## Raport z oględzin pojazdu

| Numer raportu | 396072/5/25-9570 | Data raportu | 09-05-2025 |

| Marka, model | HYUNDAI i30 Wagon 17-20 |
| Numer rejestracyjny | PO4JS19 |

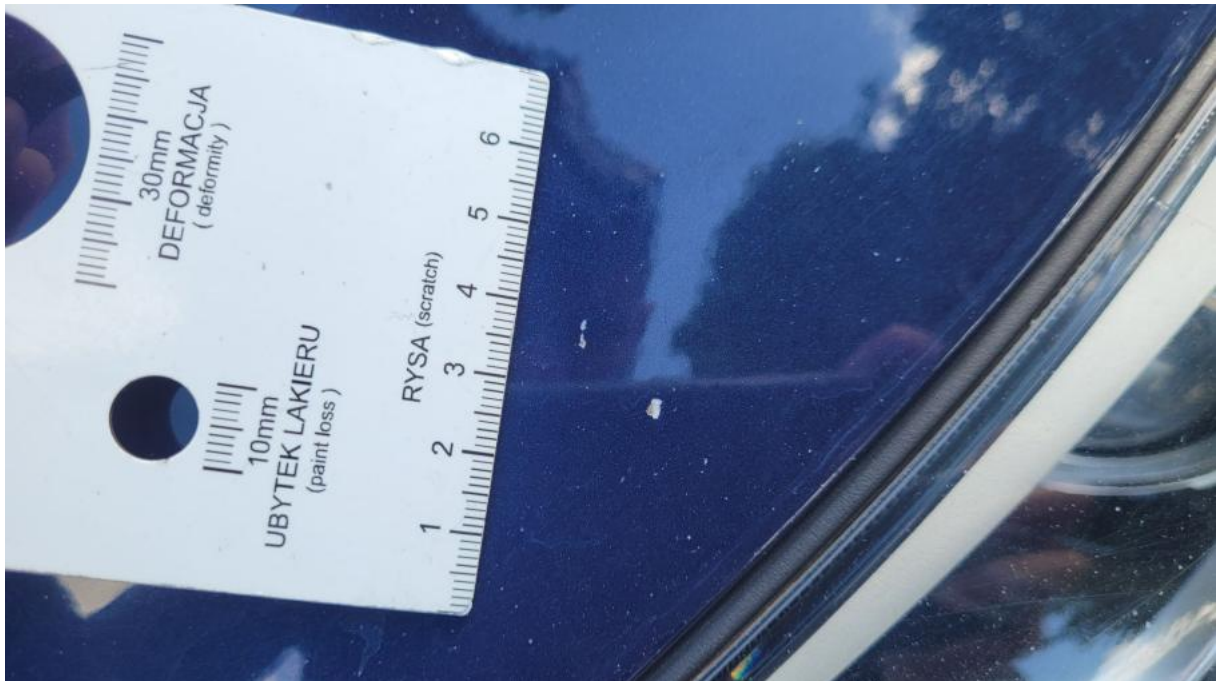
**Fot. 33**

| Poz. | Nazwa pozycji | Opis uszkodzeń | Kwalifik. | Naprawa [rbg] |
|---|---|---|---|---|
| 4 | Pokrywa przednia | rysa/odprysk, wgniecenie/odkształcenie, ślady korozji | NA | 1 |

Pokrywa komory silnika - Rysa/odprysk 1

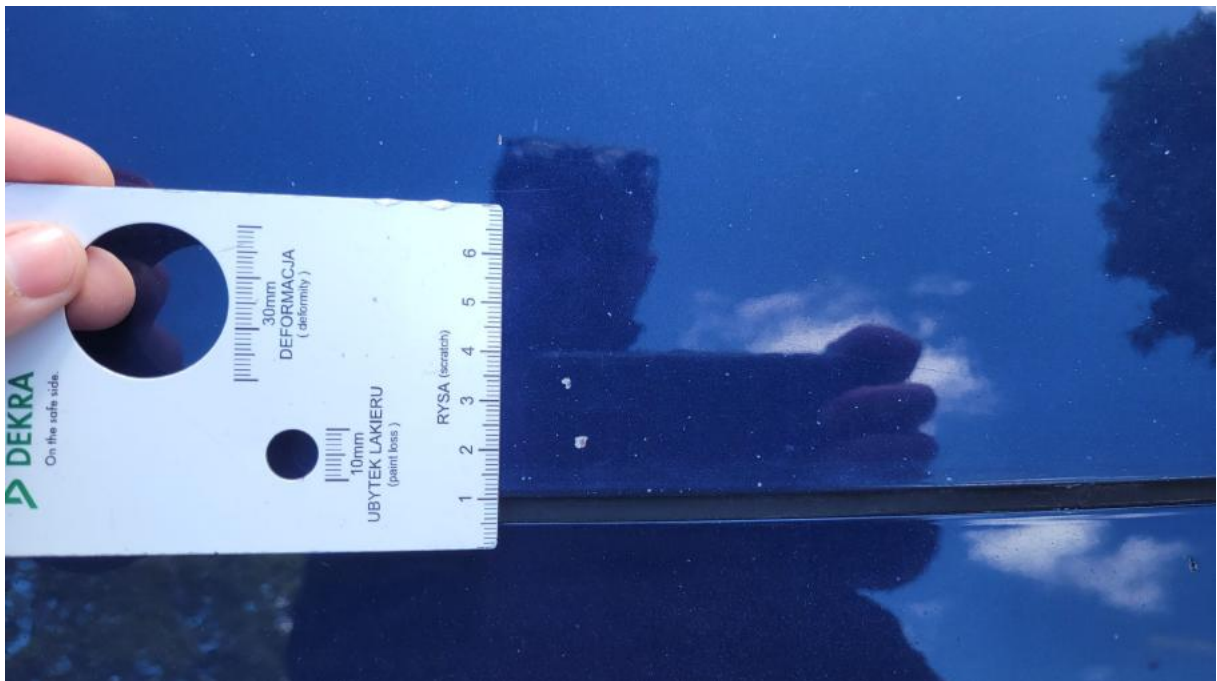
**Fot. 34**

Pokrywa komory silnika - Rysa/odprysk 2

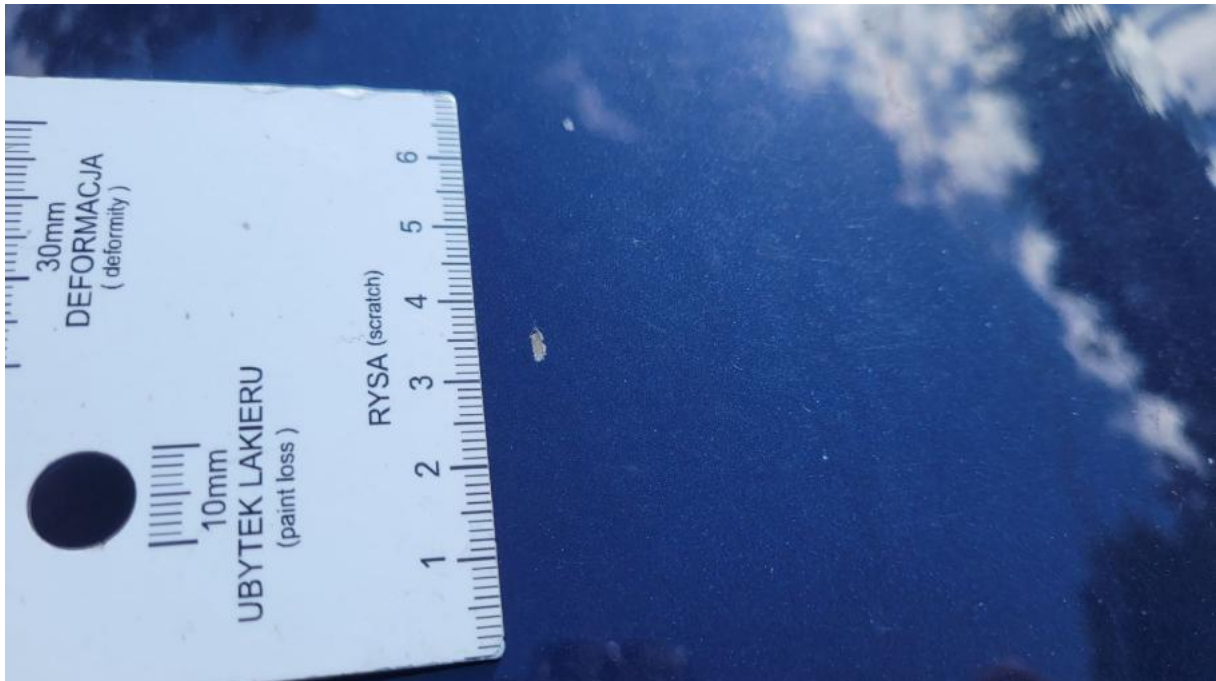
**Fot. 35**

Pokrywa komory silnika() - Rysa/odprysk 3

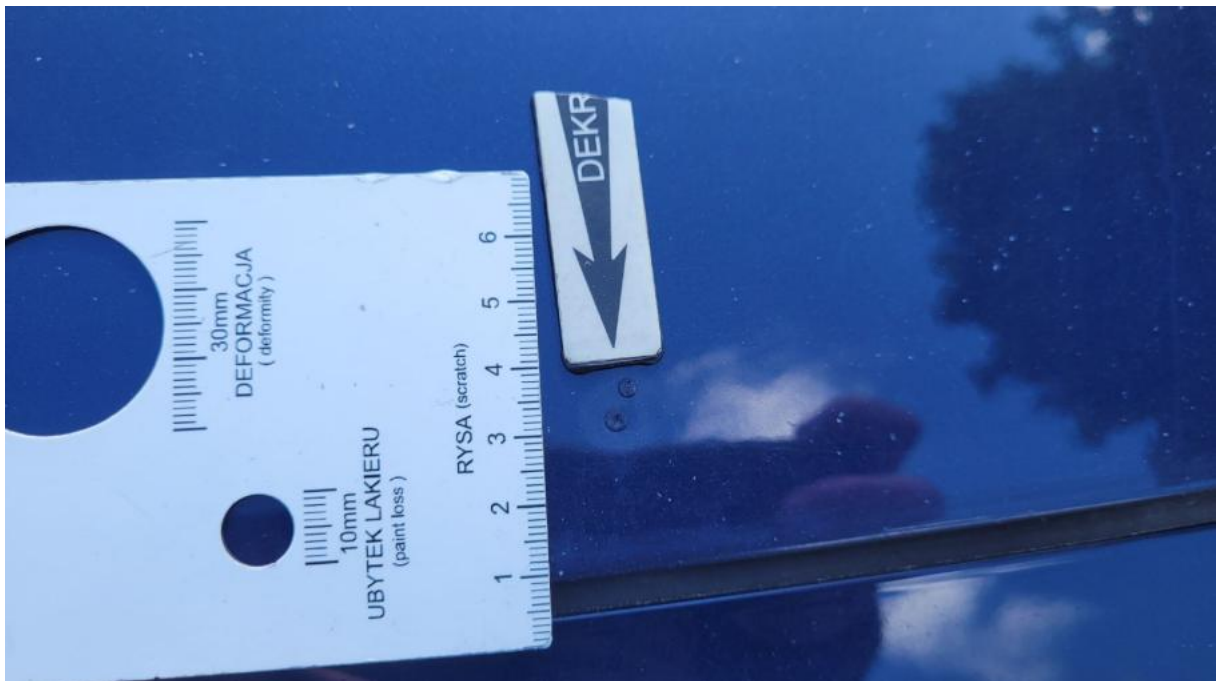
**Fot. 36**

Pokrywa komory silnika - Wgniecenie/odkształcenie 1

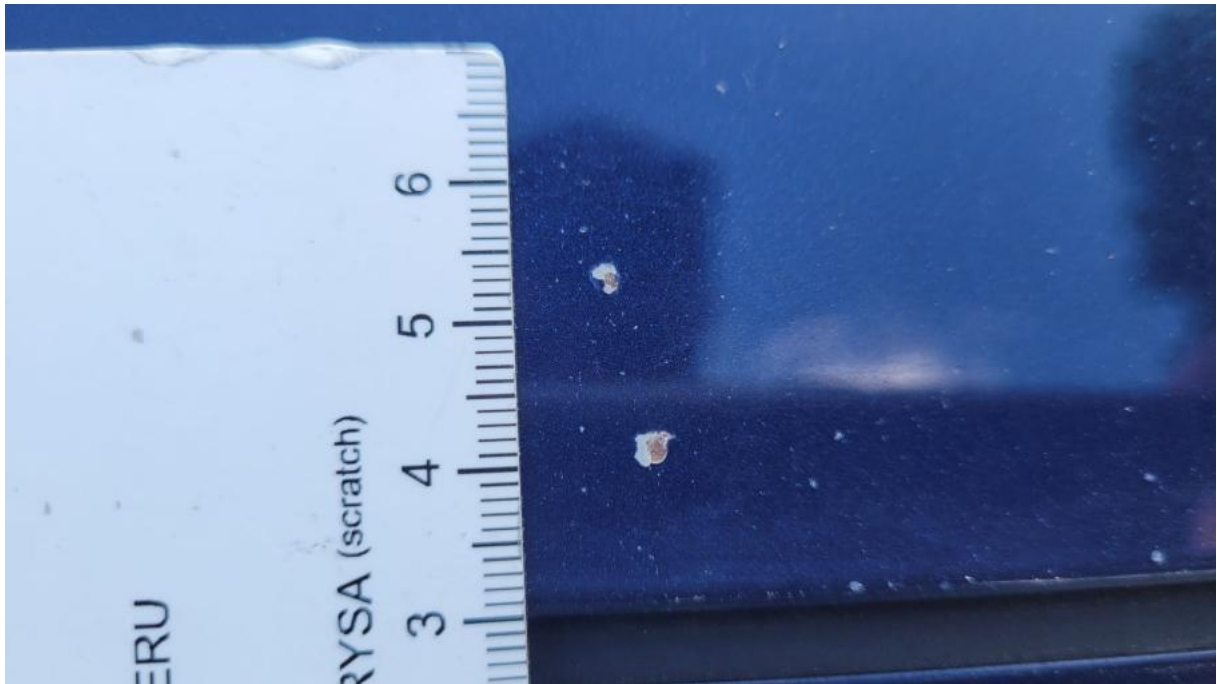
**Fot. 37**

Pokrywa komory silnika - Inne 1

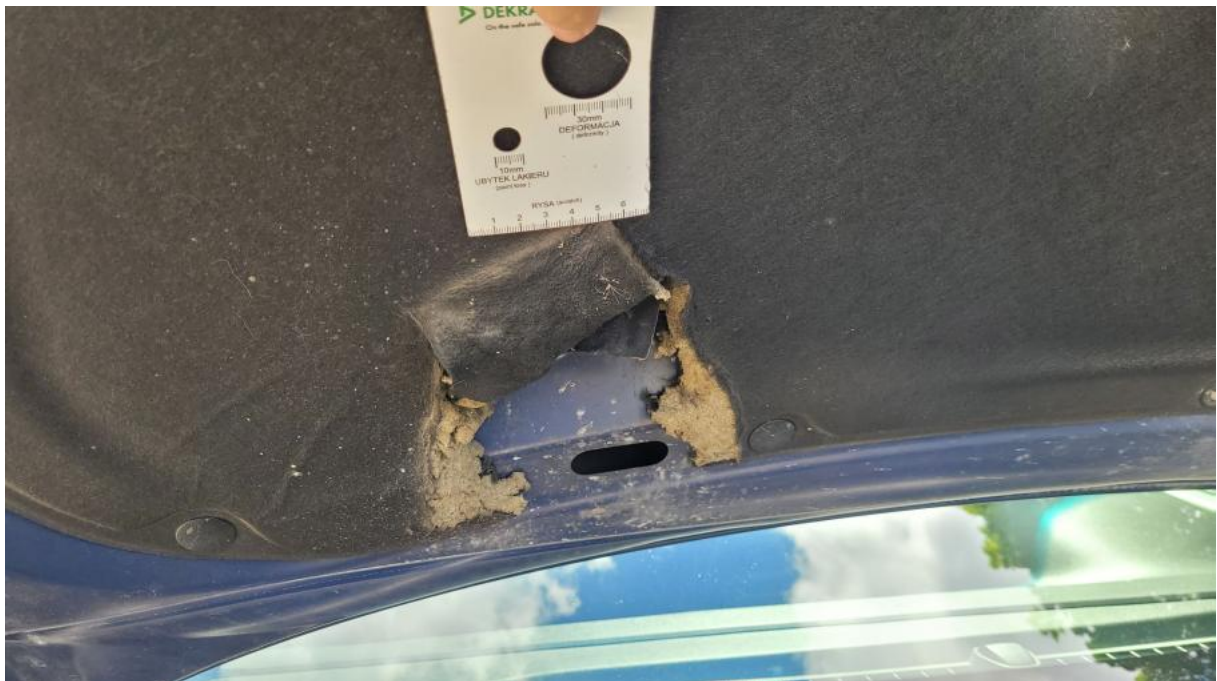
**Fot. 38**

| Poz. | Nazwa pozycji | Opis uszkodzeń | Kwalifik. | Naprawa [rbg] |
|---|---|---|---|---|
| 2 | Wykładzina tłumiąca pokrywy przedniej | pęknięcie/rozerwanie | WY | 0.2 |

Wykładzina pokrywy komory silnika - Pęknięcie/rozerwanie 1

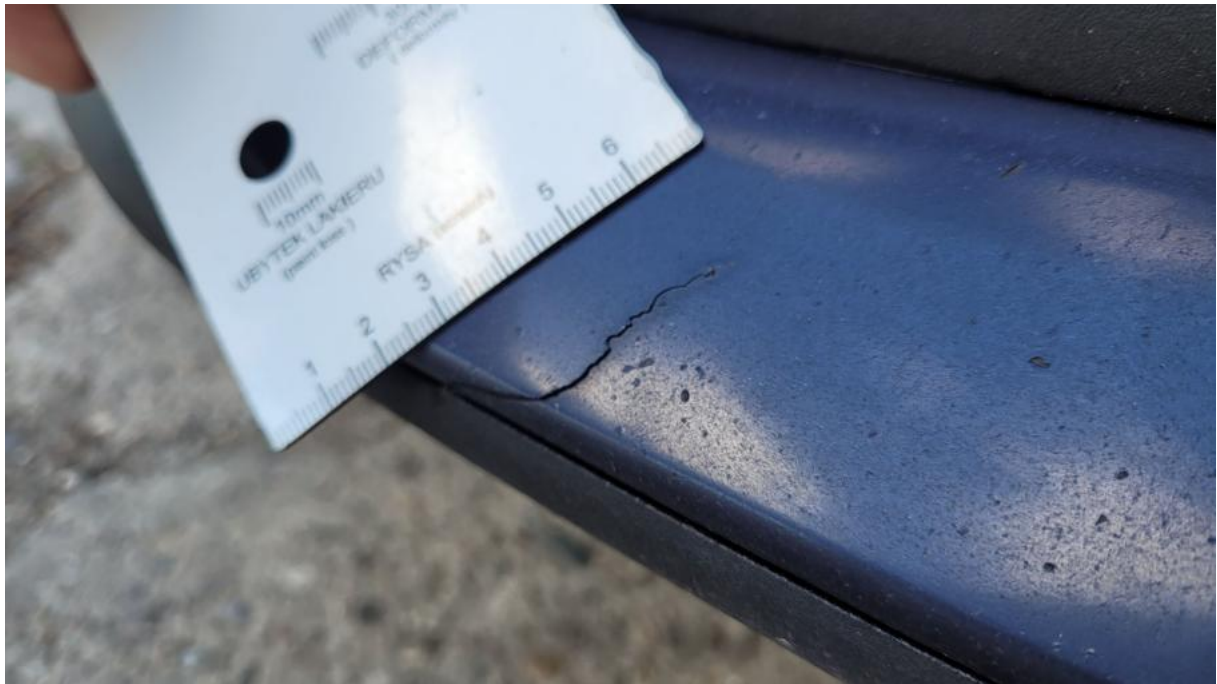
**Fot. 39**

| Poz. | Nazwa pozycji | Opis uszkodzeń | Kwalifik. | Naprawa [rbg] |
|---|---|---|---|---|
| 1 | Okładzina zderzaka przedniego | pęknięcie/rozerwanie | WY | 1 |

Zderzak - Pęknięcie/rozerwanie 1

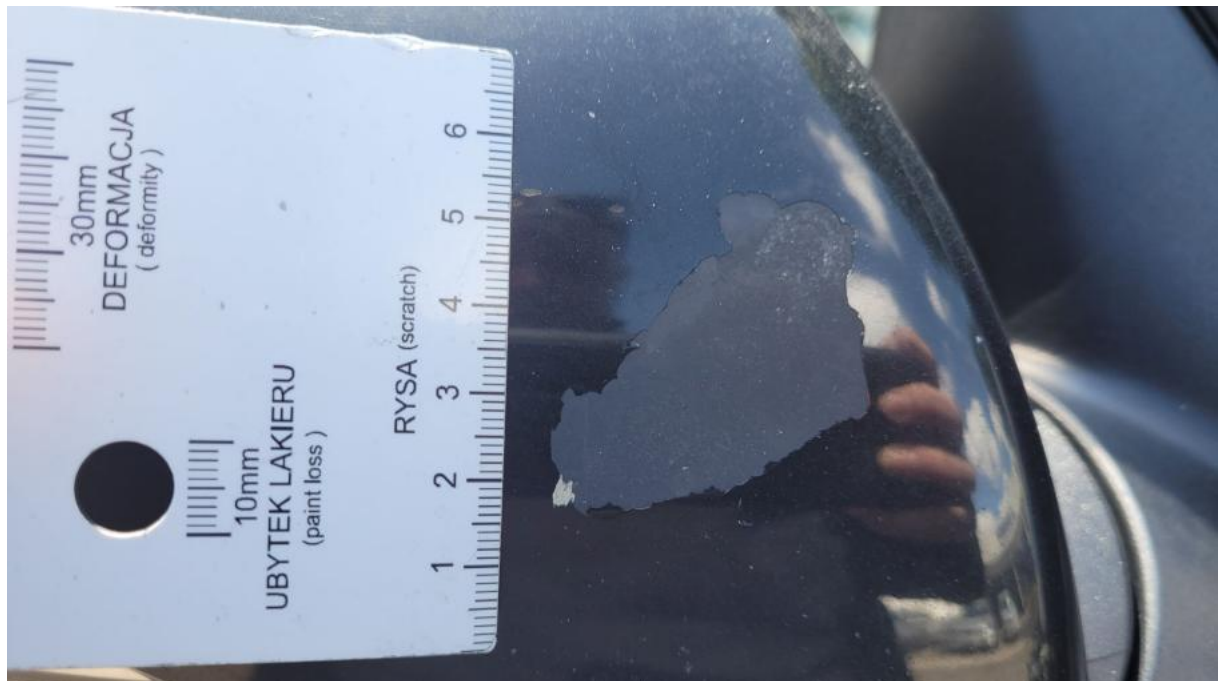
**Fot. 40**

| Poz. | Nazwa pozycji | Opis uszkodzeń | Kwalifik. | Naprawa [rbg] |
|---|---|---|---|---|
| 6 | Osłona lusterka zewnętrznego R | łuszczenie powłoki lakierowej | NA | 0.2 |

Obudowa lusterka zew P - Inne 1

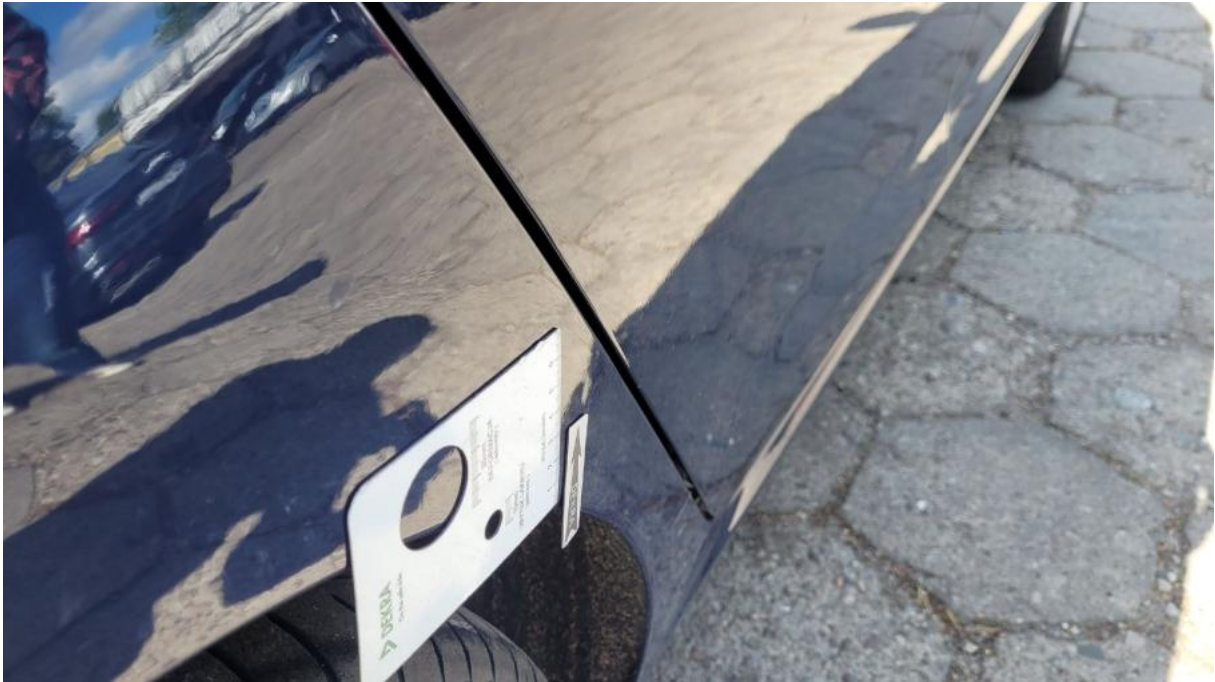
**Fot. 41**

| Poz. | Nazwa pozycji | Opis uszkodzeń | Kwalifik. | Naprawa [rbg] |
|---|---|---|---|---|
| 10 | Błotnik tylny R | wgniecenie/odkształcenie | | |

Błotnik tylny P / Ściana boczna P - Wgniecenie/odkształcenie 1

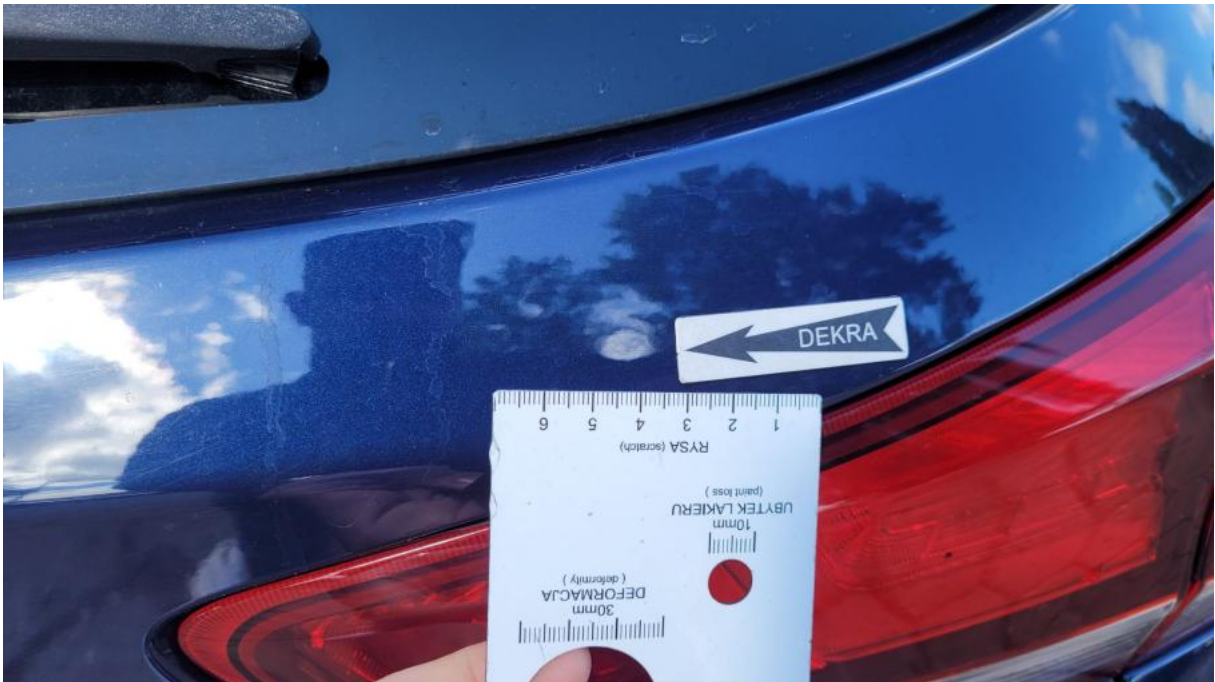
**Fot. 42**

| Poz. | Nazwa pozycji | Opis uszkodzeń | Kwalifik. | Naprawa [rbg] |
|---|---|---|---|---|
| 11 | Pokrywa tylna | wgniecenie/odkształcenie | | |

Pokrywy bagażnika - Wgniecenie/odkształcenie 1

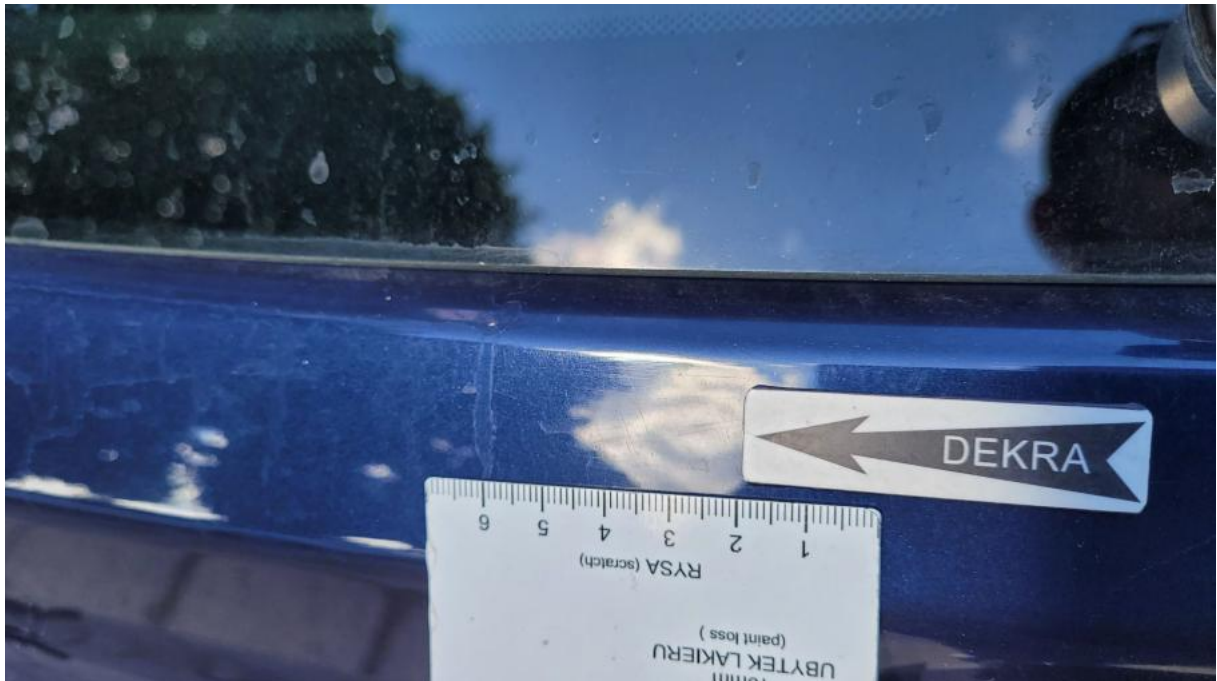
**Fot. 43**

Pokrywy bagażnika - Wgniecenie/odkształcenie 2

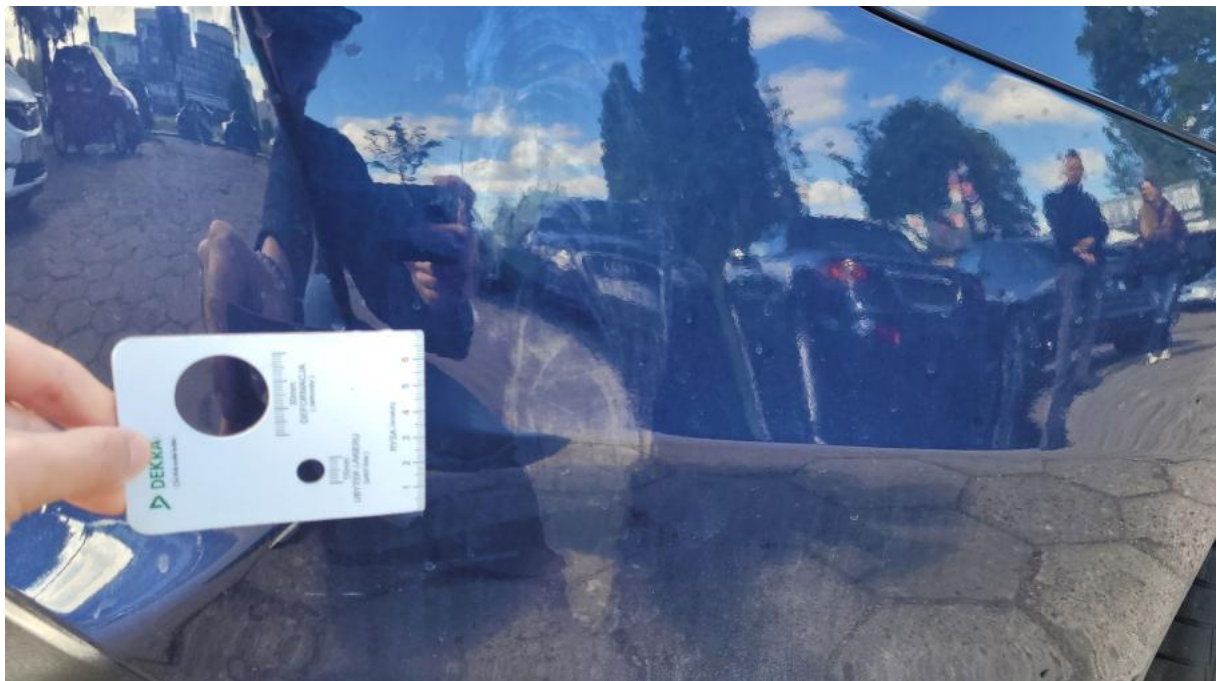
**Fot. 44**

| Poz. | Nazwa pozycji | Opis uszkodzeń | Kwalifik. | Naprawa [rbg] |
|---|---|---|---|---|
| 8 | Okładzina zderzaka tylnego | różnica odcienia lakieru | NA | 0.5 |

Zderzak tylny - Inne 1

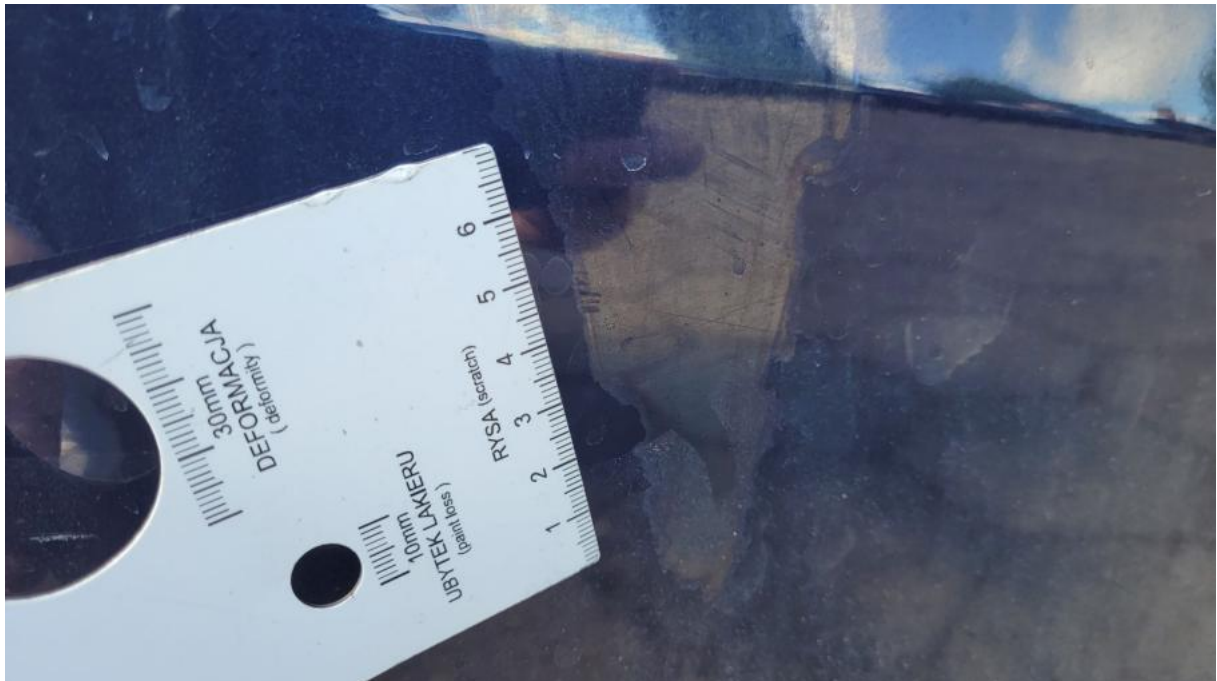
**Fot. 45**

Zderzak tylny - Inne 2

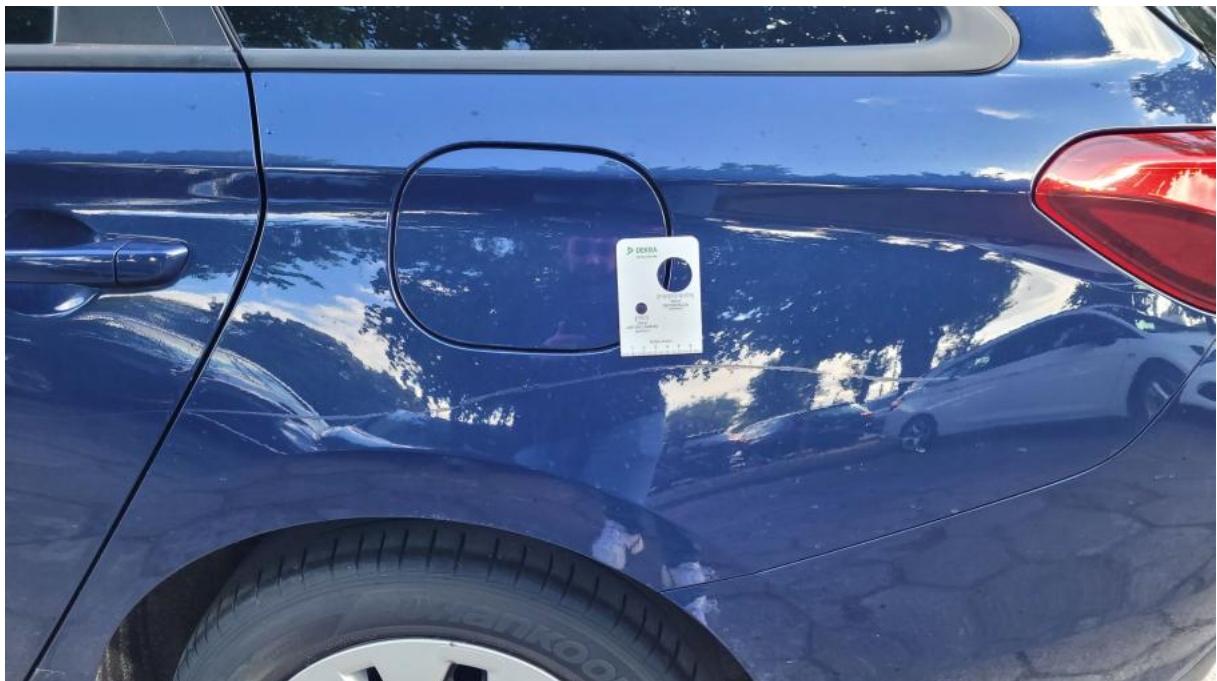
**Fot. 46**

| Poz. | Nazwa pozycji | Opis uszkodzeń | Kwalifik. | Naprawa [rbg] |
|---|---|---|---|---|
| 9 | Błotnik tylny L | rysa/odprysk, wgniecenie/odkształcenie | NA | 2 |

Błotnik tylny L / Ściana boczna L - Rysa/odprysk 1

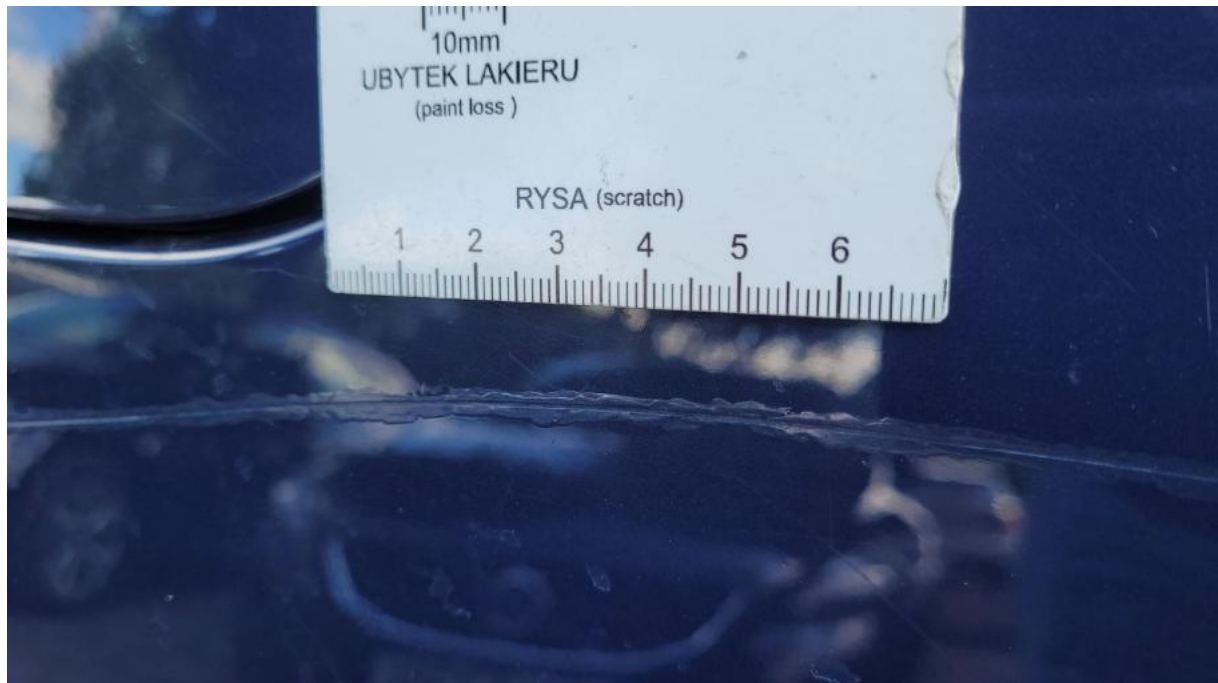
**Fot. 47**

Błotnik tylny L / Ściana boczna L - Rysa/odprysk 2

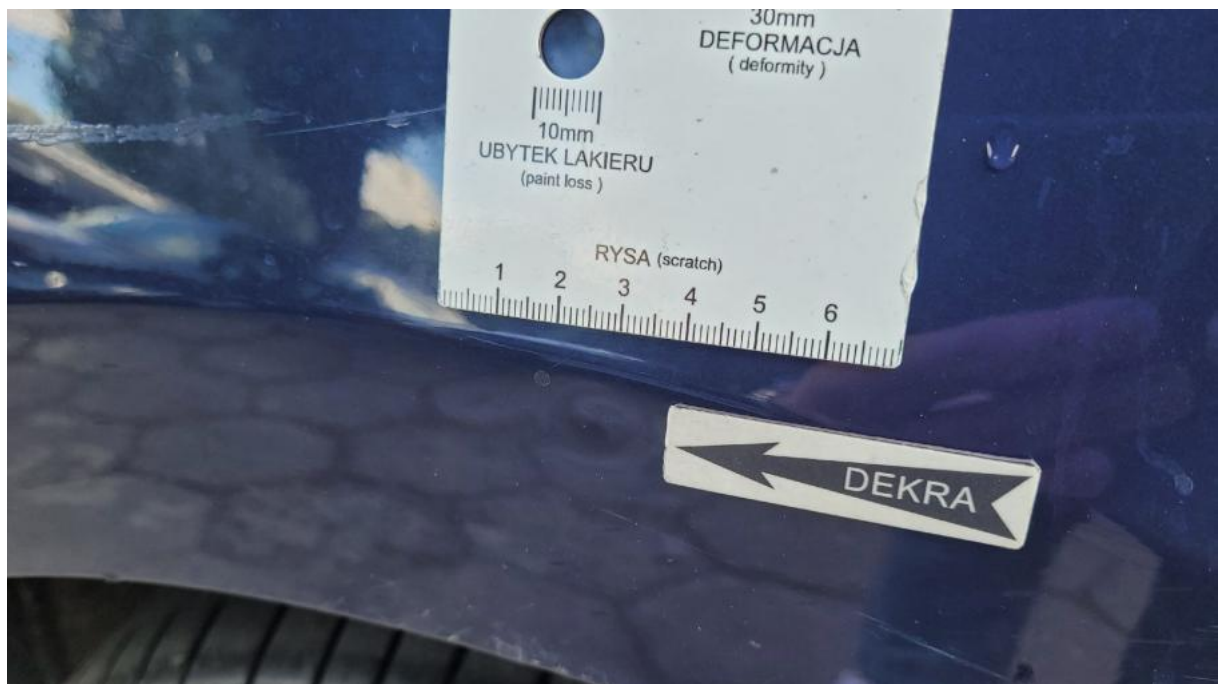
**Fot. 48**

Błotnik tylny L / Ściana boczna L - Wgniecenie/odkształcenie 1

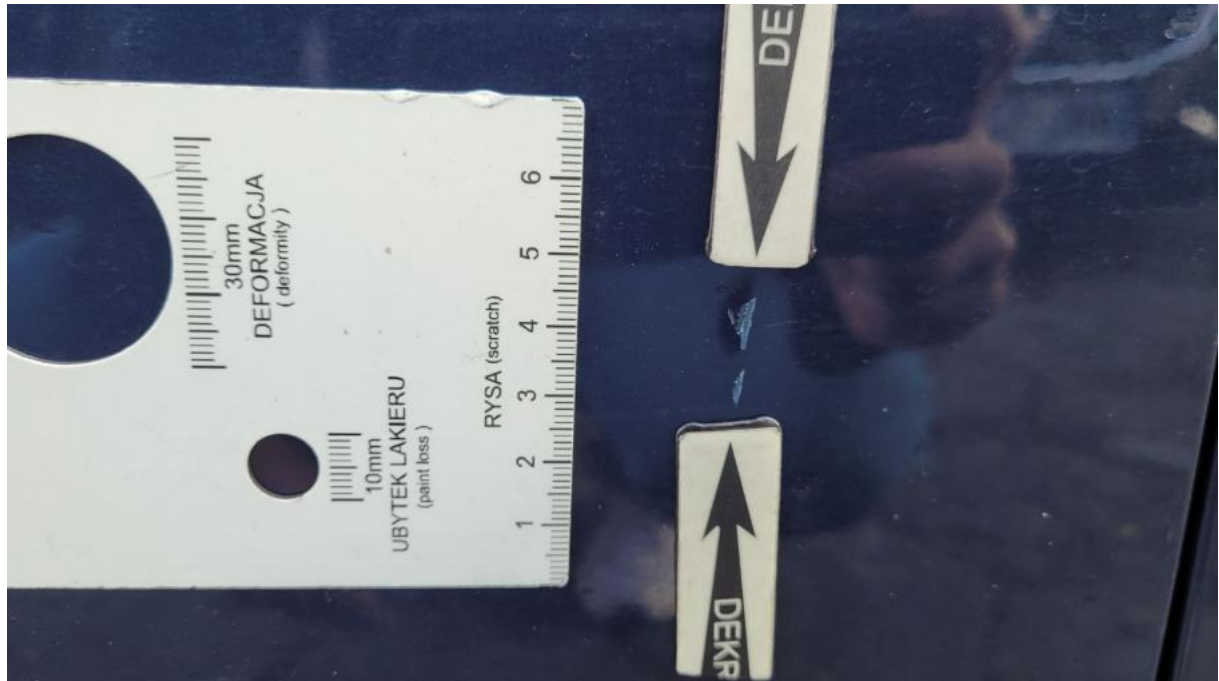
**Fot. 49**

| Poz. | Nazwa pozycji | Opis uszkodzeń | Kwalifik. | Naprawa [rbg] |
|---|---|---|---|---|
| 5 | Drzwi przednie (nieuzbrojone) L | wgniecenie/odkształcenie, rysa/odprysk | NA | 1 |

Drzwi przed L - Rysa/odprysk 1

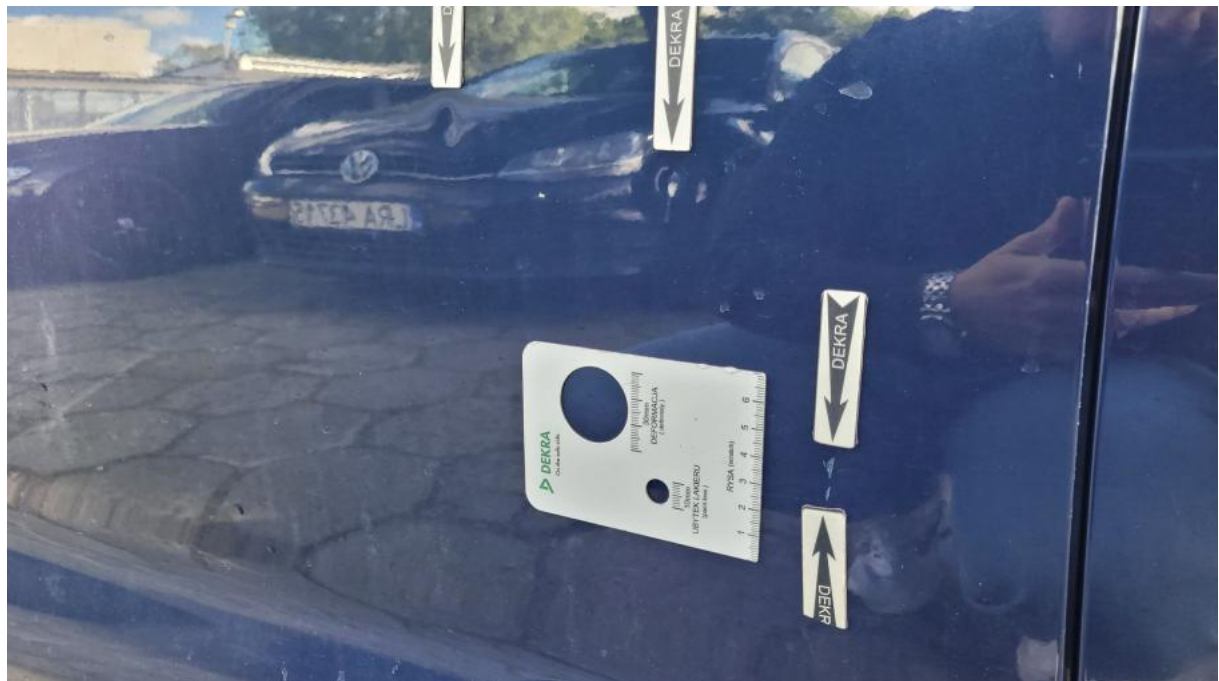
**Fot. 50**

Drzwi przed L - Wgniecenie/odkształcenie 1

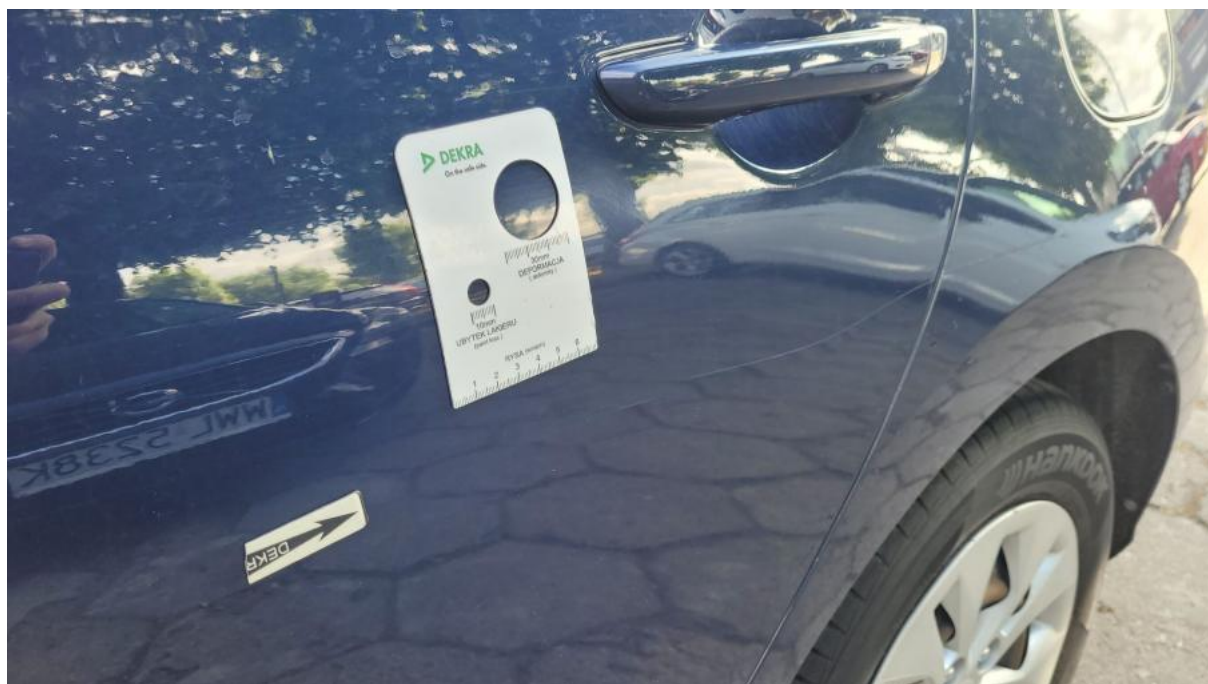
**Fot. 51**

| Poz. | Nazwa pozycji | Opis uszkodzeń | Kwalifik. | Naprawa [rbg] |
|---|---|---|---|---|
| 7 | Drzwi tylne (nieuzbrojone) L | wgniecenie/odkształcenie, rysa/odprysk | NA | 1.5 |

Drzwi tylne L - Rysa/odprysk 1

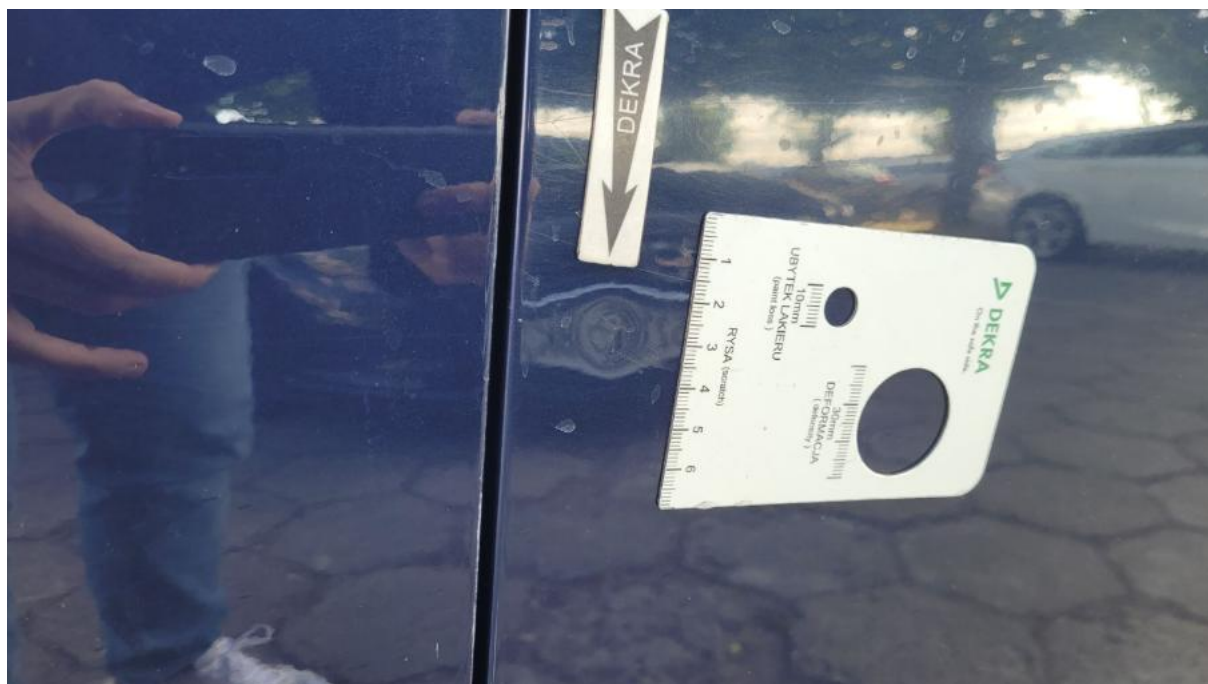
**Fot. 52**

Drzwi tylne L - Wgniecenie/odkształcenie 1

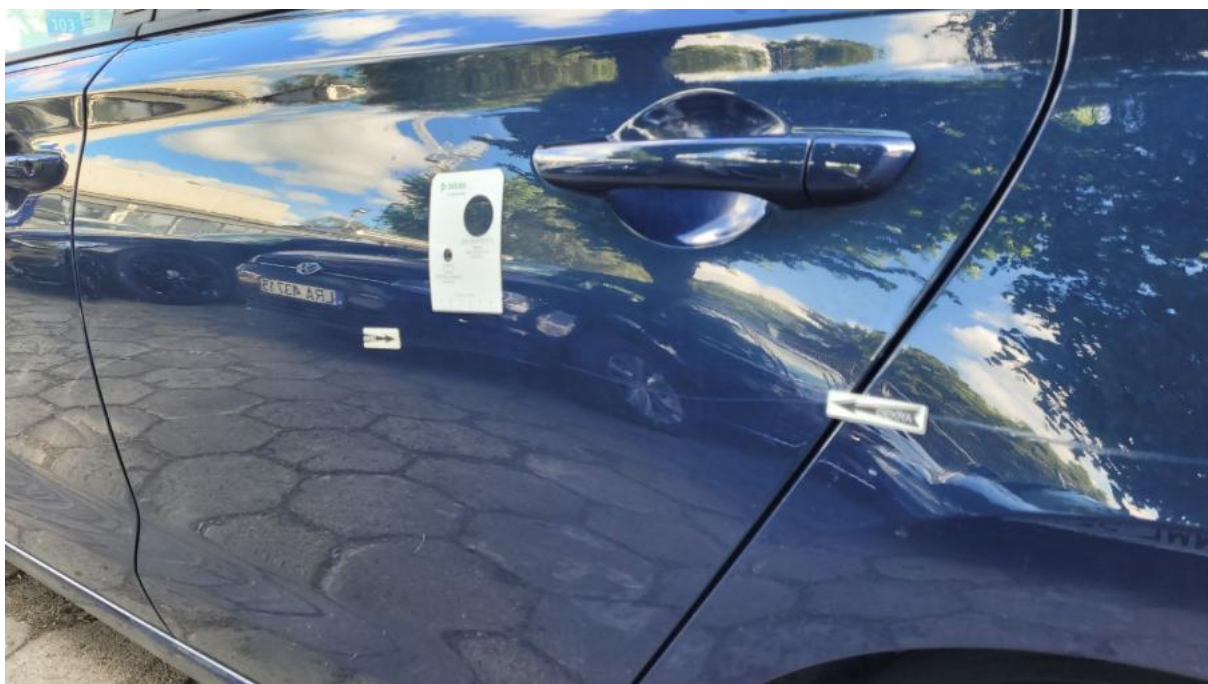
**Fot. 53**

Drzwi tylne L - Wgniecenie/odkształcenie 2

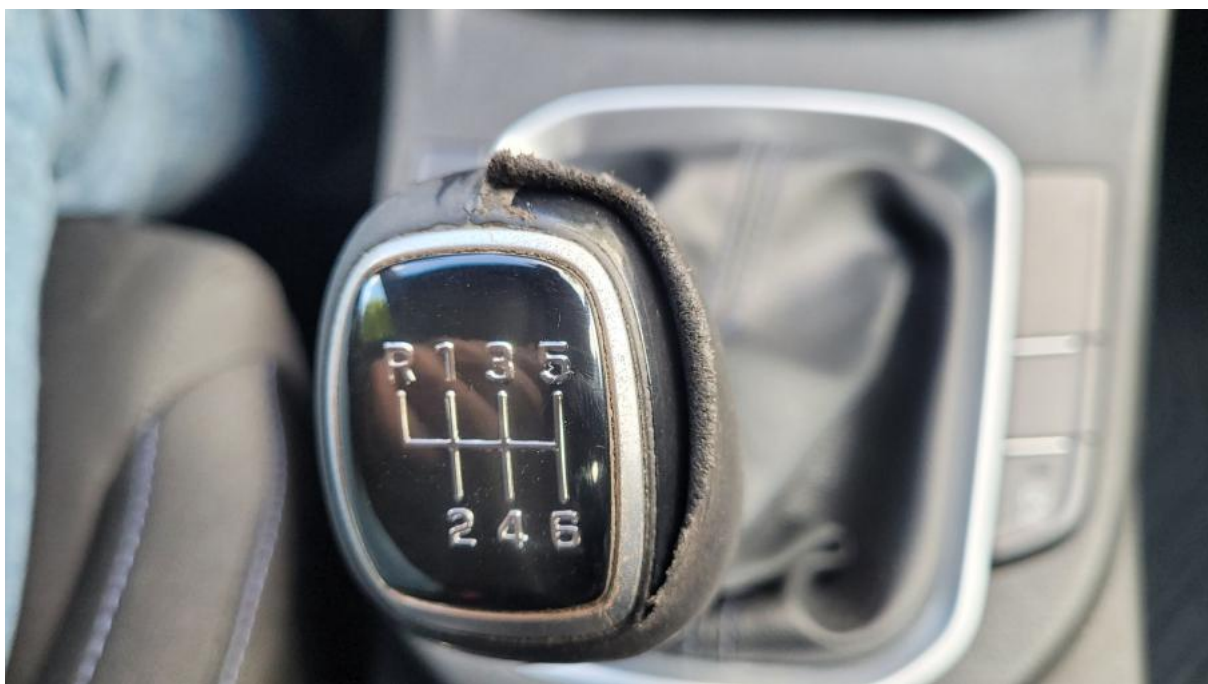
**Fot. 54**

| Poz. | Nazwa pozycji | Opis uszkodzeń | Kwalifik. | Naprawa [rbg] |
|---|---|---|---|---|
| 3 | Gałka | pęknięcie/rozerwanie | WY | 0.2 |

Gałka dźwigni zmiany biegów - Pęknięcie/rozerwanie 1

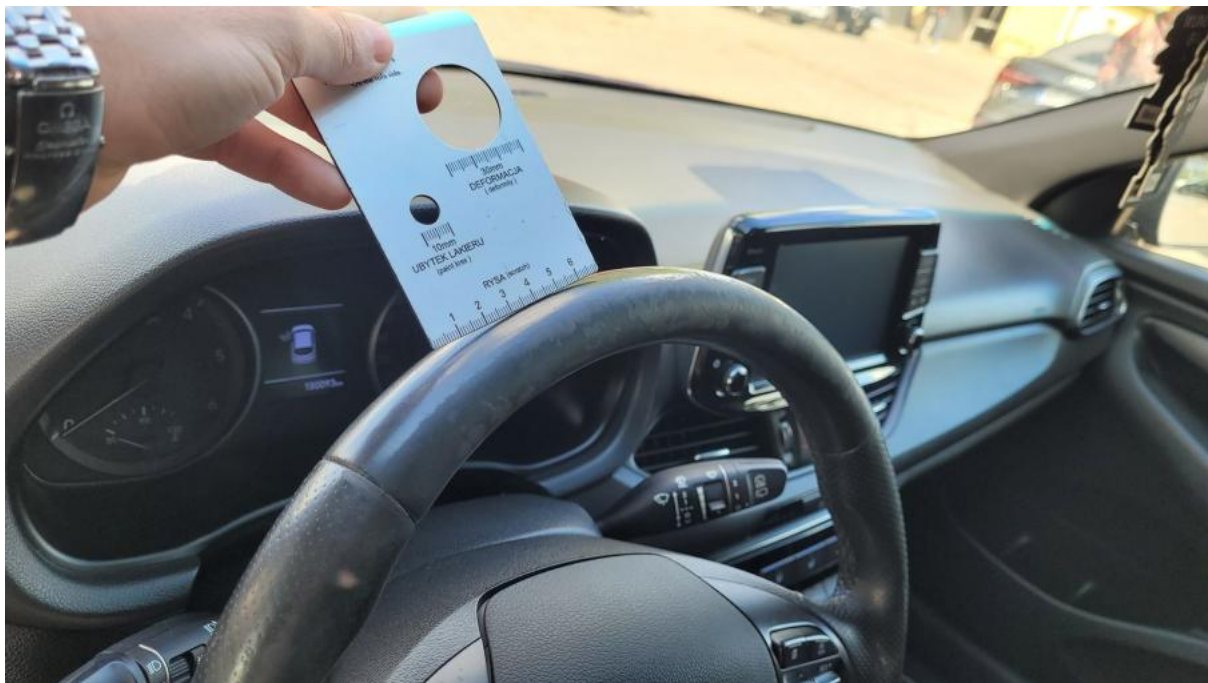
**Fot. 55**

| Poz. | Nazwa pozycji | Opis uszkodzeń | Kwalifik. | Naprawa [rbg] |
|---|---|---|---|---|
| 12 | Kierownica (wersja z poduszką powietrzną) | zarysowania eksploatacyjne | | |

Koło kierownicy - Rysa/odprysk 1
