WV1ZZZSYZK9002484

Halter		Besichtigungszustand	bedingt: Licht/Nässe/Schmutz
Kennzeichen		Laufleistung (abgelesen)	166.500 km
Hersteller	Volkswagen	Restlauf bis Service	0 km
Typ/Modell	CRAFTER	HU (Bericht lag vor)	07/2025
Fahrgestellnummer	WV1ZZZSYZK9002484	Leistung / Hubraum	103 kW / 1.968 ccm
Erstzulassung	08.04.2019	Polster/Farbe	Stoff / Schwarz-Dunkelgrau
Letzte Wartung		Lackierung	Weiß
Kraftstoffart	Diesel	Getriebe	Manuell

Zustandsbericht

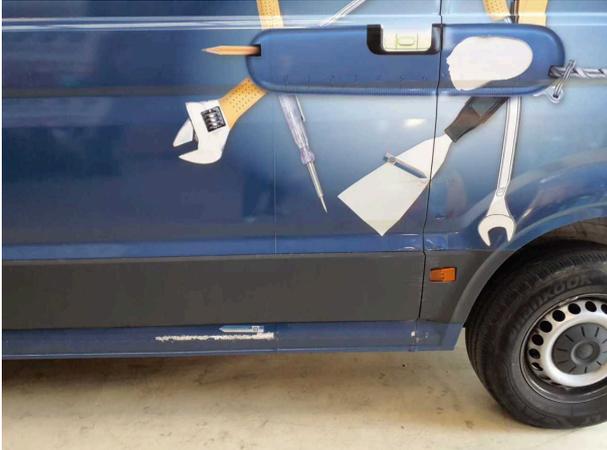
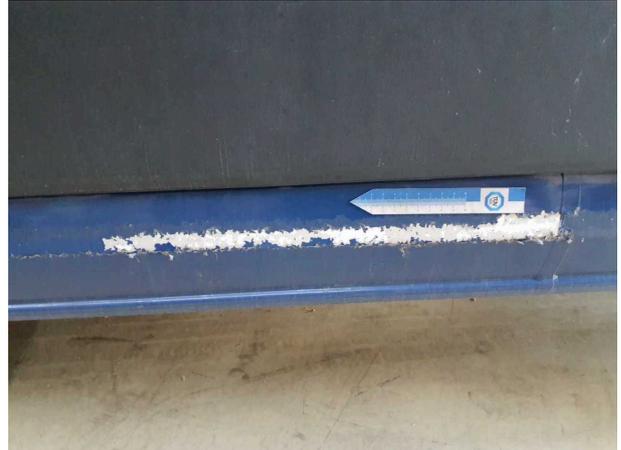
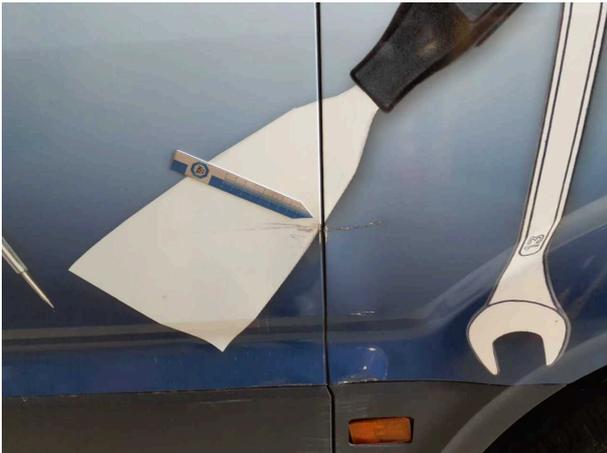
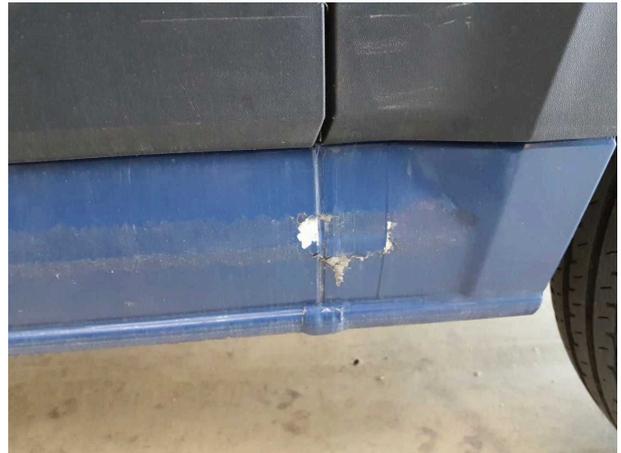
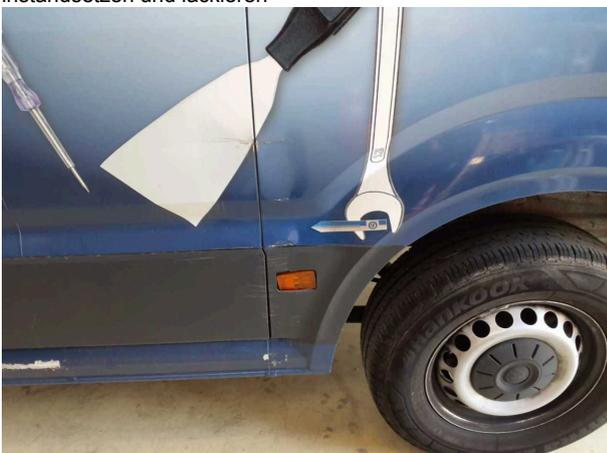
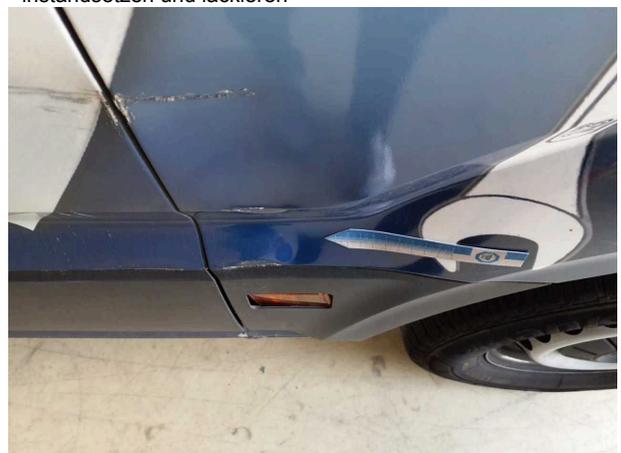
Beschädigung #2: Seitenwand links: Seitenwand - beschädigt - instandsetzen und lackieren

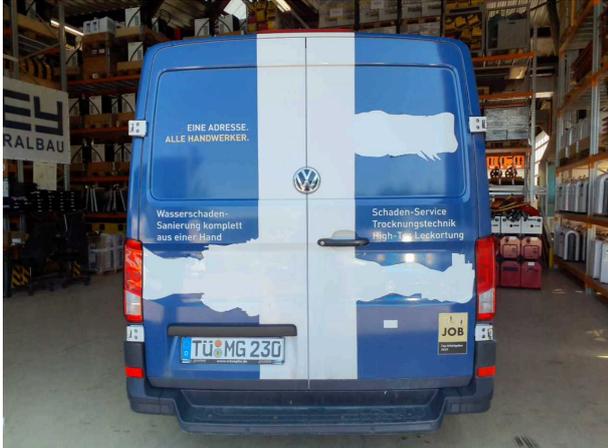
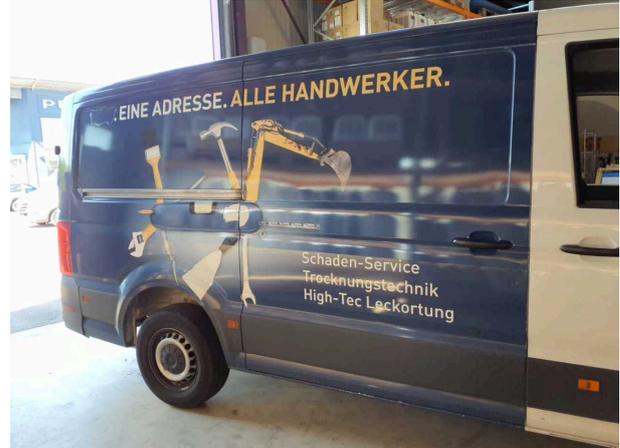
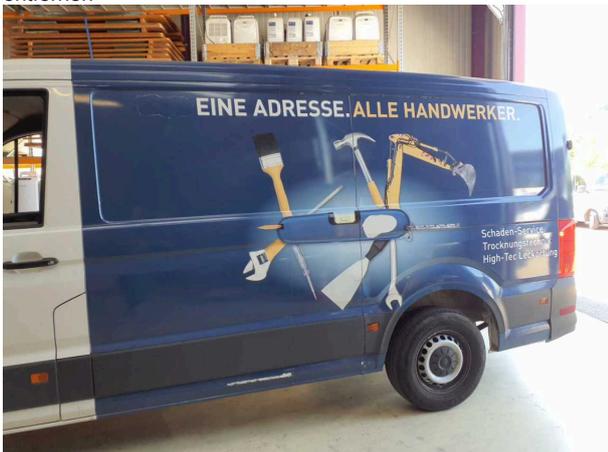
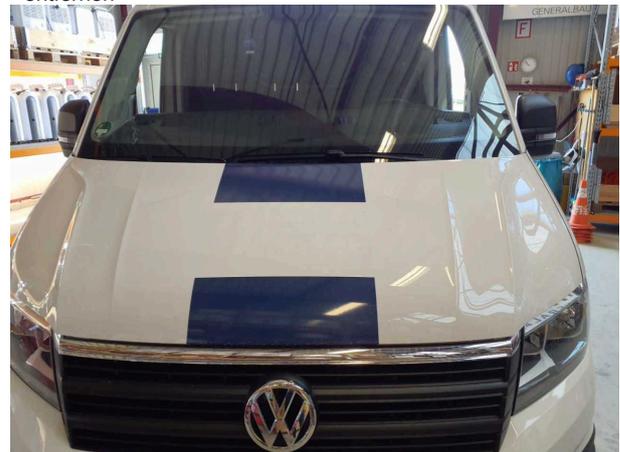
Fahrzeug beklebt! Lackschichtdicke nicht überall messbar!

Beschädigung #3: Karosserie: Karosserie - beklebt/ beschriftet - entfernen

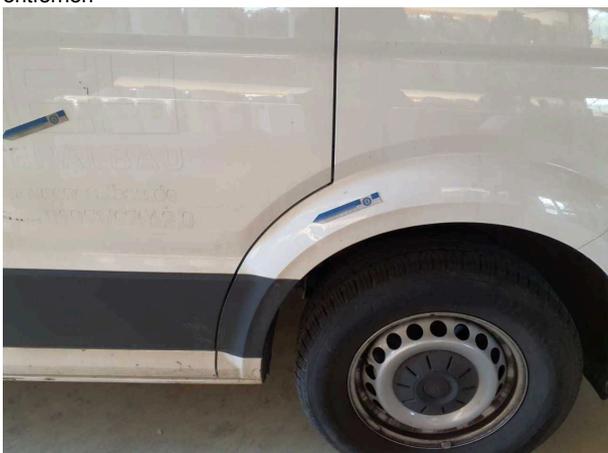
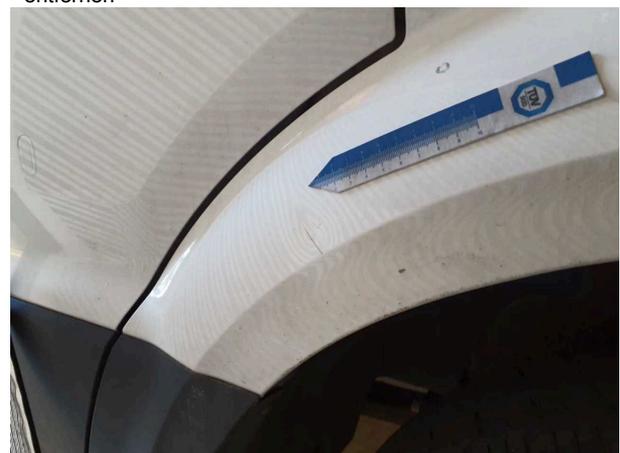
Beschädigung #4: Kotflügel rechts: Kotflügel rechts - Delle / Lackschaden - Smart Repair

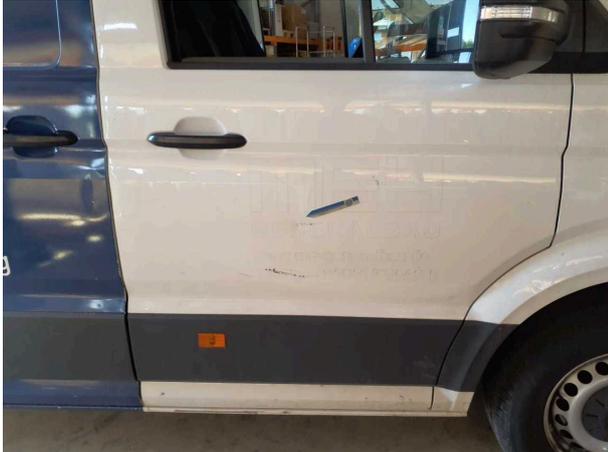
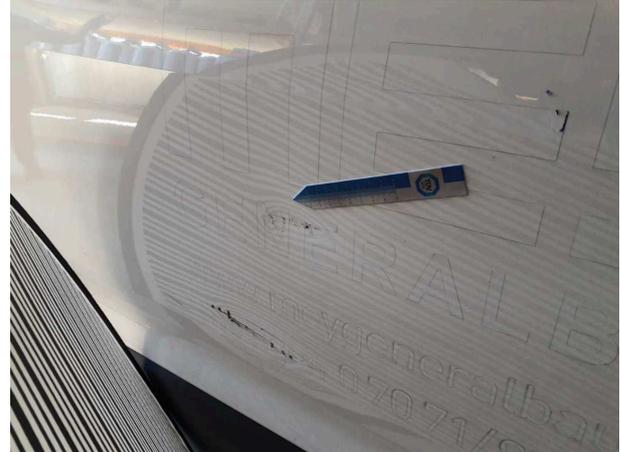
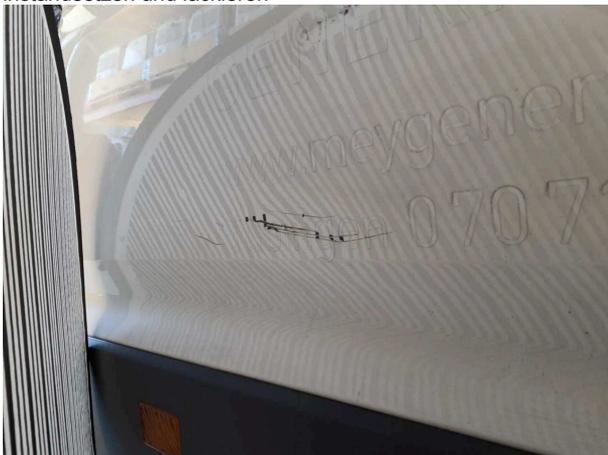
Beschädigung #5: Tür vorn rechts: Tür - beschädigt - instandsetzen und lackieren

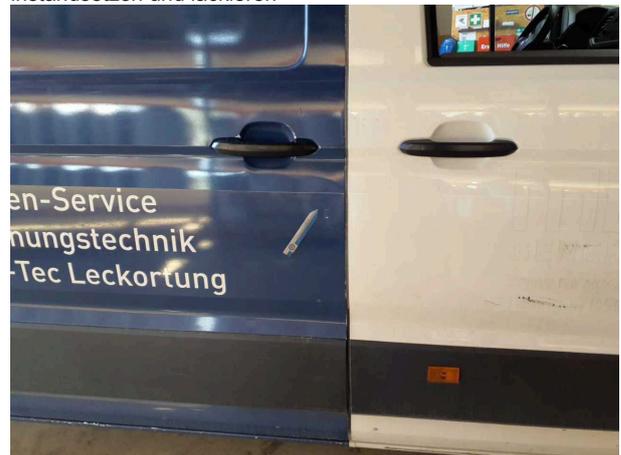
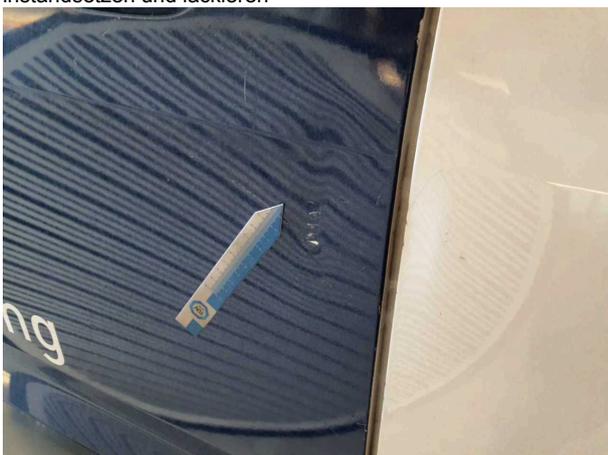
Beschädigung #6: Schiebetür rechts: Schiebetür - Delle / Lackschaden - instandsetzen und lackieren

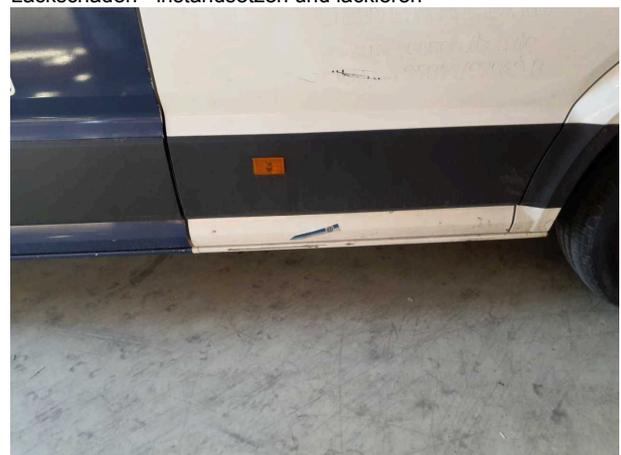
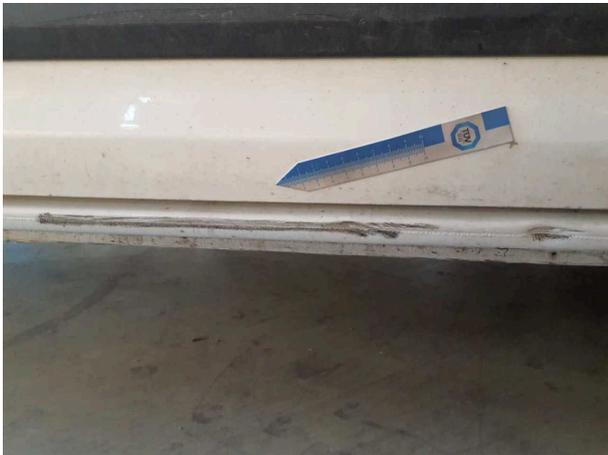
Beschädigung #7: Schweller rechts: Einstieg - verkratzt / verschürft - Wertminderung

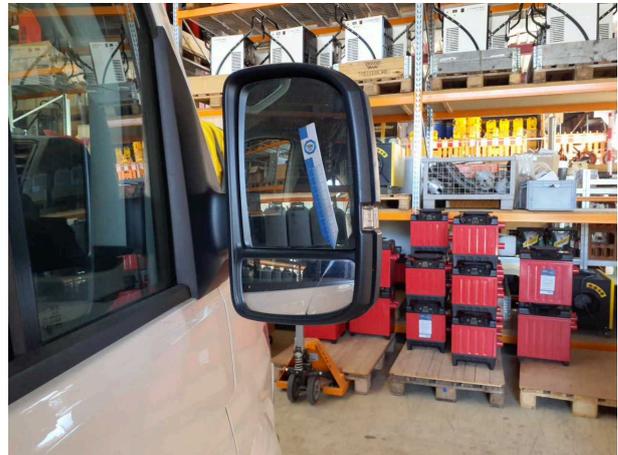
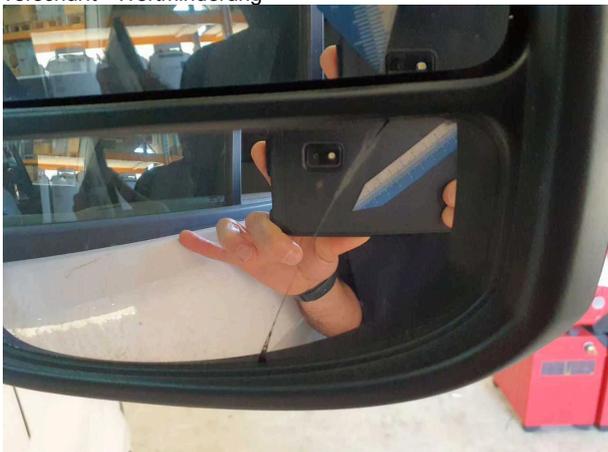
Beschädigung #8: Außenspiegel rechts: Spiegelglas - beschädigt - erneuern

Beschädigung #8: Außenspiegel rechts: Spiegelglas - beschädigt... erneuern

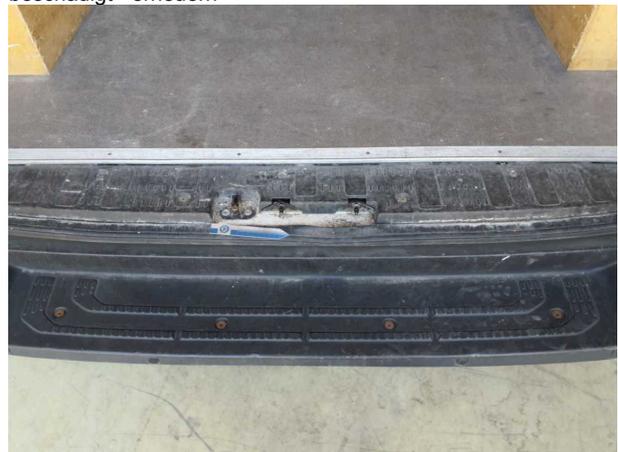
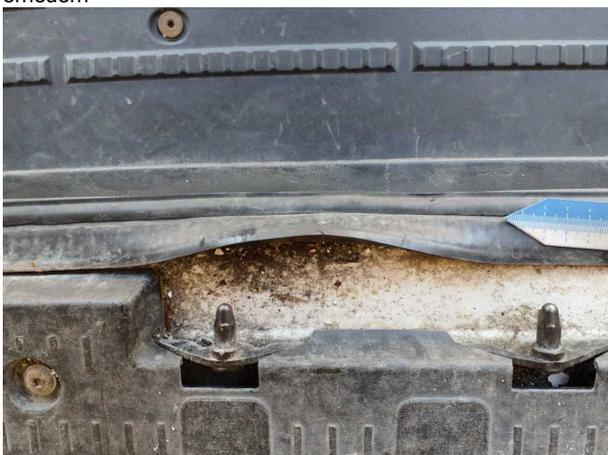
Beschädigung #9: Heckklappe/-tür: Dichtung - beschädigt - erneuern

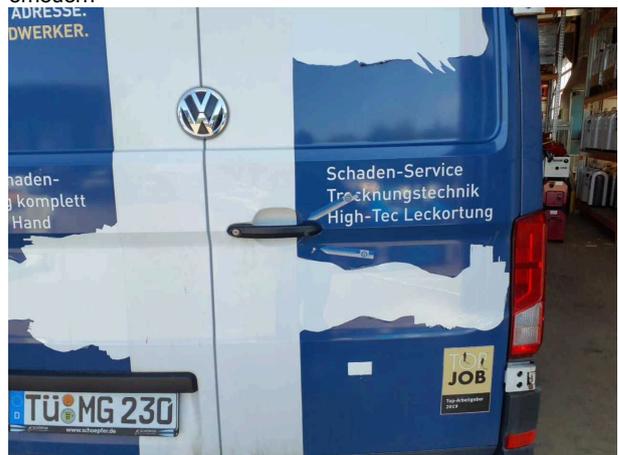
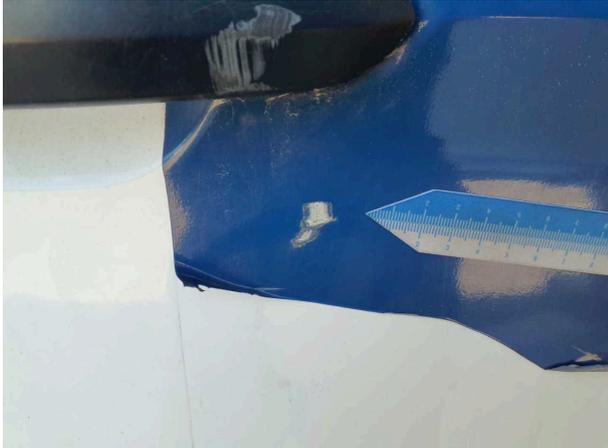
Beschädigung #10: Heckklappe/-tür: Hecktür rechts - verkratzt / verschürft - Wertminderung

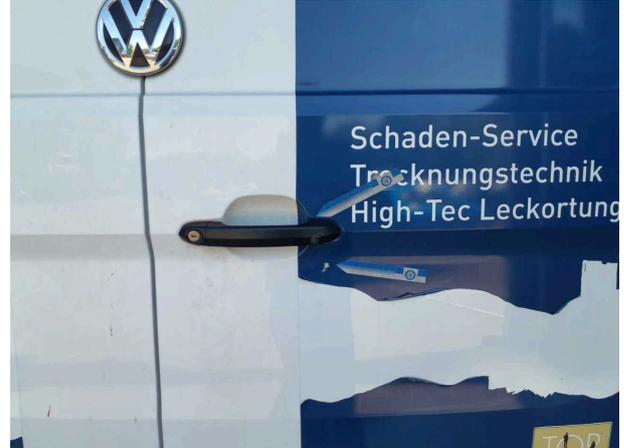
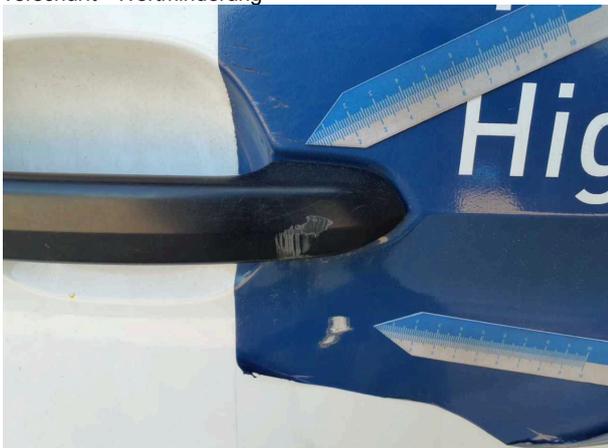
Beschädigung #11: Heckklappe/-tür: Griff außen - verkratzt / verschürft - Wertminderung

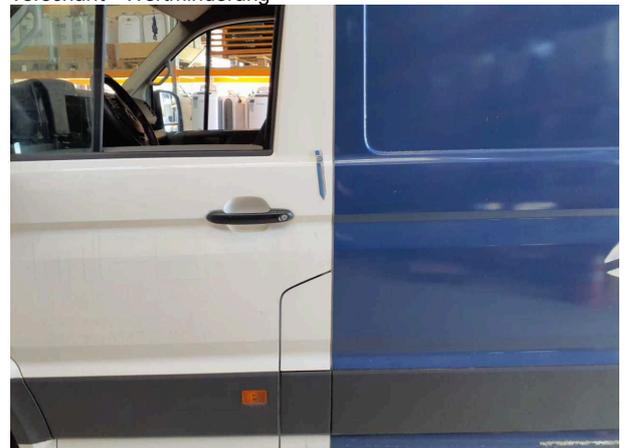
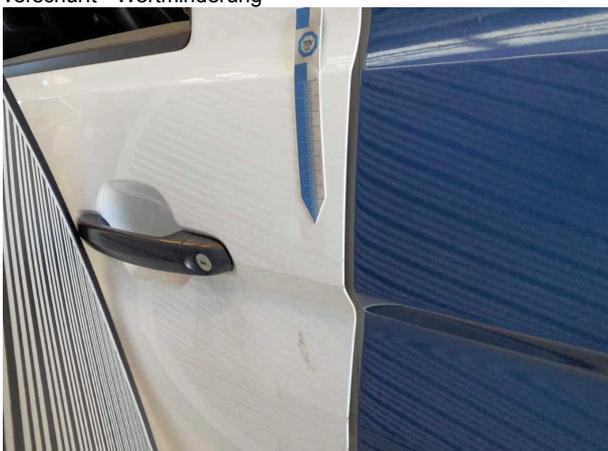
Beschädigung #12: Tür vorn links: Tür - Delle(n) - Wertminderung

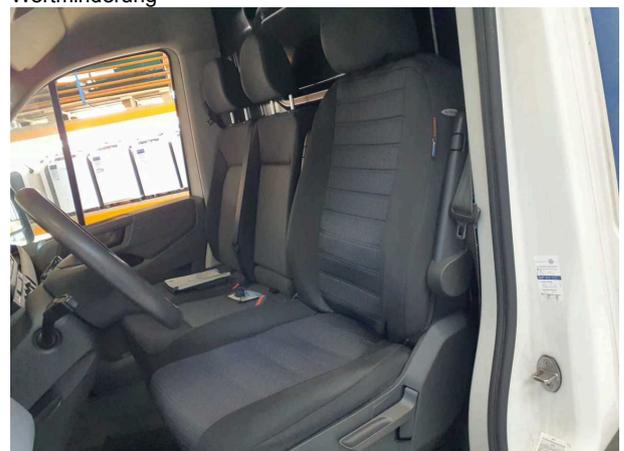
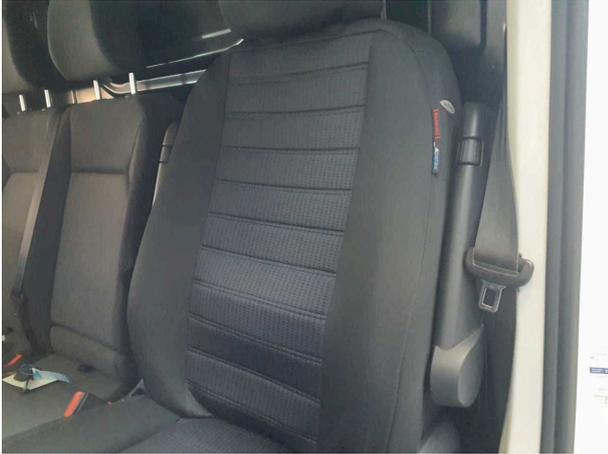
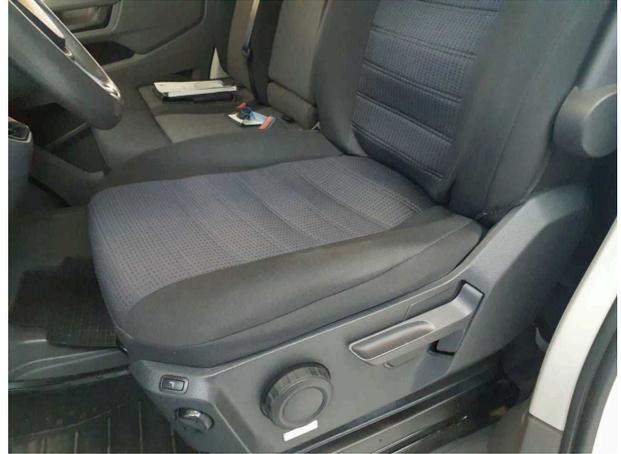
Beschädigung #13: Sitz vorn: Sitzbezug links (Schadenserweiterung möglich!) - abweichend

Beschädigung #13: Sitz vorn: Sitzbezug links
(Schadenserweiterung möglich!) - abweichend
