## Zustandsbericht

| <b>Besichtigungsort:</b> | Hapitec GmbH<br>Merzenicher Str. 281<br>52351 Düren<br>Deutschland | <b>Kunde:</b> | RWE Power AG<br>Am Tagebau -<br>52382 Niederzier |

| <b>Hersteller:</b> | Renault | <b>Erstzulassung:</b> | 14.08.2009 |
| <b>Modell:</b> | Kangoo | <b>Nächste HU:</b> | - |

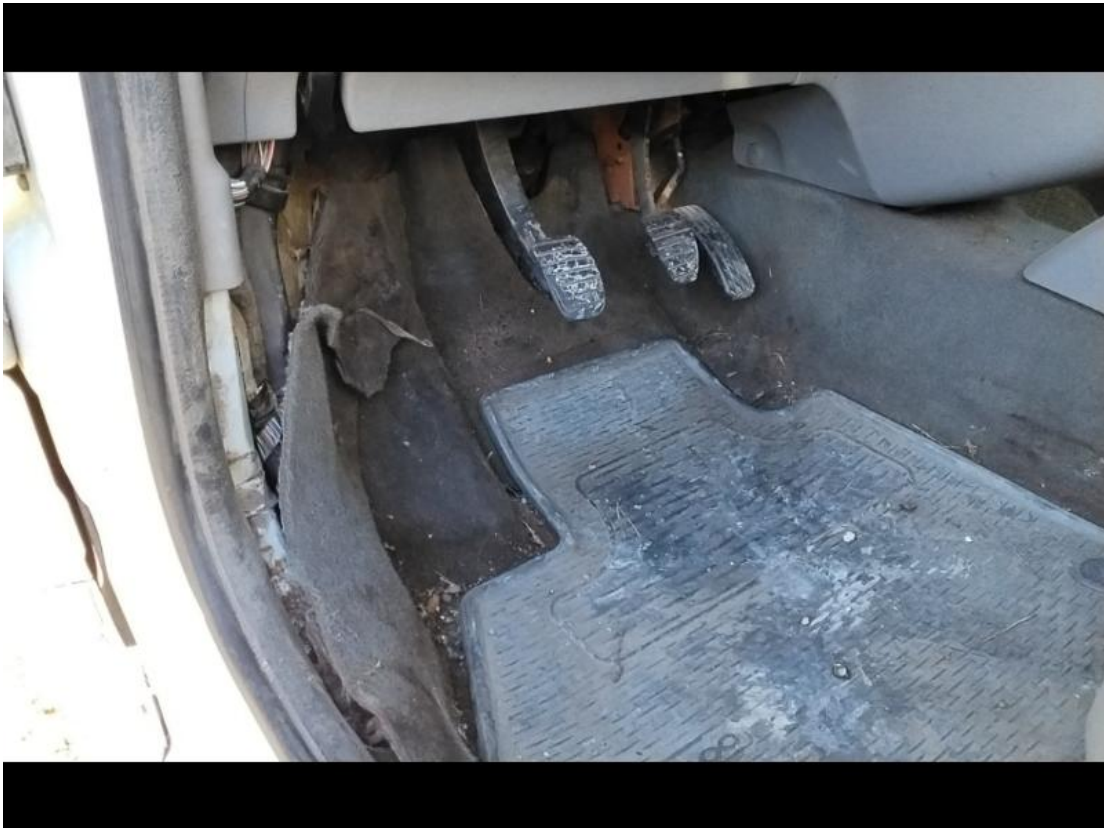
| <b>Beschädigungsort:</b> | <b>Schäden:</b> | <b>Schadensgrad:</b> |
|---|---|---|
| 1. Innenverkleidung unten | Beschädigt | Stark |

1. Innenverkleidung unten - Beschädigt

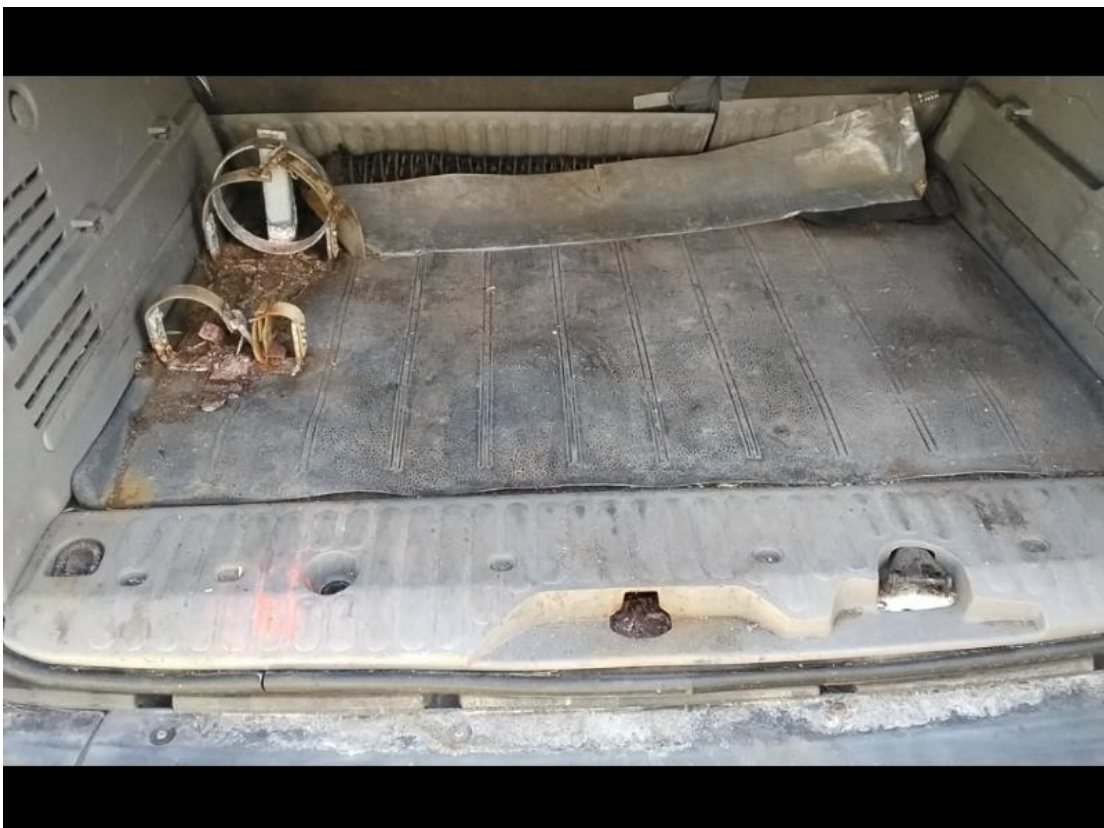
| <b>Beschädigungsort:</b> | <b>Schäden:</b> | <b>Schadensgrad:</b> |
|---|---|---|
| 2. Kofferraumbelag | Verschmutzt | Stark |

2. Kofferraumbelag - Verschmutzt

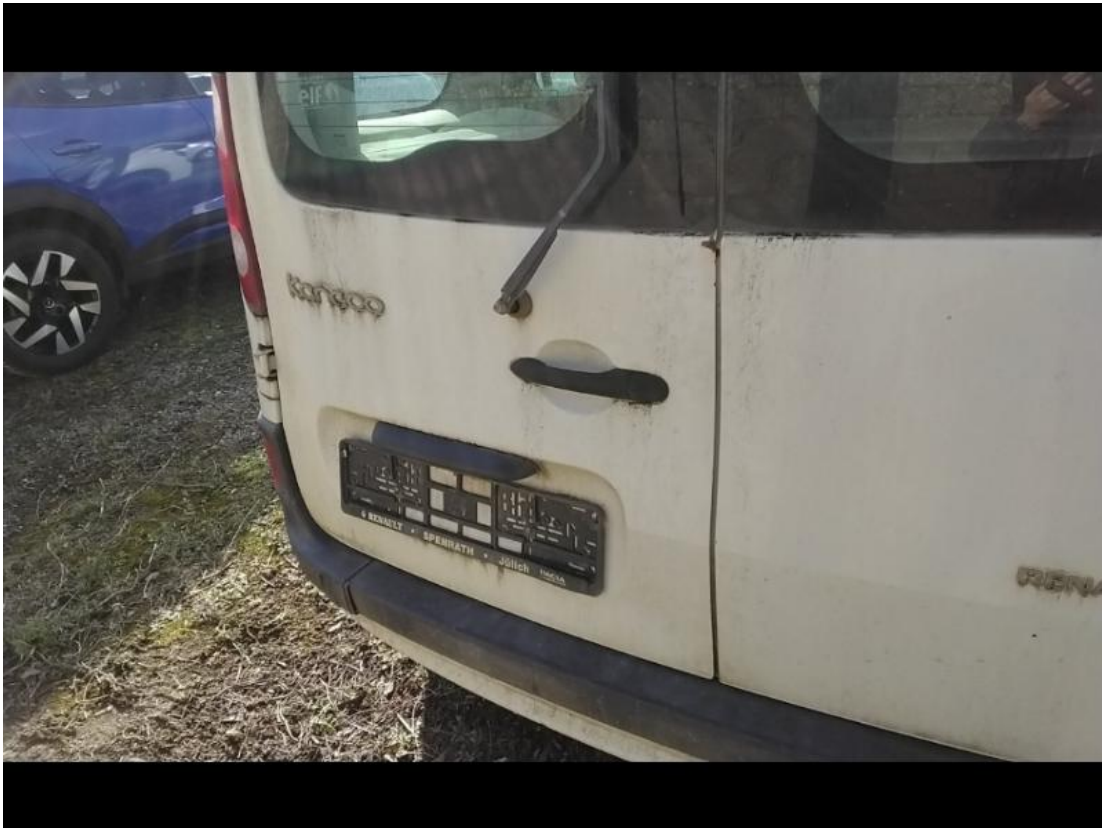
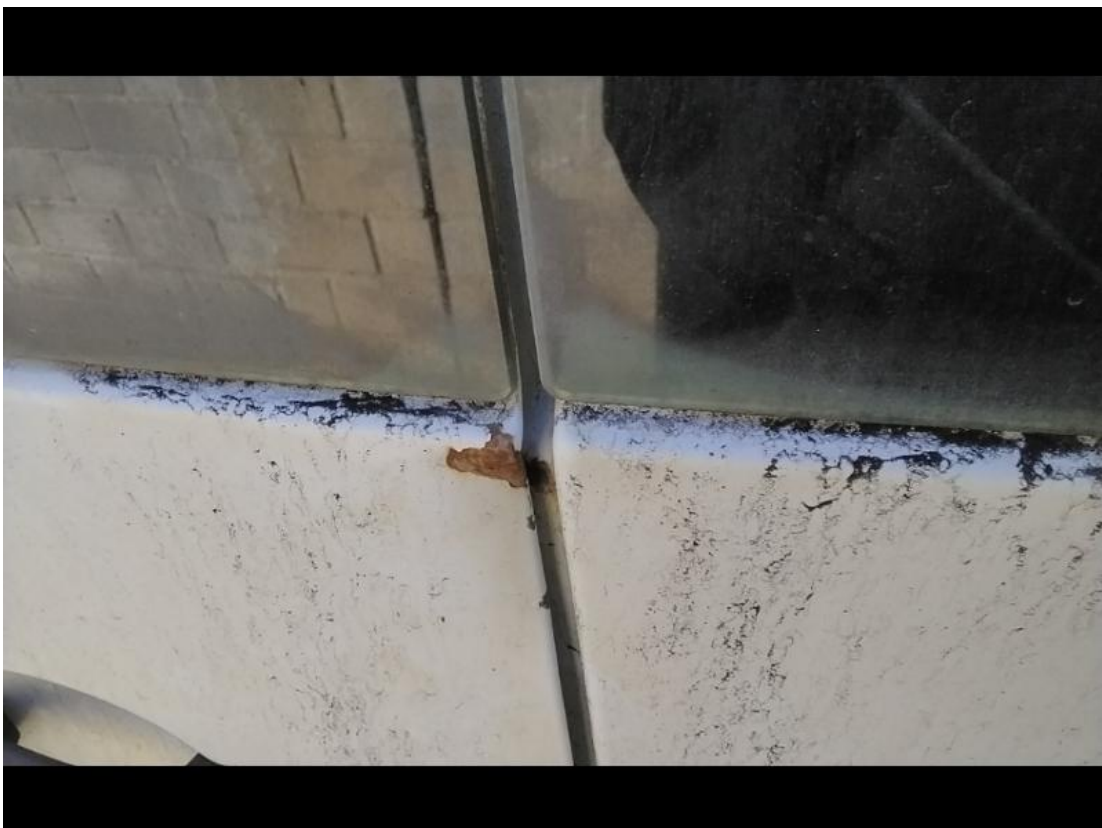
| <b>Beschädigungsort:</b> | <b>Schäden:</b> | <b>Schadensgrad:</b> |
|---|---|---|
| 3. Hecktür links aussen | Rostansatz | Stark |

3. Hecktür links aussen - Rostansatz

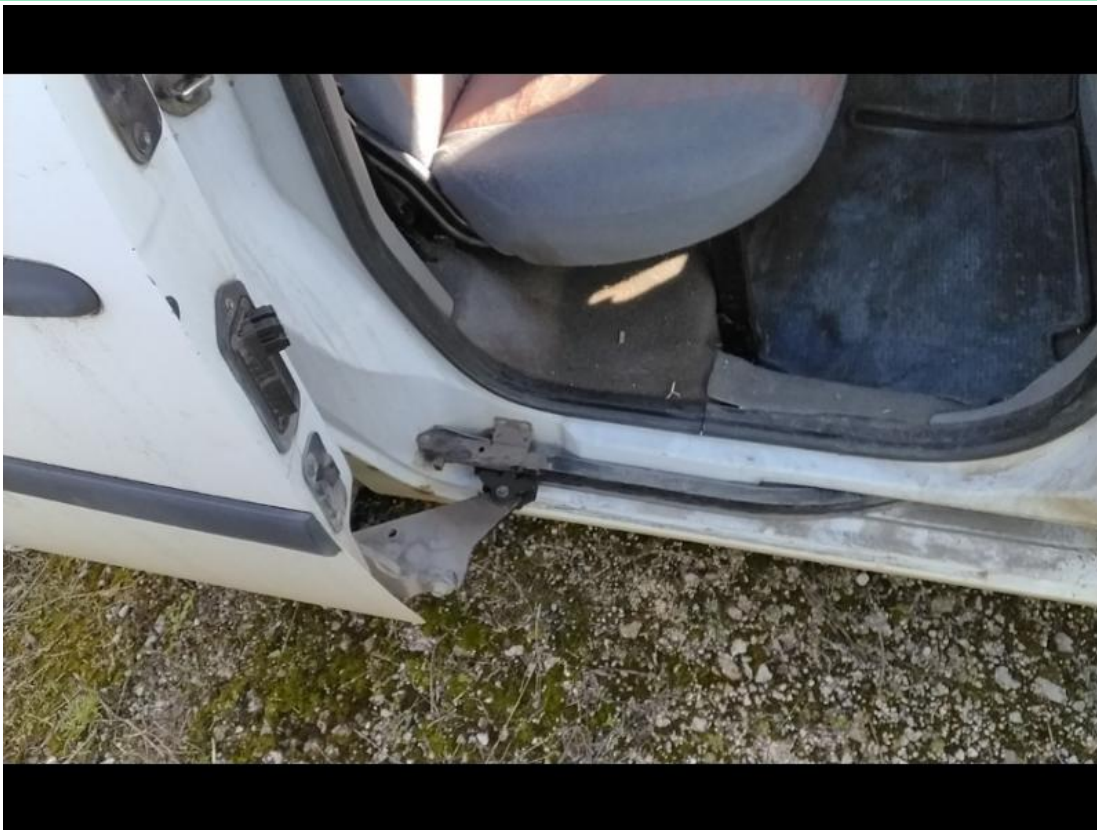
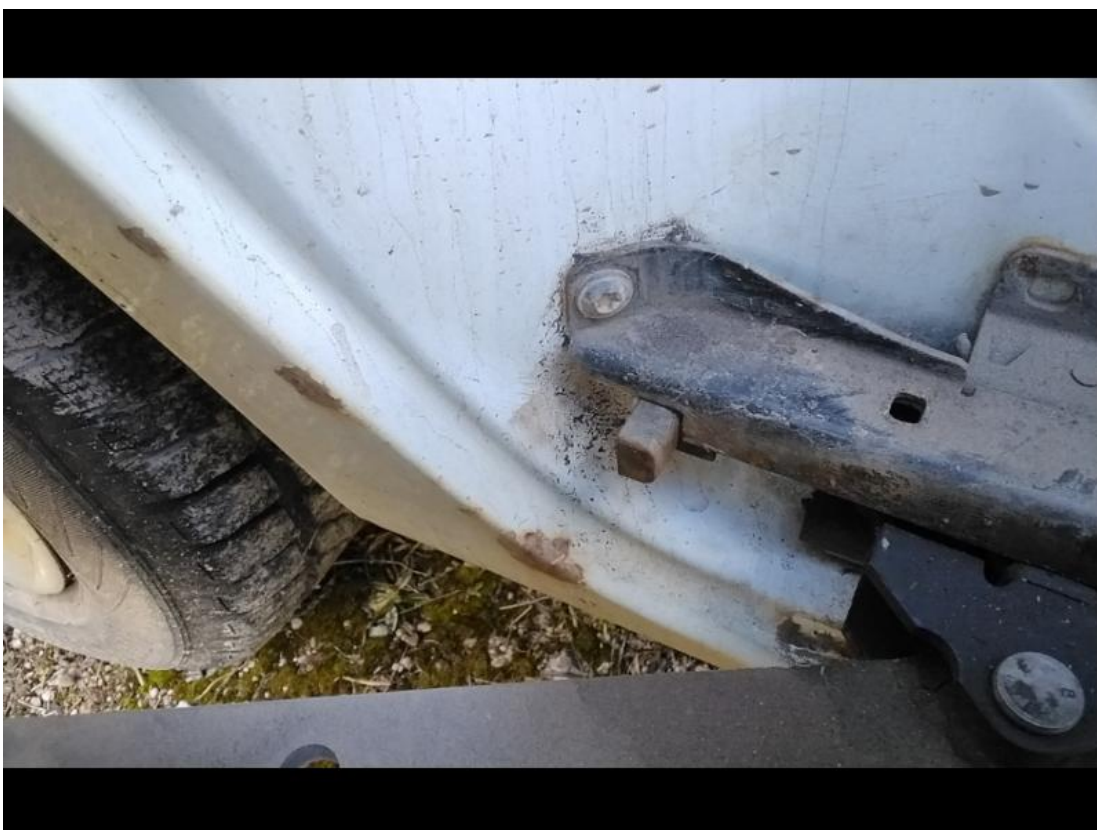
| <b>Beschädigungsort:</b> | <b>Schäden:</b> | <b>Schadensgrad:</b> |
|---|---|---|
| 4. Einstiegsleiste vorne links hinten rechts | Lackbeschädigung | Stark |

4. Einstiegsleiste vorne links hinten rechts - Lackbeschädigung

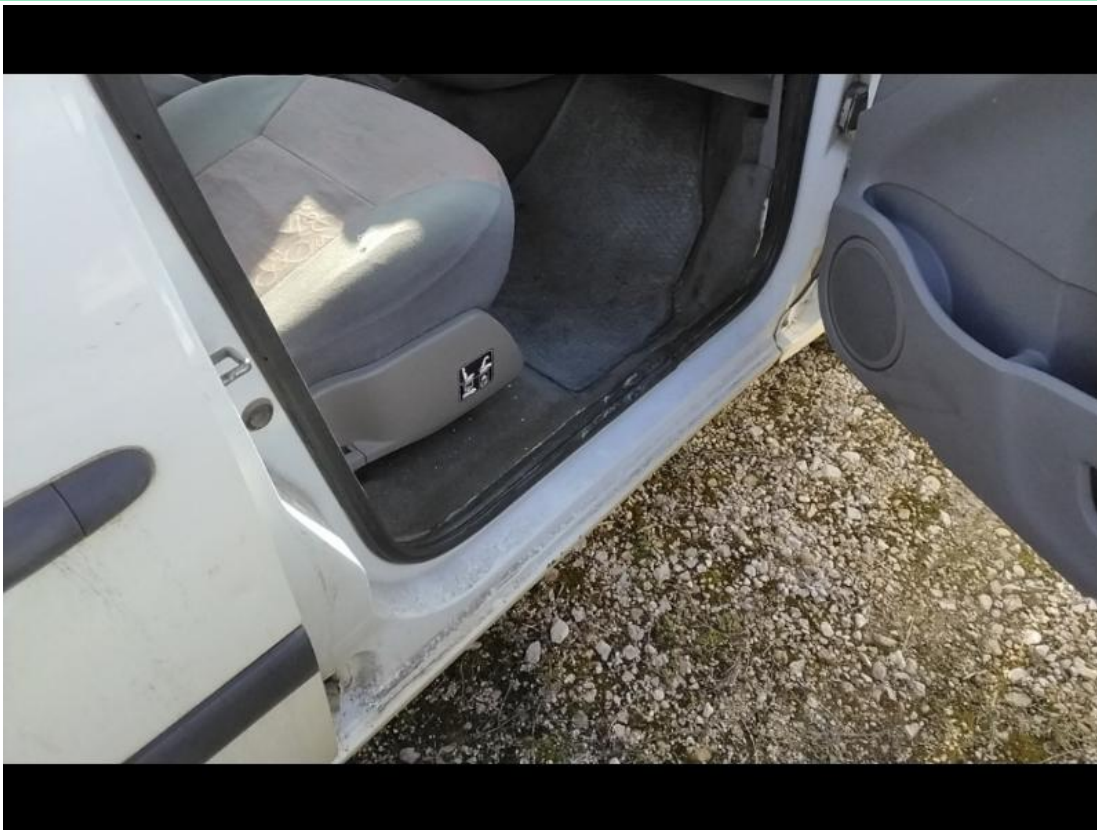
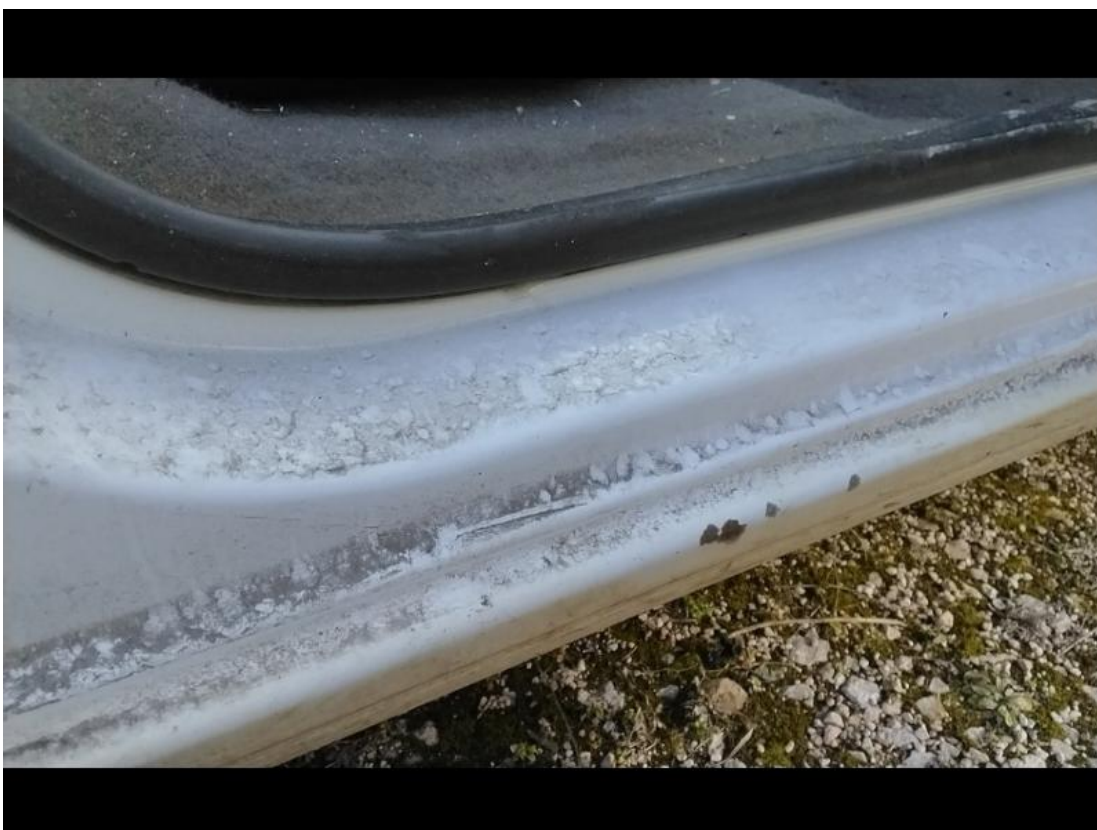
| <b>Beschädigungsort:</b> | <b>Schäden:</b> | <b>Schadensgrad:</b> |
|---|---|---|
| 5. Einstiegsleiste vorne links vorne rechts | Lackbeschädigung | Mittel |

5. Einstiegsleiste vorne links vorne rechts - Lackbeschädigung

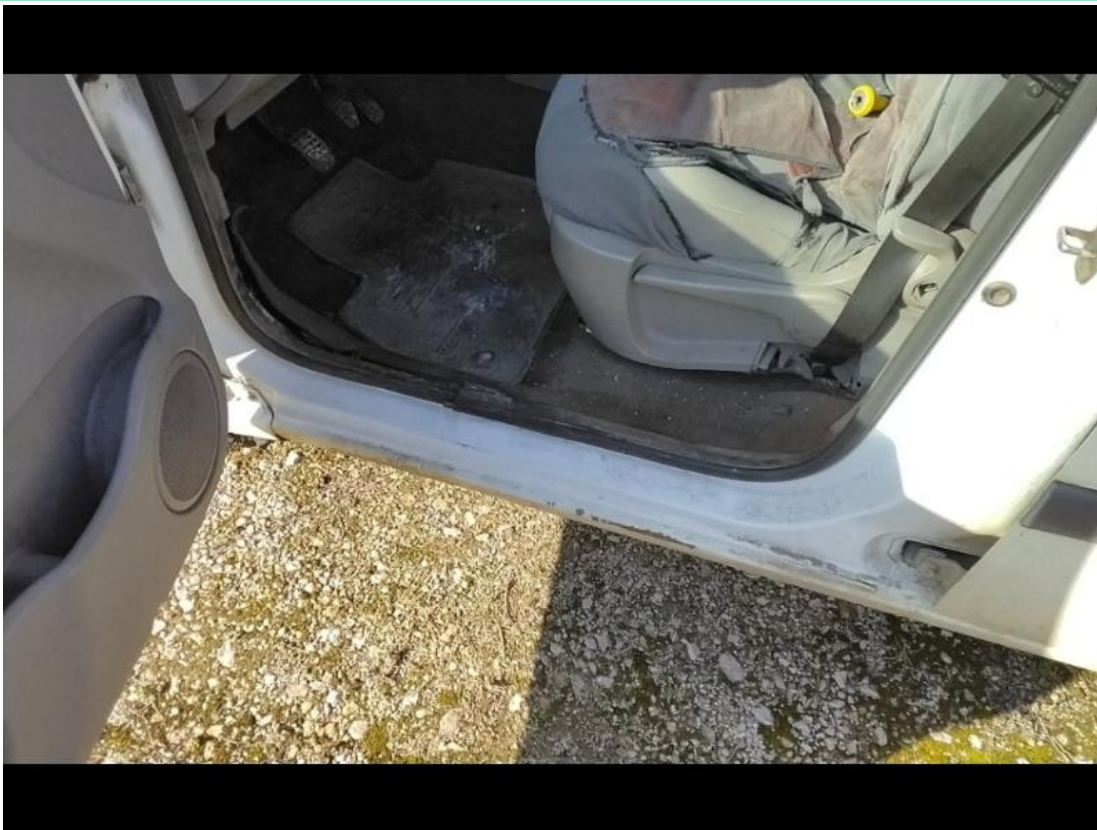
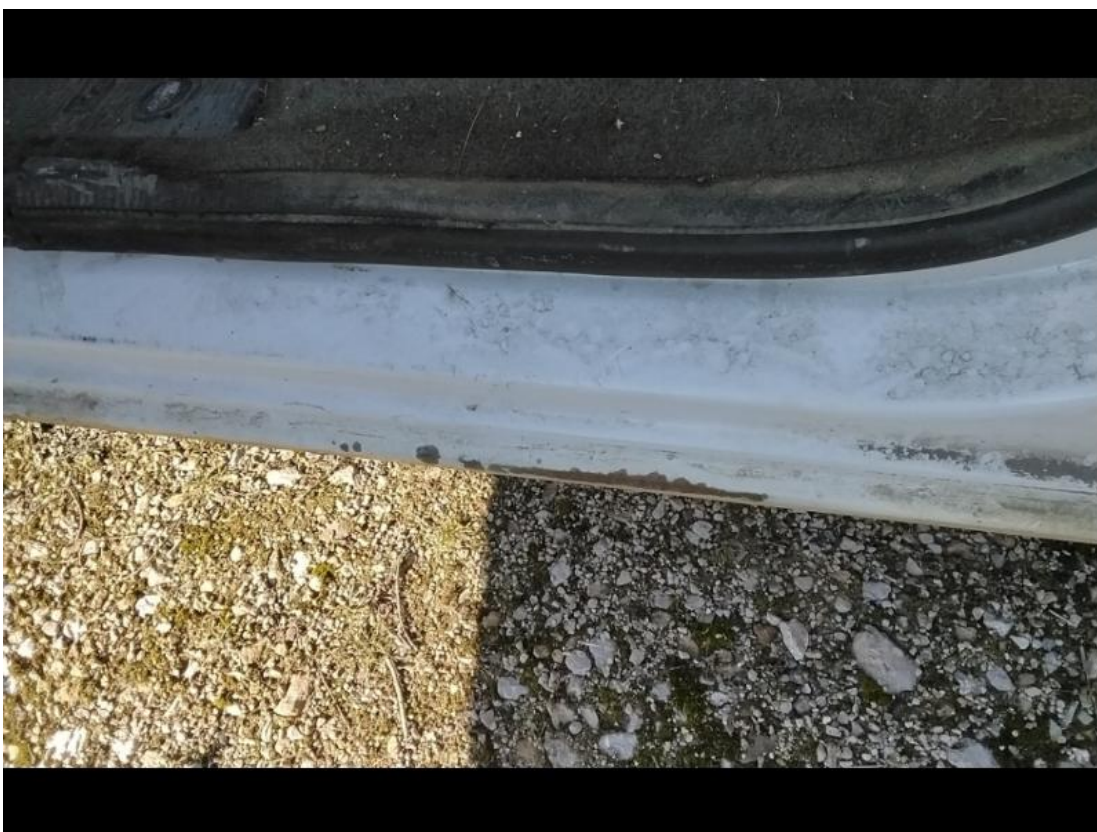
| <b>Beschädigungsort:</b> | <b>Schäden:</b> | <b>Schadensgrad:</b> |
|---|---|---|
| 6. Einstiegsleiste vorne links vorne links | Lackbeschädigung | Stark |

6. Einstiegsleiste vorne links vorne links - Lackbeschädigung

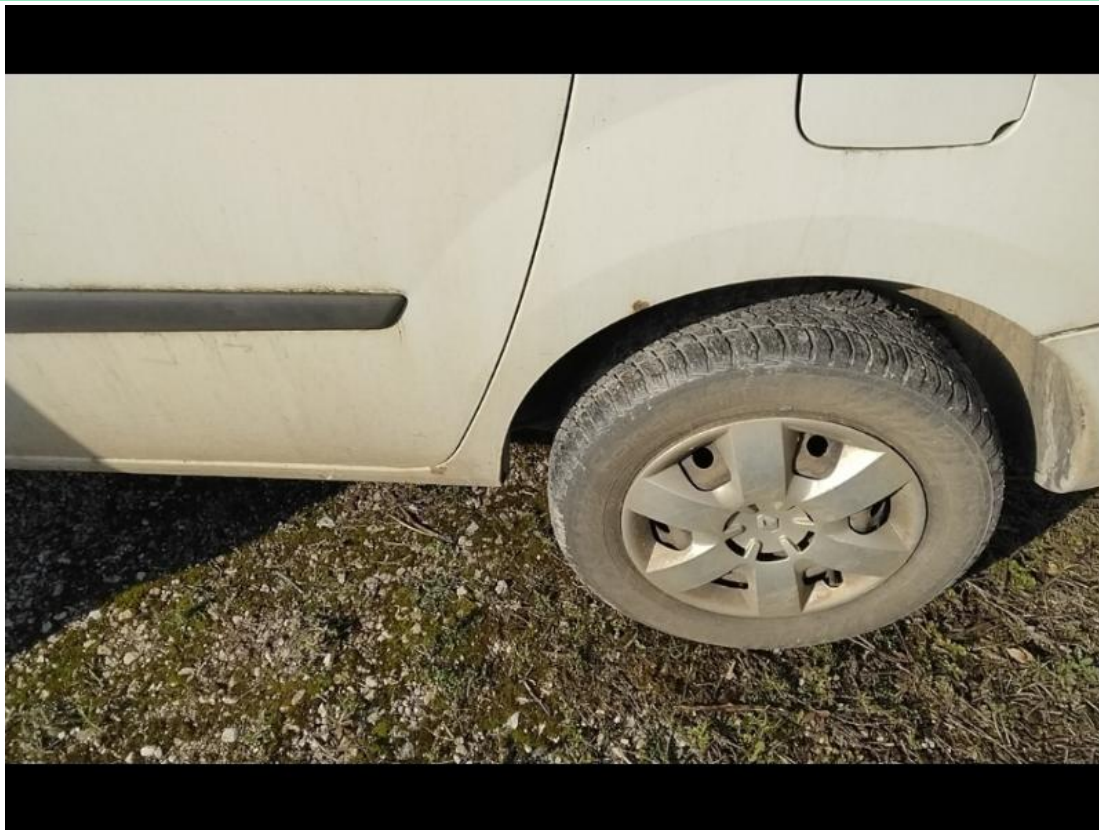
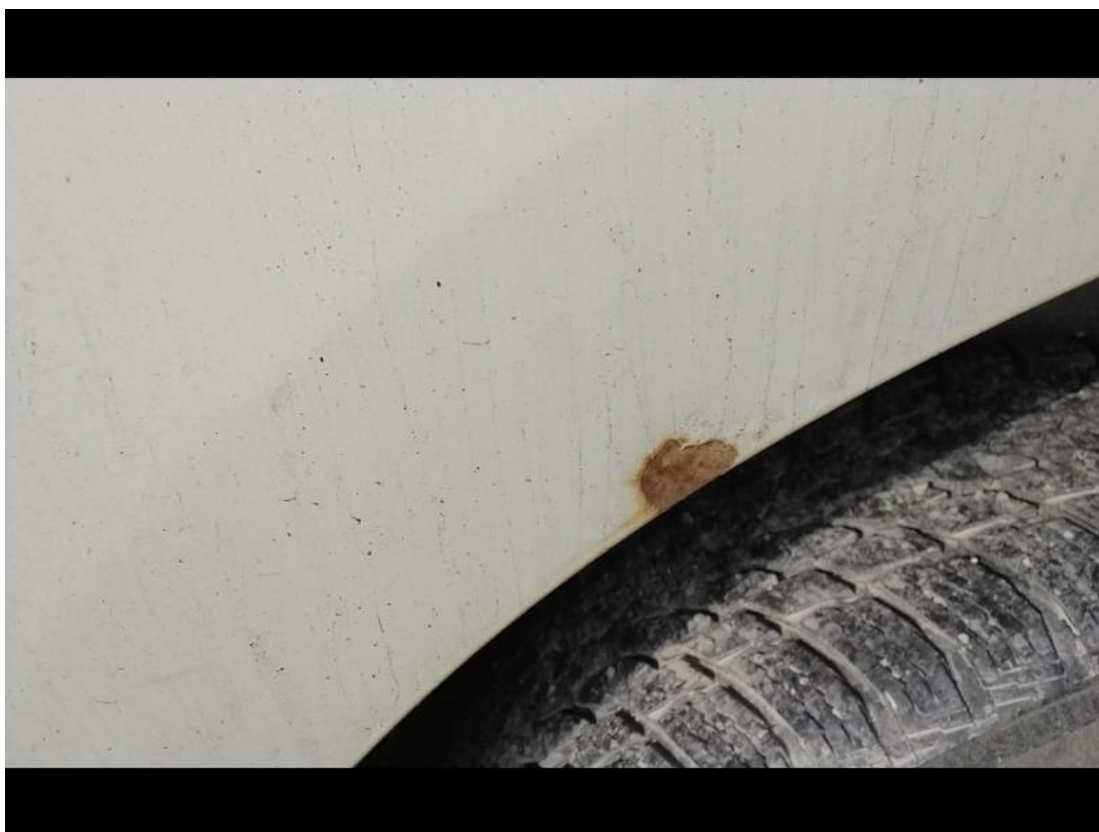
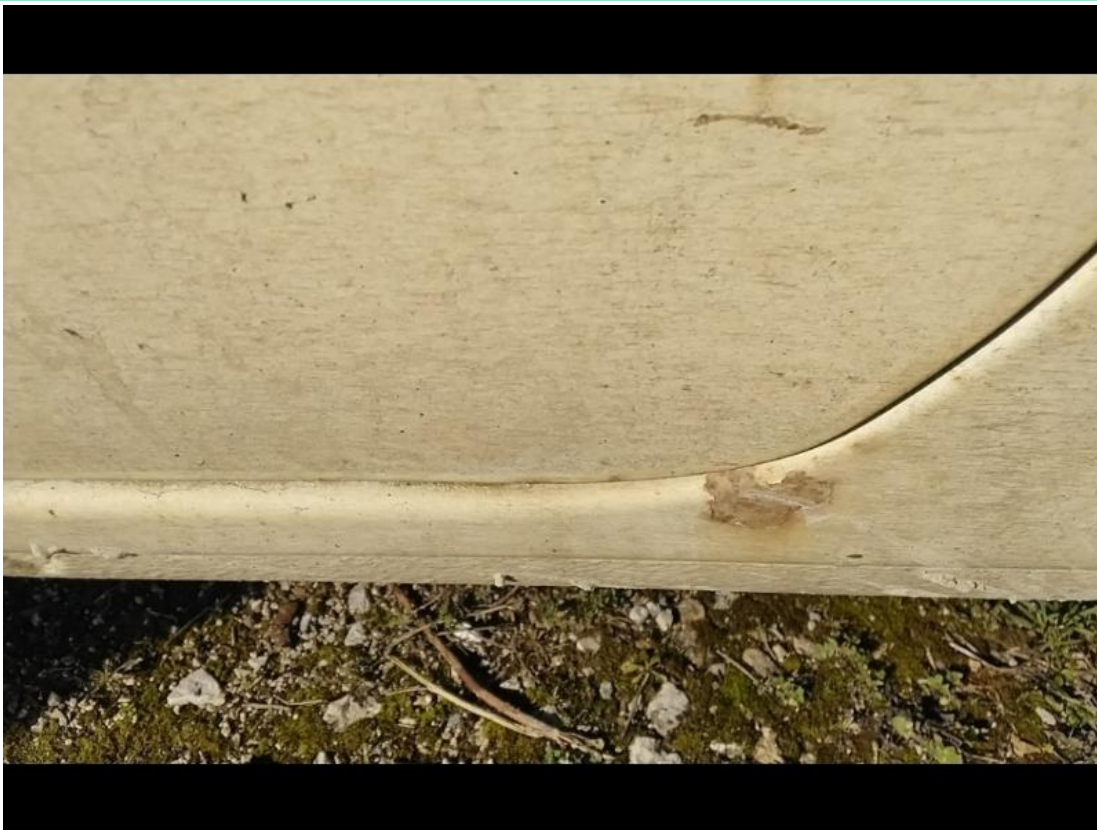
| <b>Beschädigungsort:</b> | <b>Schäden:</b> | <b>Schadensgrad:</b> |
|---|---|---|
| 7. Kotflügel 2.Achse rechts hinten | Rostansatz | Stark |

7. Kotflügel 2.Achse rechts hinten - Rostansatz

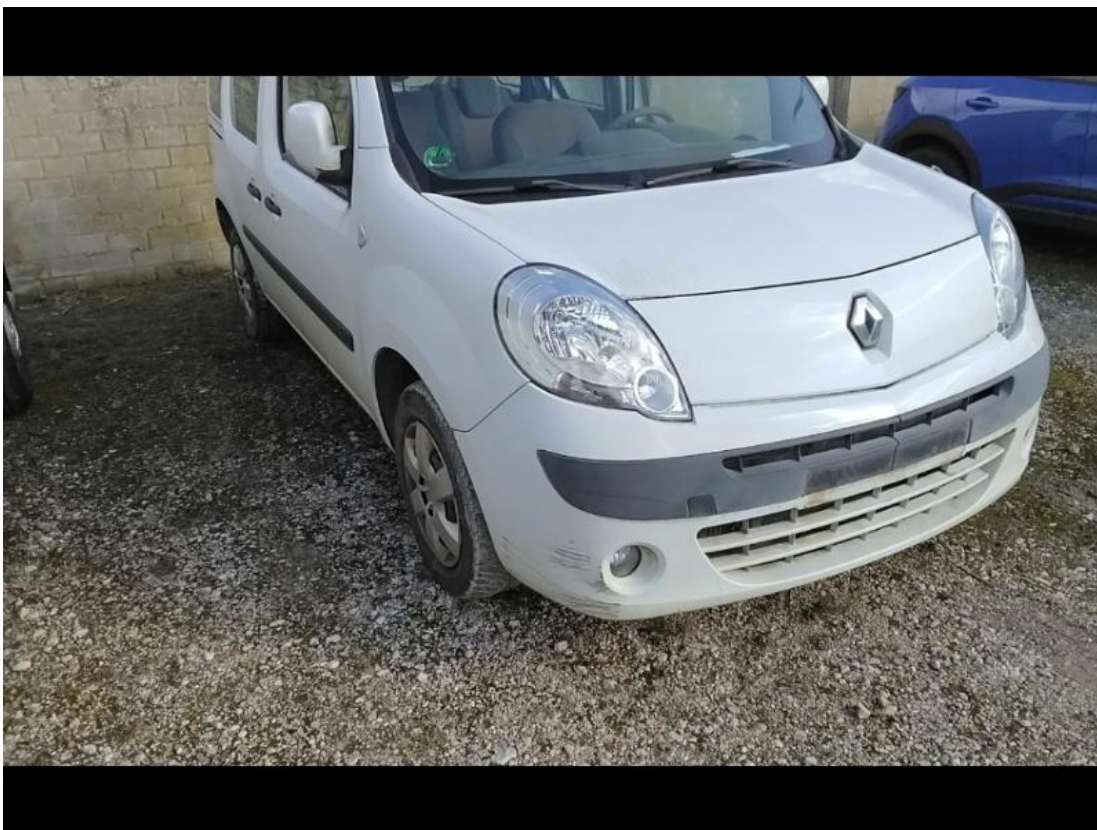
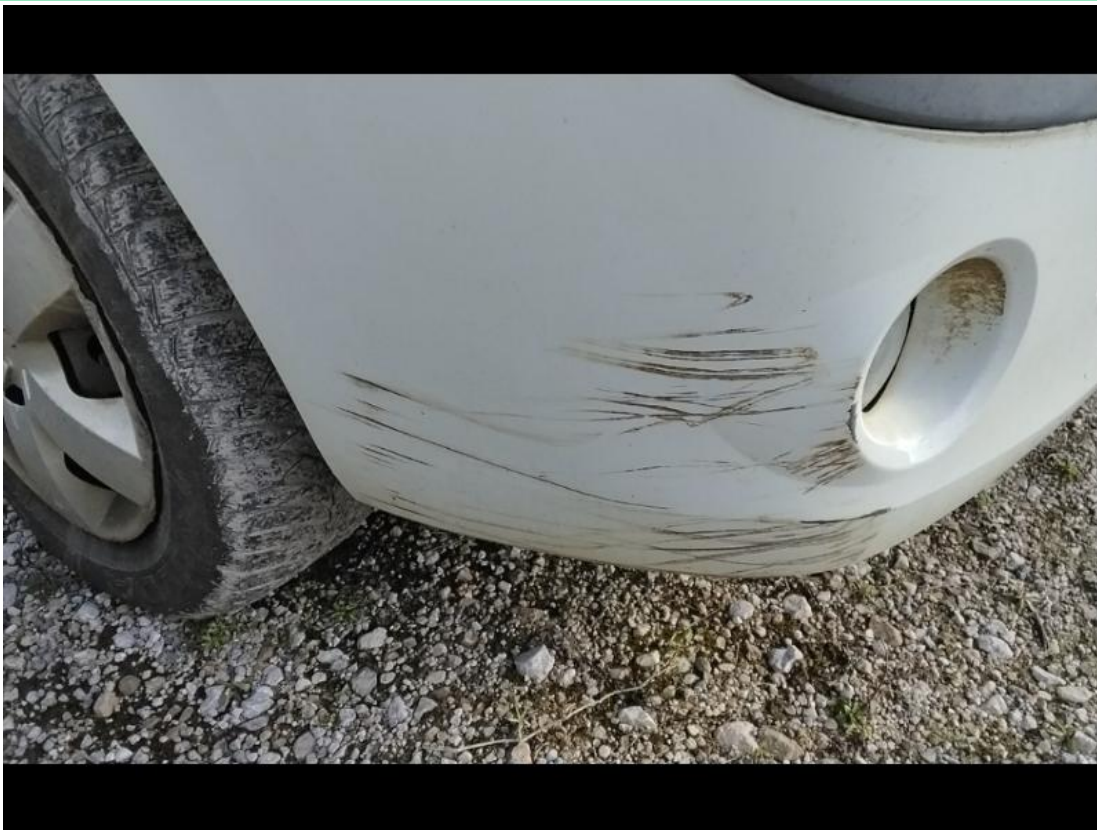
| <b>Beschädigungsort:</b> | <b>Schäden:</b> | <b>Schadensgrad:</b> |
|---|---|---|
| 8. Stoßfänger vorne rechts | Kratzer | Stark |

8. Stoßfänger vorne rechts - Kratzer
