WV1ZZZ7HZLH071139

Angaben zum Fahrzeug

Zustandsbericht

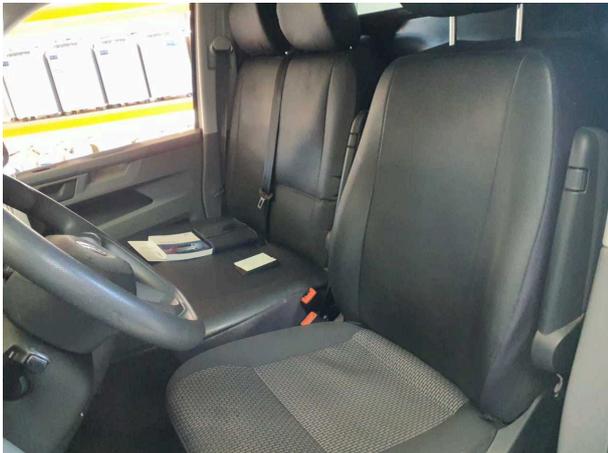
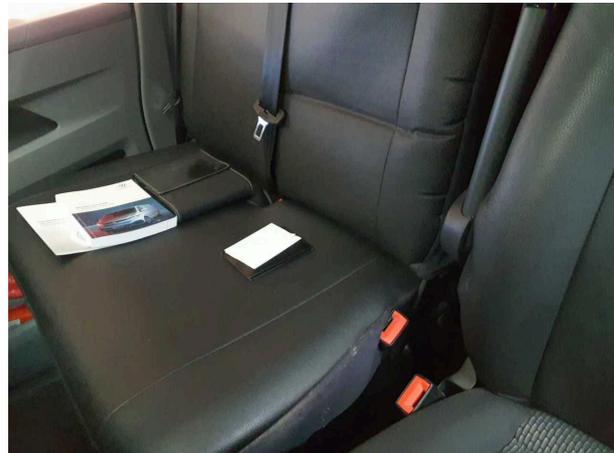
Beschädigung #2: Sitz vorn: Sitzbezug rechts (2er)
(Schadenserweiterung möglich!) - abweichend

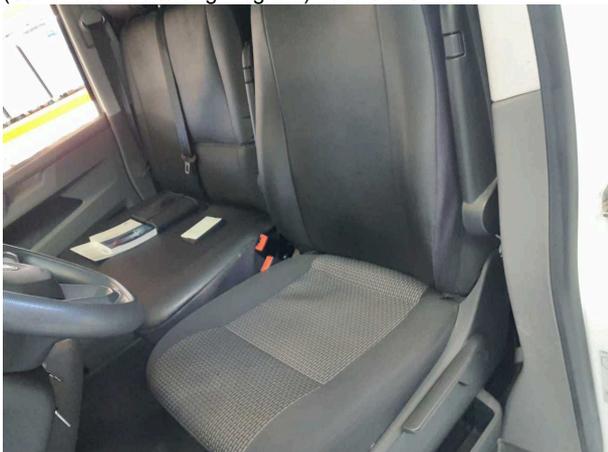
Beschädigung #3: Sitz vorn: Sitzbezug links
(Schadenserweiterung möglich!) - abweichend

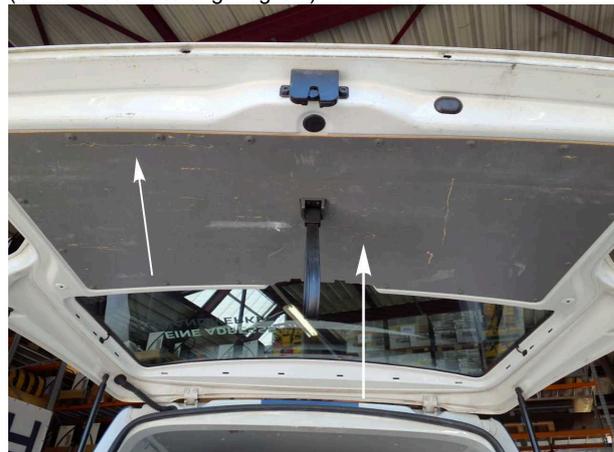
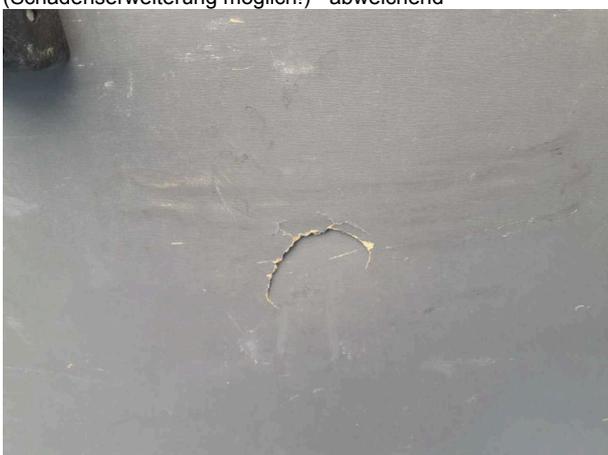
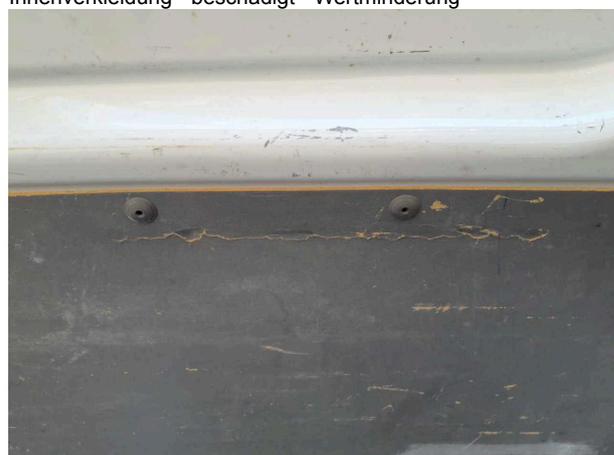
Beschädigung #4: Verkleidungen/Abdeckungen: Heckdeckel,
Innenverkleidung - beschädigt - Wertminderung

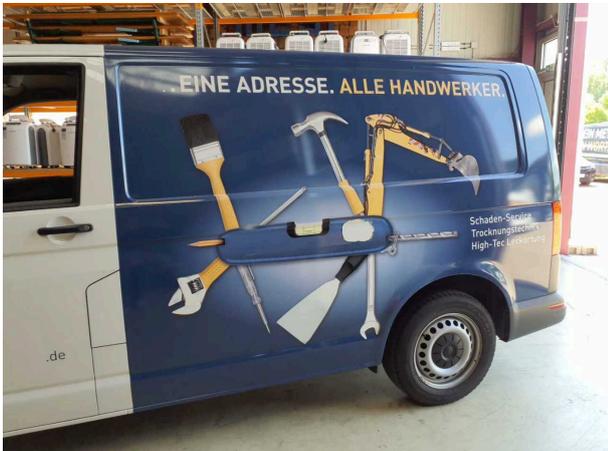
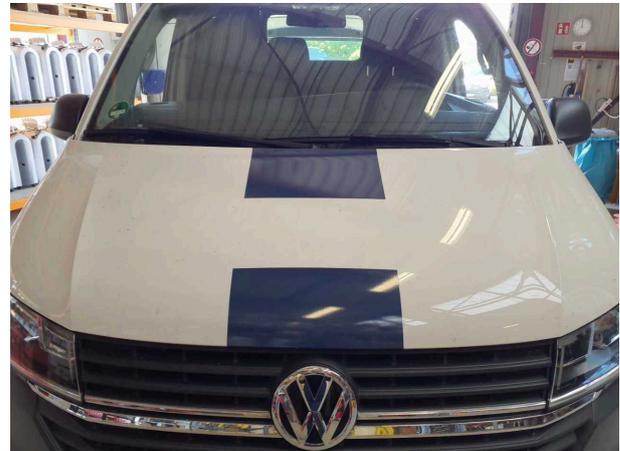
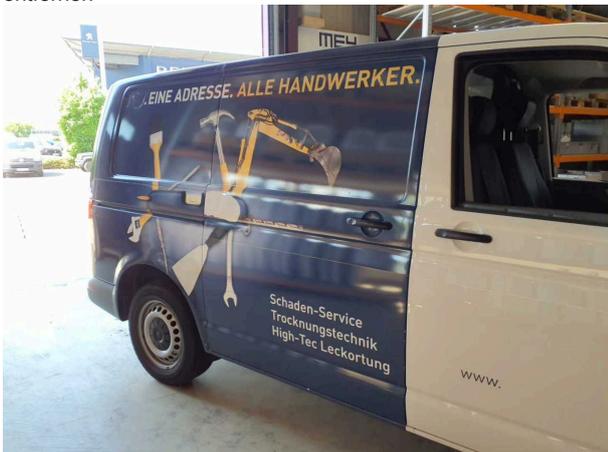
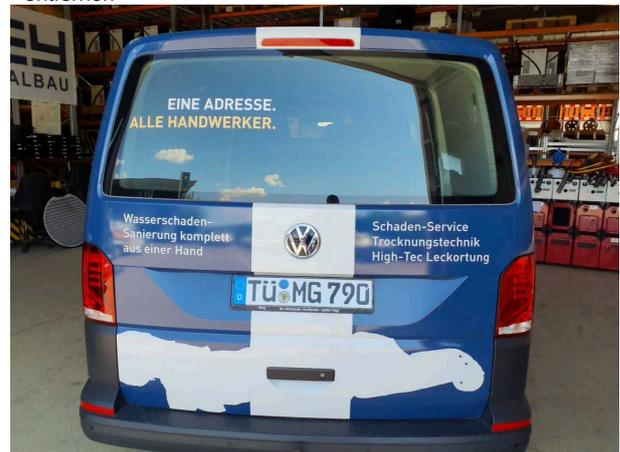
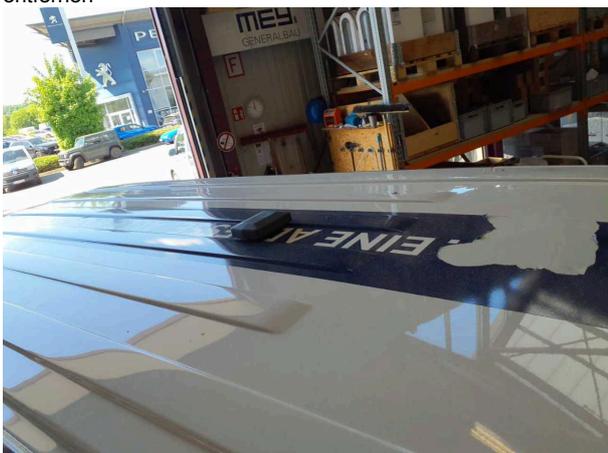
Fahrzeug geklebt! Lackschichtdicke nicht rundum messbar!

Beschädigung #5: Karosserie: Karosserie - beklebt/ beschriftet - entfernen

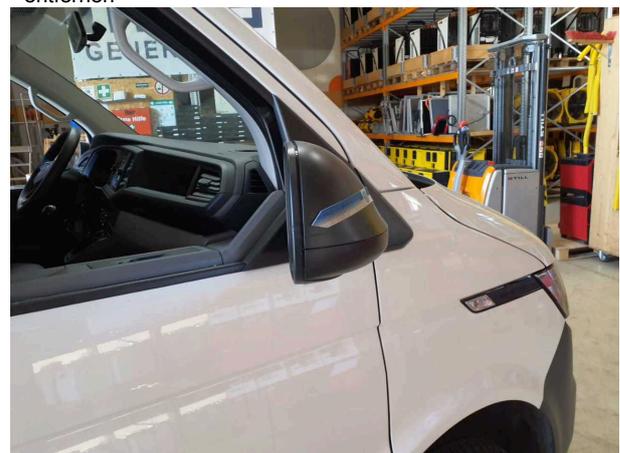
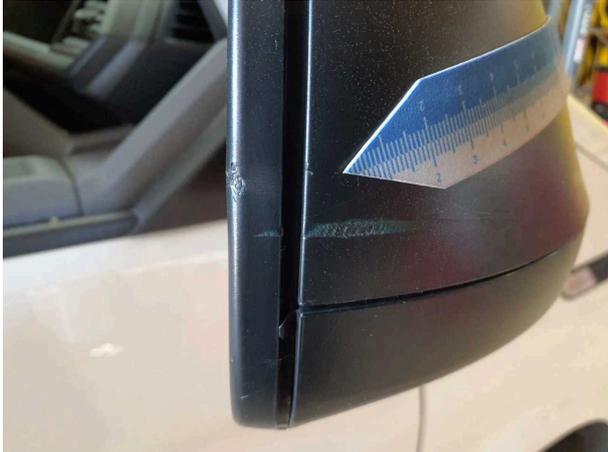
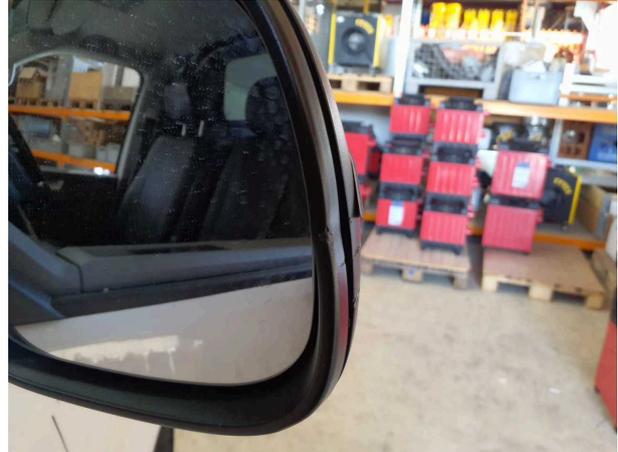
Beschädigung #6: Außenspiegel rechts: Abdeckkappe - beschädigt - Wertminderung

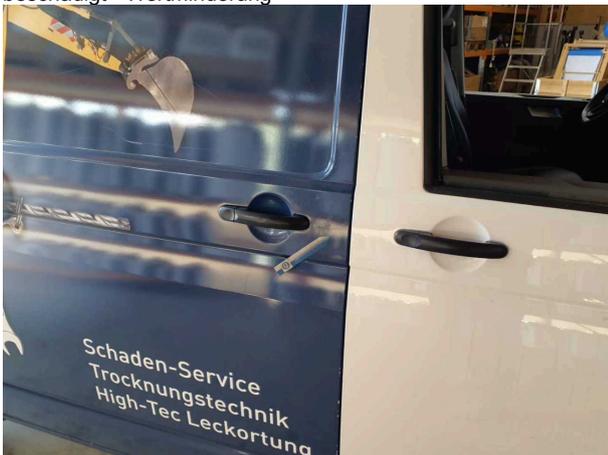
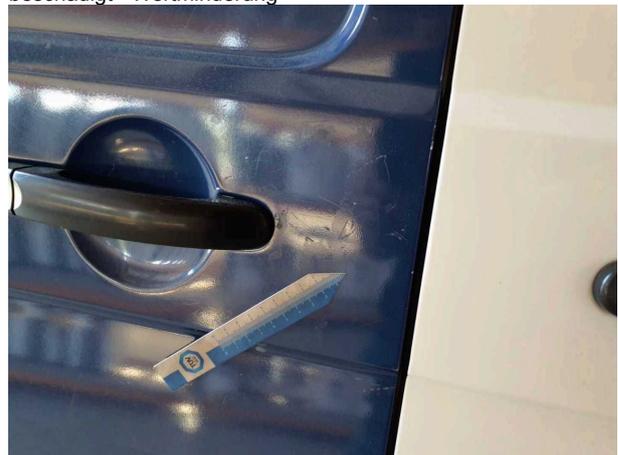
Beschädigung #7: Schiebetür rechts: Schiebetür - Delle(n) - Wertminderung

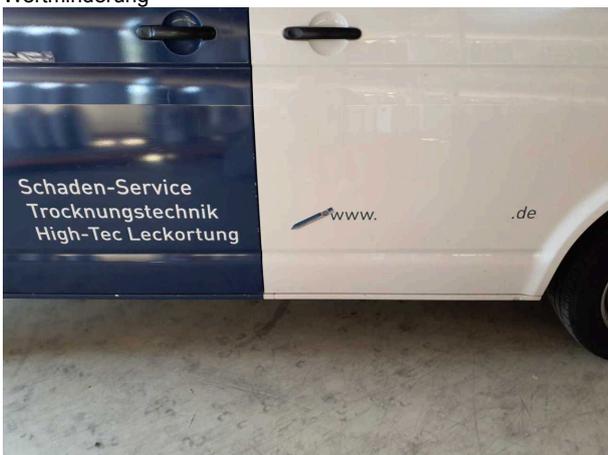
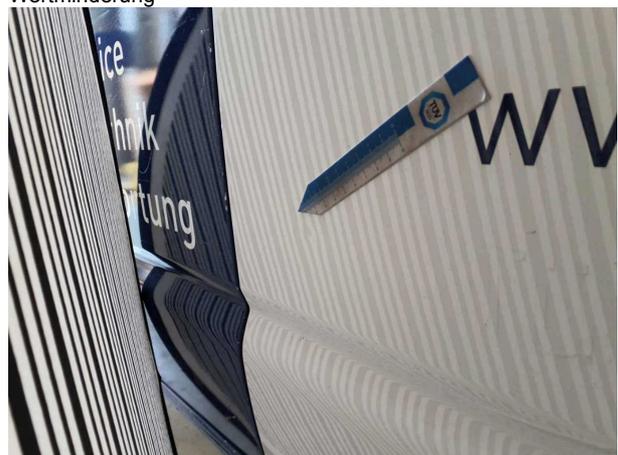
Beschädigung #8: Tür vorn rechts: Tür - Delle(n) - Wertminderung

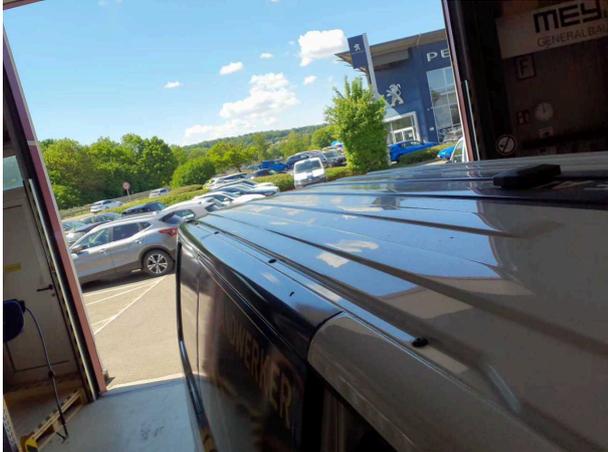
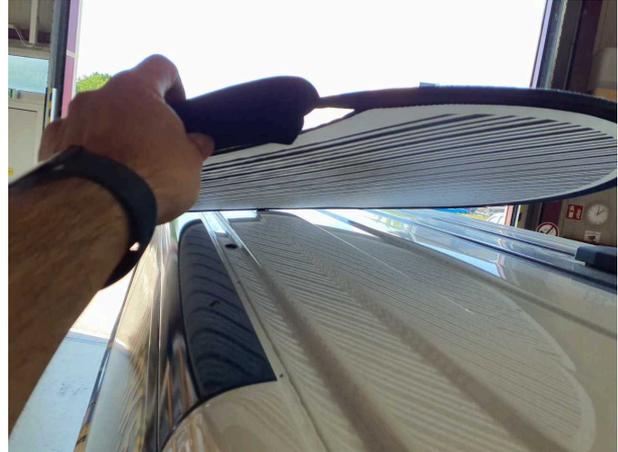
Beschädigung #9: Fahrzeugdach: Dach - Delle(n) - Wertminderung

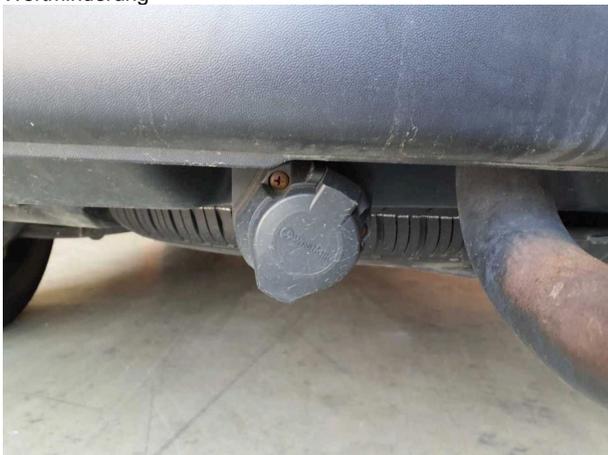
Beschädigung #10: Heckbereich: Anhängerdose (Kein ET (Steuergerät) mehr lieferbar!) - elektrischer Fehler - Diagnose
