## Zustandsbericht

**Besichtigungsort:** Medeweger Straße 20  
19057 Schwerin  
Deutschland

**Besichtigungstermin:** 08.05.2025

| <b>Hersteller:</b> | Opel | <b>Erstzulassung:</b> | 09.01.2015 |

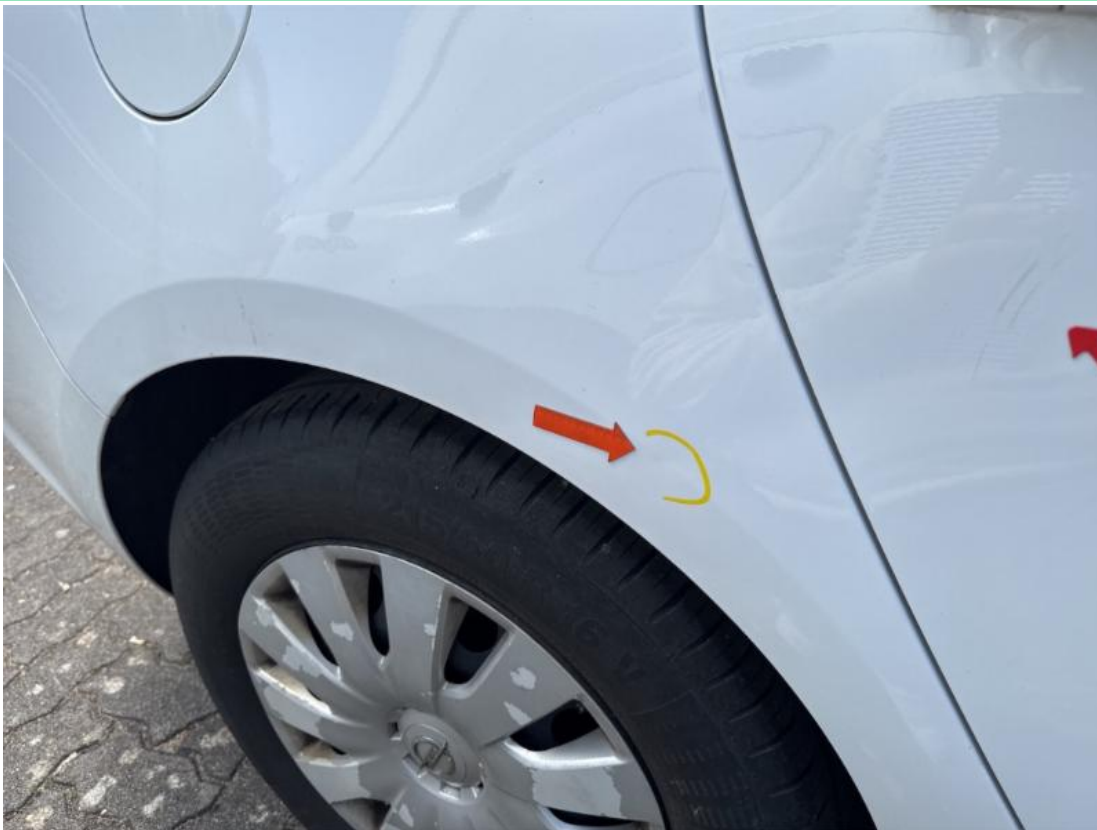
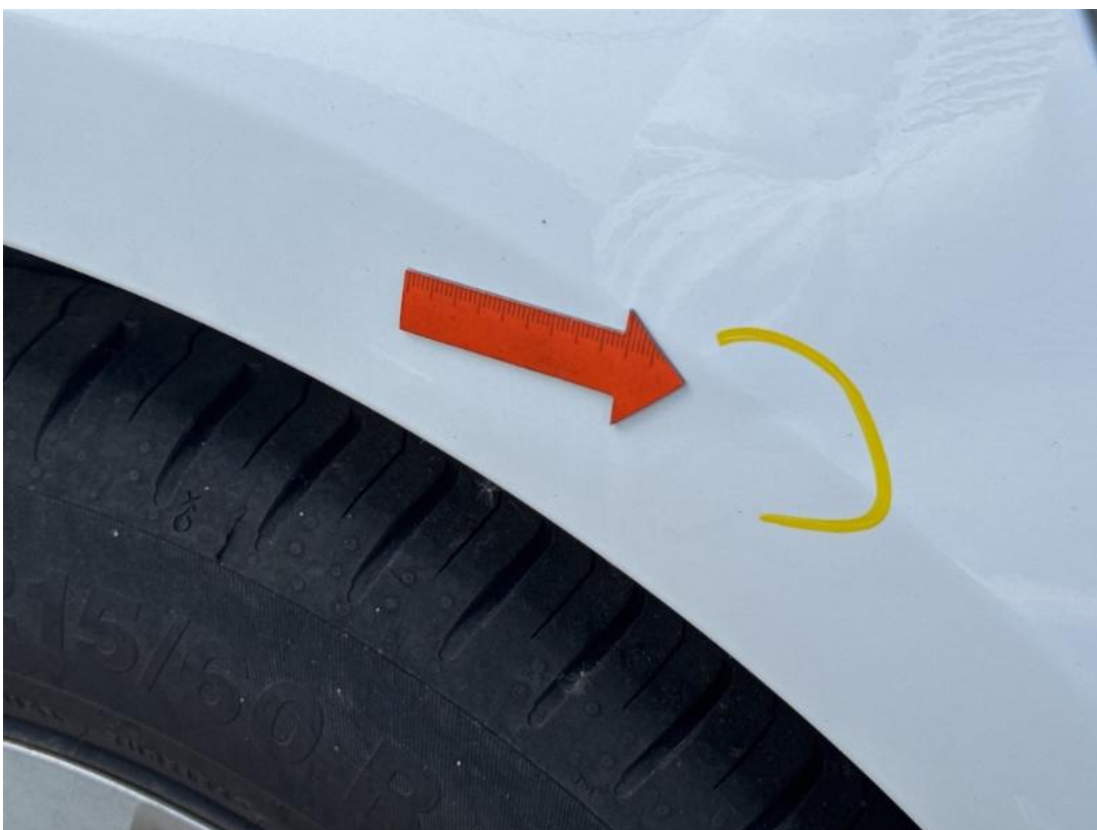
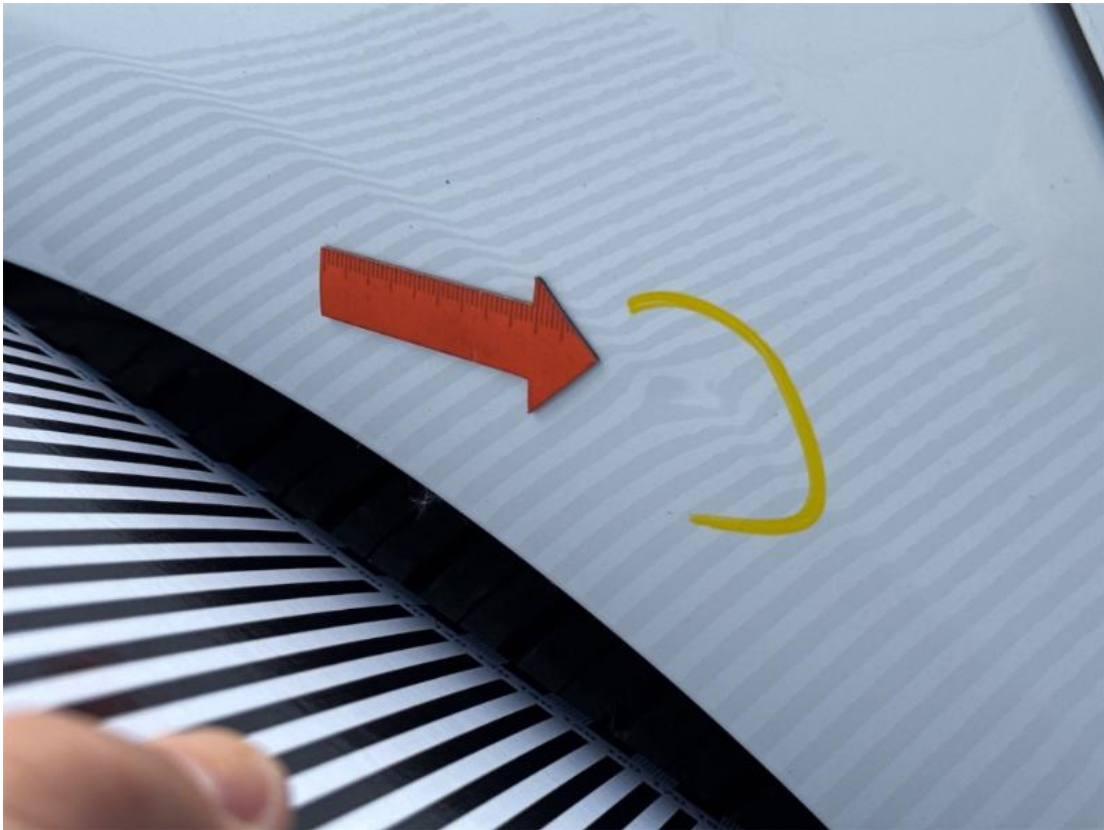
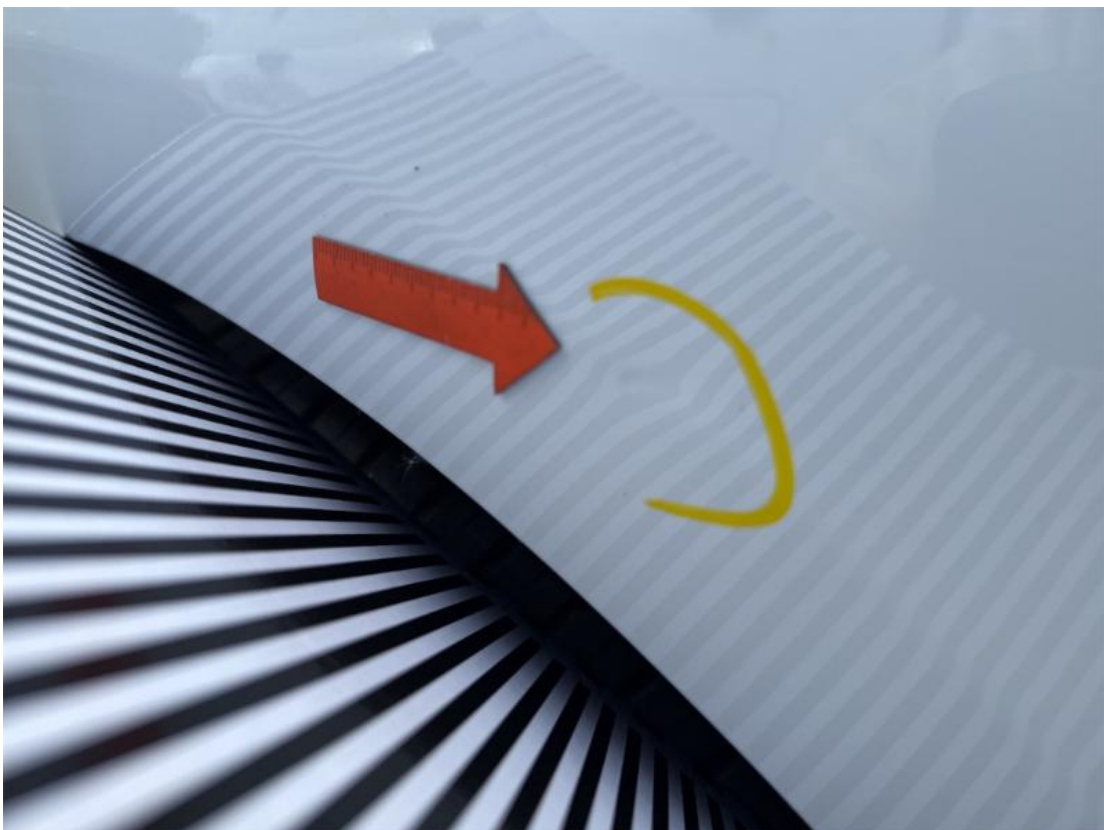
| <b>Beschädigungsort:</b> | <b>Schäden:</b> | <b>Schadensgrad:</b> |
|---|---|---|
| 1. Seitenwand hinten rechts | Delle | Leicht |

1. Seitenwand hinten rechts - Delle

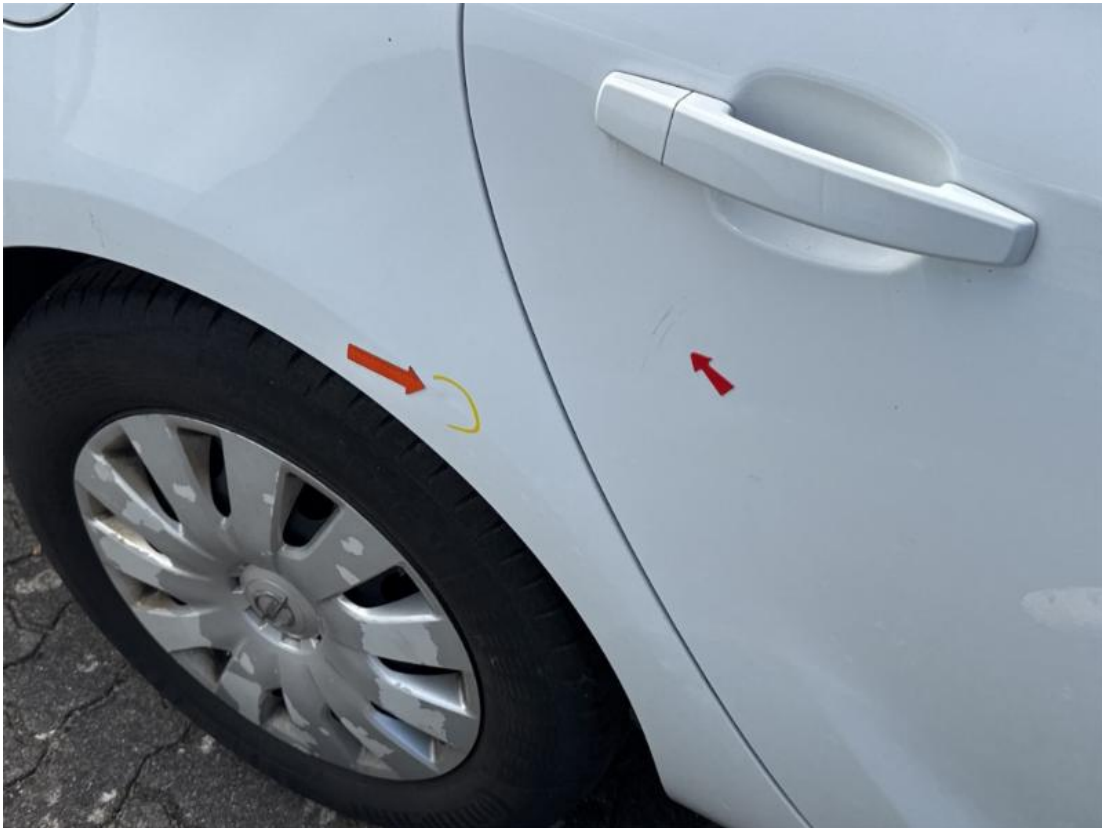
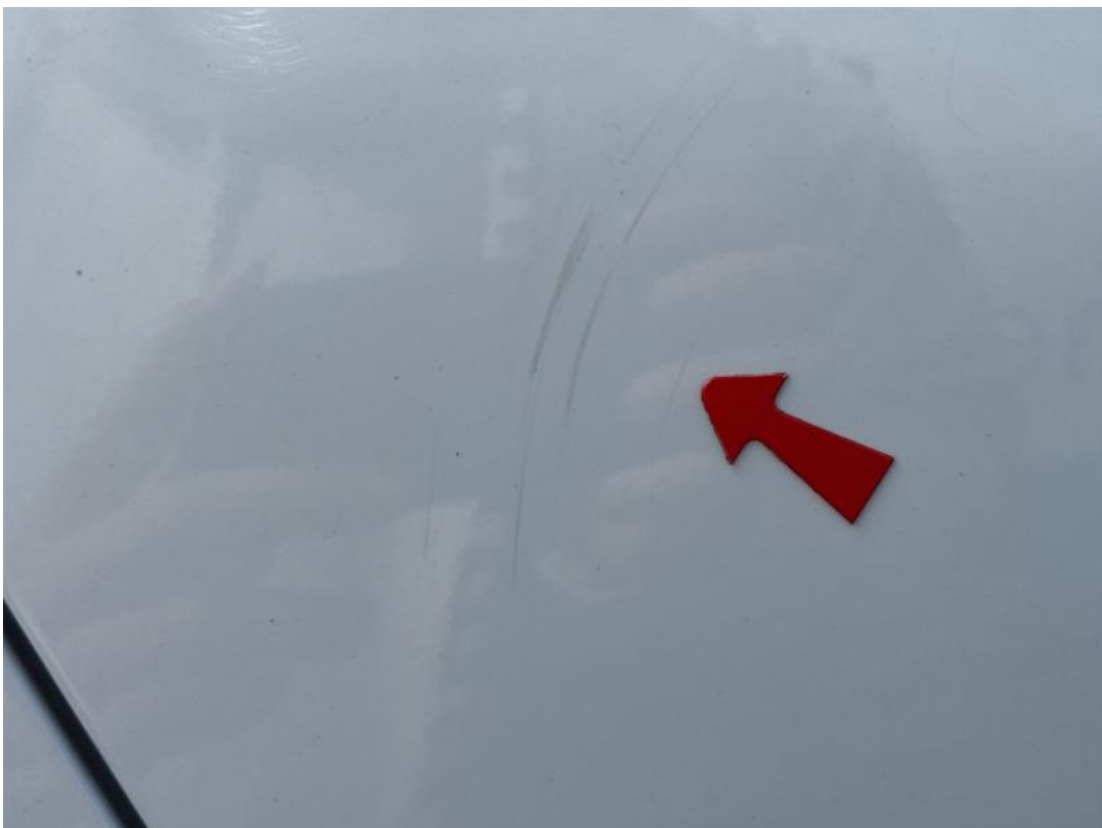
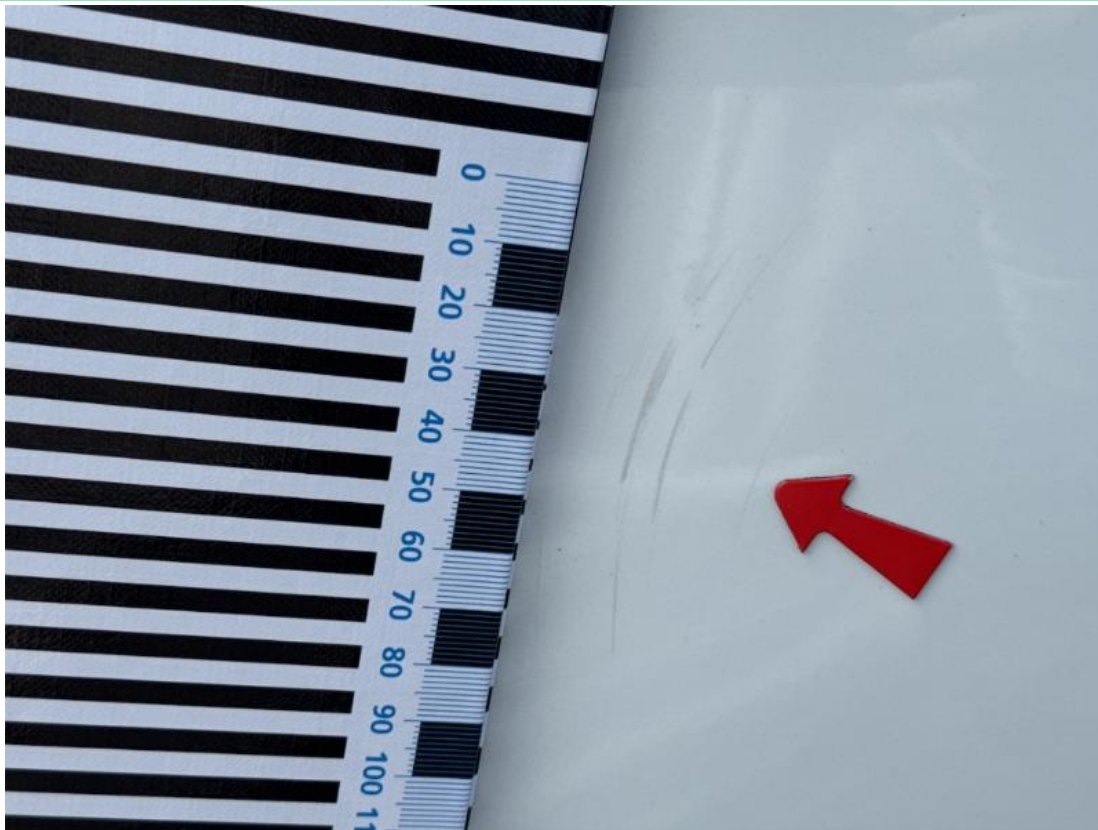
| <b>Beschädigungsort:</b> | <b>Schäden:</b> | <b>Schadensgrad:</b> |
|---|---|---|
| 2. Tür hinten rechts | Lackbeschädigung | Leicht |

2. Tür hinten rechts - Lackbeschädigung

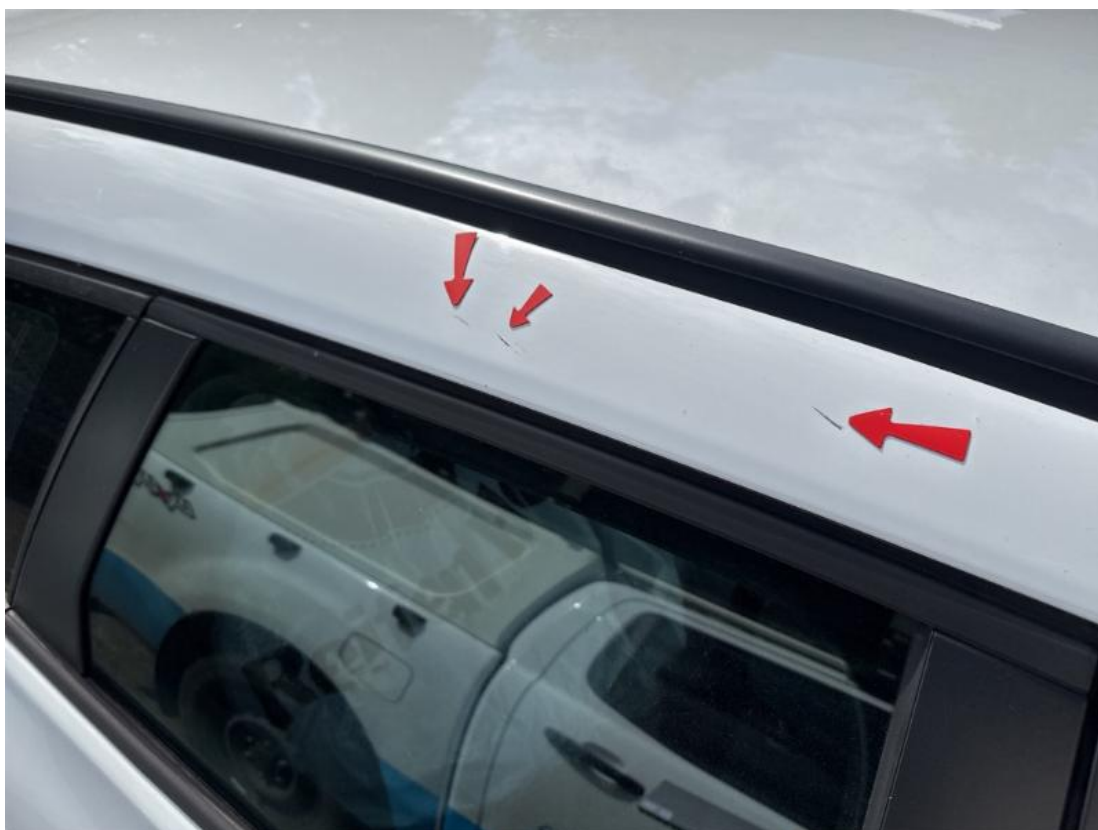
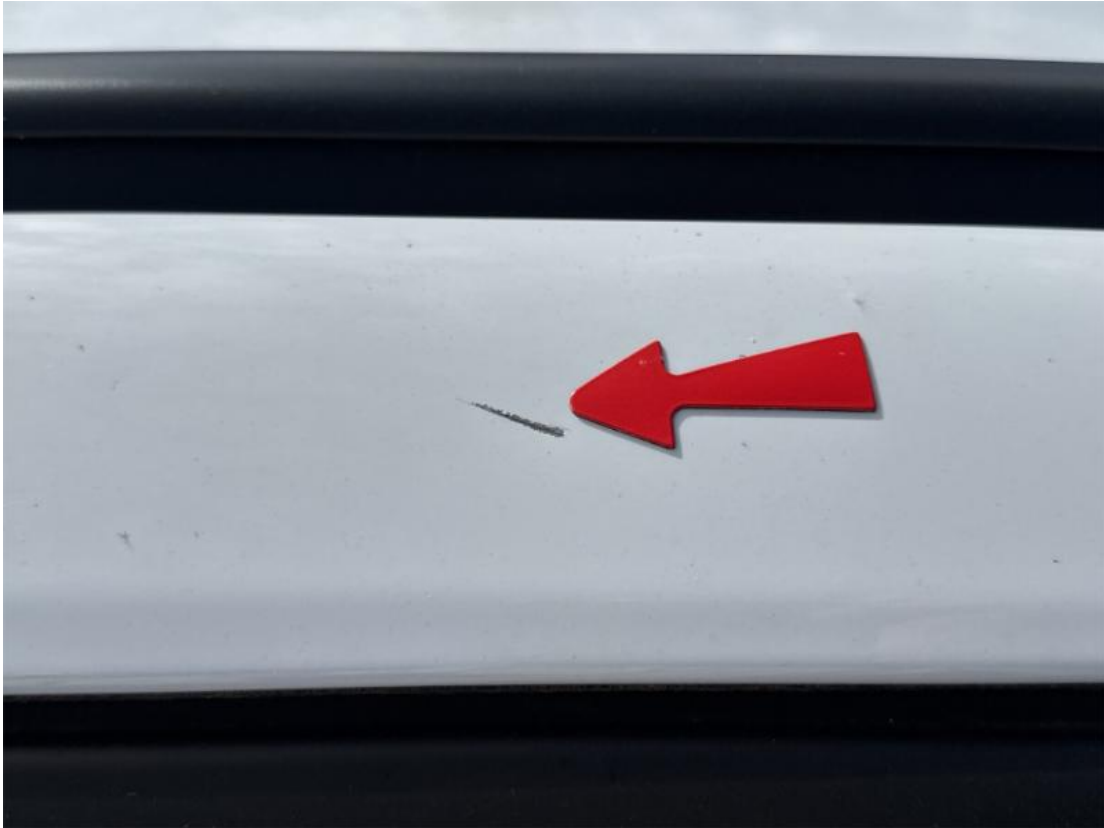
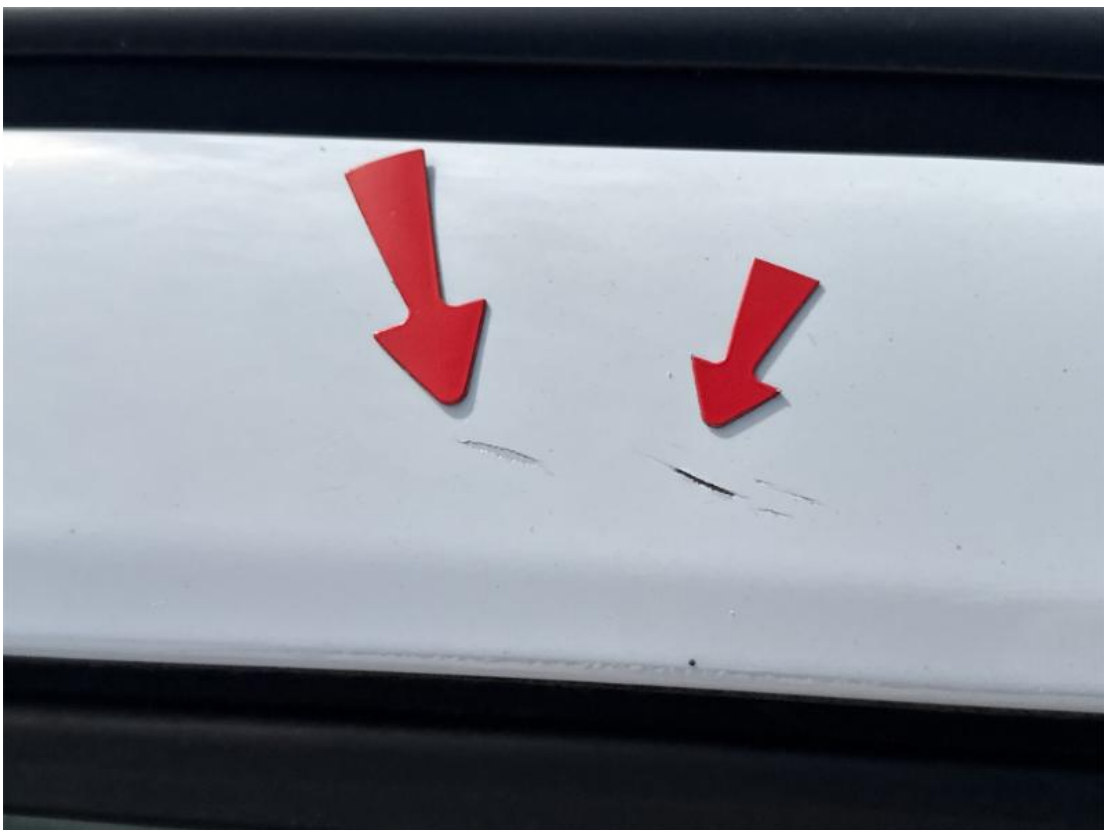
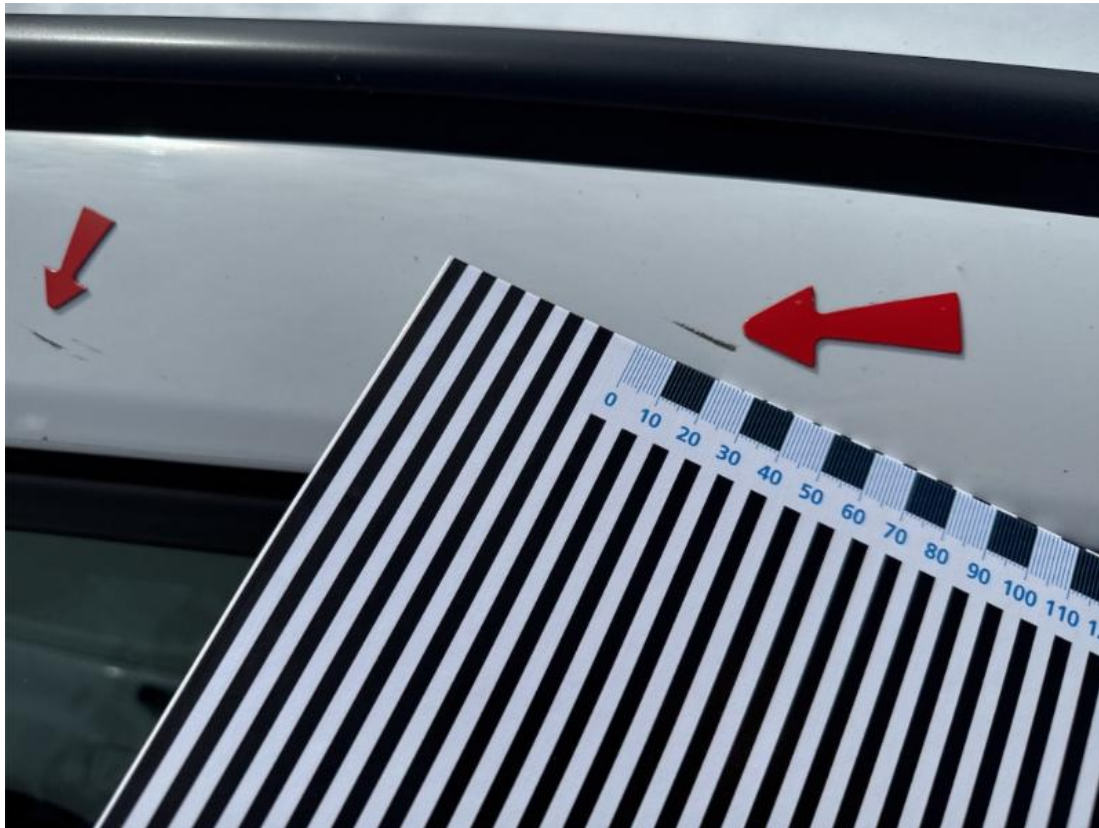
| <b>Beschädigungsort:</b> | <b>Schäden:</b> | <b>Schadensgrad:</b> |
|---|---|---|
| 3. Dachholm rechts | Lackbeschädigung | Mittel |

3. Dachholm rechts - Lackbeschädigung

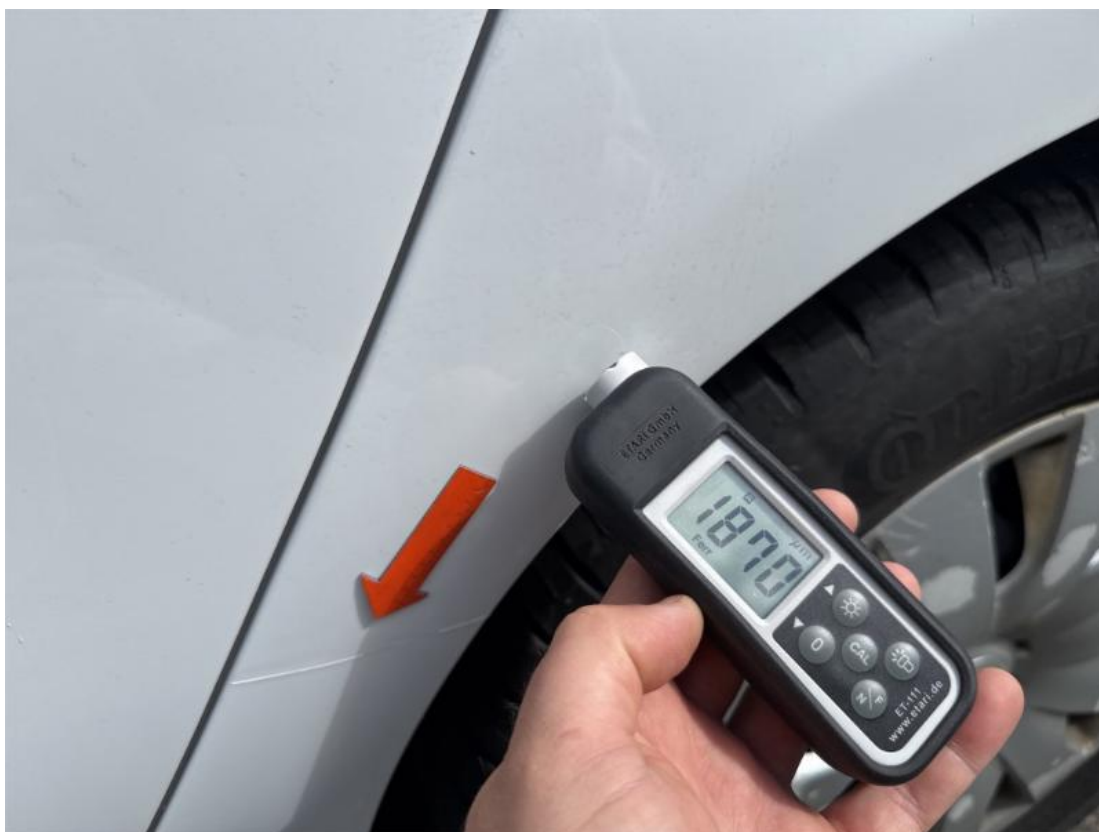
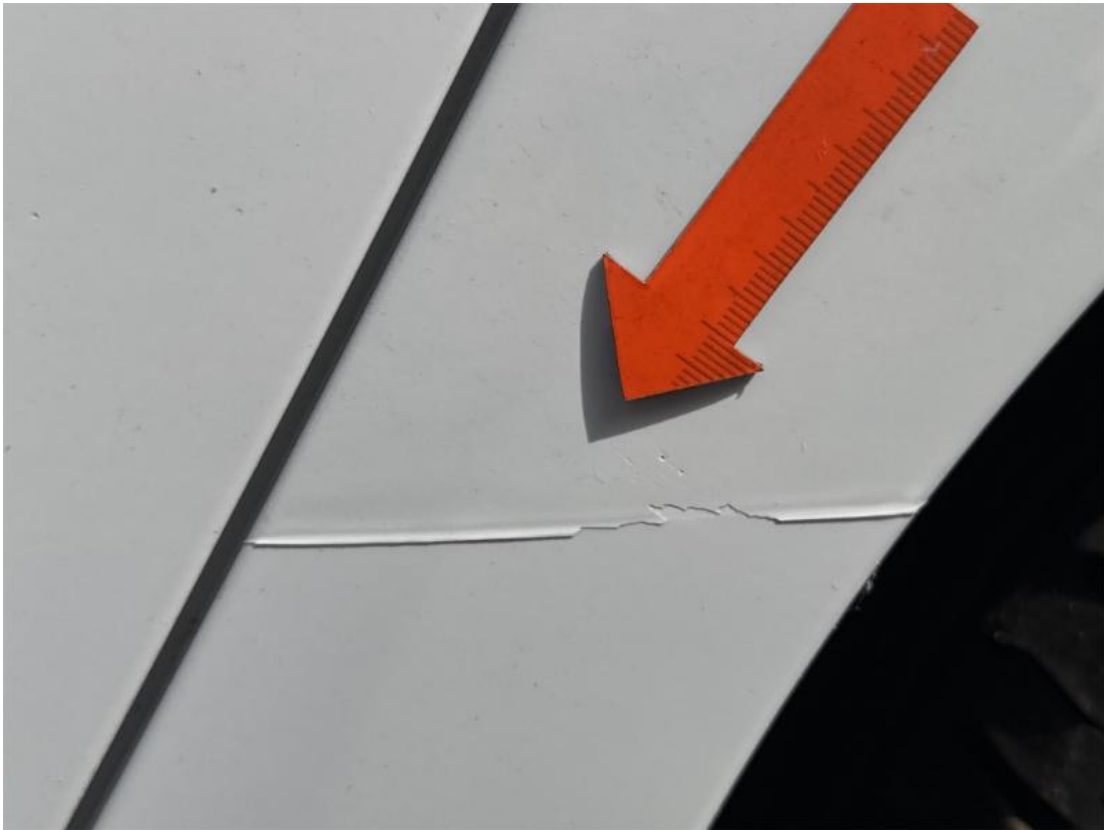
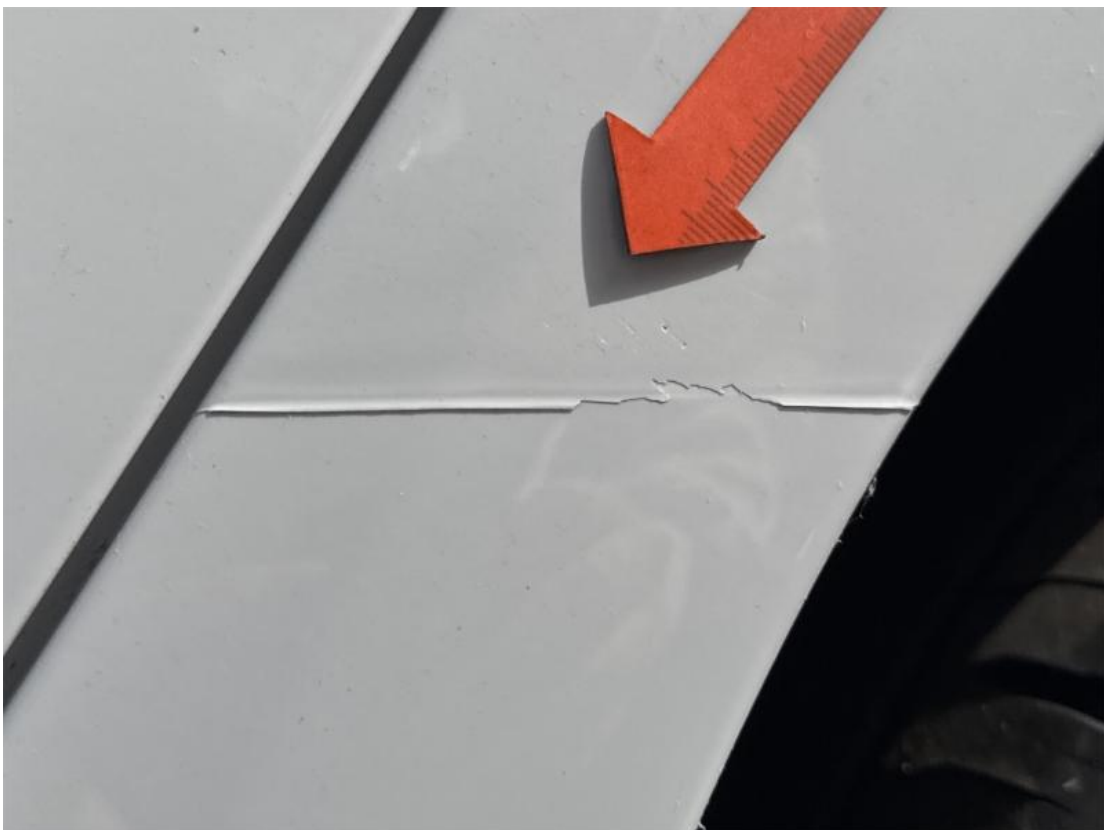
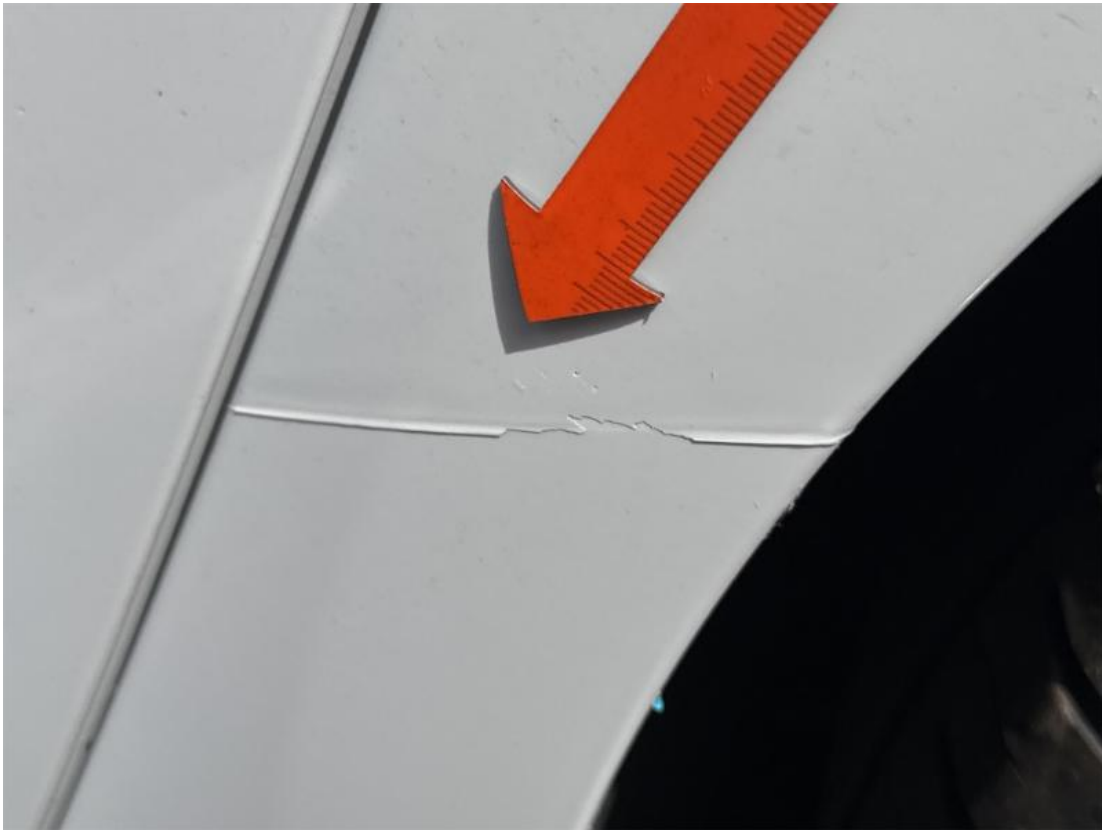
| <b>Beschädigungsort:</b> | <b>Schäden:</b> | <b>Schadensgrad:</b> |
|---|---|---|
| 4. Seitenwand hinten links | Instandsetzung nicht sach- und fachgerecht | Mittel |

4. Seitenwand hinten links - Instandsetzung nicht sach- und fachgerecht

4. Seitenwand hinten links - Instandsetzung nicht sach-/ und fachgerecht
