Ingenieurbüro Klett

Sachverständige für Kfz-Wesen

Gutachten-Nr. 50943-12001-KI

Datum: 09.05.2025

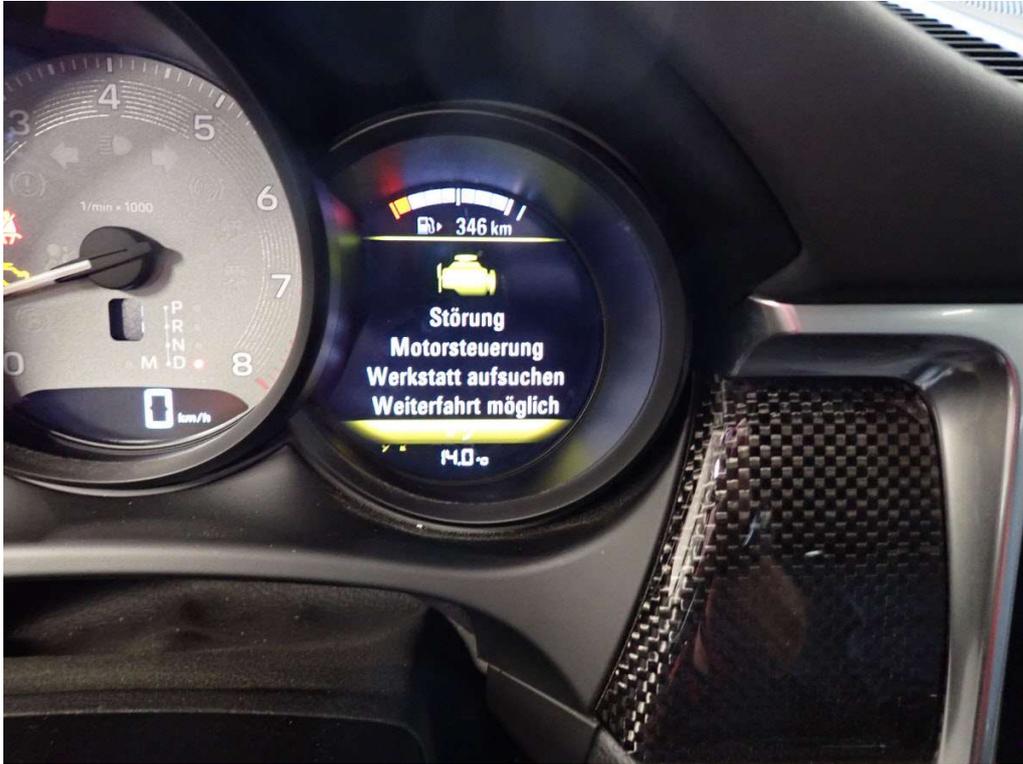
Bild 9 Fehlermeldung

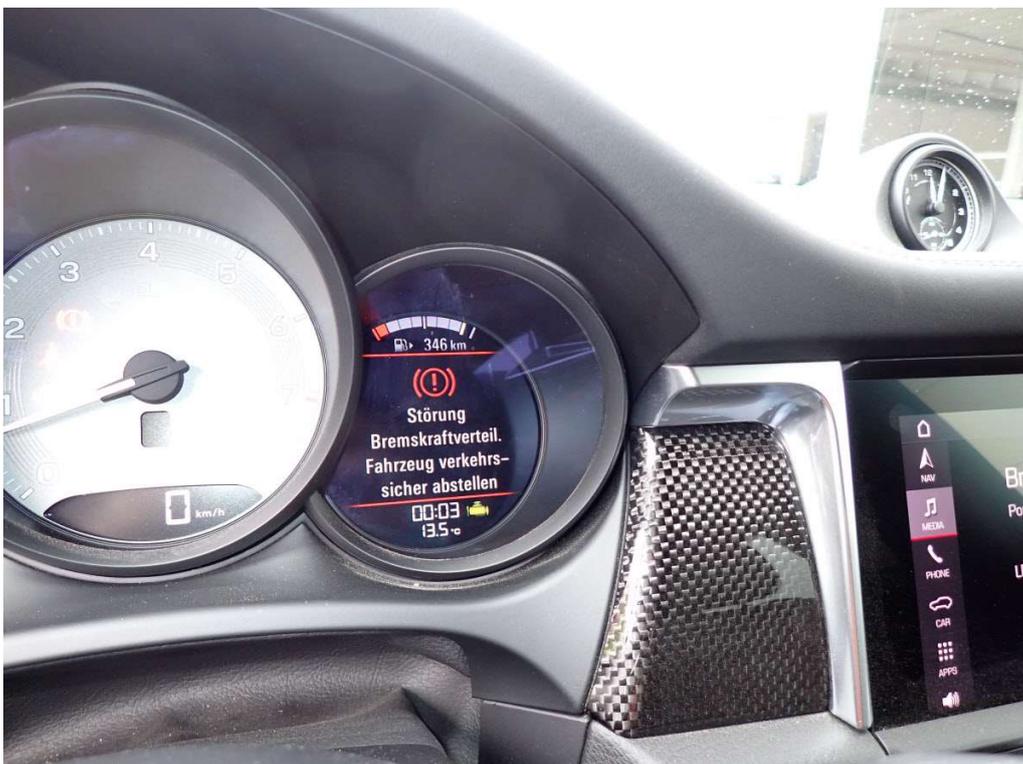
Bild 10 Fehlermeldung

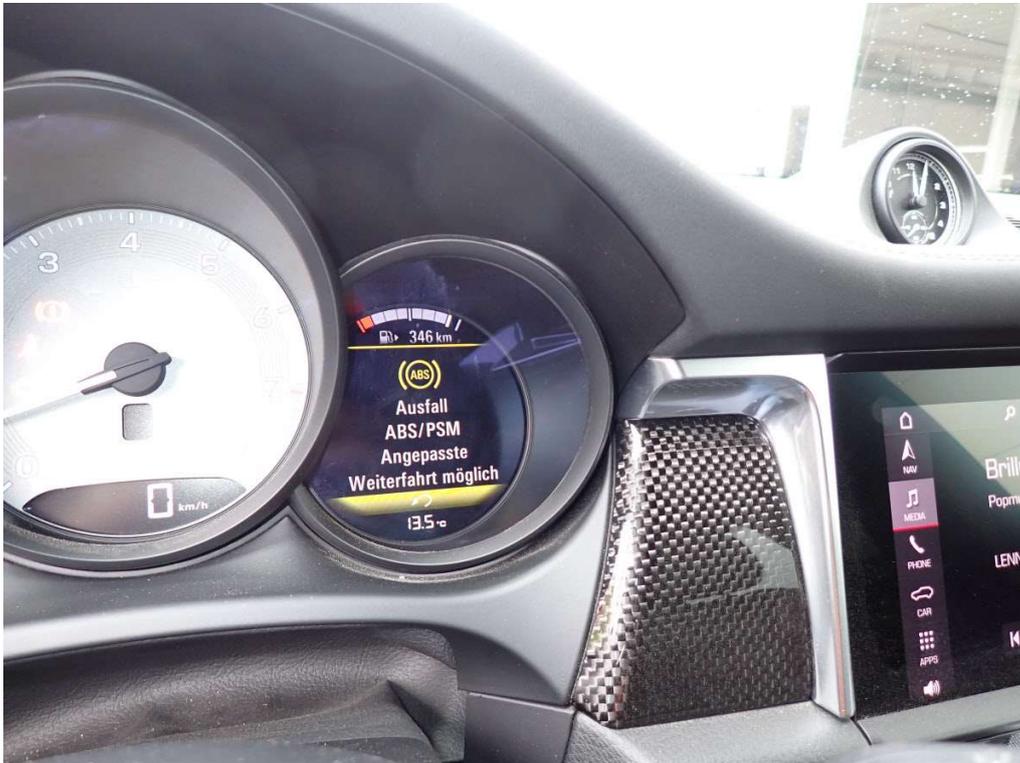
Bild 11 Fehlermeldung

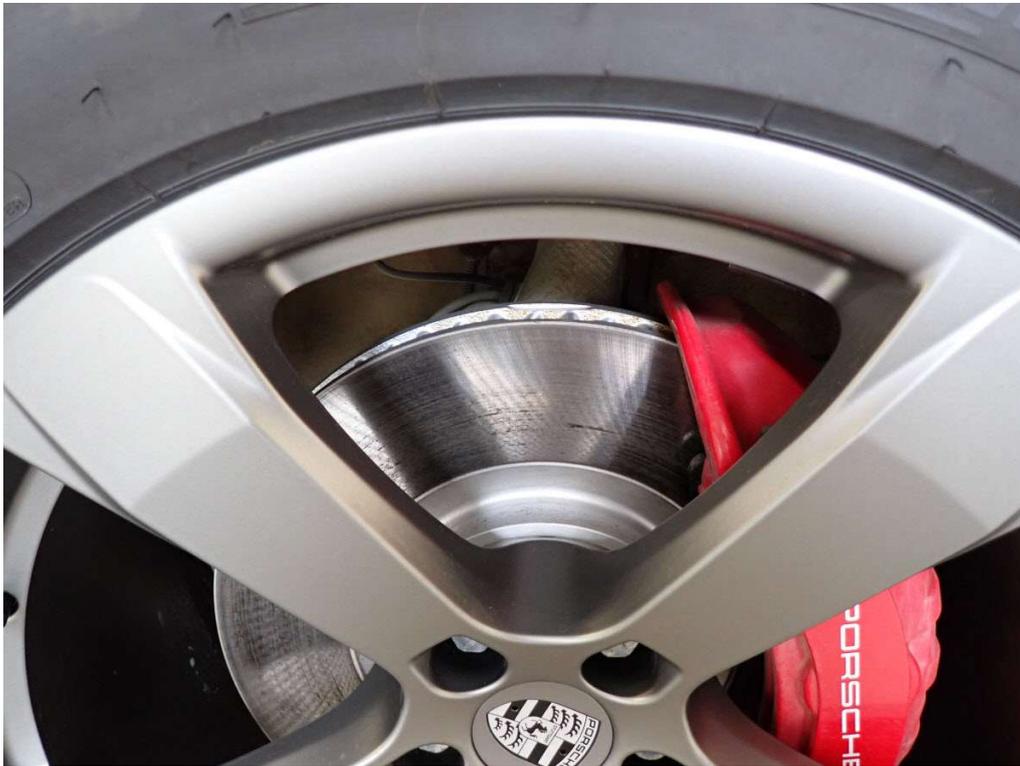
Bild 19 Bremsscheiben vorn links ohne Rostbefall

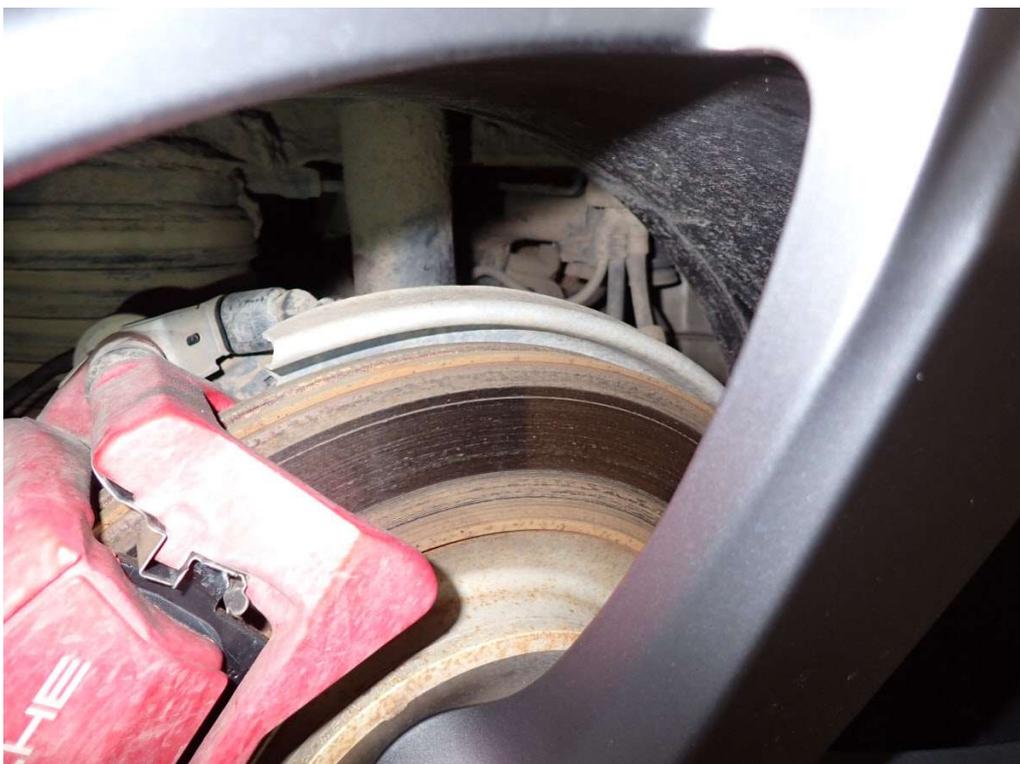
Bild 20 Bremsscheibe hinten links von Rost befallen

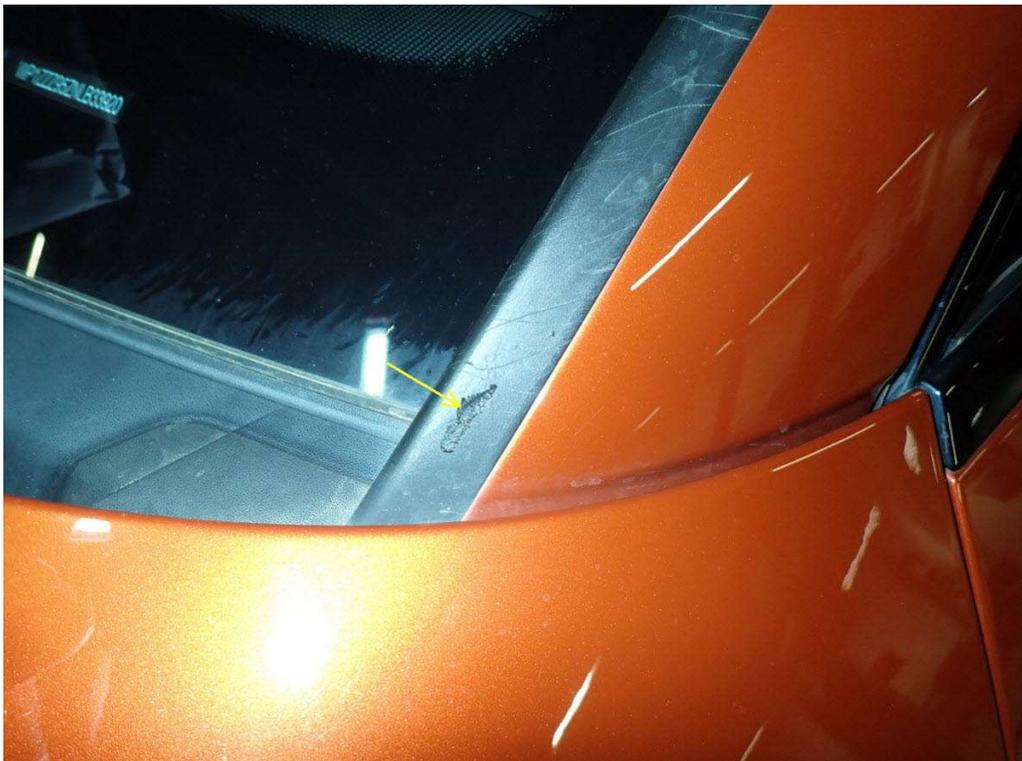
Bild 22 Blende Frontscheibe links verkratzt

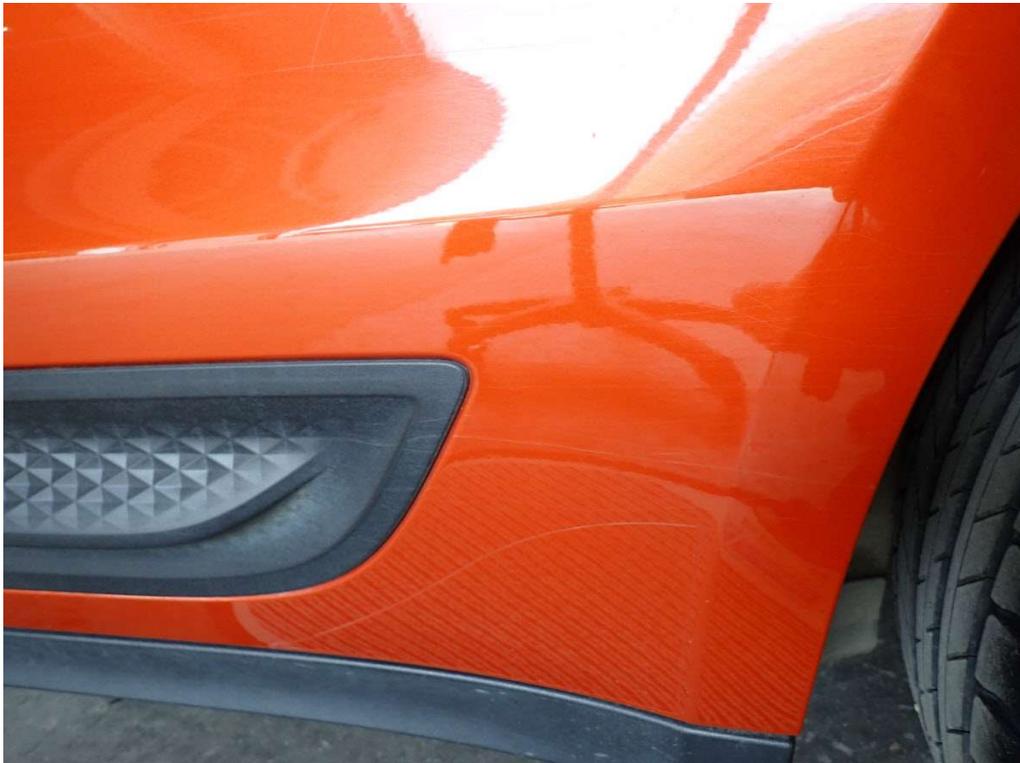
Bild 25 Türe hinten links verkratzt

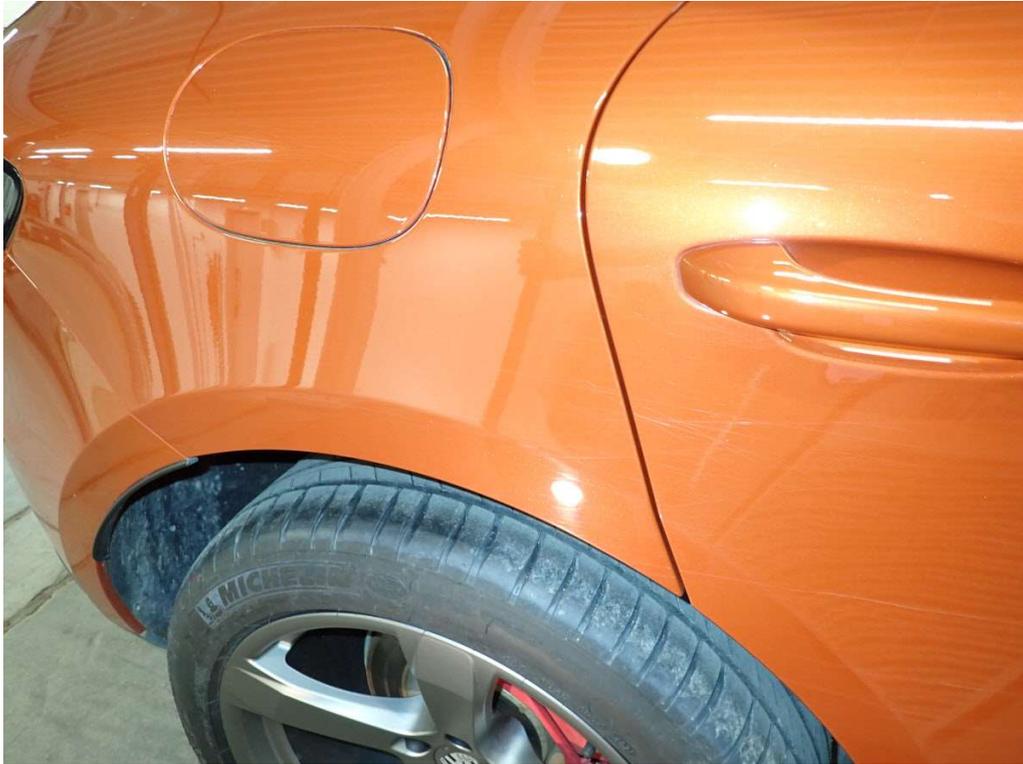
Bild 27 Seitenteil und Türe hinten rechts verkratzt

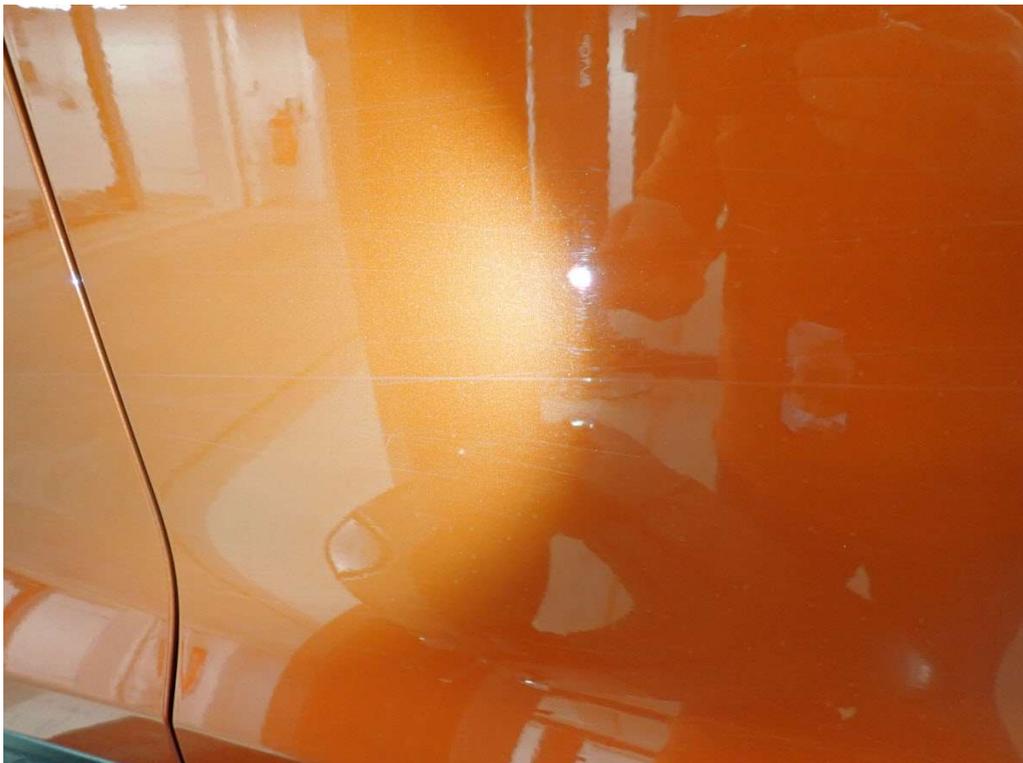
Bild 28 Türe vorn rechts verkratzt

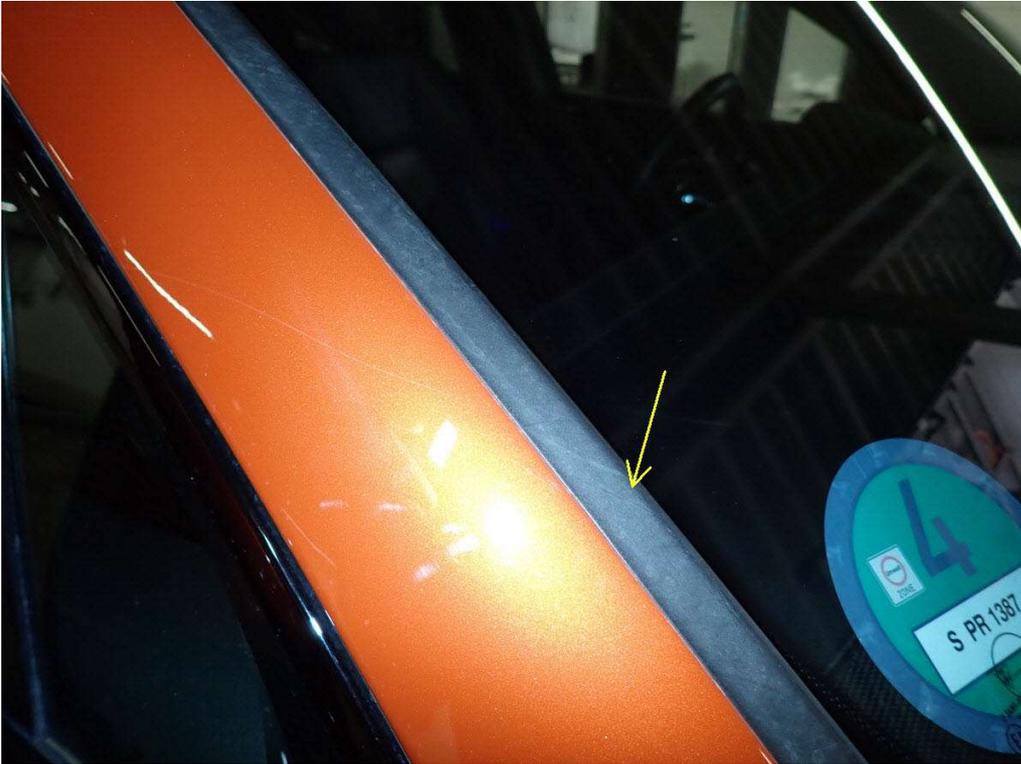
Bild 29 A-Säule rechts und Blende Frontscheibe verkratzt

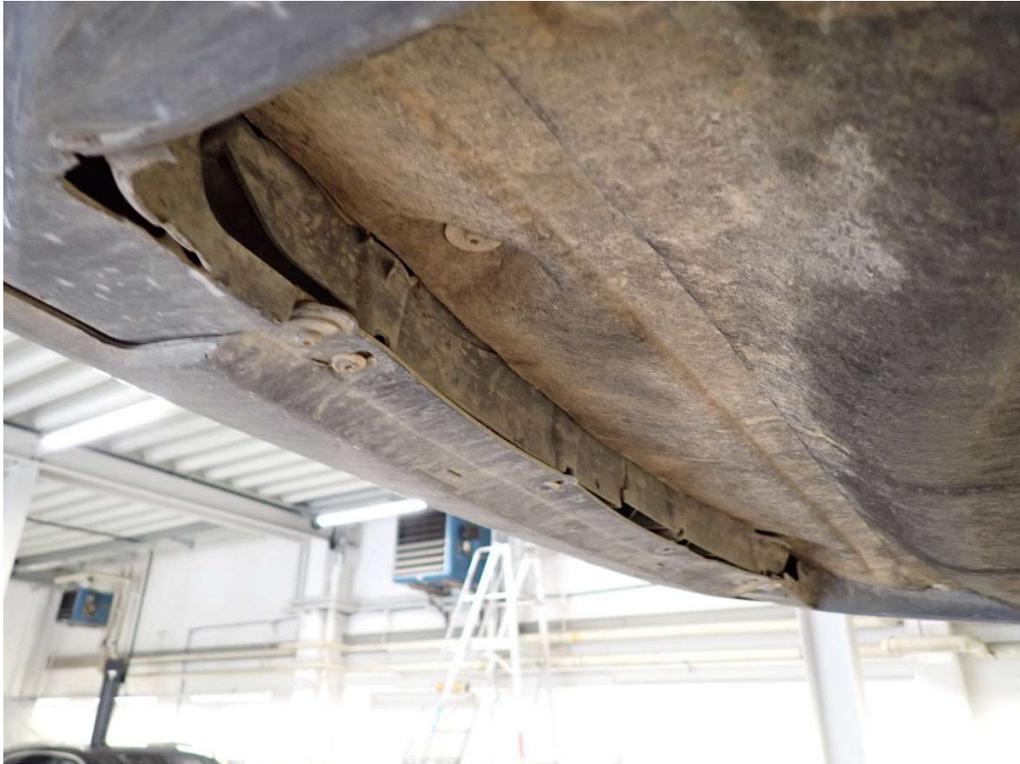
Bild 31 Querträger vorn gebrochen

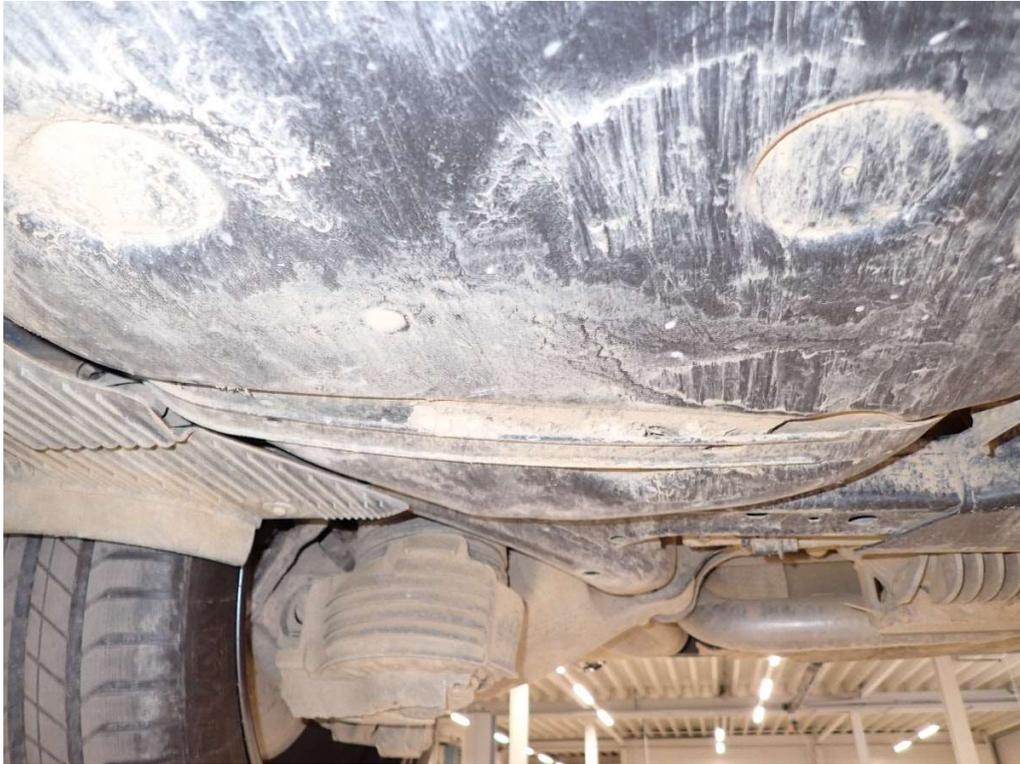
Bild 35 Kraftstoffbehälter verkratzt
