**WV1ZZZ7HZKH194616**

## Angaben zum Fahrzeug

## Zustandsbericht

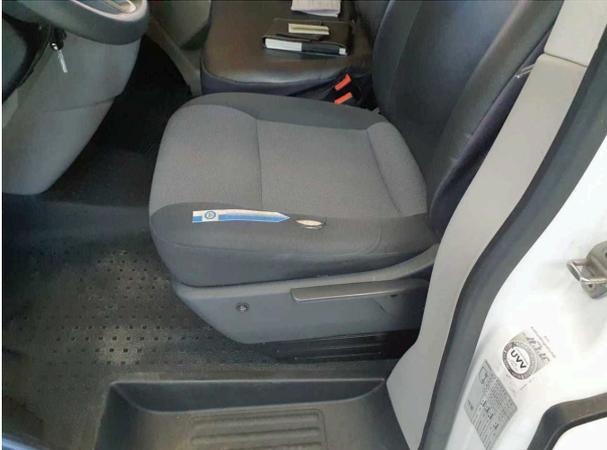
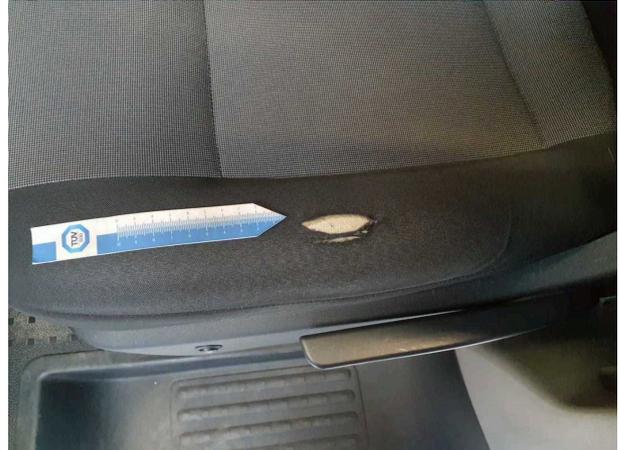
**Beschädigung #1:** Sitz vorn: Sitzbezug links - gebrochen / gerissen - Wertminderung

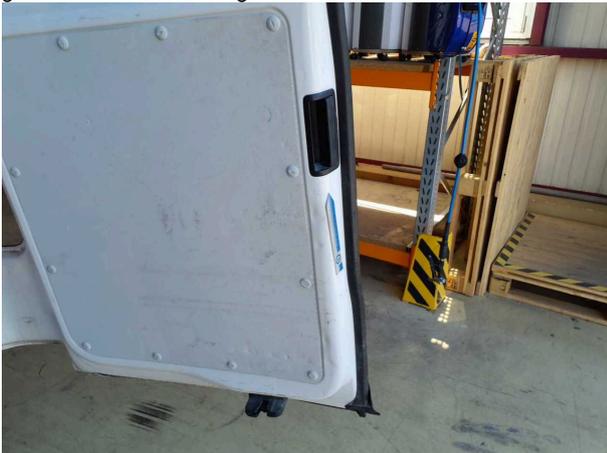
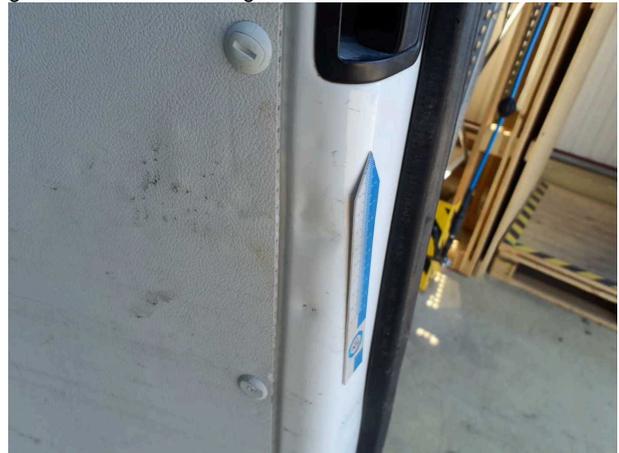
**Beschädigung #2:** Heckklappe/-tür: Hecktür rechts - Delle / Lackschaden - Wertminderung

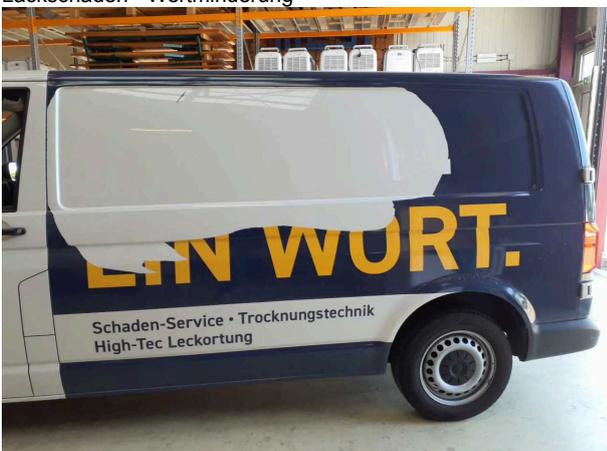
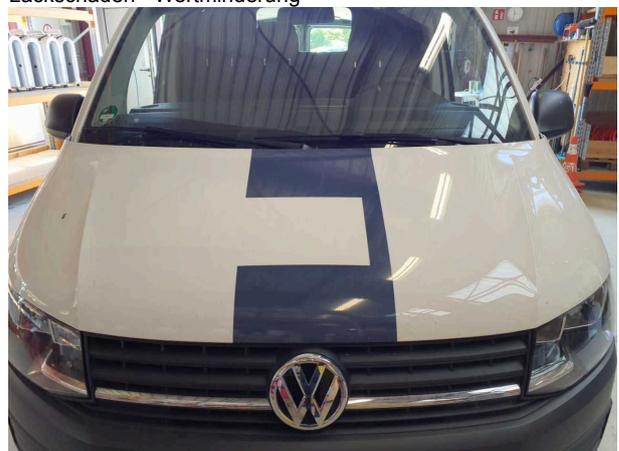
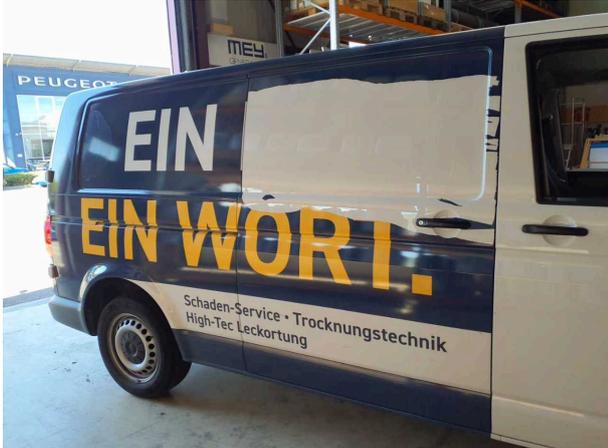
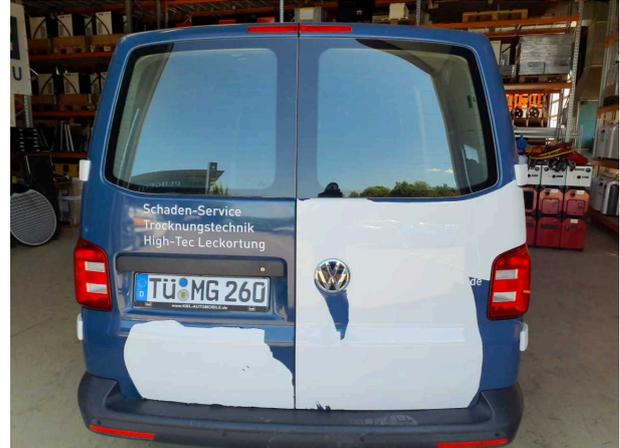
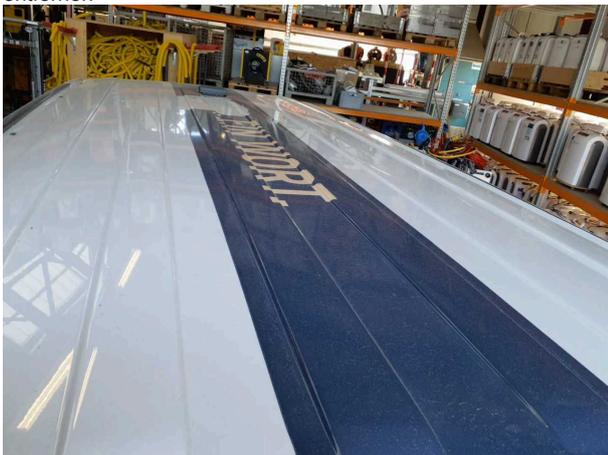
**Beschädigung #3:** Karosserie: Karosserie - beklebt/ beschriftet - entfernen

**Beschädigung #3:** Karosserie: Karosserie - beklebt/ beschriftet... - entfernen

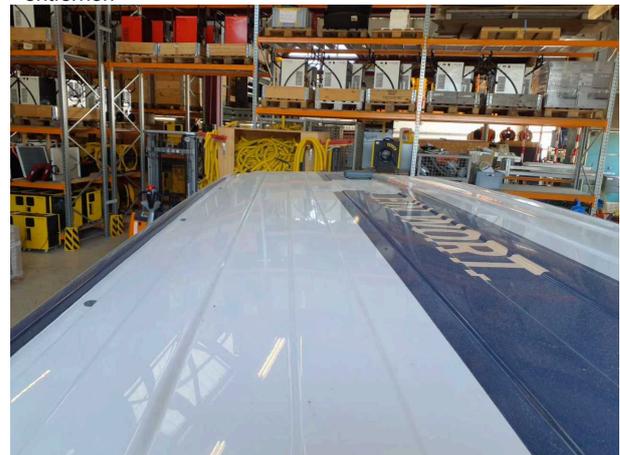
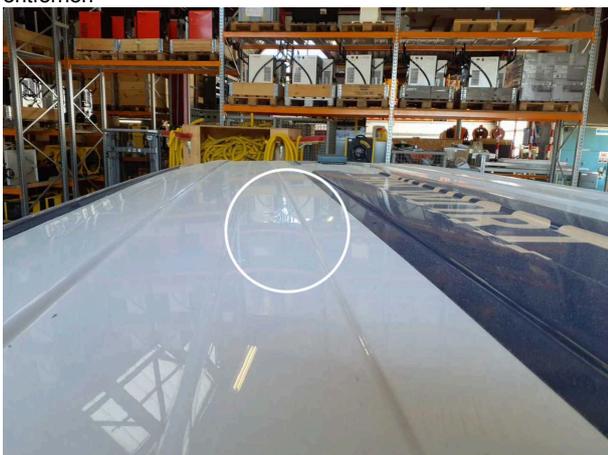
**Beschädigung #4:** Fahrzeugdach: Dach - Delle(n) - Wertminderung

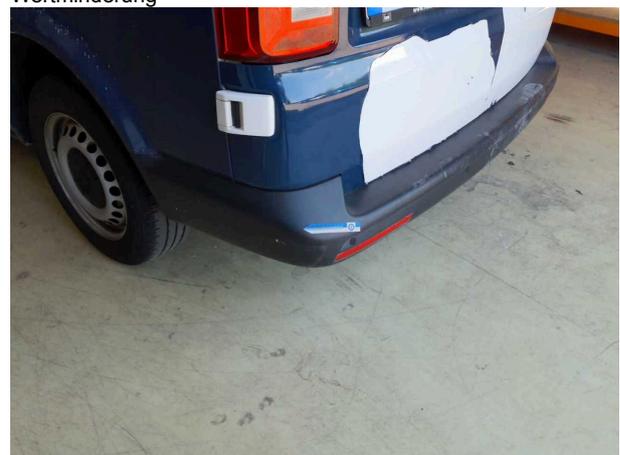
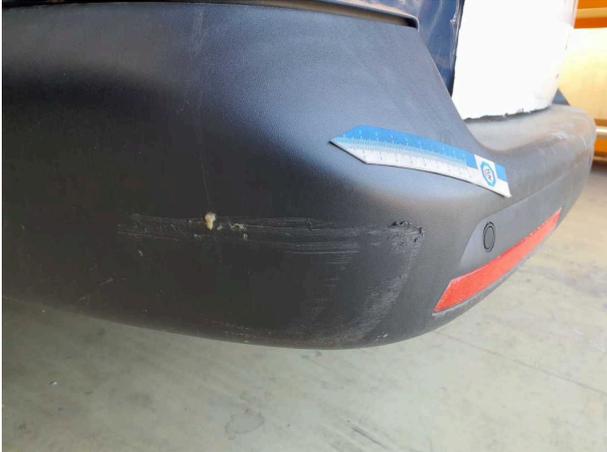
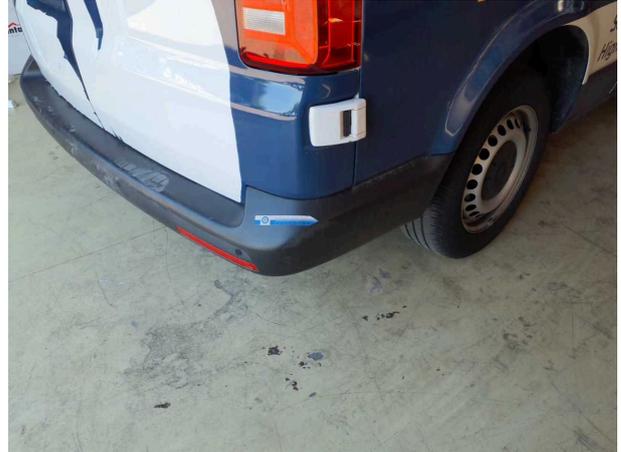
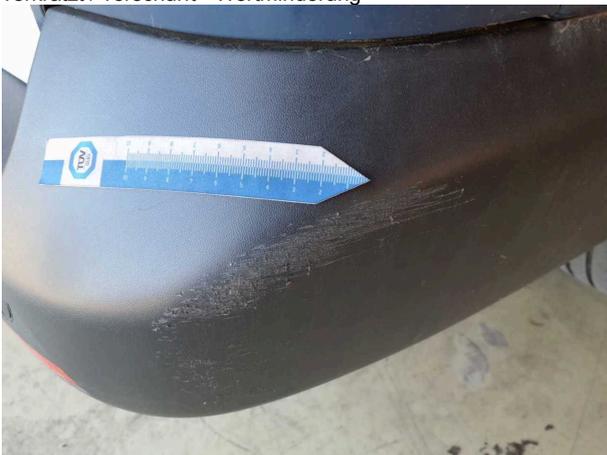
**Beschädigung #5:** Stossfänger hinten: Stossfänger hinten - verkratzt / verschürft - Wertminderung

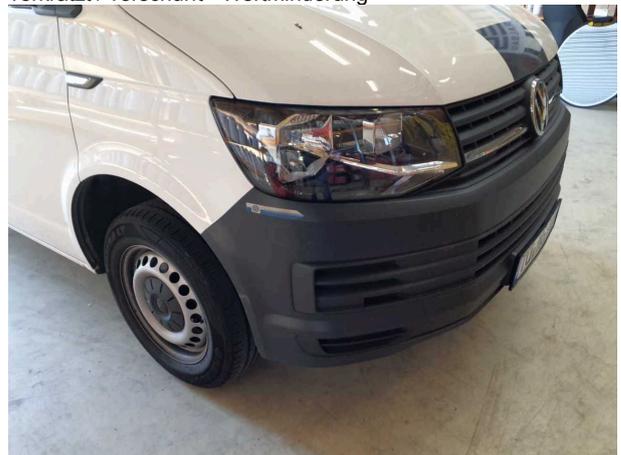
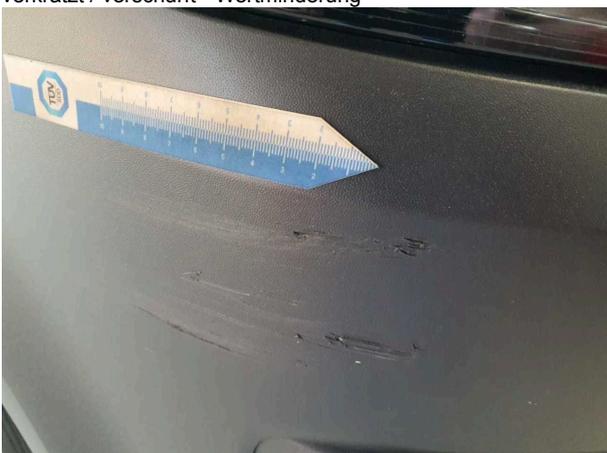
**Beschädigung #6:** Stossfänger vorn: Stossfänger vorn - verkratzt / verschürft - Wertminderung
