Protokoll Nr.: 8F93484 / 02
Sachverständiger: AP
Besichtigungsdatum: 14.04.2025 10:15

Ingenieurbüro für
Kfz-Technik GmbH
Schmidt - Elsner - Espe

Typ/Modell	Touareg III 3.0 TDI 4Motion		
Erstzulassung	28.02.2019	Besichtigungszustand	i.O.
Außenfarbe	Schwarz	Herkunft	
Kennzeichen		Inventarnummer	8F93484
km-Stand (gelesen)	126145	km-Stand gesamt	126145
HSN/TSN	/	Motorart	Diesel
Anzahl Türen	4	Leistung	170
Typ	CR74MJ	Nächste HU	02/26
Tauschaggregate

Fahrzeugzustandsbericht

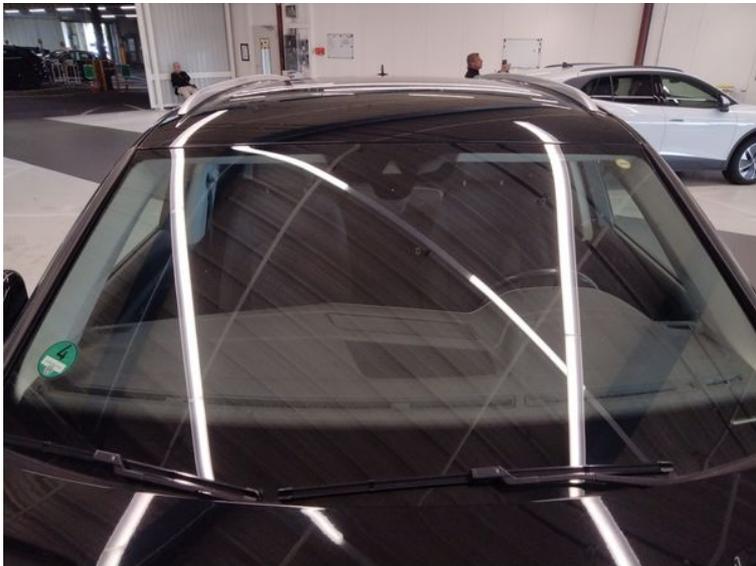
M+S montiert; Feuerlöscher: vorhanden; Polster/Verkleidungen: Kratzer u. Druckstellen (GBS); Laderaum nutzungsbedingt beschädigt (GBS); 2. Radsatz wird separat angeliefert; Wagenheber: vorhanden; Aschenbecher: vorhanden; Warnweste: vorhanden; Laderaumabdeckung: vorhanden; Frontscheibe verstärkter Steinschlag (GBS); Fußmatten Textil : vorhanden; Navigations-interner Speicher vorhanden

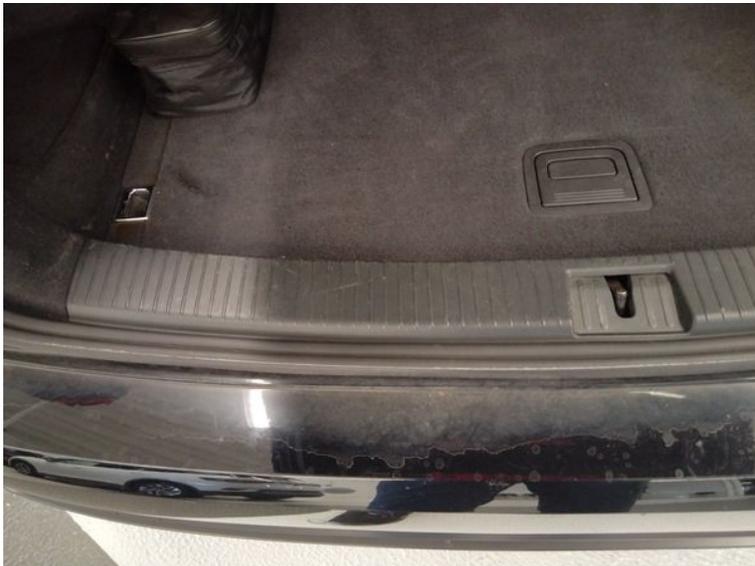
Ladekantenabdeckung - Übersicht - Kratzer - ersetzen

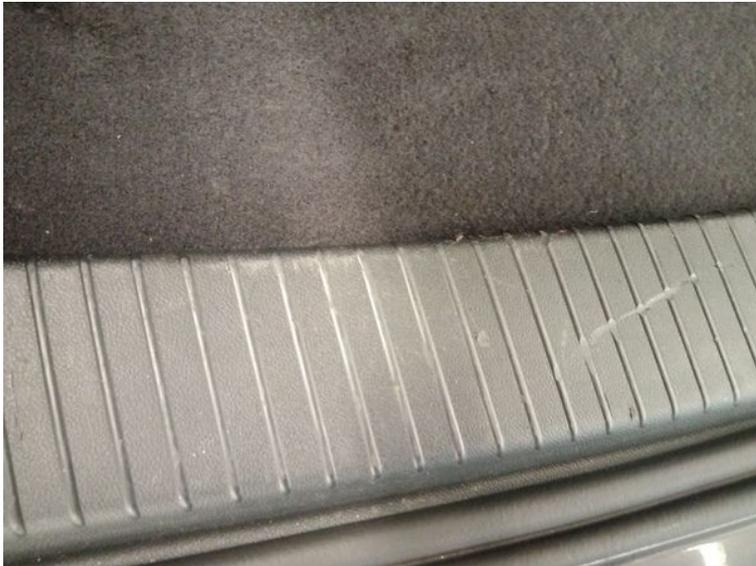
Ladekantenabdeckung - Kratzer - ersetzen

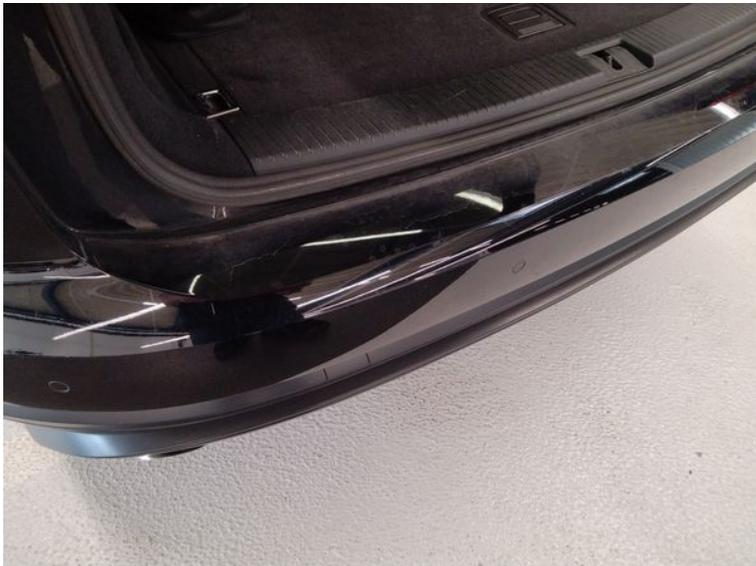
Stoßfängerabdeckung hinten - Übersicht - Lackschaden - lackieren

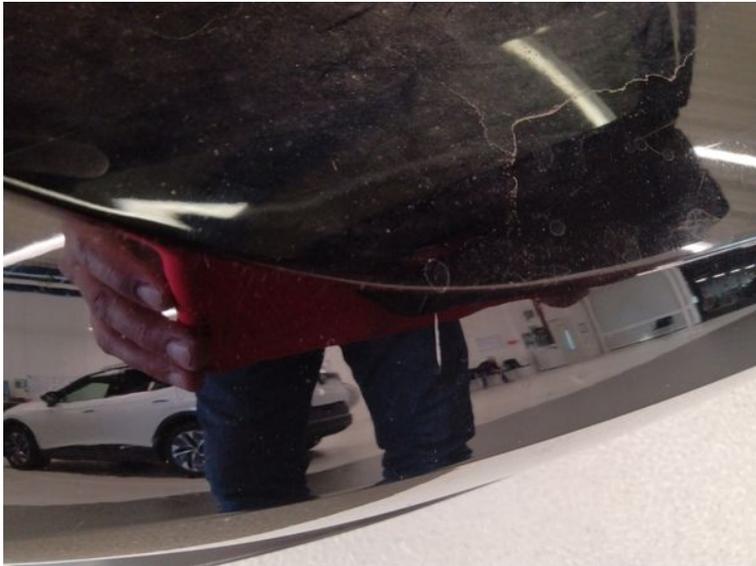
Stoßfängerabdeckung hinten - Lackschaden - lackieren

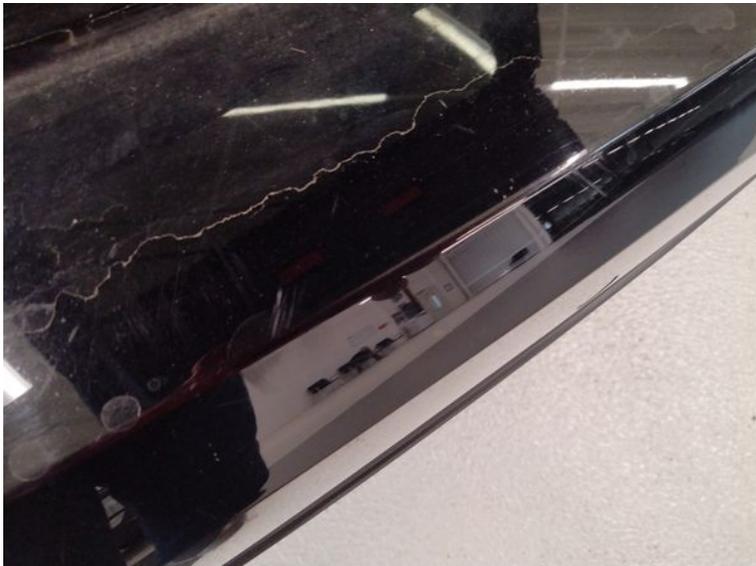
Stoßfängerabdeckung hinten - Lackschaden - lackieren

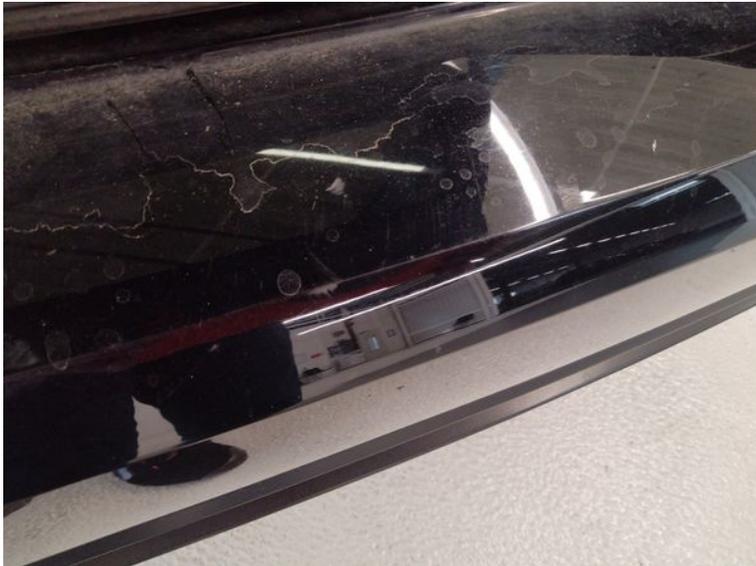
Stoßfängerabdeckung hinten - Lackschaden - lackieren

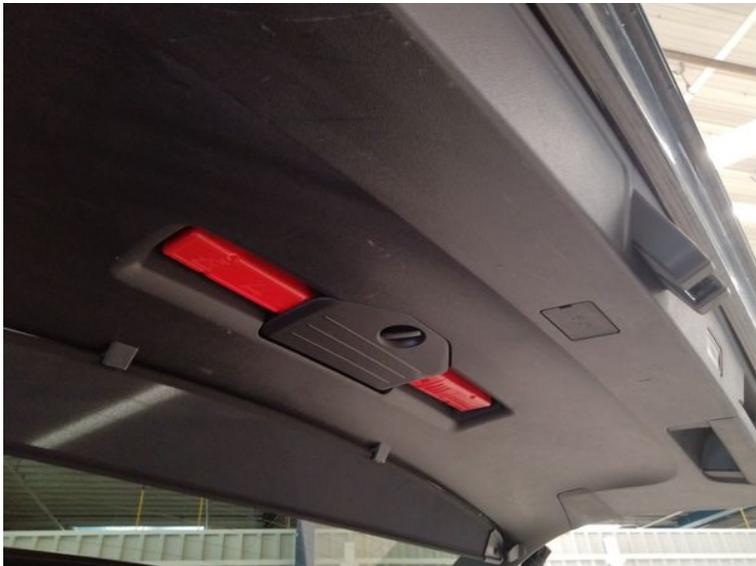
Innenverkleidung Kofferraumdeckel / Heckklappe - Übersicht - Kratzer - Smart Repair

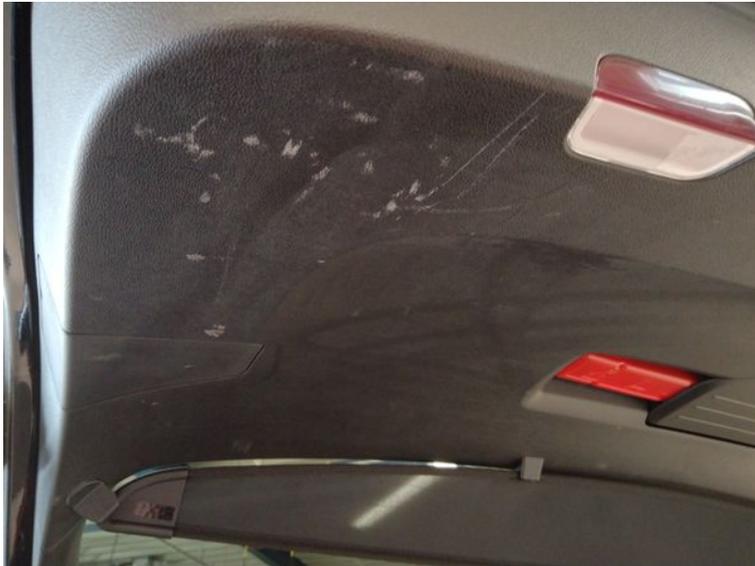
Innenverkleidung Kofferraumdeckel / Heckklappe - Kratzer - Smart Repair

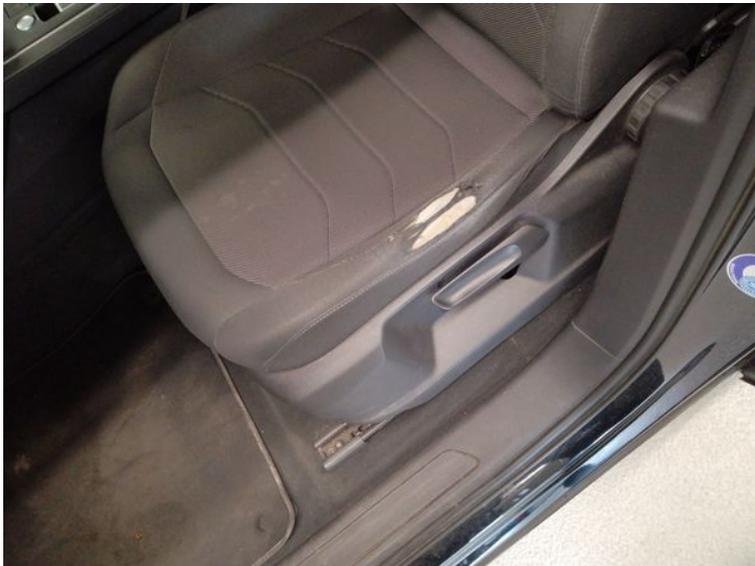
Sitzfläche vorn links - Übersicht - beschädigt - ersetzen

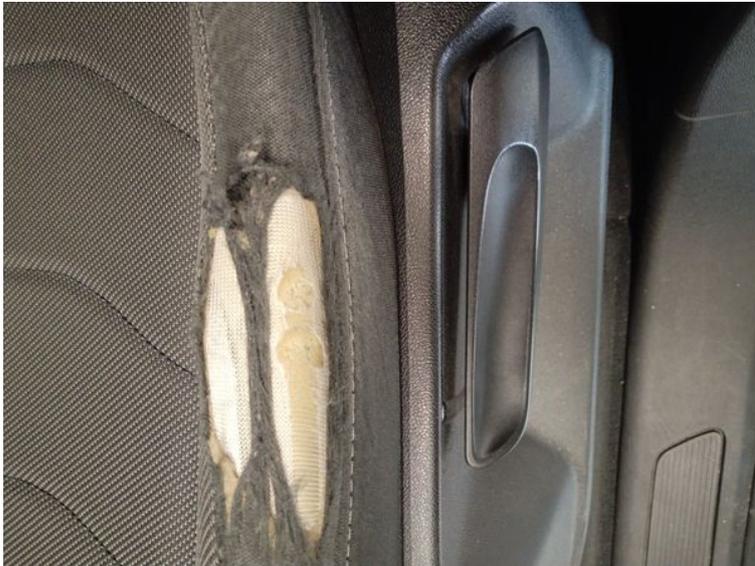
Sitzfläche vorn links - beschädigt - ersetzen

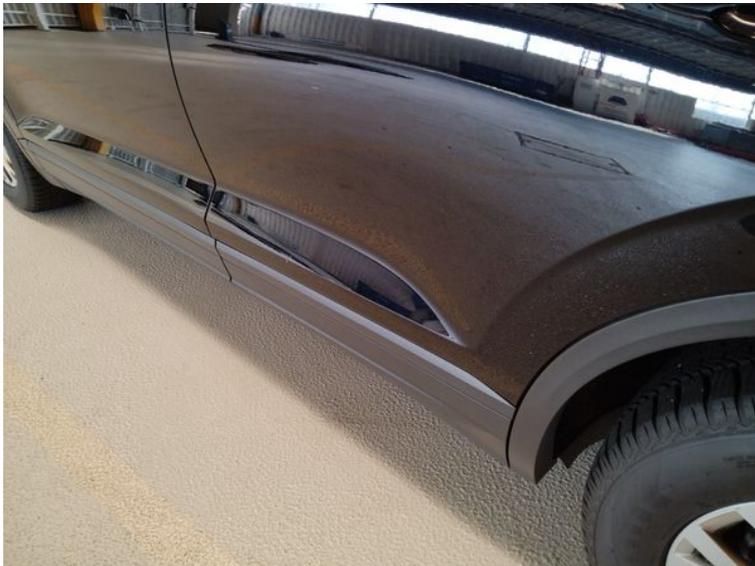
Tür hinten links - Übersicht - beschädigt - instandsetzen

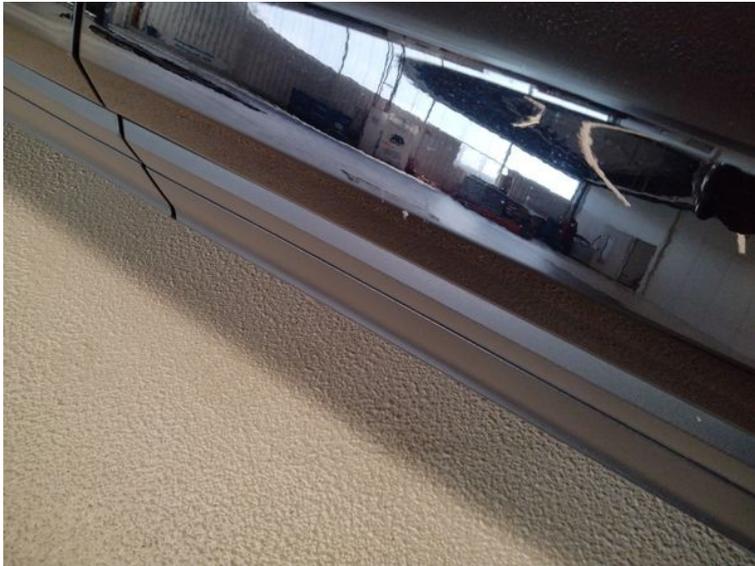
Tür hinten links - beschädigt - instandsetzen

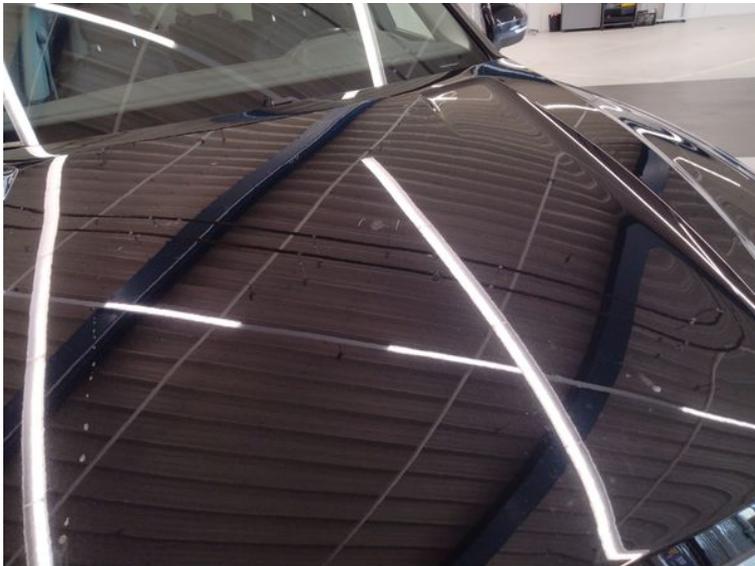
Haube vorn - Übersicht - Vogelkotverätzung / Baumharz

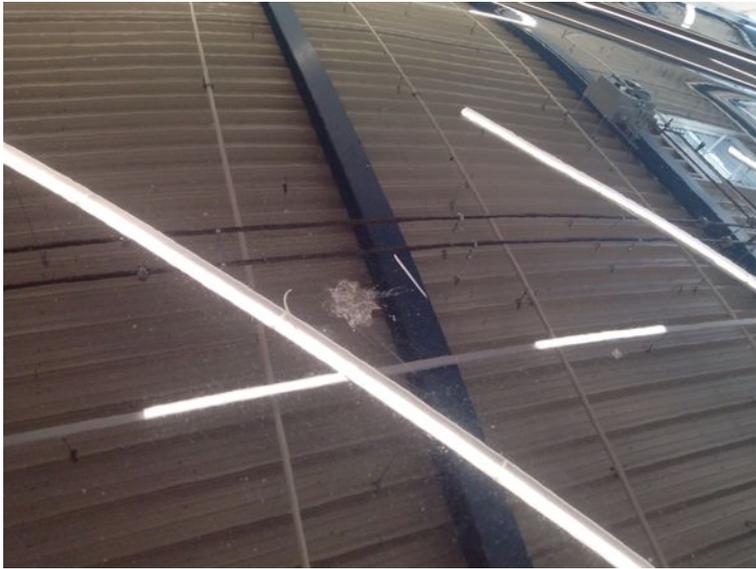
Haube vorn - Vogelkotverätzung / Baumharz
