Fachkundige, unabhängige Sachverständige für die Erstellung von Gutachten an Kraftfahrzeugen

Gutachten-Nr. 50863-12001-KI

Datum: 23.04.2025

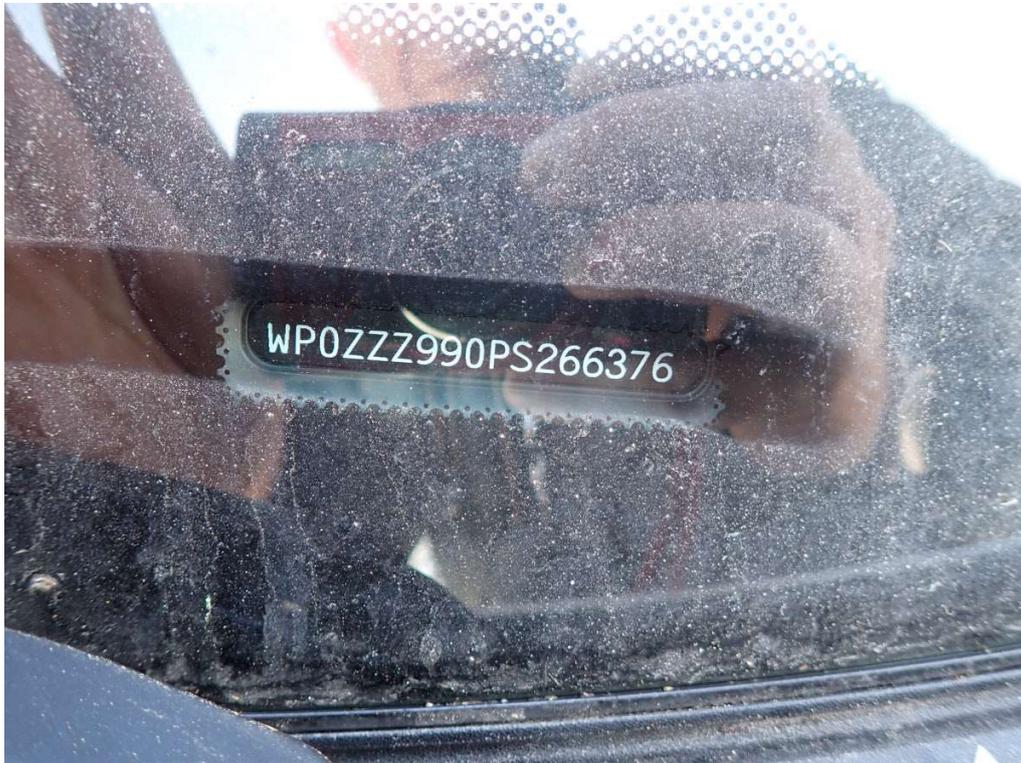
Bild 5 Fahrzeug-Ident-Nummer hinter Frontscheibe

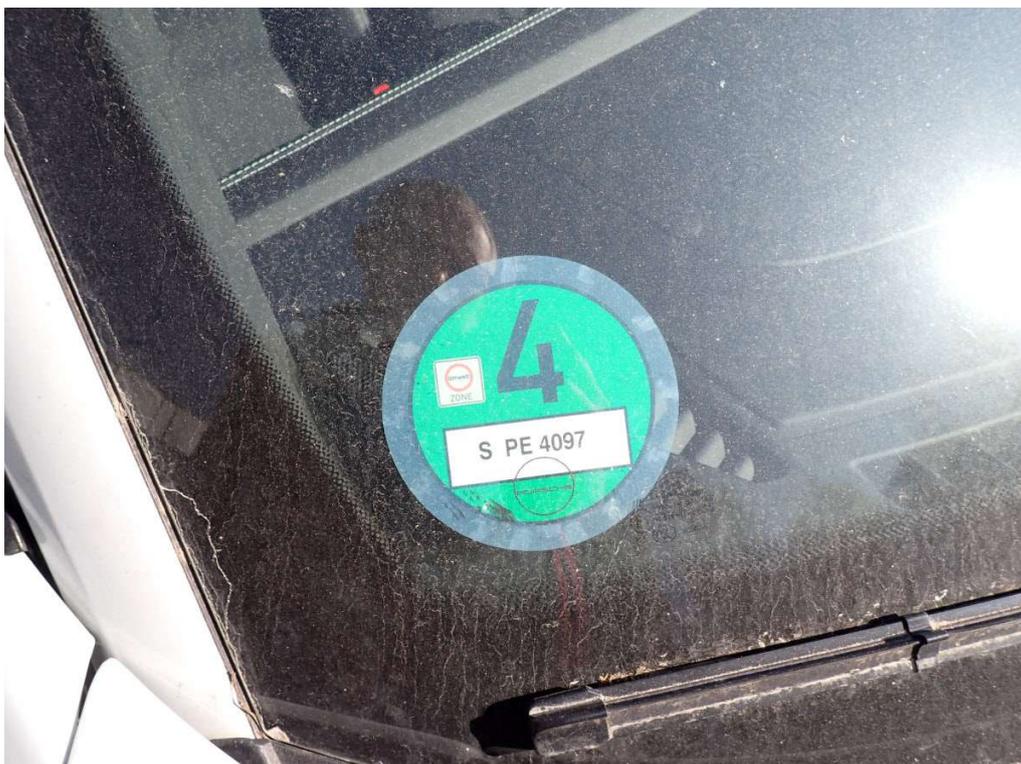
Bild 6 Umweltplakette mit amtlichem Kennzeichen

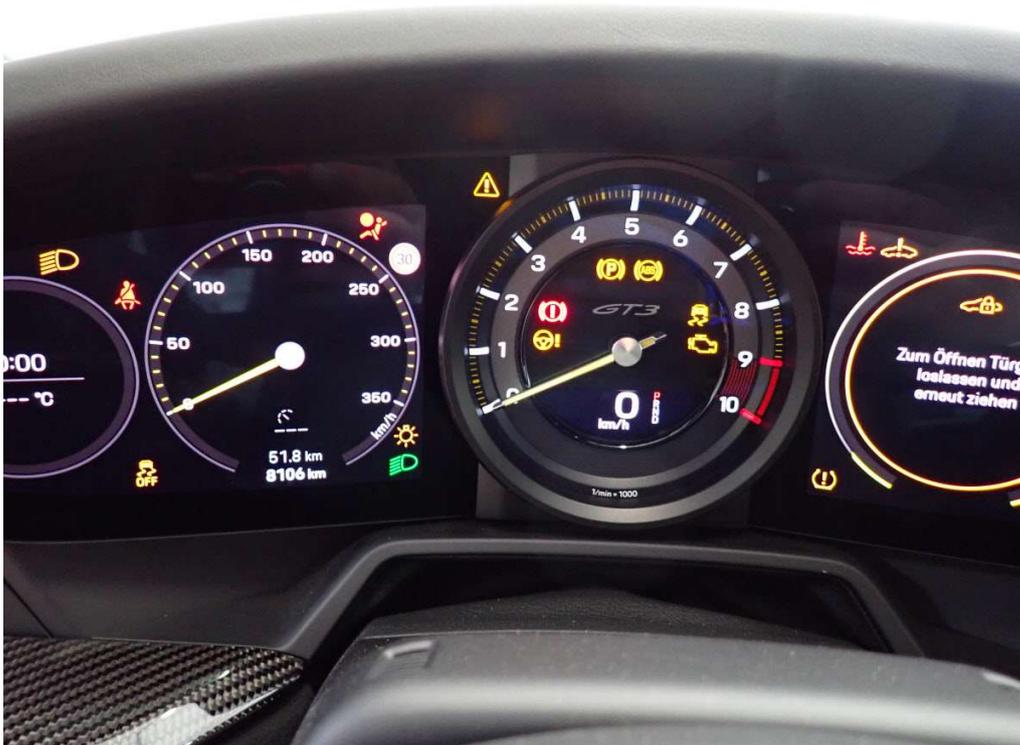
Bild 7 Abgelesene Laufleistung

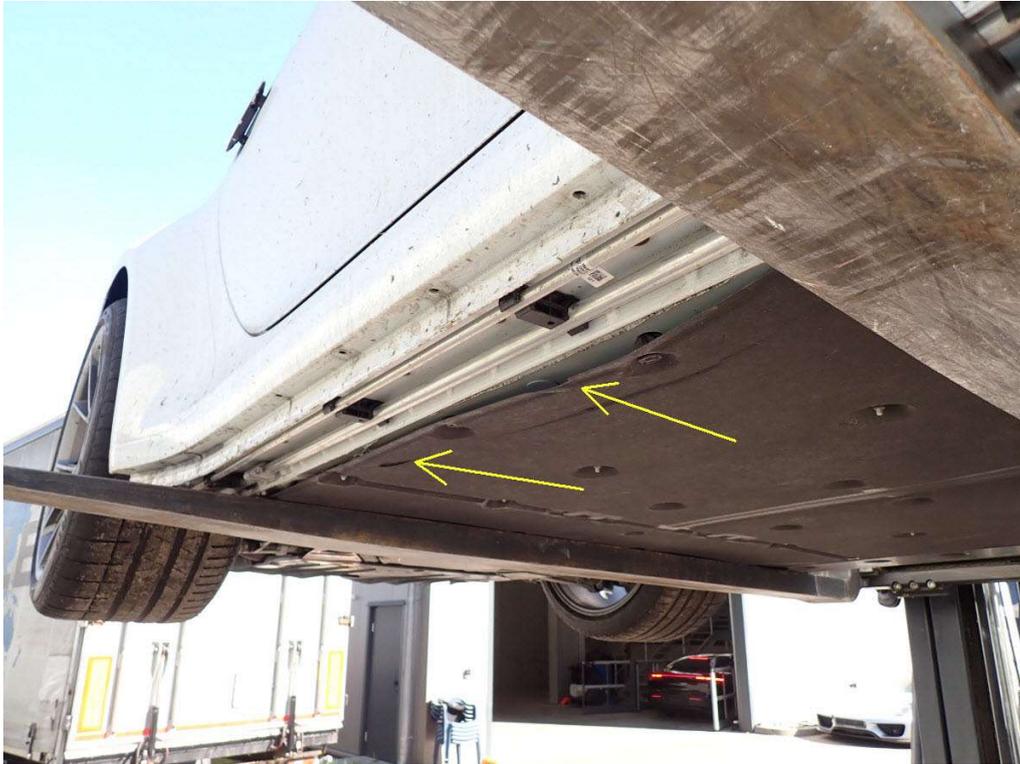
Bild 19 Schwellerblende rechts abgerissen

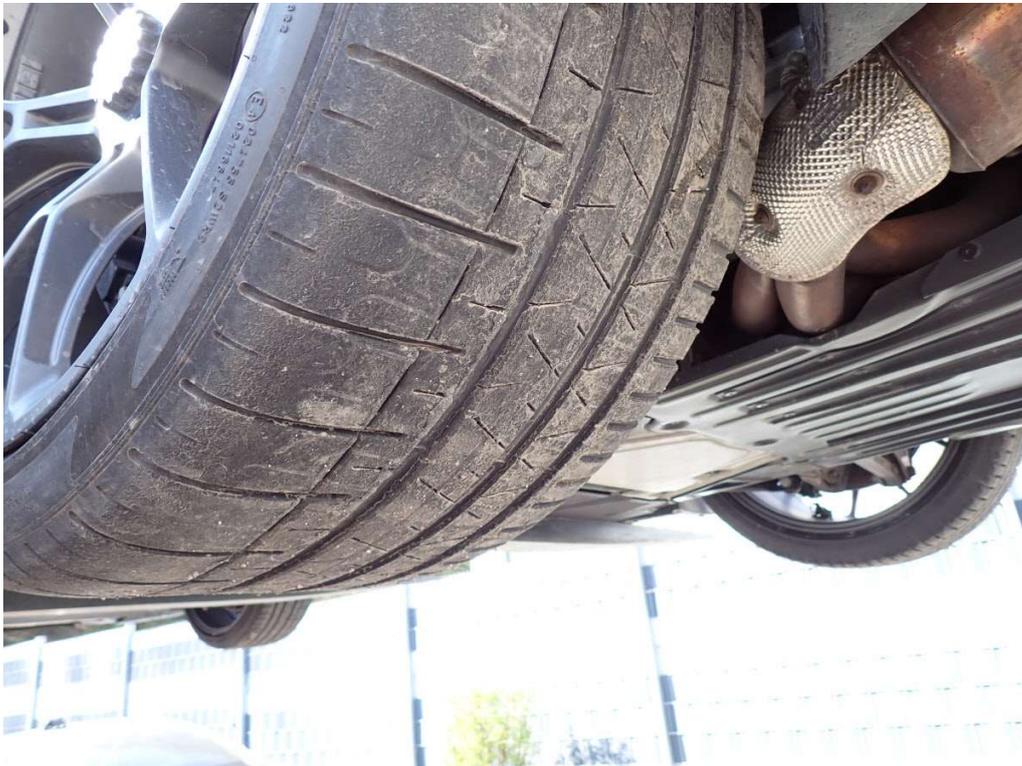
Bild 21 Reifenzustand

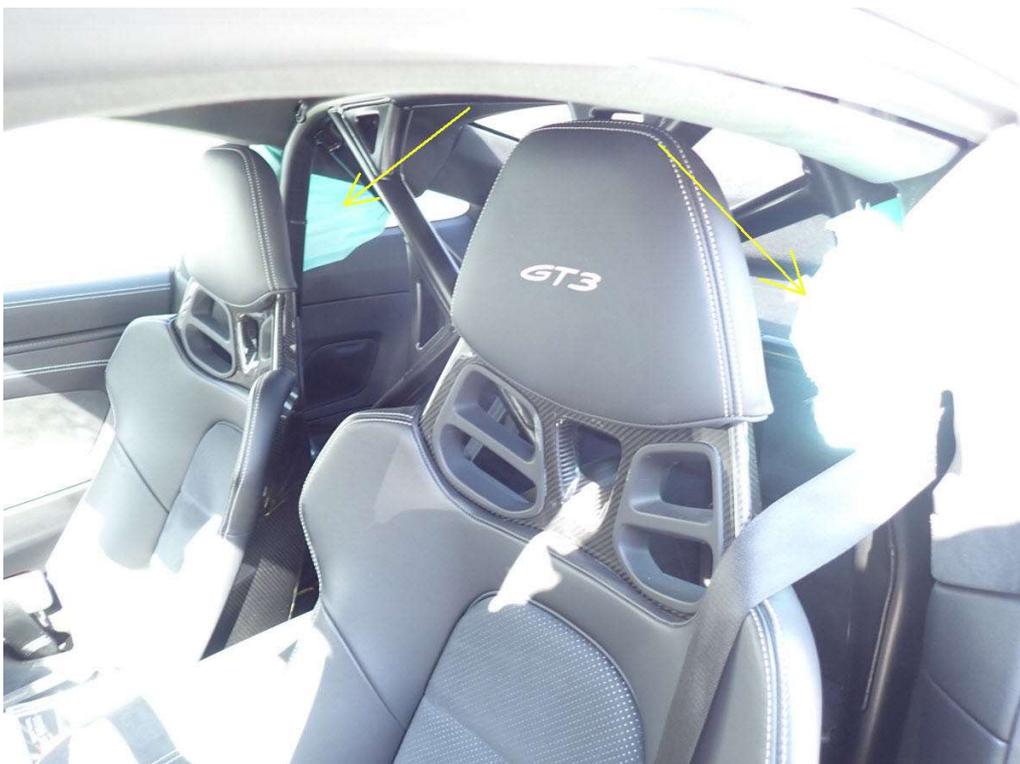
Bild 24 Kopfairbags ausgelöst

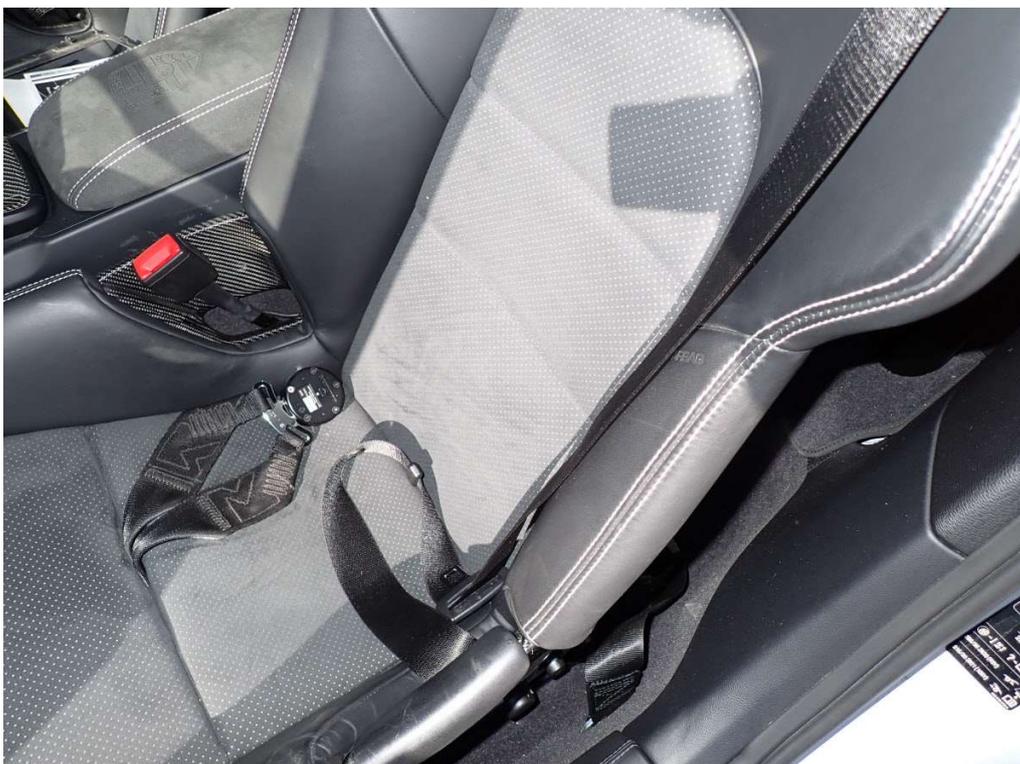
Bild 26 Gurtstraffer links ausgelöst

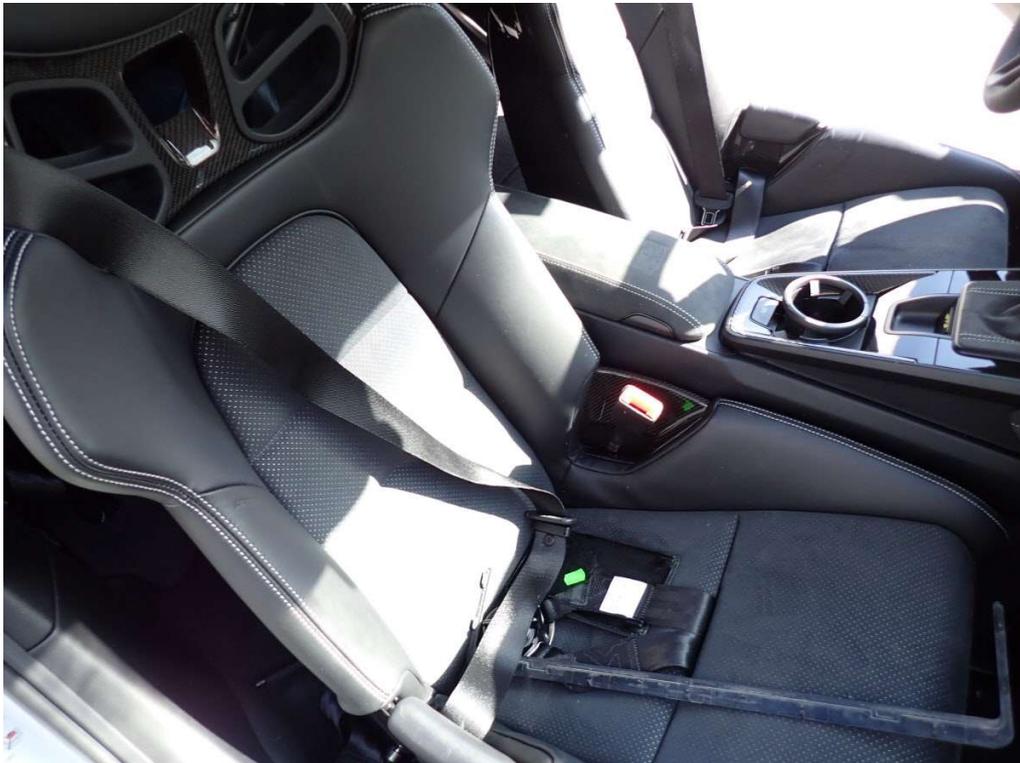
Bild 27 Gurtstraffer rechts ausgelöst

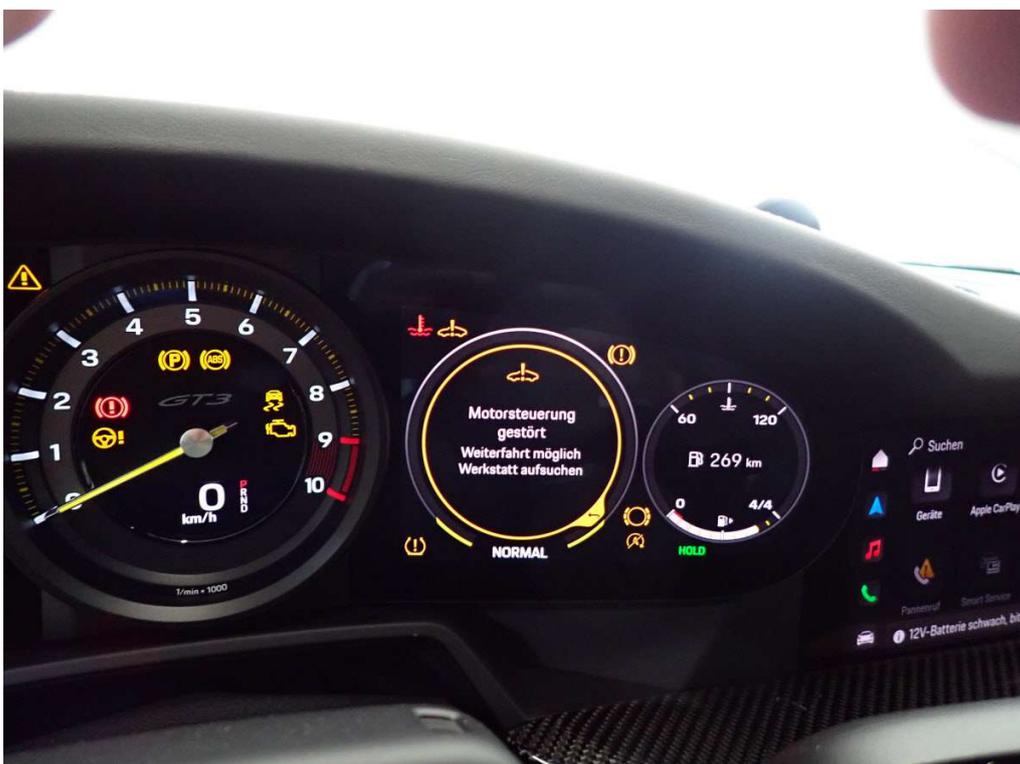
Bild 28 Fehlermeldung

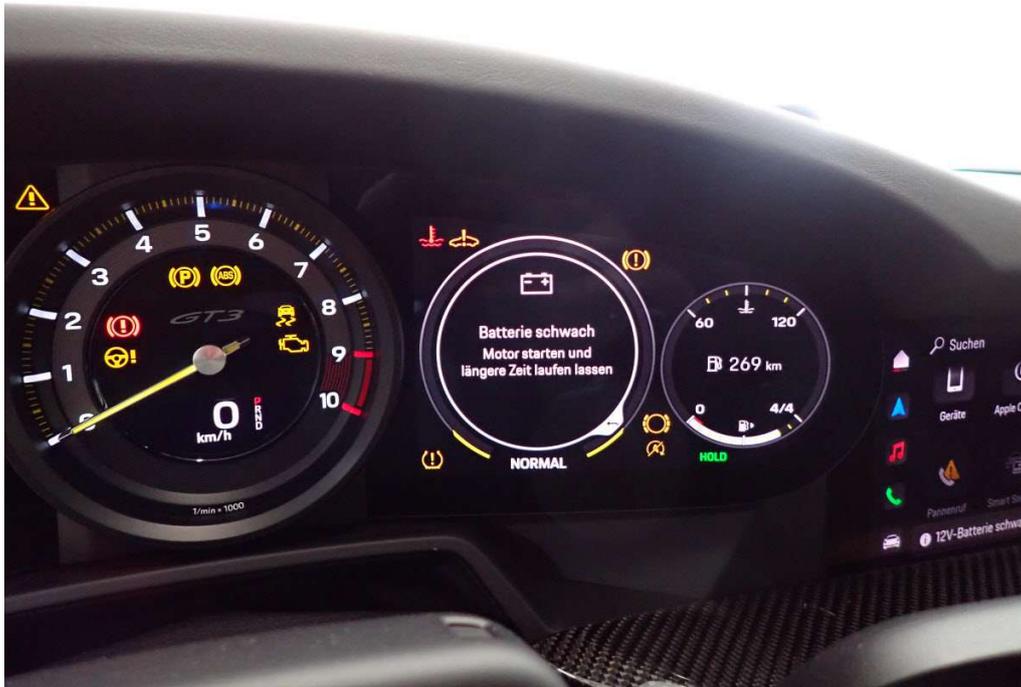
Bild 29 Fehlermeldung

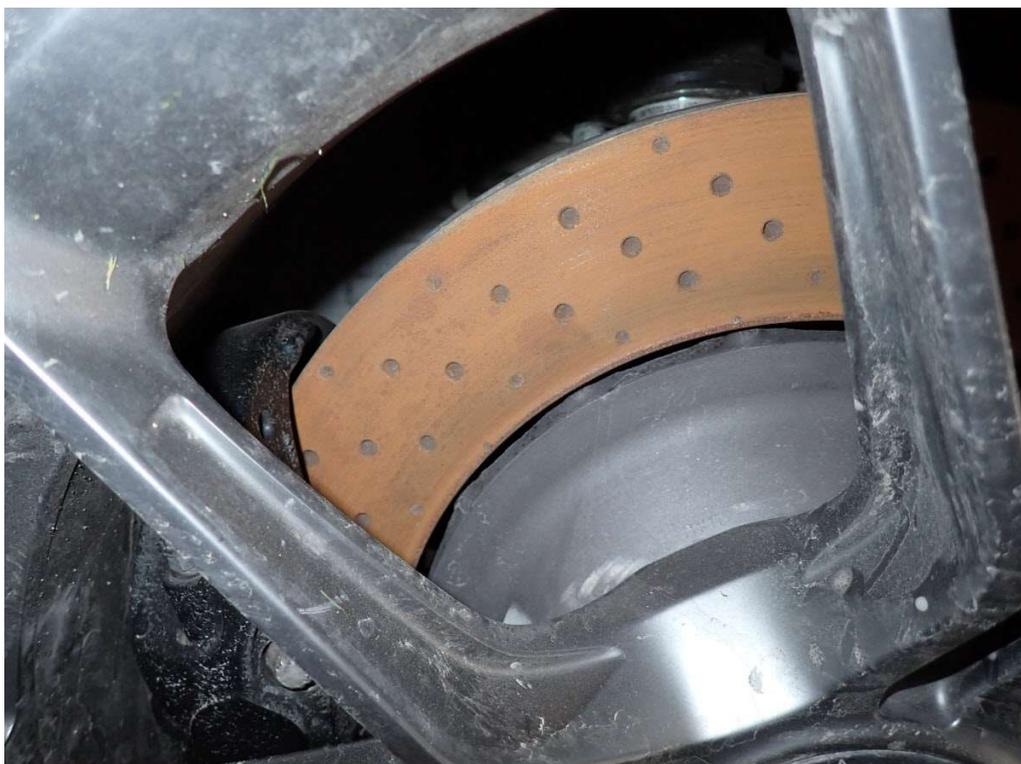
Bild 30 Bremsscheibe vorn links von Rost befallen

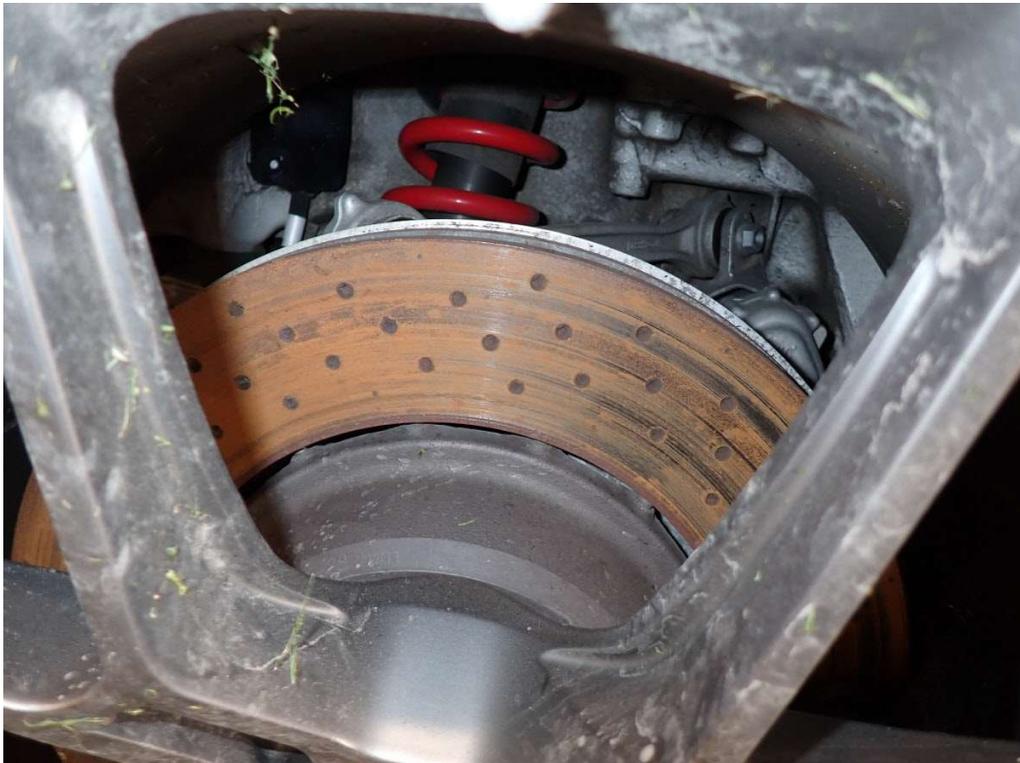
Bild 31 Bremsscheibe hinten links von Rost befallen
