Gutachten-Nr. 50927-12001-KI

Datum: 29.04.2025

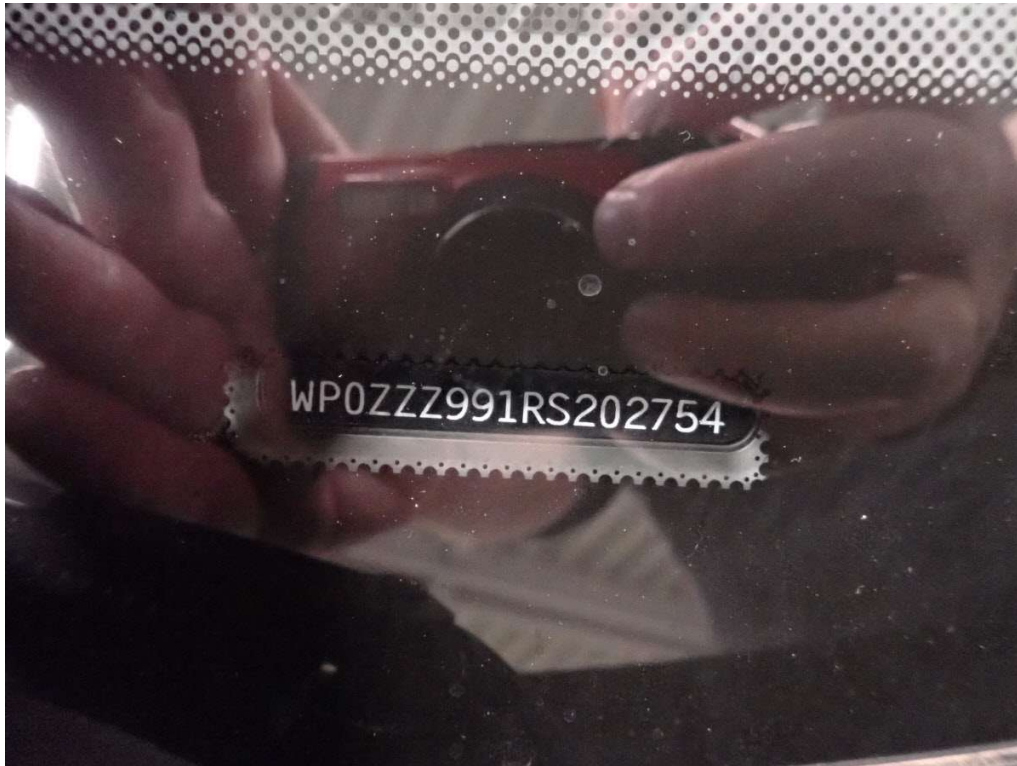
Bild 5 Fahrzeug-Ident-Nummer hinter Frontscheibe

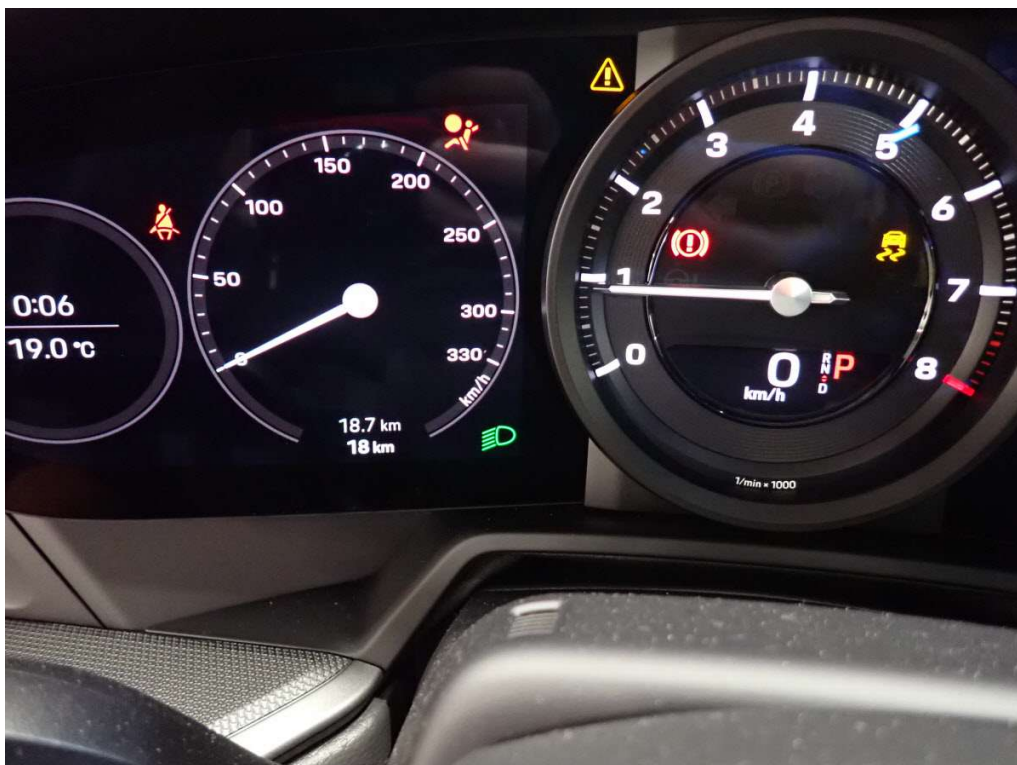
Bild 6 Abgelesene Laufleistung

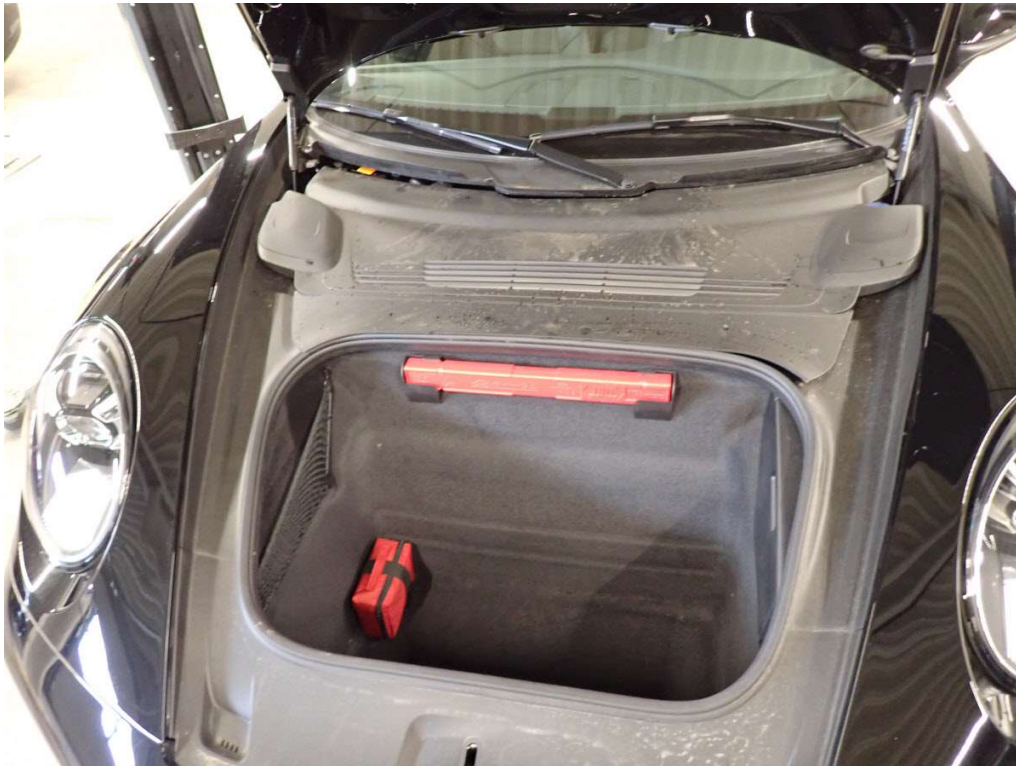
Bild 7 Kofferraum

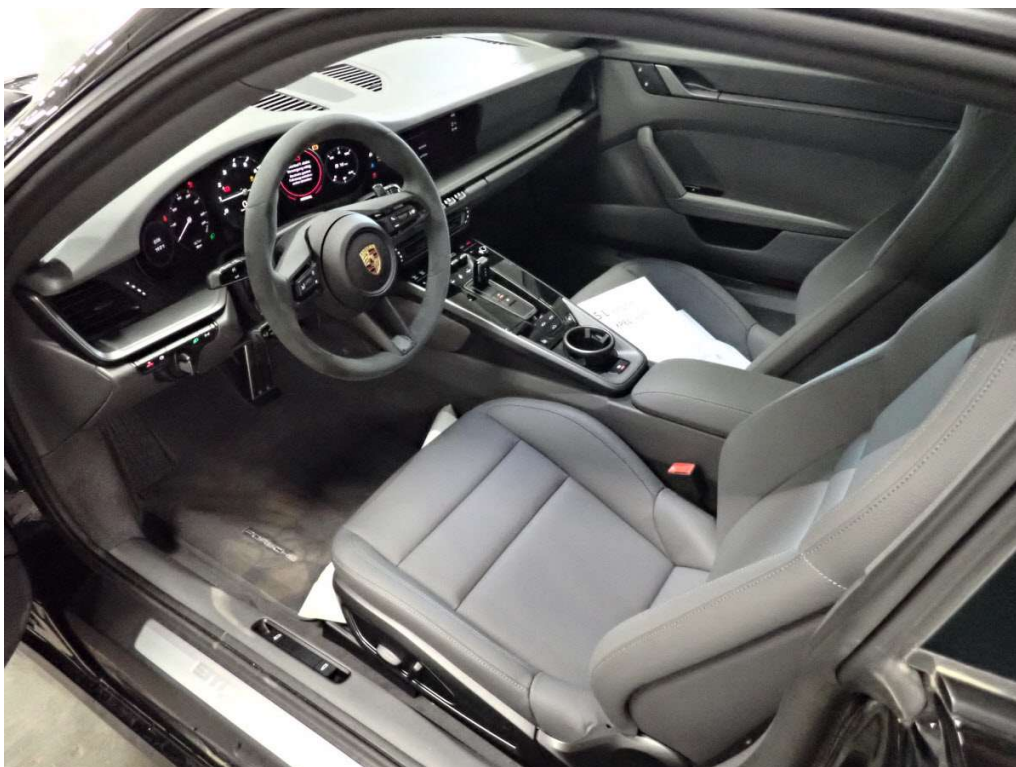
Bild 8 Innenraum vorn

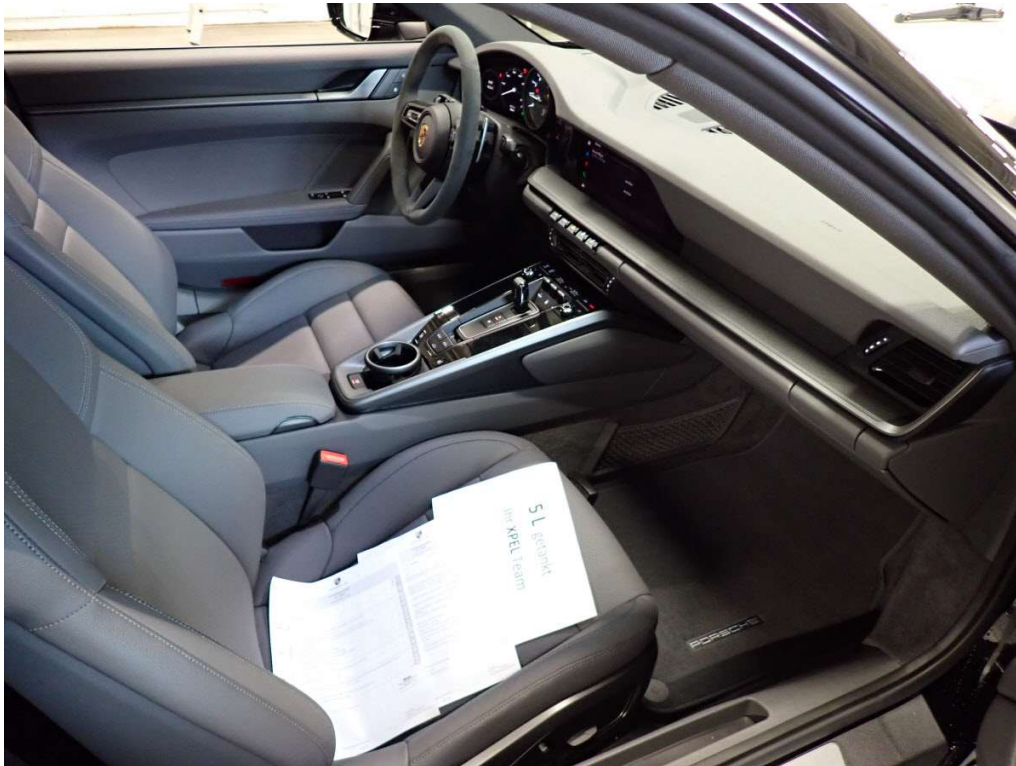
Bild 9 Innenraum vorn

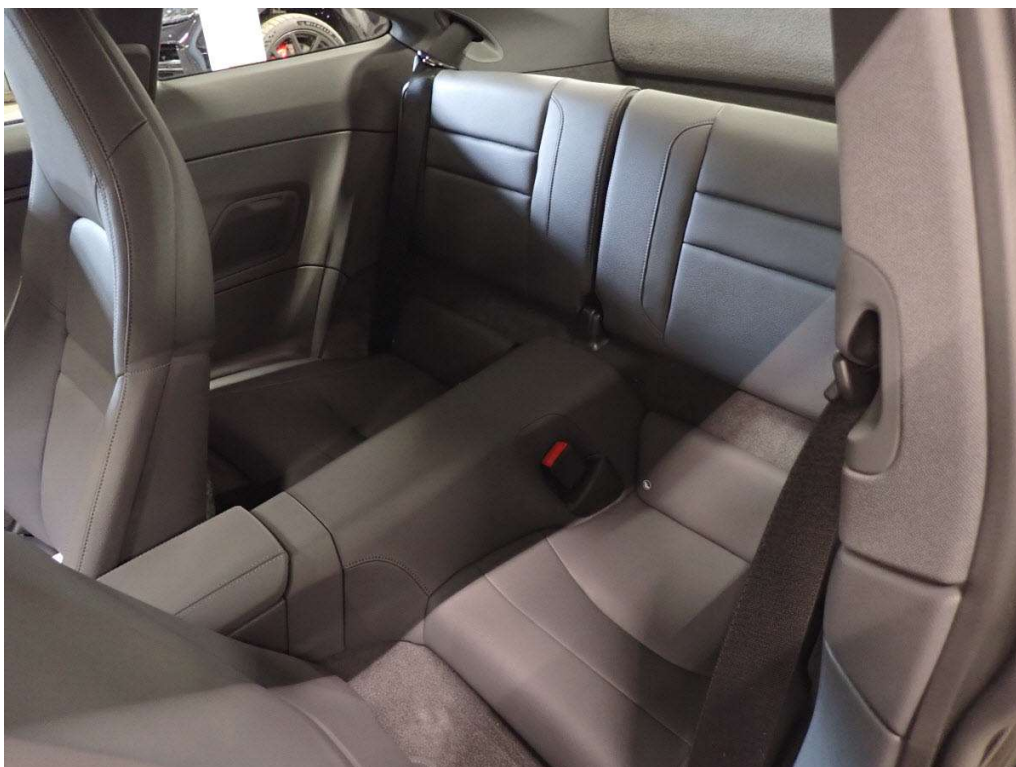
Bild 10 Innenraum hinten

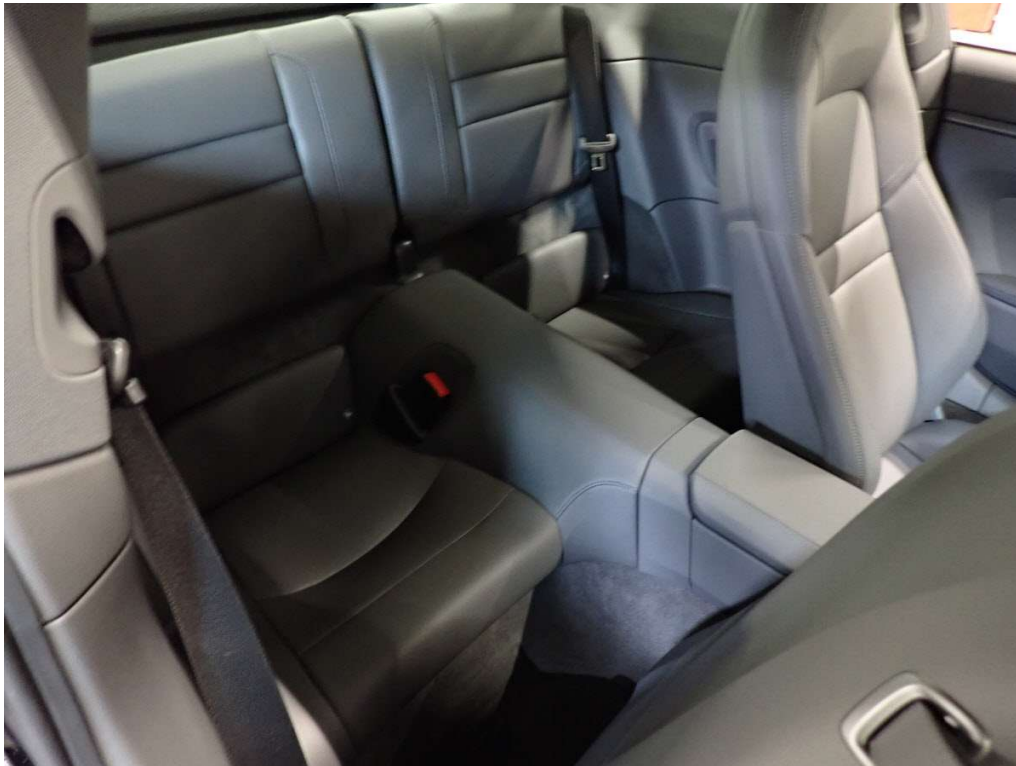
Bild 11 Innenraum hinten

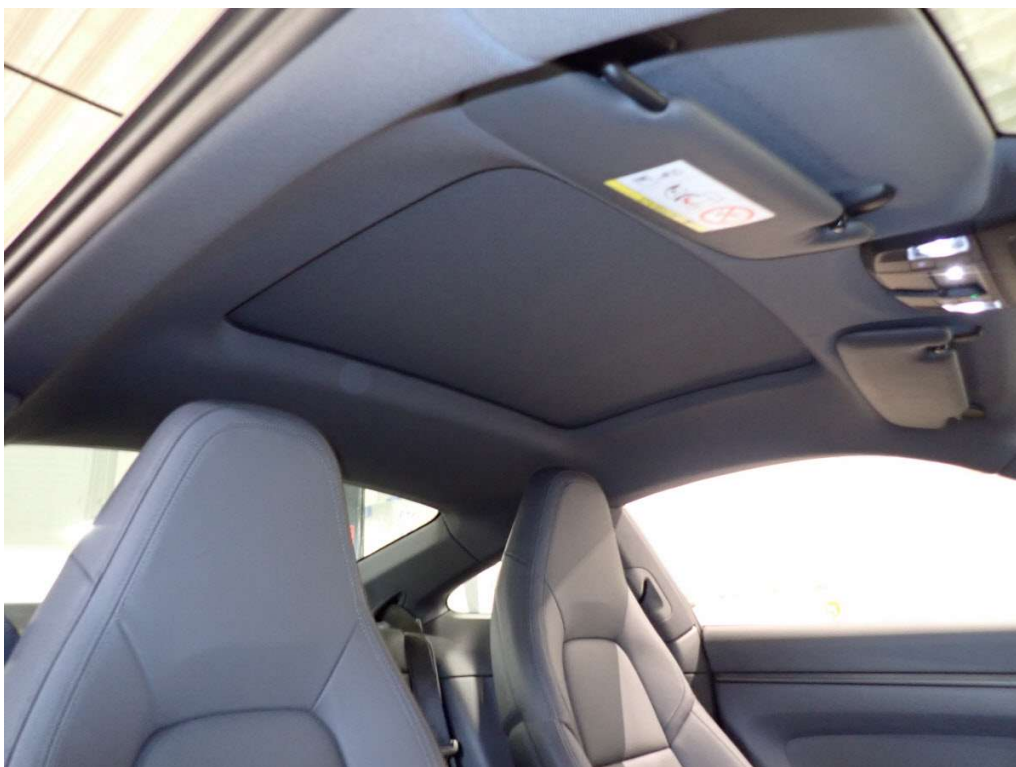
Bild 12 Dachhimmel

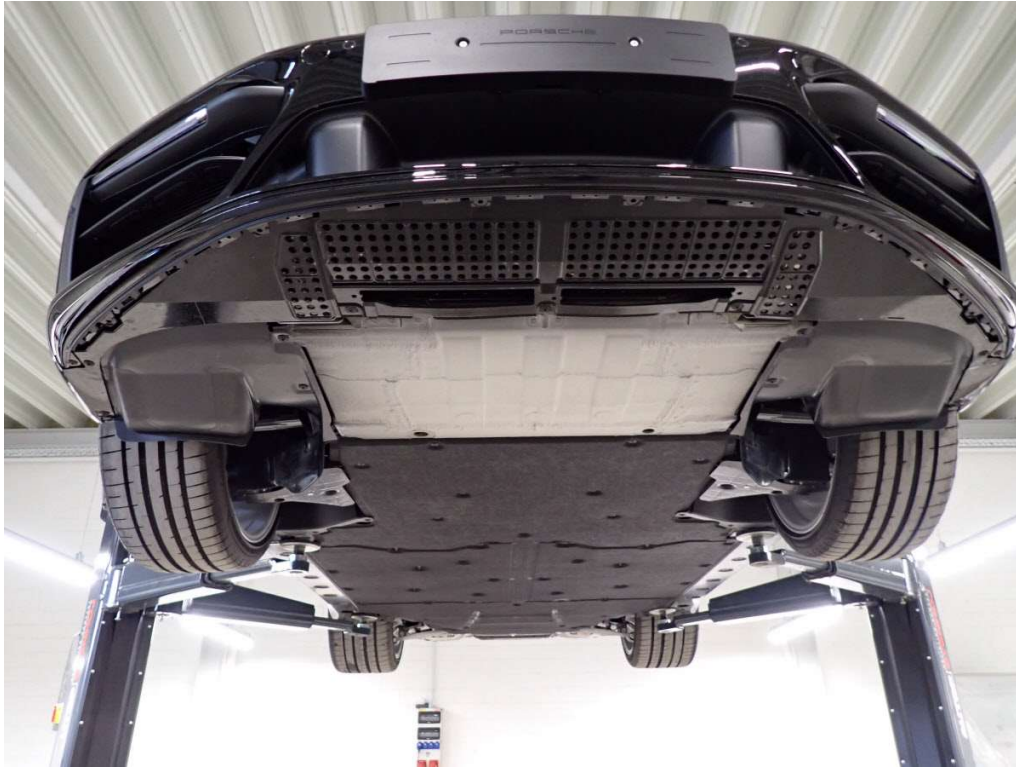
Bild 13 Unterboden vorn

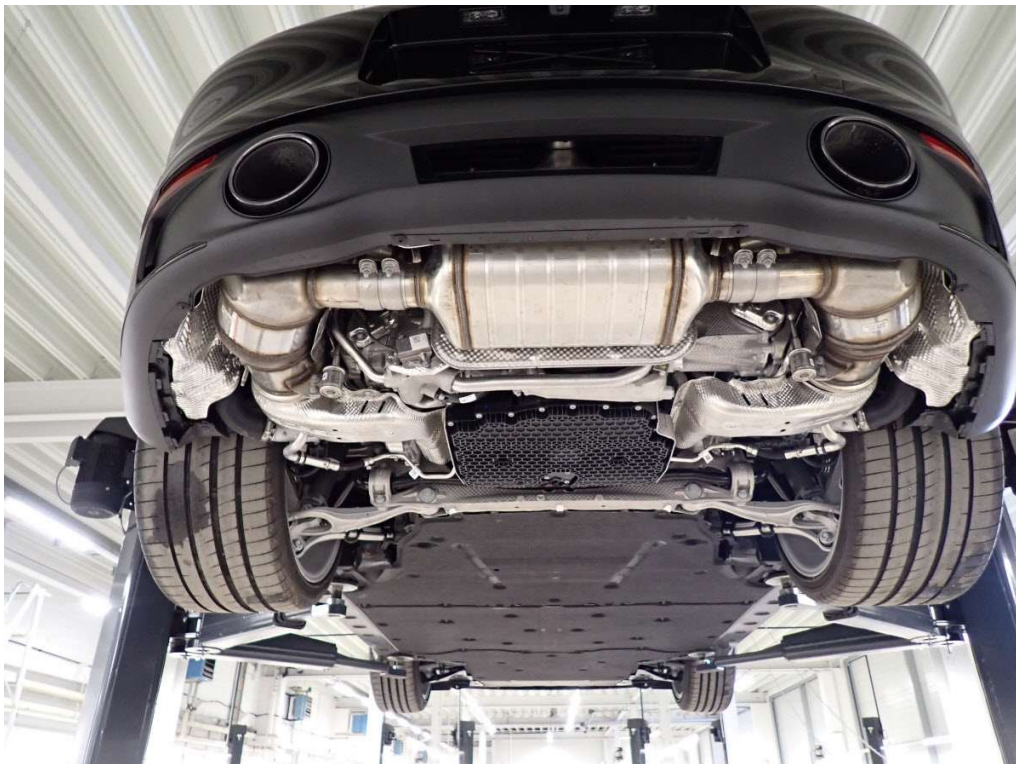
Bild 14 Unterboden hinten

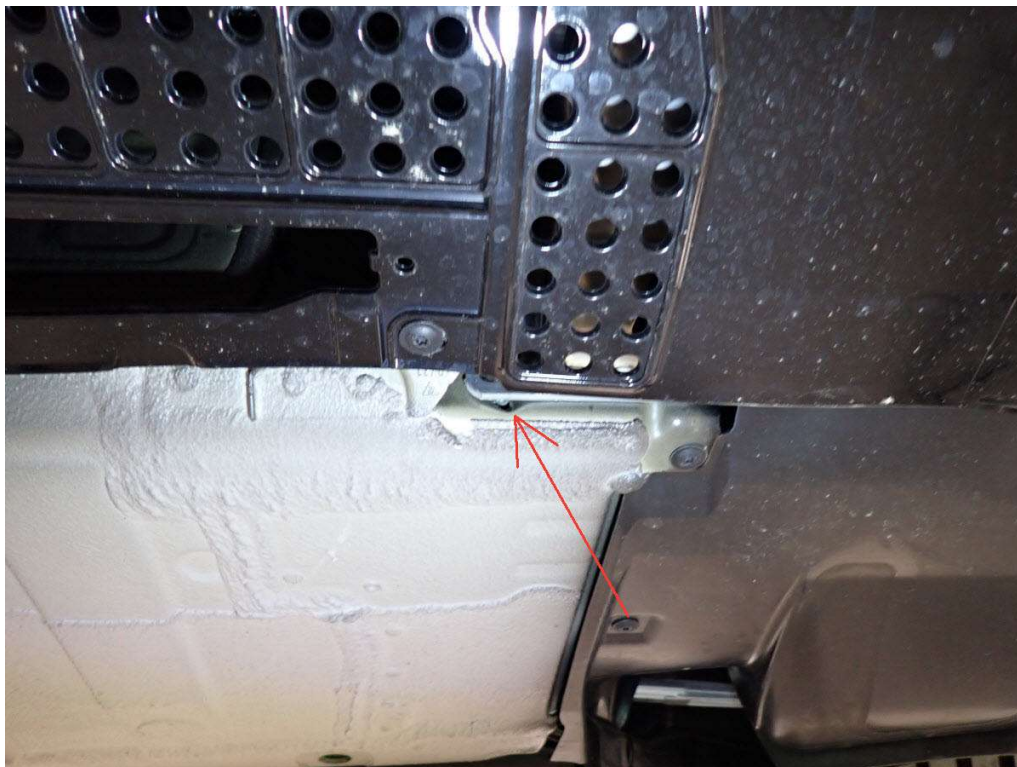
Bild 15 Abschlußblech vorn links

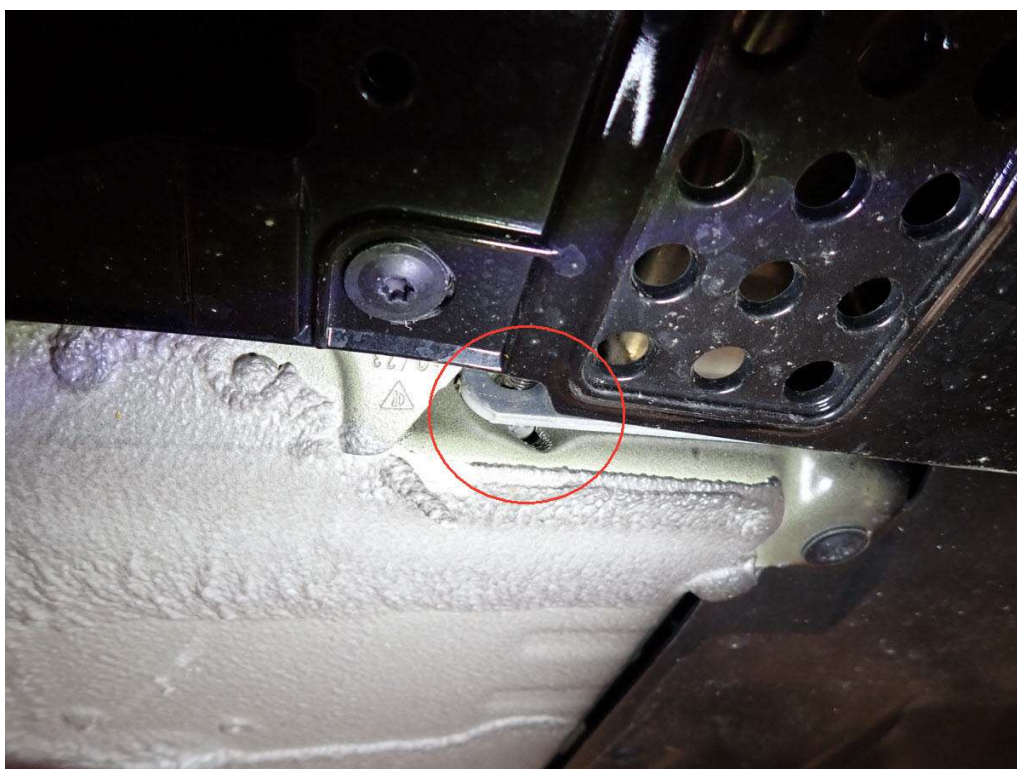
Bild 16 Abschlußblech vorn links

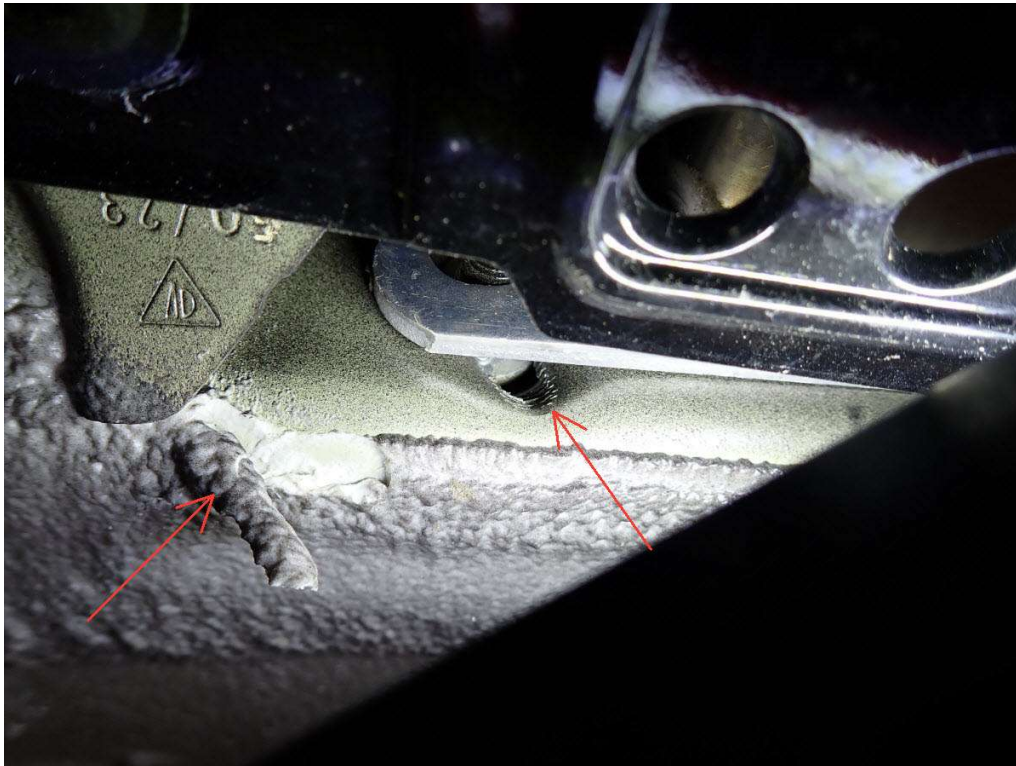
Bild 17 Abschlußblech vorn links

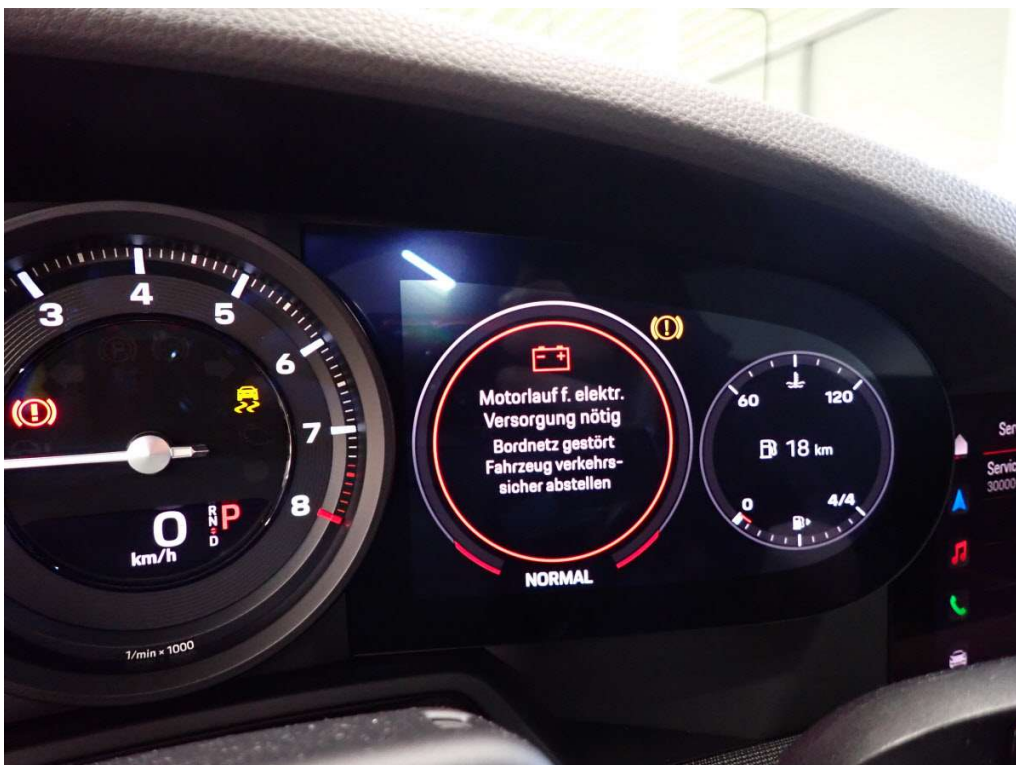
Bild 18 Fehlermeldung Starterbatterie

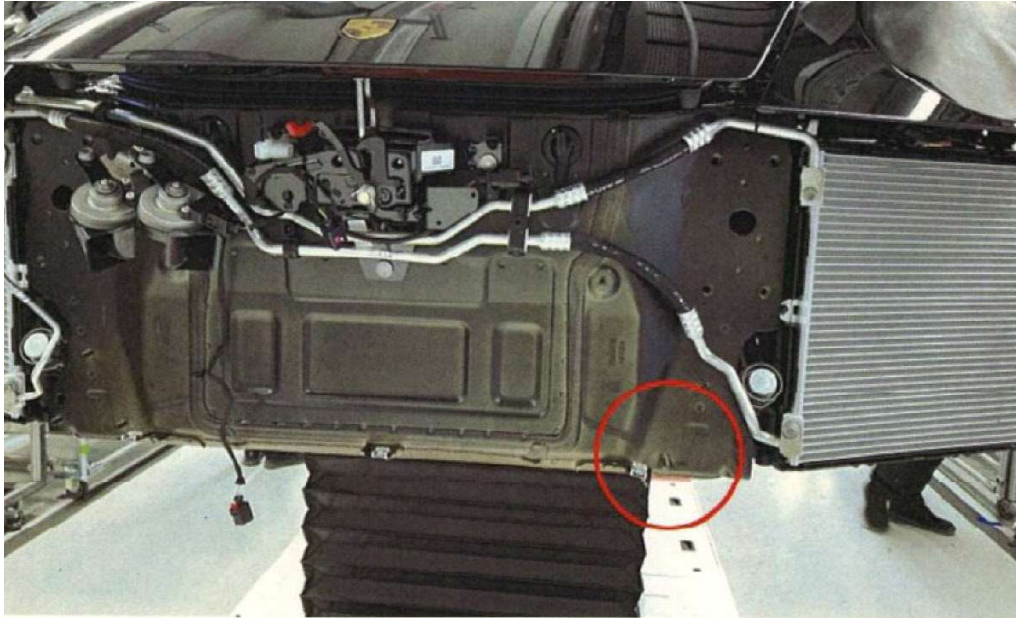
Bild 19 Lichtbild von Fa. Porsche, Abschlußblech vorn links

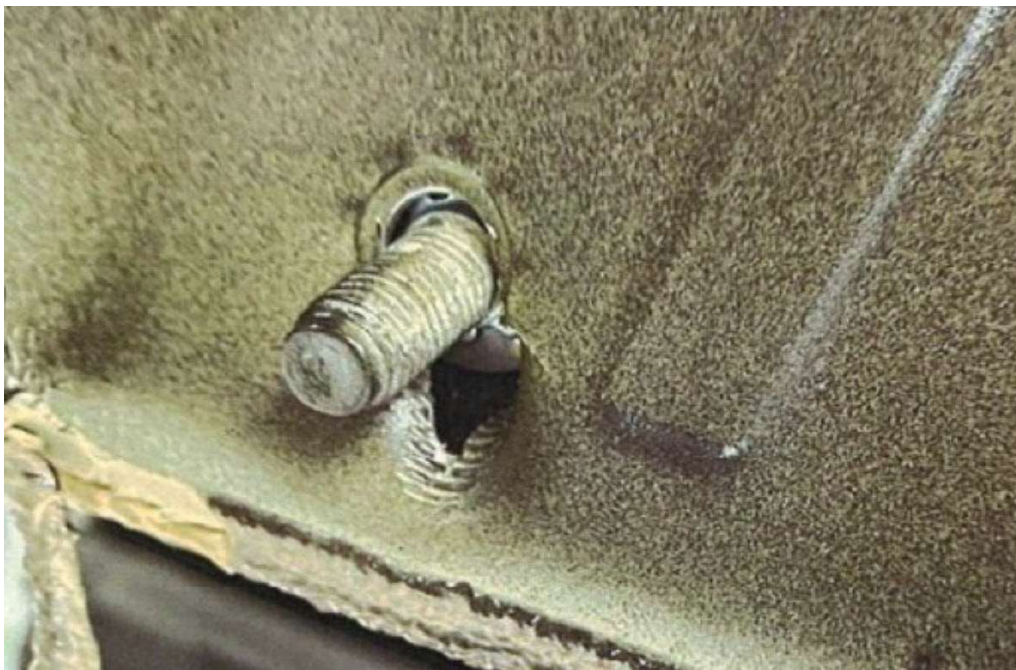
Bild 20 Lichtbild von Fa. Porsche, Abschlußblech vorn links
