Gutachten-Nr. 50866-12001-KI

Datum: 25.04.2025

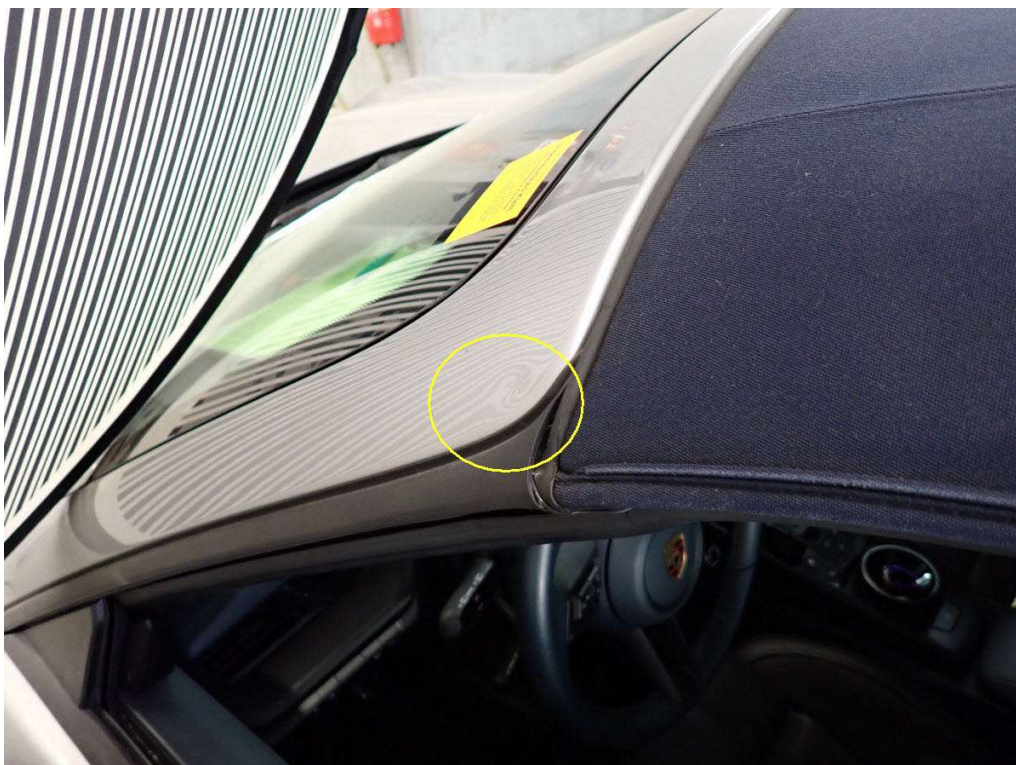
Bild 8 Rahmen Frontscheibe eingedellt

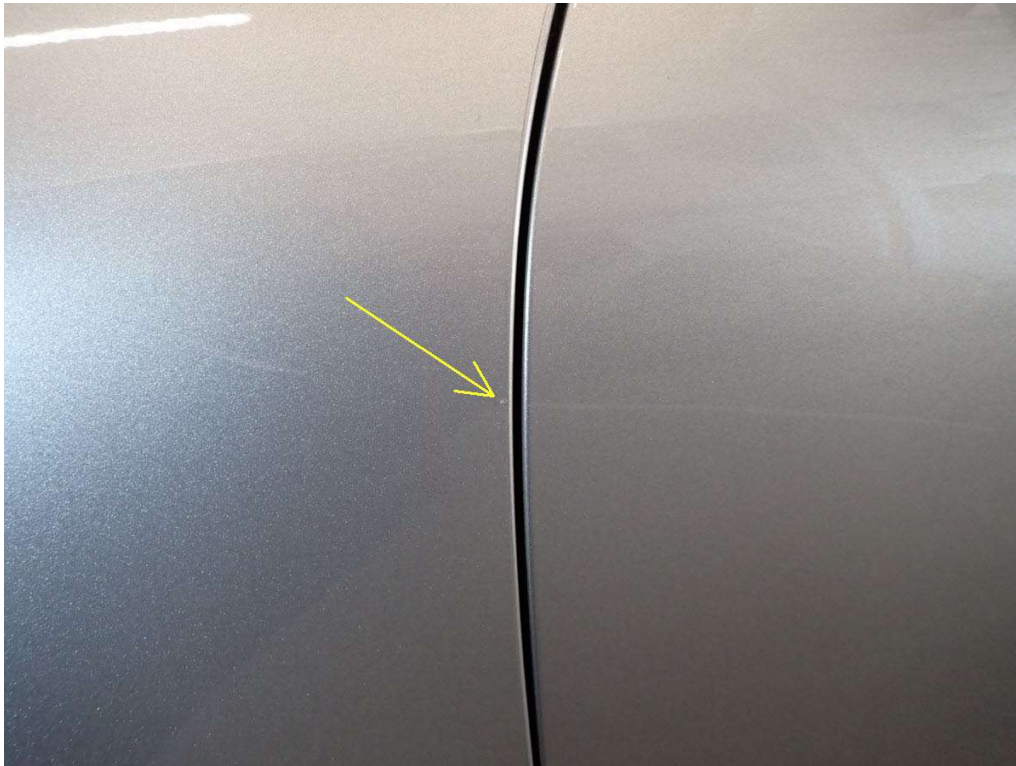
Bild 9 Kotflügel vorn links Schutzfolie verkratzt

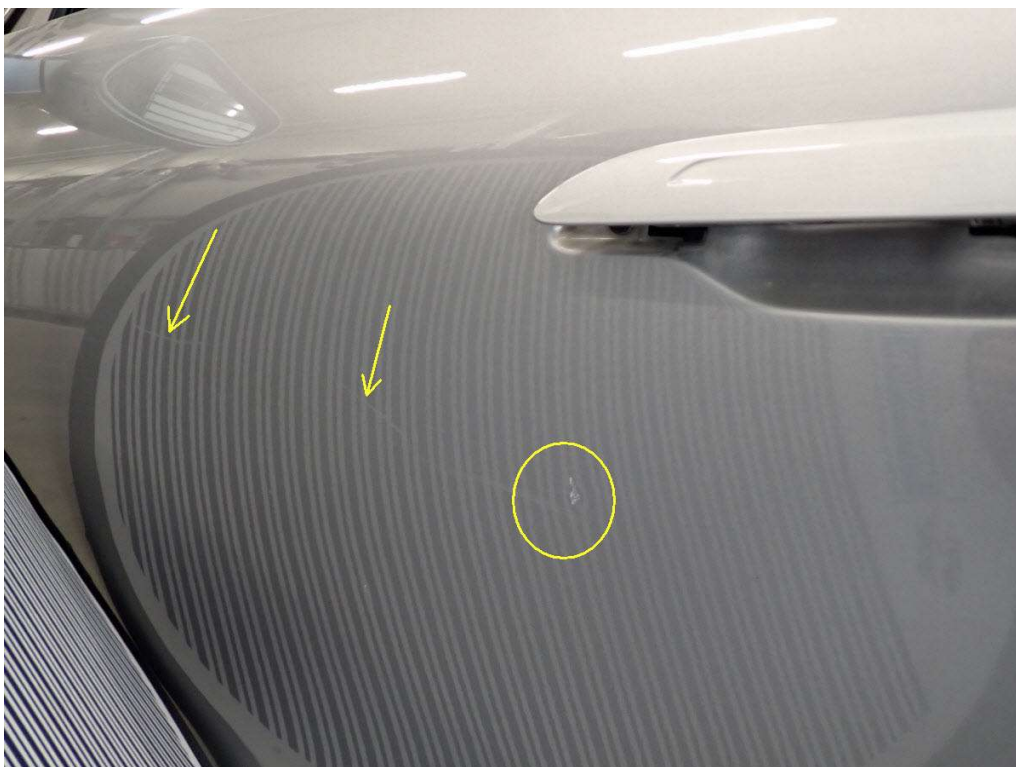
Bild 10 Türe links Lackschaden

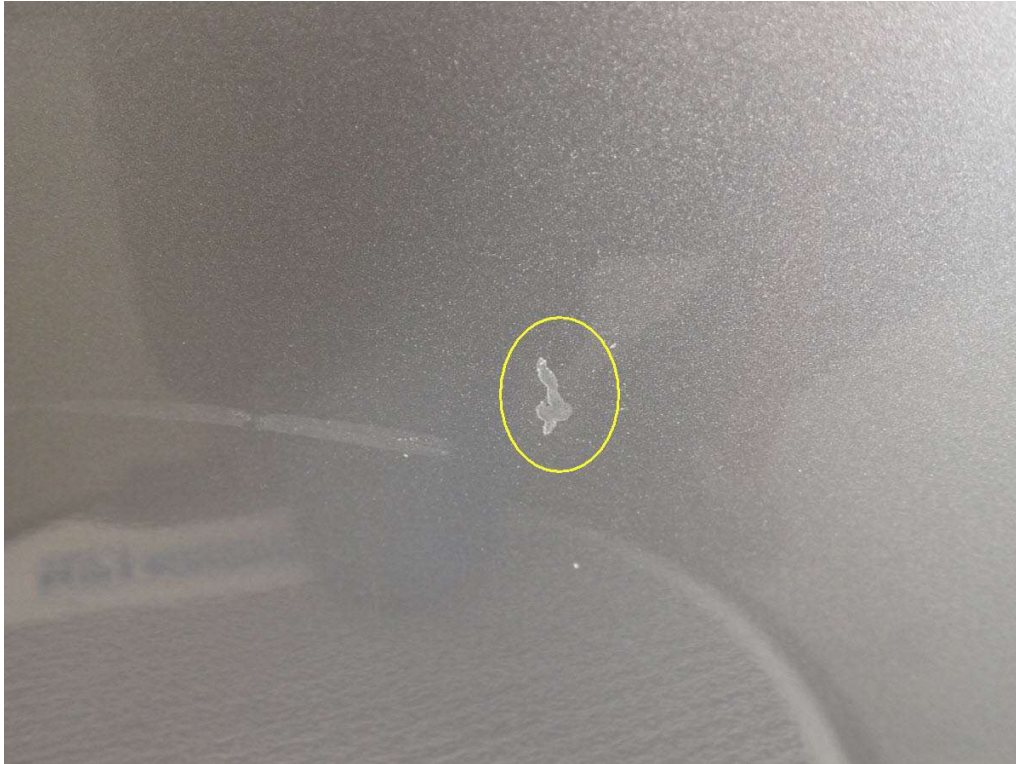
Bild 11 Türe links Lackschaden

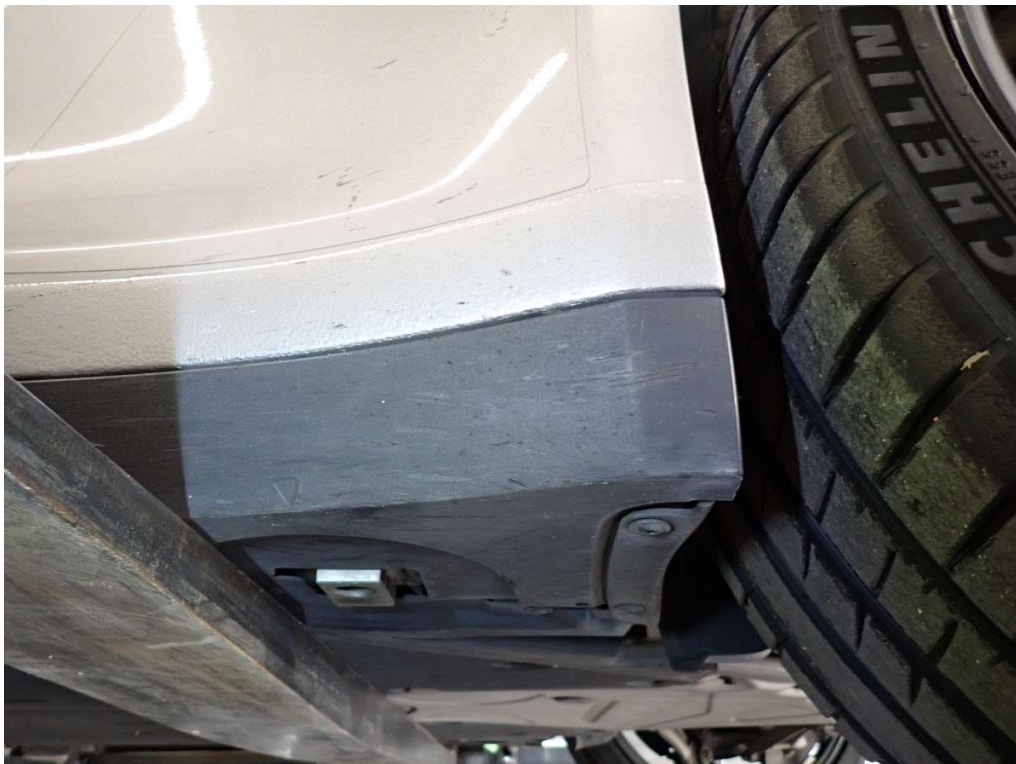
Bild 12 Schwellerblende links verkratzt

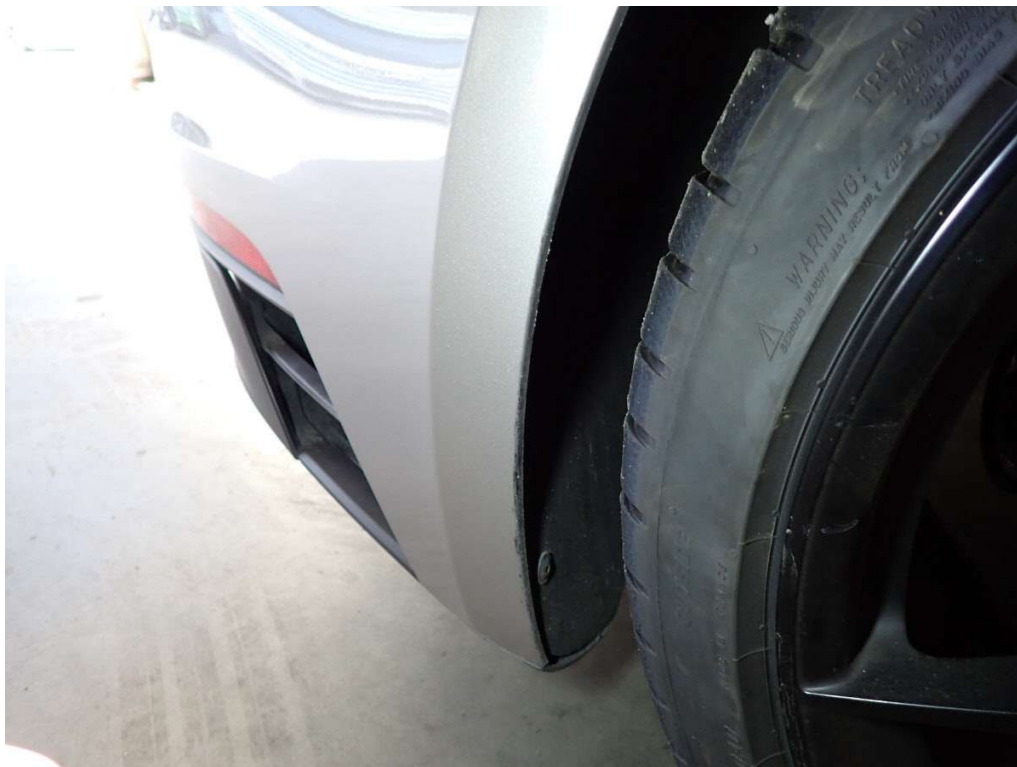
Bild 13 Heckverkleidung Gummi-Abrieb

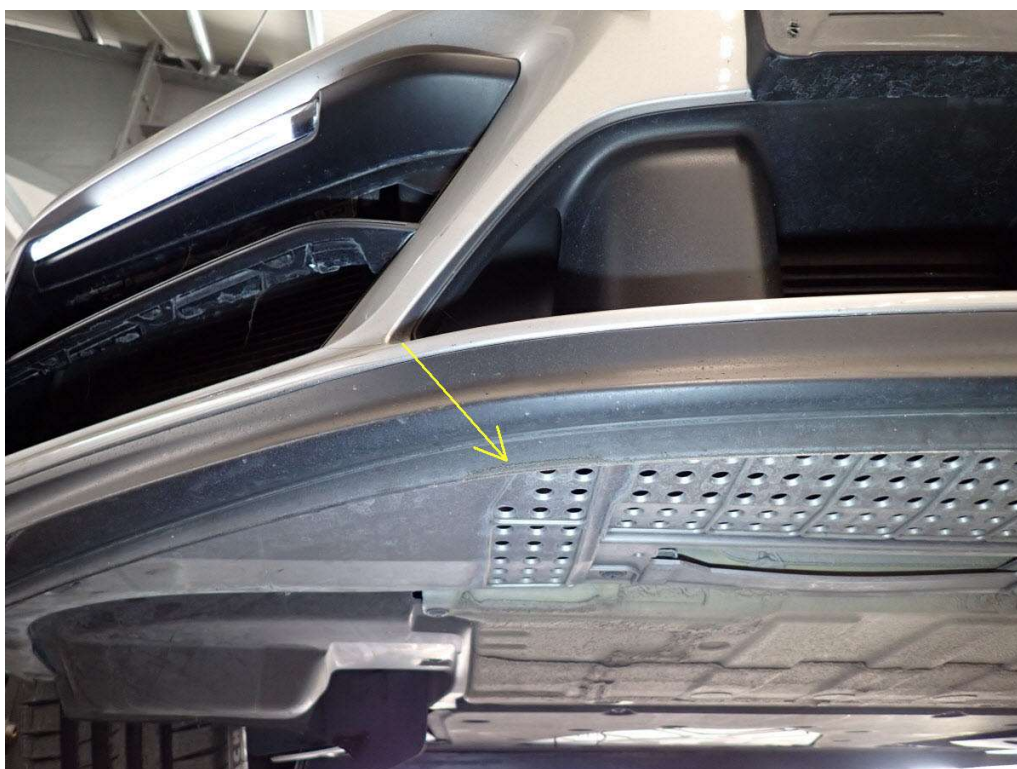
Bild 14 Frontspoiler unten verschrammt

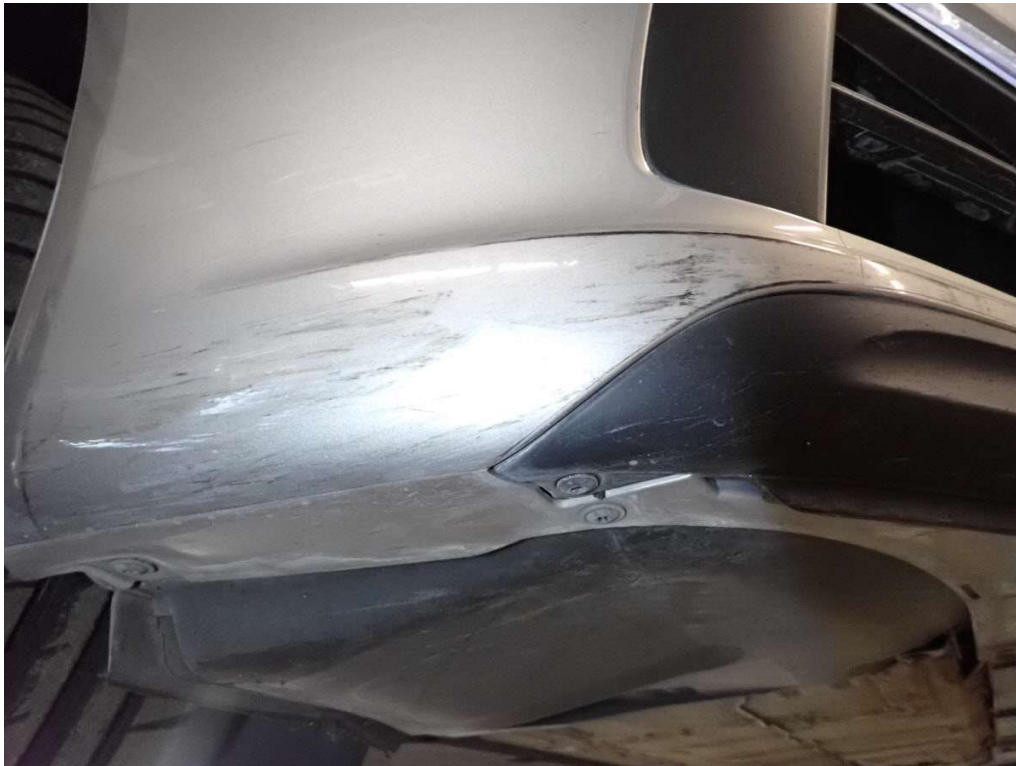
Bild 15 Frontspoiler oben und Steinschlagfolie Bugverkleidung verschrammt

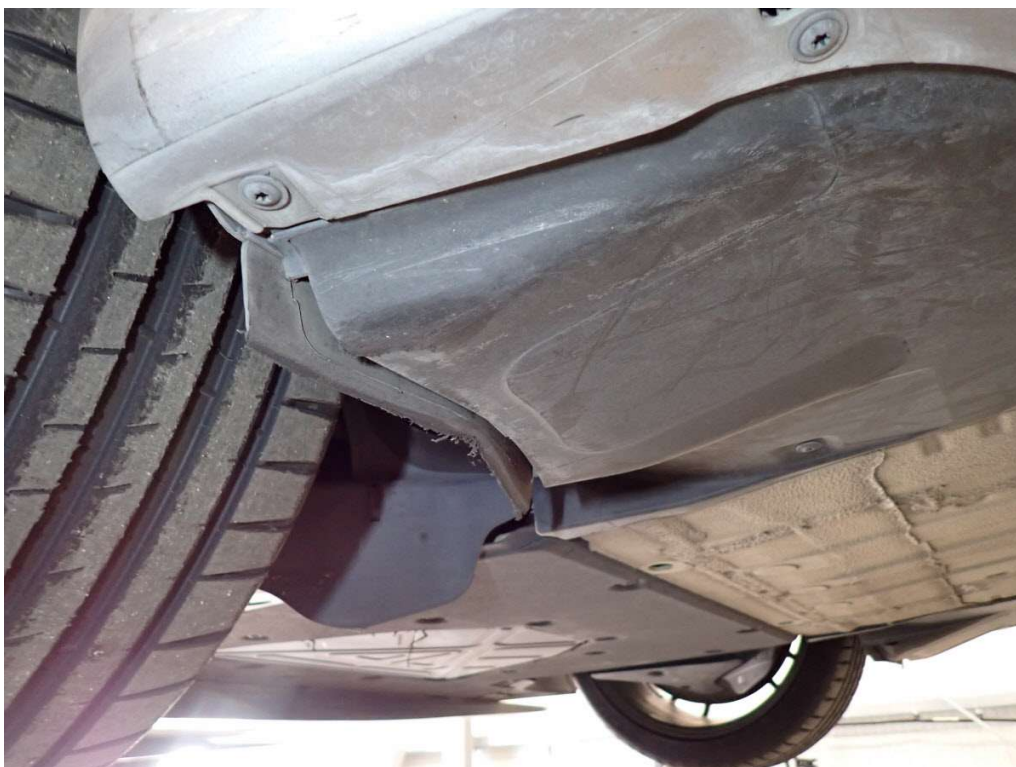
Bild 16 Radhausschale vorn rechts vorn verschrammt

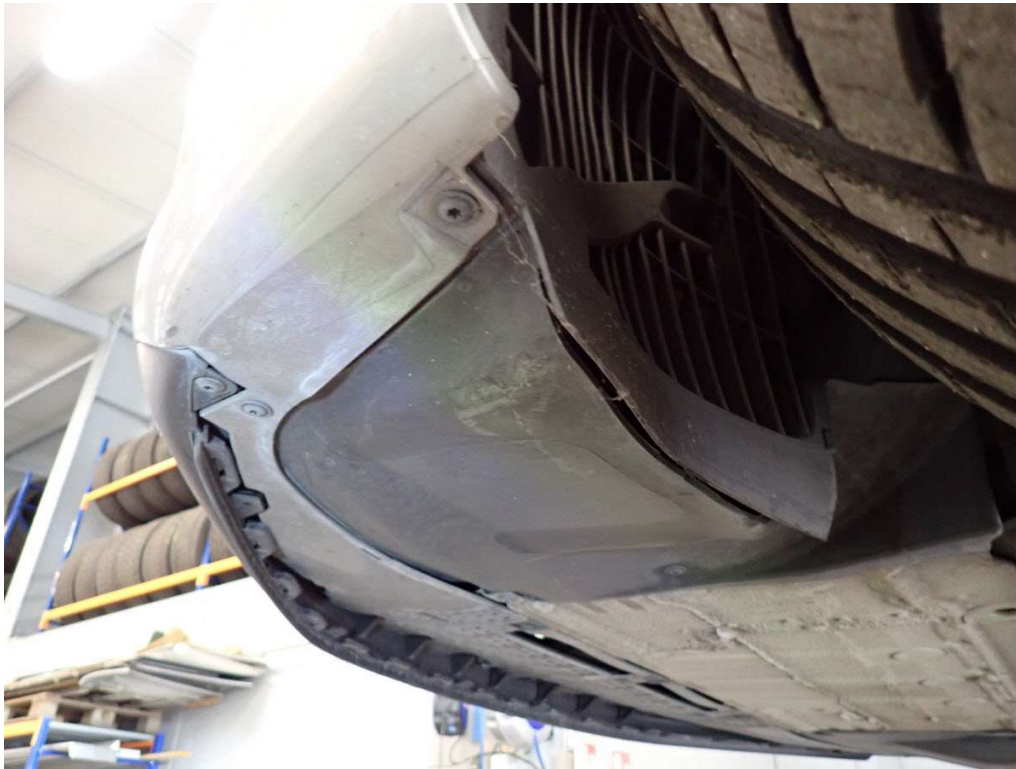
Bild 17 Radhausschale vorn links vorn verschrammt

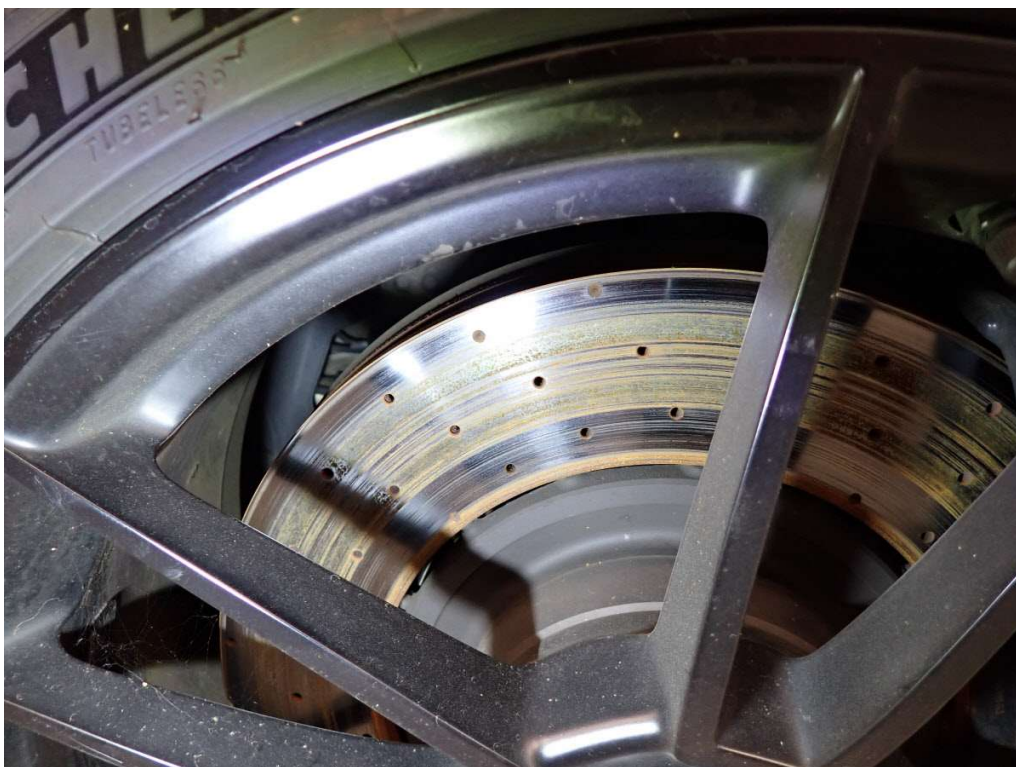
Bild 18 Bremsscheibe vorn links von Rost befallen

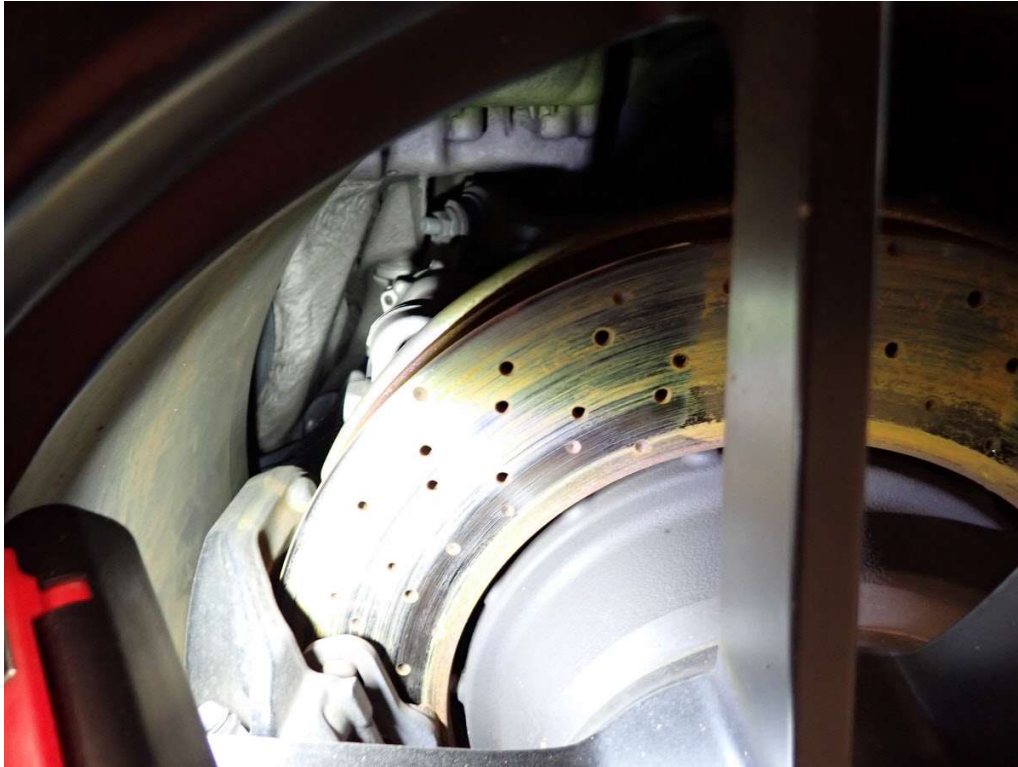
Bild 19 Bremsscheibe hinten links von Rost befallen

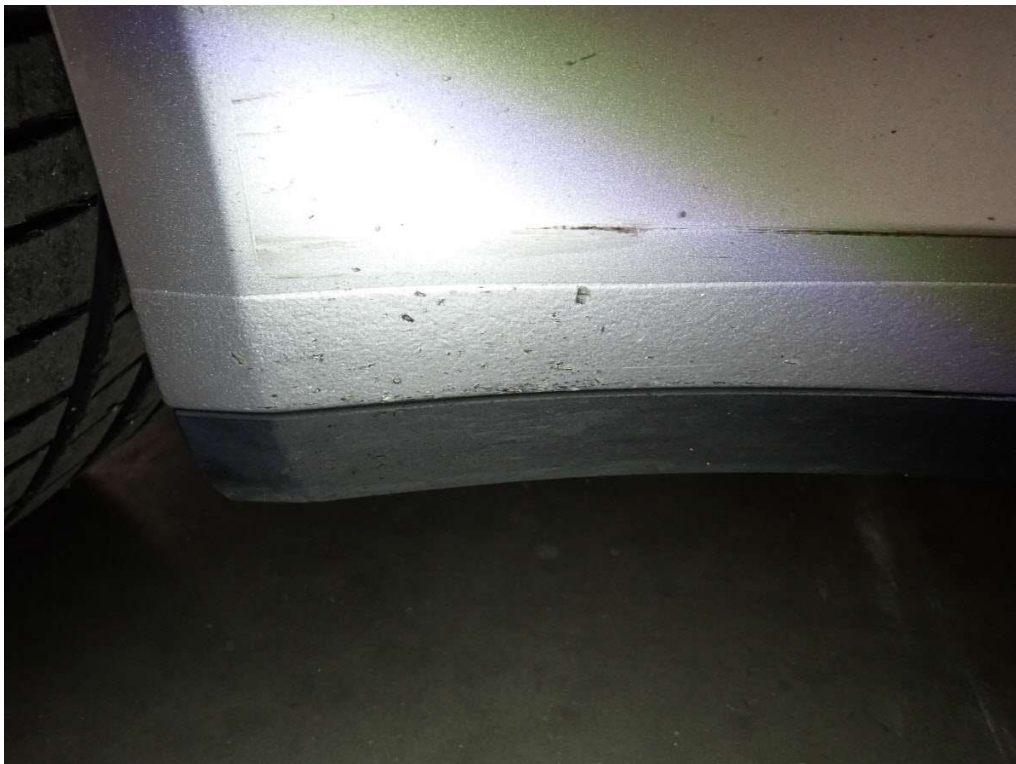
Bild 22      Altschaden Steinschlagschäden Seitenteil hinten rechts
