Koch Gruppe Automobile AG  
Marzahner Chaussee 219  
12681-Berlin

14.5.2025

**TÜVNORD****Zustandsbericht****TÜV NORD Autoservice GmbH - Wurster Straße 92 - 27580 Bremerhaven**

Datenquelle: **VIN-Abfrage**  
Hersteller: **Skoda**  
Typ: **Octavia Combi**  
Fahrgestellnummer: **TMBGK61Z088030699**  
Erstzulassung: **18.03.2008**  
Getriebe / Gänge: **Schaltgetriebe, 6 Gänge**  
Schadstoffklasse: **EU4**  
Vorverwendung: **Privat**

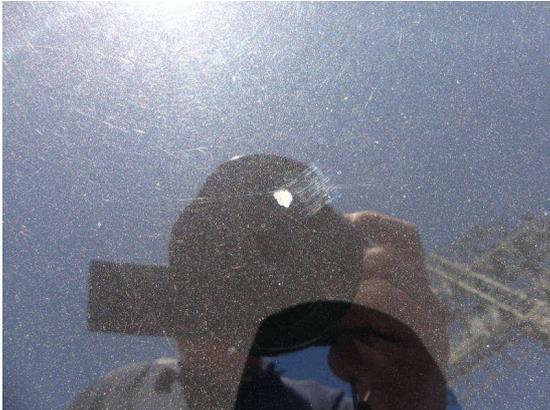
Nr.	Teil	Bild Nr.	Schaden	Kommentar
1	Motorhaube	1, 2, 3	Steinschläge	
2	Heckklappe	4, 5	Kratzer	
3	Seitenteil rechts	6, 7, 8	leicht deformiert und zerkratzt	
4	Einstieg hinten rechts	9, 10	Kratzer	
5	Tür hinten rechts	11, 12, 13	zerkratzt	
6	Tür vorne rechts	14, 15, 16	Dellen und zerkratzt	
7	Spiegelkappe rechts	17	Kratzer

Bild 1: Karosserie / Motorhaube Steinschläge

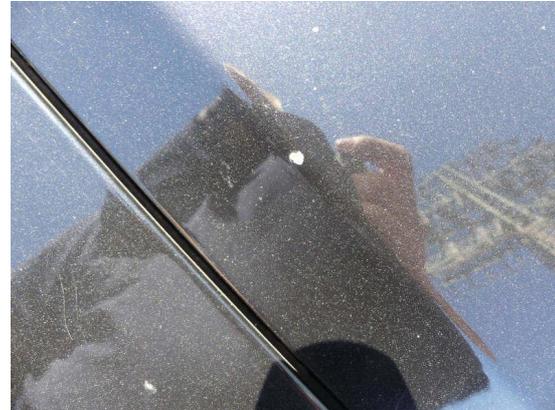
Bild 2: Karosserie / Motorhaube Steinschläge

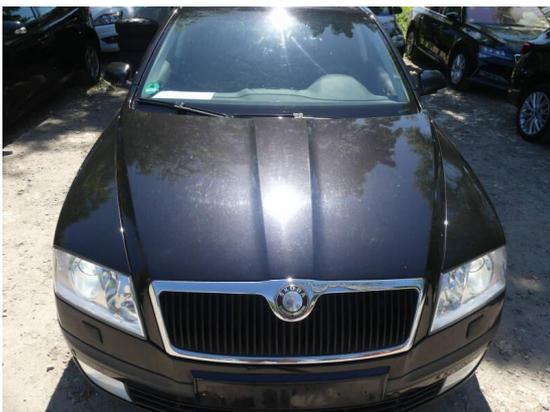
Bild 3: Karosserie / Motorhaube Steinschläge

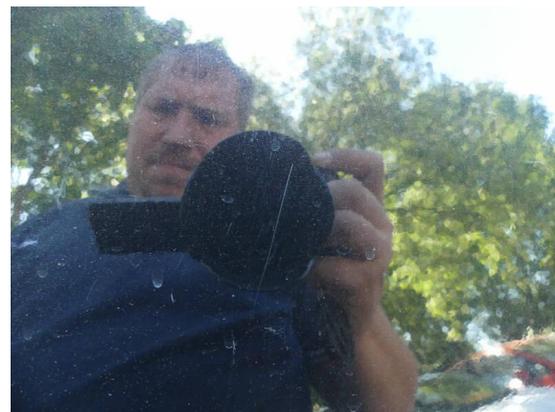
Bild 4: Karosserie / Heckklappe Kratzer

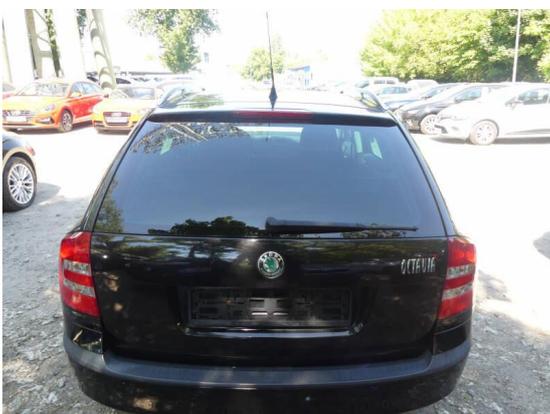
Bild 5: Karosserie / Heckklappe Kratzer

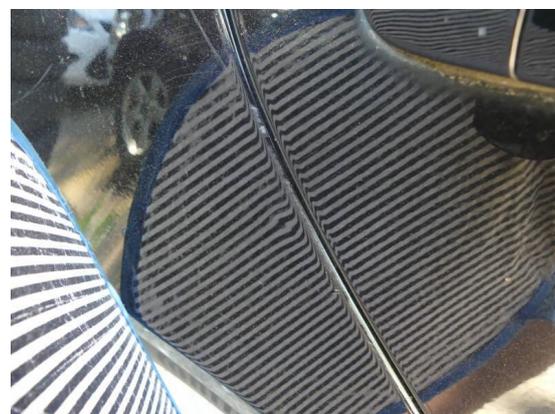
Bild 6: Karosserie / Seitenteil rechts leicht deformiert und zerkratzt

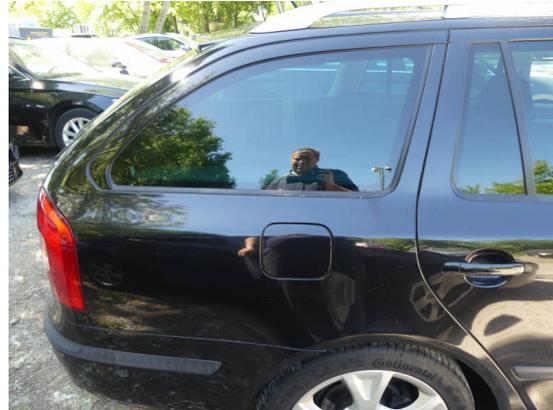
Bild 8: Karosserie / Seitenteil rechts leicht deformiert und zerkratzt

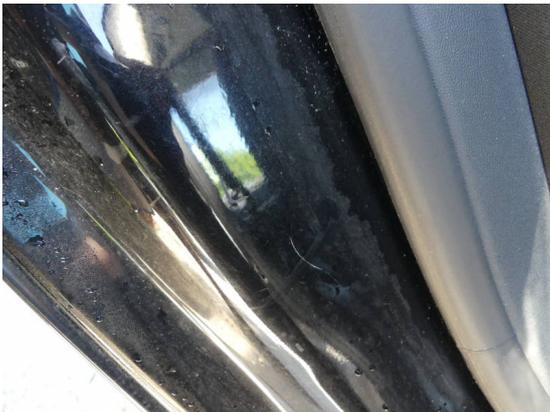
Bild 9: Karosserie / Einstieg hinten rechts Kratzer

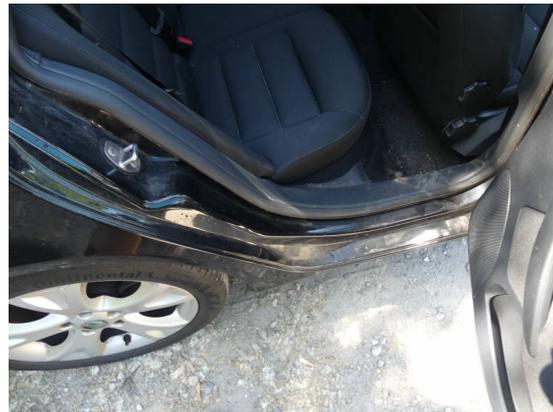
Bild 10: Karosserie / Einstieg hinten rechts Kratzer

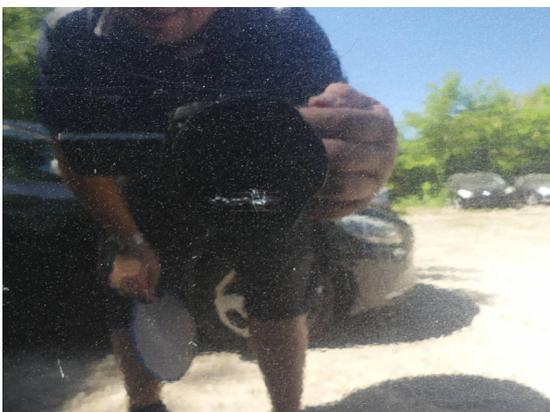
Bild 11: Karosserie / Tür hinten rechts zerkratzt

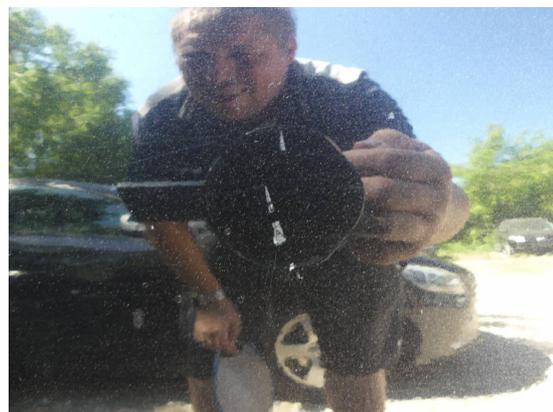
Bild 12: Karosserie / Tür hinten rechts zerkratzt

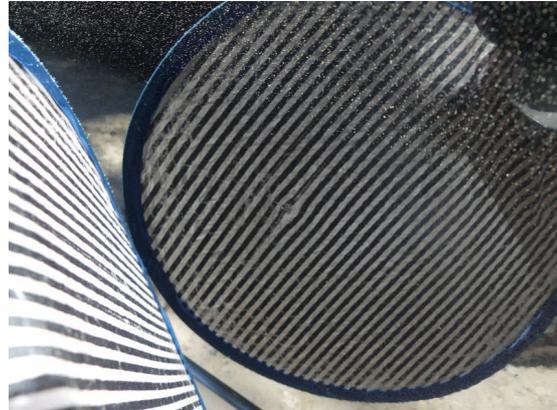
Bild 14: Karosserie / Tür vorne rechts Dellen und zerkratzt

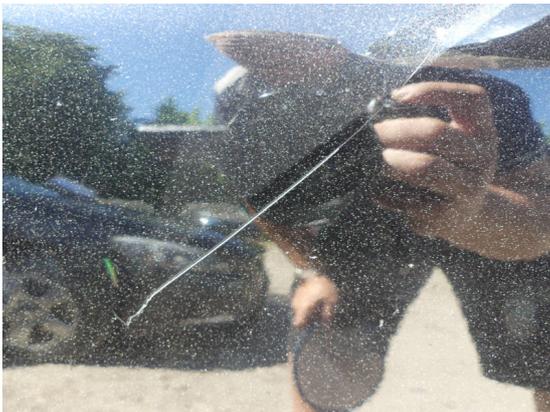
Bild 15: Karosserie / Tür vorne rechts Dellen und zerkratzt

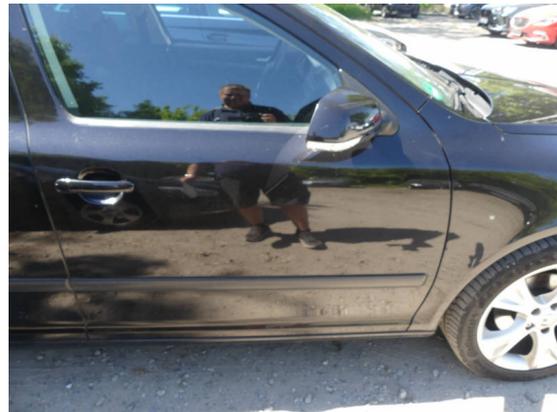
Bild 16: Karosserie / Tür vorne rechts Dellen und zerkratzt

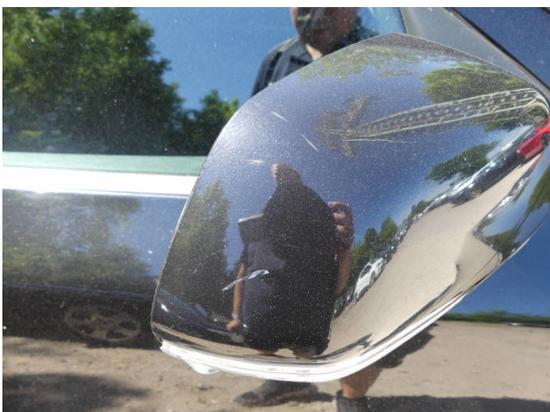
Bild 17: Karosserie / Spiegelkappe rechts Kratzer

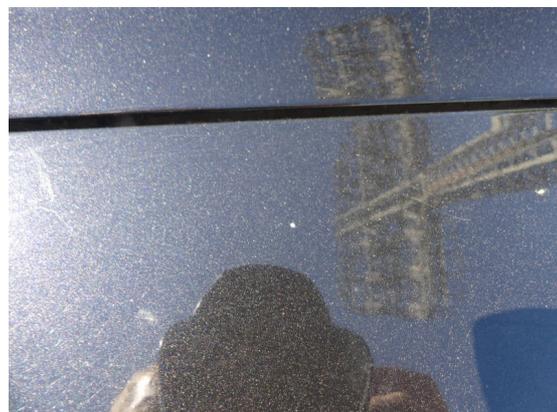
Nr.	Teil	Bild Nr.	Schaden	Kommentar
8	Kotflügel rechts	18, 19, 20	Steinschläge und zerkratzt	
9	Wartung	21	fällig	
10	AU/HU	22	fällig	
11	Stoßfänger vorn	23, 24, 25	zerkratzt	
12	Kotflügel links	26, 27, 28	zerkratzt	
13	Spiegelkappe links	29	Kratzer	
14	Sitzpolster	30, 31	fleckig	
15	Tür vorne links	32, 33, 34	Dellen mit Kratzer	
16	Tür hinten links	35, 36, 37	zerkratzt	
17	Seitenteil links	38, 39, 40	Dellen und zerkratzt	
18	Stoßfänger hinten	41, 42, 43	zerkratzt

Bild 18: Karosserie / Kotflügel rechts Steinschläge und zerkratzt

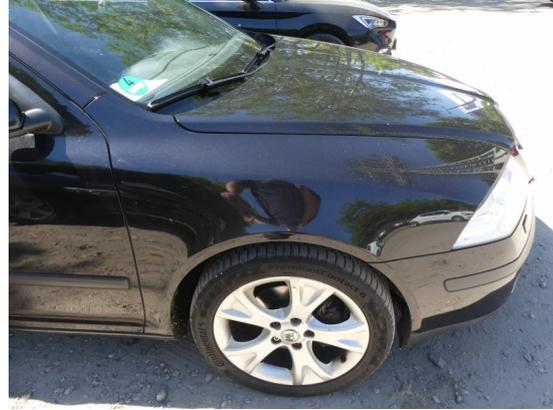
Bild 20: Karosserie / Kotflügel rechts Steinschläge und zerkratzt

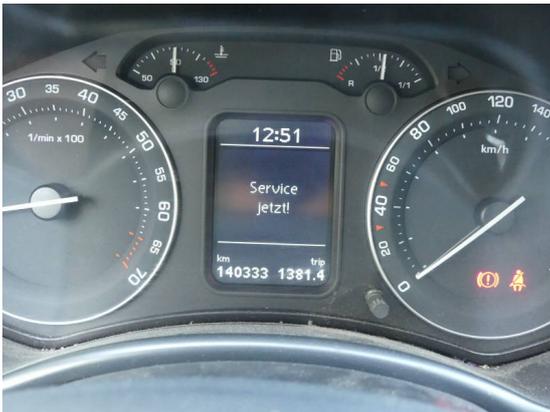
Bild 21: Wartung-Pflege / Wartung fällig

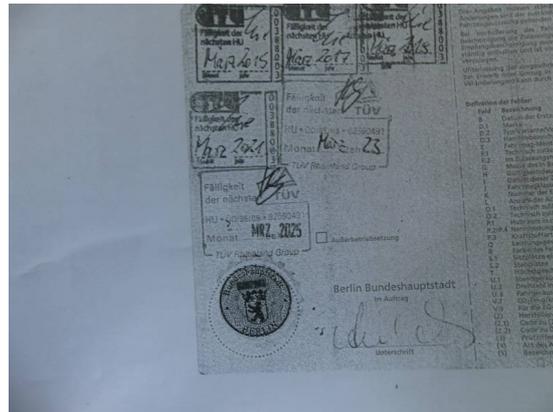
**HU vorhanden bis 03/25**

Bild 22: Technik / AU/HU fällig

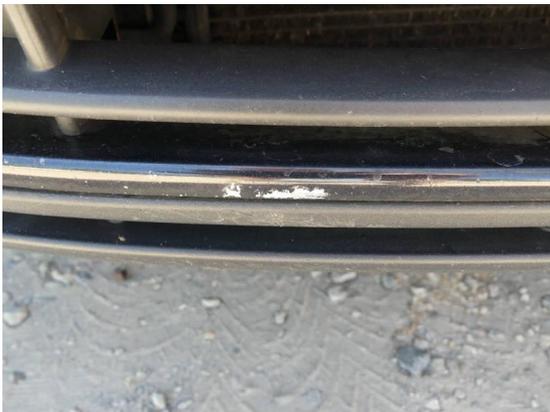
Bild 23: Karosserie / Stoßfänger vorn zerkratzt

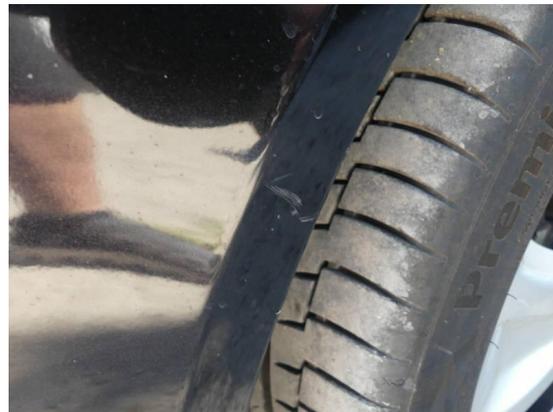
Bild 24: Karosserie / Stoßfänger vorn zerkratzt

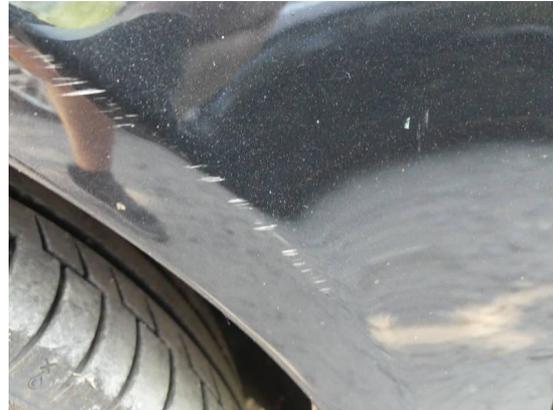
Bild 26: Karosserie / Kotflügel links zerkratzt

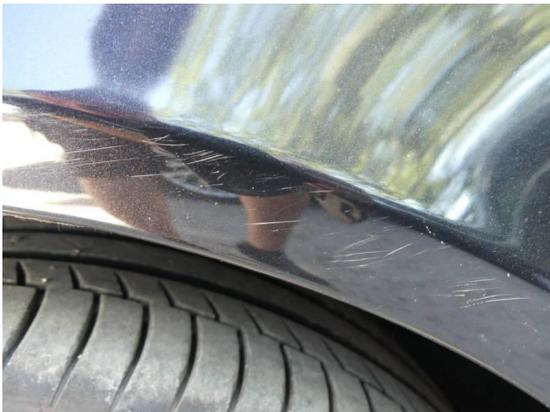
Bild 27: Karosserie / Kotflügel links zerkratzt

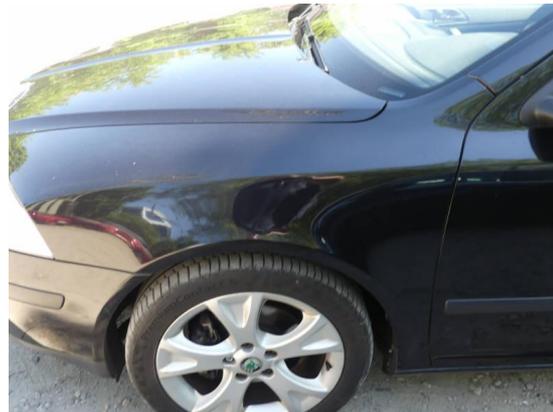
Bild 28: Karosserie / Kotflügel links zerkratzt

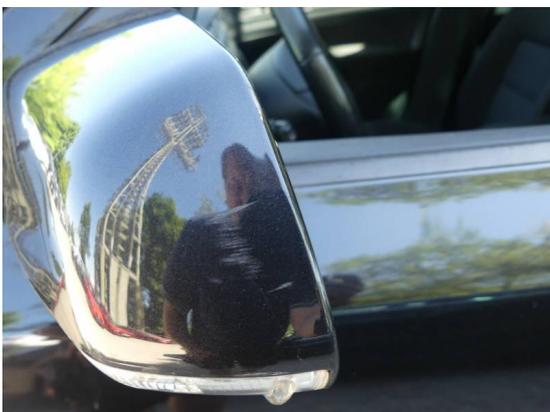
Bild 29: Karosserie / Spiegelkappe links Kratzer

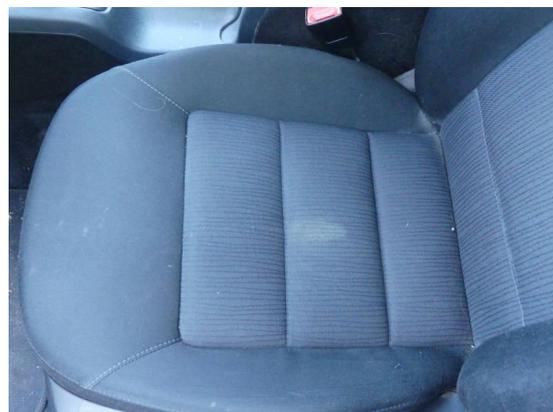
Bild 30: Innenraum / Sitzpolster fleckig

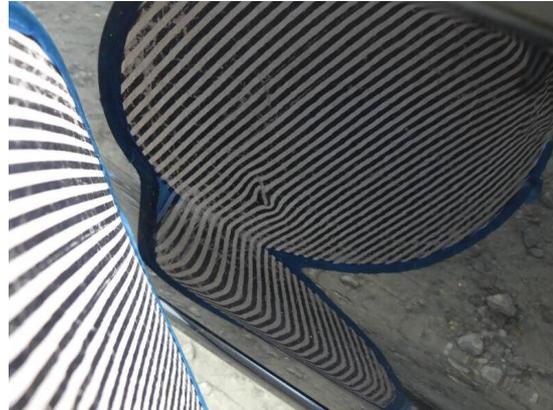
Bild 32: Karosserie / Tür vorne links Dellen mit Kratzer

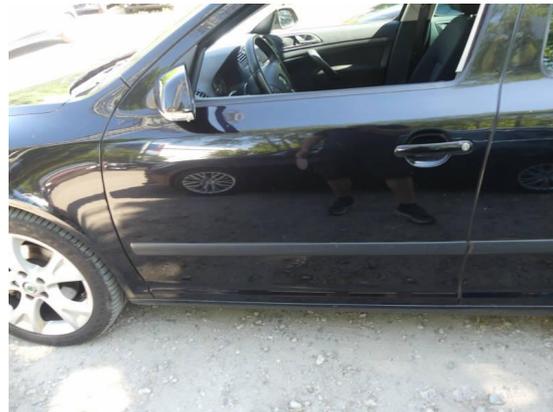
Bild 34: Karosserie / Tür vorne links Dellen mit Kratzer

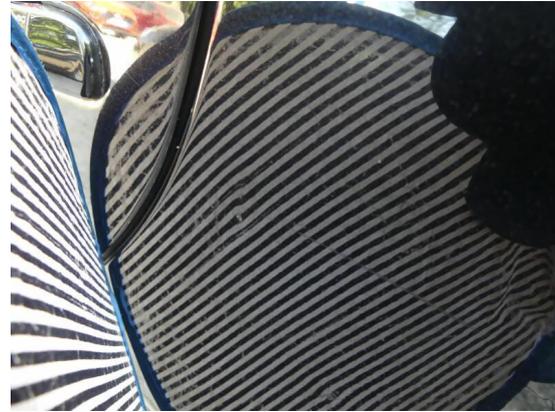
Bild 38: Karosserie / Seitenteil links Dellen und zerkratzt

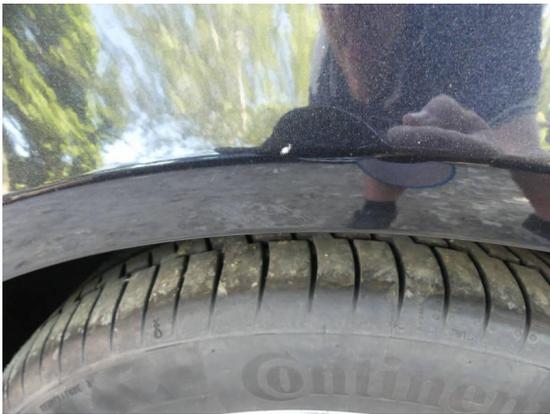
Bild 39: Karosserie / Seitenteil links Dellen und zerkratzt

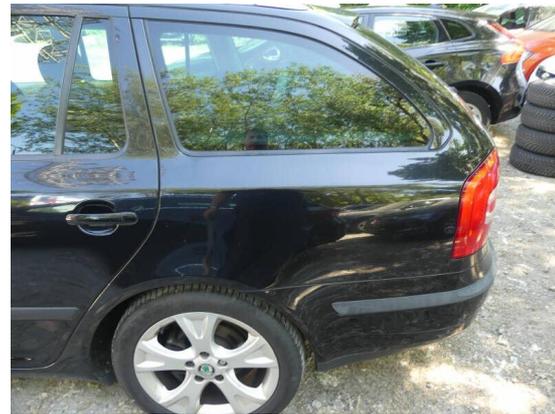
Bild 40: Karosserie / Seitenteil links Dellen und zerkratzt

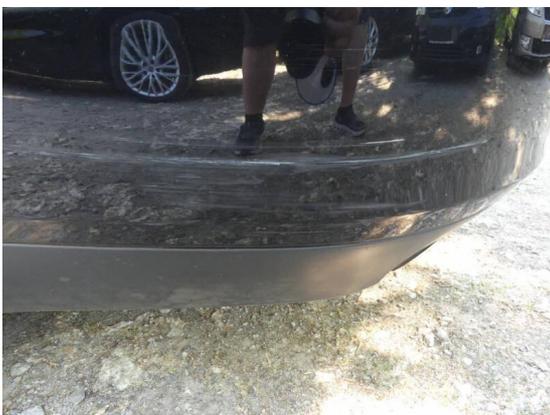
Bild 41: Karosserie / Stoßfänger hinten zerkratzt

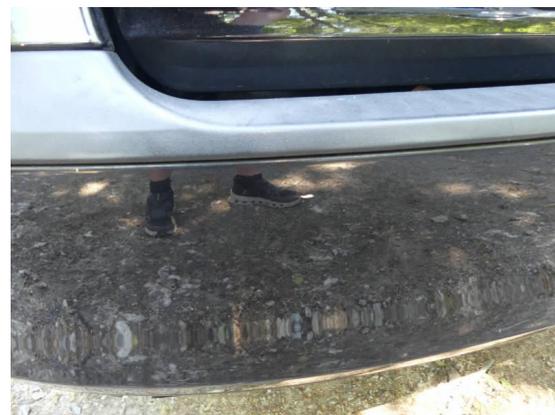
Bild 42: Karosserie / Stoßfänger hinten zerkratzt
