13.5.2025

**TÜVNORD****Zustandsbericht****TÜV NORD Autoservice GmbH - Wurster Straße 92 - 27580 Bremerhaven**

Datenquelle: **VIN-Abfrage**  
 Hersteller: **Citroën**  
 Typ: **C4 Picasso**  
 Fahrgestellnummer: **VF7UD5FS0AJ772566**  
 Erstzulassung: **29.04.2011**  
 Getriebe / Gänge: **Schaltgetriebe, 5 Gänge**  
 Schadstoffklasse: **EU5**  
 Vorverwendung: **Privat**

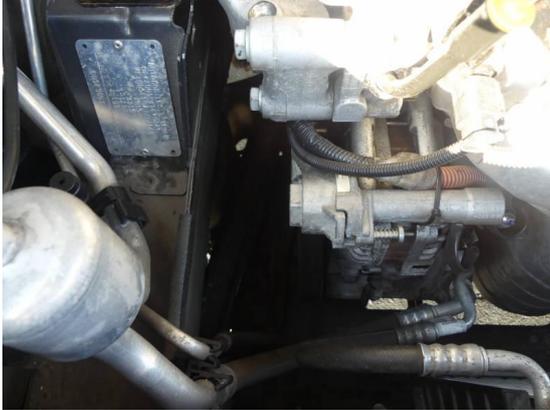
Nr.	Teil	Bild Nr.	Schaden	Kommentar
1	Riementrieb	1	macht Geräusche	
2	Einstieg hinten links	2, 3	Kratzer	
3	Türfangband hinten links	4	knackt	
4	Tür hinten links	5, 6, 7	zerkratzt	
5	Seitenteil links	8, 9	Kratzer	
6	Stoßfänger hinten	10, 11, 12	zerkratzt	
7	Kennzeichenleuchte links	13	ohne Funktion	
8	Seitenteil rechts	14, 15	Dellen mit Kratzer

Bild 1: Technik / Riementrieb macht Geräusche

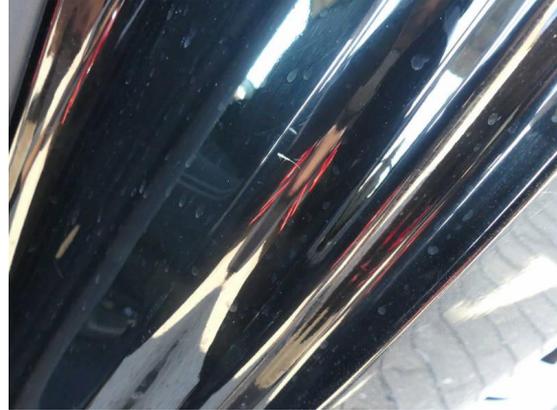
Bild 2: Karosserie / Einstieg hinten links Kratzer

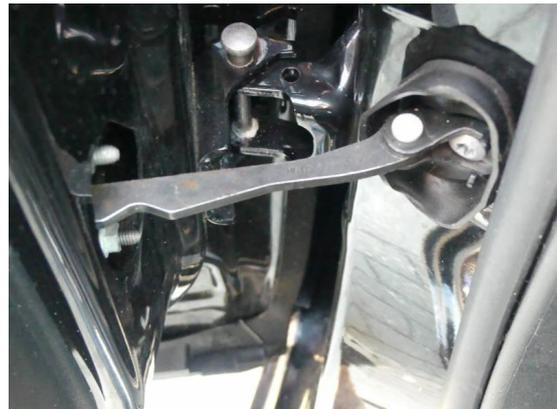
Bild 4: Technik / Türfangband hinten links knackt

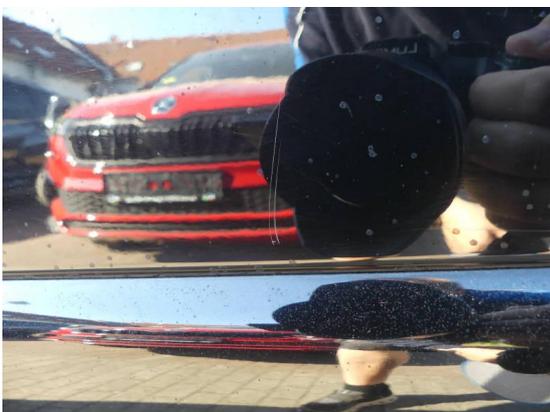
Bild 5: Karosserie / Tür hinten links zerkratzt

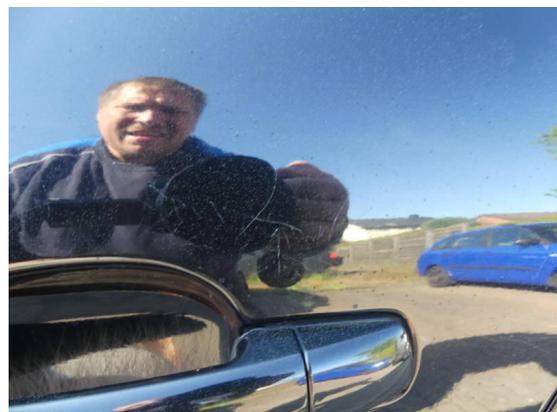
Bild 6: Karosserie / Tür hinten links zerkratzt

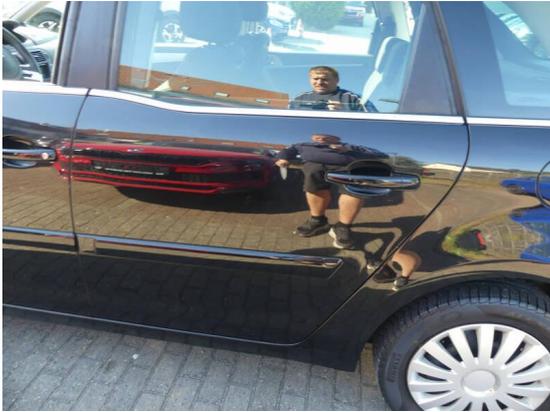
Bild 7: Karosserie / Tür hinten links zerkratzt

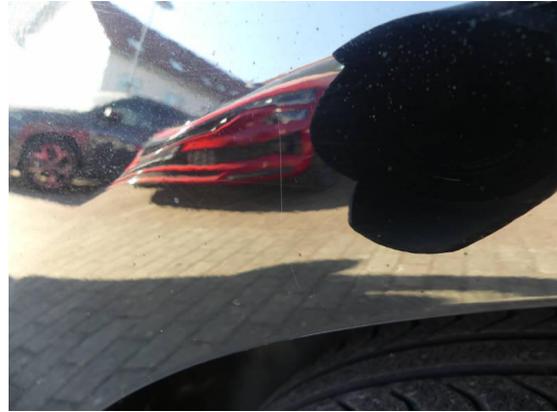
Bild 8: Karosserie / Seitenteil links Kratzer

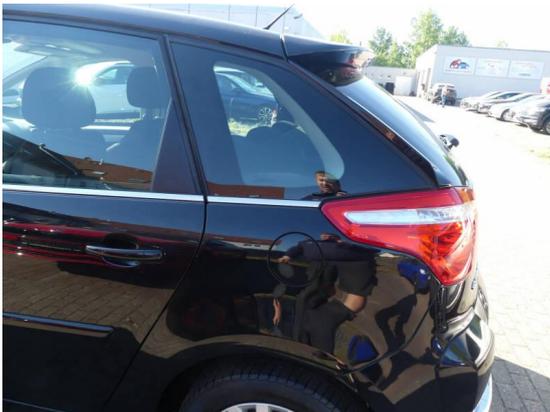
Bild 9: Karosserie / Seitenteil links Kratzer

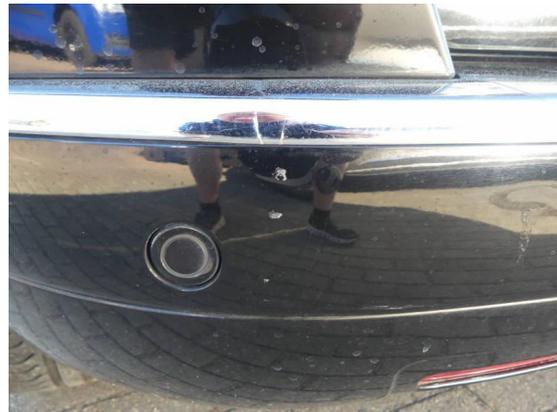
Bild 10: Karosserie / Stoßfänger hinten zerkratzt

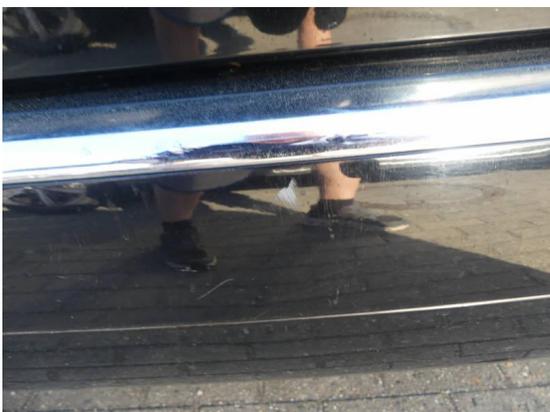
Bild 11: Karosserie / Stoßfänger hinten zerkratzt

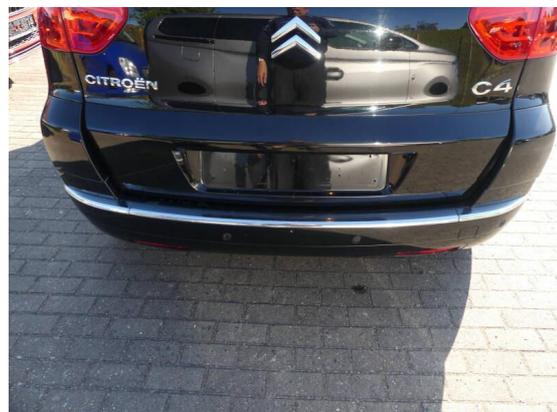
Bild 12: Karosserie / Stoßfänger hinten zerkratzt

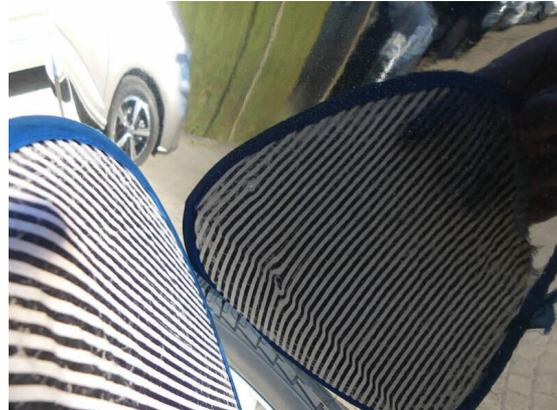
Bild 14: Karosserie / Seitenteil rechts Dellen mit Kratzer

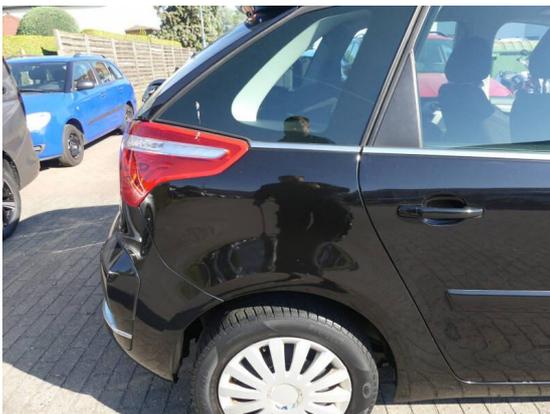
Bild 15: Karosserie / Seitenteil rechts Dellen mit Kratzer

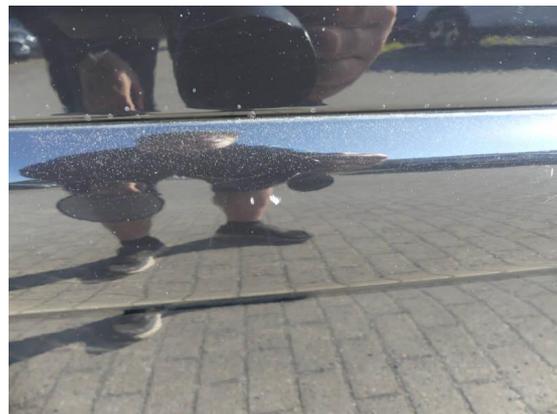
Nr.	Teil	Bild Nr.	Schaden	Kommentar
9	Tür hinten rechts	16, 17, 18	zerkratzt	
10	Einstieg vorne rechts	19, 20	zerkratzt	
11	Spiegelkappe rechts	21	Kratzer	
12	Kühlfüssigkeitsbehälter	22	leer	
13	Klappschlüssel	23	Arretierung Schlüsselbart ohne Funktion	
14	Wartung		fällig ( kein Nachweis )	
15	A-Säule rechts	24, 25	Korrosion unter Lack	
16	Motorhaube	26, 27, 28	Steinschläge	
17	Stoßfänger vorn	29, 30, 31	zerkratzt	
18	Kotflügel links	32, 33	Kratzer	
19	Spiegelkappe links	34	Kratzer	
20	B-Säule links	35, 36	Kratzer	
21	Tür vorne links	37, 38	Delle	
22	Heckklappentaster	39	Gummiabdeckung fehlt	
23	Reifendichtmittel	40	abgelaufen

Bild 16: Karosserie / Tür hinten rechts zerkratzt

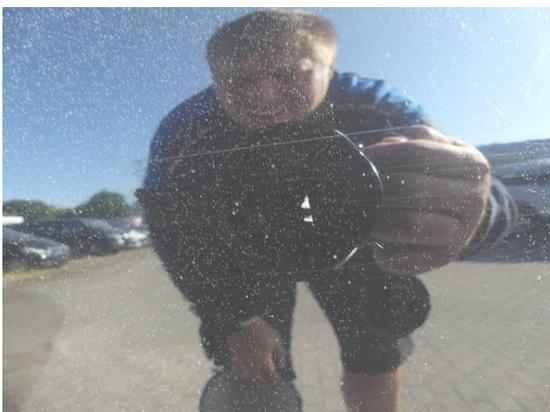
Bild 17: Karosserie / Tür hinten rechts zerkratzt

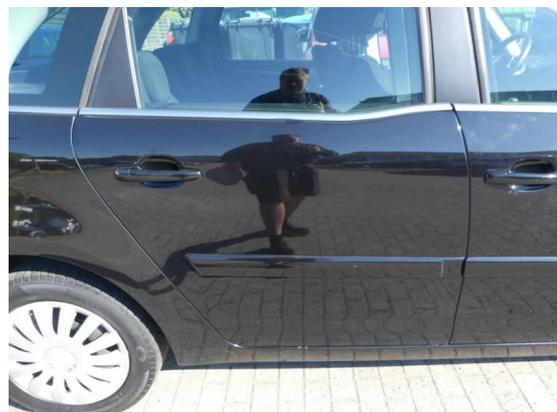
Bild 18: Karosserie / Tür hinten rechts zerkratzt

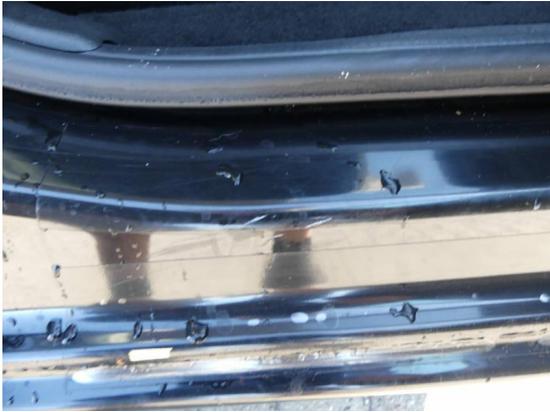
Bild 19: Karosserie / Einstieg vorne rechts zerkratzt

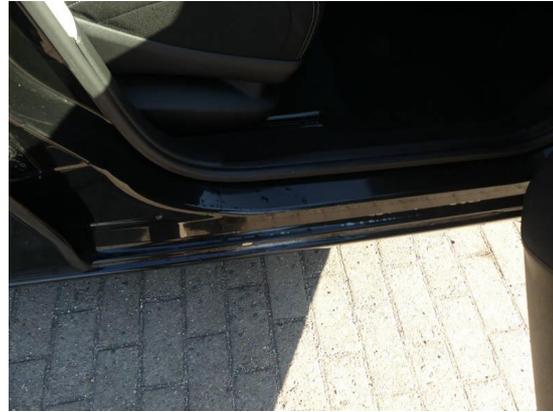
Bild 20: Karosserie / Einstieg vorne rechts zerkratzt

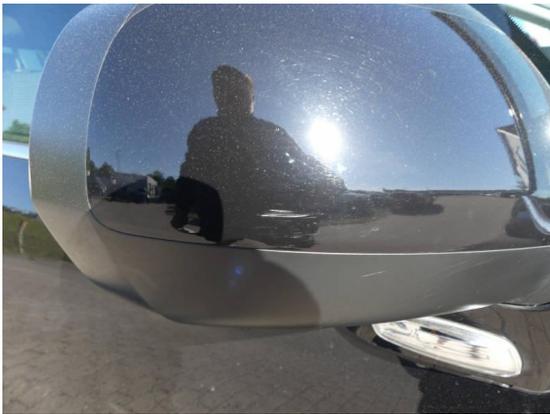
Bild 21: Karosserie / Spiegelkappe rechts Kratzer

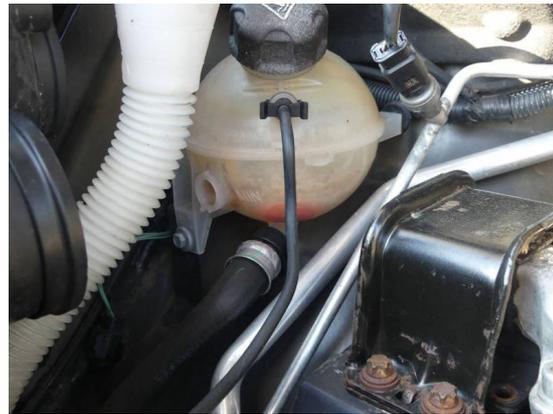
Bild 22: Technik / Kühlflüssigkeitsbehälter leer

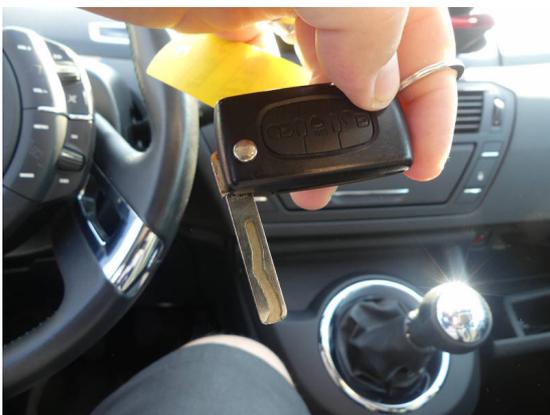
Bild 23: Technik / Klappschlüssel Arretierung Schlüsselbart ohne Funktion

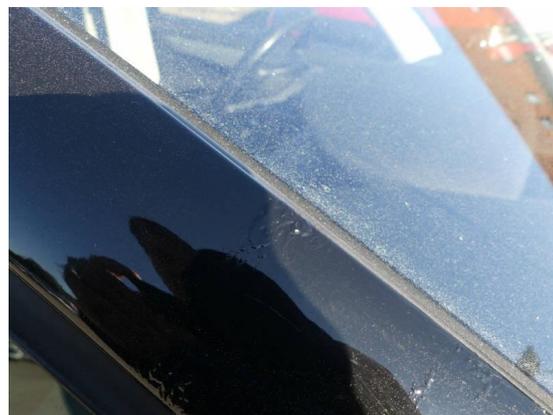
Bild 24: Karosserie / A-Säule rechts Korrosion unter Lack

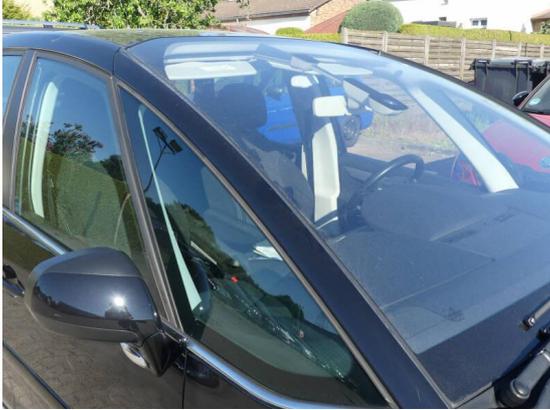
Bild 25: Karosserie / A-Säule rechts Korrosion unter Lack

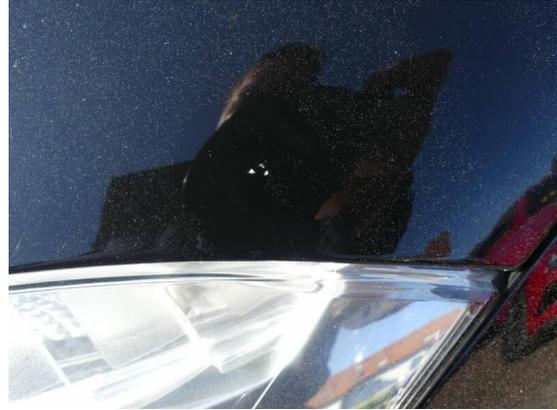
Bild 26: Karosserie / Motorhaube Steinschläge

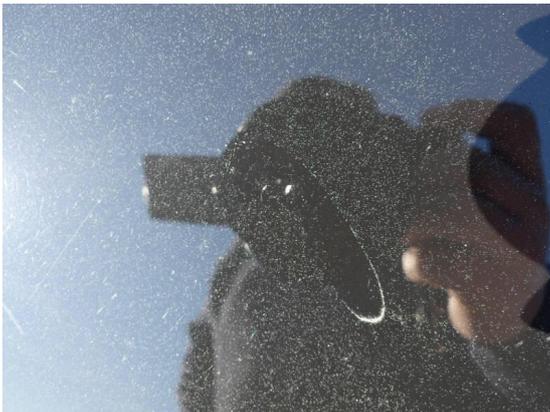
Bild 27: Karosserie / Motorhaube Steinschläge

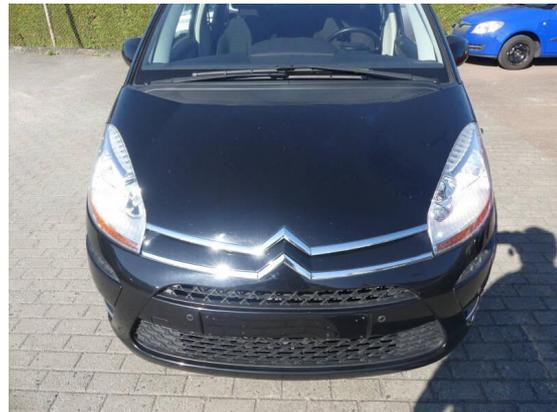
Bild 28: Karosserie / Motorhaube Steinschläge

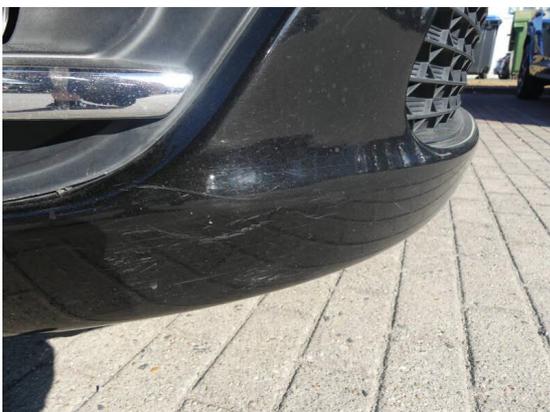
Bild 29: Karosserie / Stoßfänger vorn zerkratzt

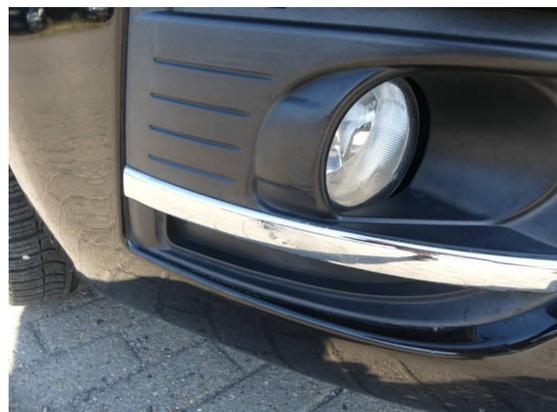
Bild 30: Karosserie / Stoßfänger vorn zerkratzt

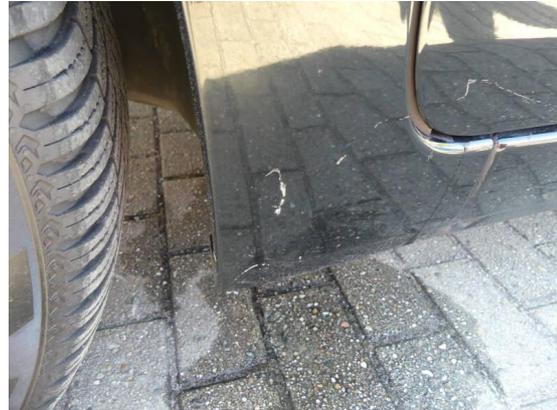
Bild 32: Karosserie / Kotflügel links Kratzer

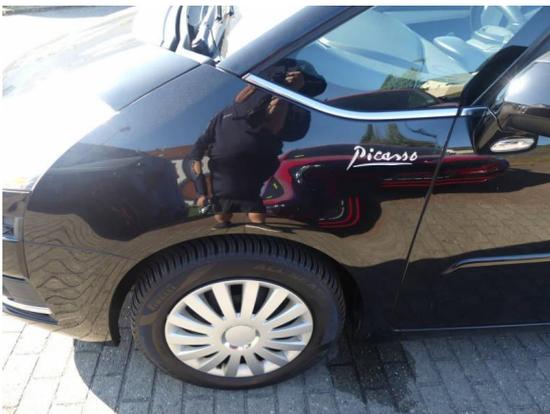
Bild 33: Karosserie / Kotflügel links Kratzer

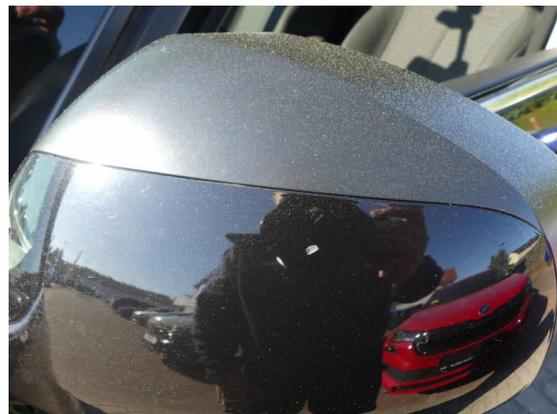
Bild 34: Karosserie / Spiegelkappe links Kratzer

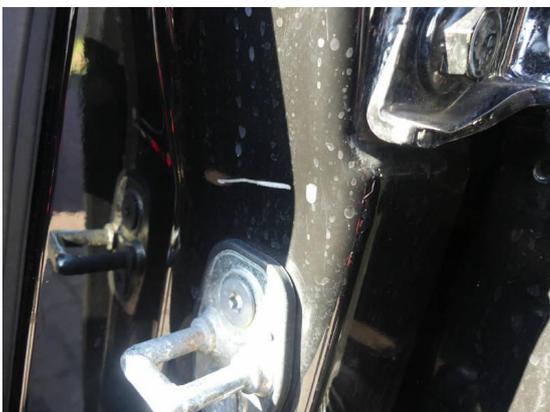
Bild 35: Karosserie / B-Säule links Kratzer

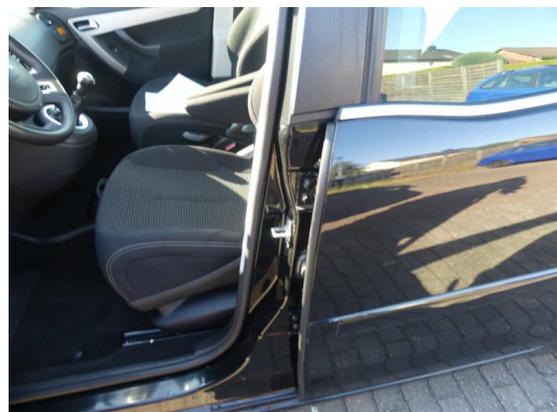
Bild 36: Karosserie / B-Säule links Kratzer

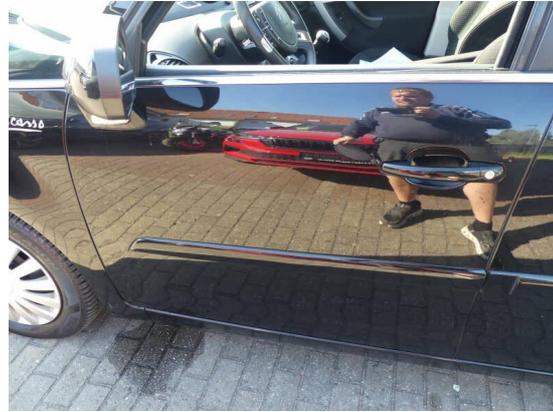
Bild 38: Karosserie / Tür vorne links Delle

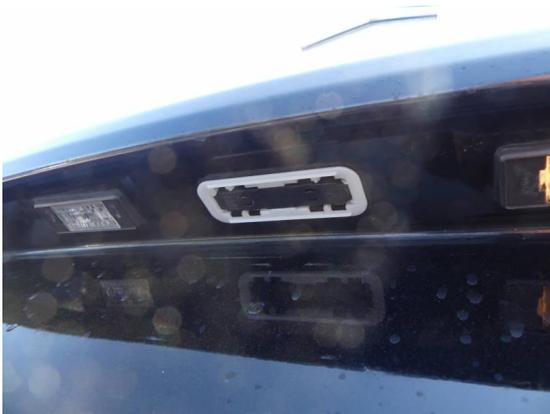
Bild 39: Karosserie / Heckklappentaster  
Gummiabdeckung fehlt

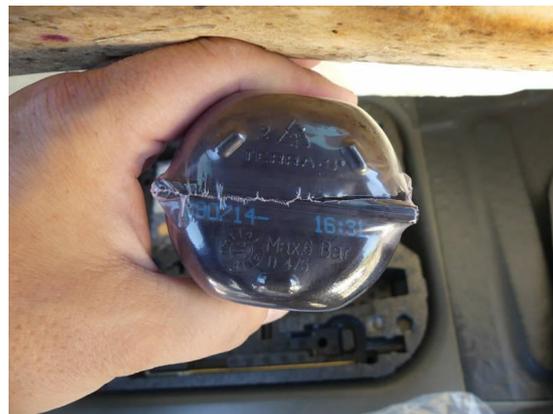
Bild 40: Reifen - Felge / Reifendichtmittel abgelaufen
