14.5.2025

U48355

TÜVNORD**Zustandsbericht****TÜV NORD Autoservice GmbH - Wurster Straße 92 - 27580 Bremerhaven**

Datenquelle: **VIN-Abfrage**
 Hersteller: **Ford**
 Typ: **Focus Turnier**
 Fahrgestellnummer: **WF0LXXGCBLBU48355**
 Erstzulassung: **11.11.2011**
 Getriebe / Gänge: **Schaltgetriebe, 5 Gänge**
 Schadstoffklasse: **EU5**
 Vorverwendung: **Privat**

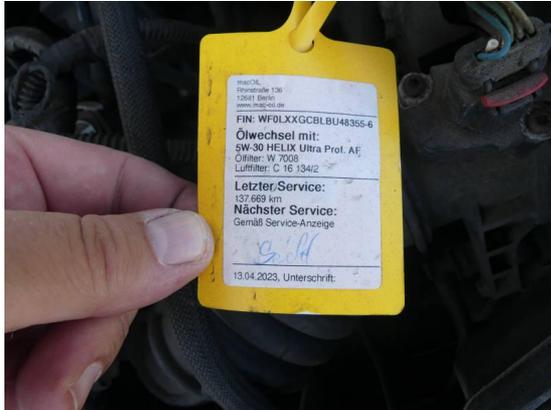
Bild 1: Wartung-Pflege / Wartung fällig

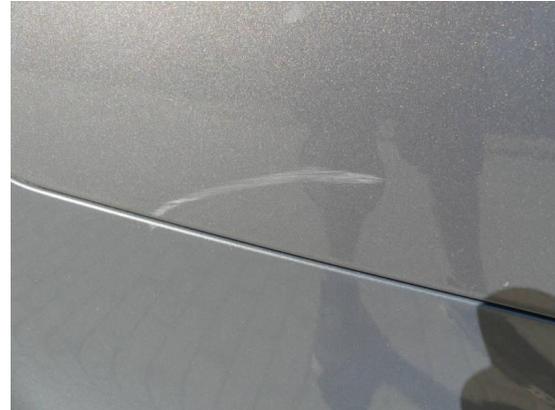
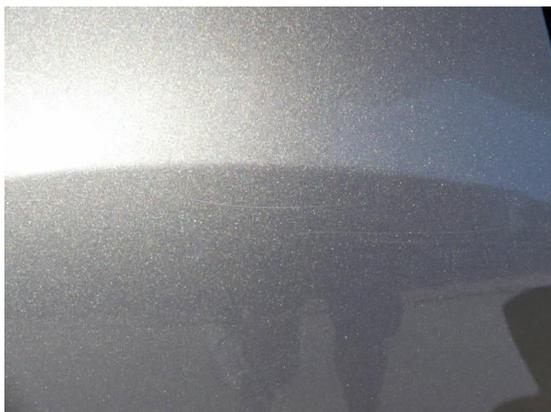
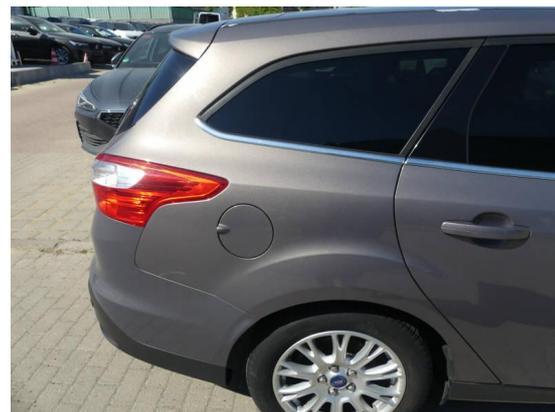
Bild 2: Karosserie / Seitenteil rechts zerkratzt

Bild 3: Karosserie / Seitenteil rechts zerkratzt

Bild 4: Karosserie / Seitenteil rechts zerkratzt

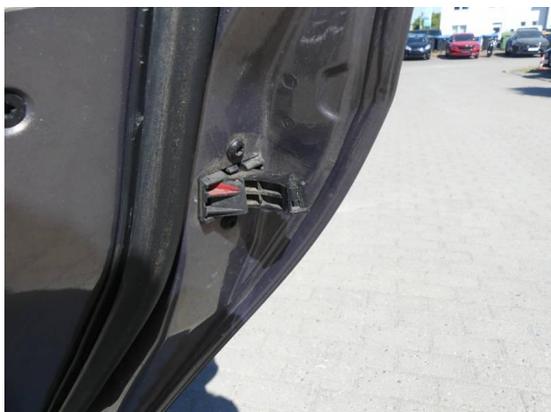
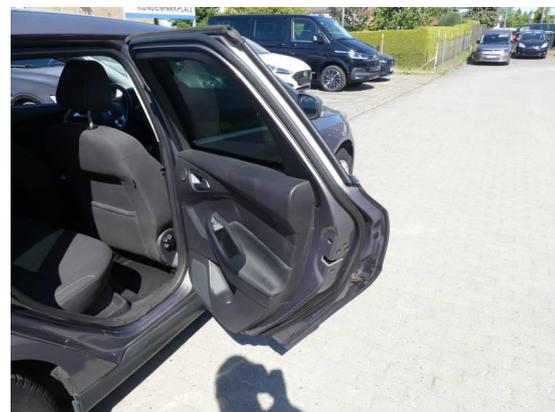
Bild 5: Technik / automatischer Türkantenschoner hinten rechts abgebrochen

Bild 6: Technik / automatischer Türkantenschoner hinten rechts abgebrochen

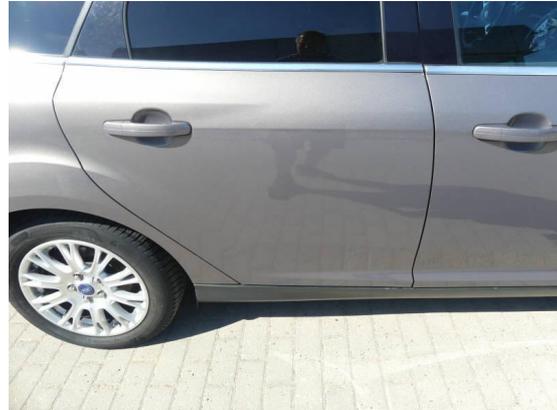
Bild 8: Karosserie / Tür hinten rechts Kratzer

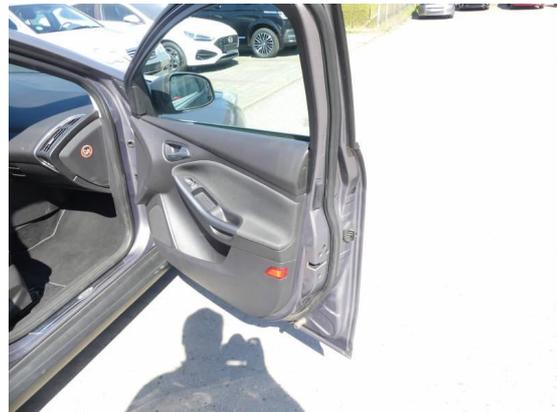
Bild 10: Technik / automatischer Türkantenschoner vorne rechts abgebrochen

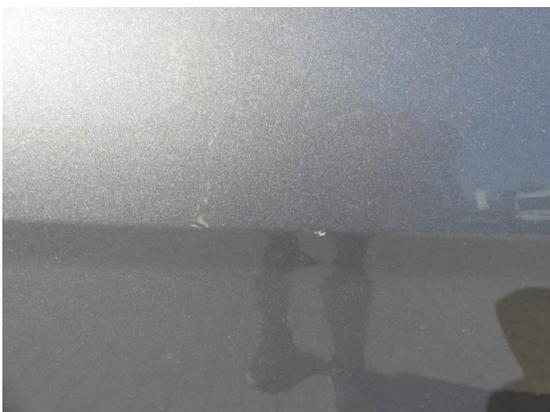
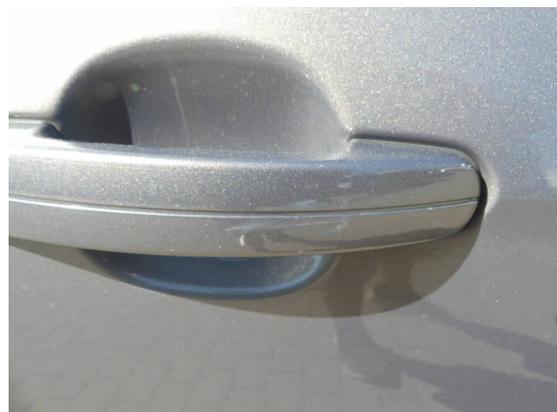
Bild 11: Karosserie / Tür vorne rechts zerkratzt

Bild 12: Karosserie / Tür vorne rechts zerkratzt

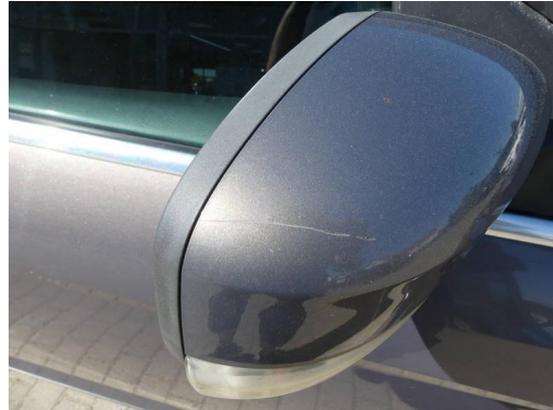
Bild 14: Karosserie / Spiegelkappe rechts Kratzer

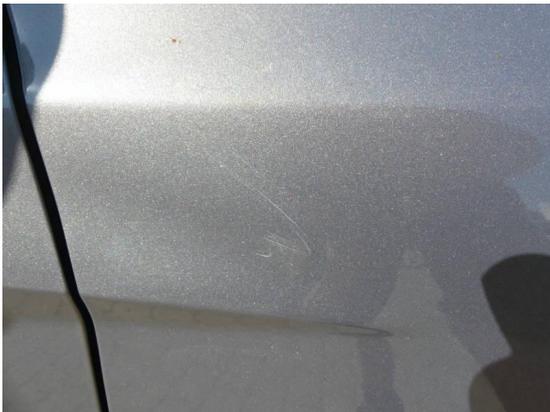
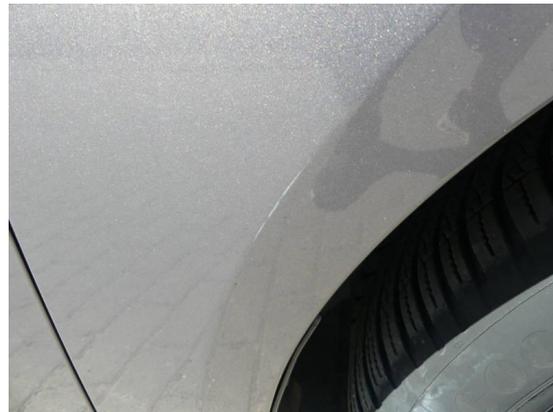
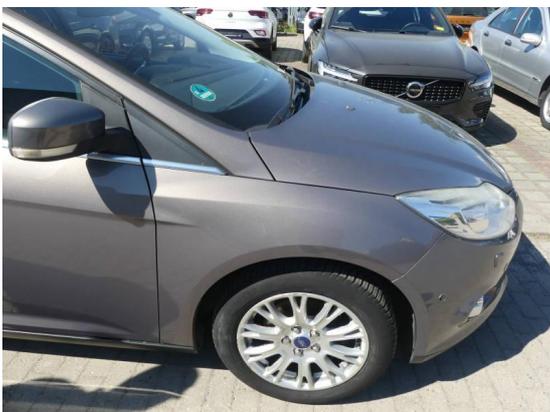
Bild 15: Karosserie / Kotflügel rechts zerkratzt

Bild 16: Karosserie / Kotflügel rechts zerkratzt

Bild 17: Karosserie / Kotflügel rechts zerkratzt

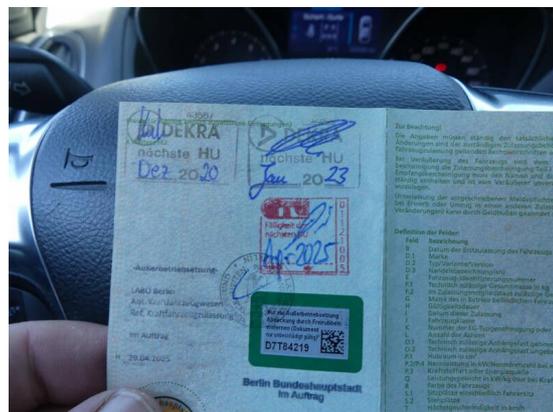
Bild 18: Technik / AU/HU fällig

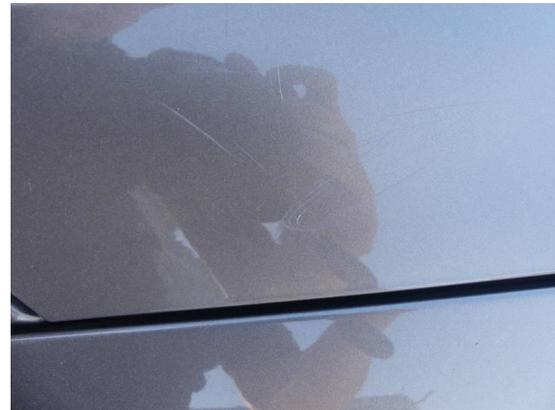
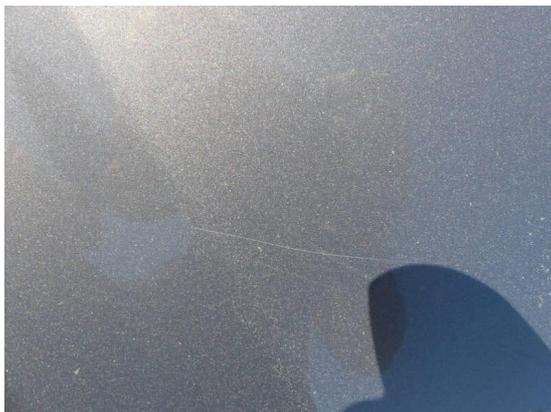
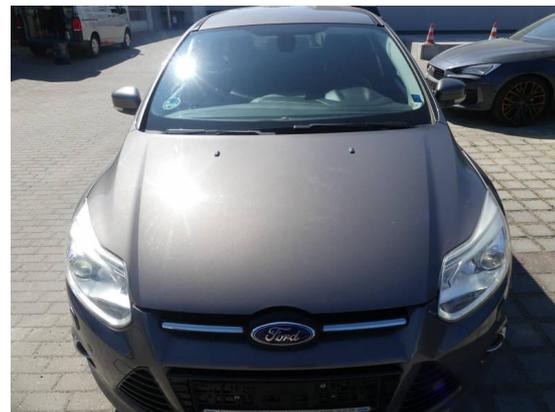
Bild 20: Karosserie / Motorhaube zerkratzt

Bild 21: Karosserie / Motorhaube zerkratzt

Bild 22: Karosserie / Motorhaube zerkratzt

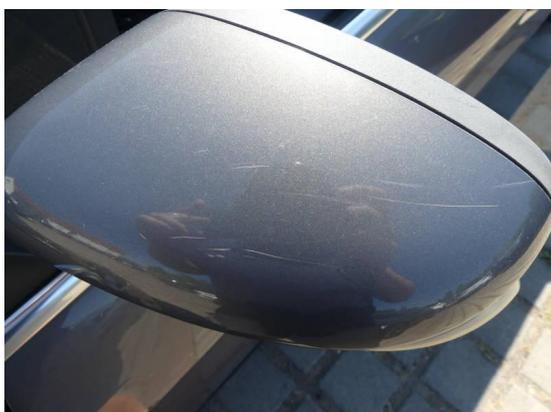
Bild 23: Karosserie / Spiegelkappe links Kratzer

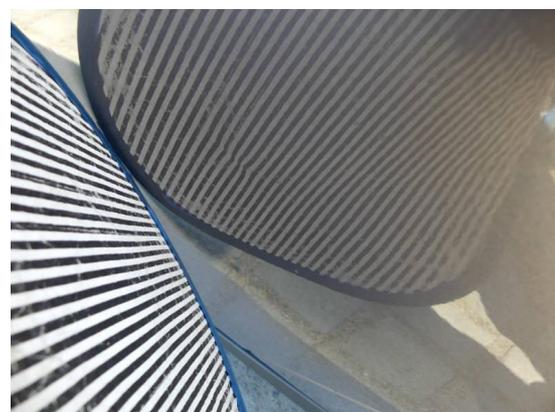
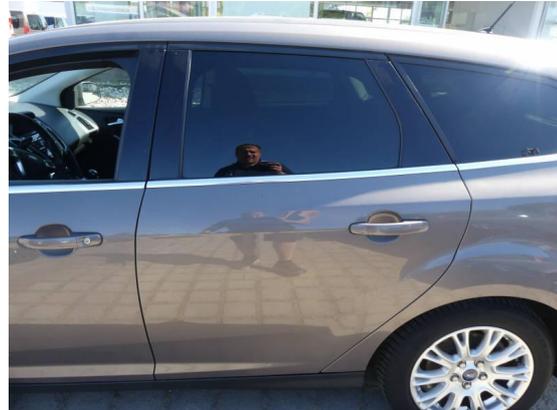
Bild 24: Karosserie / Tür hinten links Dellen und zerkratzt

Bild 26: Karosserie / Tür hinten links Dellen und zerkratzt

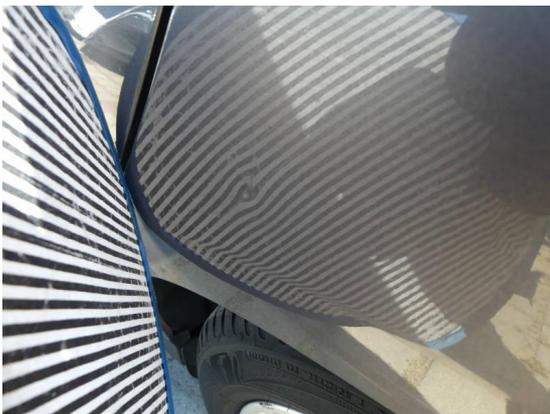
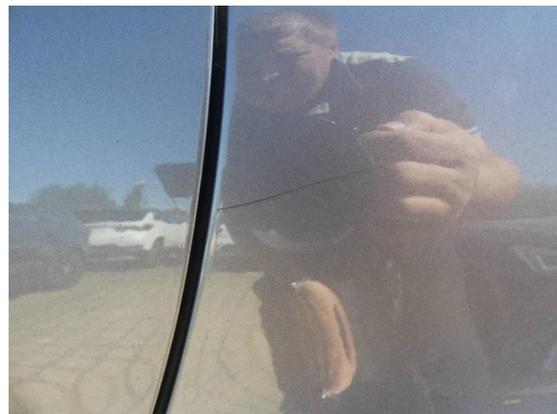
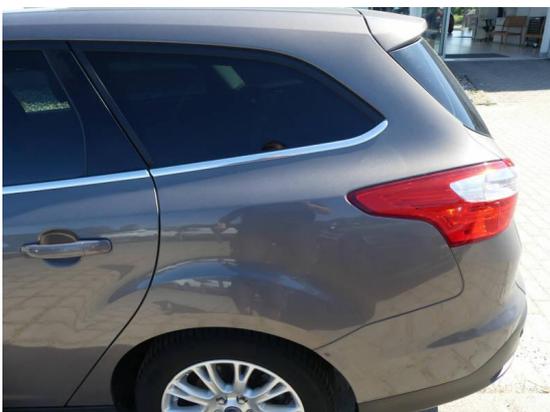
Bild 27: Karosserie / Seitenteil links Delle und zerkratzt

Bild 28: Karosserie / Seitenteil links Delle und zerkratzt

Bild 29: Karosserie / Seitenteil links Delle und zerkratzt

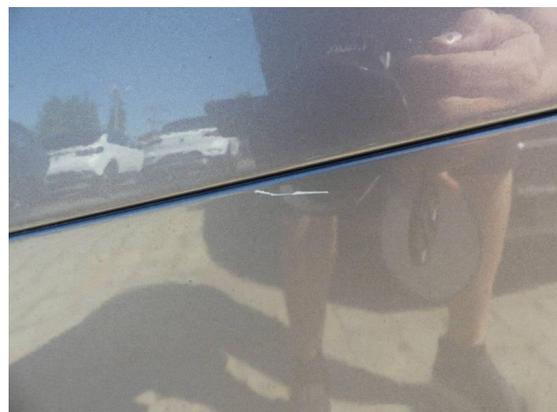
Bild 30: Karosserie / Stoßfänger hinten Kratzer

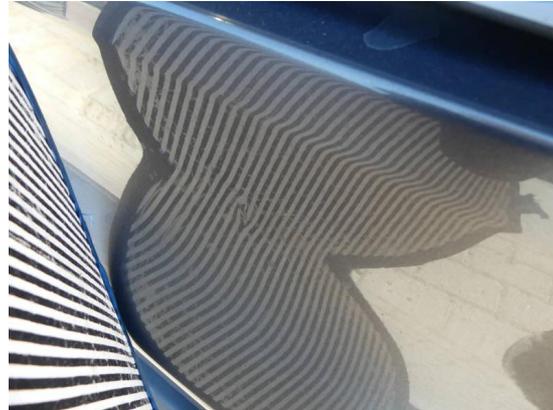
Bild 32: Karosserie / Heckklappe leicht deformiert

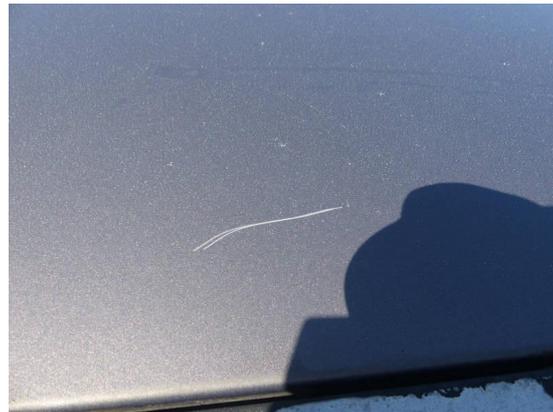
Bild 34: Karosserie / Dach zerkratzt

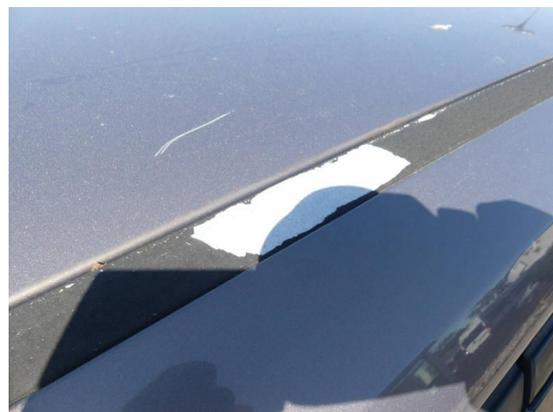
Bild 36: Karosserie / Dachleiste rechts Farbe blättert ab

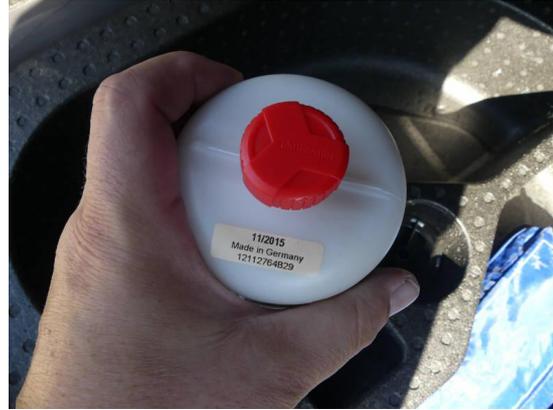
Bild 38: Reifen - Felge / Reifendichtmittel abgelaufen

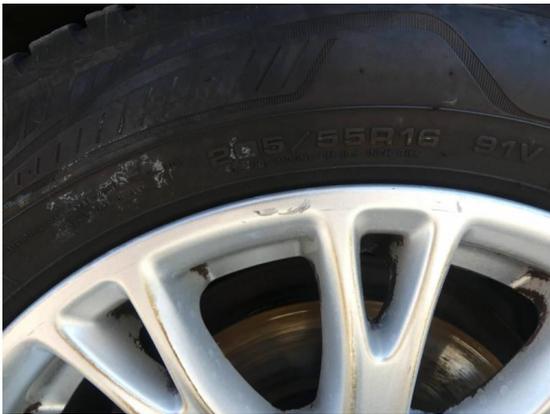
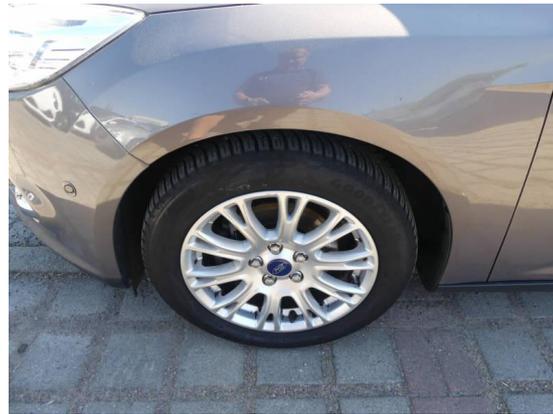
Bild 39: Reifen - Felge / Felge vorne links Kratzer

Bild 40: Reifen - Felge / Felge vorne links Kratzer

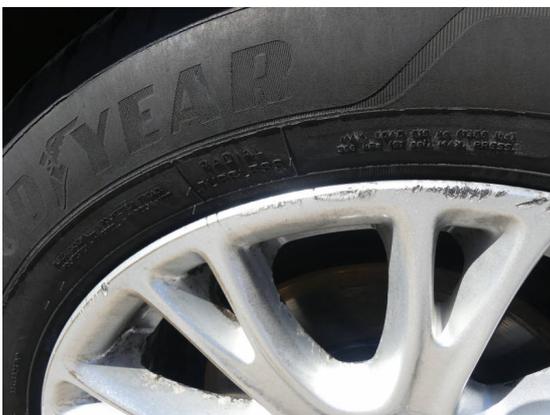
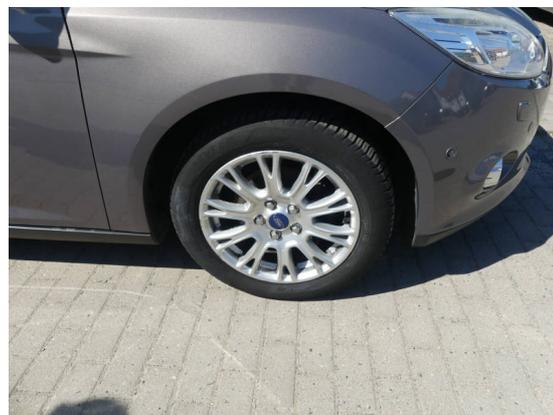
Bild 41: Reifen - Felge / Felge vorne rechts Bordsteinschaden

Bild 42: Reifen - Felge / Felge vorne rechts Bordsteinschaden
