Zustandsbericht

- Protokoll der Fahrzeugbewertung -

Berichts-Nr: 8189695
vom: 14.04.2025

Auftrags-Nr: 1001913072
Besichtigt am: 11.04.2025 15:11
Berichts-Nr: 8189695
FIN: WVVZZZ3CZNE049795

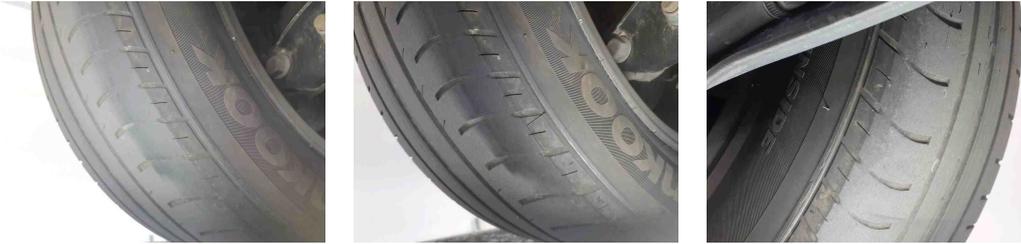
10 - Reifen hinten links - Verschlissen - Ersetzen

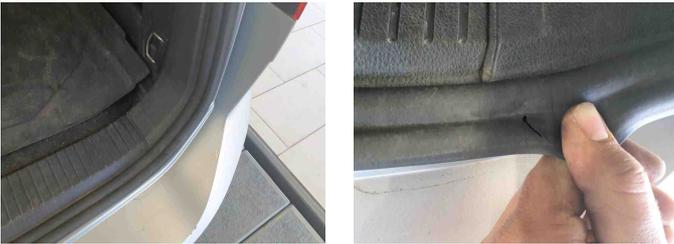
11 - Kofferraumdeckel Gummidichtung - Beschädigt - Ersetzen

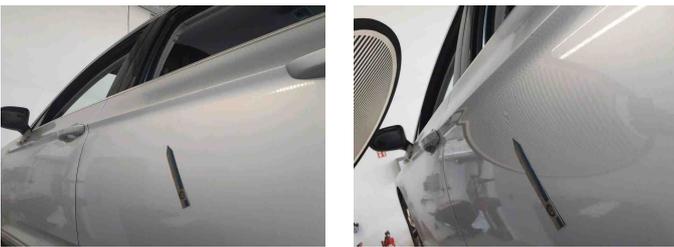
12 - Tür hinten links - Delle(n) - Kaltdrücken

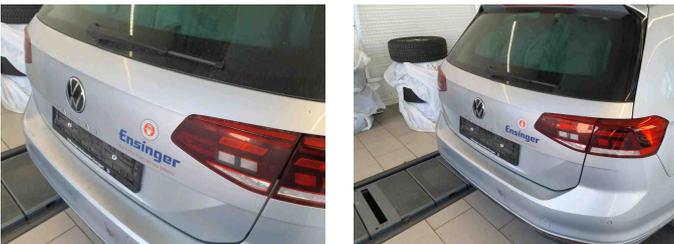
13 - Karosserie - Beklebt / beschriftet - Beschriftung entfernen

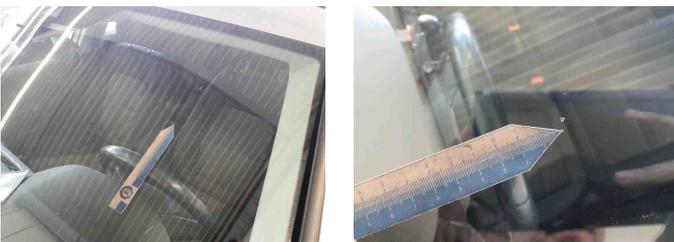
1 - Windschutzscheibe - Steinschlag - Akzeptabel (Gebrauchsspur)
