# Zustandsbericht

- Protokoll der Fahrzeugbewertung -

Berichts-Nr: 8313598  
vom: 08.05.2025

**Auftrags-Nr:** 1001922104  
**Besichtigt am:** 08.05.2025 09:14  
**Berichts-Nr:** 8313598  
**FIN:** WAUZZZFY4L2128309

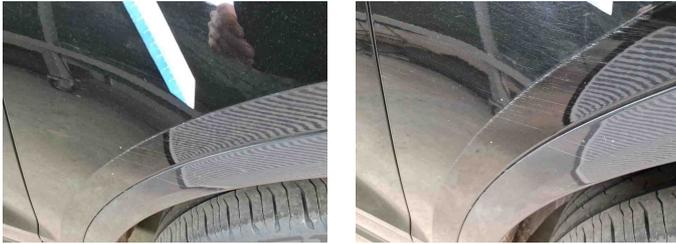
## 6 - Kotflügel vorne rechts - Kratzer - Spotrepair

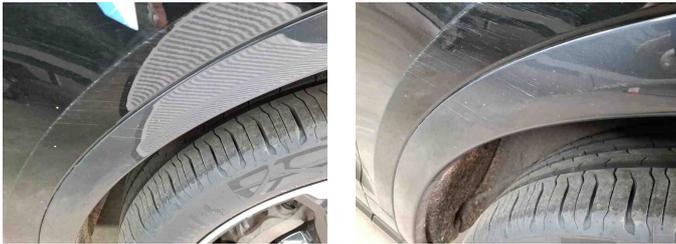
## 7 - Radkastenverkleidung vorne rechts - Kratzer - Smart Repair

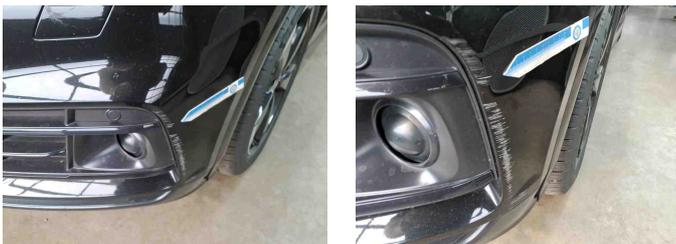
## 8 - Stoßfänger vorne - Kratzer - Smart Repair

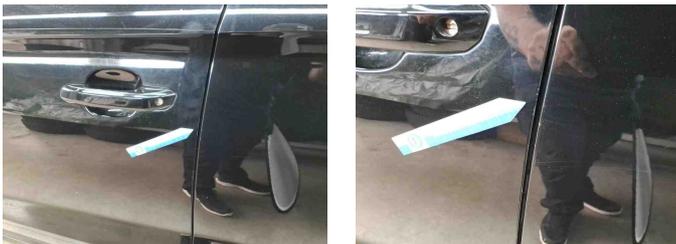
## 9 - Tür vorne links - Kratzer - Smart Repair

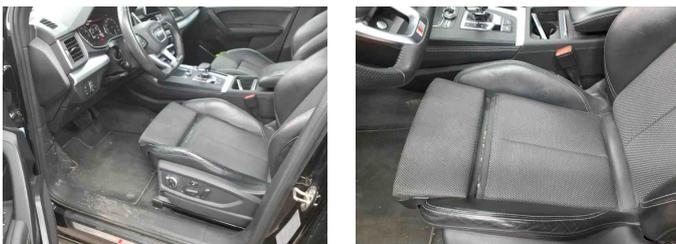
(08.05.2025 09:14) Fahrzeug war beim Besichtigungstermin innen und außen schmutzig, Folgekosten möglich

## 10 - Innenraum - Verschmutzt - Reinigen

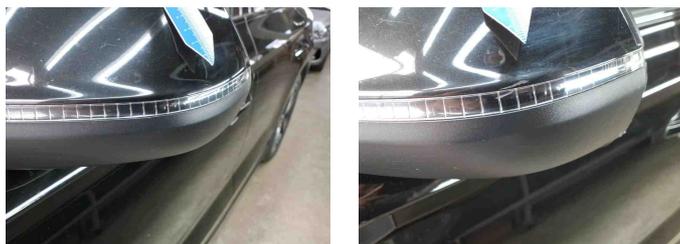
## 11 - Aussenspiegel Blinker links - Kratzer - Ersetzen

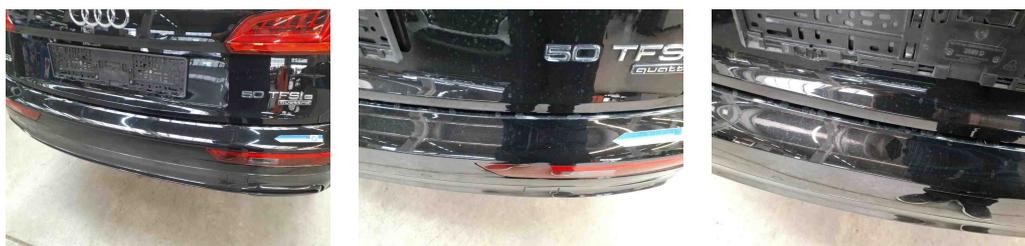
## 12 - Stoßfänger hinten - Kratzer - Auslegen + Polieren

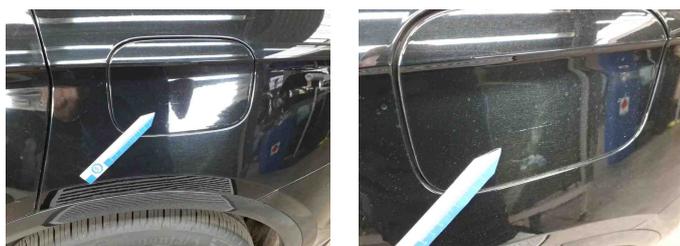
## 13 - Seitenwand hinten links - Kratzer - Auslegen + Polieren

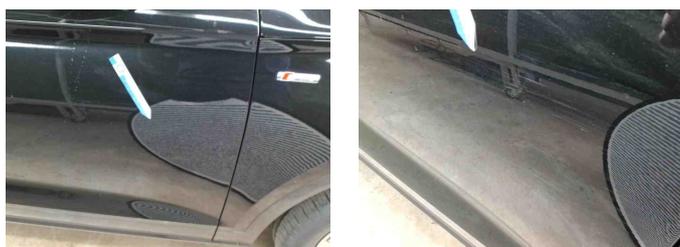
## 14 - Tür vorne rechts - Kratzer - Auslegen + Polieren

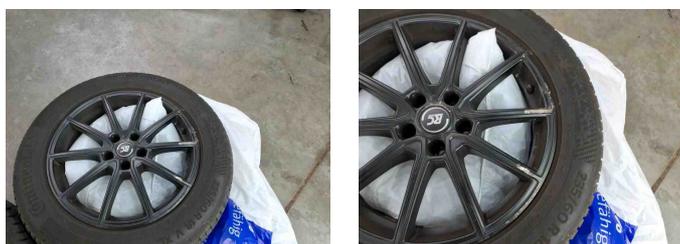
### 1 - Alufelge vorne rechts - Kratzer - Akzeptabel (Gebrauchsspur)

kundeneigentum nicht der Ausstattungsliste
