Verkaufsbericht

| Besichtigungsdatum | 08.05.2025 |

| Fahrzeugident.-Nr. | WVGZZZ5NZKW300417 | | |
| Typ / Verkaufsbez. | Tiguan 2.0 TDI Join Start-Stopp 4Motion | Laufleistung abgelesen | 247.458 km |

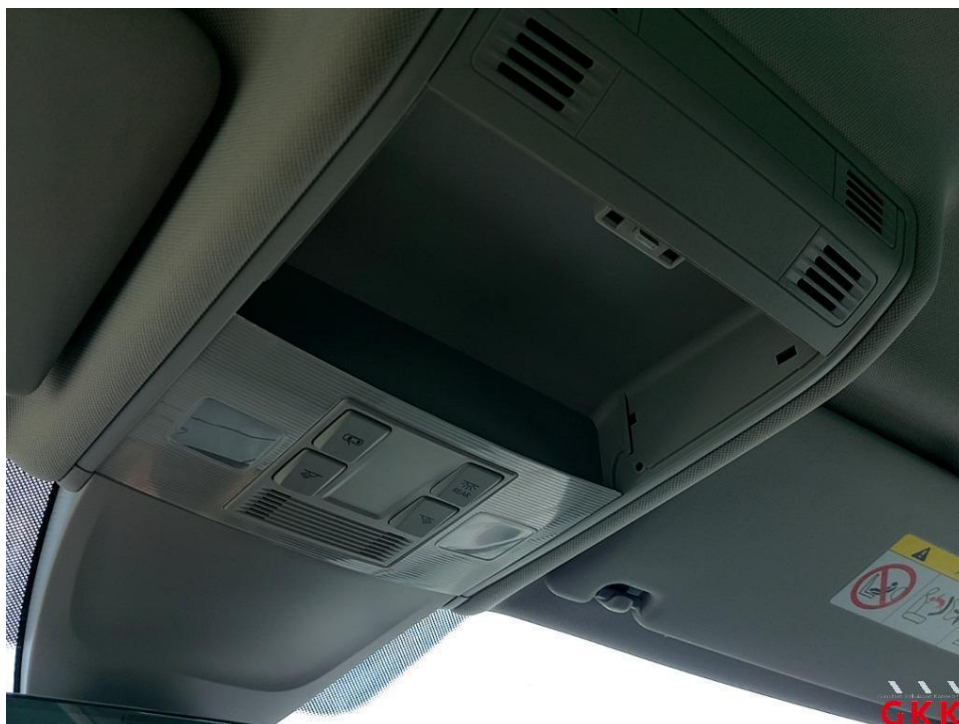
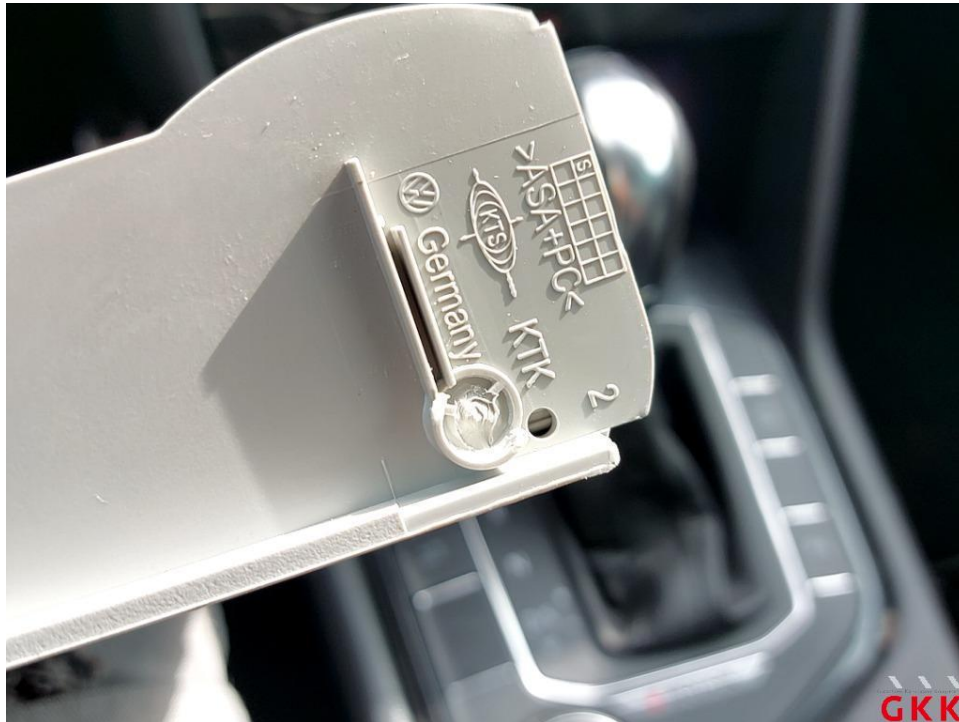
Himmel Ablagefach, beschädigt, ersetzen (Bild 14, Bild 15)

Bild 14 Himmel, Ablagefach, beschädigt, ersetzen

Bild 15 Himmel, Ablagefach, beschädigt, ersetzen

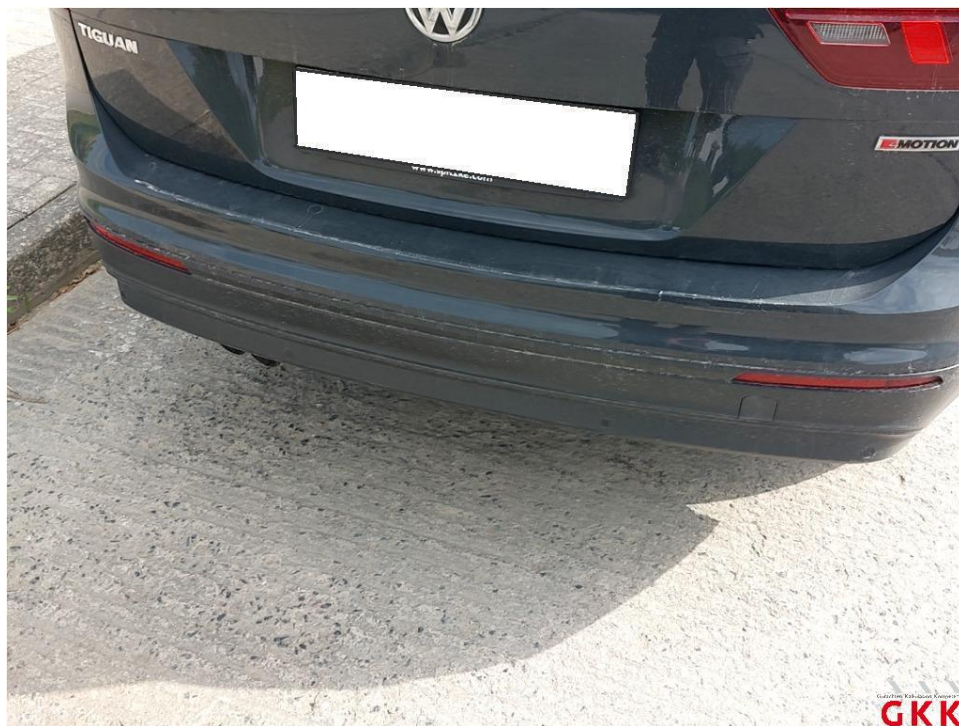
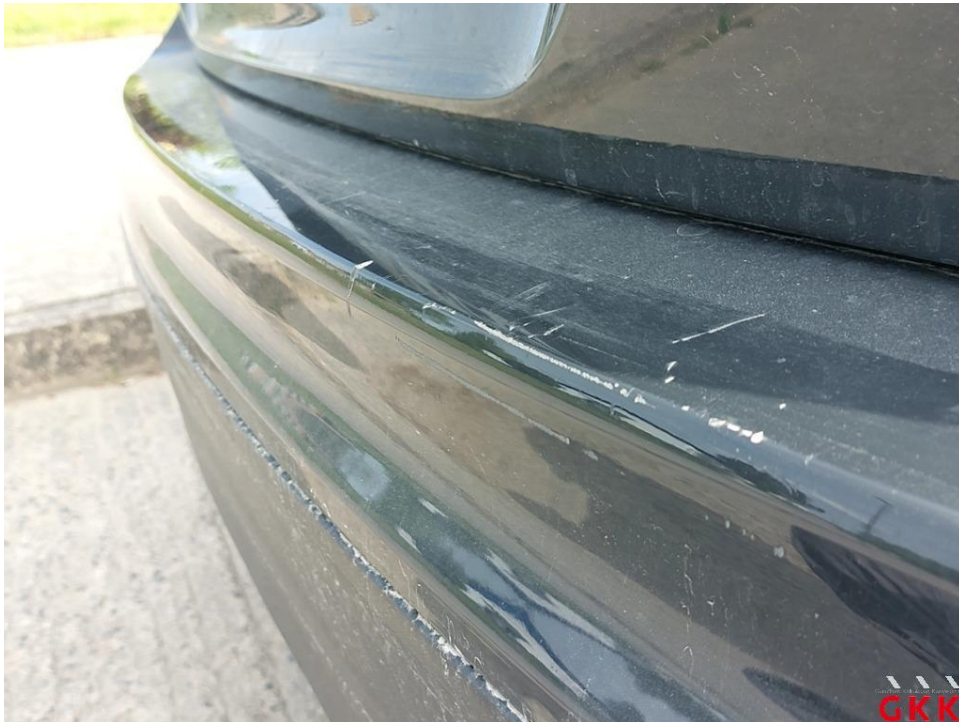
Stoßfänger hinten Verkleidung -lackiert-, verkratzt, lackieren (Bild 16, Bild 17)

Bild 16 Stoßfänger hinten, Verkleidung -lackiert-, verkratzt, lackieren

Bild 17 Stoßfänger hinten, Verkleidung -lackiert-, verkratzt, lackieren

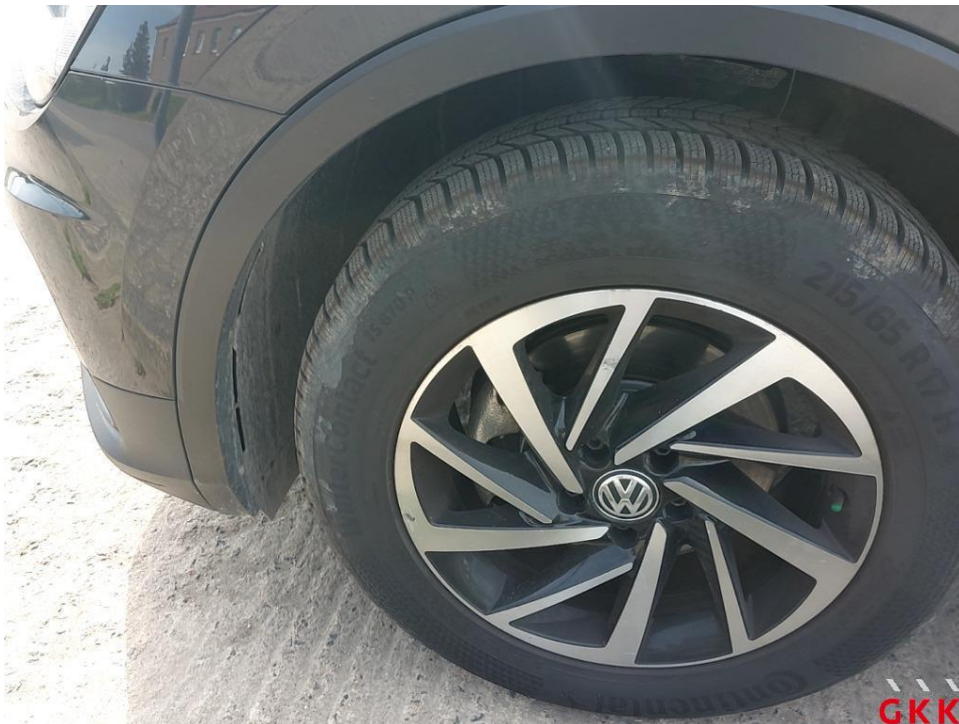
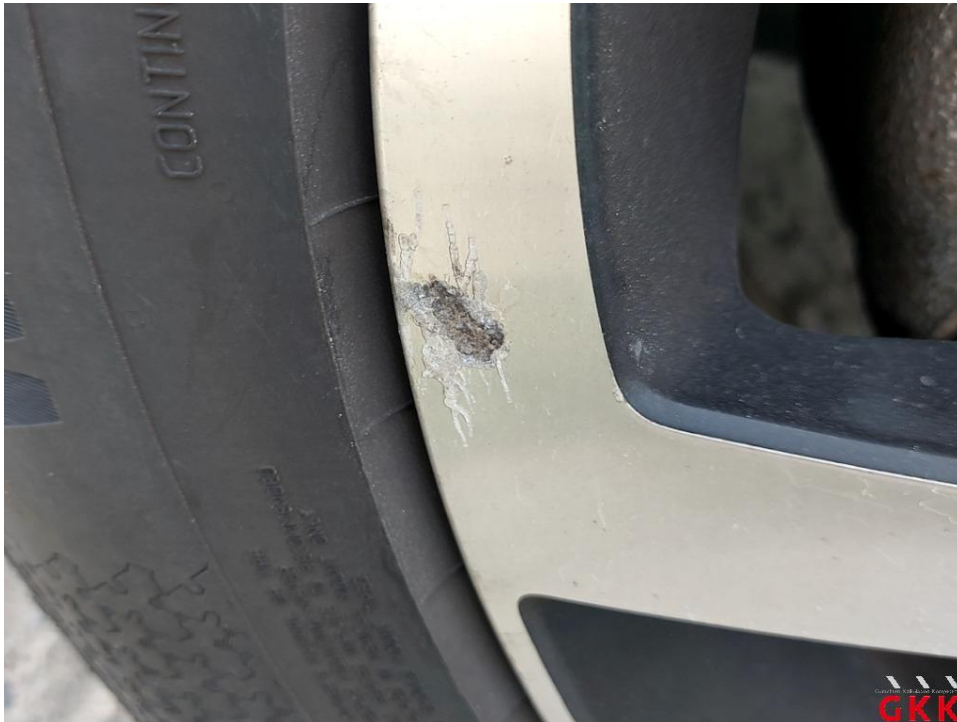
LM-Rad vorne links, beschädigt, ersetzen (Bild 18, Bild 19)

Bild 18 LM-Rad, vorne links, beschädigt, ersetzen

Bild 19 LM-Rad, vorne links, beschädigt, ersetzen

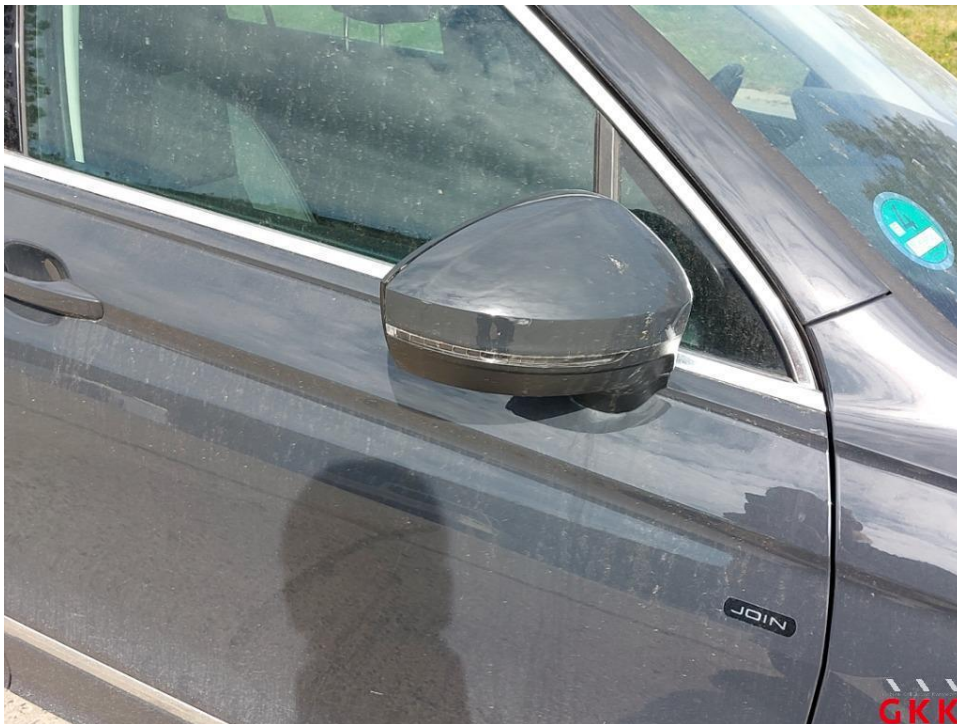
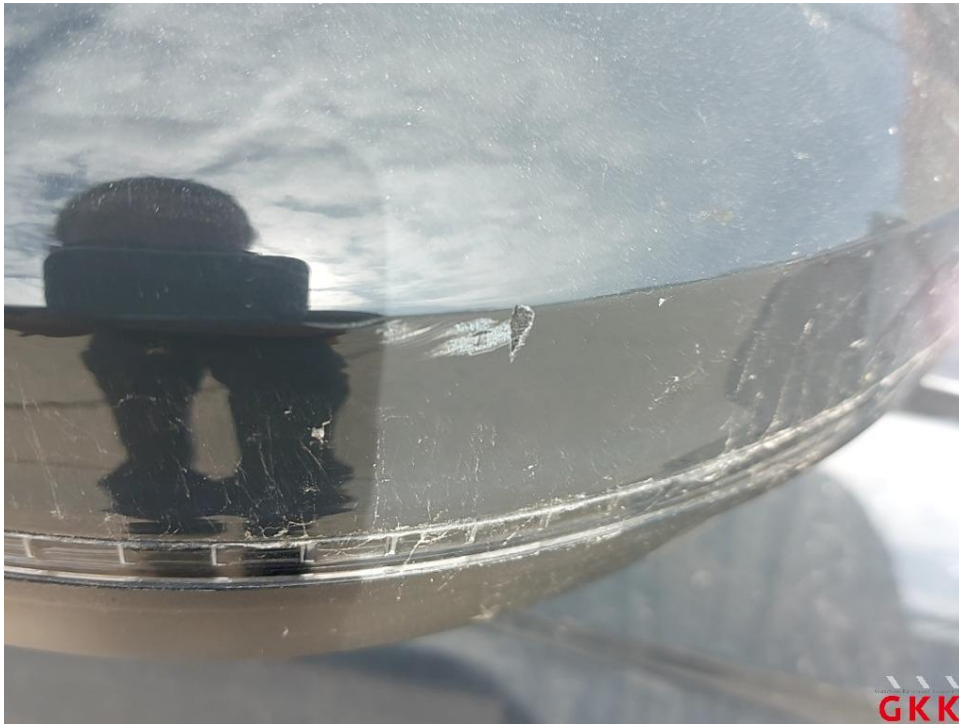
Spiegelgehäuse rechts Kappe -lackiert-, verkratzt, lackieren (Bild 20, Bild 21)

Bild 20 Spiegelgehäuse rechts, Kappe -lackiert-, verkratzt, lackieren

Bild 21 Spiegelgehäuse rechts, Kappe -lackiert-, verkratzt, lackieren
