## Raport z oględzin pojazdu

| Numer raportu | 214953/5/25-11401 | Data raportu | 07-05-2025 |

| Marka, model | OPEL Astra V Hatchback 19-21 |
| Numer rejestracyjny | GD053WL |

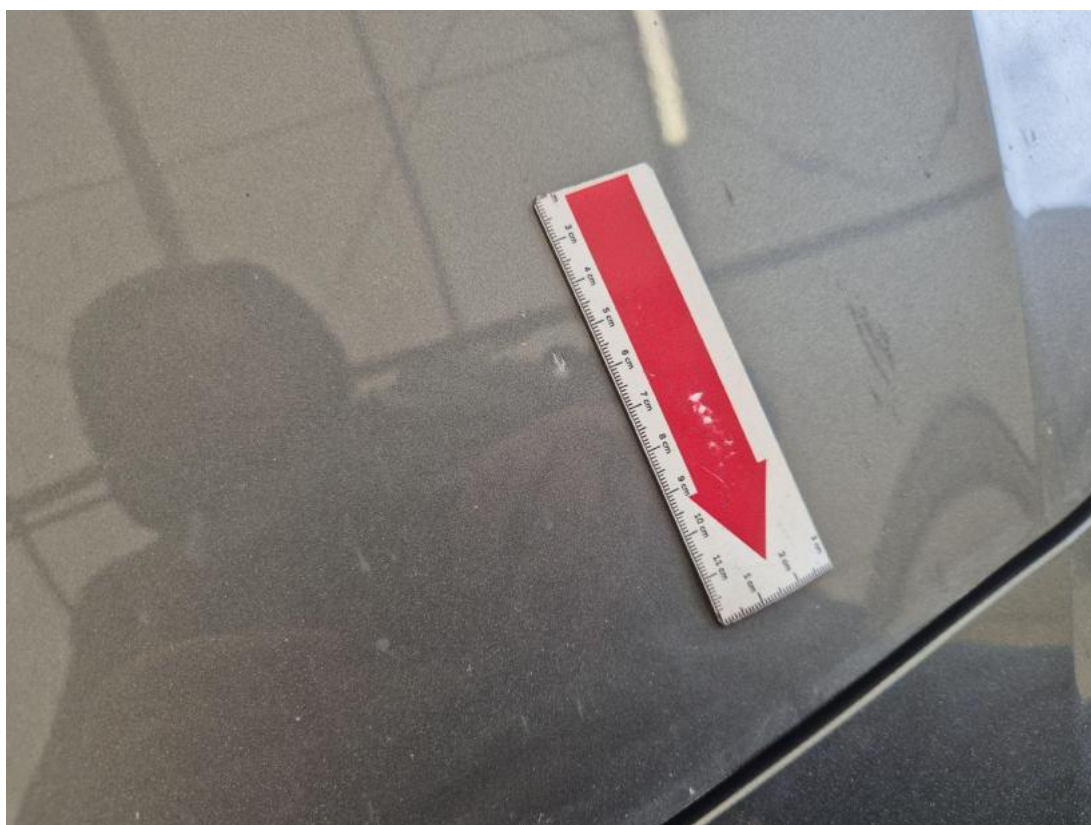
**Fot. 40**

| Poz. | Nazwa pozycji | Opis uszkodzeń | Kwalifik. | Naprawa [rbg] |
|---|---|---|---|---|
| 6 | Pokrywa przednia | rysa/odprysk, wgniecenie/odkształcenie | | |

Pokrywa komory silnika - Wgniecenie/odkształcenie 1

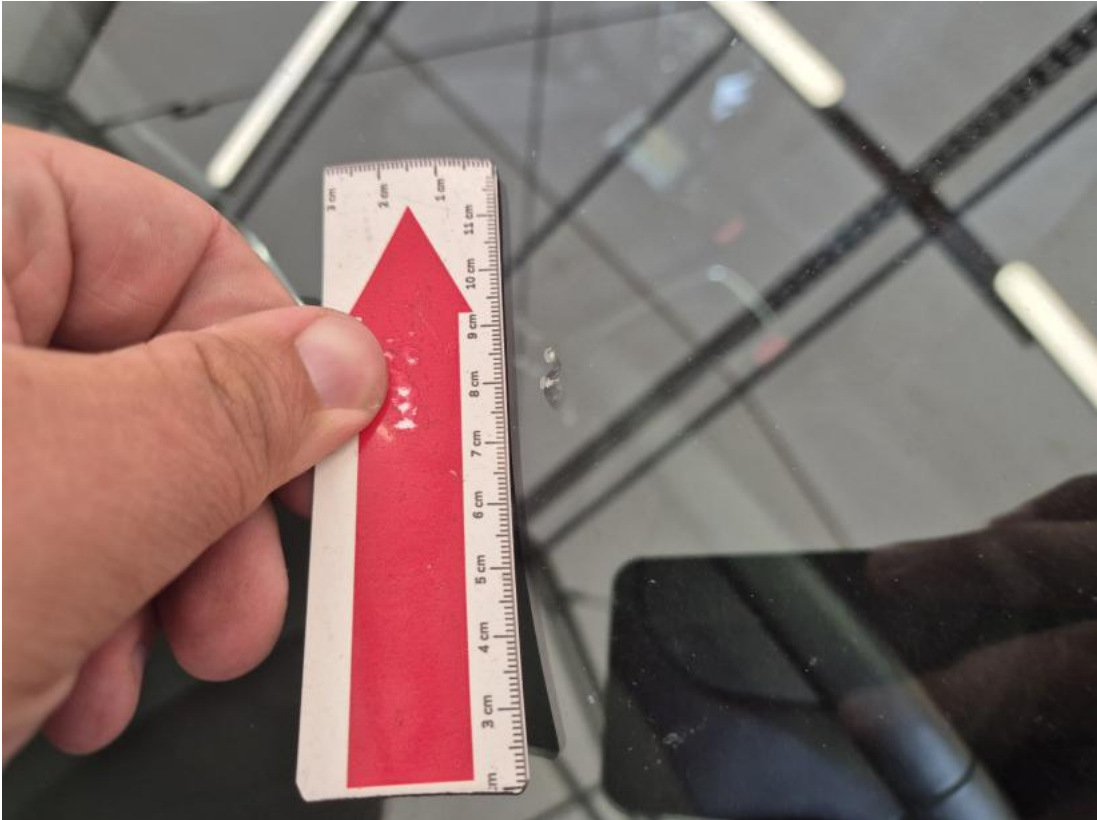
**Fot. 41**

| Poz. | Nazwa pozycji | Opis uszkodzeń | Kwalifik. | Naprawa [rbg] |
|---|---|---|---|---|
| 1 | Szyba przednia barwiona | pęknięcie | WY | 1.5 |

Szyba czołowa - Pęknięcie/rozerwanie 1

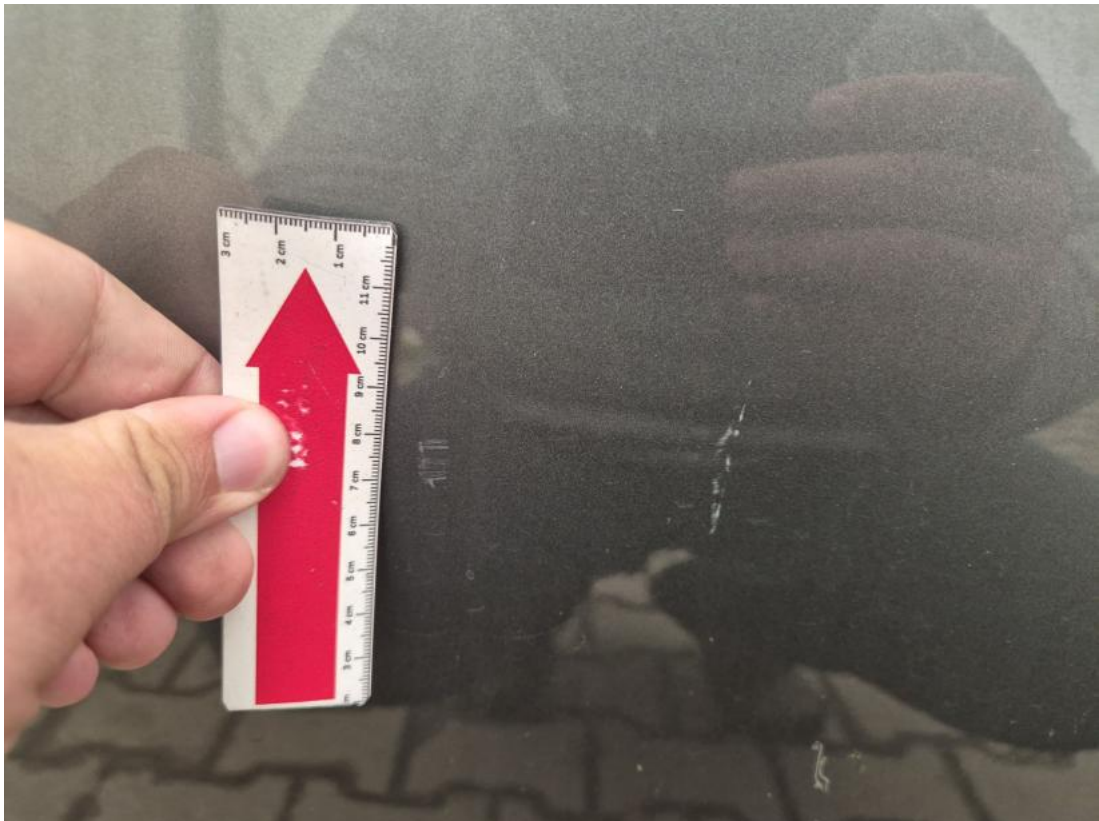
**Fot. 43**

| Poz. | Nazwa pozycji | Opis uszkodzeń | Kwalifik. | Naprawa [rbg] |
|---|---|---|---|---|
| 7 | Drzwi przednie (nieuzbrojone) R | rysa/odprysk, wgniecenie/odkształcenie | | |

Drzwi przednie P - Rysa/odprysk 1

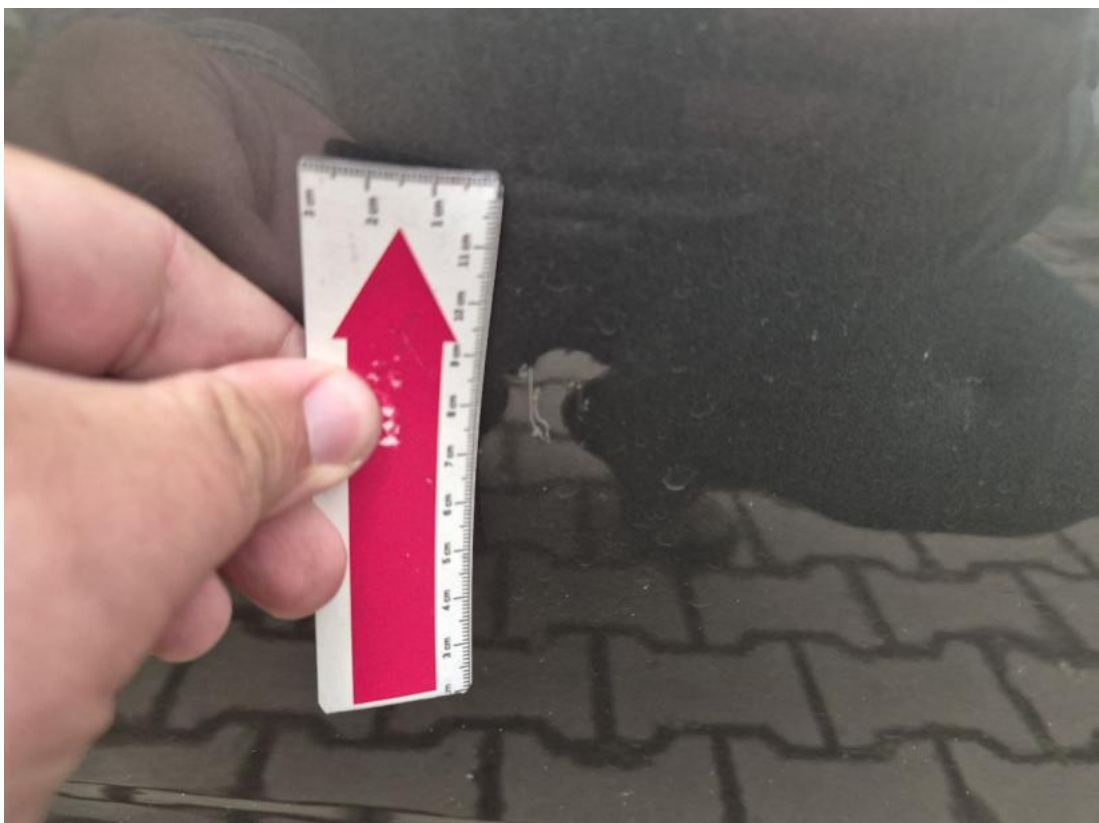
**Fot. 44**

Drzwi przednie P - Rysa/odprysk 2

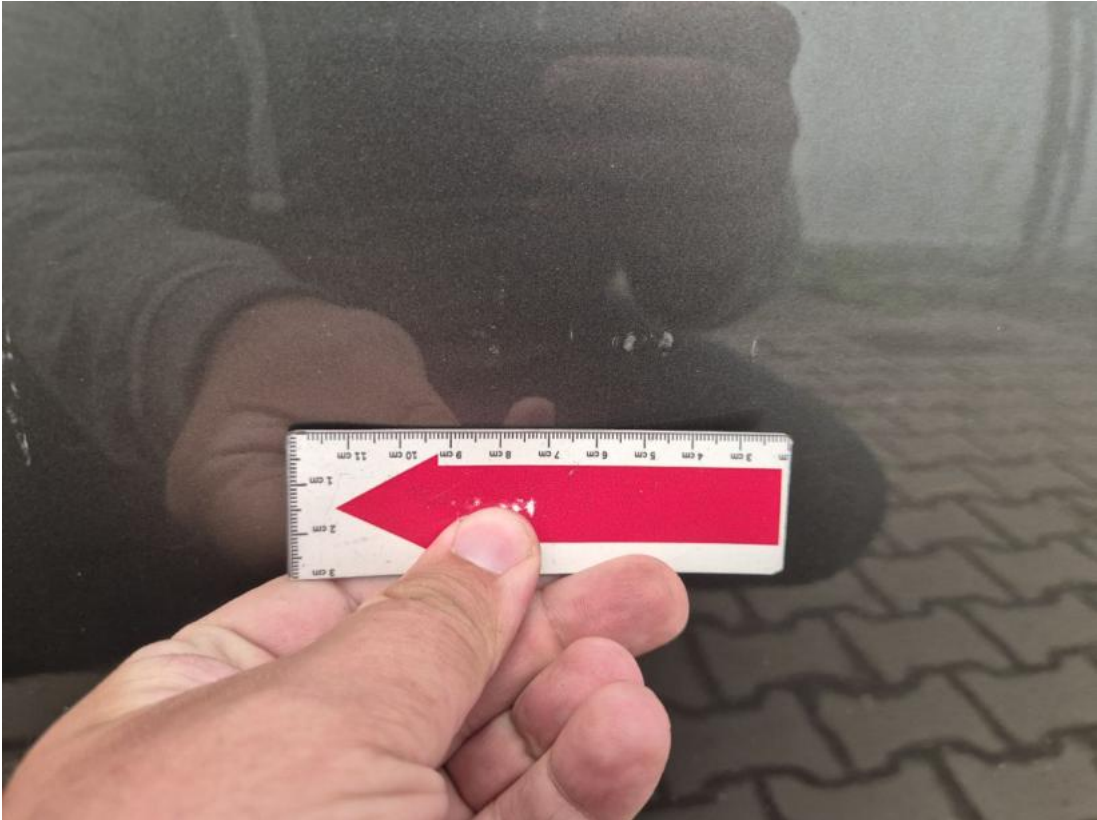
**Fot. 45**

Drzwi przednie P() - Rysa/odprysk 3

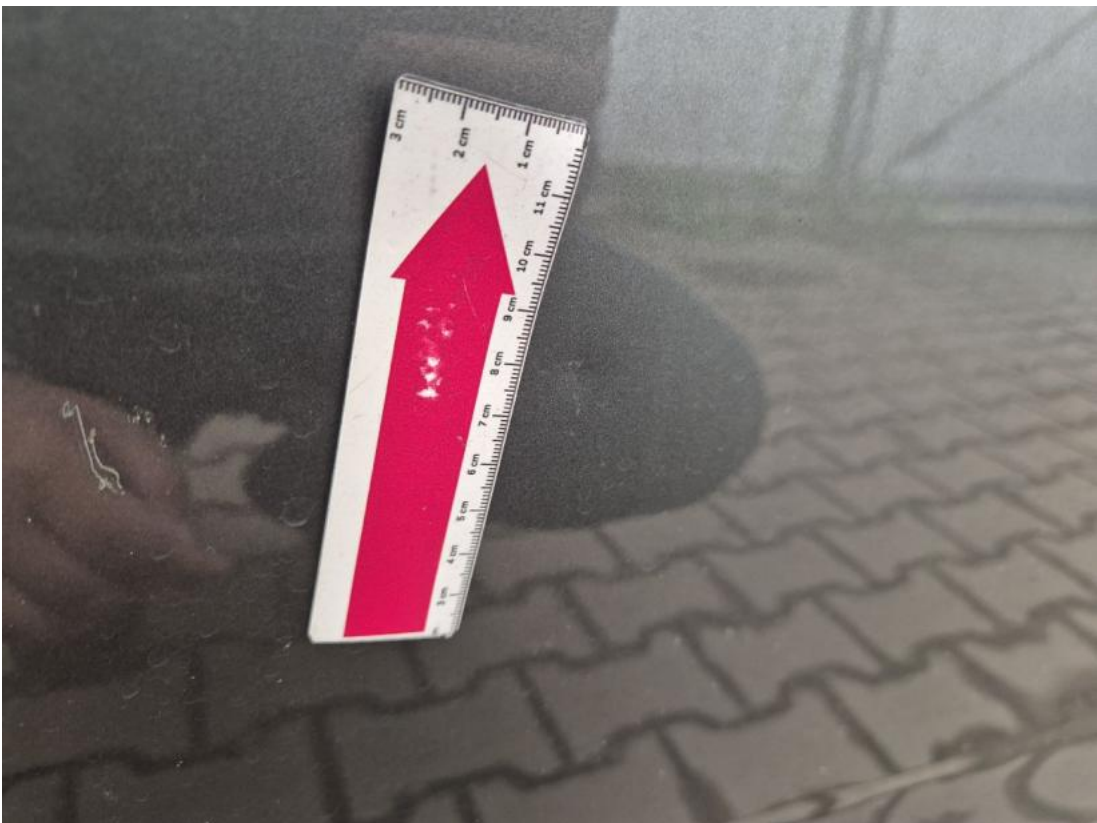
**Fot. 46**

Drzwi przednie P - Wgniecenie/odkształcenie 1

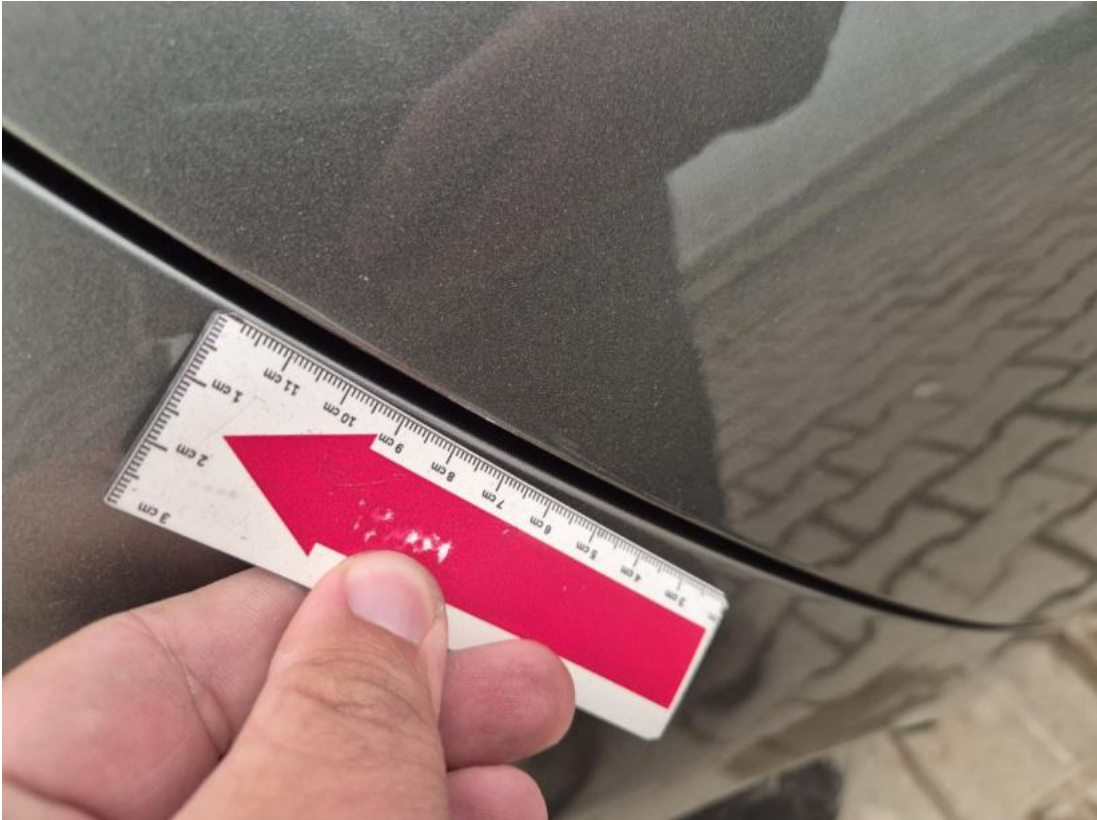
**Fot. 47**

| Poz. | Nazwa pozycji | Opis uszkodzeń | Kwalifik. | Naprawa [rbg] |
|---|---|---|---|---|
| 10 | Drzwi tylne (nieuzbrojone) R | rysa/odprysk | | |

Drzwi tylne P - Rysa/odprysk 1

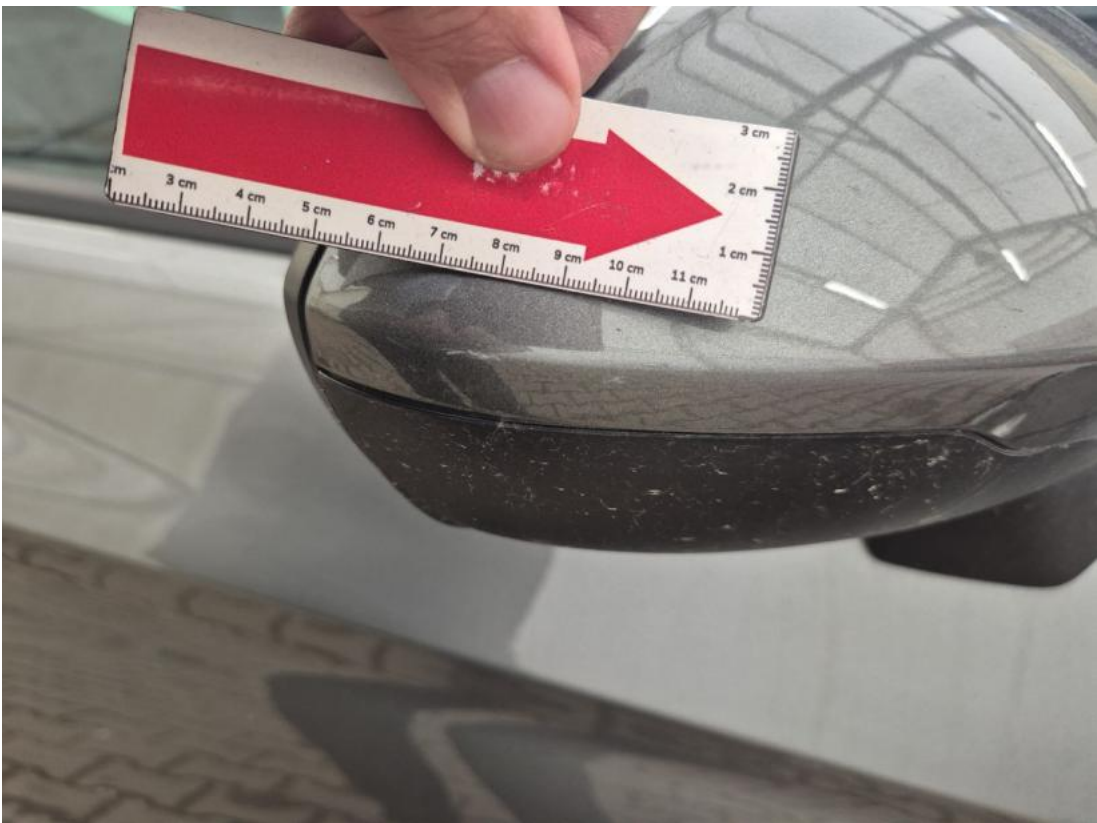
**Fot. 48**

| Poz. | Nazwa pozycji | Opis uszkodzeń | Kwalifik. | Naprawa [rbg] |
|---|---|---|---|---|
| 9 | Oslona lusterka zewnętrznego R | rysa/odprysk | | |

Lusterko zew P - Rysa/odprysk 1

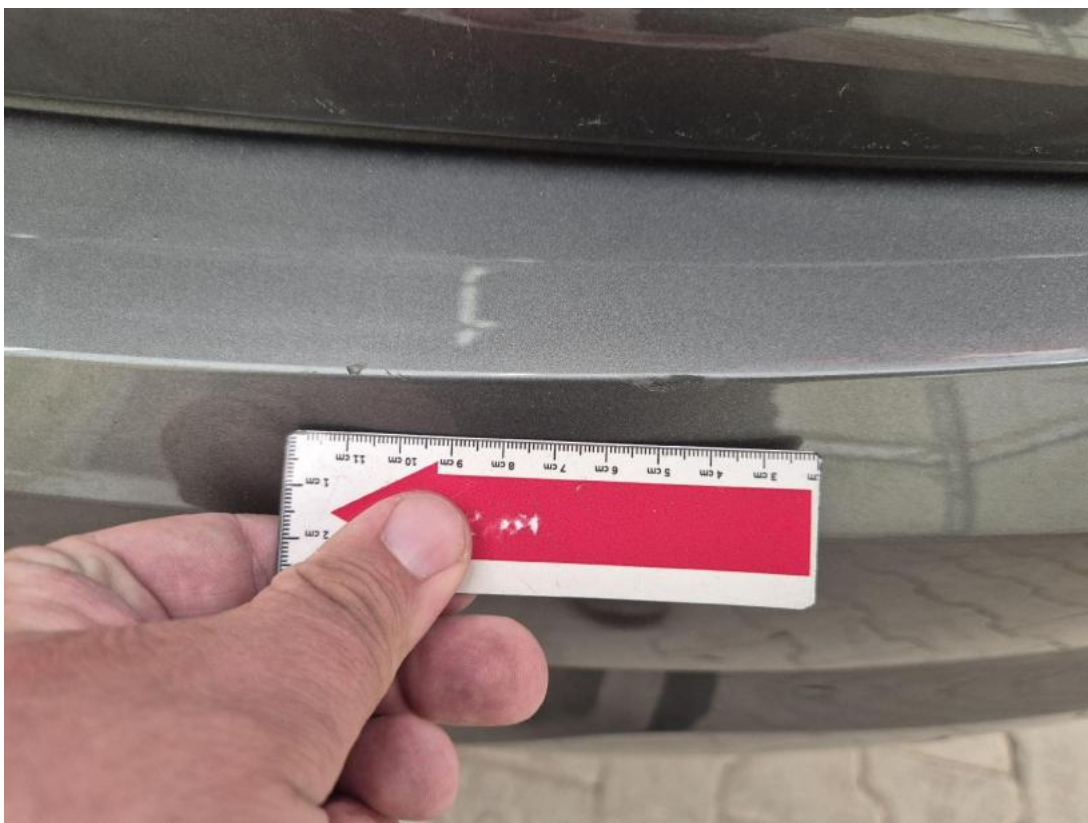
**Fot. 49**

| Poz. | Nazwa pozycji | Opis uszkodzeń | Kwalifik. | Naprawa [rbg] |
|---|---|---|---|---|
| 12 | Okladzina zderzaka tylnego | rysa/odprysk | | |

Zderzak tylny - Rysa/odprysk 1

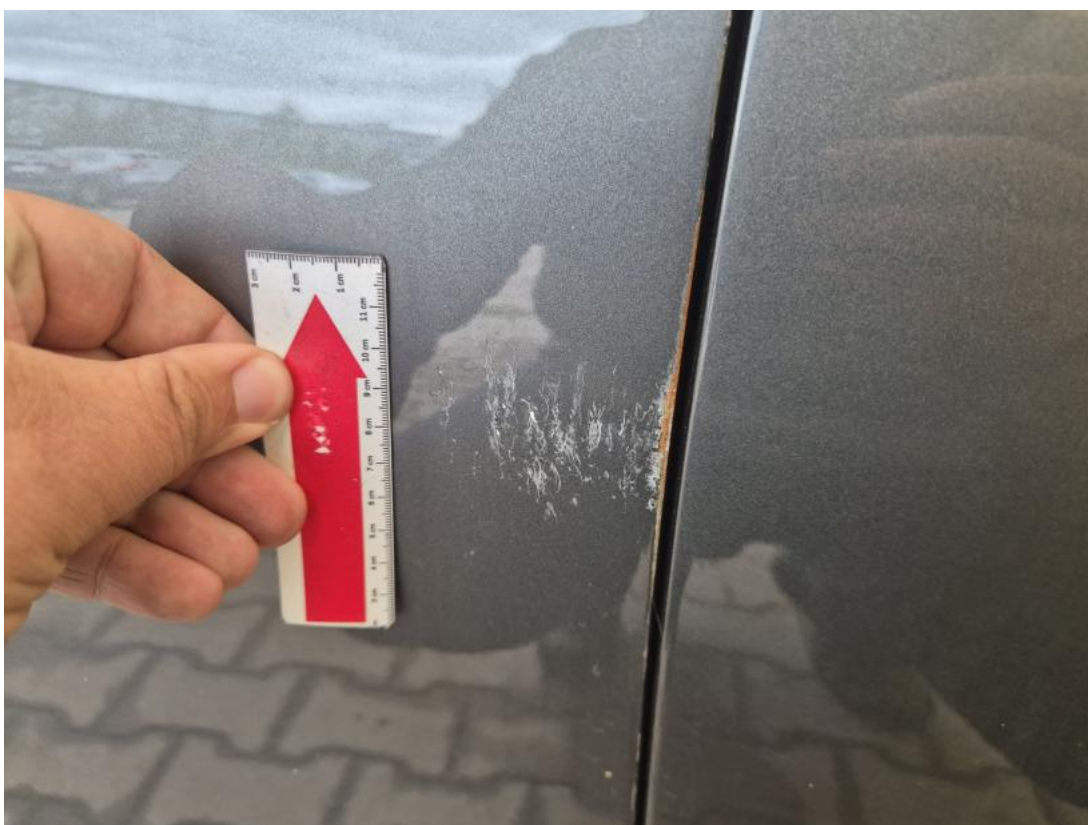
**Fot. 50**

| Poz. | Nazwa pozycji | Opis uszkodzeń | Kwalifik. | Naprawa [rbg] |
|---|---|---|---|---|
| 3 | Drzwi przednie (nieuzbrojone) L | rysa/odprysk, ślady korozji | NA | 0.5 |

Drzwi przed L - Rysa/odprysk 1

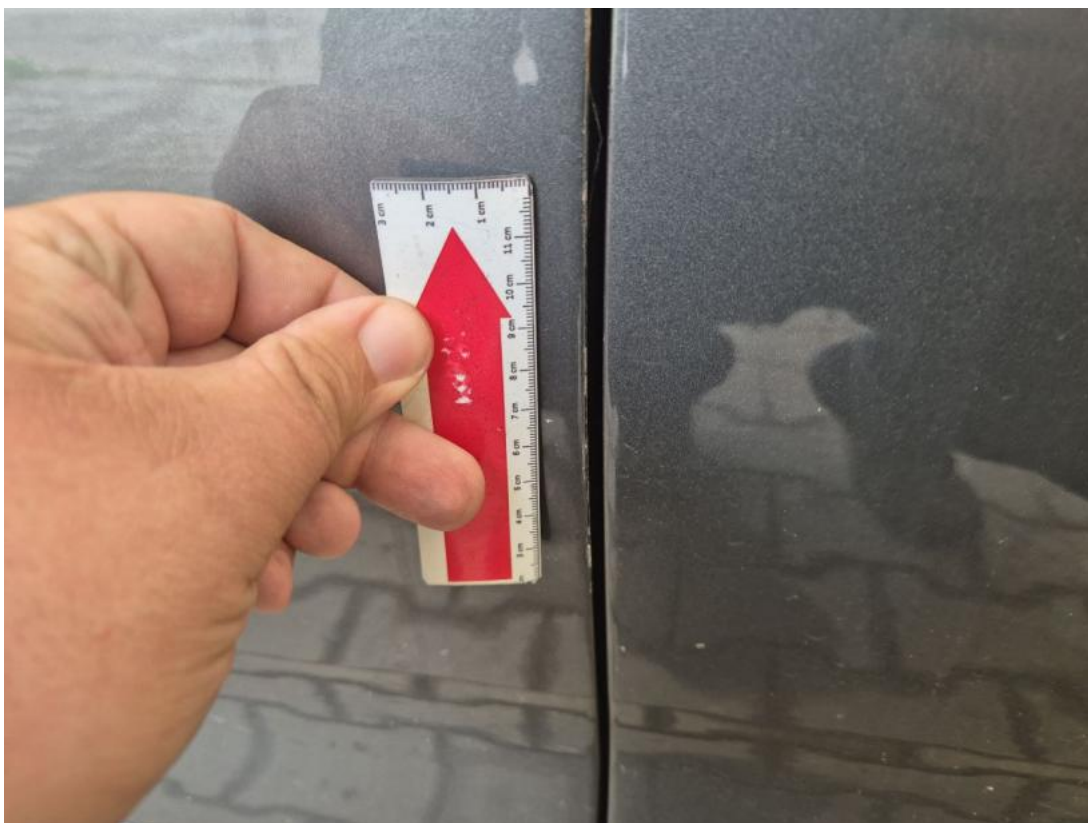
**Fot. 51**

Drzwi przed L - Rysa/odprysk 2

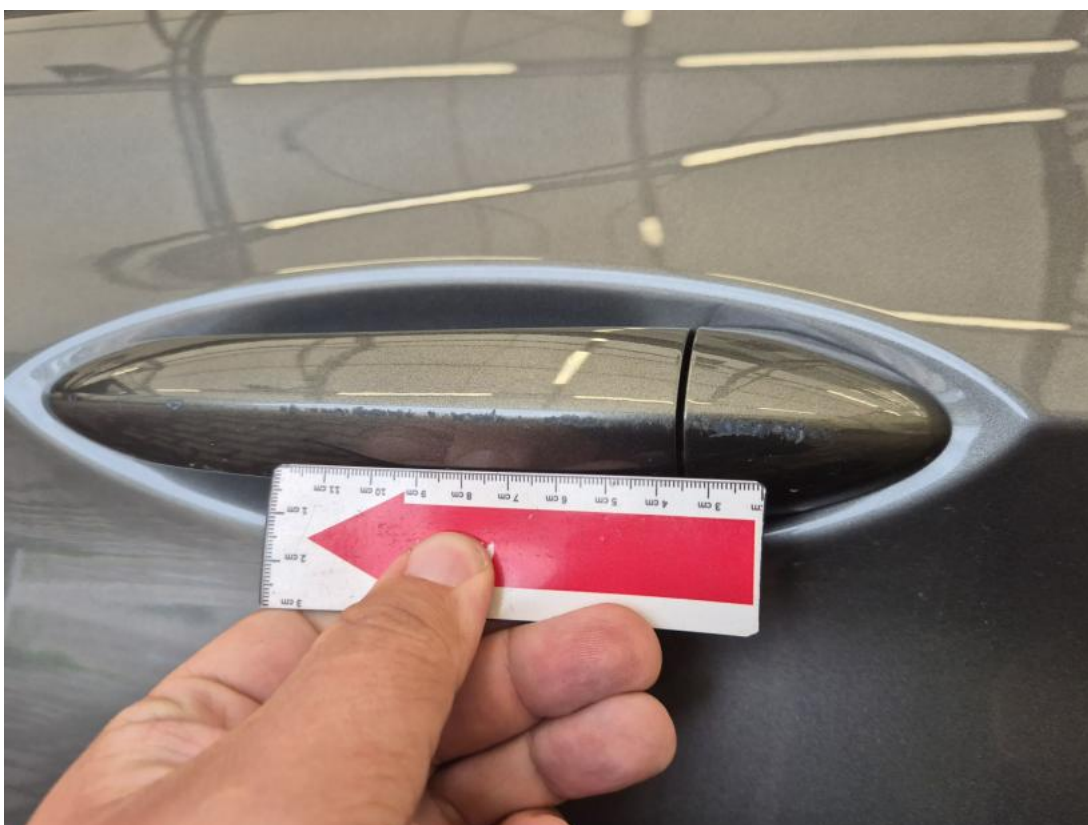
**Fot. 52**

Drzwi przed L() - Rysa/odprysk 3

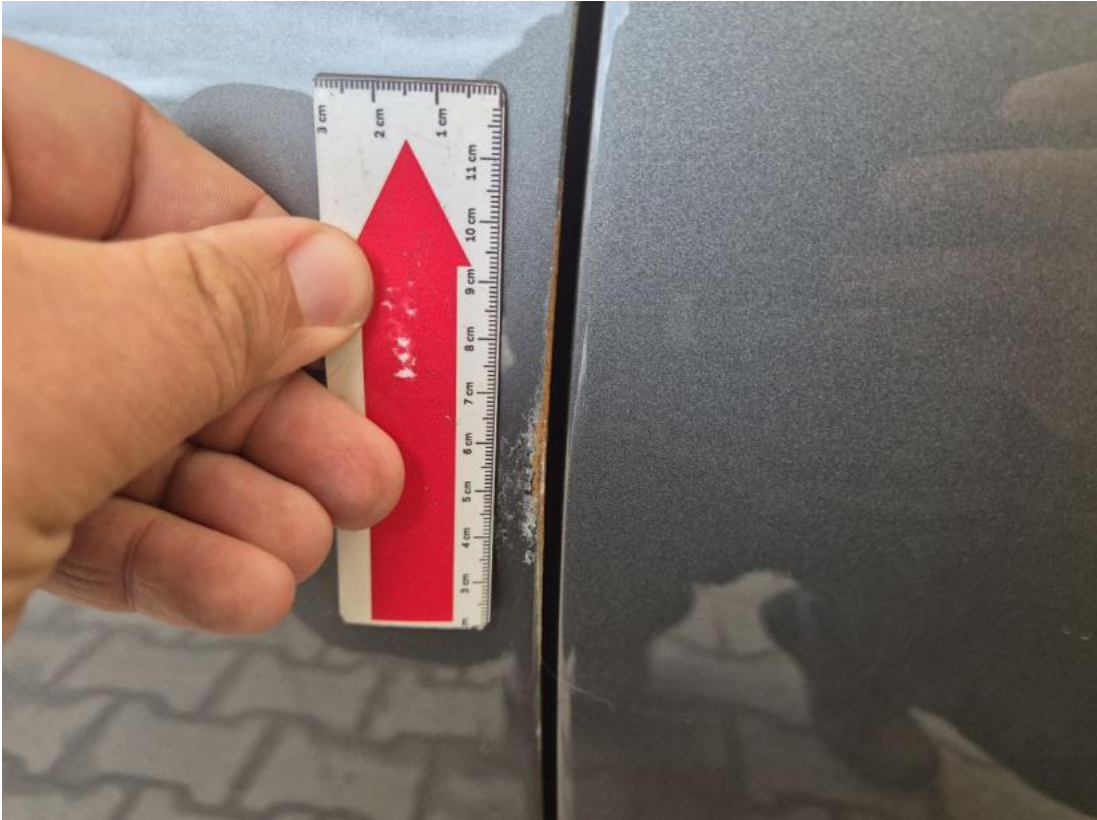
**Fot. 53**

Drzwi przed L - Inne 1

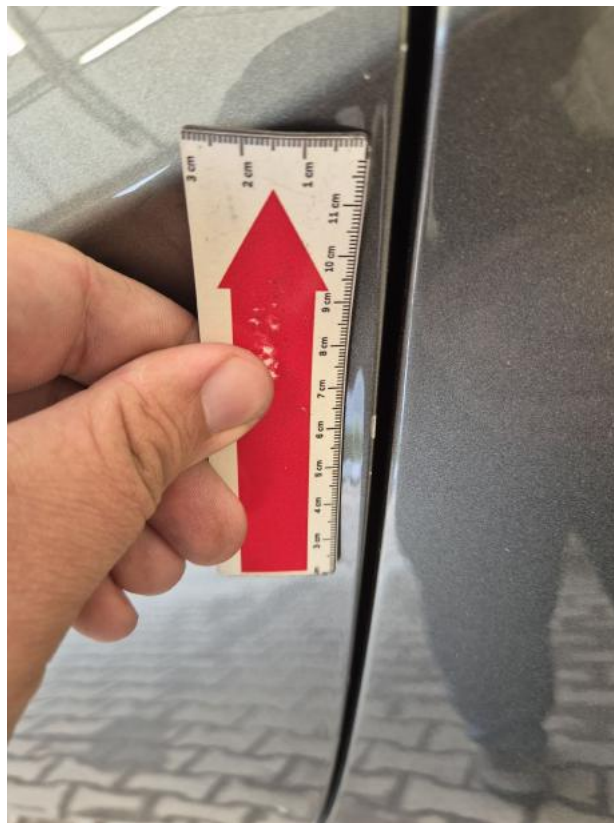
**Fot. 54**

Drzwi tylne L - Rysa/odprysk 1

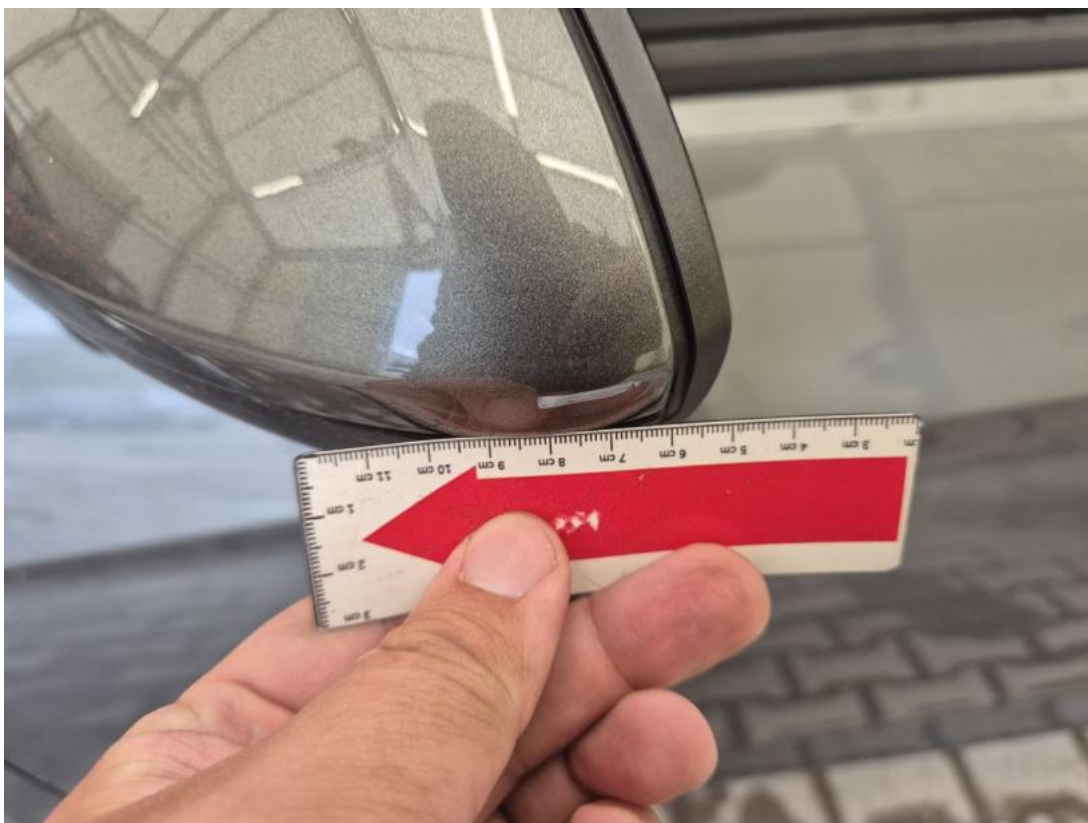
**Fot. 55**

| Poz. | Nazwa pozycji | Opis uszkodzeń | Kwalifik. | Naprawa [rbg] |
|---|---|---|---|---|
| 8 | Oslona lusterka zewnętrznego L | rysa/odprysk | | |

Lusterko zew L - Rysa/odprysk 1

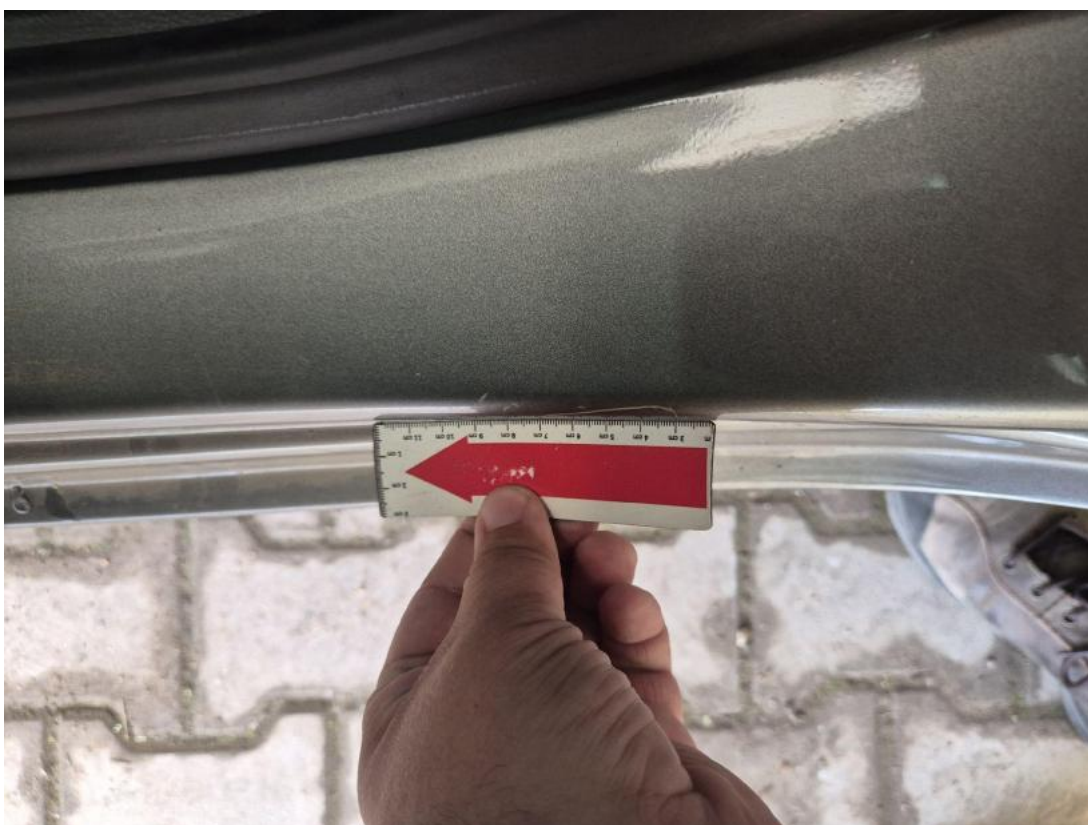
**Fot. 56**

| Poz. | Nazwa pozycji | Opis uszkodzeń | Kwalifik. | Naprawa [rbg] |
|---|---|---|---|---|
| 11 | Próg L | rysa/odprysk | | |

Próg L - Rysa/odprysk 1

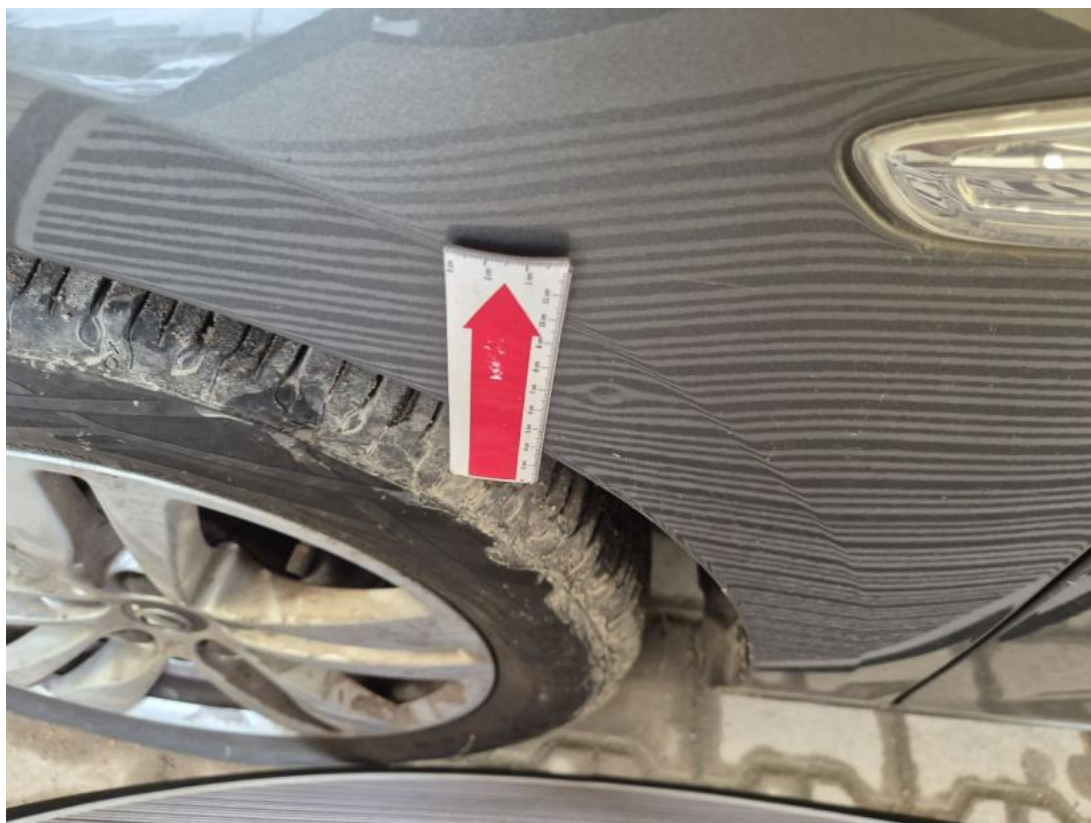
**Fot. 57**

| Poz. | Nazwa pozycji | Opis uszkodzeń | Kwalifik. | Naprawa [rbg] |
|---|---|---|---|---|
| 5 | Błotnik przedni L | wgniecenie/odkształcenie | | |

Błotnik przedni L - Wgniecenie/odkształcenie 1

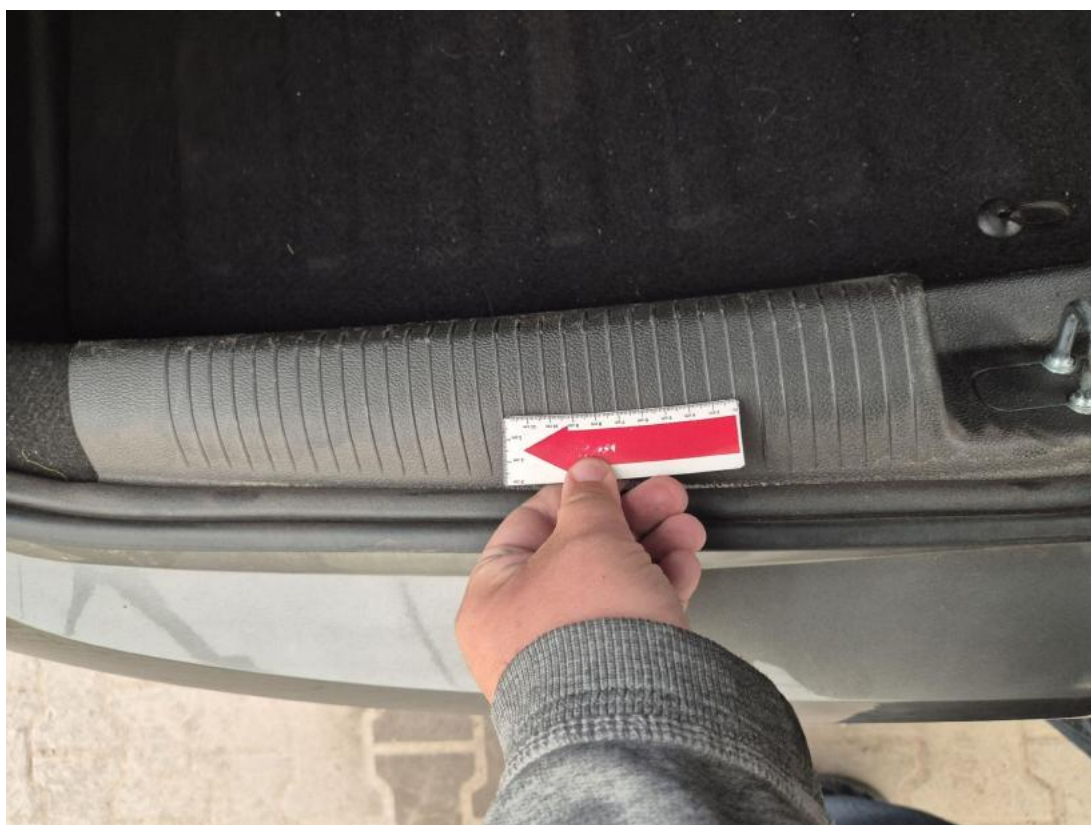
**Fot. 58**

| Poz. | Nazwa pozycji | Opis uszkodzeń | Kwalifik. | Naprawa [rbg] |
|---|---|---|---|---|
| 13 | Nakładka wew.pasa tylnego | zarysowanie | | |

Wykładzina przestrzeni bagażowej - Rysa/odprysk 1

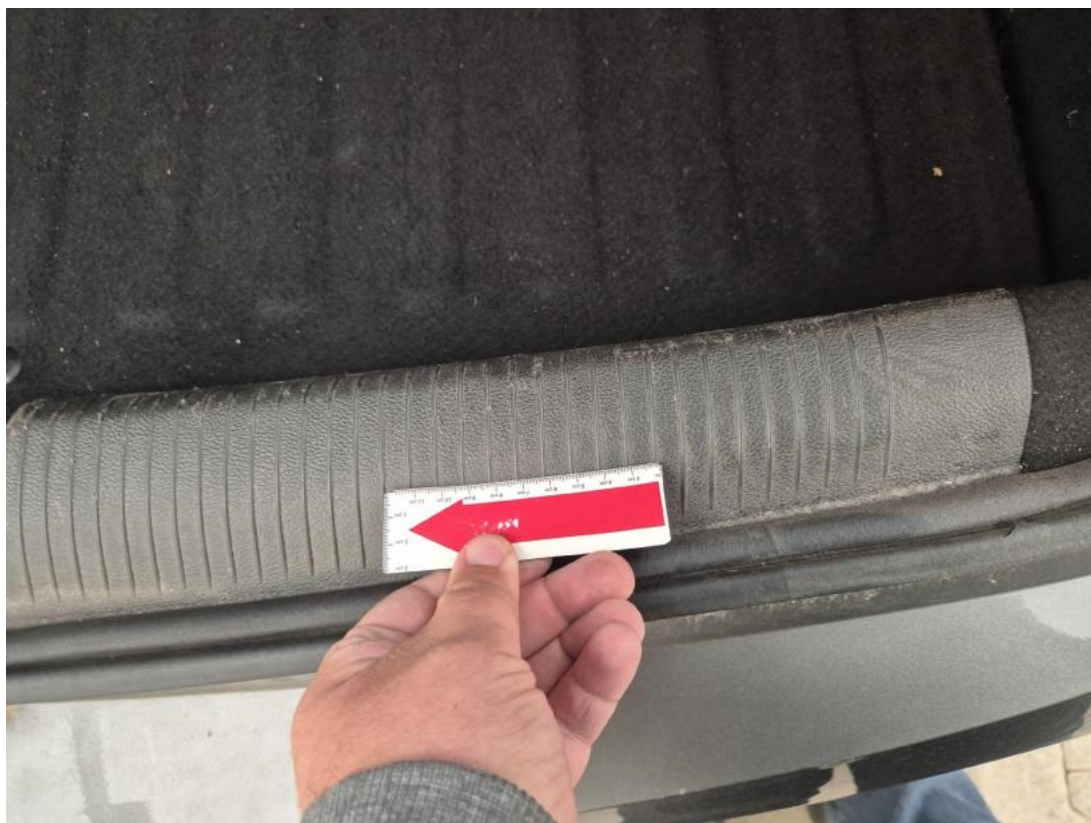
**Fot. 59**

Wykładzina przestrzeni bagażowej - Rysa/odprysk 2
