## Raport z oględzin pojazdu

| Numer raportu | 214981/5/25-11401 | Data raportu | 08-05-2025 |

| Marka, model | OPEL Astra V Sports Tourer 1... |
| Numer rejestracyjny | PO3XG92 |

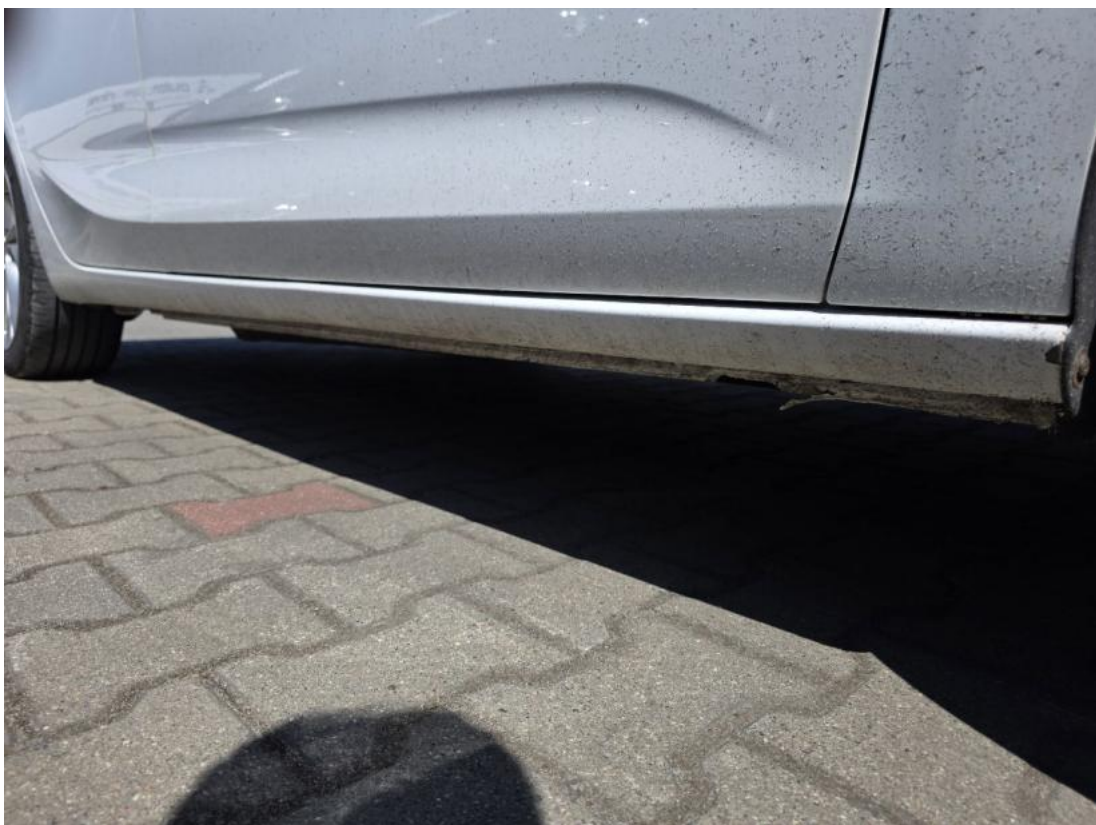
**Fot. 4**

| Poz. | Nazwa części | Przedział grubości powłoki lakierowej [µm] |
|---|---|---|
| 1 | Próg prawy | 150 - 300 |

Próg prawy (widok od przodu)

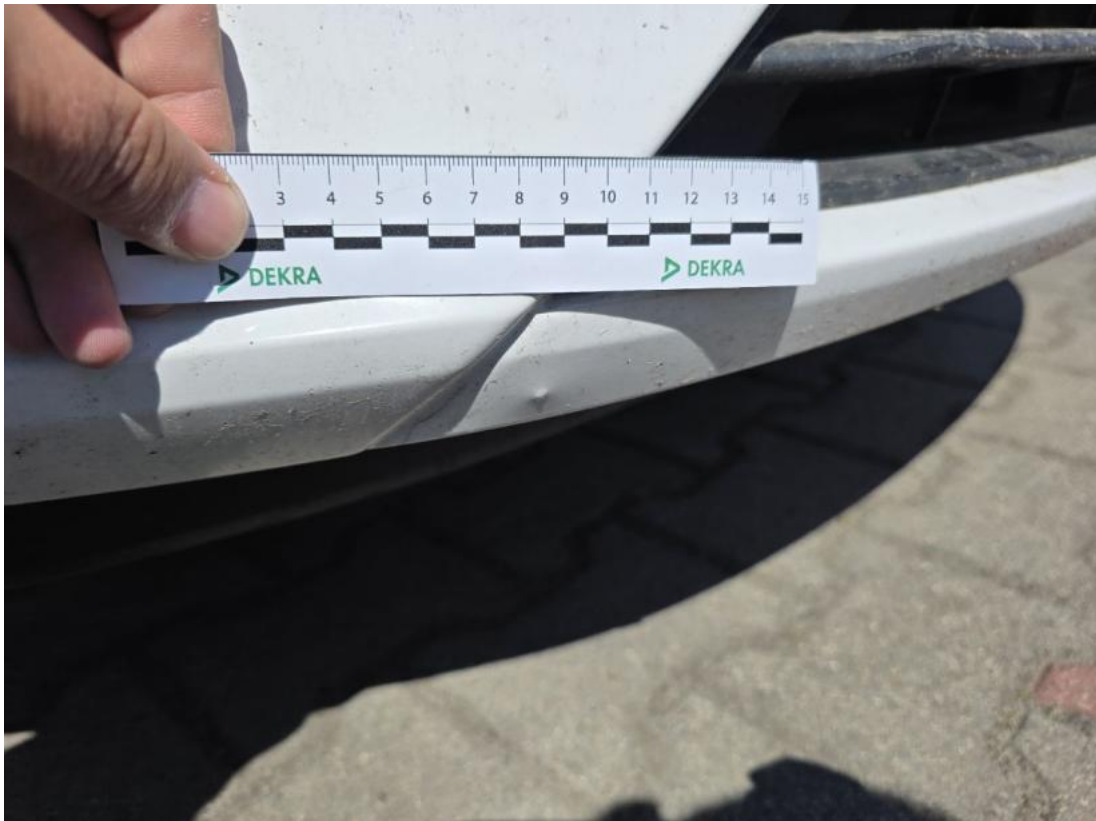
**Fot. 39**

| Poz. | Nazwa pozycji | Opis uszkodzeń | Kwalifik. | Naprawa [rbg] |
|---|---|---|---|---|
| 7 | Okładzina zderzaka przedniego | wgniecenie/odkształcenie | | |

Zderzak - Wgniecenie/odkształcenie 1

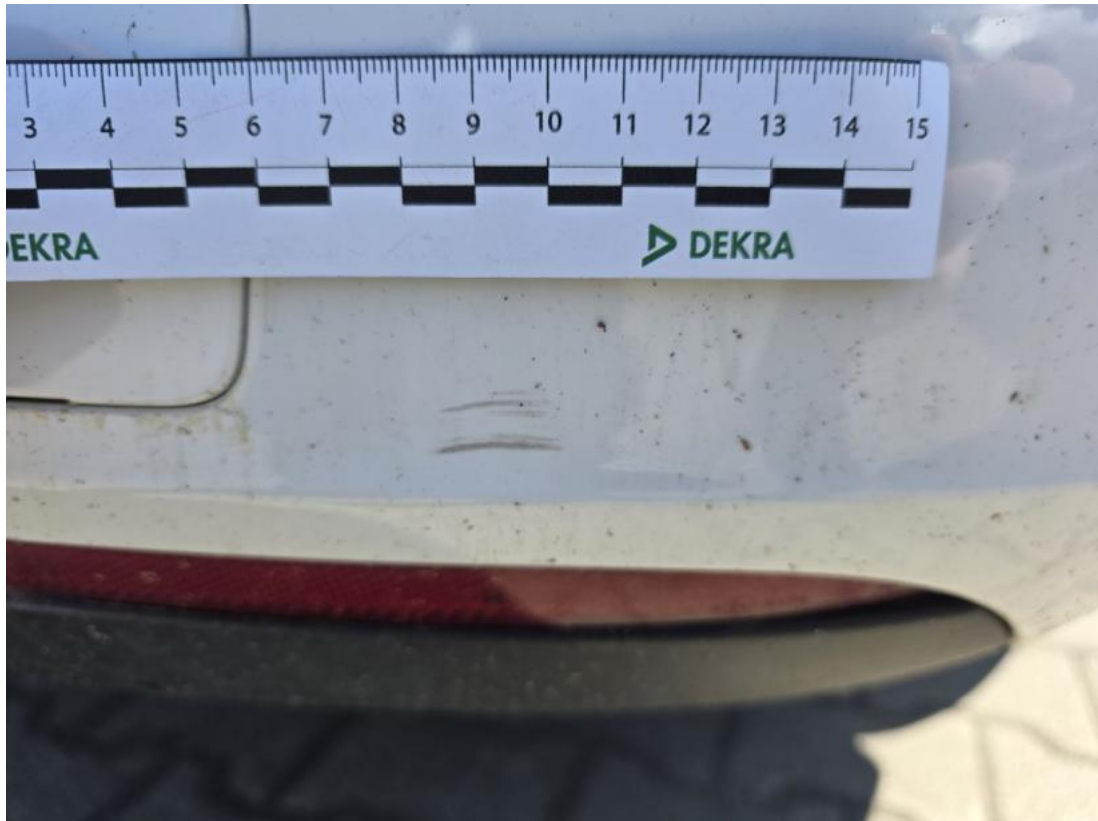
**Fot. 41**

| Poz. | Nazwa pozycji | Opis uszkodzeń | Kwalifik. | Naprawa [rbg] |
|---|---|---|---|---|
| 8 | Okładzina zderzaka tylnego | rysa/odprysk | | |

Zderzak tylny - Rysa/odprysk 1

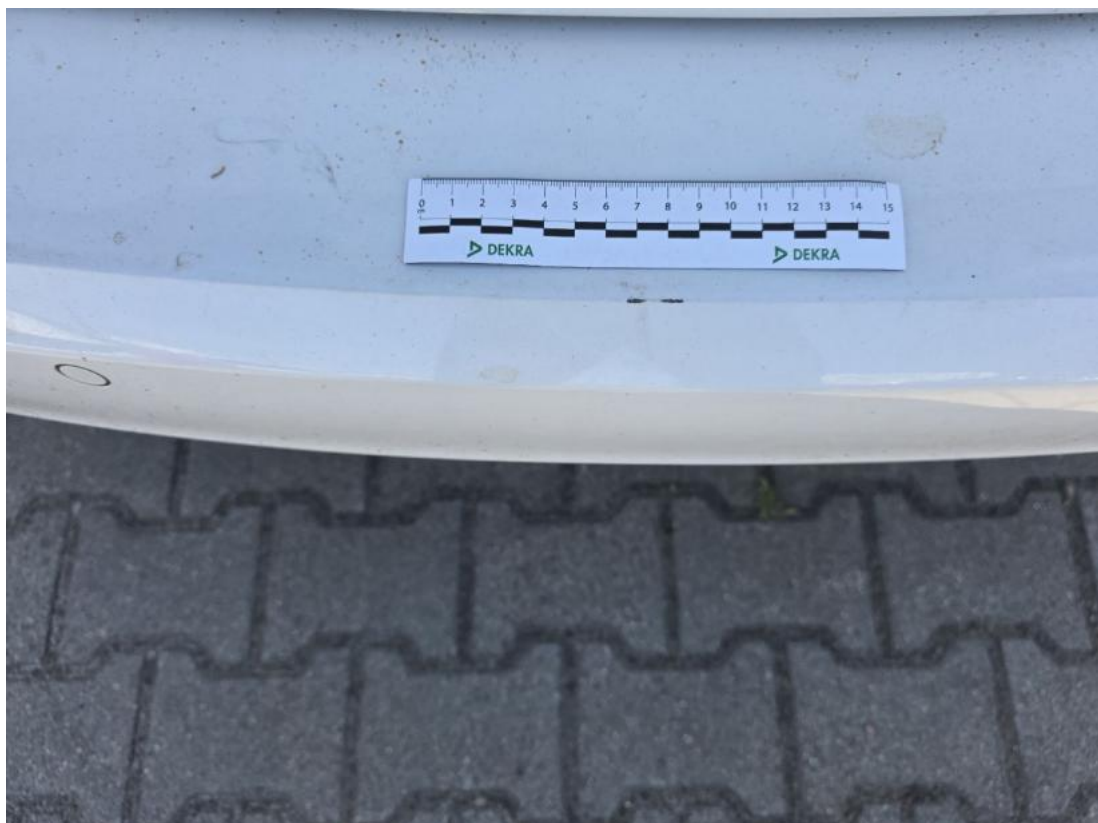
**Fot. 42**

Zderzak tylny - Rysa/odprysk 2

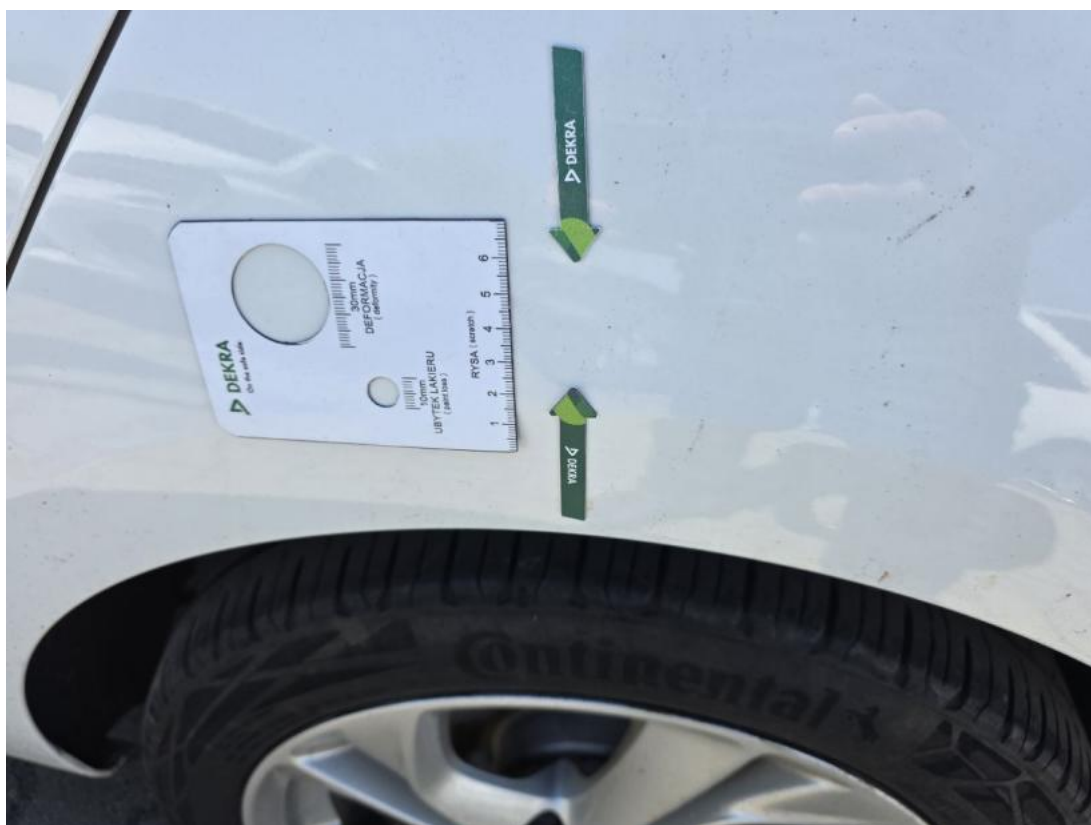
**Fot. 44**

| Poz. | Nazwa pozycji | Opis uszkodzeń | Kwalifik. | Naprawa [rbg] |
|---|---|---|---|---|
| 5 | Błotnik tylny L | wgniecenie/odkształcenie | NA | 0.7 |

Błotnik tylny L / Ściana boczna L - Wgniecenie/odkształcenie 1

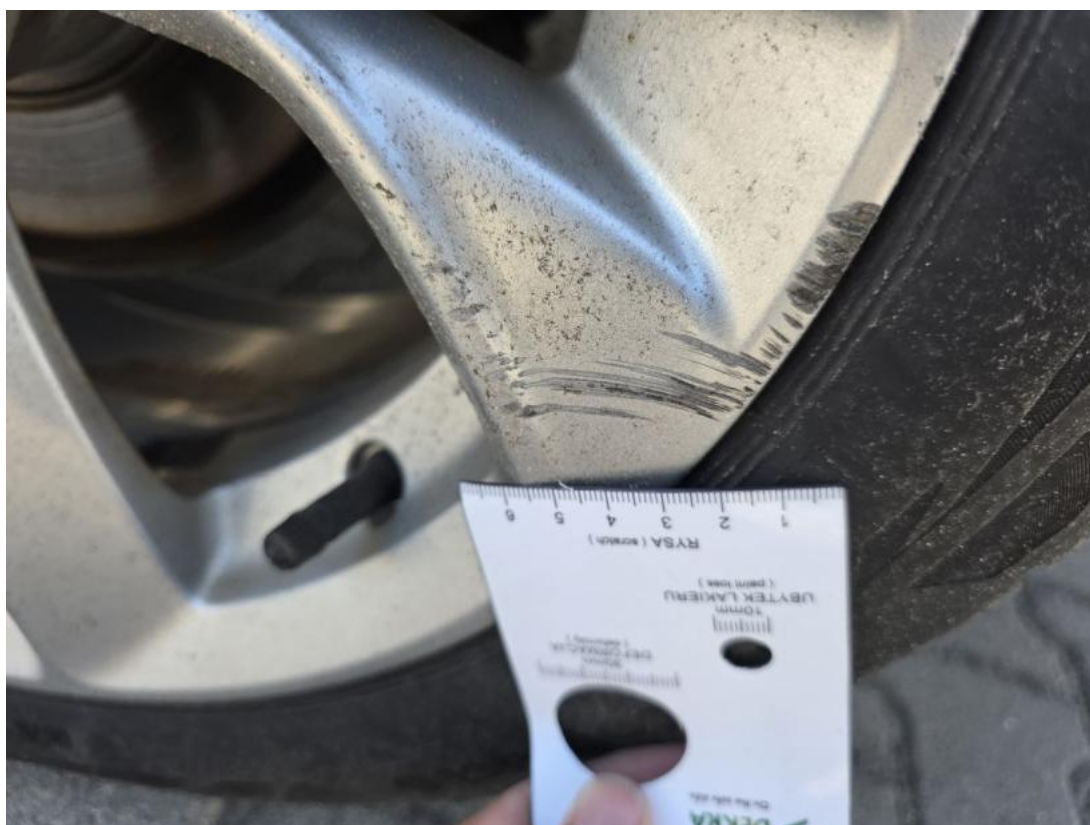
**Fot. 46**

Felga aluminiowa tylna L - Rysa/odprysk 1

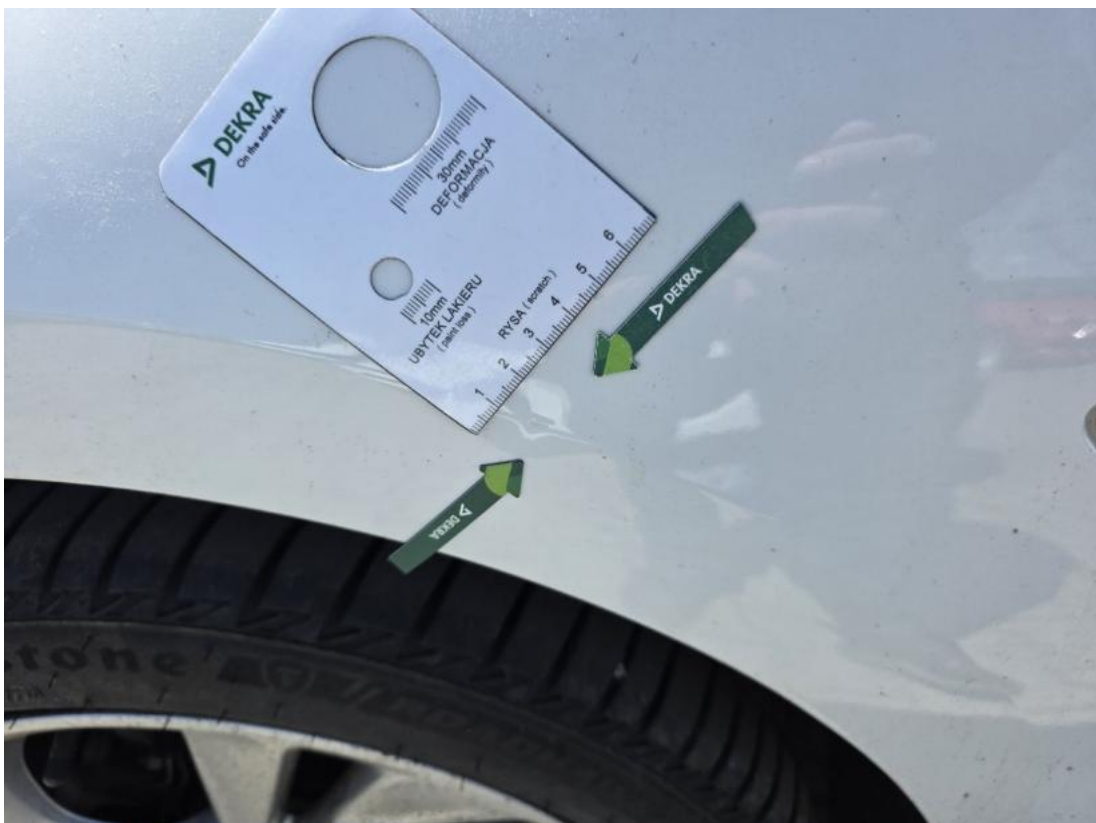
Fot. 48

| Poz. | Nazwa pozycji | Opis uszkodzeń | Kwalifik. | Naprawa [rbg] |
|---|---|---|---|---|
| 4 | Błotnik przedni L | wgniecenie/odkształcenie | NA | 0.7 |

Błotnik przedni L - Wgniecenie/odkształcenie 1

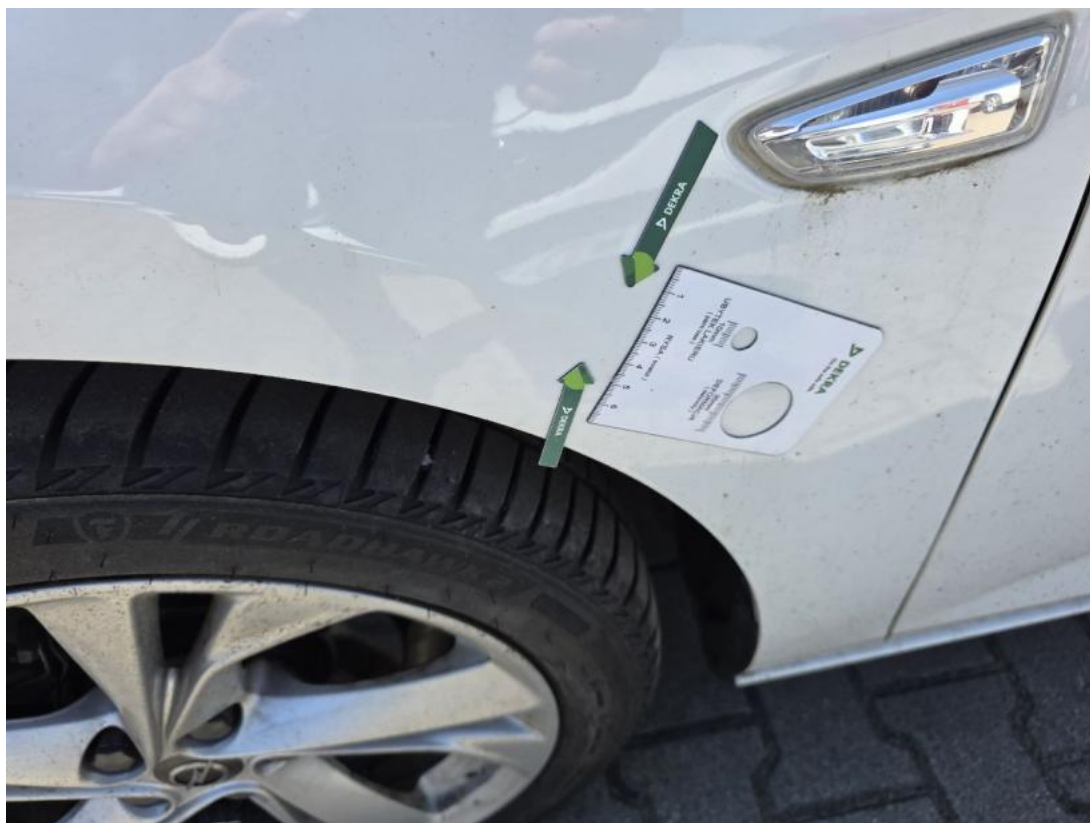
**Fot. 49**

Błotnik przedni L - Wgniecenie/odkształcenie 2

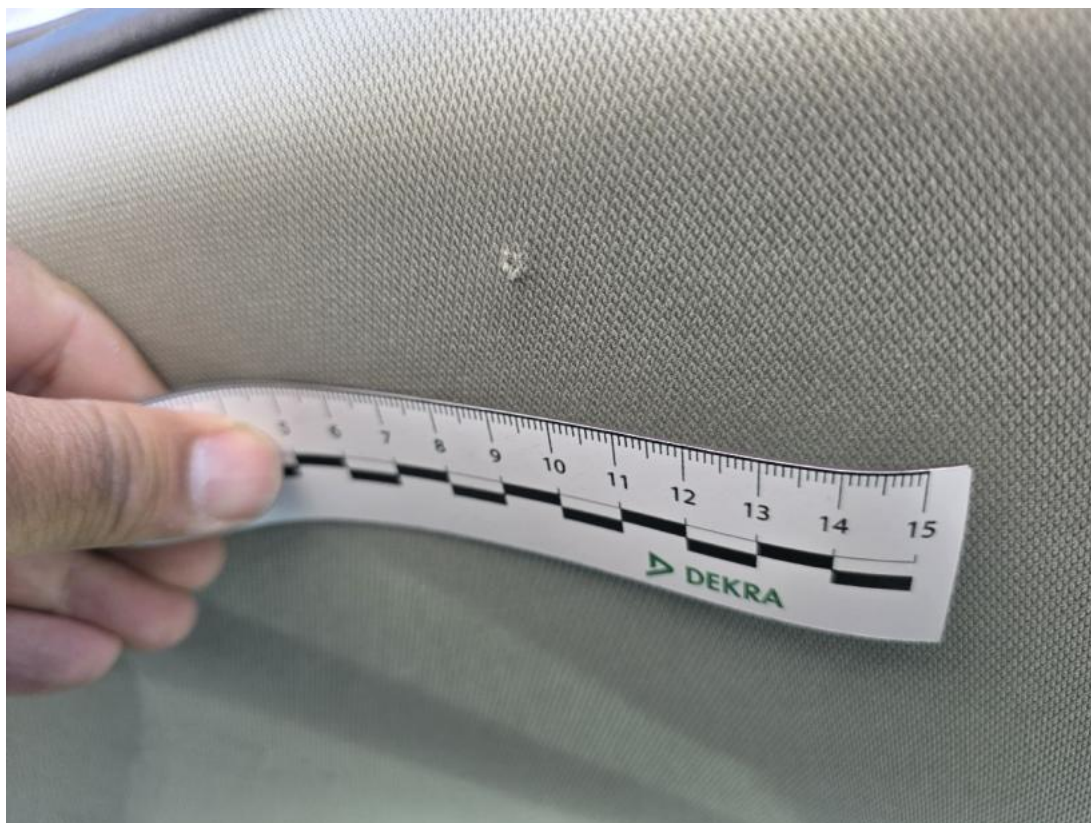
**Fot. 51**

| Poz. | Nazwa pozycji | Opis uszkodzeń | Kwalifik. | Naprawa [rbg] |
|---|---|---|---|---|
| 2 | Podsufitka | rozerwanie | WY | 2.3 |

Podsufitka - Pęknięcie/rozerwanie 1

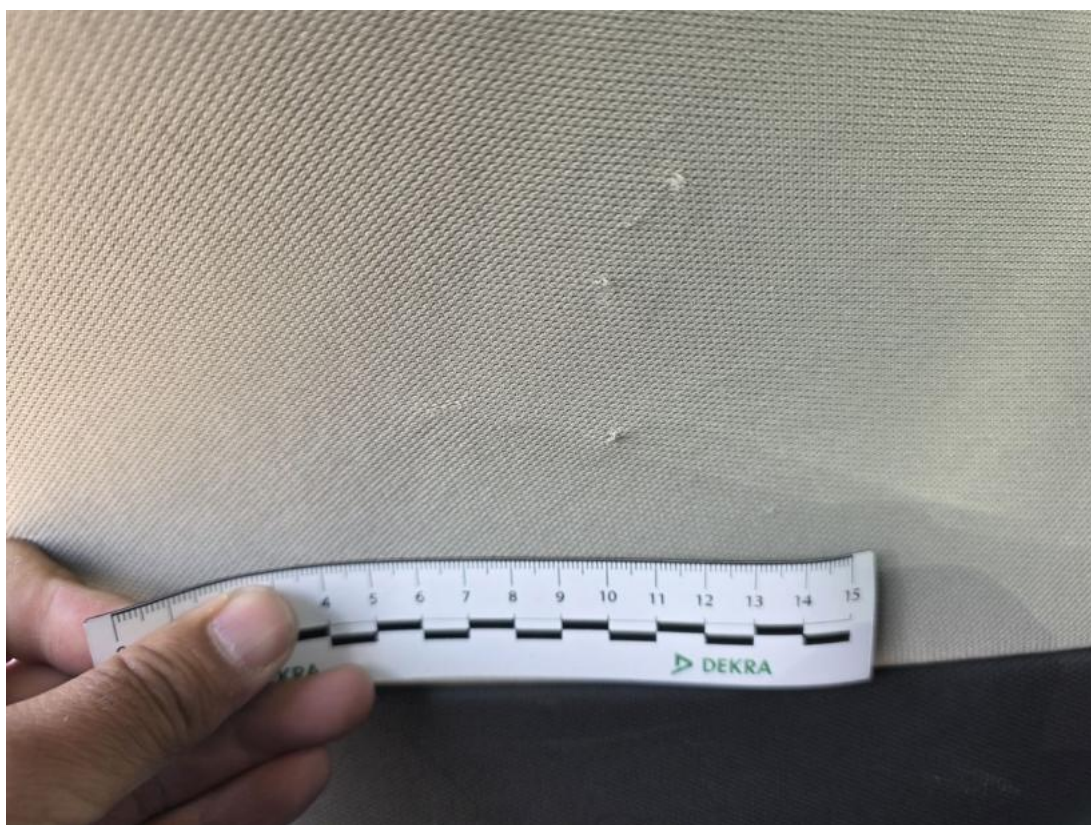
**Fot. 52**

Podsufitka - Pęknięcie/rozerwanie 2

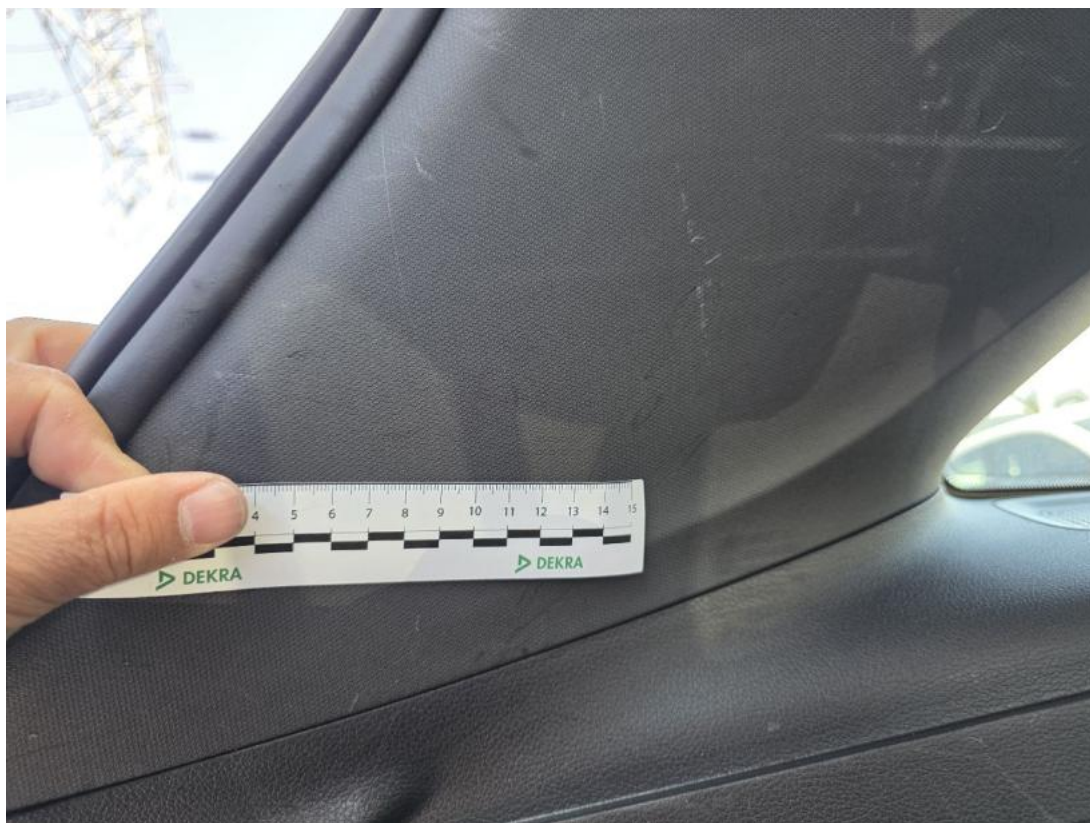
**Fot. 53**

Wykładzina(y) słupka tylnego L - Rysa/odprysk 1

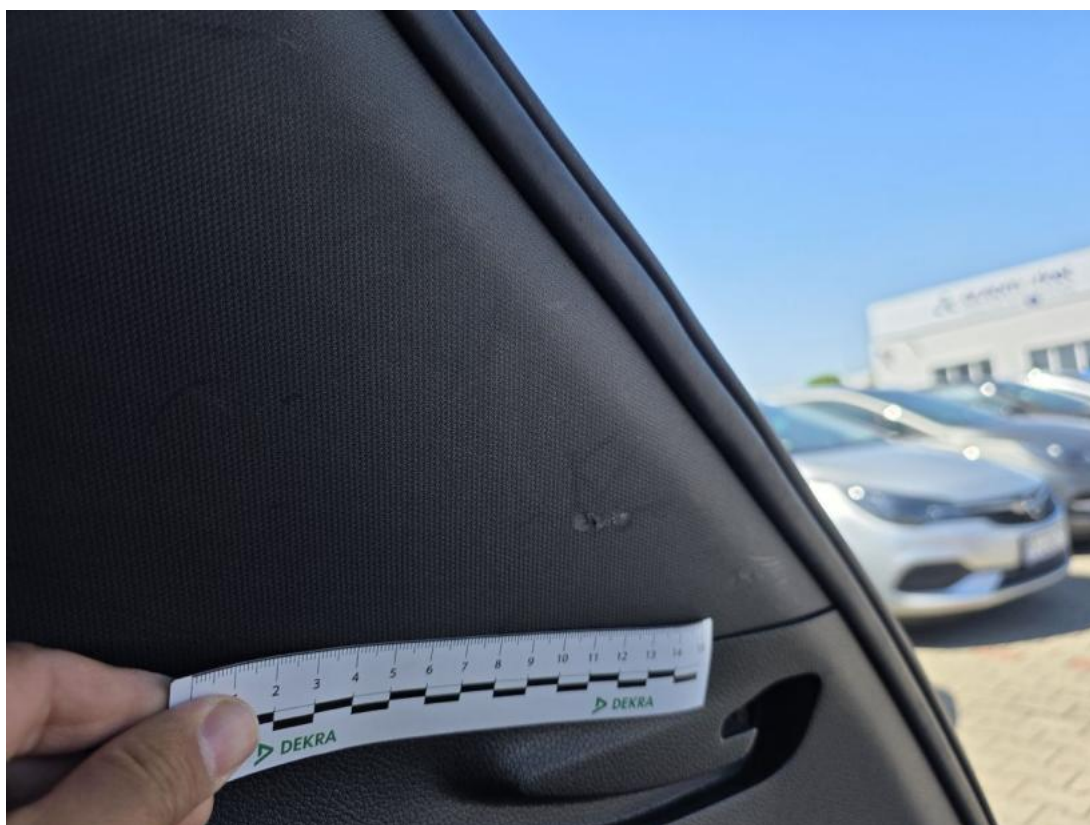
**Fot. 54**

Wykładzina(y) słupka tylnego P - Rysa/odprysk 1

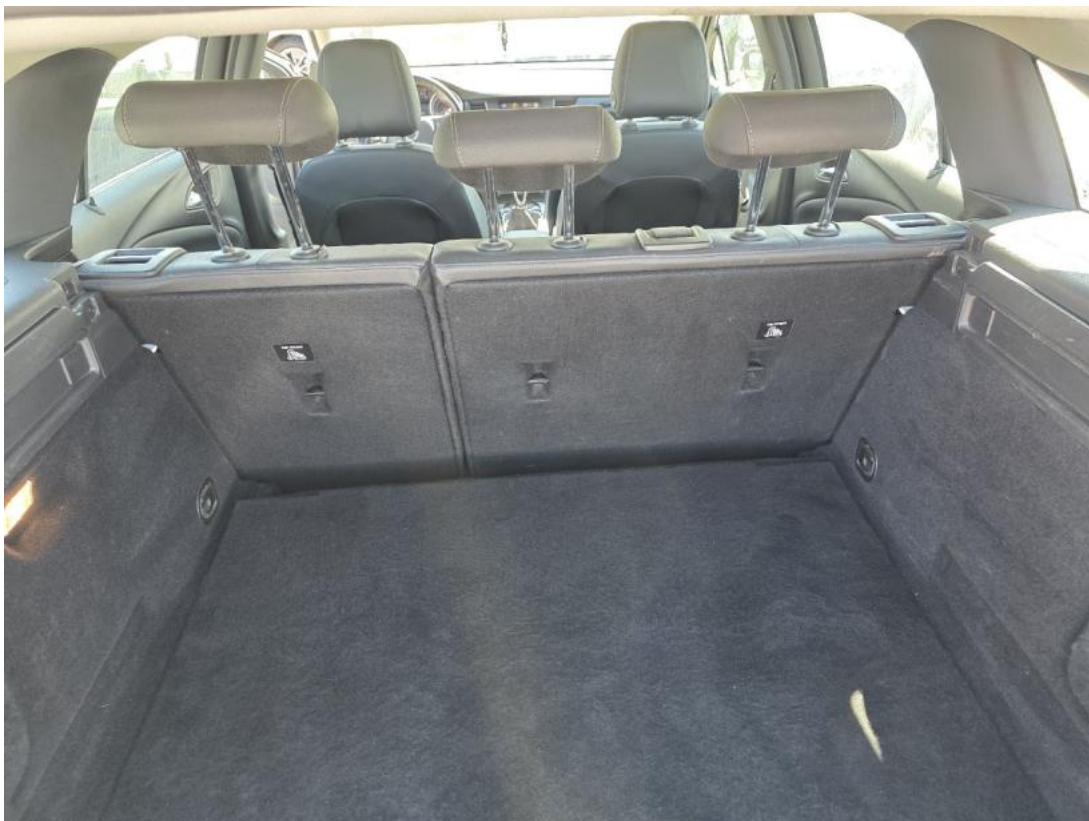
**Fot. 55**

| Poz. | Nazwa pozycji | Opis uszkodzeń | Kwalifik. | Naprawa [rbg] |
|---|---|---|---|---|
| 1 | Obicie półki tylnej | brak | WY | |

Półka/roleta tylna - Inne 1

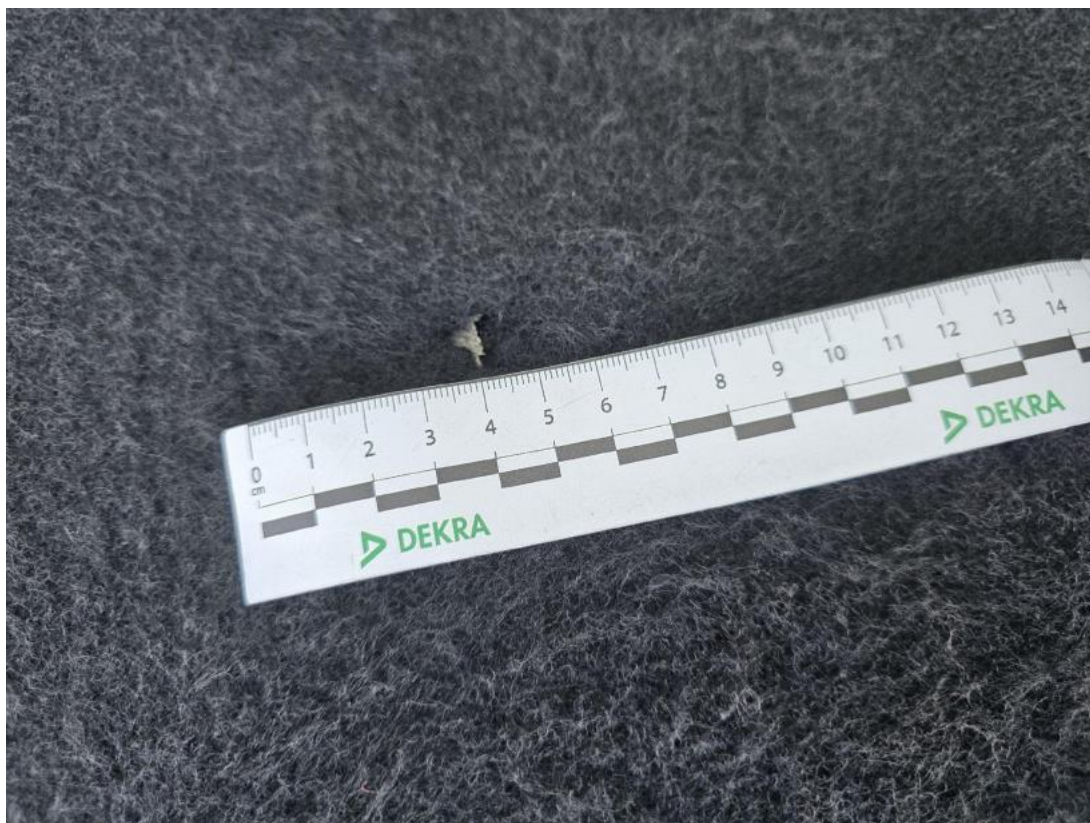
**Fot. 57**

| Poz. | Nazwa pozycji | Opis uszkodzeń | Kwalifik. | Naprawa [rbg] |
|---|---|---|---|---|
| 3 | Dywaniki bagażnika | rozerwanie | WY | 0.1 |

Wykładzina podłogi bagażnika - Pęknięcie/rozerwanie 1

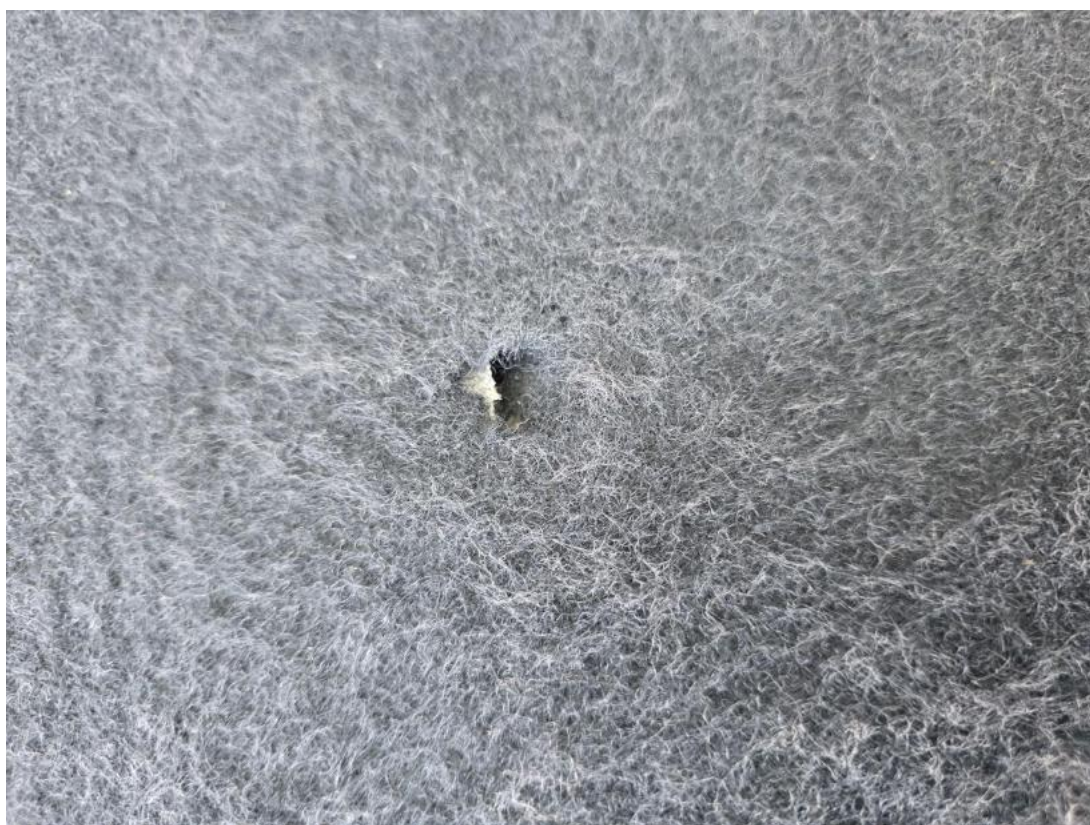
**Fot. 58**

Wykładzina podłogi bagażnika - Pęknięcie/rozerwanie 2
