## Zustandsbericht

| <b>Besichtigungsort:</b> | Parkplatz Goldberg<br>Leibnizstraße 0<br>71032 Böblingen<br>Deutschland | <b>Kunde:</b> | SLL Automotive Group GmbH / 2trade<br>Blütenstraße 15<br>80799 München |

| <b>Hersteller:</b> | Ford | <b>Erstzulassung:</b> | 19.10.2017 |
| <b>Modell:</b> | Fiesta | <b>Nächste HU:</b> | - |

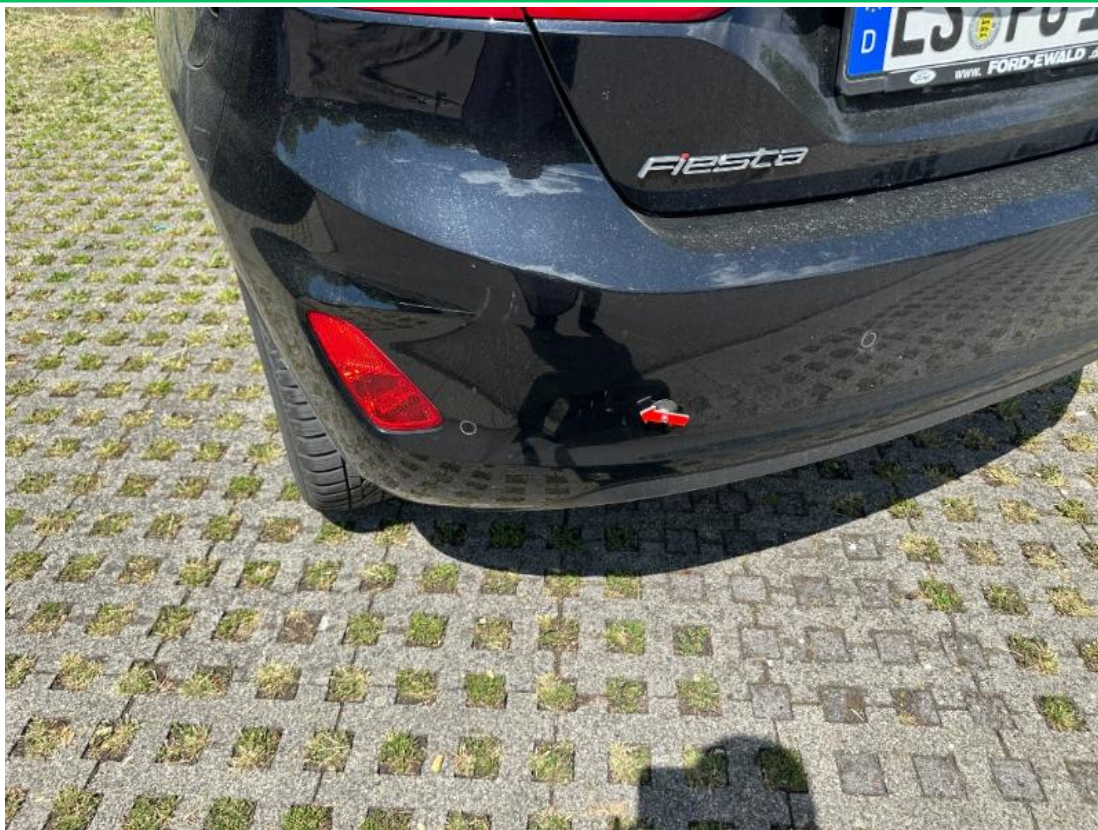
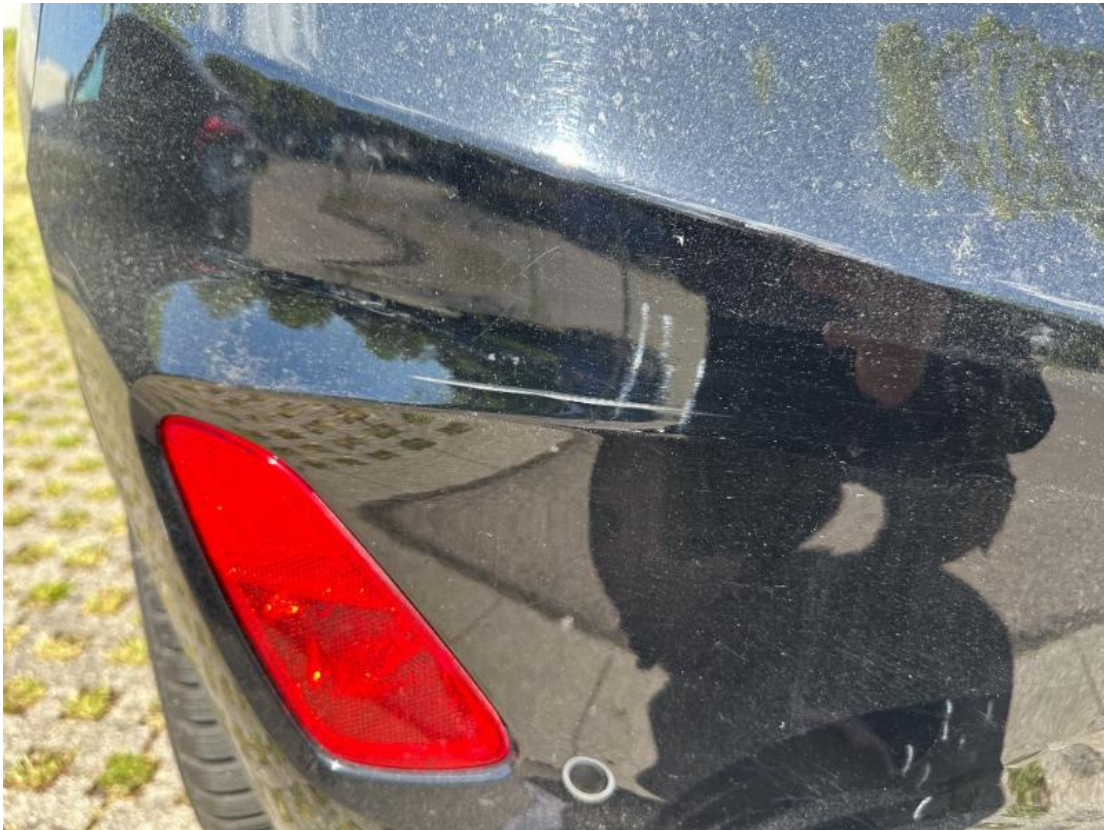
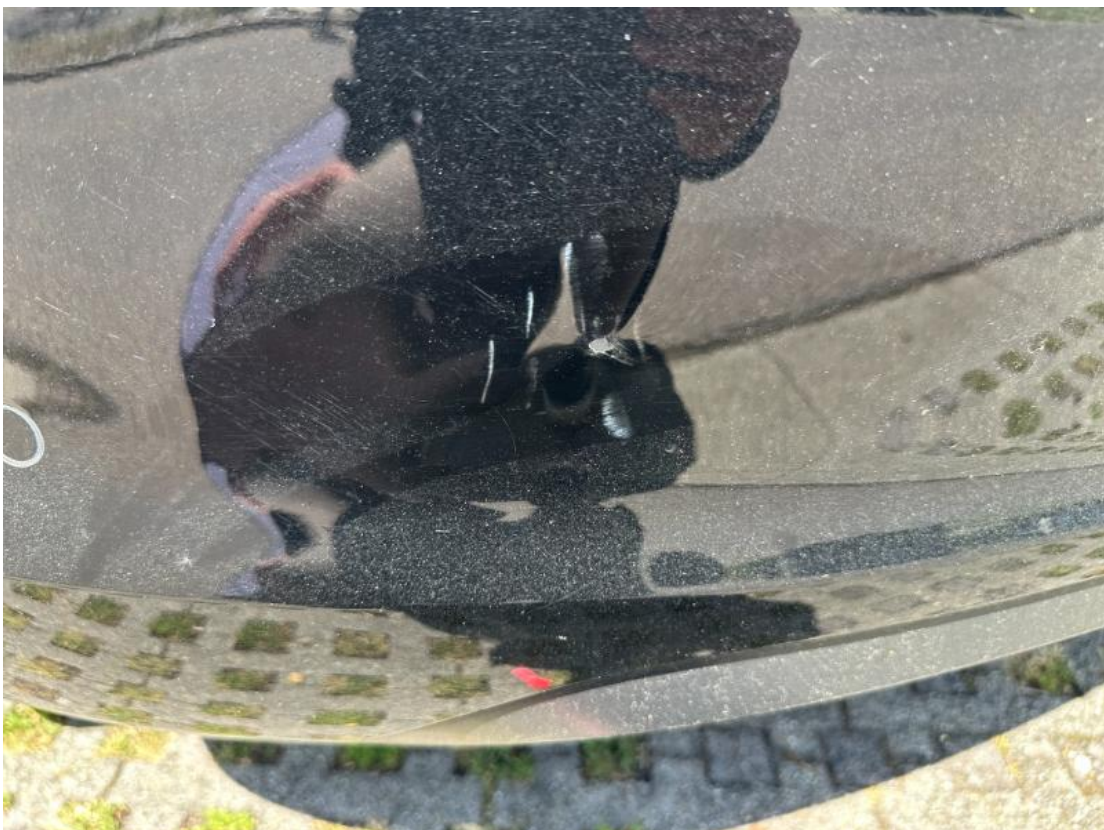
| Beschädigungsort: | Schäden: | Schadensgrad: |
|---|---|---|
| 1. Stoßfänger hinten | Verkratzt | Mittel |

1. Stoßfänger hinten - Verkratzt

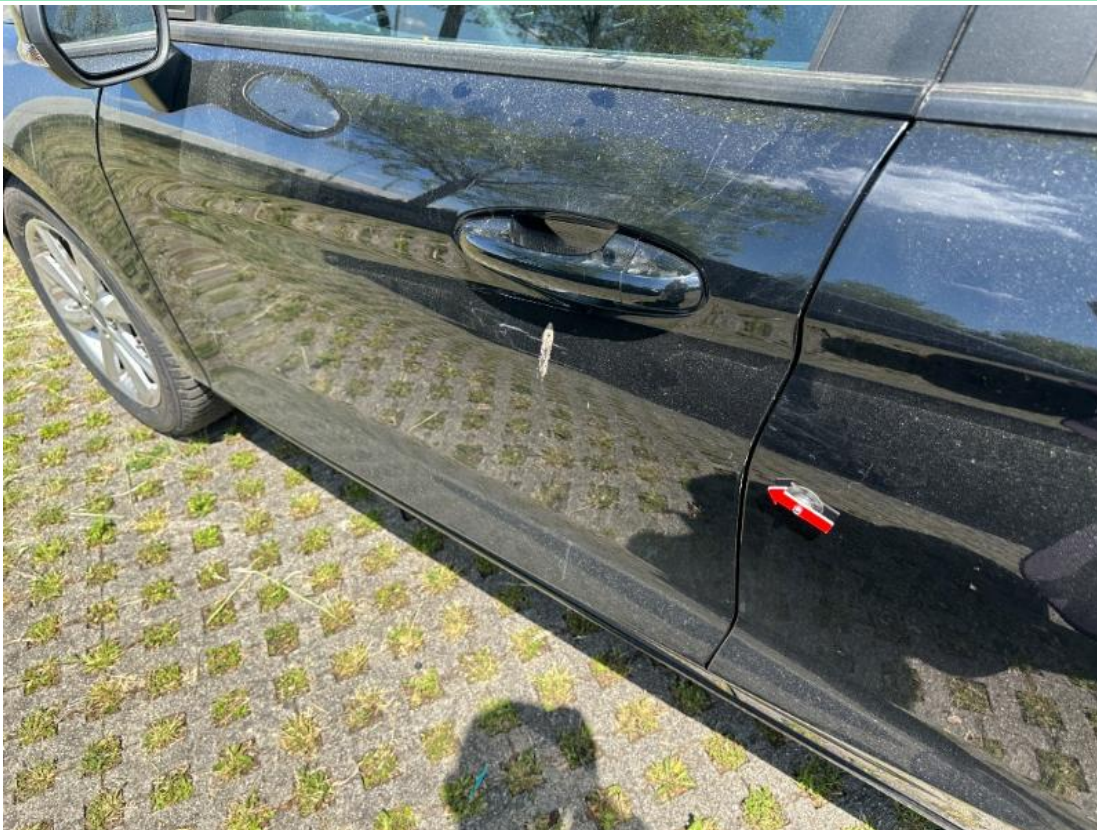
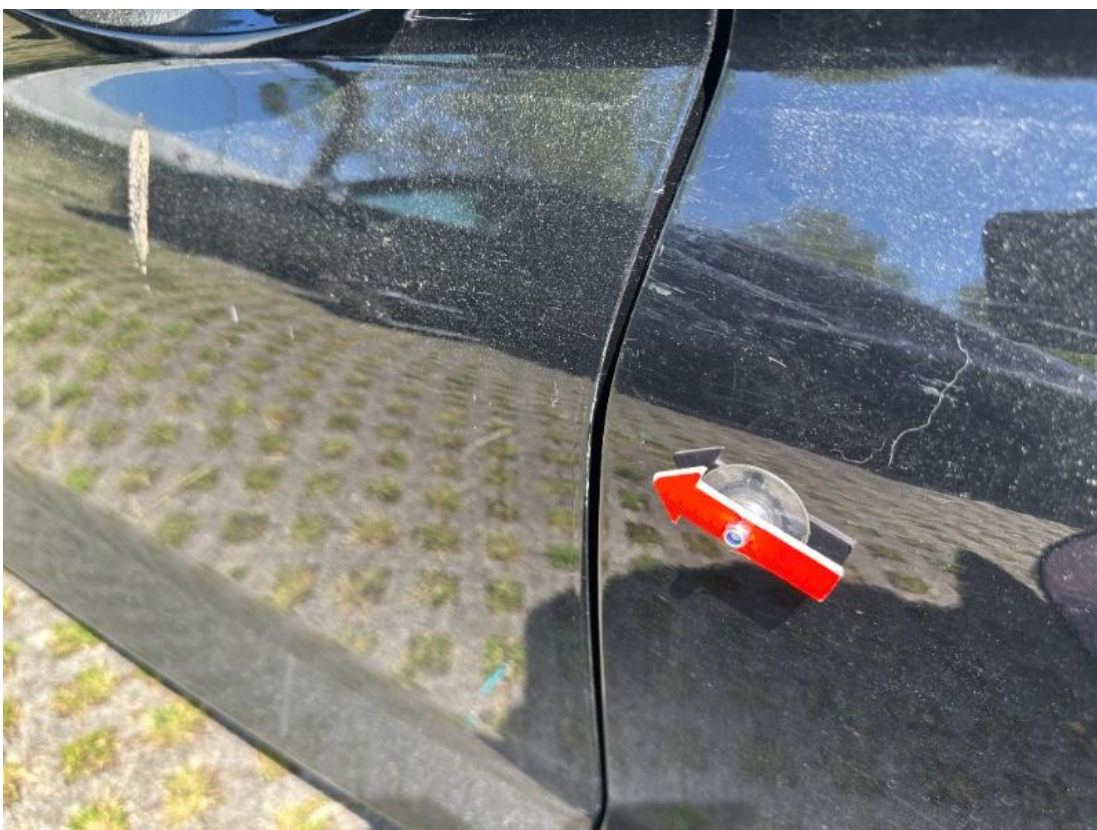
| Beschädigungsort: | Schäden: | Schadensgrad: |
|---|---|---|
| 2. Tür vorne links | Kratzer | Mittel |

2. Tür vorne links - Kratzer

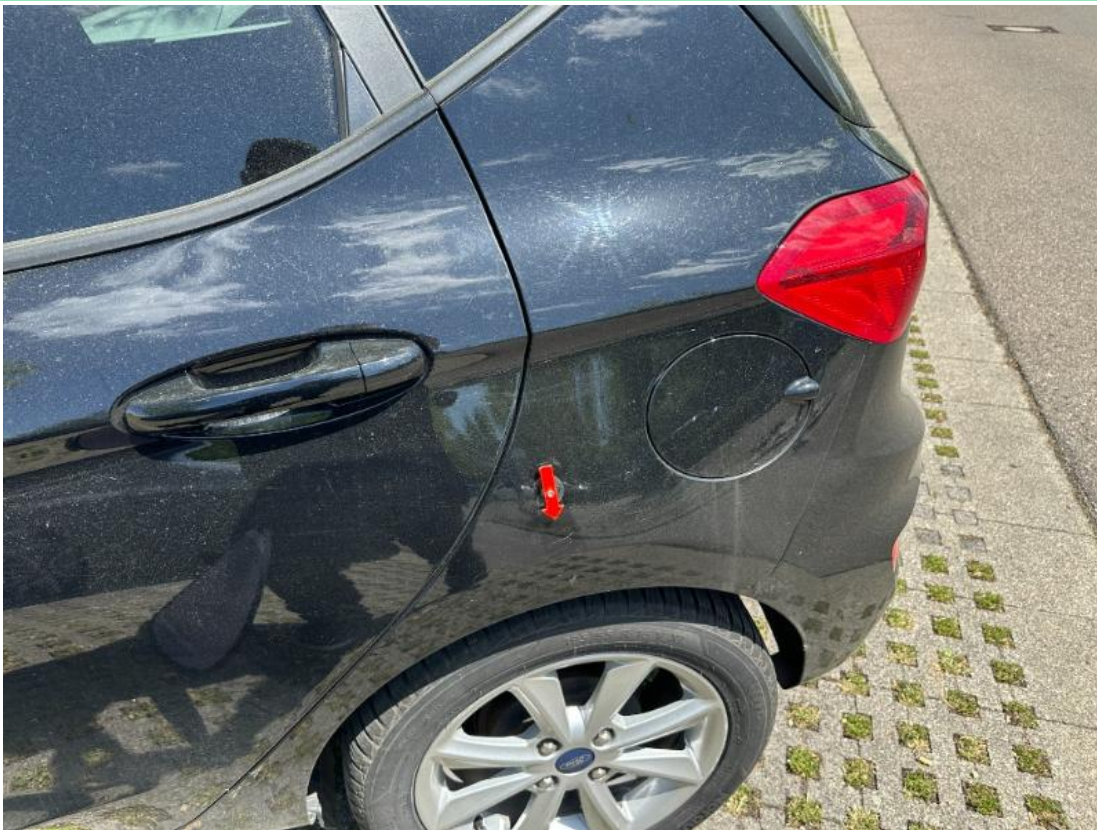
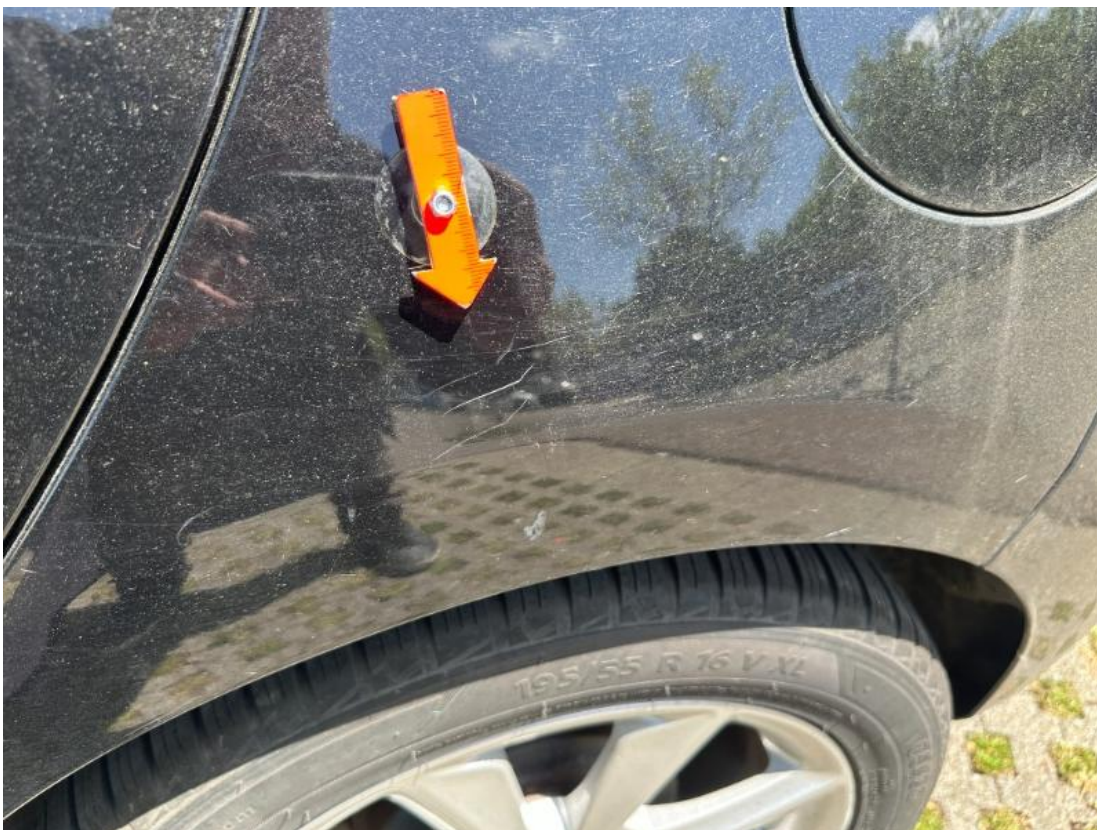
| Beschädigungsort: | Schäden: | Schadensgrad: |
|---|---|---|
| 3. Seitenwand hinten links | Verkratzt | Mittel |

3. Seitenwand hinten links - Verkratzt

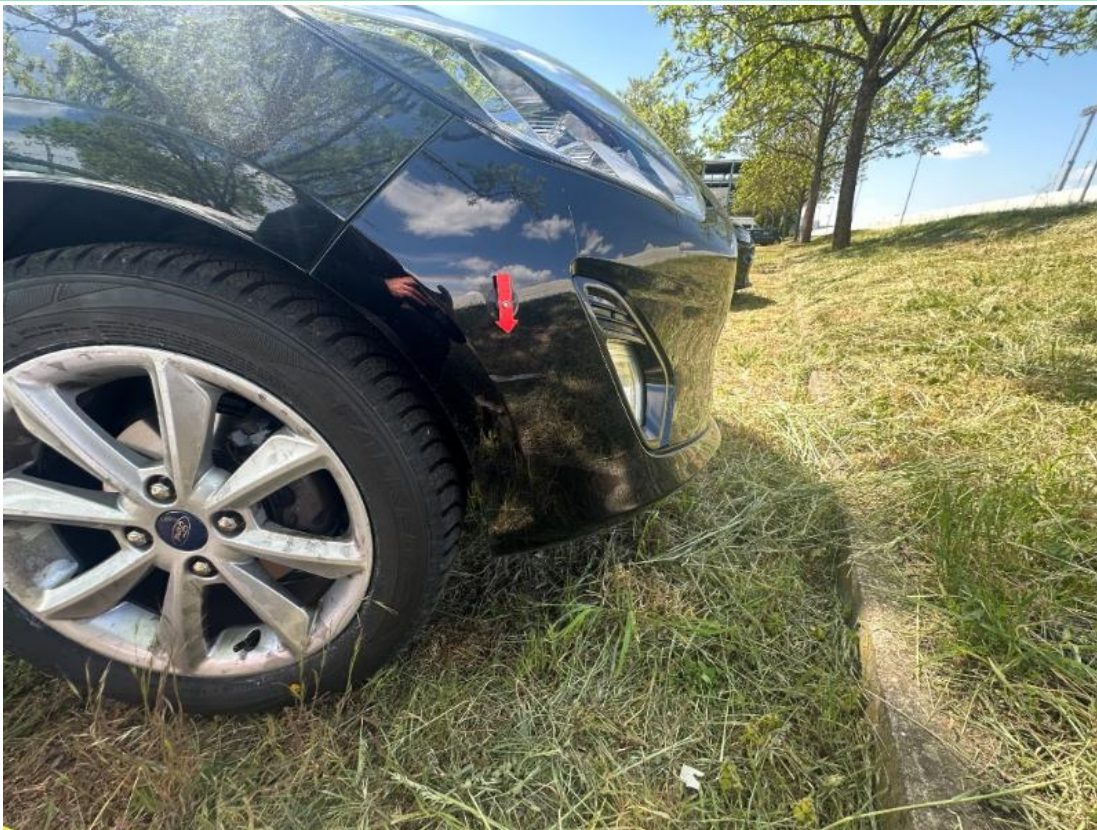
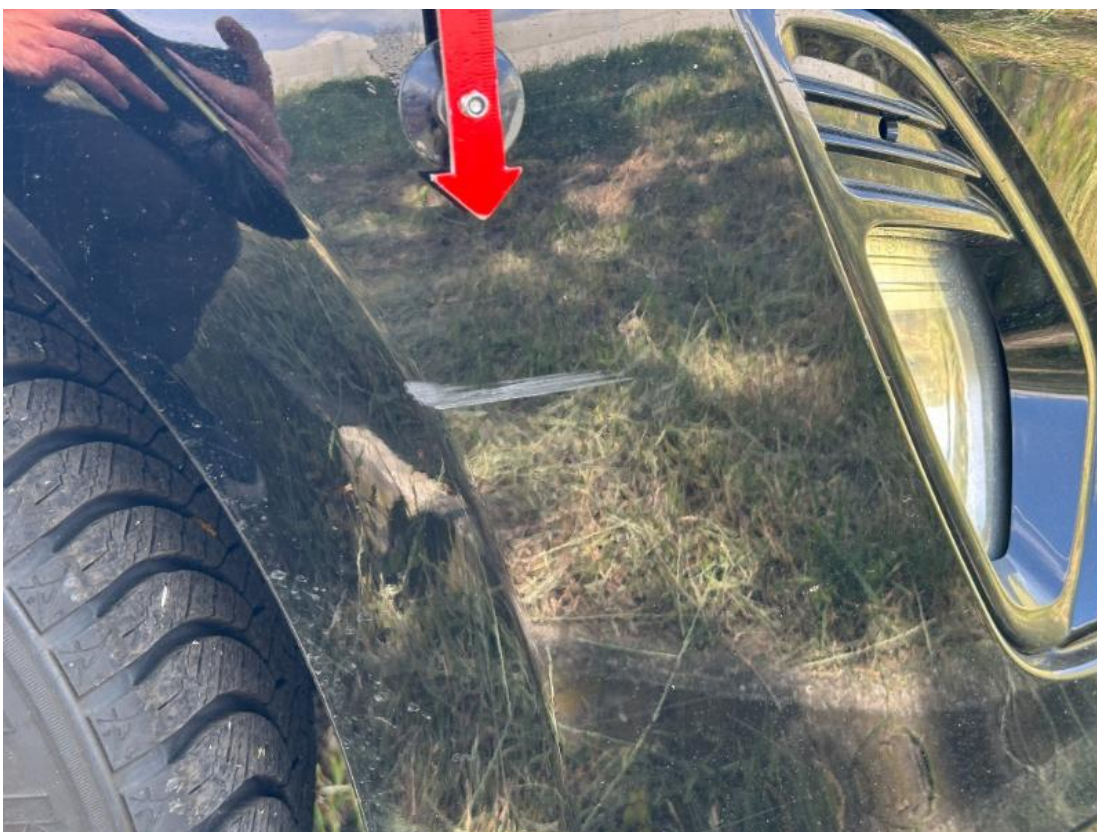
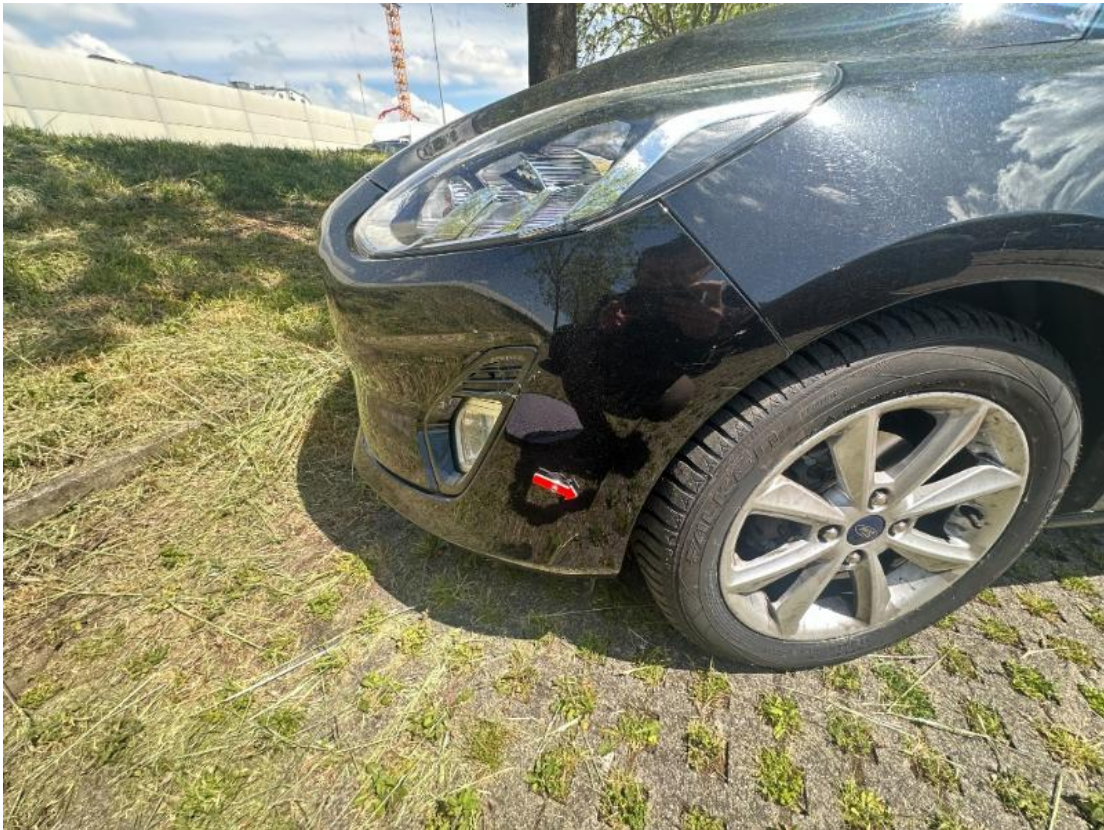
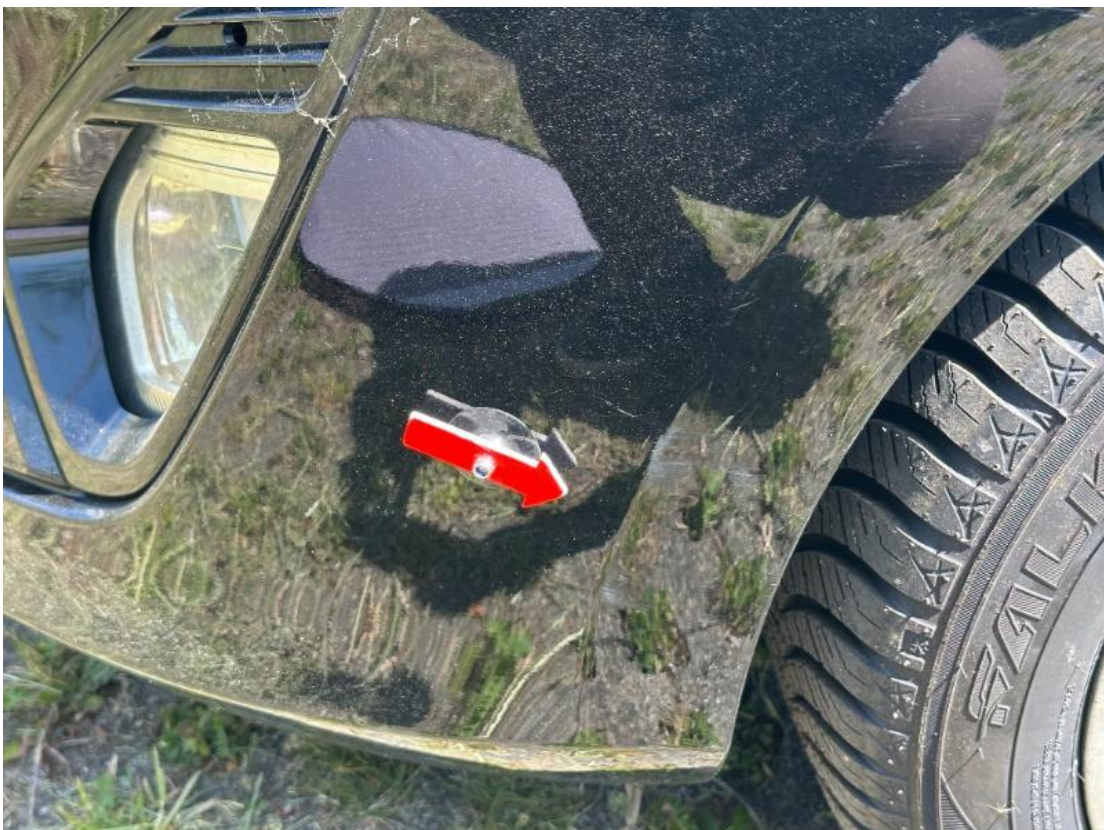
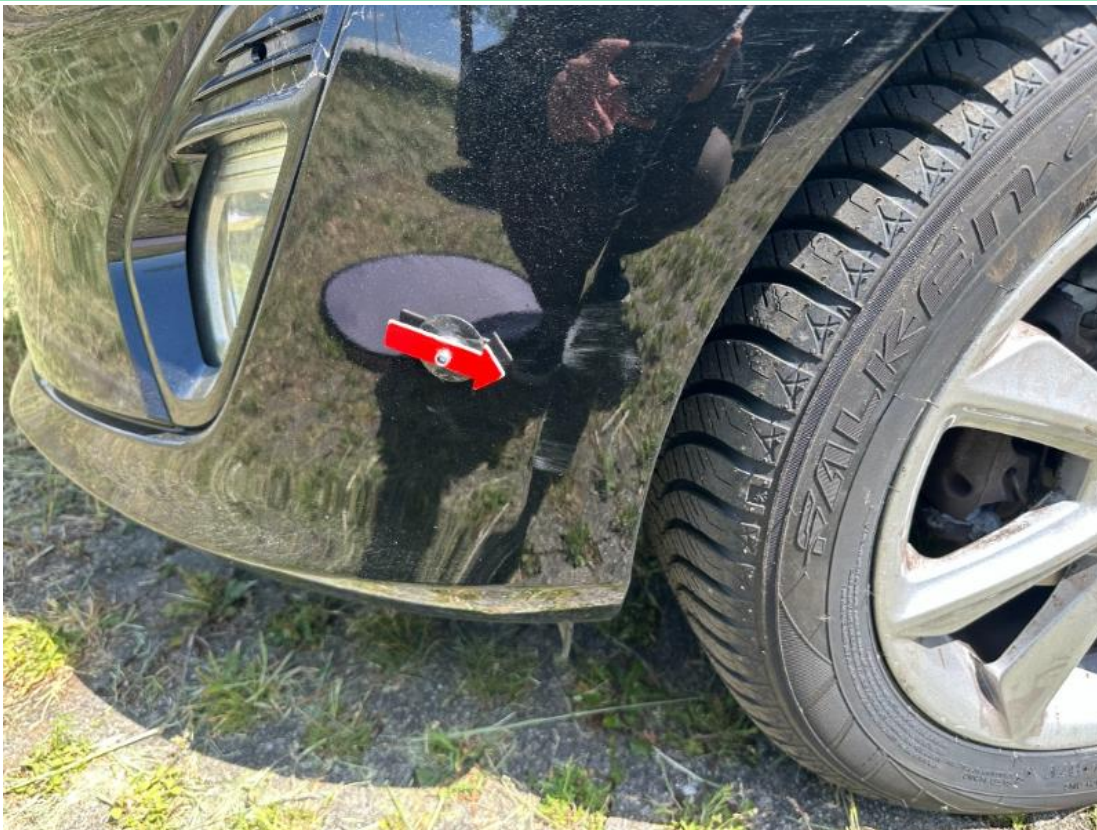
| Beschädigungsort: | Schäden: | Schadensgrad: |
|---|---|---|
| 4. Stoßfänger vorne | Kratzer | Stark |

4. Stoßfänger vorne - Kratzer

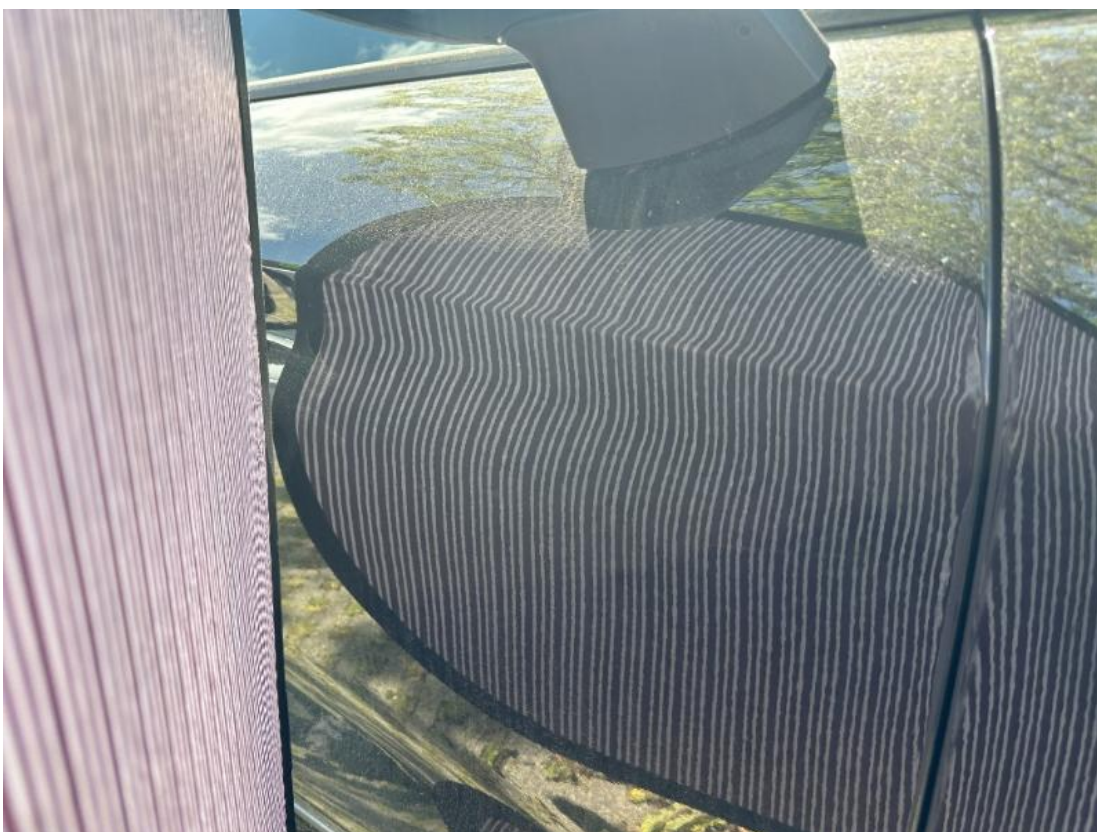
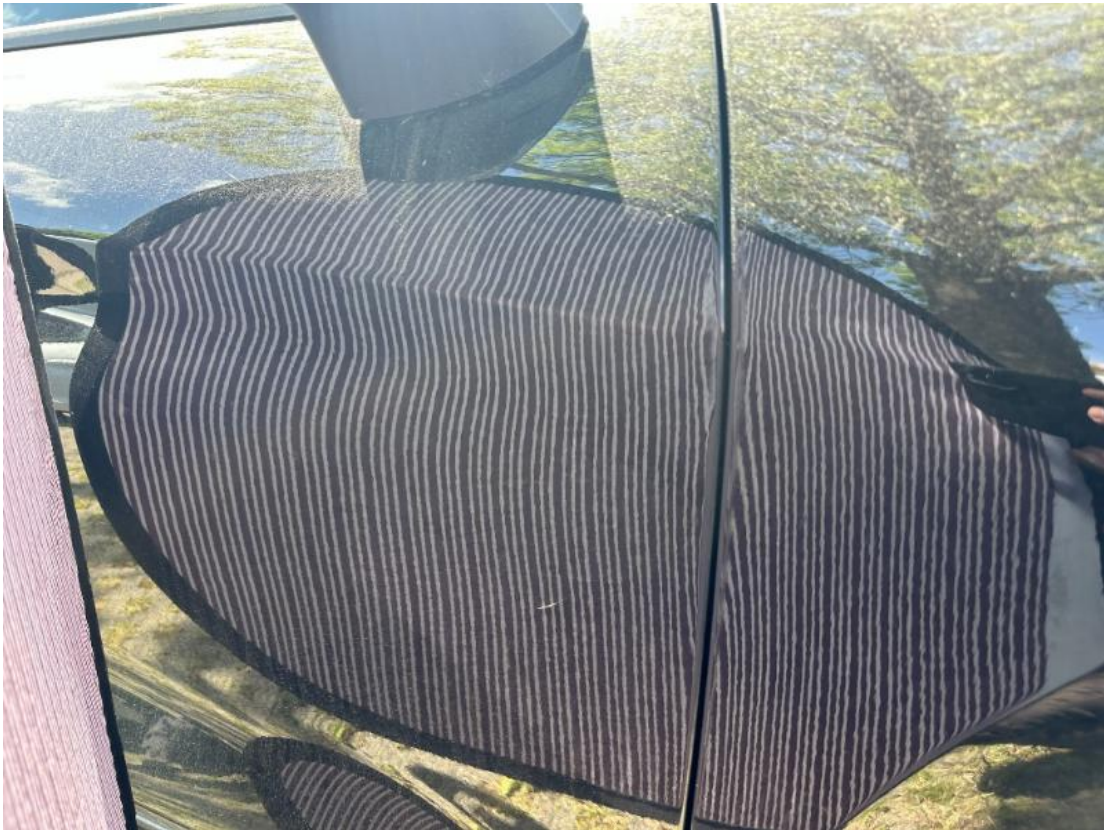
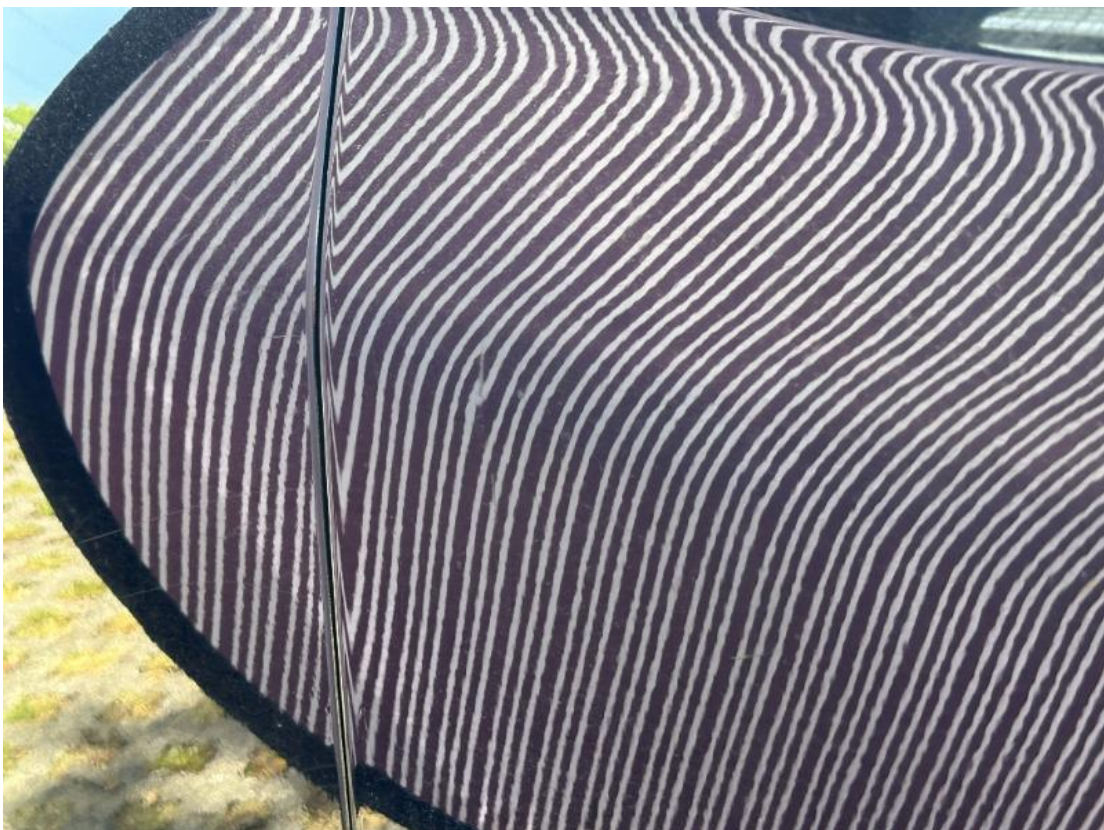
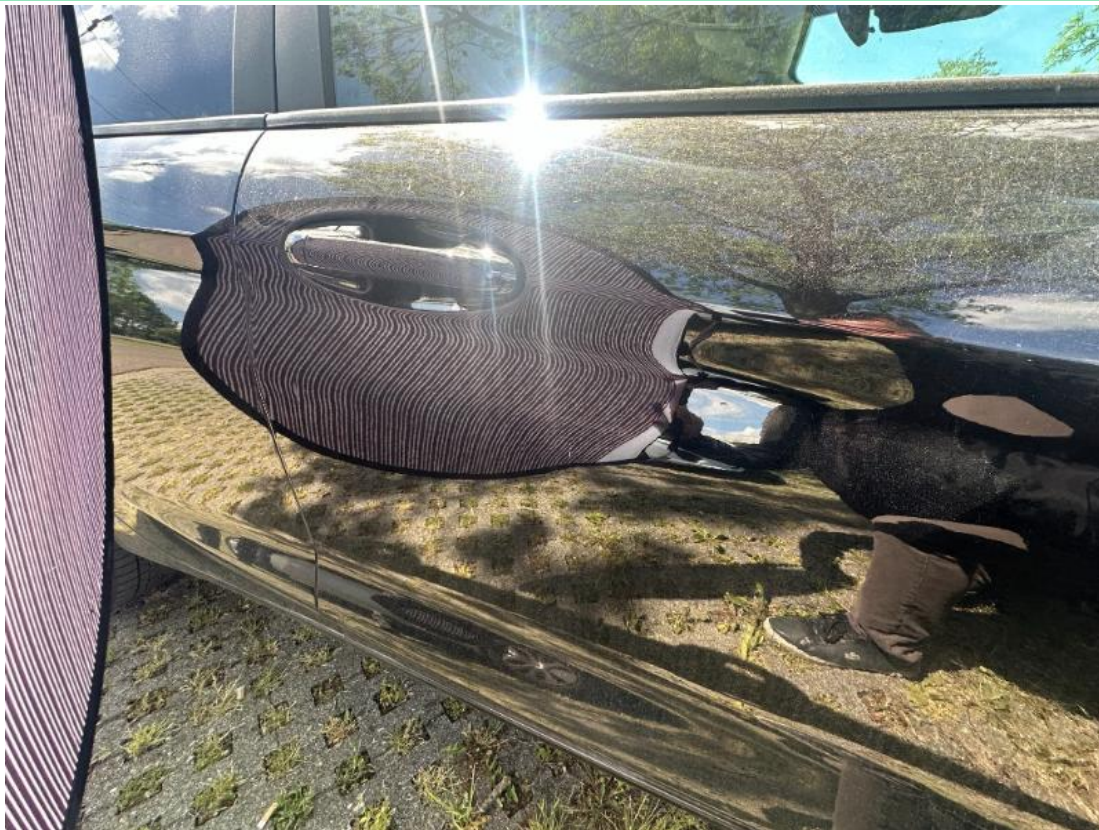
| Beschädigungsort: | Schäden: | Schadensgrad: |
|---|---|---|
| 5. Tür vorne rechts | Kratzer | Mittel |

5. Tür vorne rechts - Kratzer

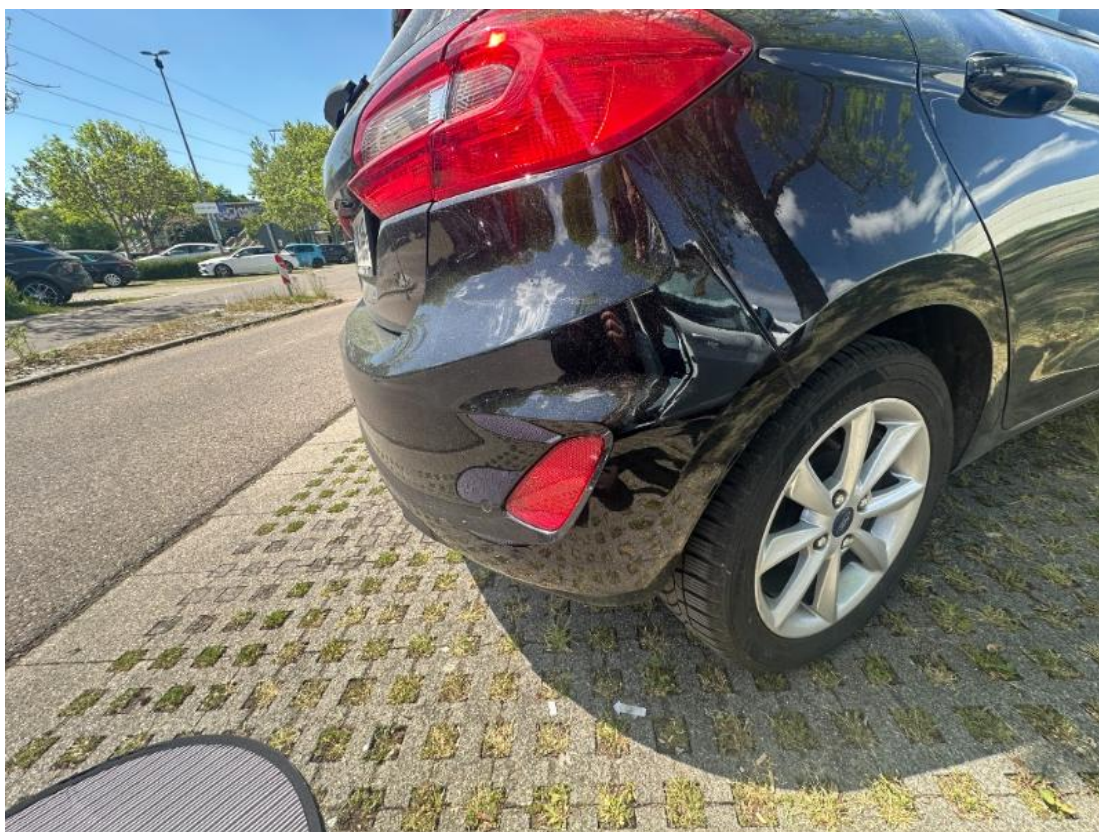
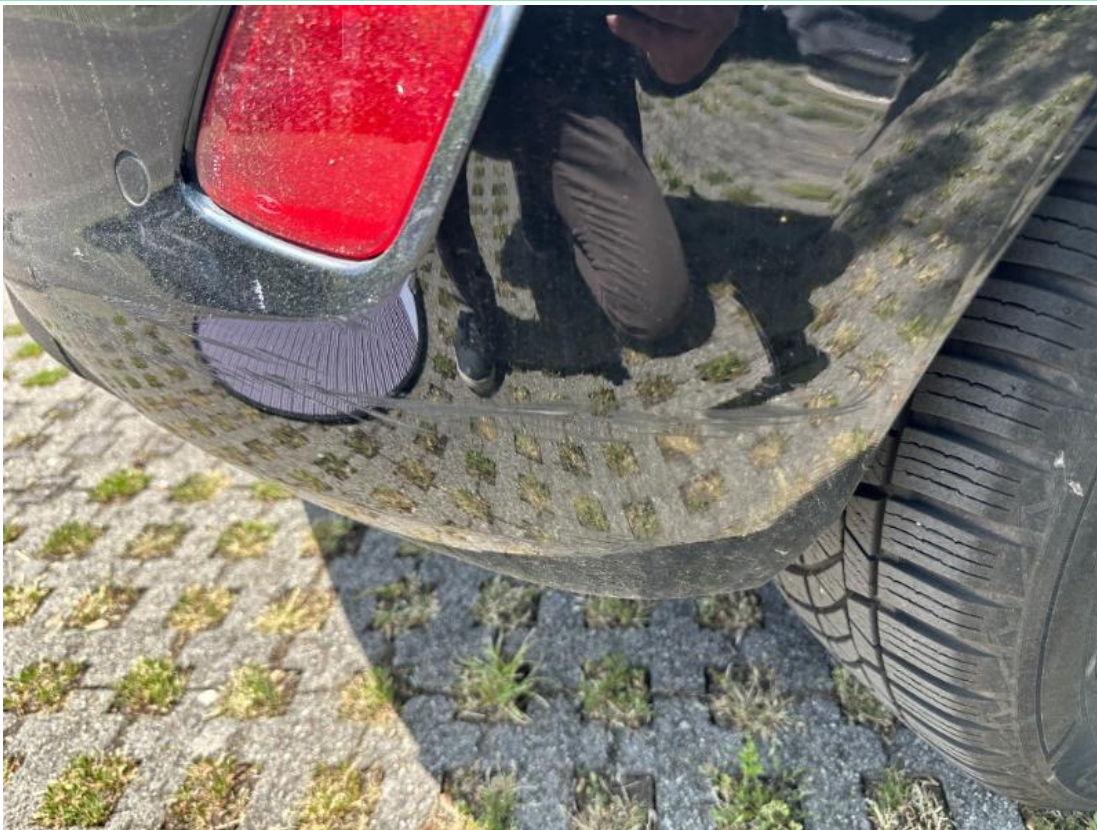
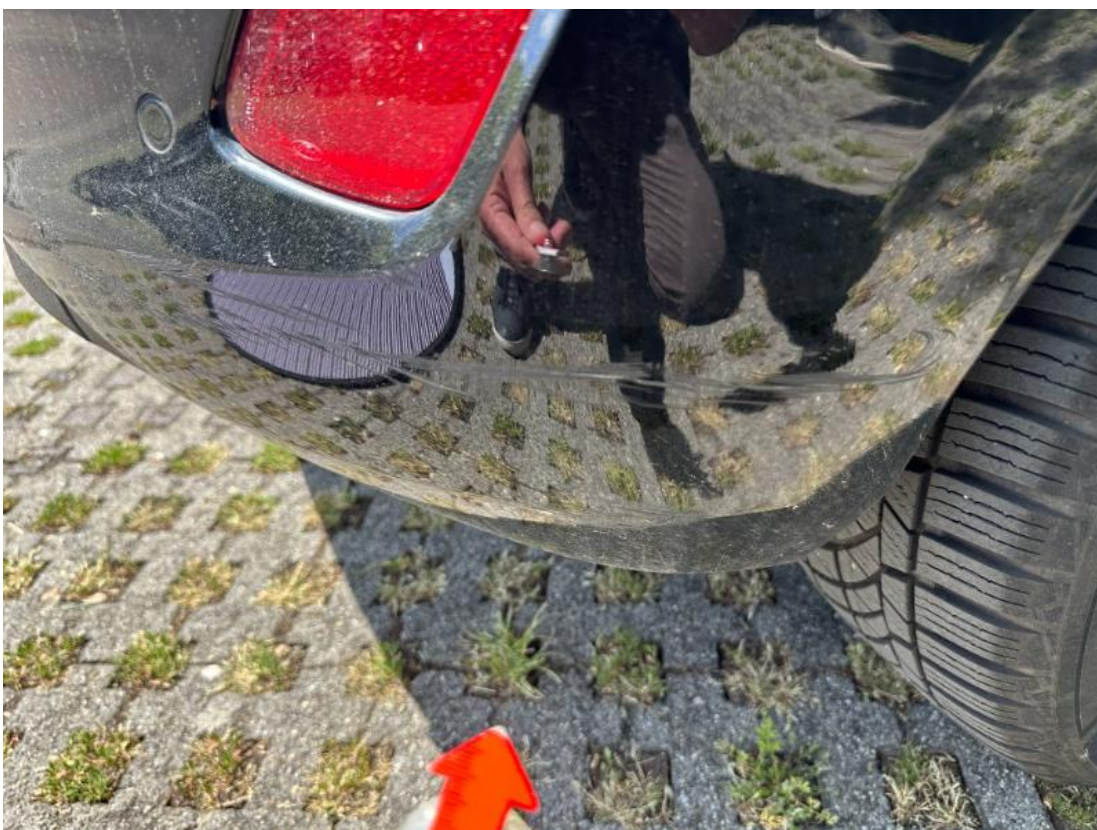
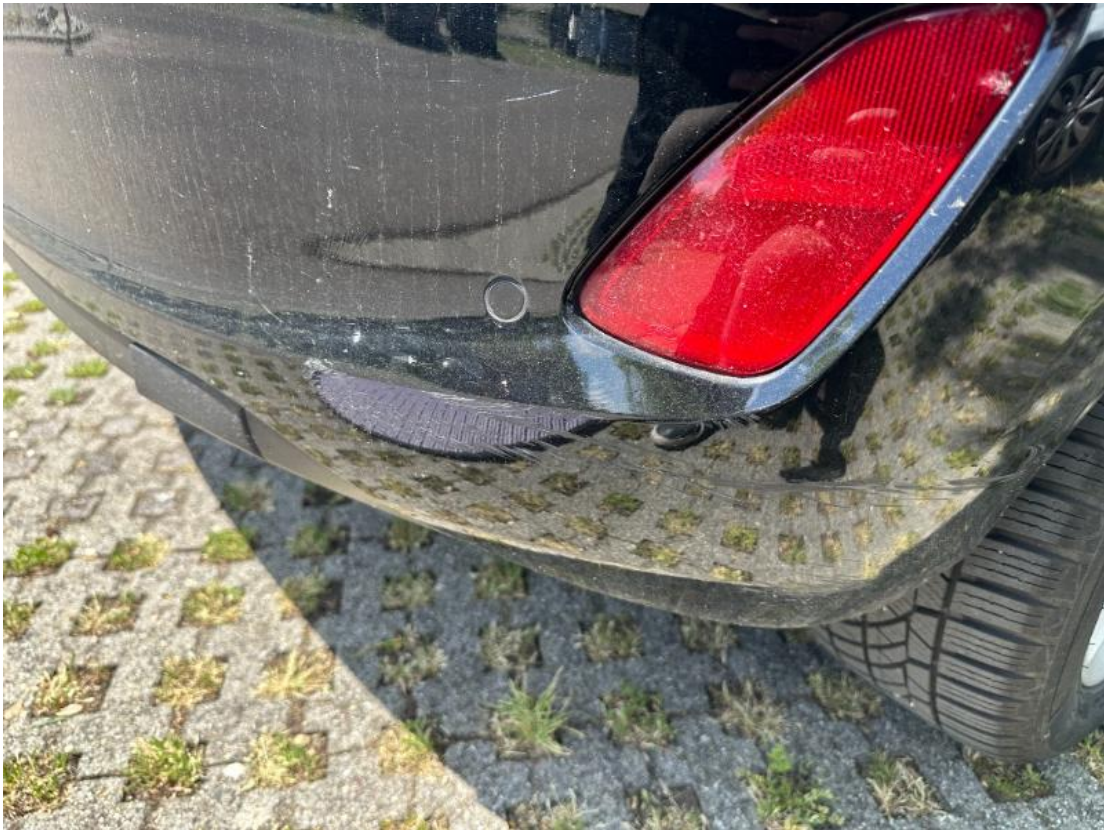
| Beschädigungsort: | Schäden: | Schadensgrad: |
|---|---|---|
| 6. Stoßfänger hinten | Lackbeschädigung | Mittel |

6. Stoßfänger hinten - Lackbeschädigung

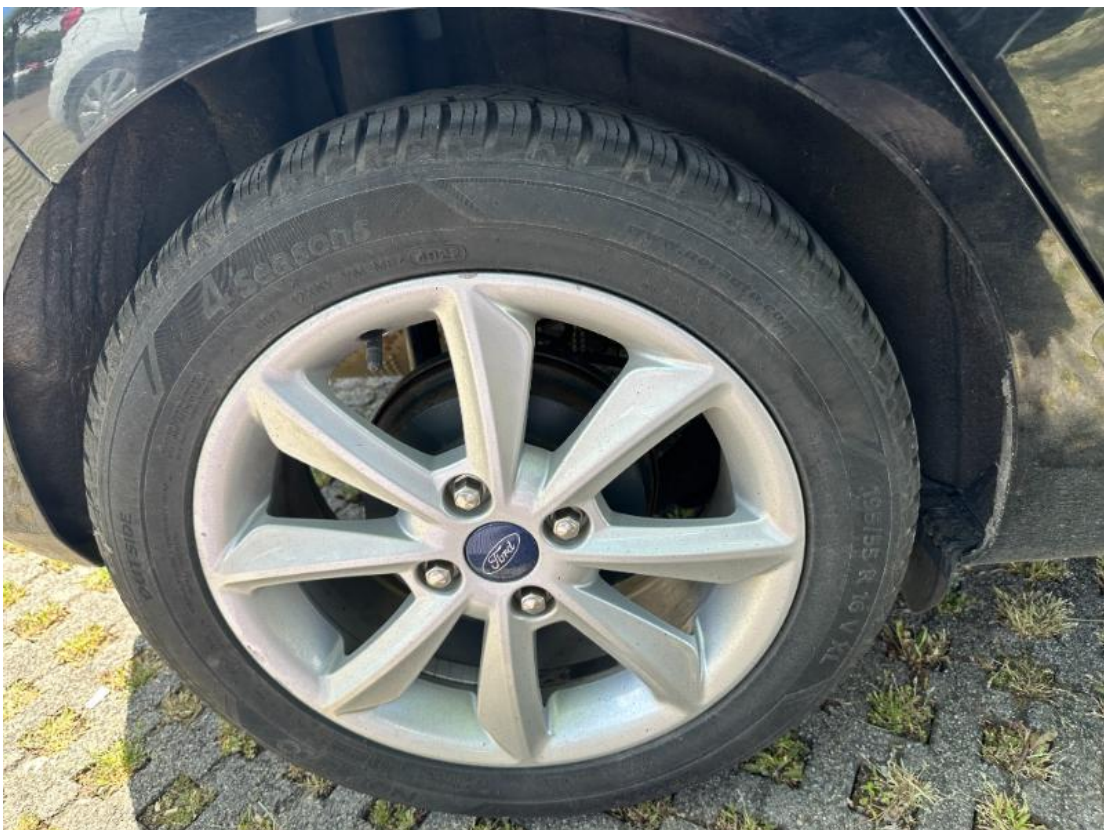
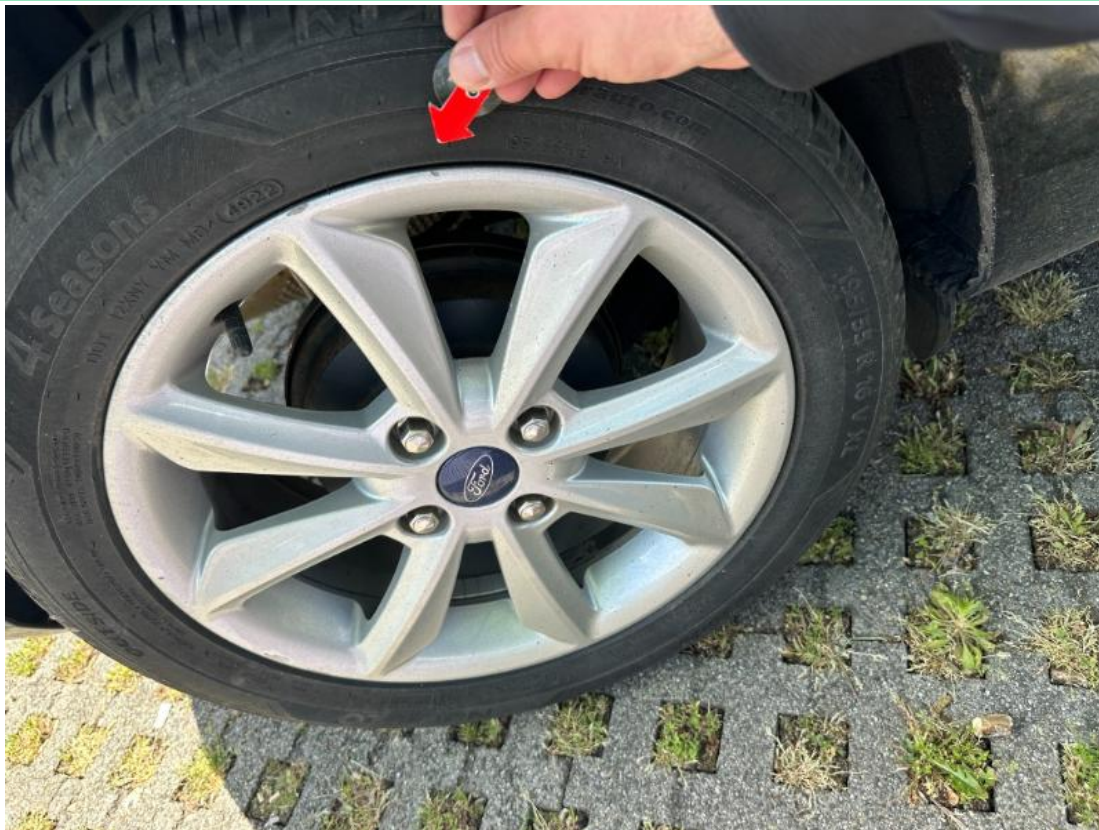
| Beschädigungsort: | Schäden: | Schadensgrad: |
|---|---|---|
| 7. Alufelge hinten rechts | Beschädigt | Mittel |

7. Alufelge hinten rechts - Beschädigt

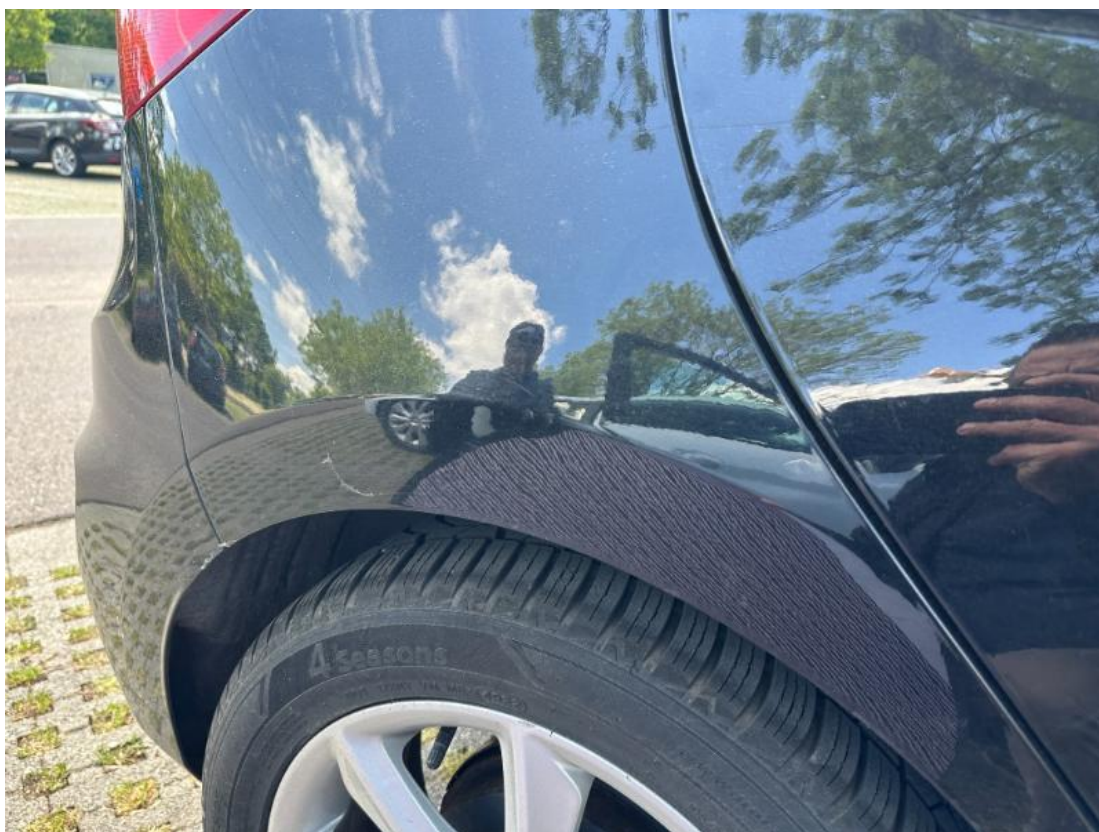
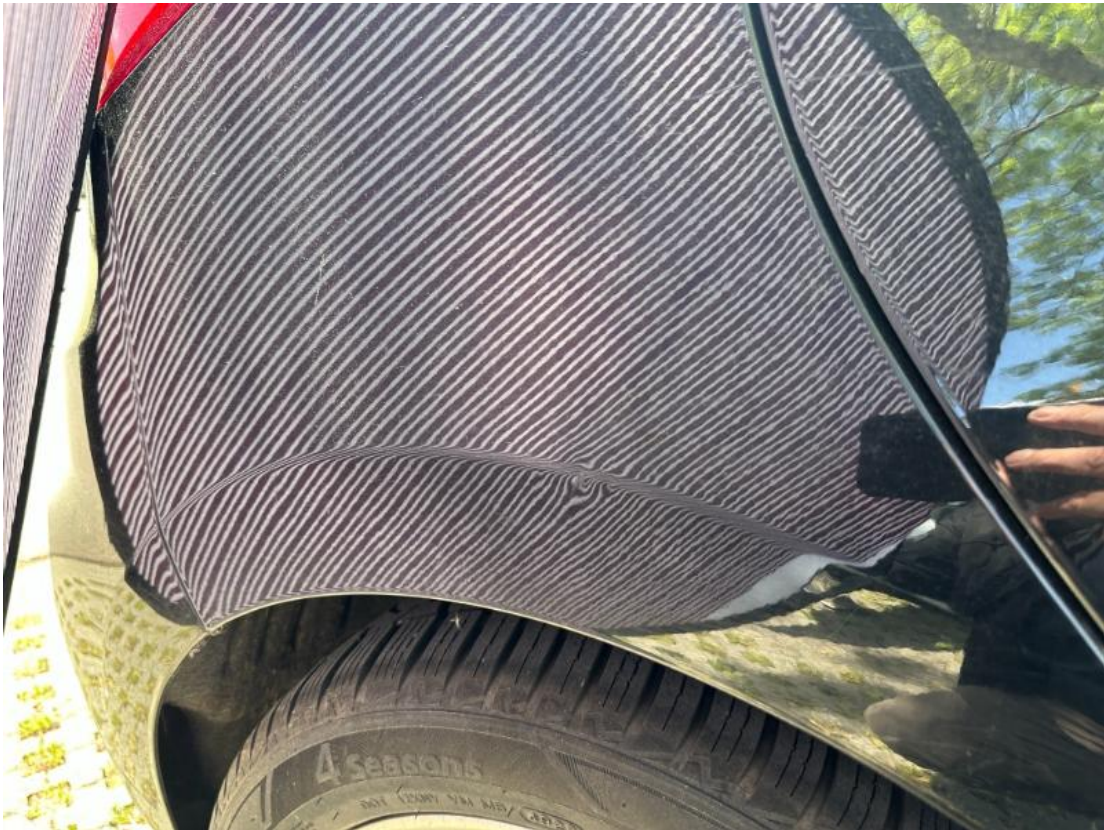
| Beschädigungsort: | Schäden: | Schadensgrad: |
|---|---|---|
| 8. Seitenwand hinten rechts | Delle | Mittel |

8. Seitenwand hinten rechts - Delle
