## Zustandsbericht

| <b>Besichtigungsort:</b> | Parkplatz Goldberg<br>Leibnizstraße 0<br>71032 Böblingen<br>Deutschland | <b>Kunde:</b> | SLL Automotive Group GmbH / 2trade<br>Blütenstraße 15<br>80799 München |

| <b>Hersteller:</b> | Ford | <b>Erstzulassung:</b> | 19.10.2017 |
| <b>Modell:</b> | Fiesta | <b>Nächste HU:</b> | - |

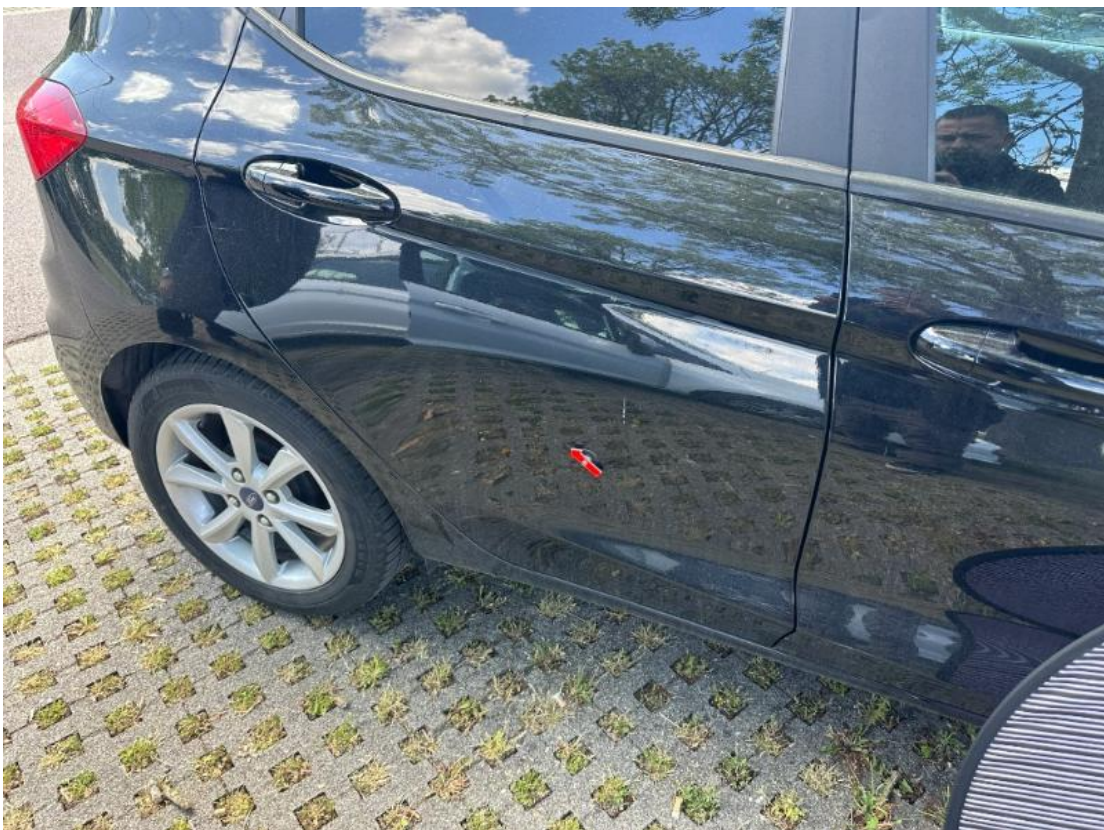
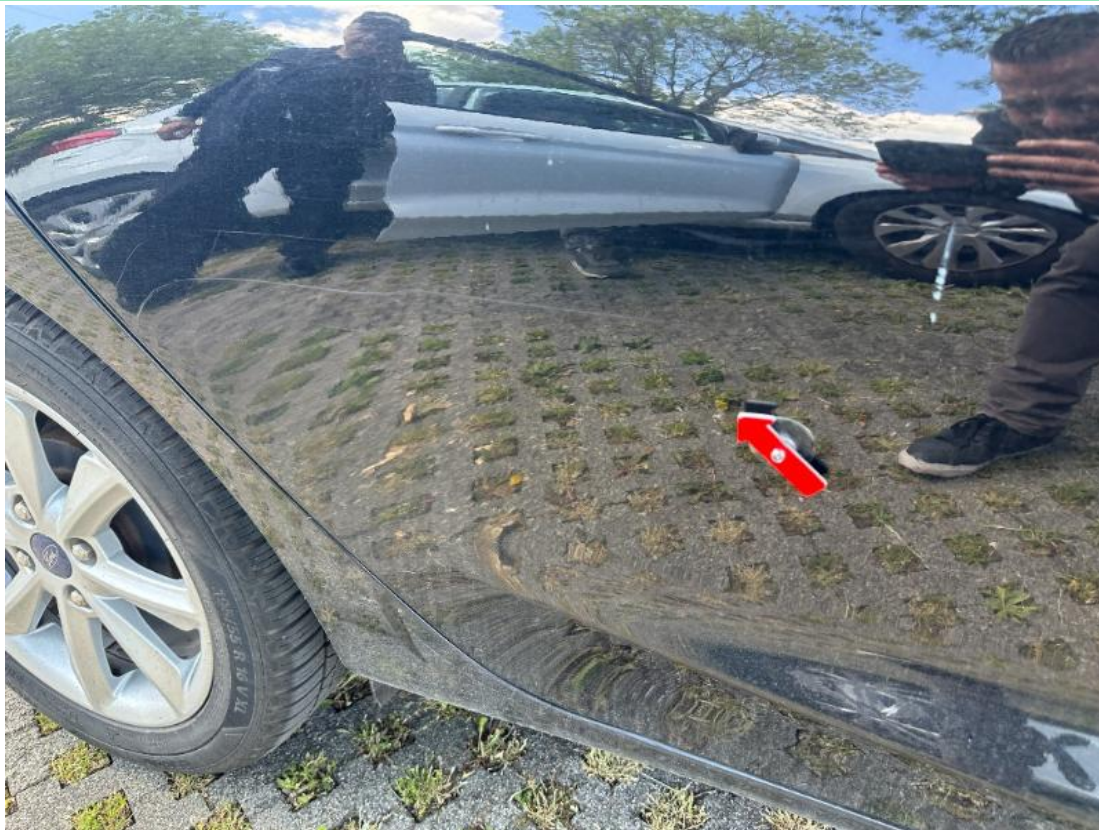
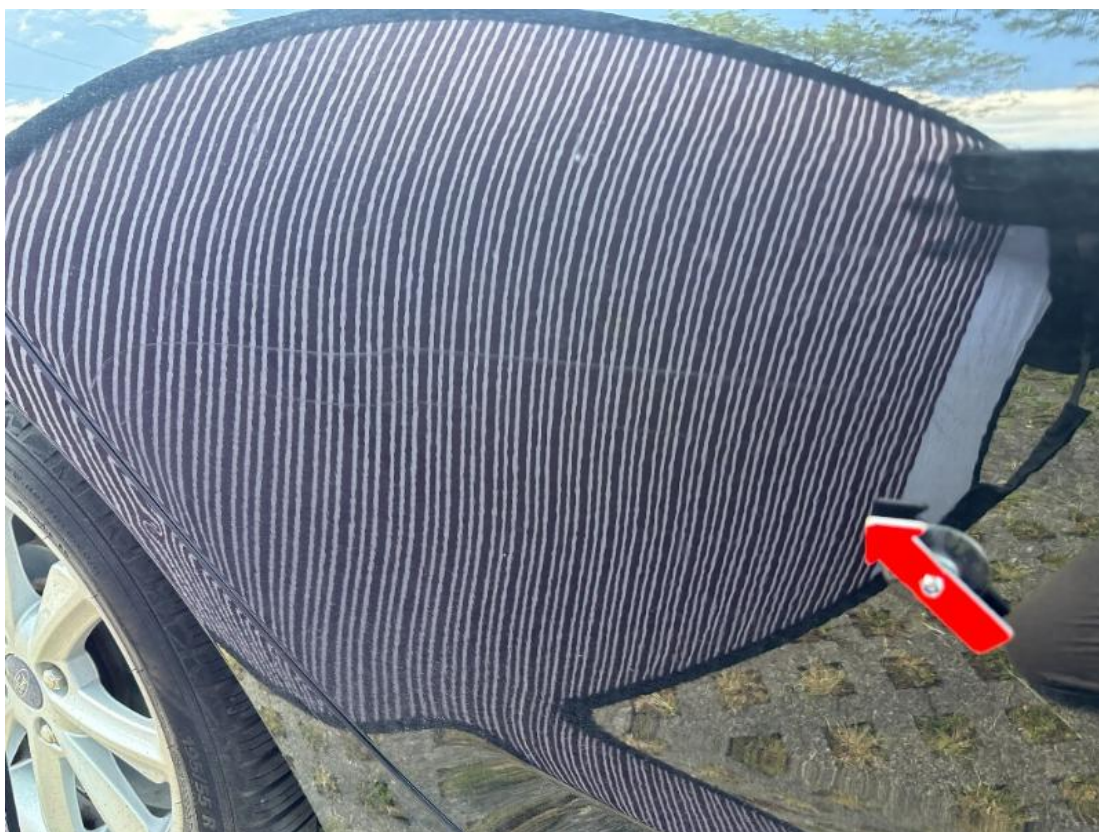
| Beschädigungsort: | Schäden: | Schadensgrad: |
|---|---|---|
| 9. Tür hinten rechts | Kratzer | Stark |

9. Tür hinten rechts - Kratzer
