# Zustandsbericht

- Protokoll der Fahrzeugbewertung -

Berichts-Nr: 8079806  
vom: 26.03.2025

**Auftrags-Nr:** 1001853251  
**Besichtigt am:** 26.03.2025 11:18  
**Berichts-Nr:** 8079806  
**FIN:** WAUZZZGA6PA010386

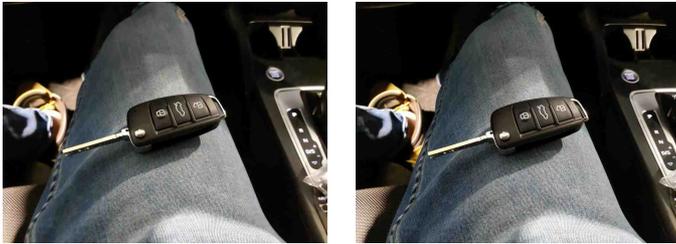
1 - Zündschlüssel - Gebrochen - Ersetzen

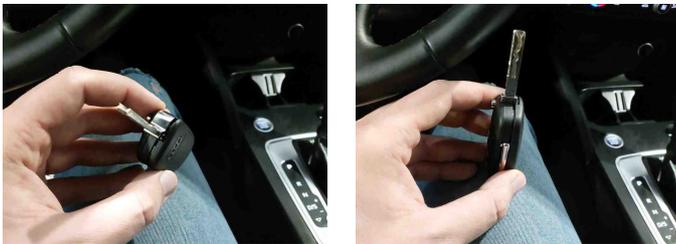
2 - Zündschlüssel - Gebrochen - Ersetzen

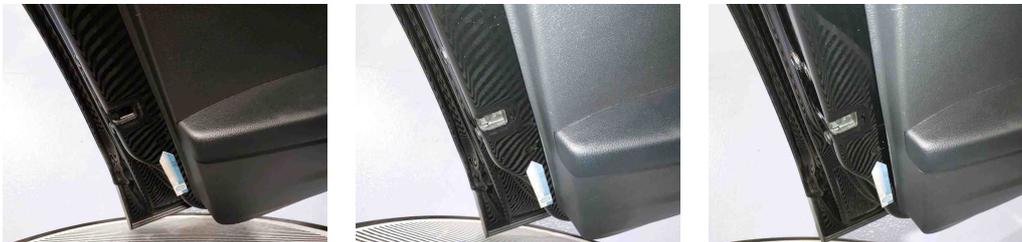
3 - Tür vorne links - Delle(n) und Kratzer - Instandsetzen + lackieren (teilweise)

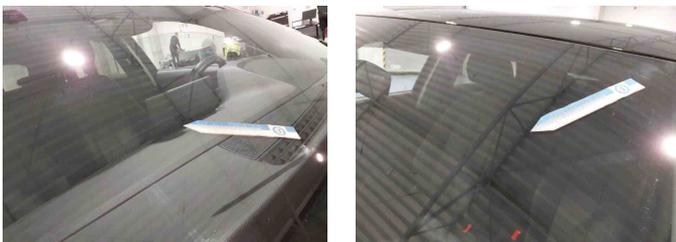
1 - Windschutzscheibe - Steinschlag - Akzeptabel (Gebrauchsspur)
