# Zustandsbericht

- Protokoll der Fahrzeugbewertung -

Berichts-Nr: 8115699  
vom: 01.04.2025

<b>Fahrzeugkategorie:</b>	Personenkraftwagen
<b>Fahrzeugart:</b>	Kombi
<b>Hersteller:</b>	Volkswagen
<b>Modell:</b>	Passat
<b>HSN / TSN:</b>	0603 / CON
<b>Erstzulassungsdatum:</b>	22.03.2022
<b>Laufleistung:</b>	53.741 km
<b>Farbe:</b>	Deep Black Perleffekt
<b>Farbe Dach:</b>	Deep Black Perleffekt
<b>Antriebsart:</b>	Frontantrieb
<b>Motorisierung/Kraftstoff:</b>	Diesel
<b>Hubraum:</b>	1.968 ccm
<b>Leistung:</b>	147 kW (200 PS)
<b>Fahrzeuglänge:</b>	
<b>Fahrzeughöhe:</b>	
<b>Fahrzeugbreite:</b>	
<b>Zulässiges Gesamtgewicht:</b>	
<b>Radstand:</b>	
<b>Anzahl Achsen:</b>	2
<b>Zylinder:</b>	4
<b>Schadstoffklasse:</b>	Euro 6
<b>Anzahl Türen:</b>	5
<b>Anzahl Sitze:</b>	5
<b>Getriebe:</b>	Automatik 7-Gang
<b>Polsterart:</b>	Stoff
<b>Interieurfarbe:</b>	Titanschwarz/Titanschwarz/Titanschwarz/
<b>Anzahl vorhandene Schlüssel:</b>	2

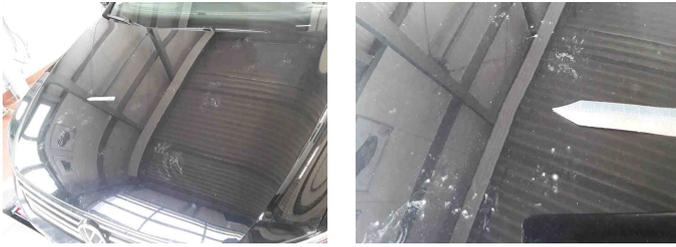
1 - Motorhaube - Delle(n) - Akzeptabel (Gebrauchsspur)

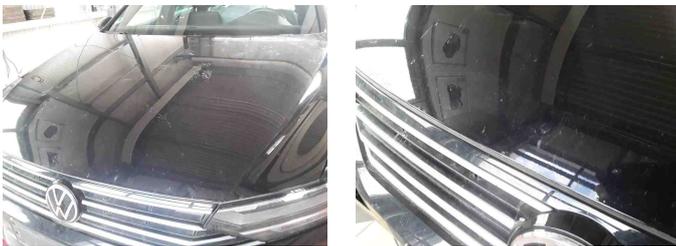
2 - Motorhaube - Steinschlag - Akzeptabel (Gebrauchsspur)

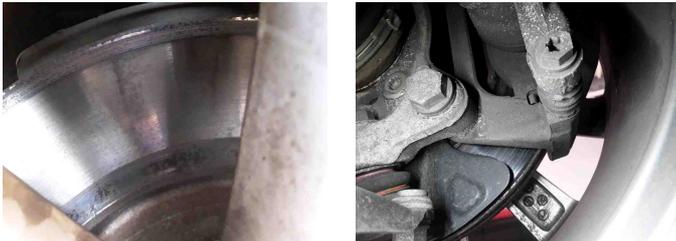
3 - Bremsscheibe vorne links - Korrosion - Akzeptabel (Gebrauchsspur)

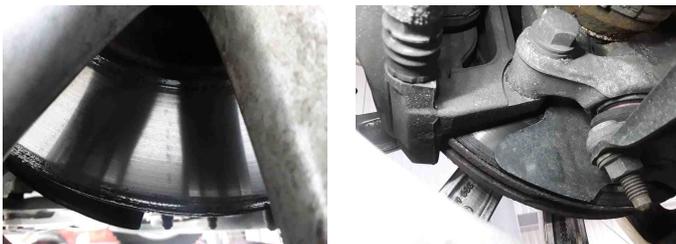
4 - Bremsscheibe vorne rechts - Korrosion - Akzeptabel (Gebrauchsspur)
