## Raport z oględzin pojazdu

| Numer raportu | 215000/5/25-11401 | Data raportu | 09-05-2025 |

| Numer identyfikacyjny (VIN) | W0VBF6EW8LG058009 |
| Marka, model | OPEL Astra V Hatchback 19-21 |

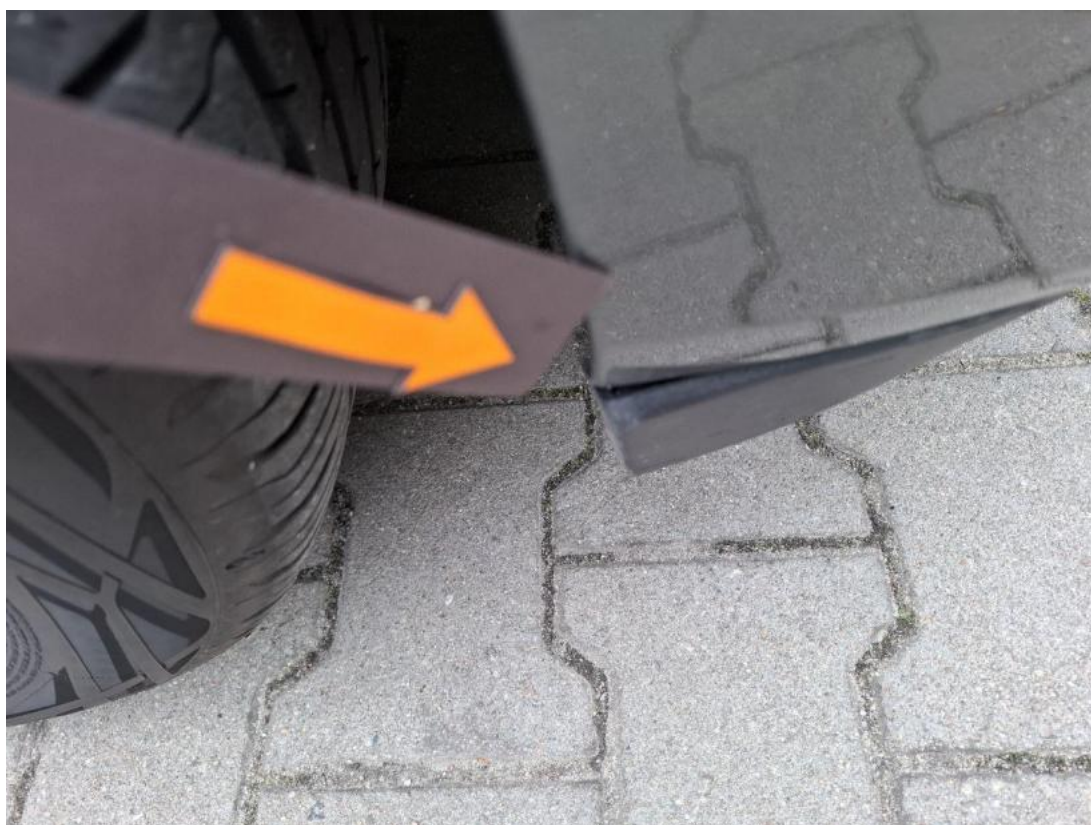
**Fot. 34**

| Poz. | Nazwa pozycji | Opis uszkodzeń | Kwalifik. | Naprawa [rbg] |
|---|---|---|---|---|
| 1 | Okładzina zderzaka przedniego | niewłaściwe pasowanie | NA | 0.3 |

Listwa śr zderzaka przedniego - Wgniecenie/odkształcenie 1

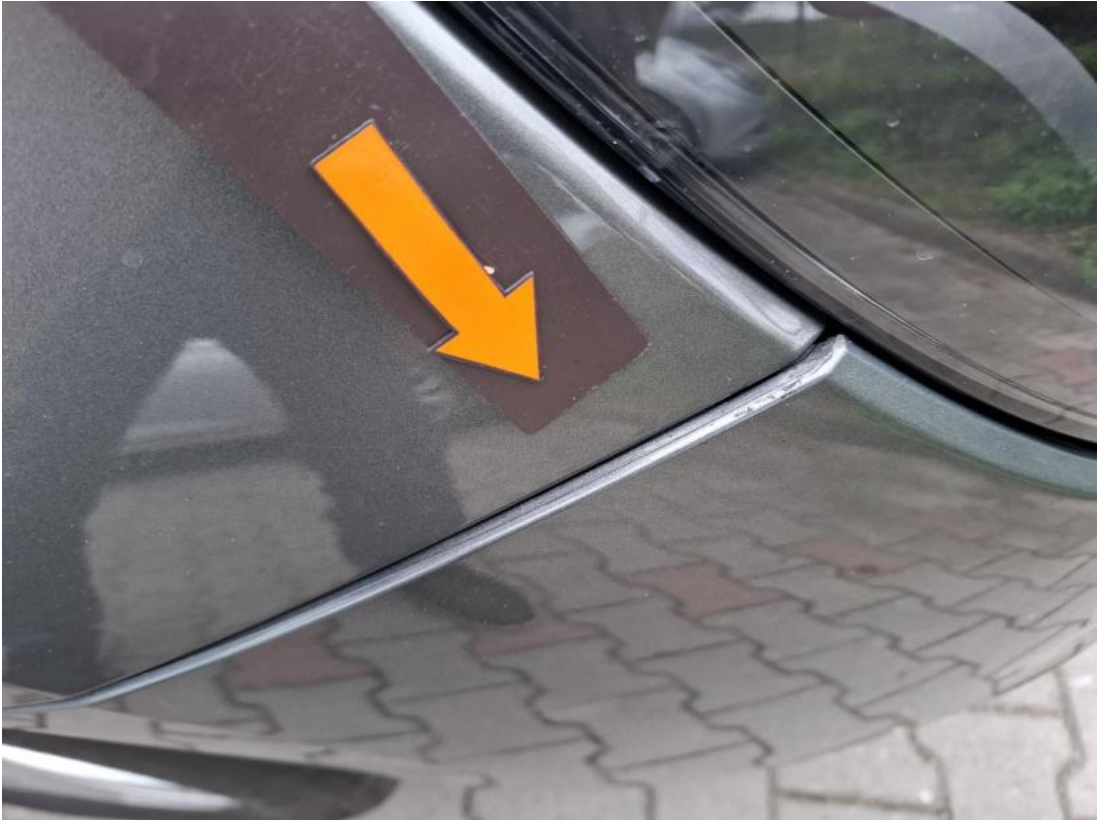
**Fot. 35**

Zderzak przedni cz P - Wgniecenie/odkształcenie 1

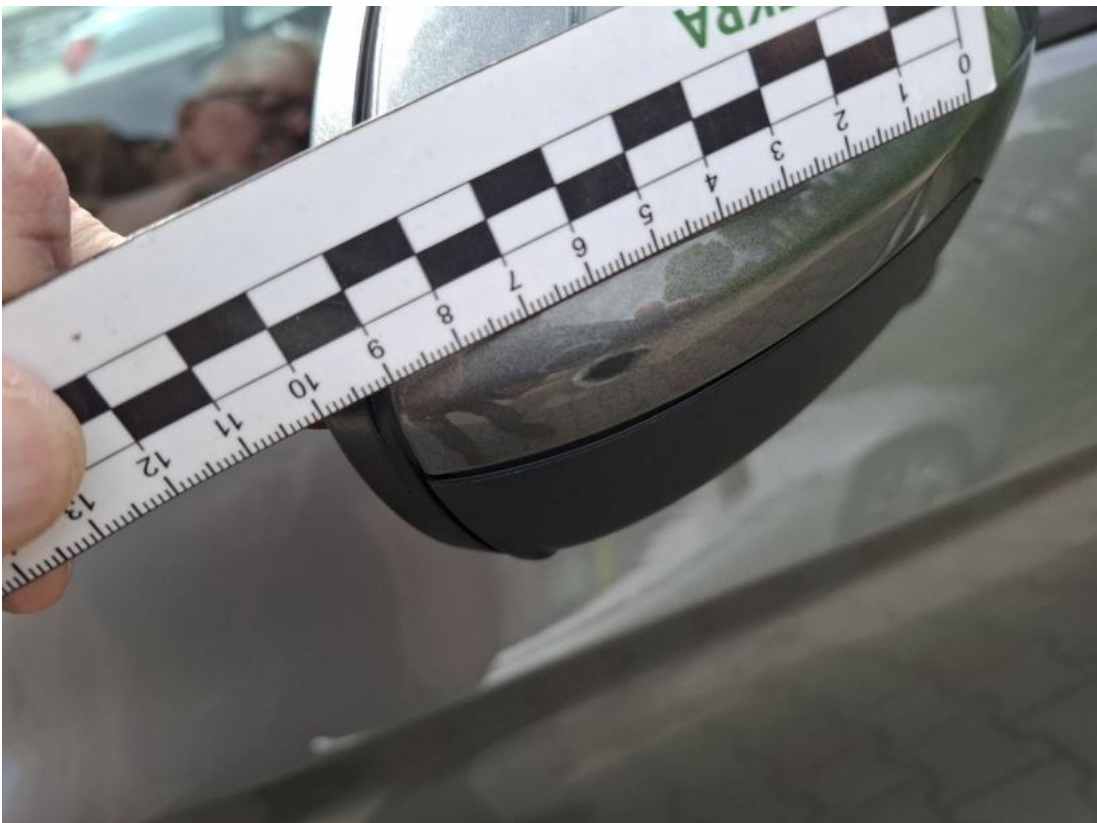
**Fot. 36**

Lusterko zew P - zdjęcie poglądowe 1

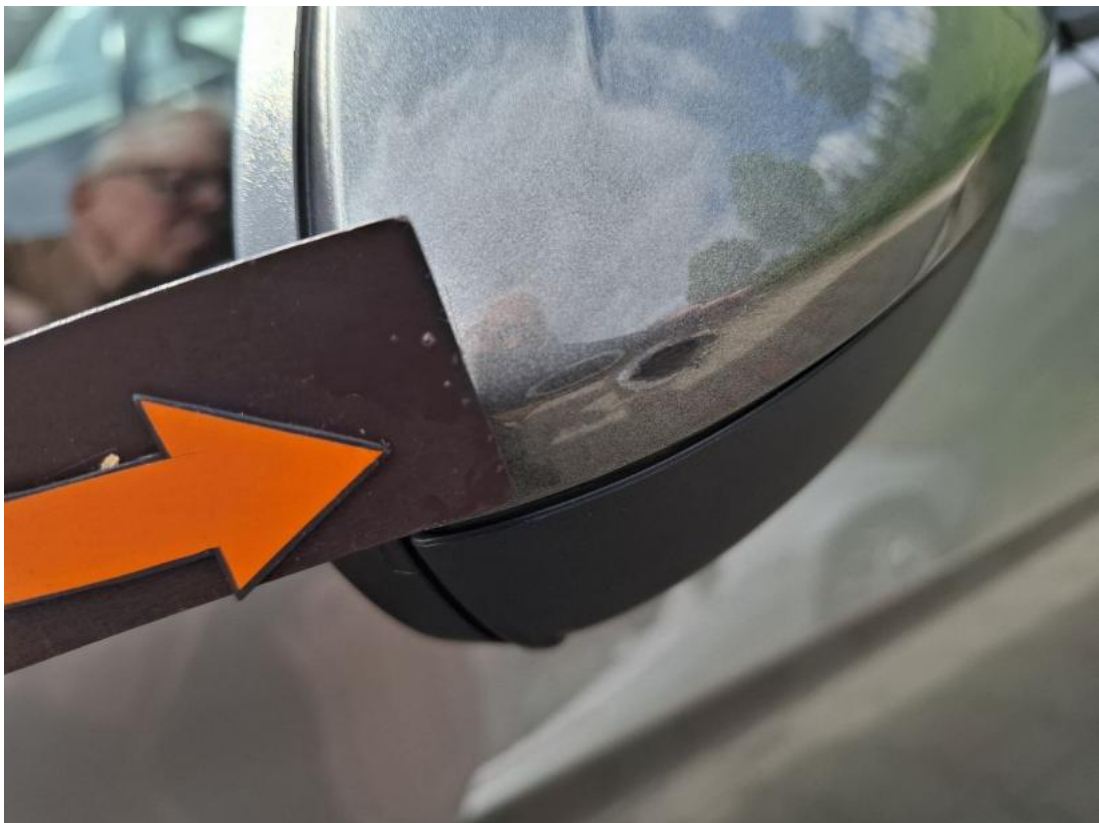
**Fot. 37**

| Poz. | Nazwa pozycji | Opis uszkodzeń | Kwalifik. | Naprawa [rbg] |
|---|---|---|---|---|
| 3 | Ośłona lusterka zewnętrznego R | rysa/odprysk | | |

Lusterko zew P - Rysa/odprysk 1
