## Raport z oględzin pojazdu

| Numer raportu | 215002/5/25-11401 | Data raportu | 09-05-2025 |

| Numer identyfikacyjny (VIN) | <b>TMBEP6NJ9JZ124884</b> |
| Marka, model | SKODA Fabia III Hatchback 14... |

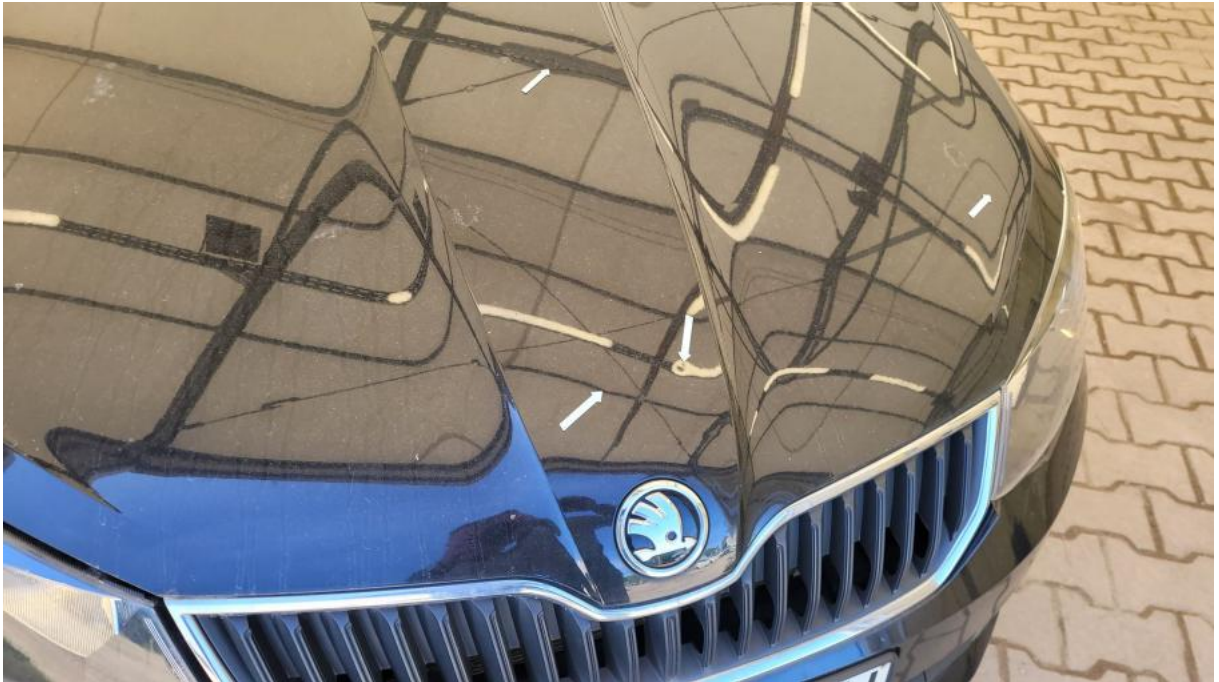
**Fot. 31**

Pokrywa komory silnika - Wgniecenie/odkształcenie 1

| Poz. | Nazwa pozycji | Opis uszkodzeń | Kwalifik. | Naprawa [rbg] |
|---|---|---|---|---|
| 10 | Pokrywa przednia | wgniecenie/odkształcenie | NA | 2.5 |

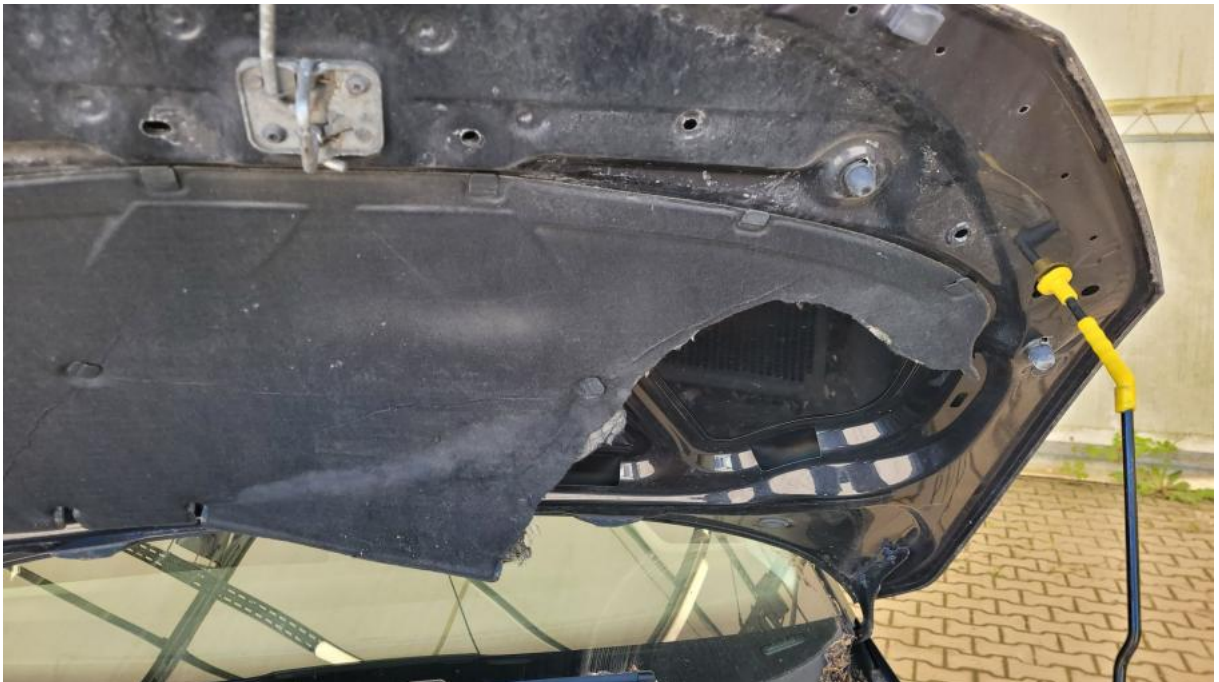
**Fot. 32**

Wykładzina pokrywy komory silnika - Pęknięcie/rozerwanie 1

| Poz. | Nazwa pozycji | Opis uszkodzeń | Kwalifik. | Naprawa [rbg] |
|---|---|---|---|---|
| 2 | Wykładzina tłumiąca pokrywy przedniej | rozerwanie, ubytki materiału | WY | 0.2 |

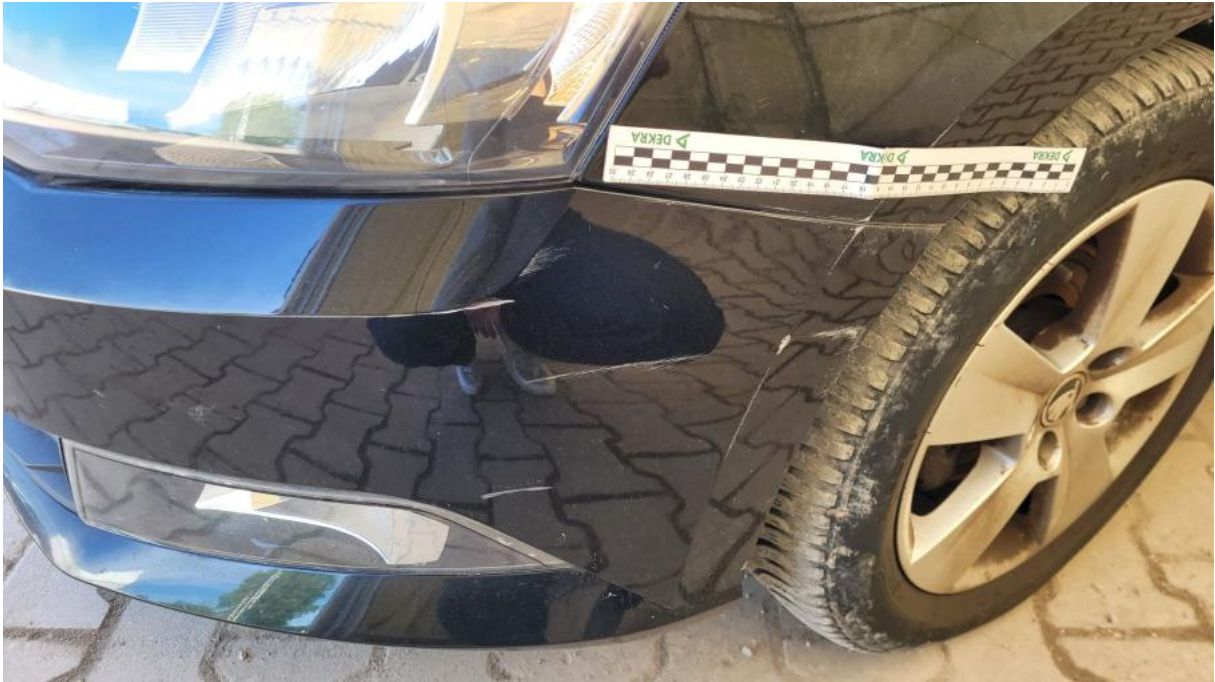
**Fot. 33**

Zderzak - Rysa/odprysk 1

| Poz. | Nazwa pozycji | Opis uszkodzeń | Kwalifik. | Naprawa [rbg] |
|---|---|---|---|---|
| 7 | Okładzina zderzaka przedniego | rysa/odprysk, wgniecenie/odkształcenie | NA | 1.5 |

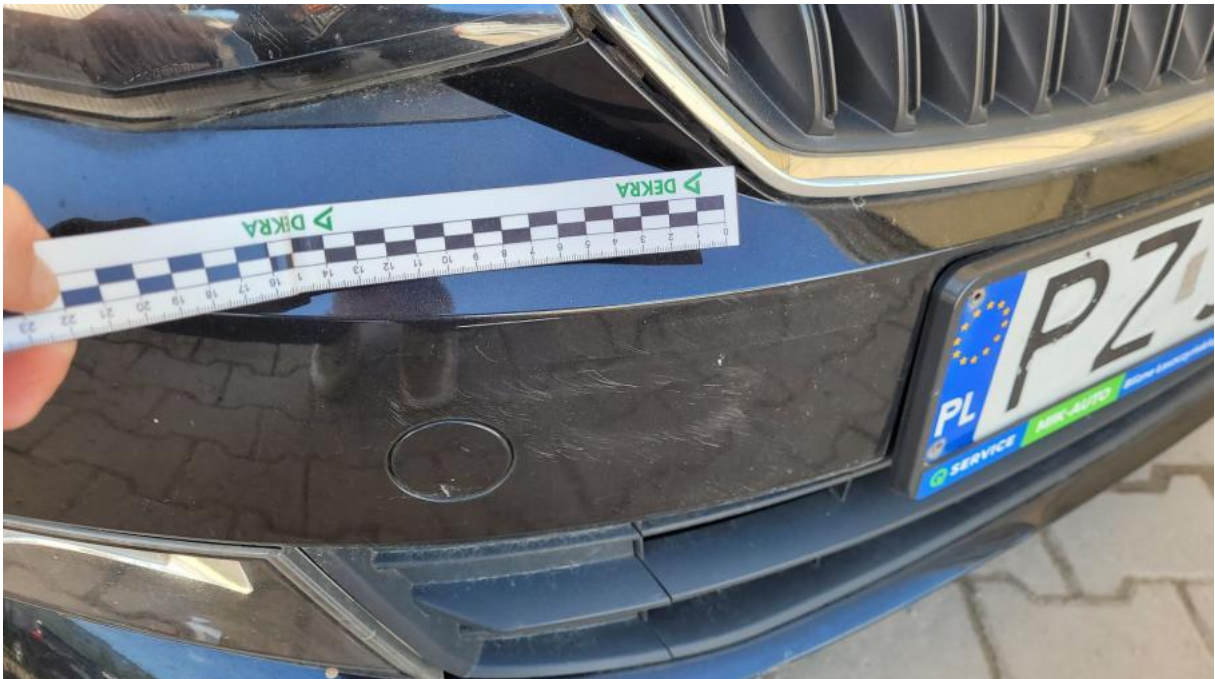
**Fot. 34**

Zderzak - Rysa/odprysk 2

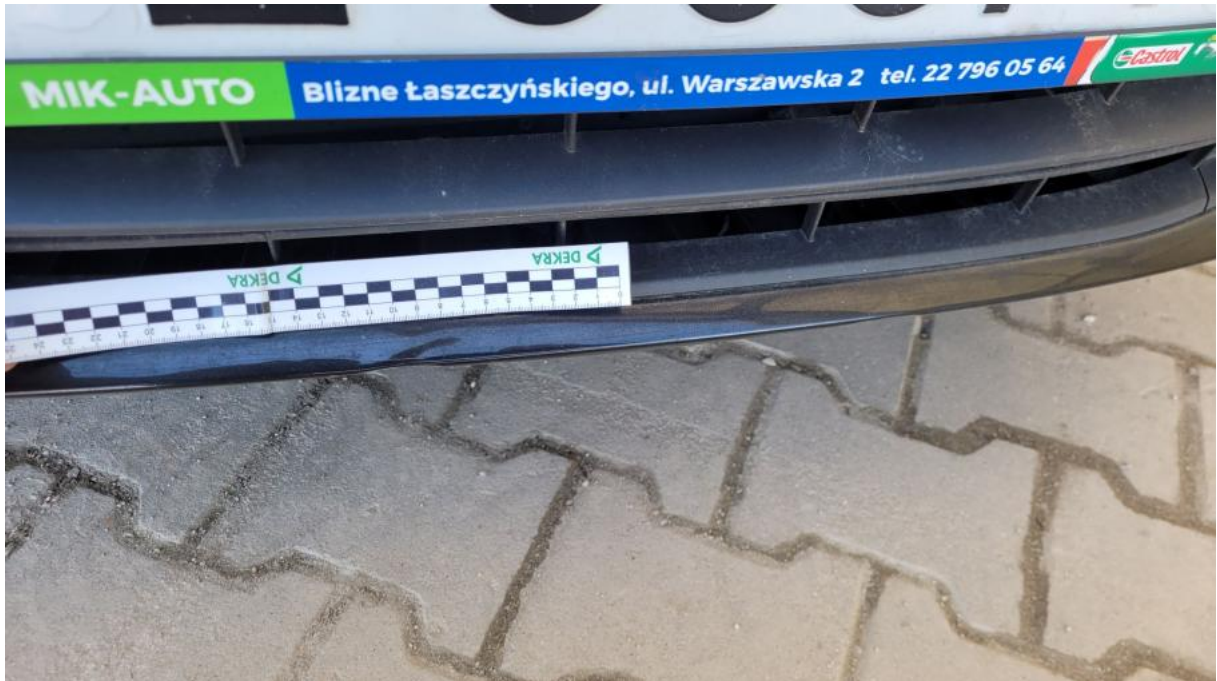
**Fot. 35**

Zderzak - Wgniecenie/odkształcenie 1

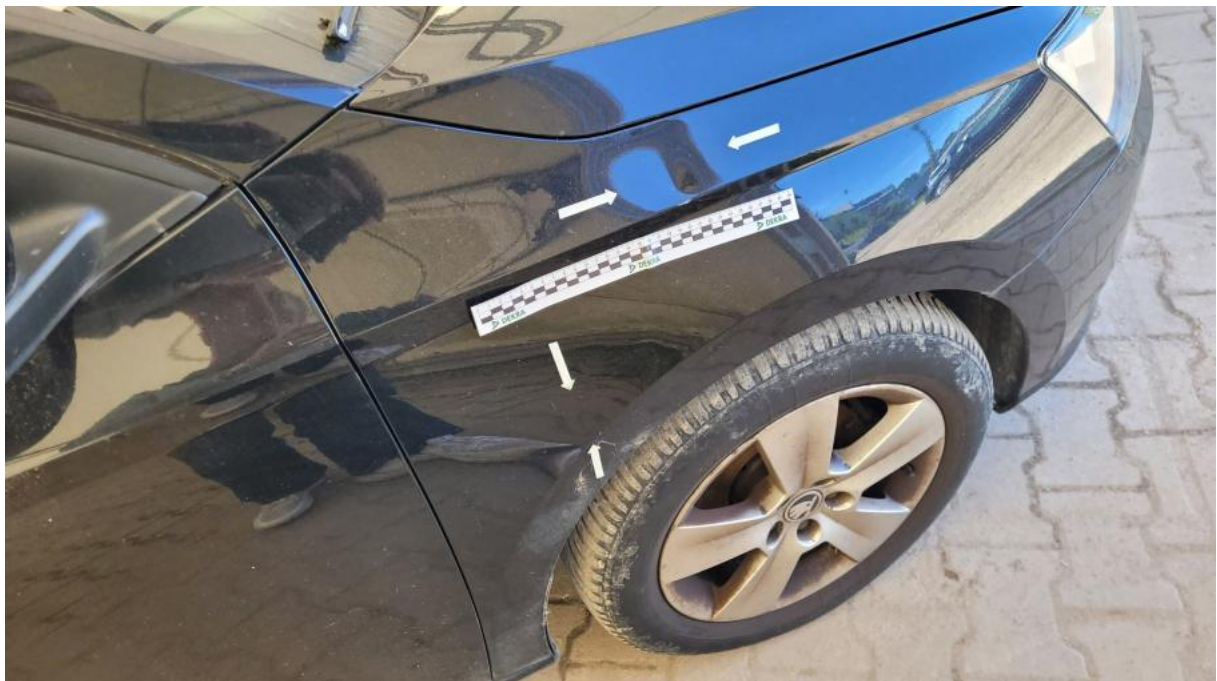
**Fot. 36**

Błotnik przedni P - Wgniecenie/odkształcenie 1

| Poz. | Nazwa pozycji | Opis uszkodzeń | Kwalifik. | Naprawa [rbg] |
|---|---|---|---|---|
| 9 | Błotnik przedni R | wgniecenie/odkształcenie | NA | 0.8 |

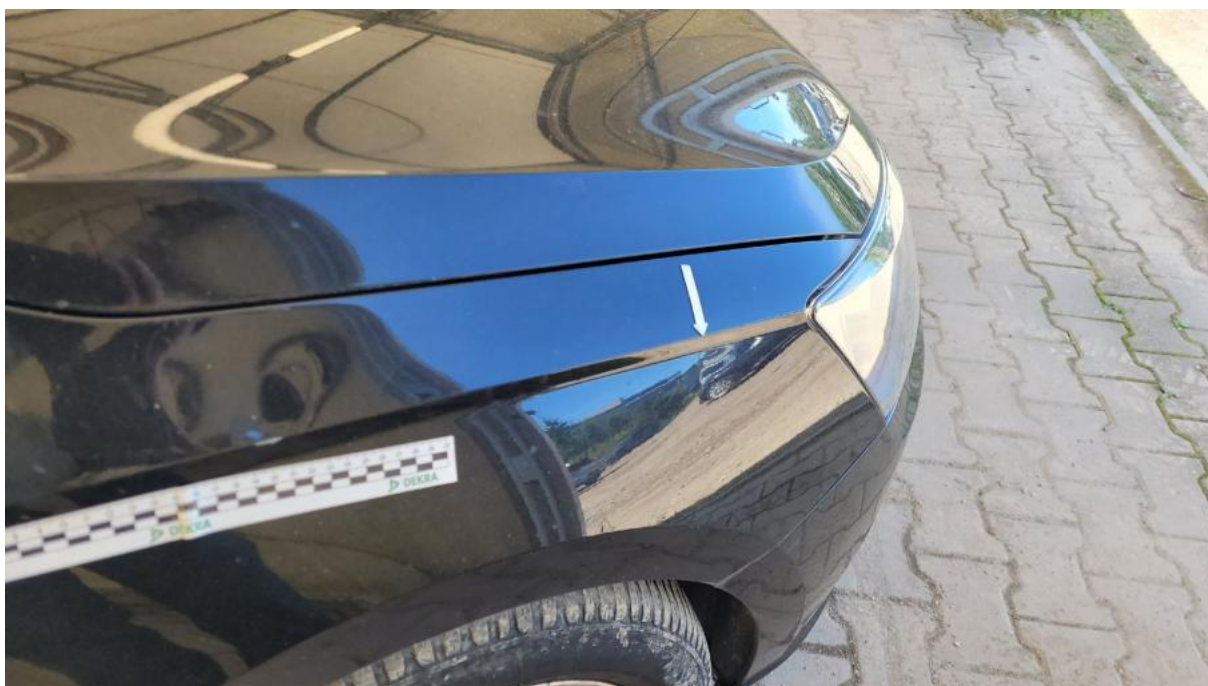
**Fot. 37**

Błotnik przedni P - Wgniecenie/odkształcenie 2

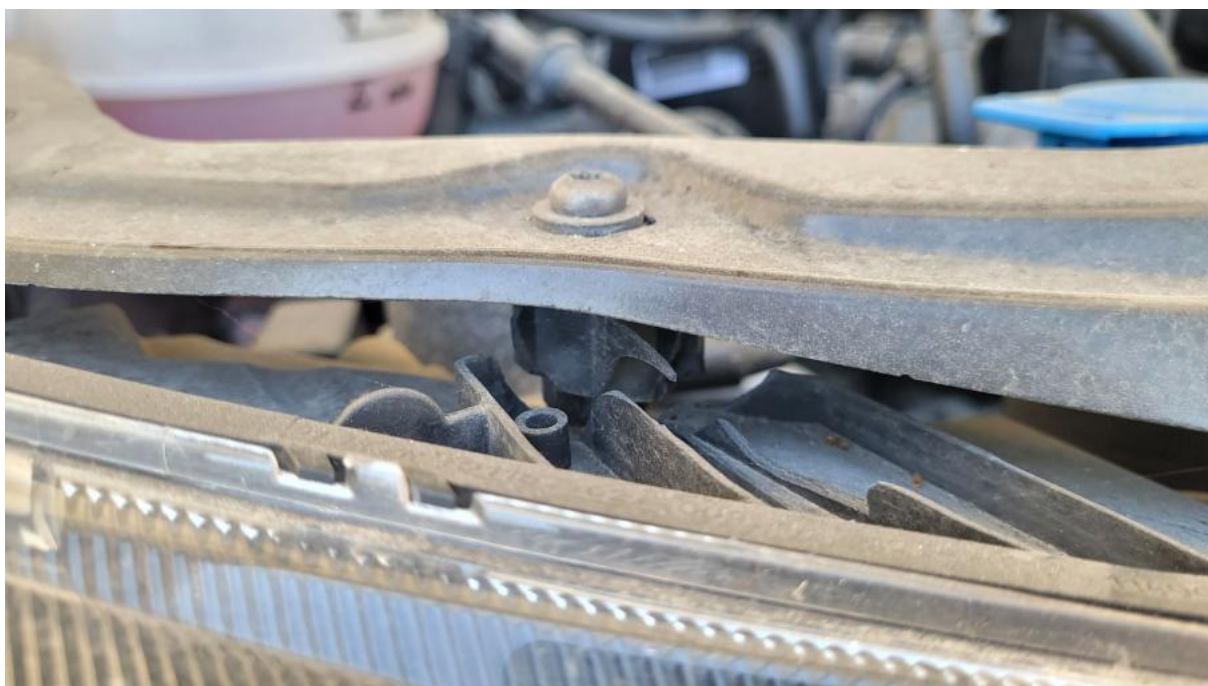
**Fot. 39**

Reflektor P - Pęknięcie/rozerwanie 1

| Poz. | Nazwa pozycji | Opis uszkodzeń | Kwalifik. | Naprawa [rbg] |
|---|---|---|---|---|
| 1 | Reflektor z kierunkowskazem kpl. R | połamana(y) | WY | 1.5 |

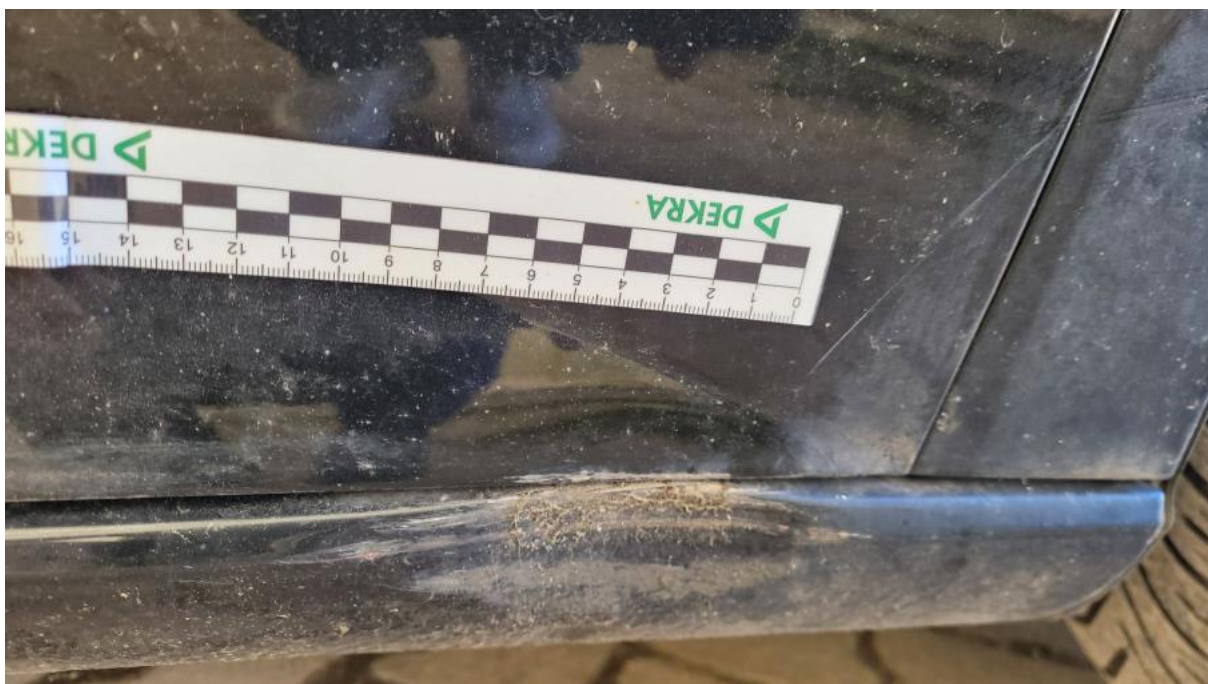
**Fot. 40**

Drzwi przednie P - Rysa/odprysk 1

| Poz. | Nazwa pozycji | Opis uszkodzeń | Kwalifik. | Naprawa [rbg] |
|---|---|---|---|---|
| 12 | Drzwi przednie (nieuzbrojone) R | rysa/odprysk, wgniecenie/odkształcenie | NA | 2 |

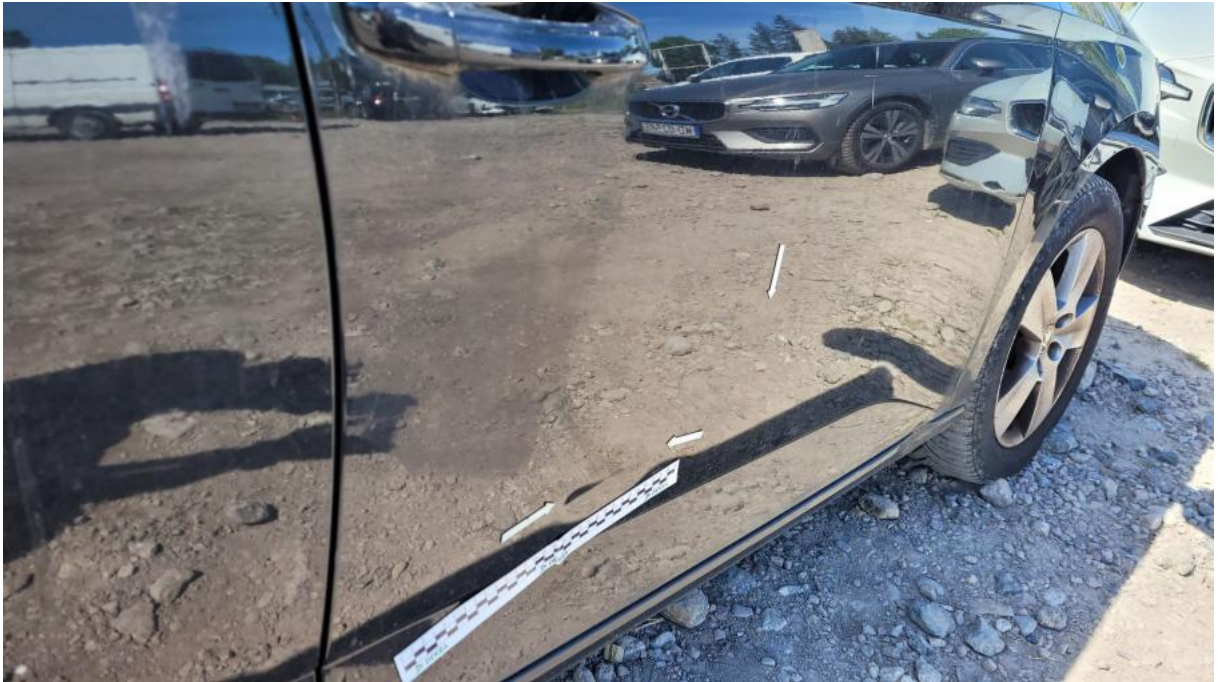
**Fot. 41**

Drzwi przednie P - Wgniecenie/odkształcenie 1

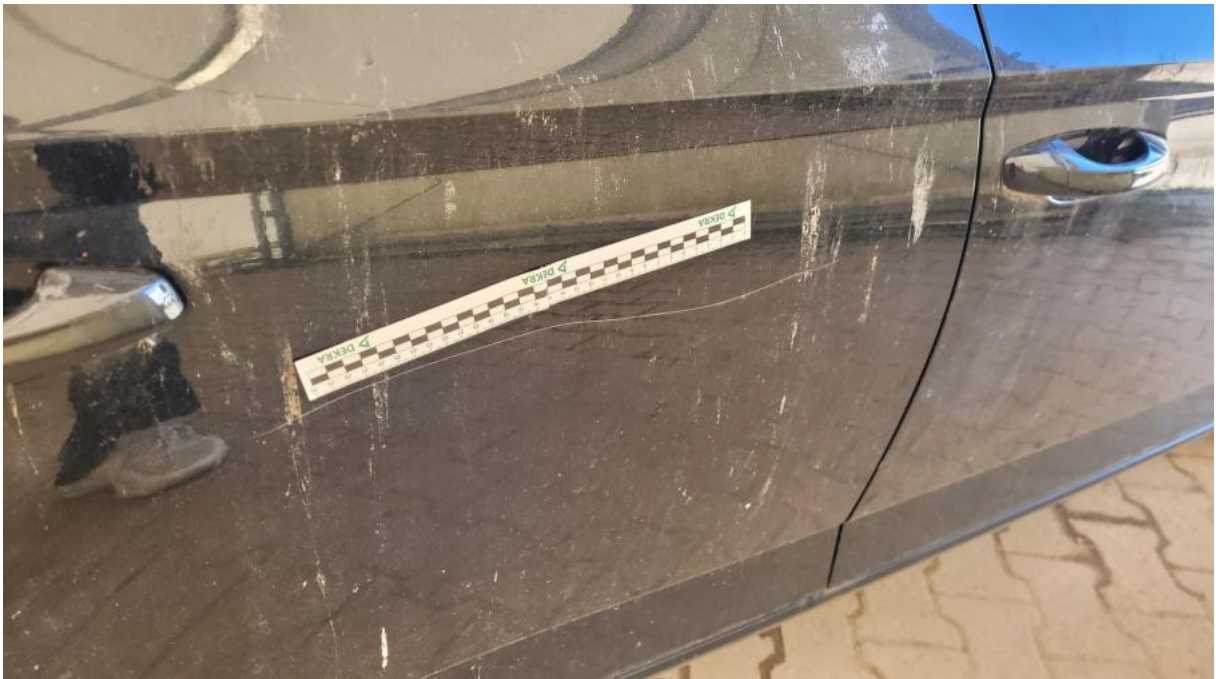
**Fot. 42**

Drzwi tylne P - Rysa/odprysk 1

| Poz. | Nazwa pozycji | Opis uszkodzeń | Kwalifik. | Naprawa [rbg] |
|---|---|---|---|---|
| 13 | Drzwi tylne (nieuzbrojone) R | rysa/odprysk, wgniecenie/odkształcenie | NA | 0.5 |

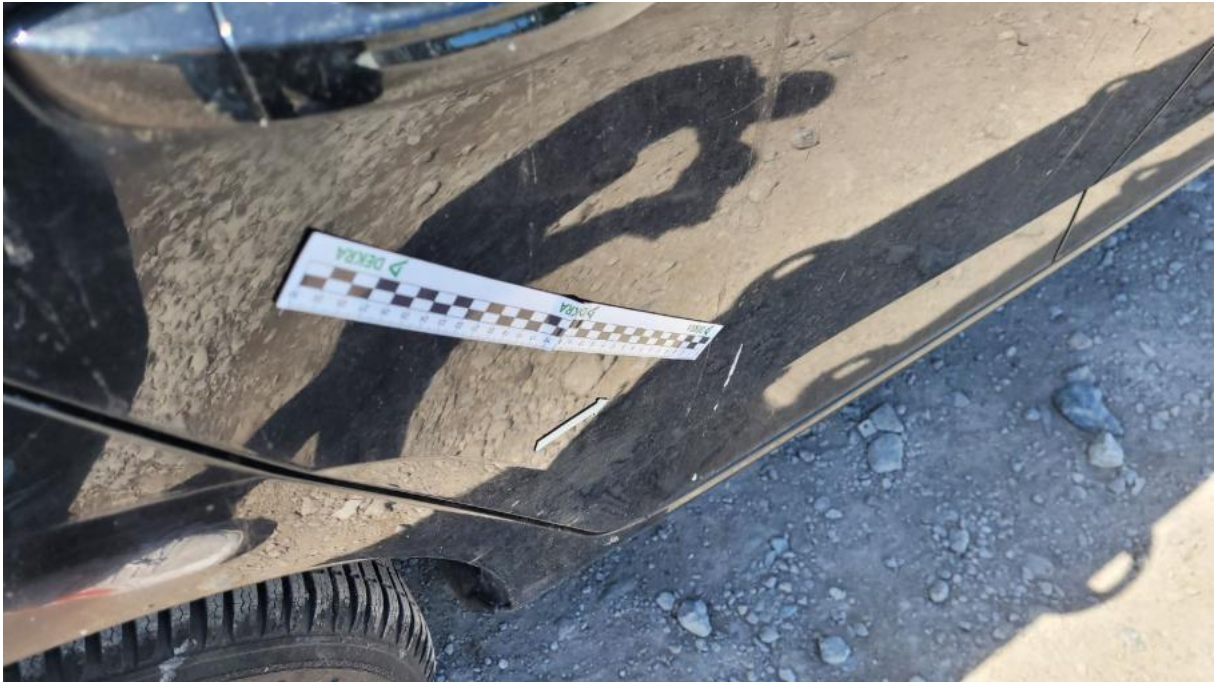
**Fot. 43**

Drzwi tylne P - Wgniecenie/odkształcenie 1

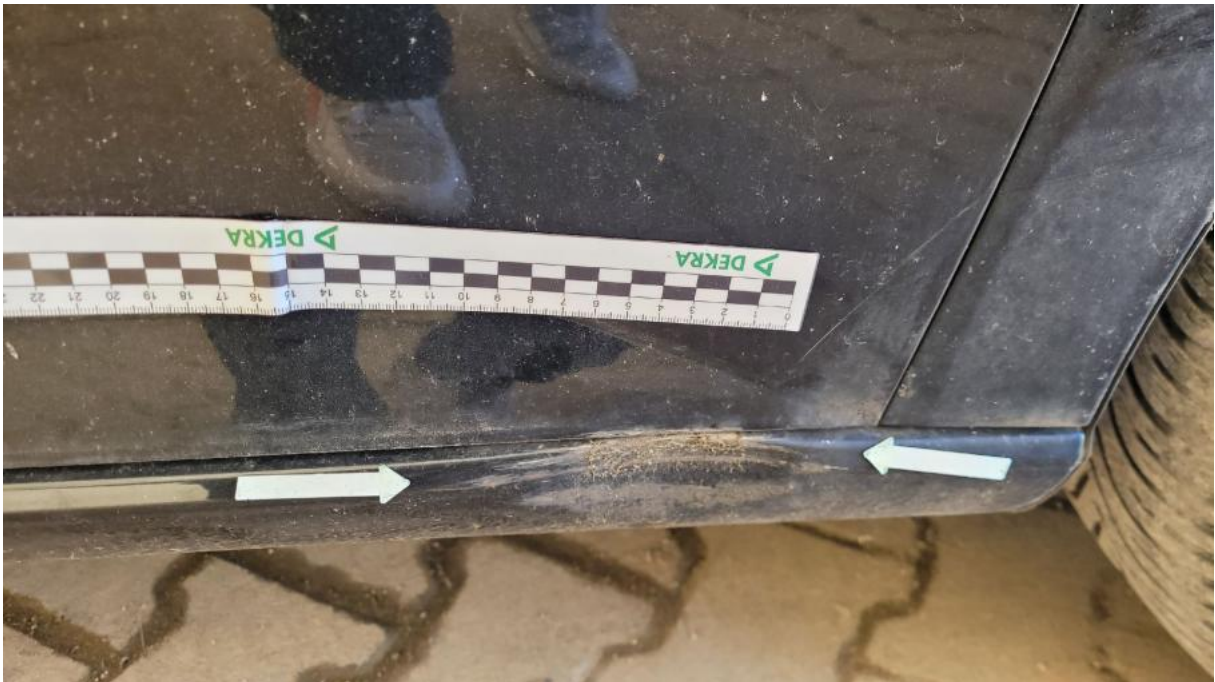
**Fot. 44**

Próg P - Wgniecenie/odkształcenie 1

| Poz. | Nazwa pozycji | Opis uszkodzeń | Kwalifik. | Naprawa [rbg] |
|---|---|---|---|---|
| 15 | Próg R | wgniecenie/odkształcenie | NA | 1.5 |

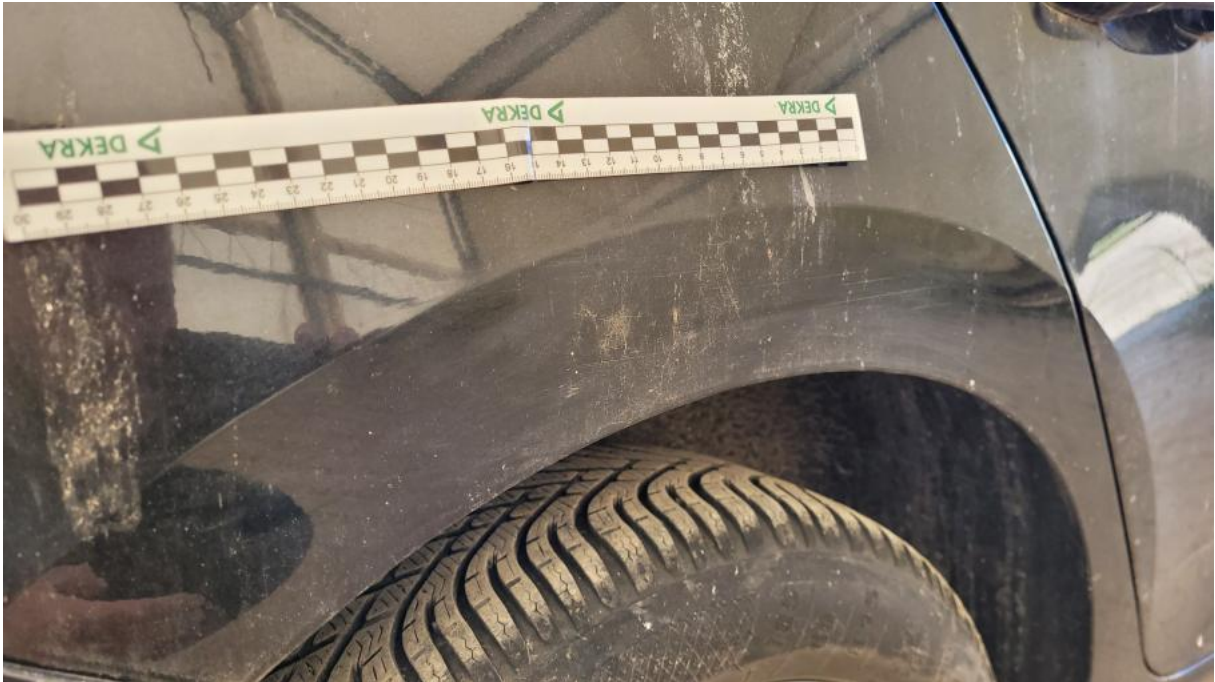
**Fot. 45**

Błotnik tylny P / Ściana boczna P - Rysa/odprysk 1

| Poz. | Nazwa pozycji | Opis uszkodzeń | Kwalifik. | Naprawa [rbg] |
|---|---|---|---|---|
| 17 | Błotnik tylny R | rysa/odprysk | NA | 0.5 |

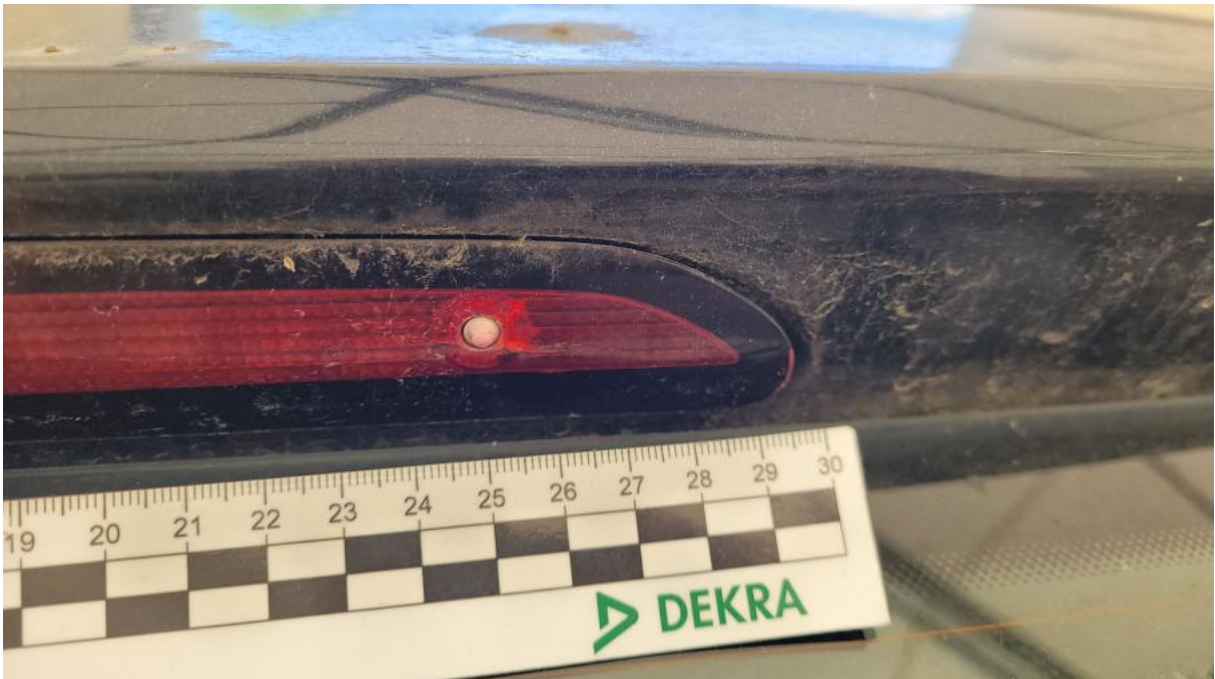
**Fot. 46**

Dodatkowa lampa stopu - Pęknięcie/rozerwanie 1

| Poz. | Nazwa pozycji | Opis uszkodzeń | Kwalifik. | Naprawa [rbg] |
|---|---|---|---|---|
| 5 | Dodatkowe Światło stop kpl. | pęknięcie | WY | 0.2 |

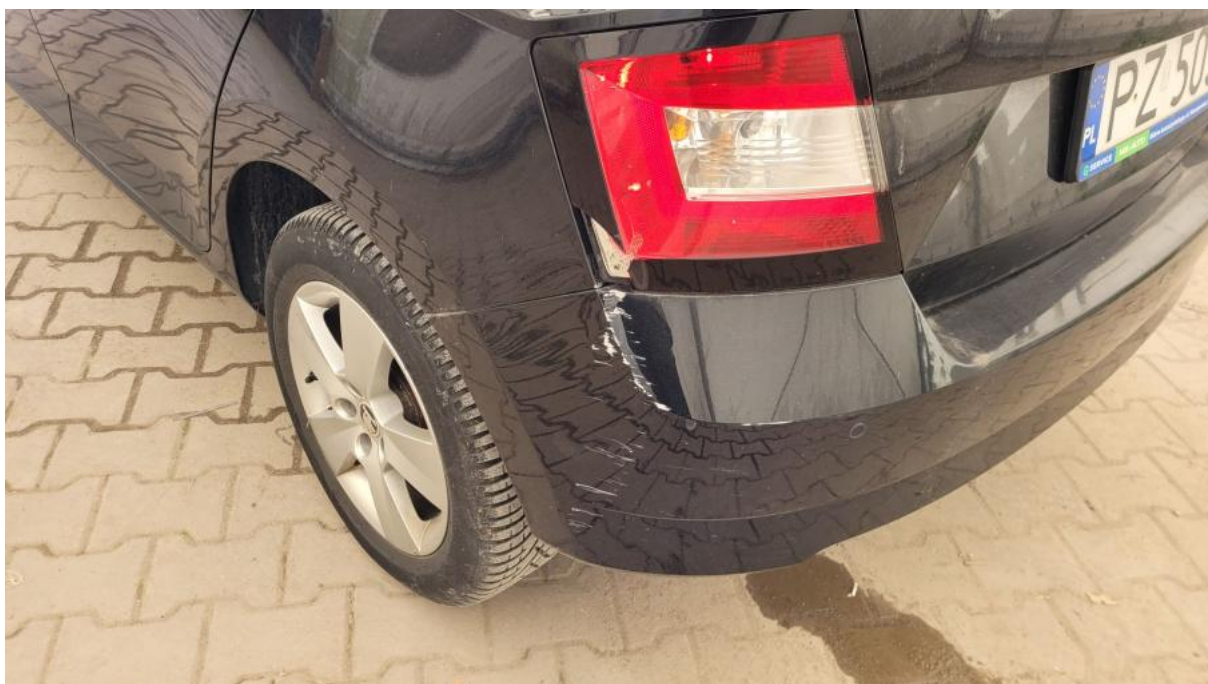
**Fot. 47**

Zderzak tylny - Rysa/odprysk 1

| Poz. | Nazwa pozycji | Opis uszkodzeń | Kwalifik. | Naprawa [rbg] |
|---|---|---|---|---|
| 3 | Okładzina zderzaka tylnego | rysa/odprysk, rozerwanie | WY | 0.6 |

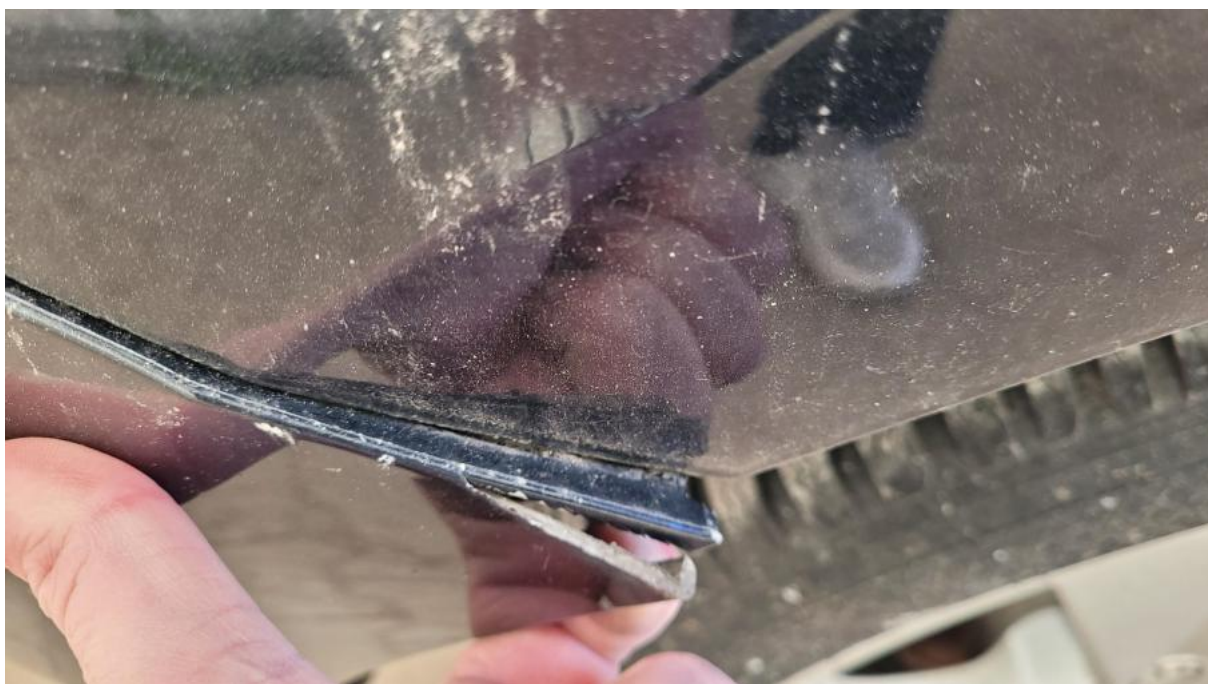
**Fot. 48**

Zderzak tylny - Pęknięcie/rozerwanie 1

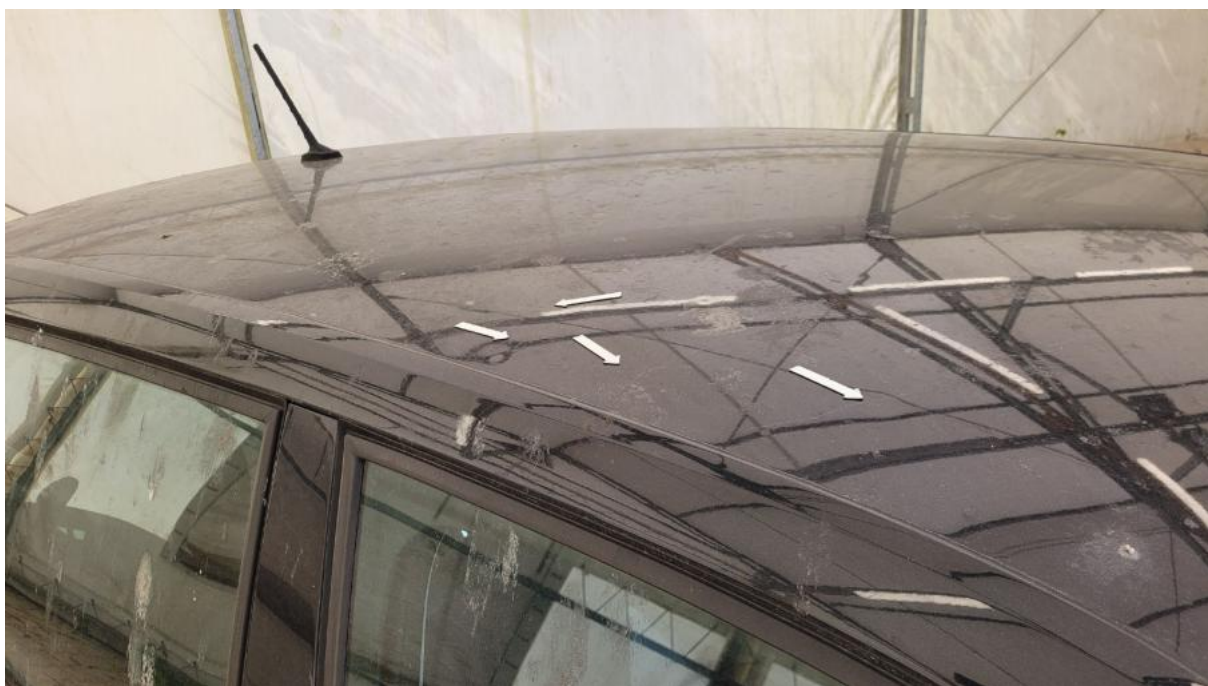
**Fot. 49**

Dach - Wgniecenie/odkształcenie 1

| Poz. | Nazwa pozycji | Opis uszkodzeń | Kwalifik. | Naprawa [rbg] |
|---|---|---|---|---|
| 11 | Dach | wgniecenie/odkształcenie | NA | 3 |

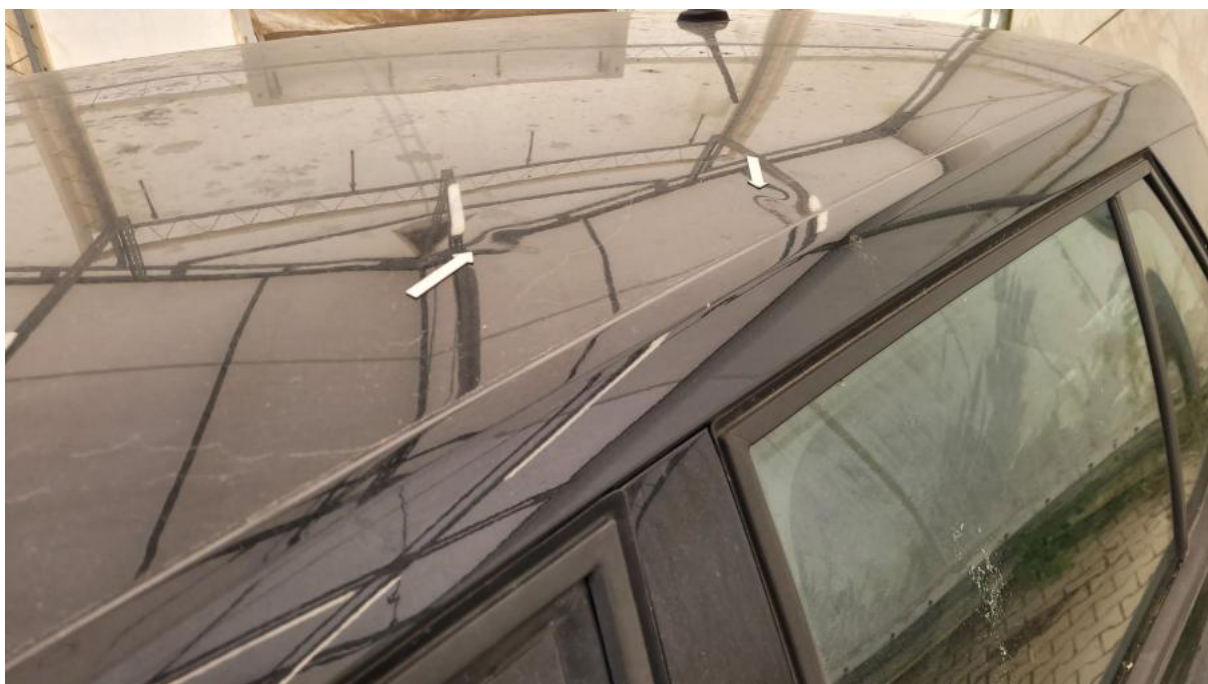
**Fot. 50**

Dach - Wgniecenie/odkształcenie 2

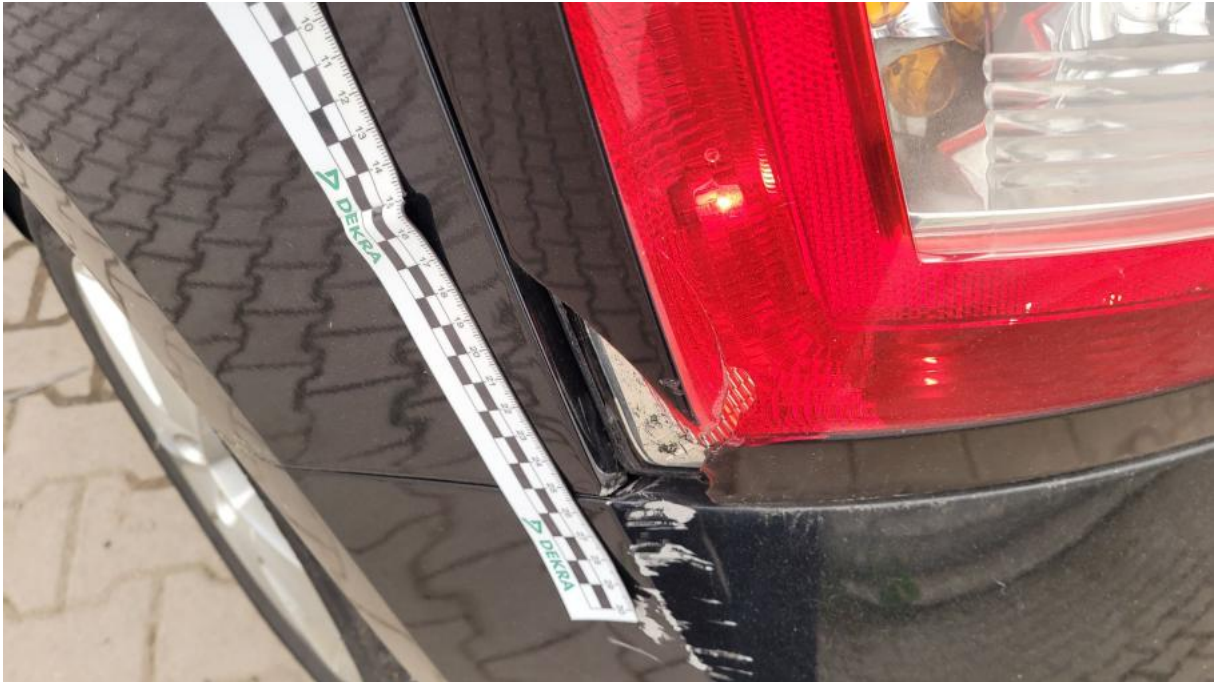
**Fot. 51**

Lampa zespolona tylna L - Pęknięcie/rozerwanie 1

| Poz. | Nazwa pozycji | Opis uszkodzeń | Kwalifik. | Naprawa [rbg] |
|---|---|---|---|---|
| 4 | Lampa tylna L | połamana(y) | WY | 0.1 |

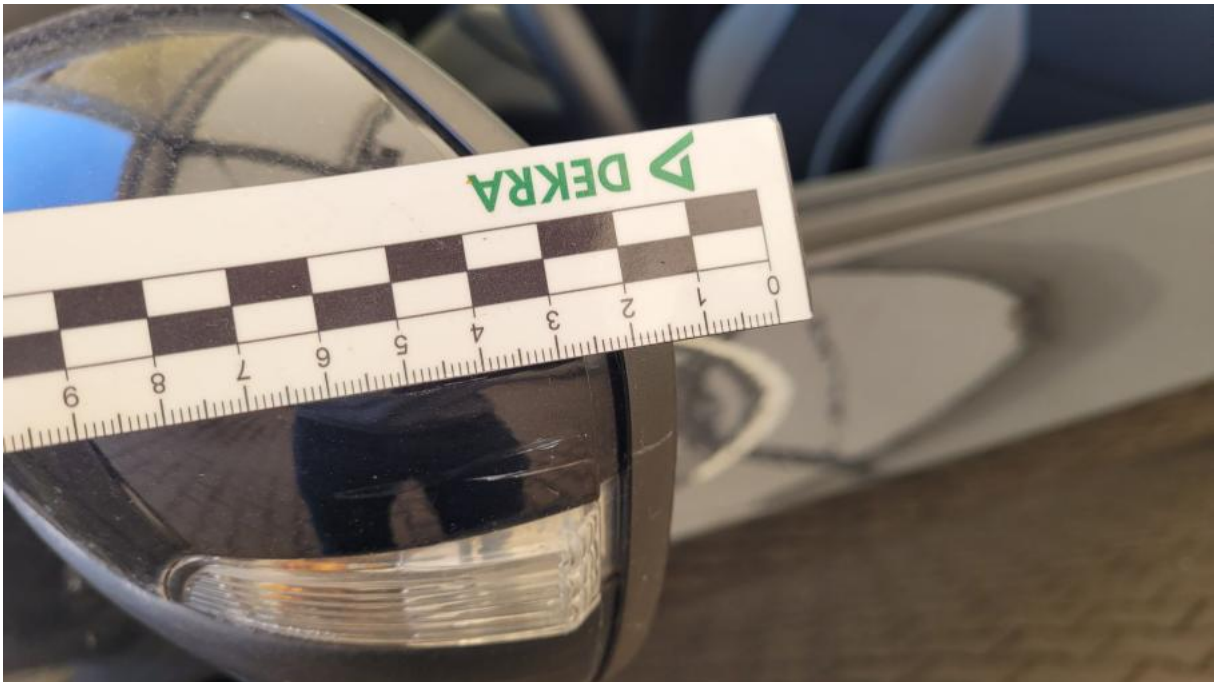
**Fot. 52**

| Poz. | Nazwa pozycji | Opis uszkodzeń | Kwalifik. | Naprawa [rbg] |
|---|---|---|---|---|
| 18 | Oslona lusterka zewnętrznego L | rysa/odprysk | | |

Lusterko zew L - Rysa/odprysk 1

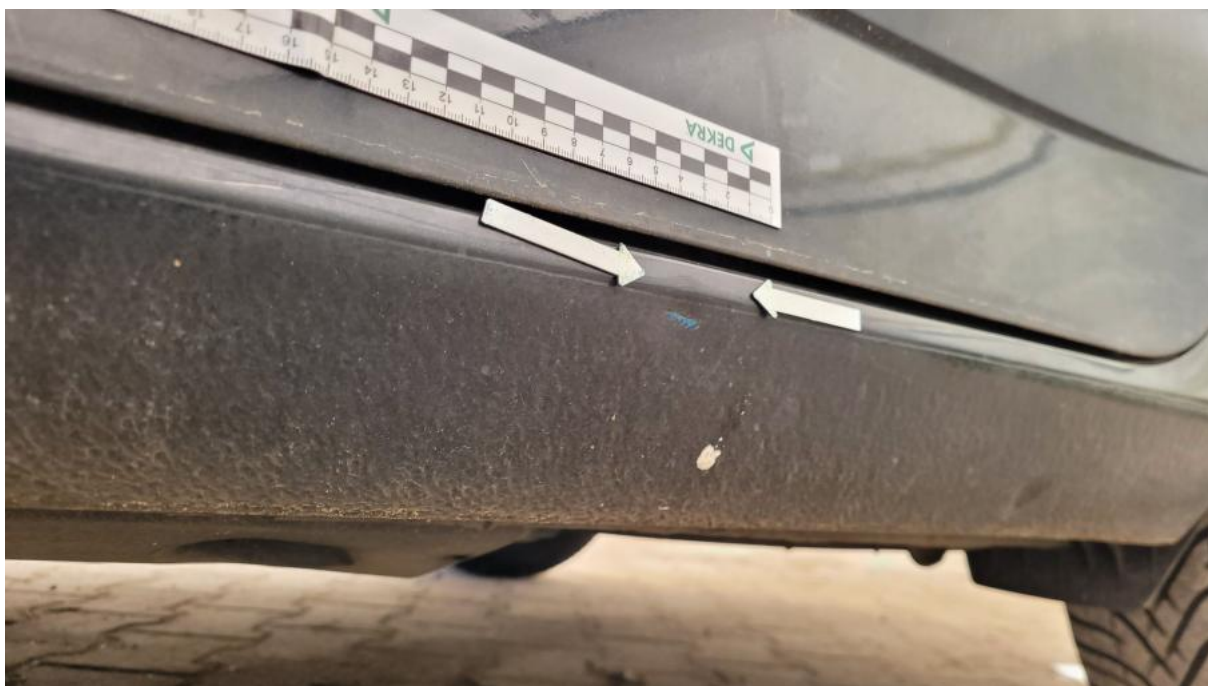
**Fot. 53**

Próg L - Wgniecenie/odkształcenie 1

| Poz. | Nazwa pozycji | Opis uszkodzeń | Kwalifik. | Naprawa [rbg] |
|---|---|---|---|---|
| 14 | Próg L | wgniecenie/odkształcenie | NA | 0.7 |

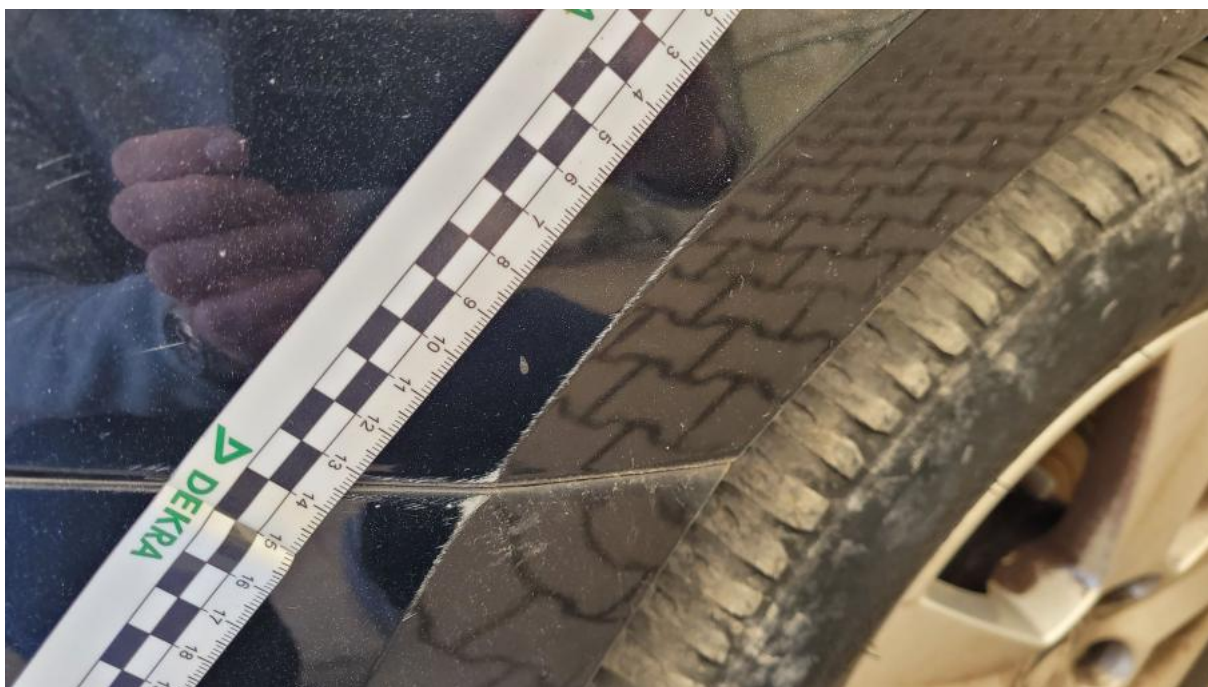
**Fot. 54**

Błotnik przedni L - Rysa/odprysk 1

| Poz. | Nazwa pozycji | Opis uszkodzeń | Kwalifik. | Naprawa [rbg] |
|---|---|---|---|---|
| 8 | Błotnik przedni L | rysa/odprysk | NA | 0.5 |

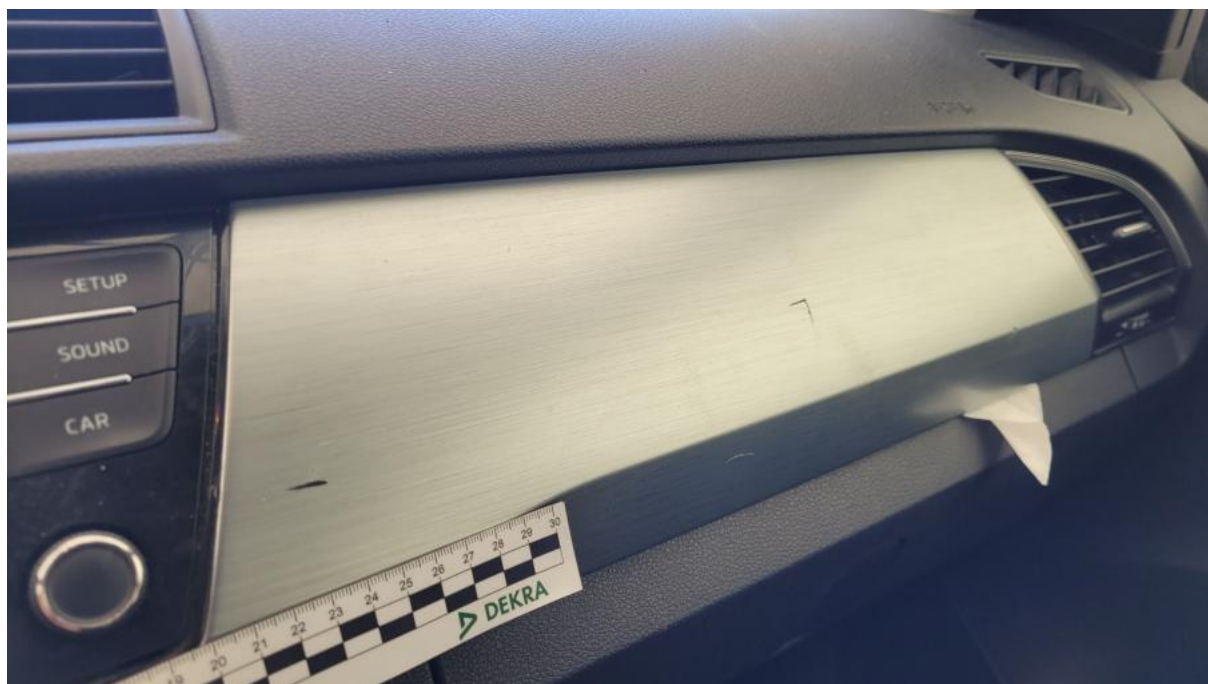
**Fot. 55**

| Poz. | Nazwa pozycji | Opis uszkodzeń | Kwalifik. | Naprawa [rbg] |
|---|---|---|---|---|
| 20 | Listwa deski rozdzielczej R | zarysowanie | | |

Deska rozdzielcza - Rysa/odprysk 1

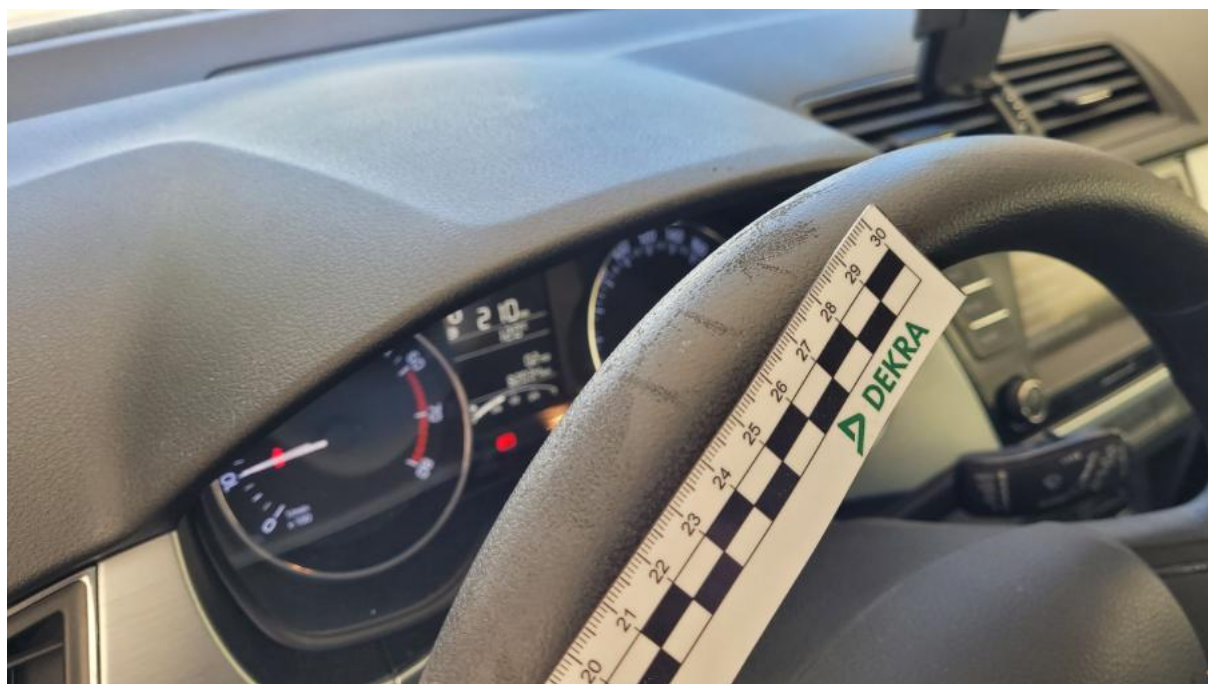
**Fot. 56**

| Poz. | Nazwa pozycji | Opis uszkodzeń | Kwalifik. | Naprawa [rbg] |
|---|---|---|---|---|
| 19 | Kierownica przystosowana do Airbag | zarysowanie | | |

Koło kierownicy - Rysa/odprysk 1

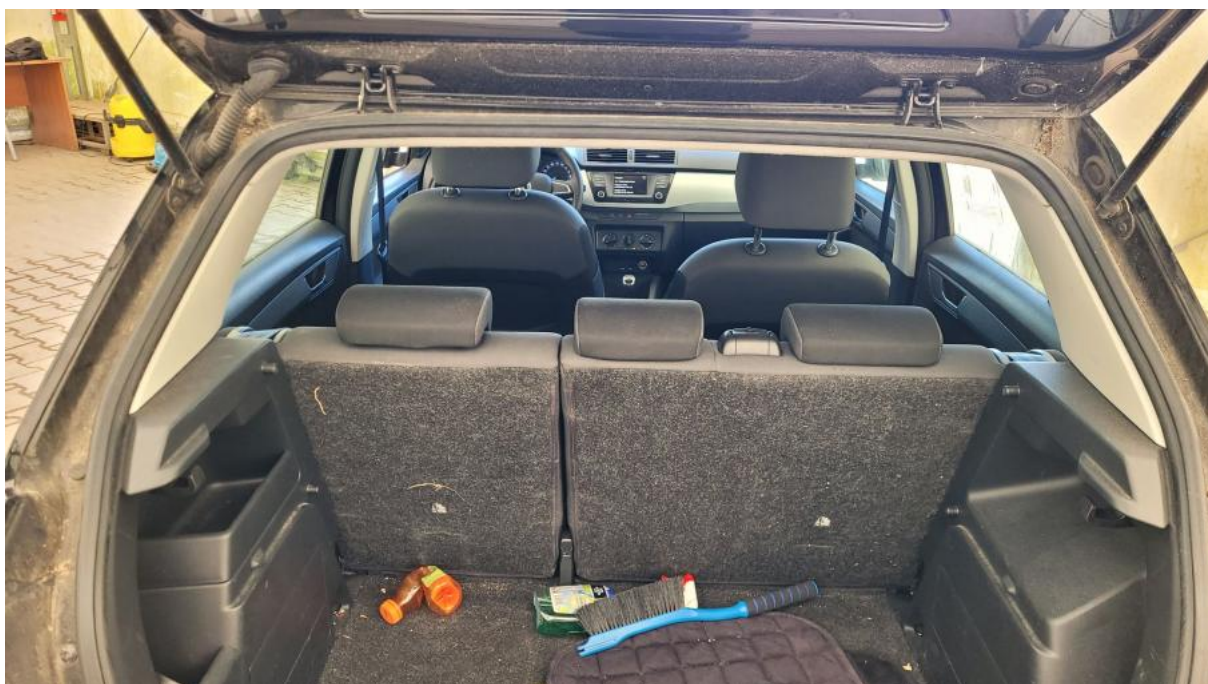
**Fot. 61**

| Poz. | Nazwa pozycji | Opis uszkodzeń | Kwalifik. | Naprawa [rbg] |
|---|---|---|---|---|
| 6 | Obicie półki tylnej | brak | WY | 0.2 |

Półka/roleta tylna - Inne 1
