Zustandsbericht

- Protokoll der Fahrzeugbewertung -

Berichts-Nr: 8291326
vom: 05.05.2025

Fahrzeugkategorie:	Personenkraftwagen
Fahrzeugart:	Kombi
Hersteller:	Ford
Modell:	Focus
HSN / TSN:	8566 / BPV
Erstzulassungsdatum:	24.10.2019
Laufleistung:	89.793 km
Farbe:	Frost-Weiß
Farbe Dach:	
Antriebsart:	Frontantrieb
Motorisierung/Kraftstoff:	Diesel
Hubraum:	1.500 ccm
Leistung:	88 kW (120 PS)
Fahrzeuglänge:	
Fahrzeughöhe:	
Fahrzeugbreite:	
Zulässiges Gesamtgewicht:	
Radstand:	2.700 mm
Anzahl Achsen:	2
Zylinder:	4
Schadstoffklasse:	Euro 6
Anzahl Türen:	4
Anzahl Sitze:	5
Getriebe:	Schaltgetriebe 6-Gang
Polsterart:	Stoff
Interieurfarbe:	Schwarz
Anzahl vorhandene Schlüssel:	2

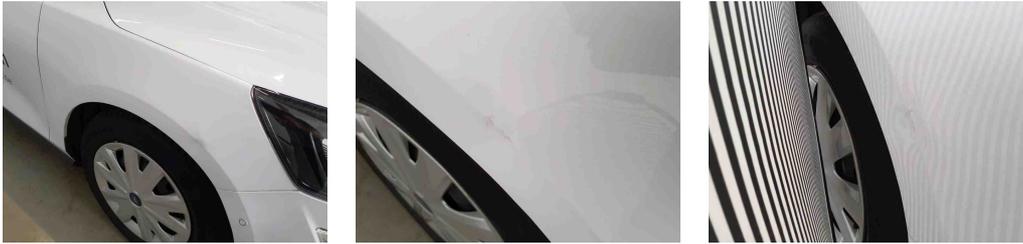
6 - Kotflügel vorne rechts - Delle(n) und Kratzer - Instandsetzen + lackieren

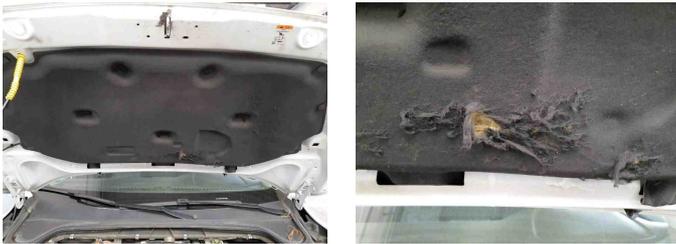
7 - Motorhaube Dämmmatte - Riss - Ersetzen

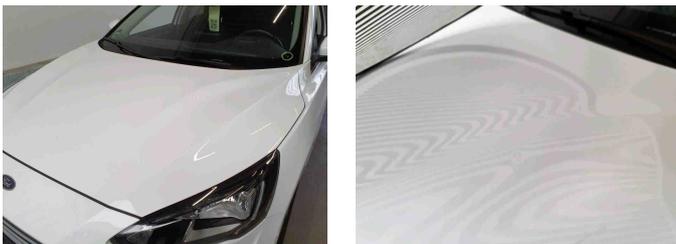
8 - Motorhaube - Delle(n) - Kaltdrücken

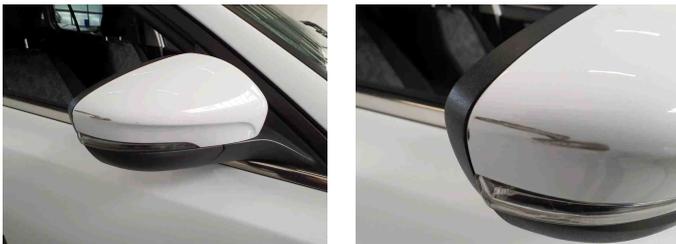
9 - Außenspiegel Gehäuse rechts - Kratzer - Instandsetzen + lackieren

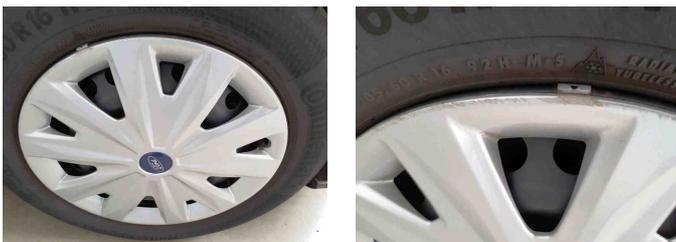
10 - Radzierblende vorne rechts - Kratzer - Ersetzen

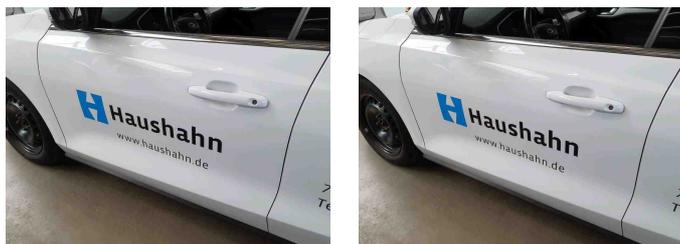
11 - Tür vorne links - Beklebt / beschriftet - Beschriftung entfernen

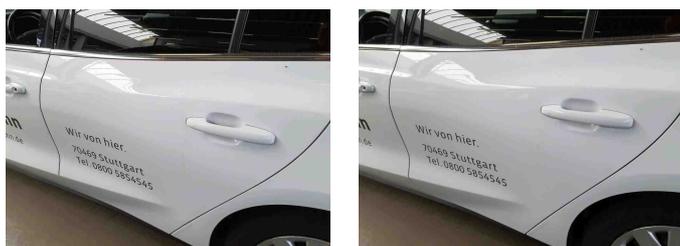
12 - Tür hinten links - Beklebt / beschriftet - Beschriftung entfernen

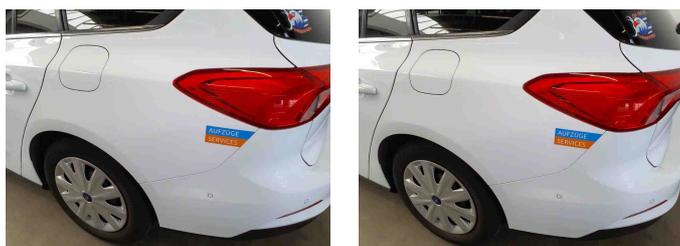
13 - Kotflügel hinten links - Beklebt / beschriftet - Beschriftung entfernen

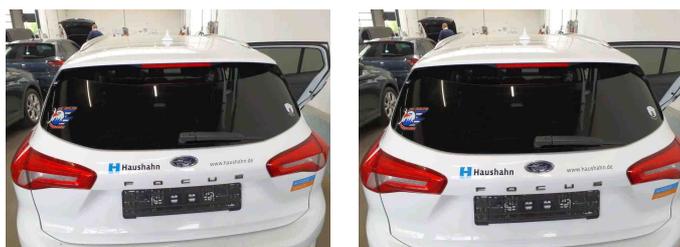
14 - Heckscheibe - Beklebt / beschriftet - Beschriftung entfernen

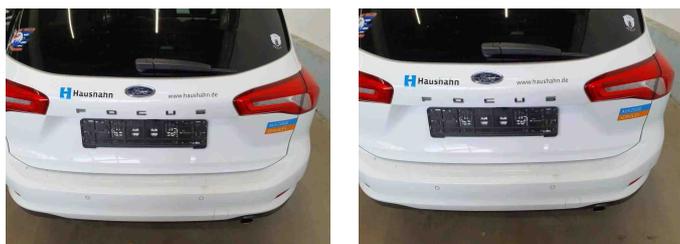
15 - Heckklappe - Beklebt / beschriftet - Beschriftung entfernen
