## » Übersicht

**Auftrags-Nr:** 1001872503  
**Besichtigt am:** 12.03.2025 10:34  
**Berichts-Nr:** 8002318  
**FIN:** TMBJW8NX9PY052410

<b>Fahrzeugkategorie:</b>	Personenkraftwagen
<b>Fahrzeugart:</b>	Kombi
<b>Hersteller:</b>	Skoda
<b>Modell:</b>	Octavia
<b>HSN / TSN:</b>	8004 / AVE
<b>Erstzulassungsdatum:</b>	22.11.2022
<b>Laufleistung:</b>	28.861 km
<b>Farbe:</b>	Energy-Blau
<b>Farbe Dach:</b>	Energy-Blau
<b>Antriebsart:</b>	Frontantrieb
<b>Motorisierung/Kraftstoff:</b>	Hybrid Benzin
<b>Hubraum:</b>	1.400 ccm
<b>Leistung:</b>	110 kW (150 PS)
<b>Fahrzeuglänge:</b>	4.689 mm
<b>Fahrzeughöhe:</b>	1.504 mm
<b>Fahrzeugbreite:</b>	1.829 mm
<b>Zulässiges Gesamtgewicht:</b>	2.090 kg
<b>Radstand:</b>	2.680 mm
<b>Anzahl Achsen:</b>	2
<b>Zylinder:</b>	4
<b>Schadstoffklasse:</b>	Euro 6
<b>Anzahl Türen:</b>	5
<b>Anzahl Sitze:</b>	5
<b>Getriebe:</b>	Automatik 6-Gang
<b>Polsterart:</b>	Stoff
<b>Interieurfarbe:</b>	Schwarz
<b>Anzahl vorhandene Schlüssel:</b>	1

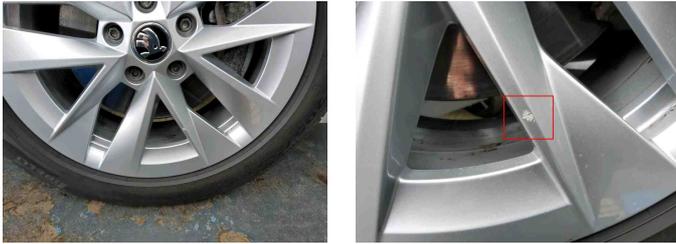
4 - Alufelge vorne rechts - Kratzer - Akzeptabel (Gebrauchsspur)

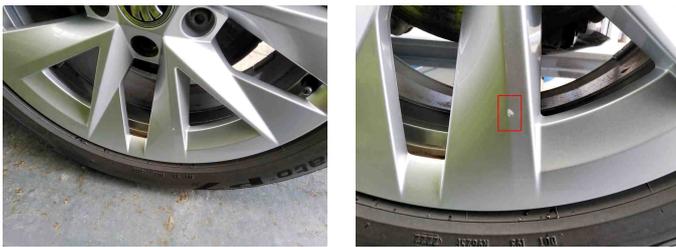
5 - Alufelge hinten links - Kratzer - Akzeptabel (Gebrauchsspur)
