Zustandsbericht

Berichtsnummer : 000000843126-DE961 Amtl. Kennzeichen :

Audi SQ5 (8R)(12.2012->) 3.0 TDI quattro

Fahrzeug-Ident.-Nr.:	WAUZZZ8R8FA121461	Laufleistung abgelesen:	134142 km
Erstzulassung / Baujahr:	27.05.2015 / 2015	Besichtigungsdatum/-ort:	20.05.2025 Zörbig
Nächste HU / AU:	05.2025 / 05.2025	Verbleibende KM bis Service:	0
Verbleibende Tage bis Service:	0

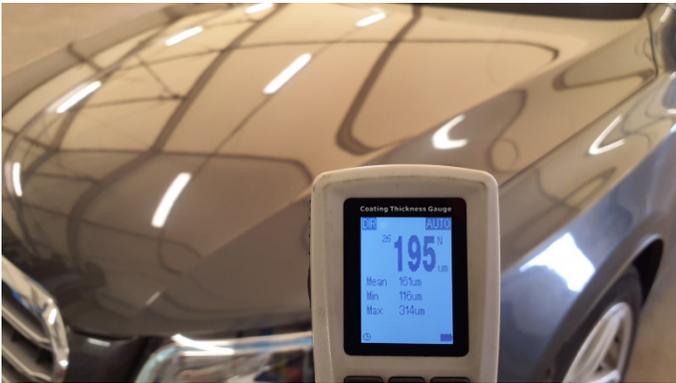
1. Motorhaube
Nachlackiert -

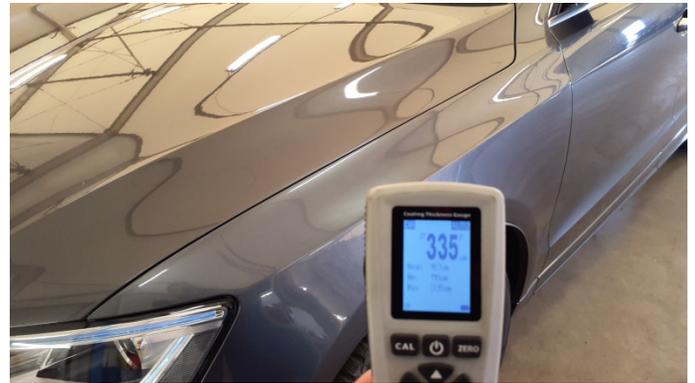
2. Kotflügel Vorne - Links
Nachlackiert -

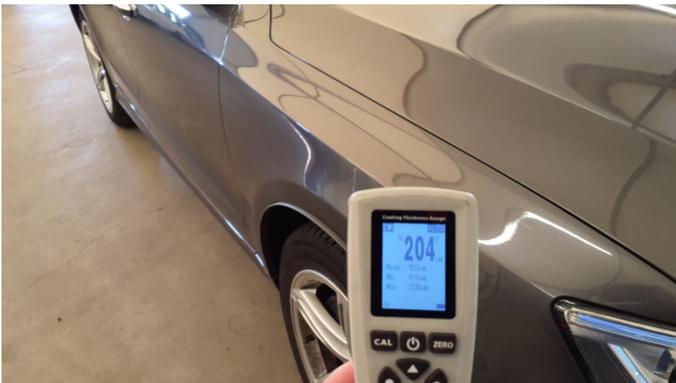
3. Kotflügel Vorne - Rechts
Nachlackiert -

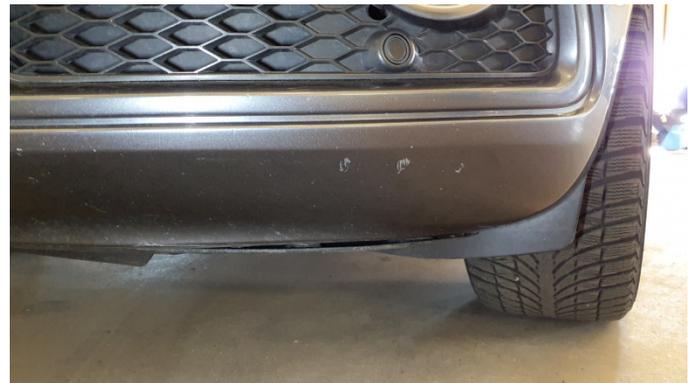
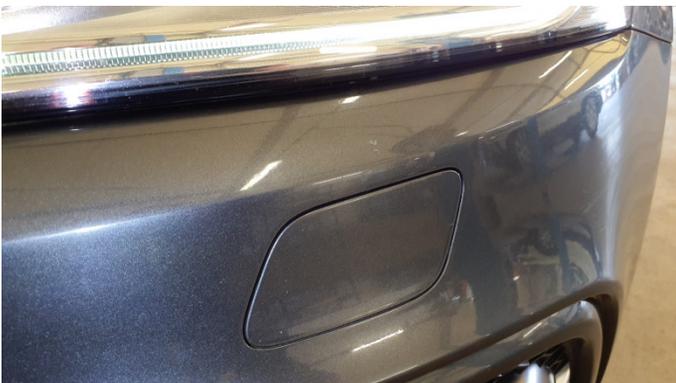
4. Stoßfänger Vorne
Kratzer -

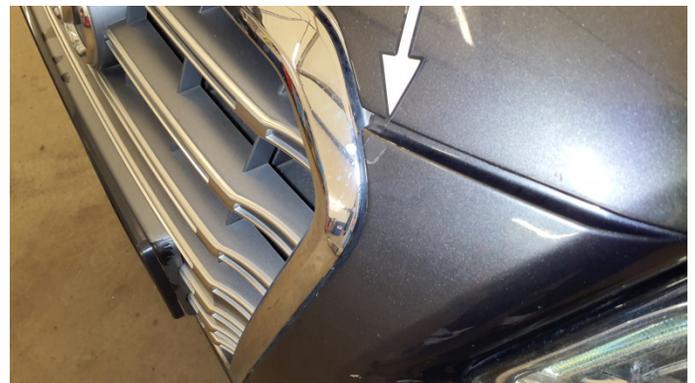
5. Stoßfänger Vorne
Verätzung -

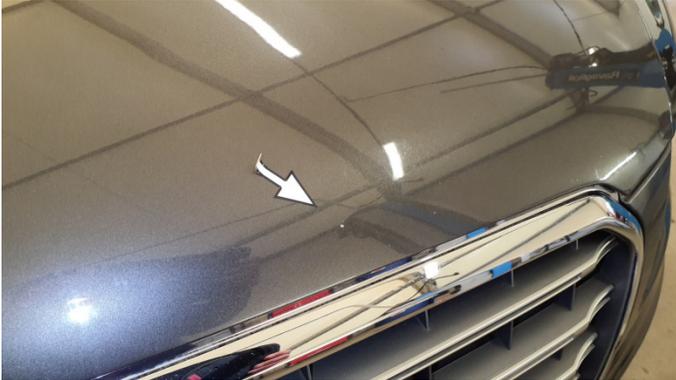
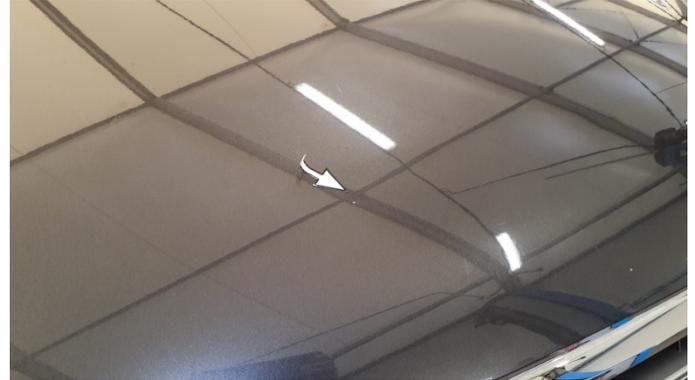
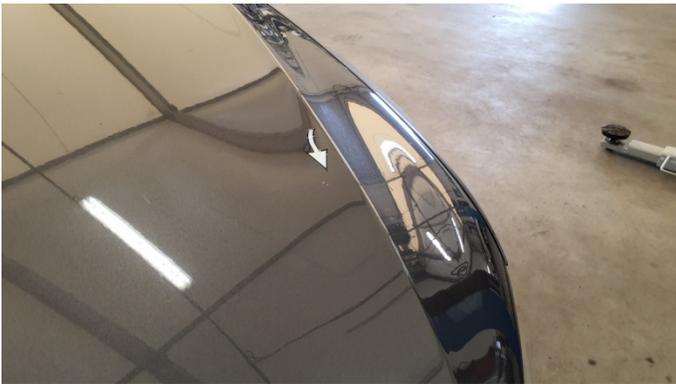
6. Motorhaube
Steinschlag -

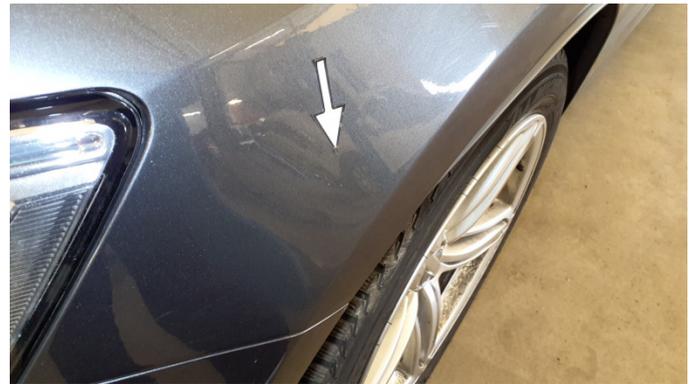
7. Kotflügel Vorne - Links
Steinschlag -

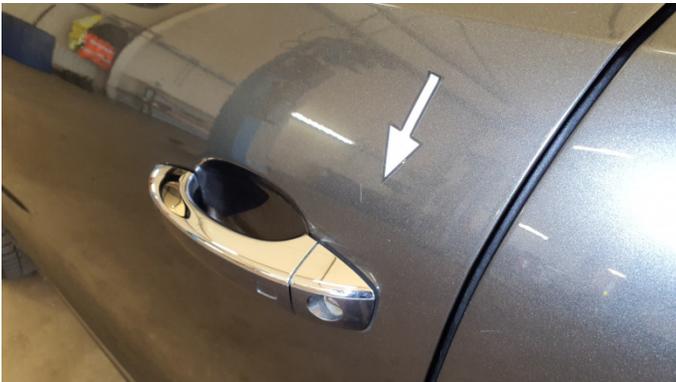
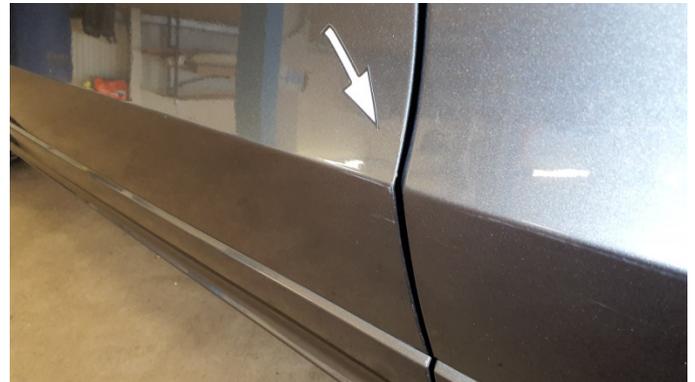
8. Tür Vorne - Links
Kratzer -

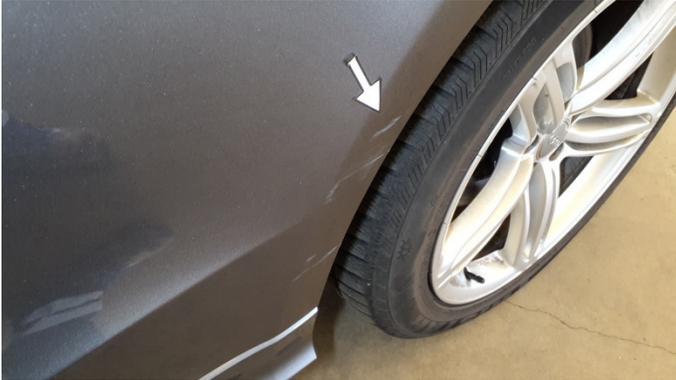
9. Tür Hinten - Links
Beschädigt -

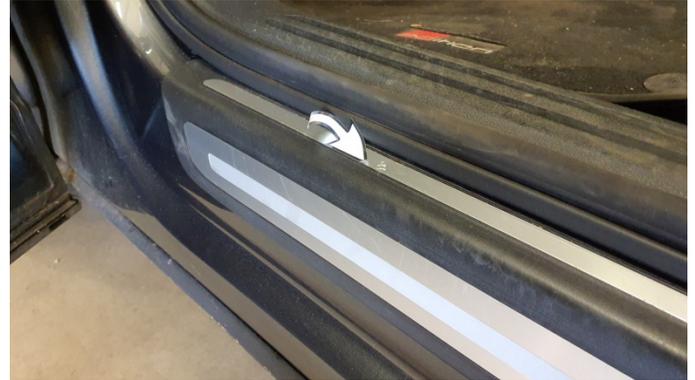
10. Einstiegsleiste Vorne - Links
1 Delle -

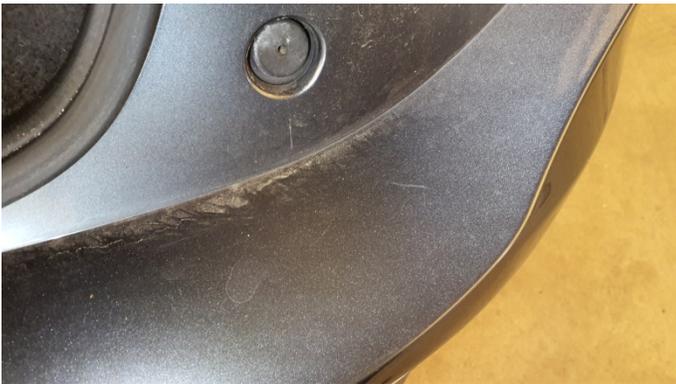
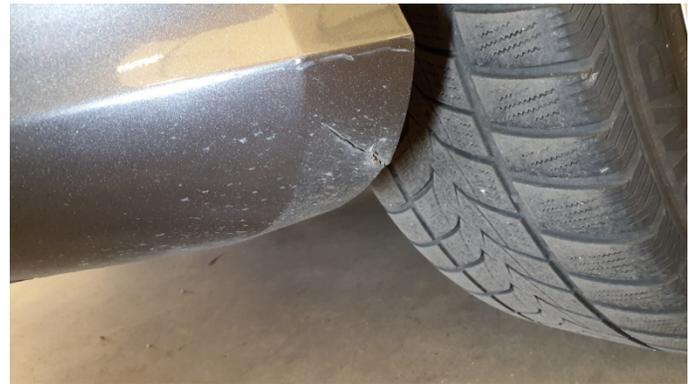
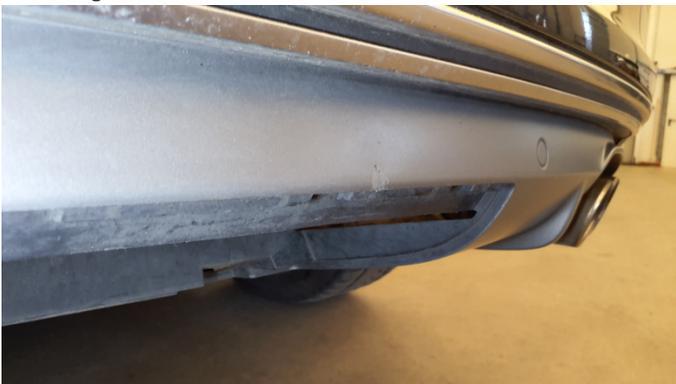
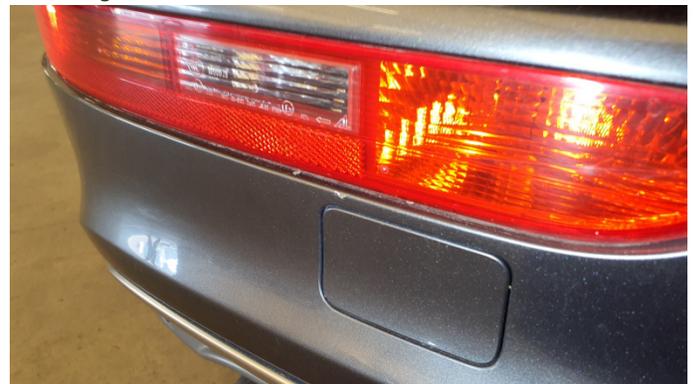
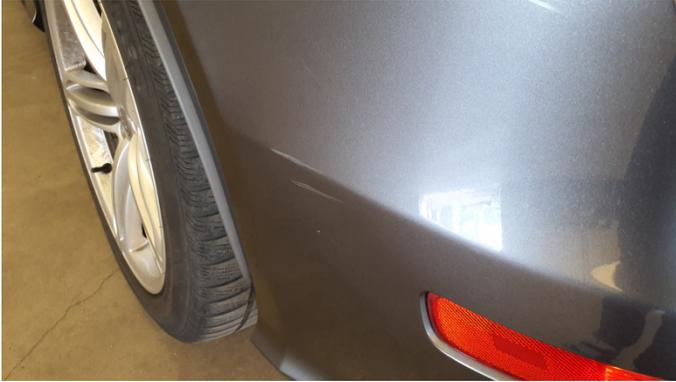
11. Stoßfänger Hinten
Beschädigt -

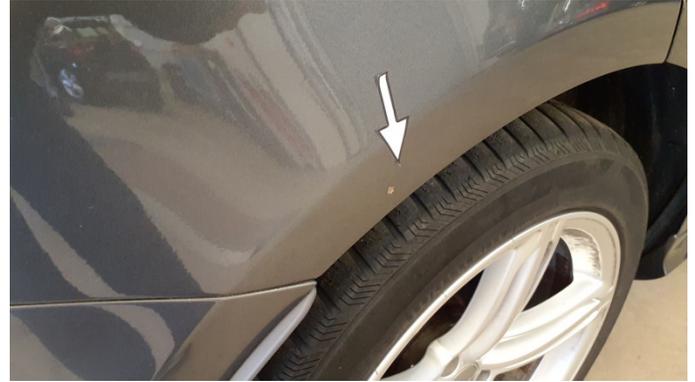
12. Seitenwand - Hinten - Rechts
Rost -

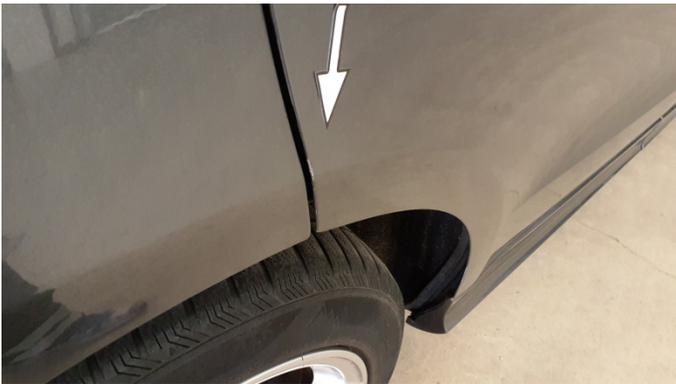
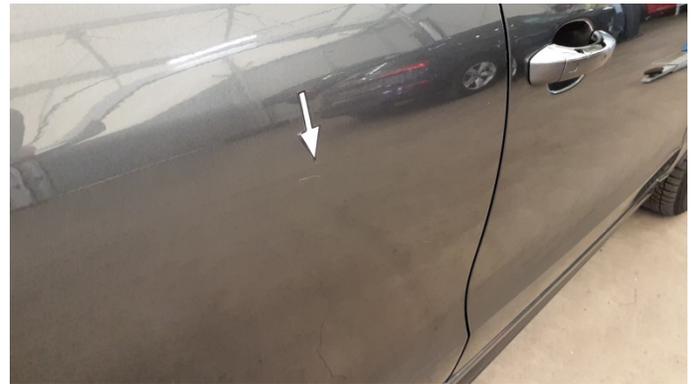
13. Tür Hinten - Rechts
Kratzer -

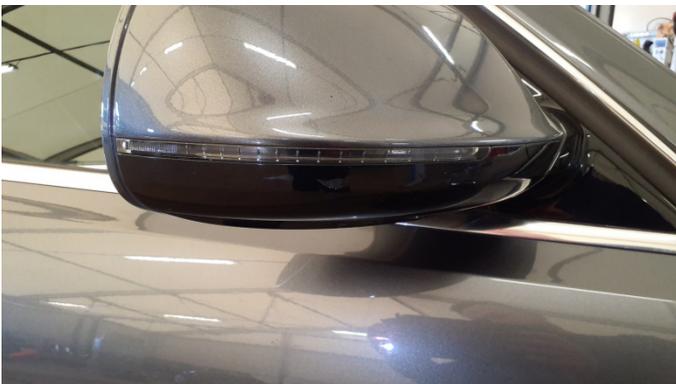
14. Außenspiegel Gehäuse - Rechts
Kratzer -

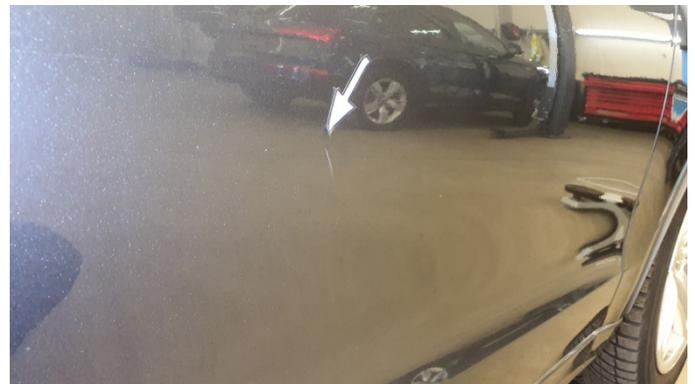
15. Tür Vorne - Rechts
Kratzer -

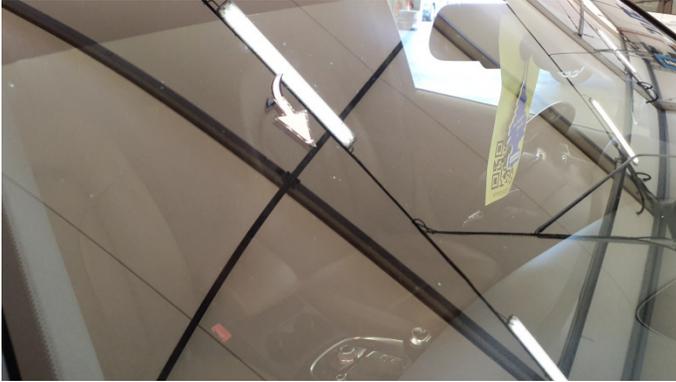
16. Windschutzscheibe
Steinschlag -

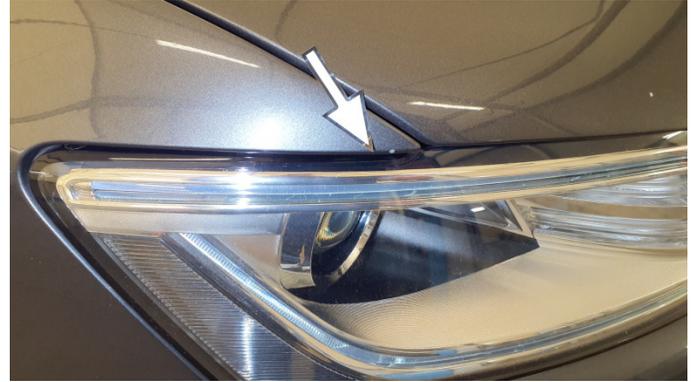
17. Kotflügel Vorne - Rechts
Steinschlag -

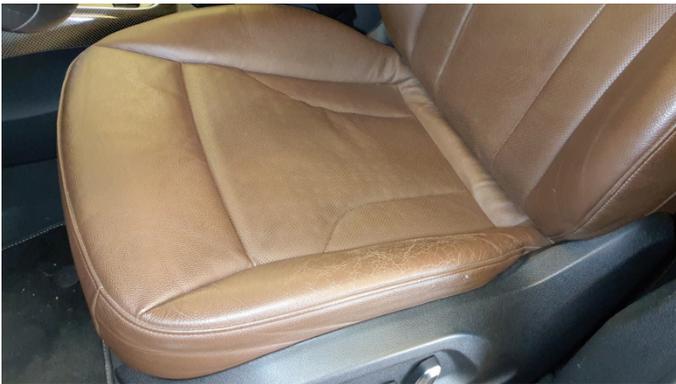
18. Sitz - Vorne - Links: Kissen
Verschlissen -

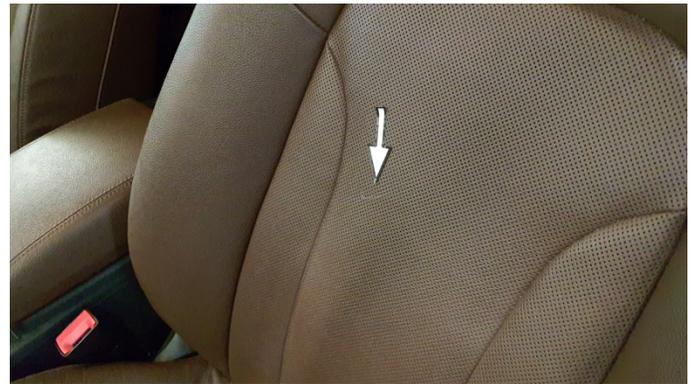
19. Sitz - Vorne - Links: Lehne
Kratzer -

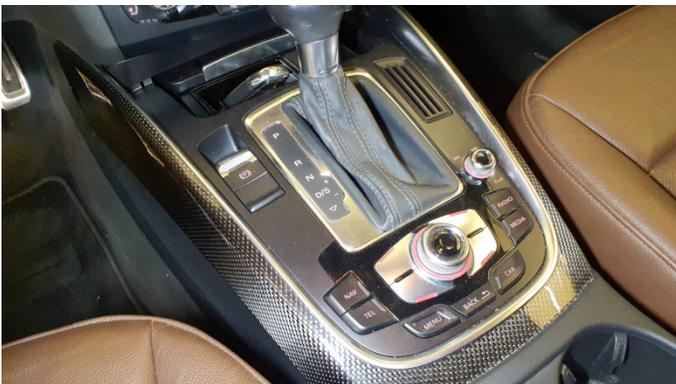
20. Mittelkonsole
Kratzer -

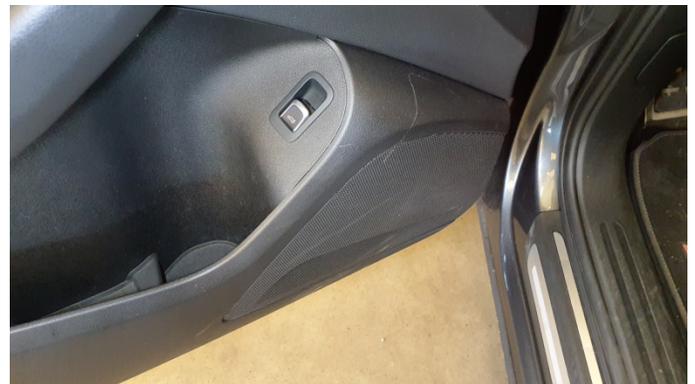
21. Türverkleidung Vorne - Links
Kratzer -

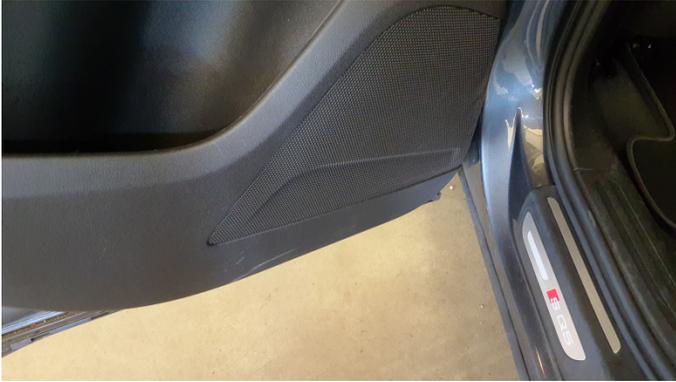
22. Türverkleidung Hinten - Links
Kratzer -

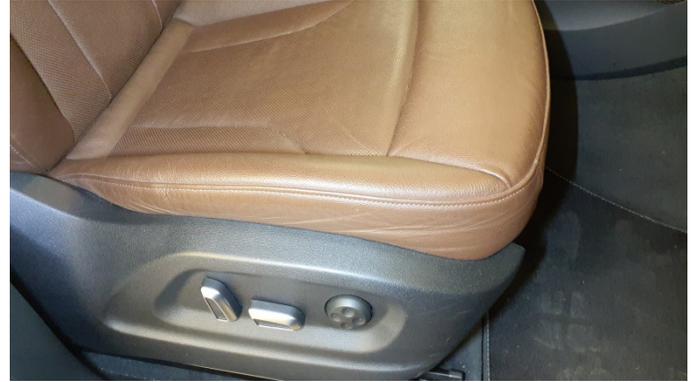
23. Sitz - Vorne - Rechts: Kissen
Verschlissen -

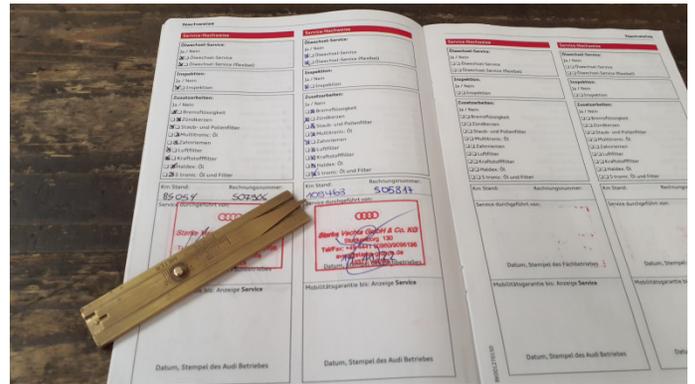
25. Wartung
Fällig -

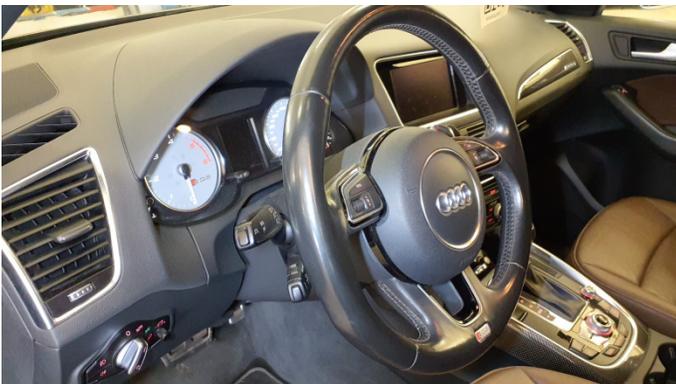
26. Lenkrad Leder
Verschlissen -

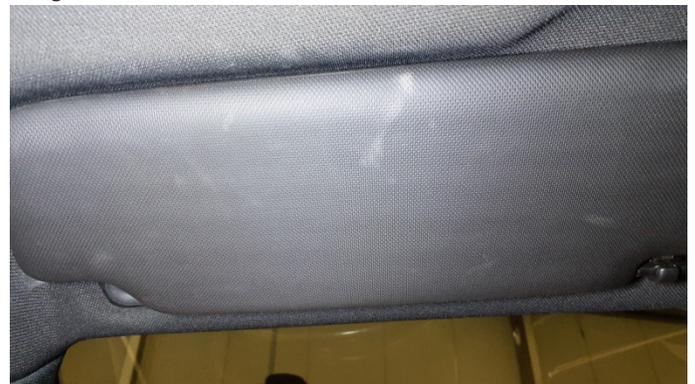
27. Sonnenblende links
Verschmutzt -

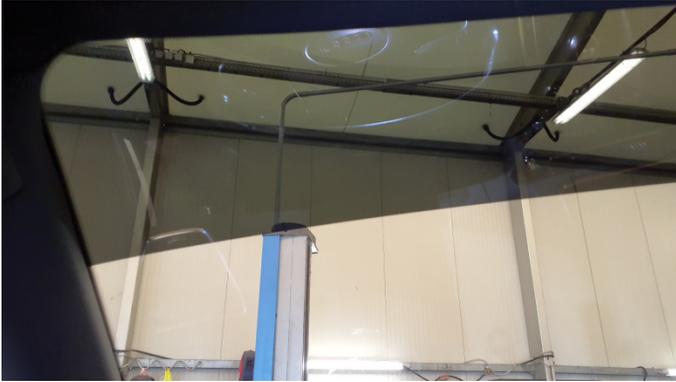
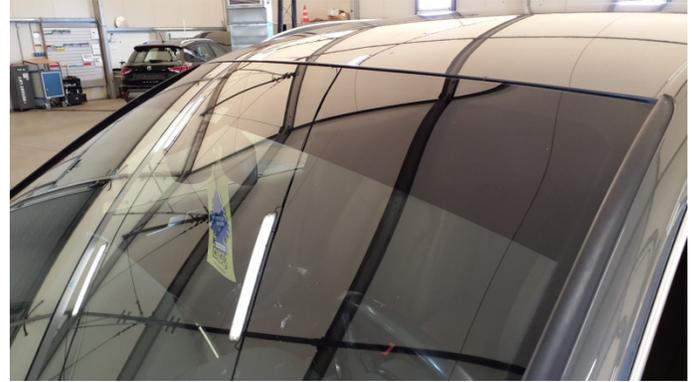
28. Frontscheibe
Beklebt -

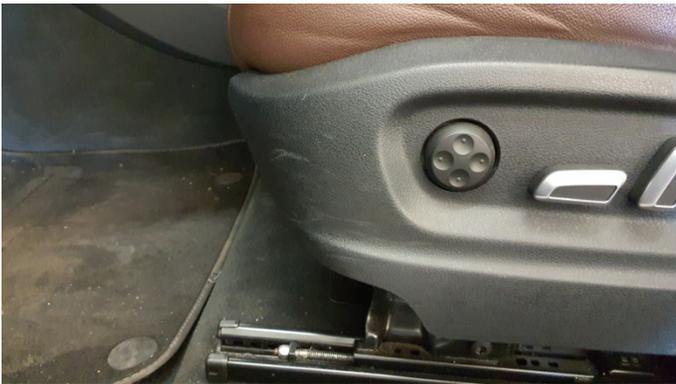
29. Verkleidung Sitzgestell Fahrersitz
Kratzer -

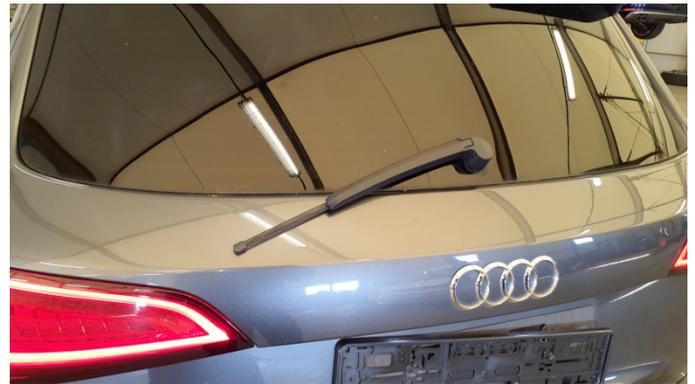
30. Scheibenwischer - Hinten
Beschädigt -

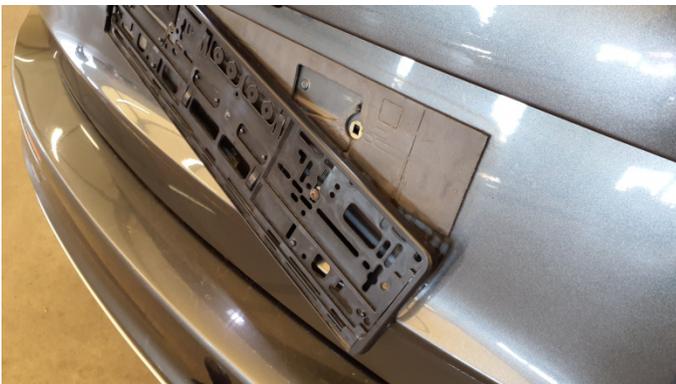
31. Halterung Kennzeichenträger
Beschädigt -

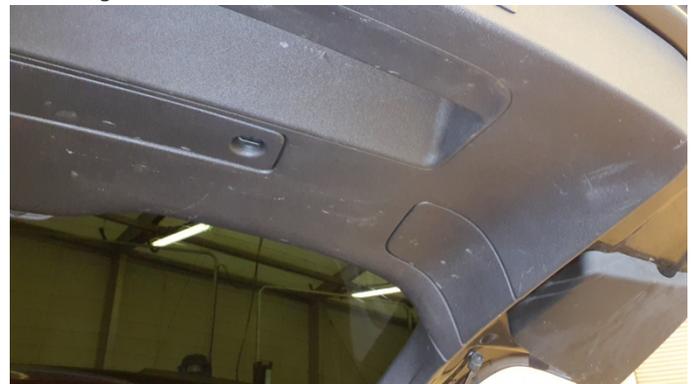
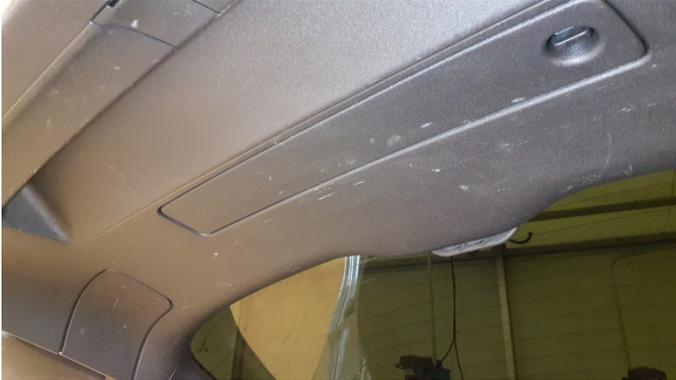
32. Verkleidung Heckklappe
Kratzer -

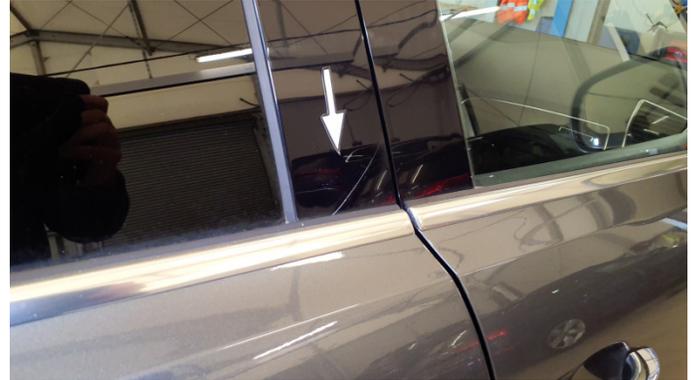
33. Blende Türrahmen hinten rechts
Beschädigt -

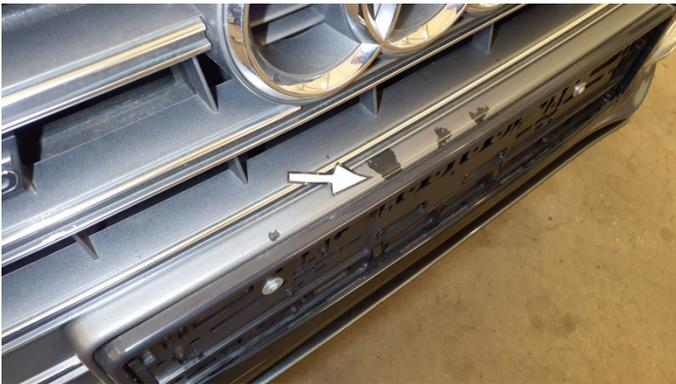
34. Kennzeichenträger Frontstoßstange
Verätzung -
