**Zustandsbericht**

| Berichtsnummer : | 0000000842924-DE961 | Amtl. Kennzeichen : | |

| <b>Peugeot 208 (01.2012-&gt;) Active</b> | | | |

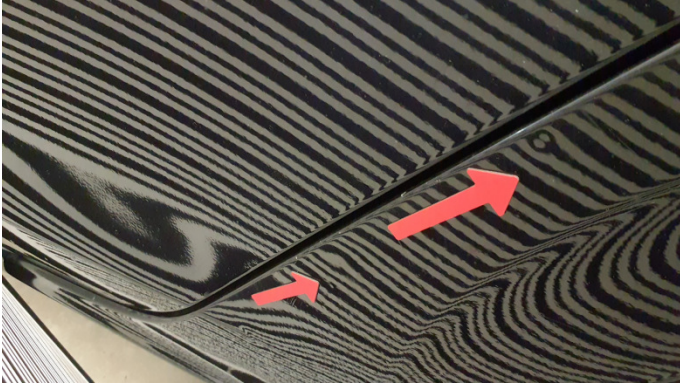
1. Seitenwand - Hinten - Links  
**2 Dellen -**

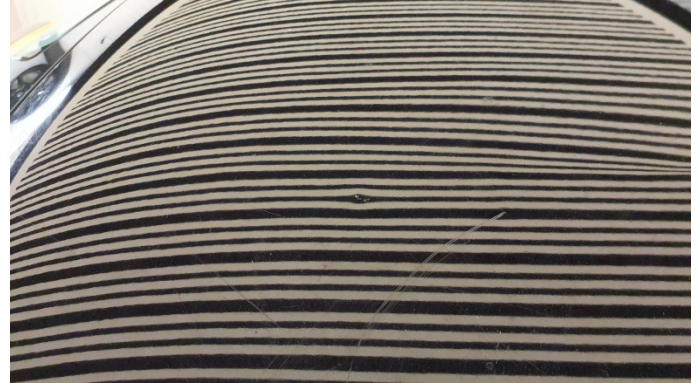
2. Dach  
**Dellen / Beulen -**

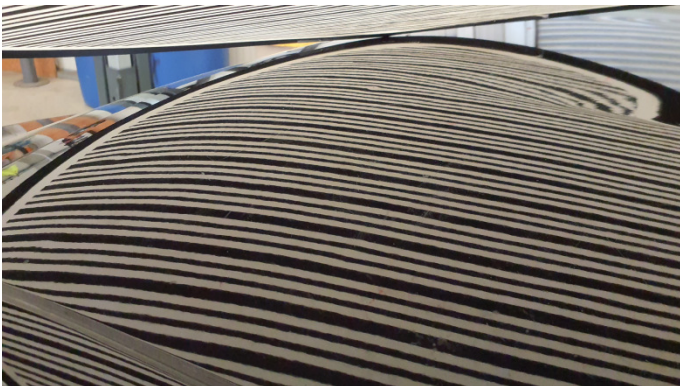
2. Dach  
**Dellen / Beulen -**

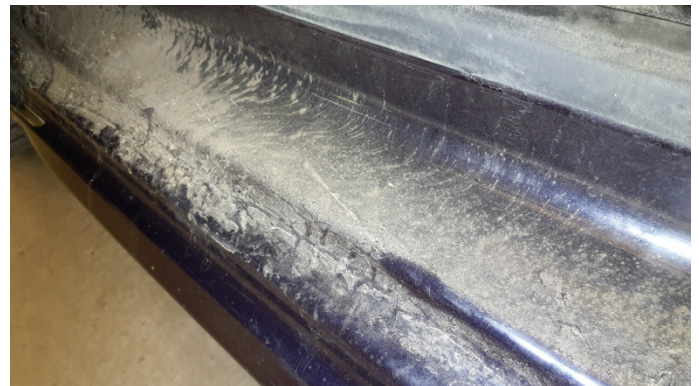
3. Türeinstieg Vorne - Links  
**Kratzer -**

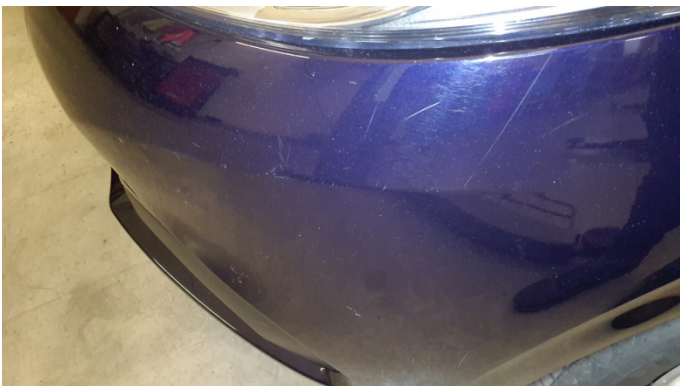
4. Stoßfänger Vorne  
**Kratzer -**

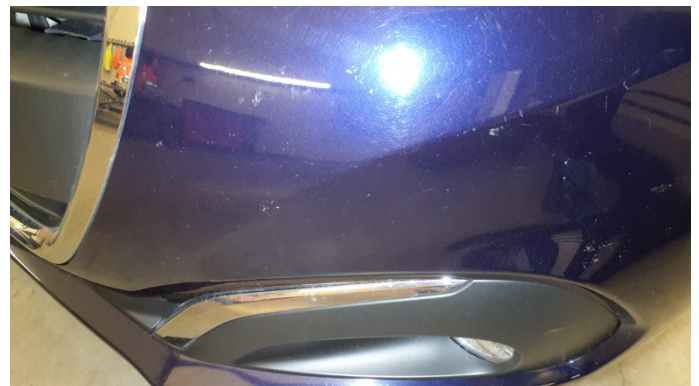
4. Stoßfänger Vorne  
**Kratzer -**

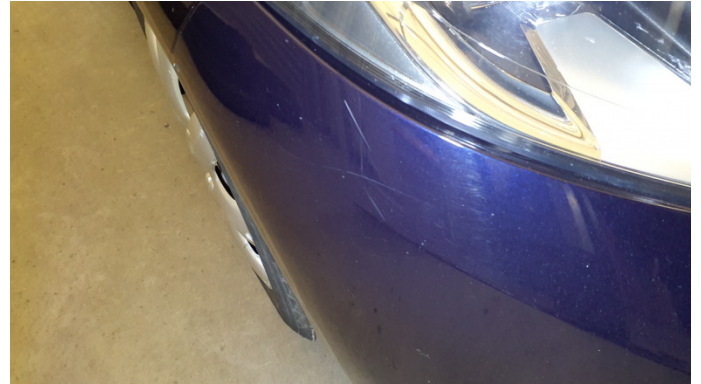
4. Stoßfänger Vorne  
**Kratzer -**

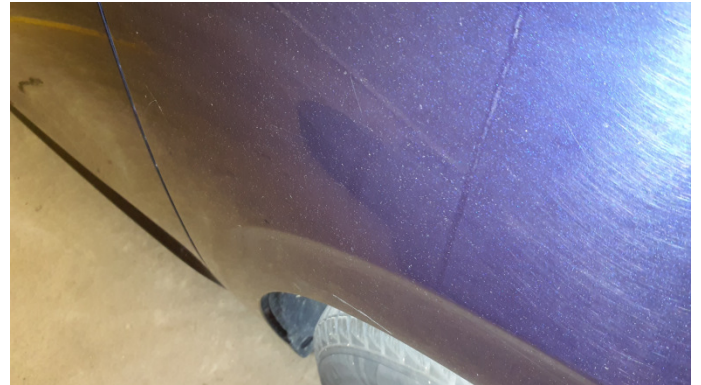
5. Kotflügel Vorne - Rechts  
**Kratzer -**

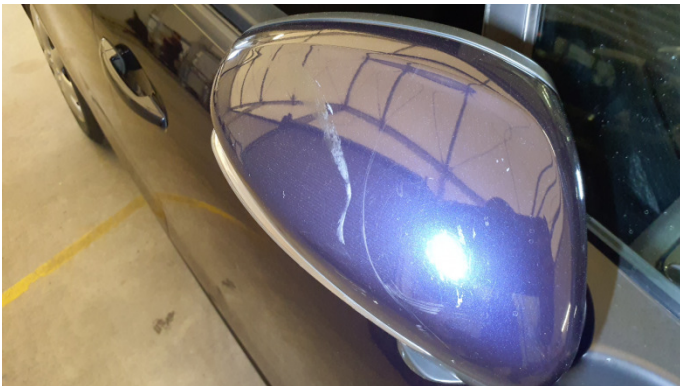
6. Außenspiegel - Rechts  
**Kratzer -**

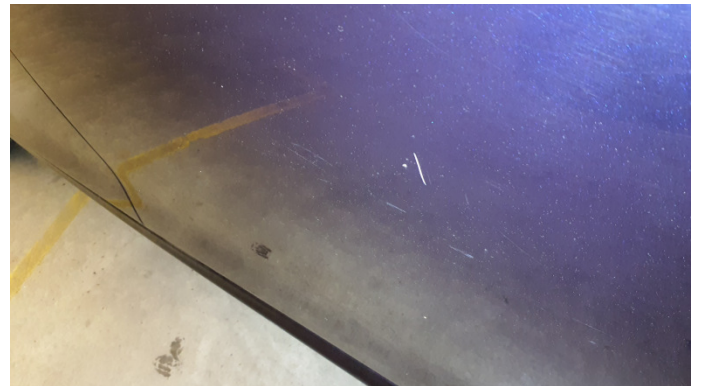
7. Tür Vorne - Rechts  
**Kratzer -**

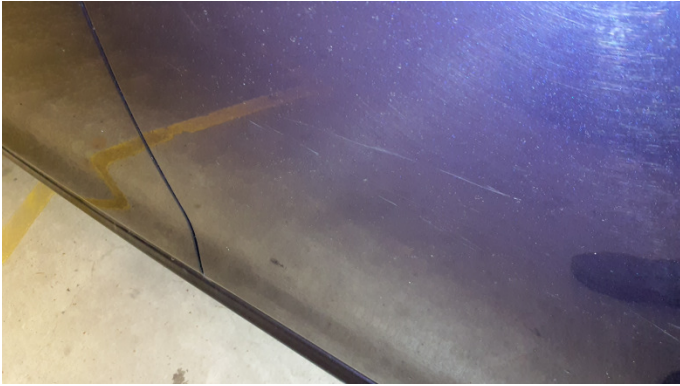
7. Tür Vorne - Rechts  
**Kratzer -**

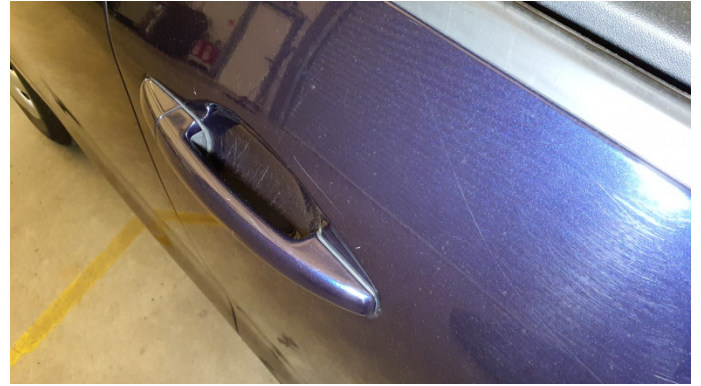
7. Tür Vorne - Rechts  
**Kratzer -**

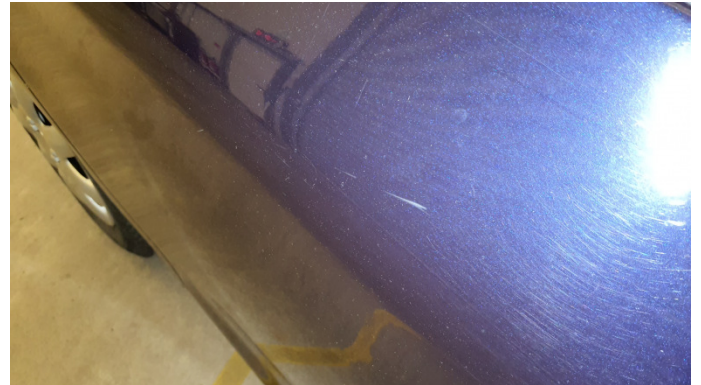
8. Tür Hinten - Rechts  
**Kratzer -**

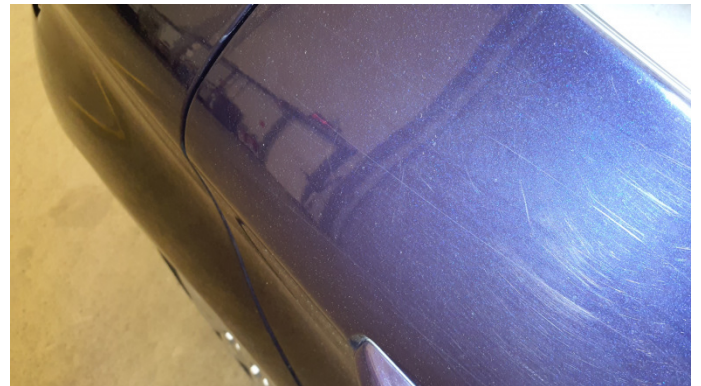
8. Tür Hinten - Rechts  
**Kratzer -**

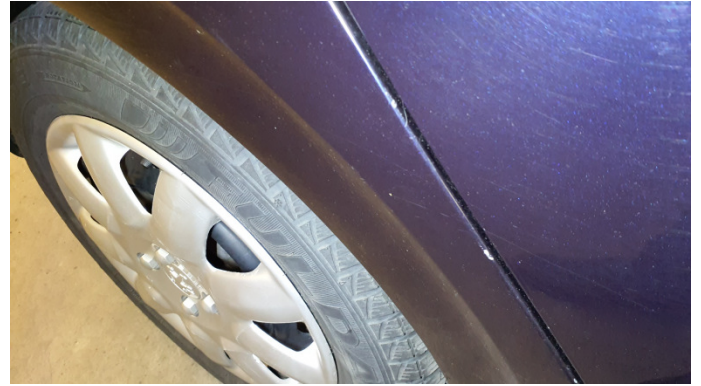
9. Seitenwand - Hinten - Rechts  
**Kratzer -**

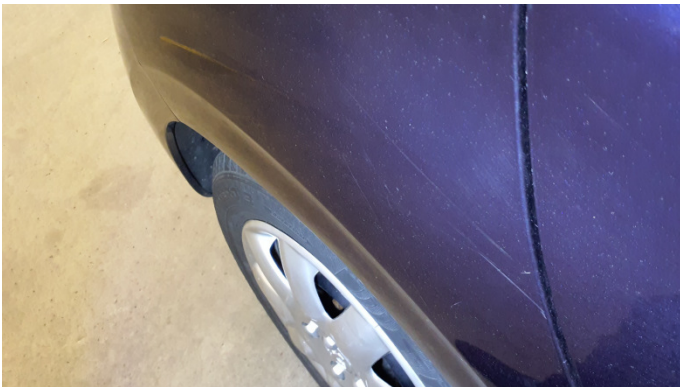
9. Seitenwand - Hinten - Rechts  
**Kratzer -**

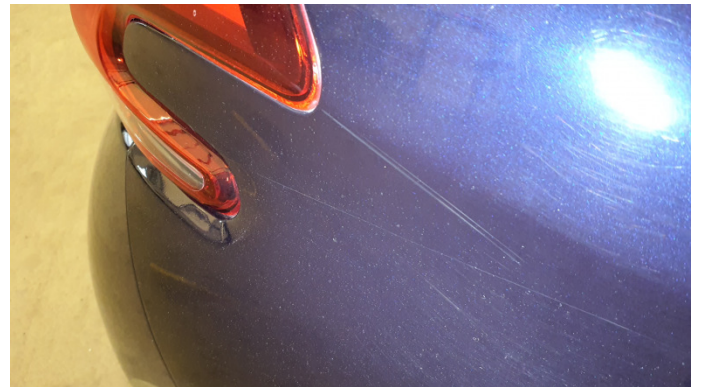
9. Seitenwand - Hinten - Rechts  
**Kratzer -**

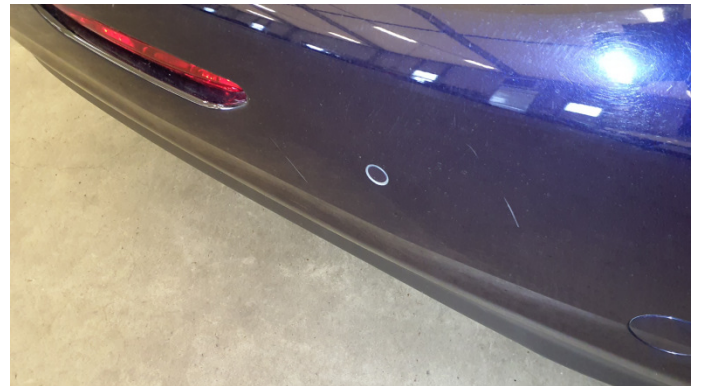
10. Stoßfänger Hinten  
**Kratzer -**

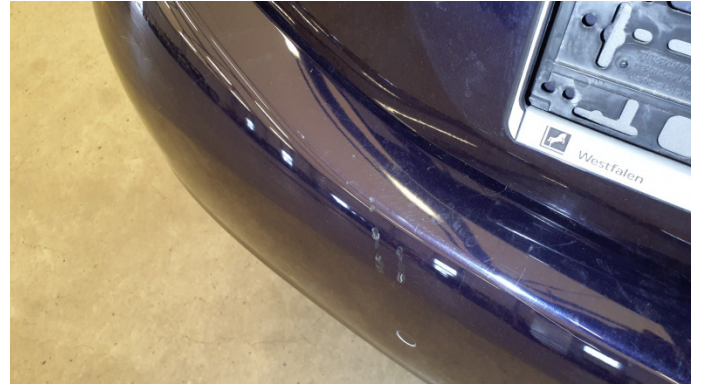
10. Stoßfänger Hinten  
**Kratzer -**

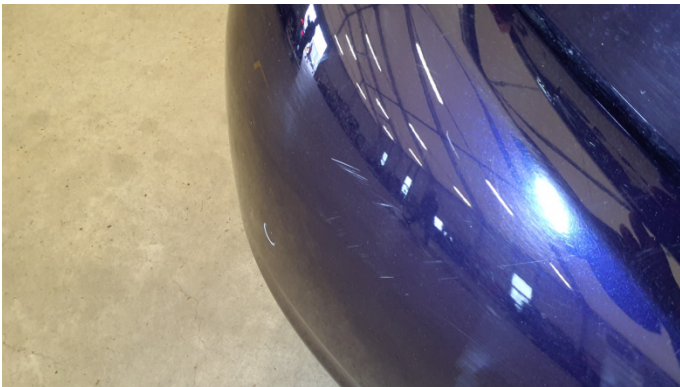
10. Stoßfänger Hinten  
**Kratzer -**

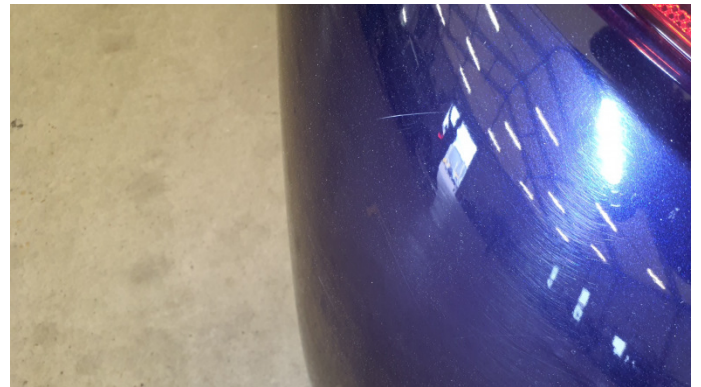
10. Stoßfänger Hinten  
**Kratzer -**

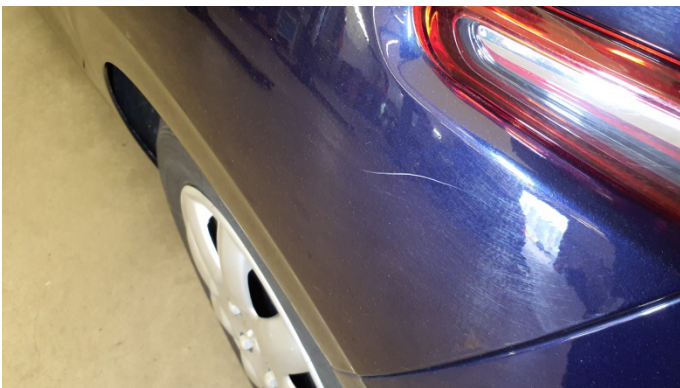
11. Seitenwand - Hinten - Links  
**Kratzer -**

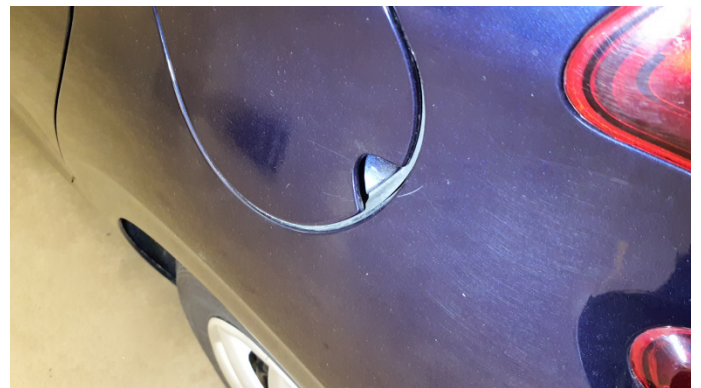
11. Seitenwand - Hinten - Links  
**Kratzer -**

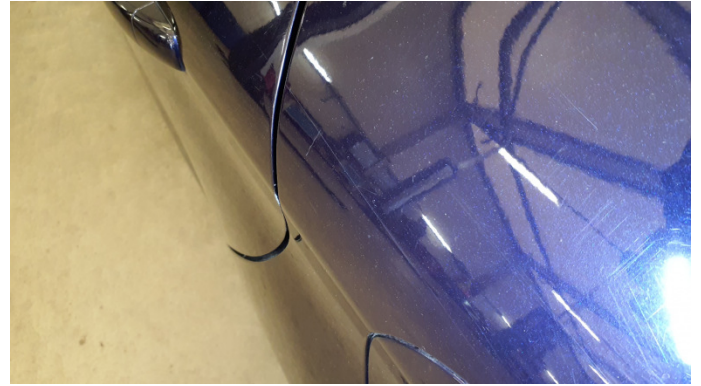
11. Seitenwand - Hinten - Links  
**Kratzer -**

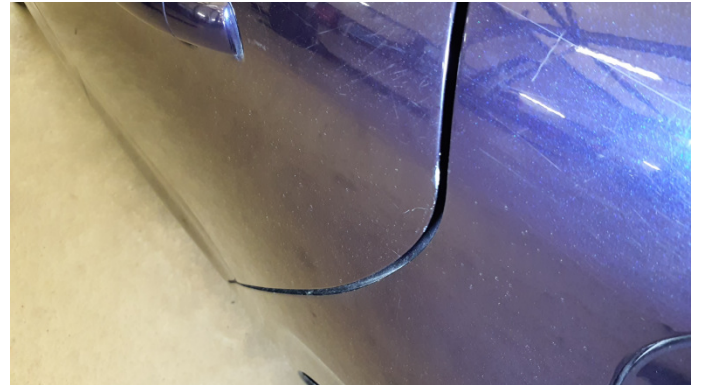
12. Tür Hinten - Links  
**Kratzer -**

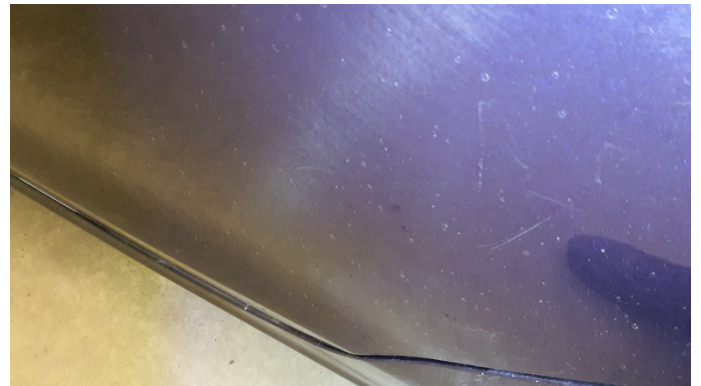
12. Tür Hinten - Links  
**Kratzer -**

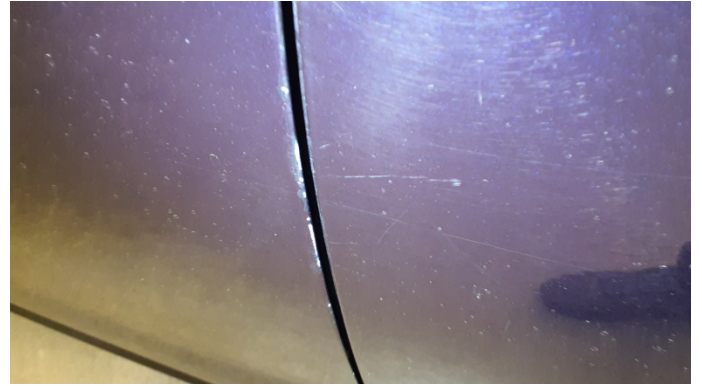
12. Tür Hinten - Links  
**Kratzer -**

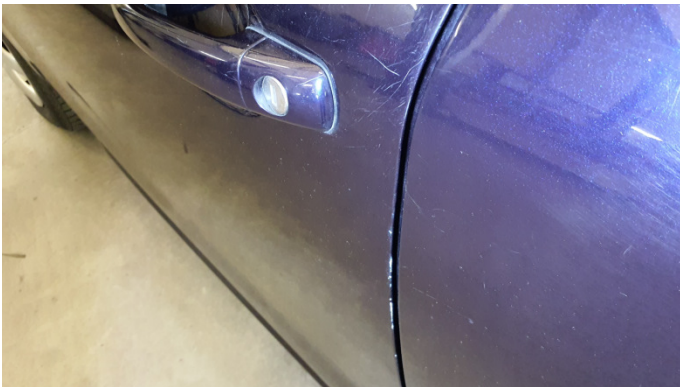
13. Tür Vorne - Links  
**Kratzer -**

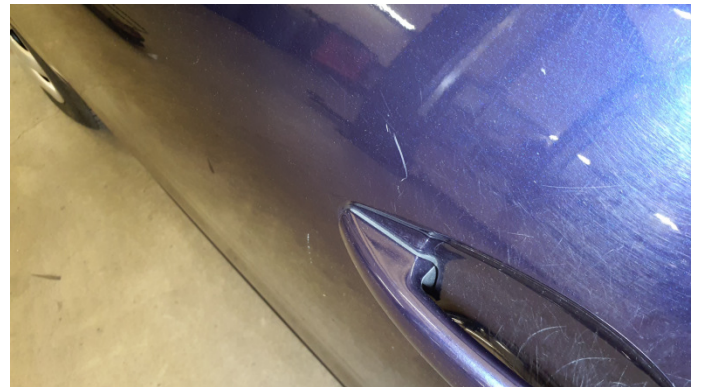
13. Tür Vorne - Links  
**Kratzer -**

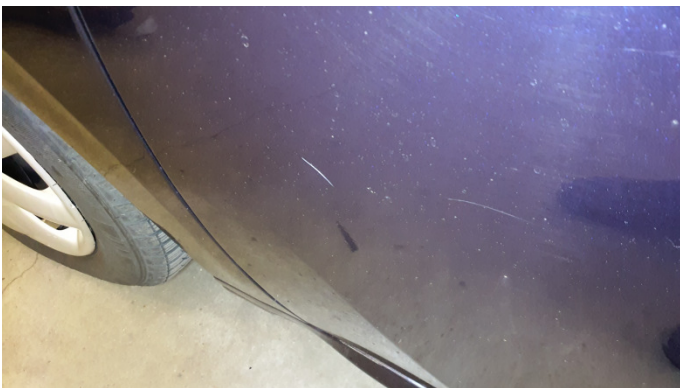
13. Tür Vorne - Links  
**Kratzer -**

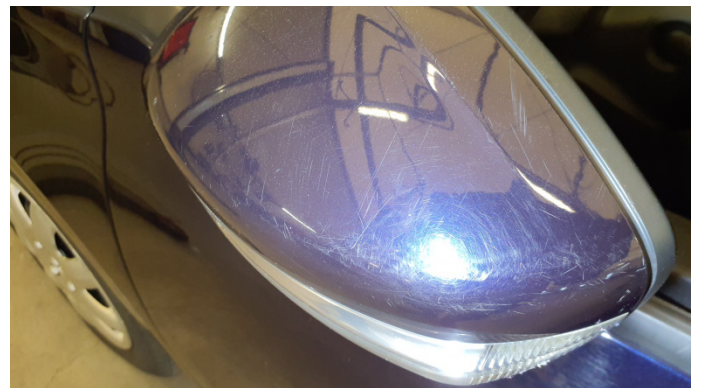
14. Außenspiegel - Links  
**Kratzer -**

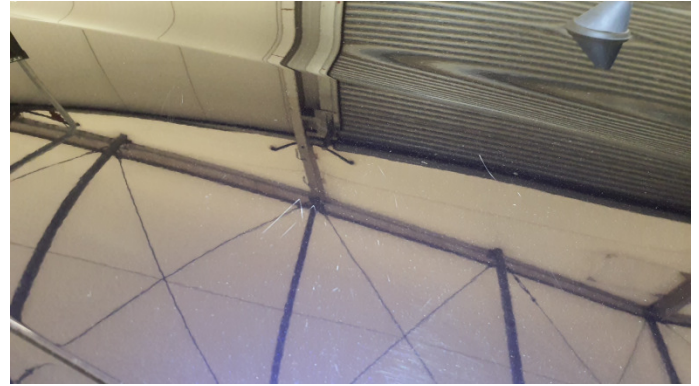
15. Dach  
Kratzer -

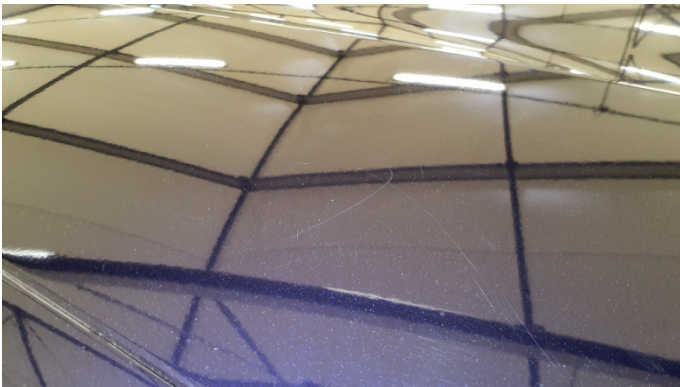
15. Dach  
Kratzer -

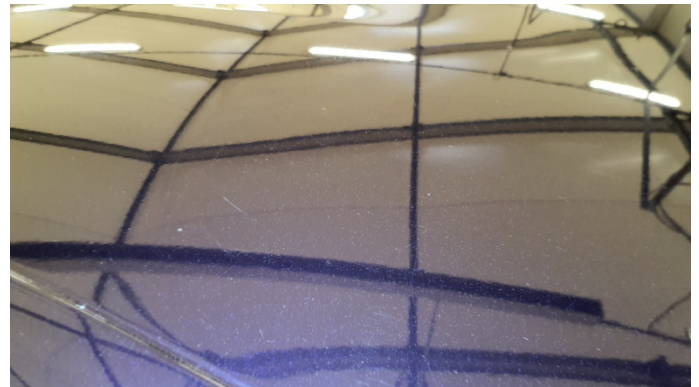
15. Dach  
Kratzer -

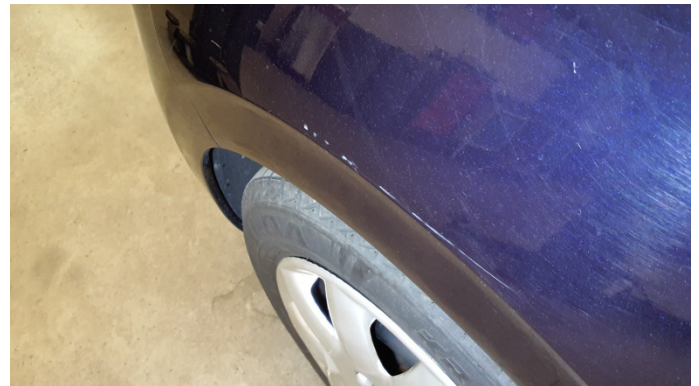
16. Kotflügel Vorne - Links  
Kratzer -

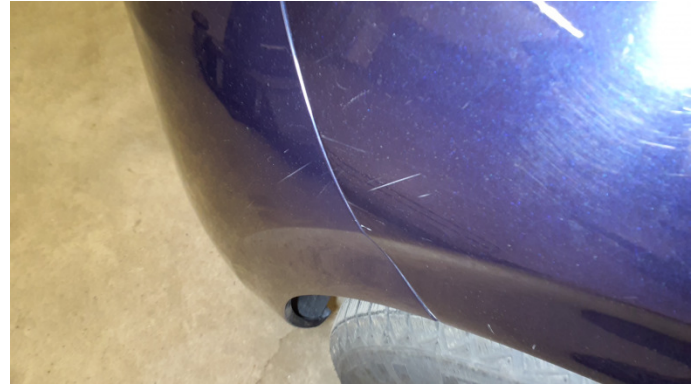
16. Kotflügel Vorne - Links  
**Kratzer -**

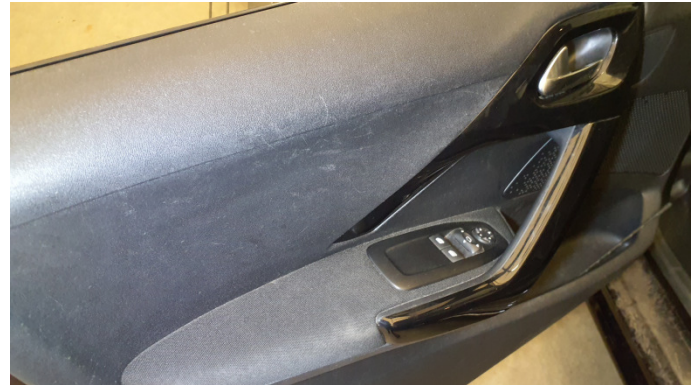
18. Türverkleidung Vorne - Links  
**Kratzer -**

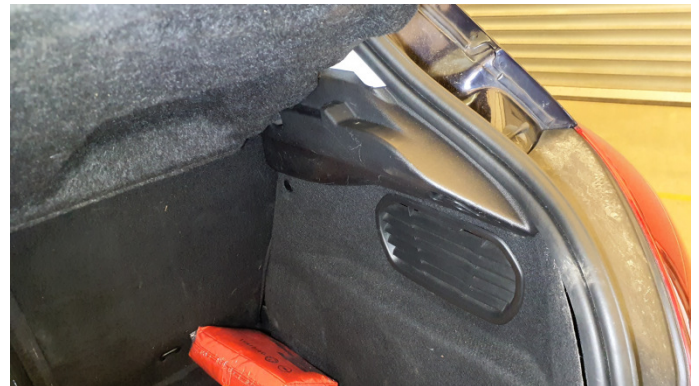
20. Kofferraumverkleidung Rechts  
**Kratzer -**

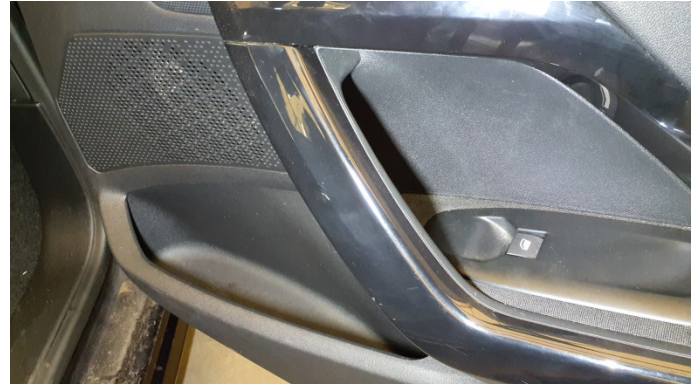
22. Türverkleidung Vorne - Rechts  
**Kratzer -**

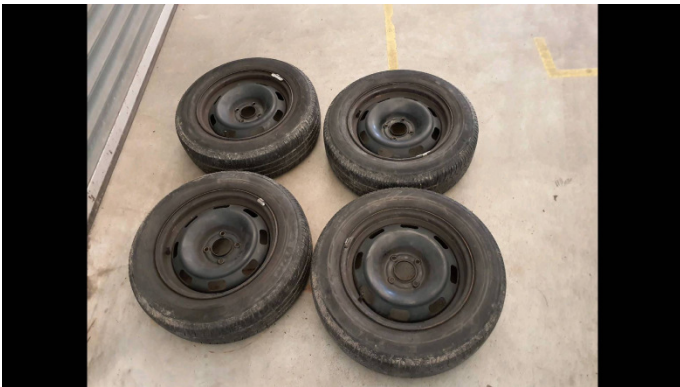
23. 2. Radsatz  
**Nicht In Ordnung -**

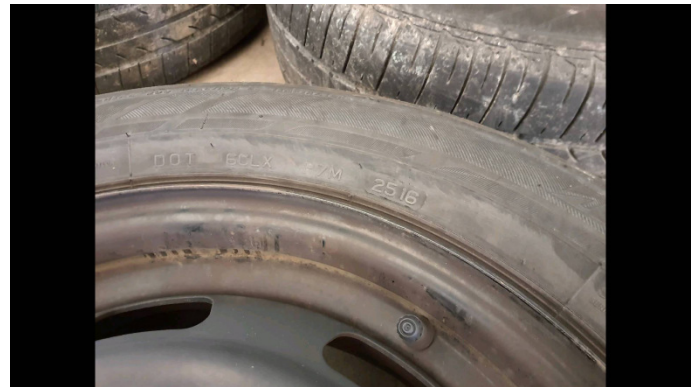
23. 2. Radsatz  
**Nicht In Ordnung -**

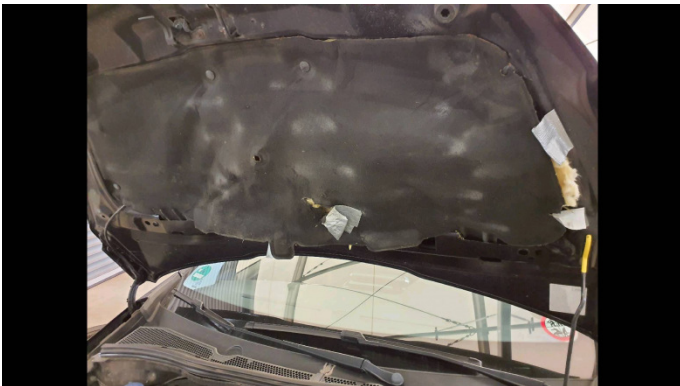
24. Dämmmatte Motorhaube  
**Beschädigt -**

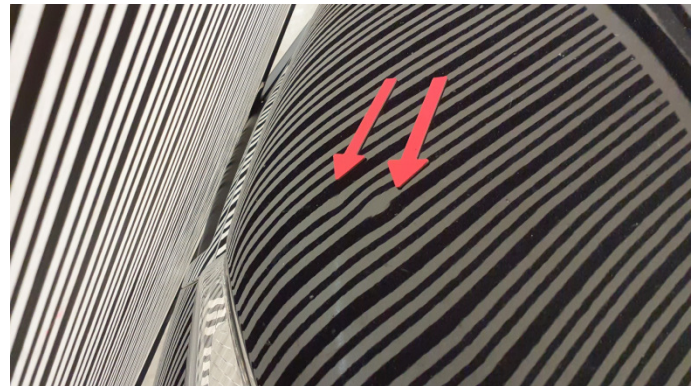
25. Motorhaube  
**2 Dellen -**

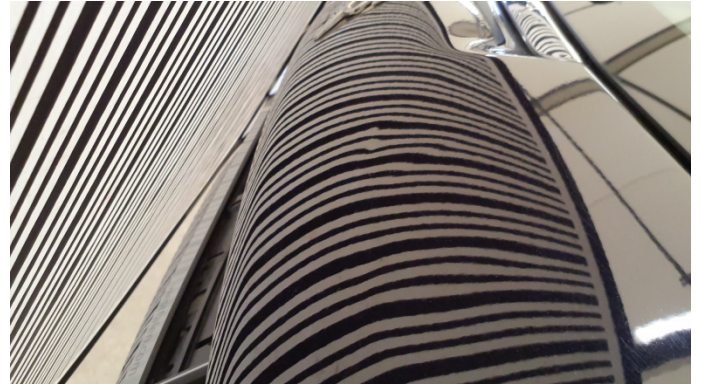
26. Heckklappe  
Dellen / Beulen -

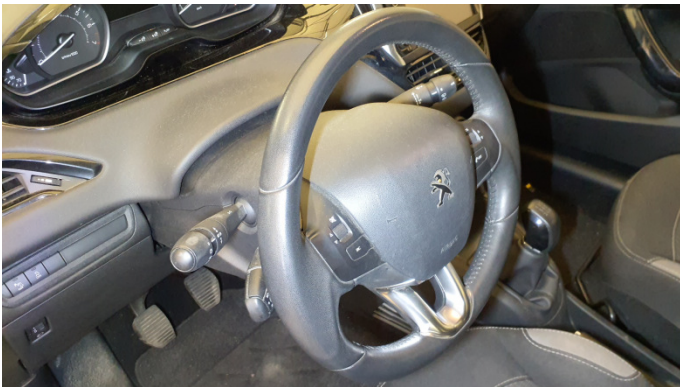
27. Lenkrad  
Kratzer -

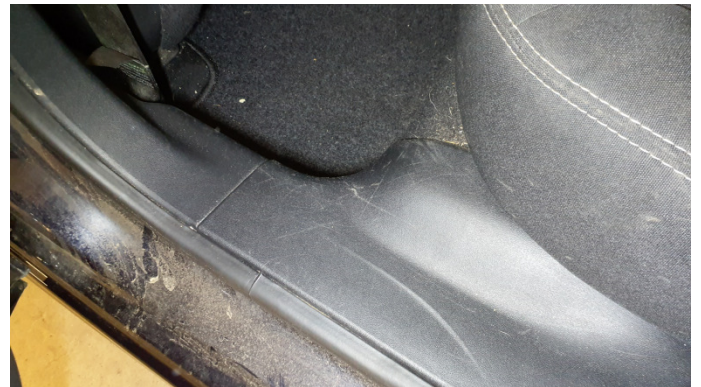
28. Einstiegsverkleidung Hinten links  
Kratzer -

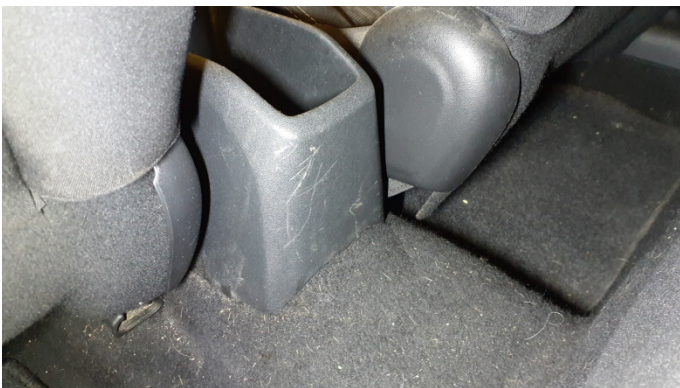
29. Mittelkonsole  
Kratzer -

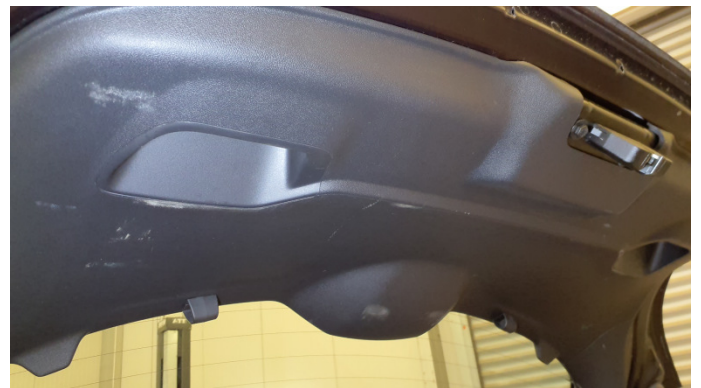
30. Verkleidung Heckklappe  
Kratzer -

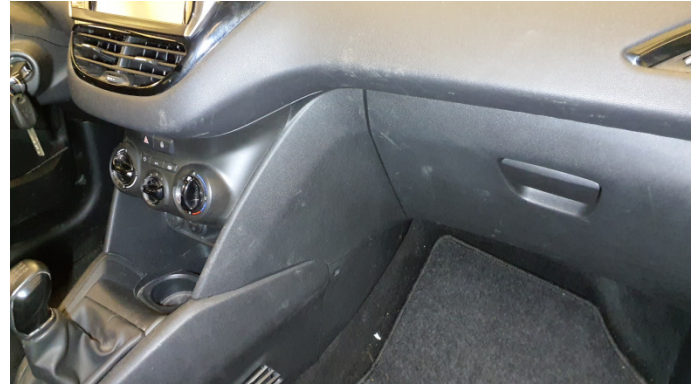
32. Armaturenbrett  
**Kratzer -**

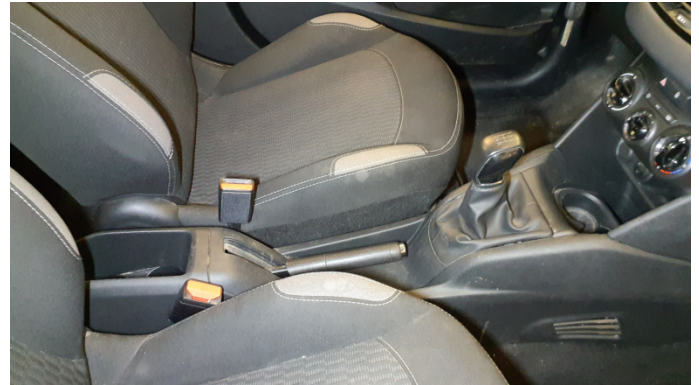
33. Innenraum  
**Verschmutzt (stark) -**

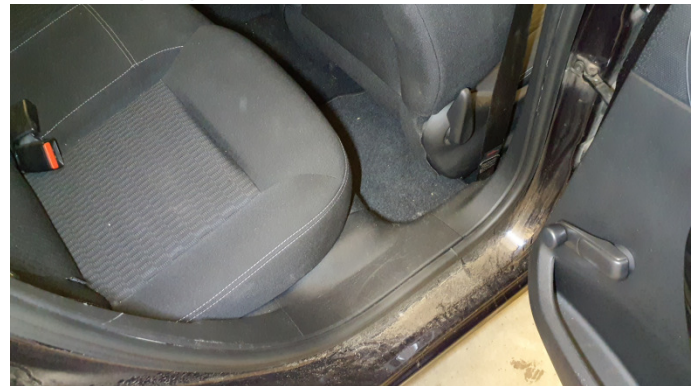
33. Innenraum  
**Verschmutzt (stark) -**

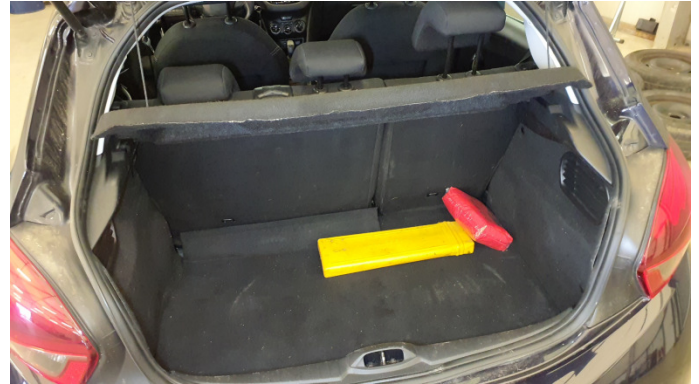
33. Innenraum  
**Verschmutzt (stark) -**

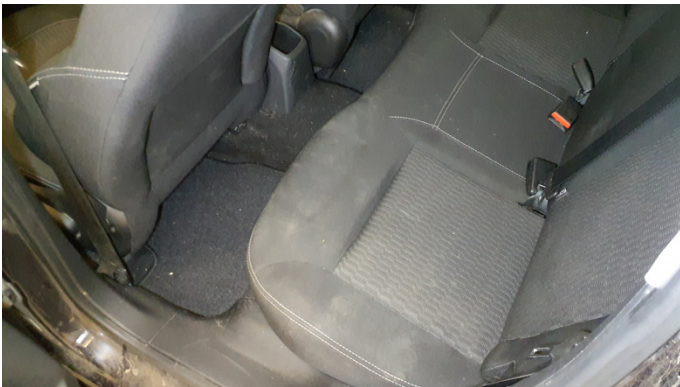
33. Innenraum  
**Verschmutzt (stark) -**

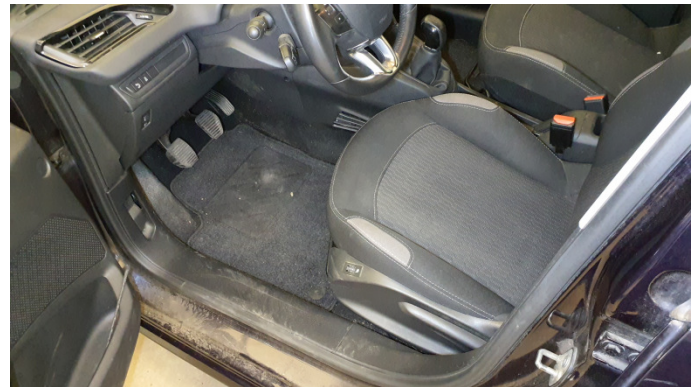
33. Innenraum  
**Verschmutzt (stark) -**

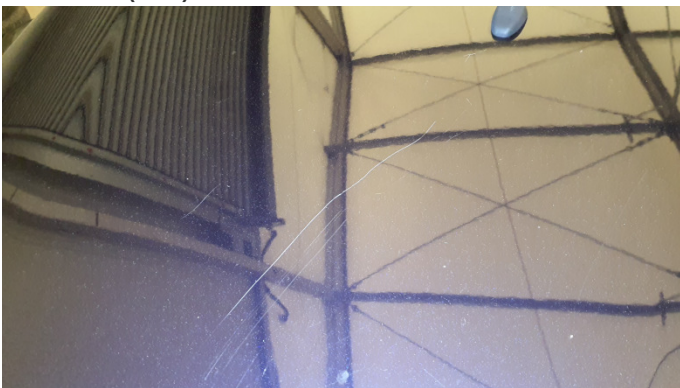
34. Motorhaube  
**Kratzer -**

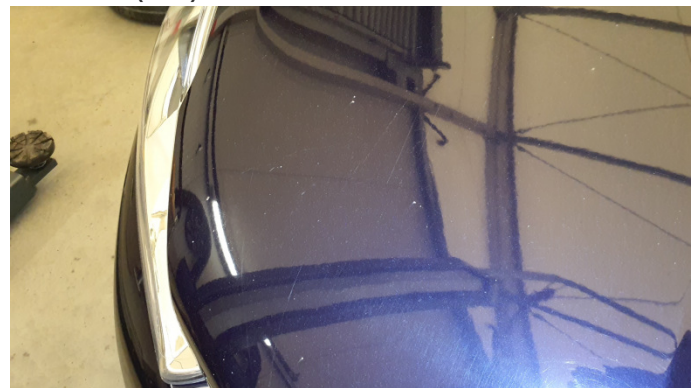
34. Motorhaube  
**Kratzer -**

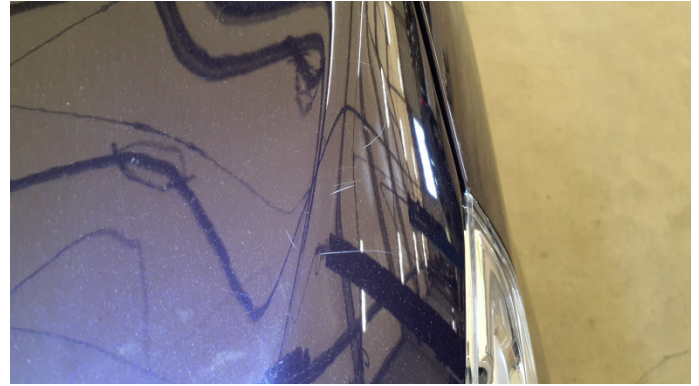
34. Motorhaube  
**Kratzer -**

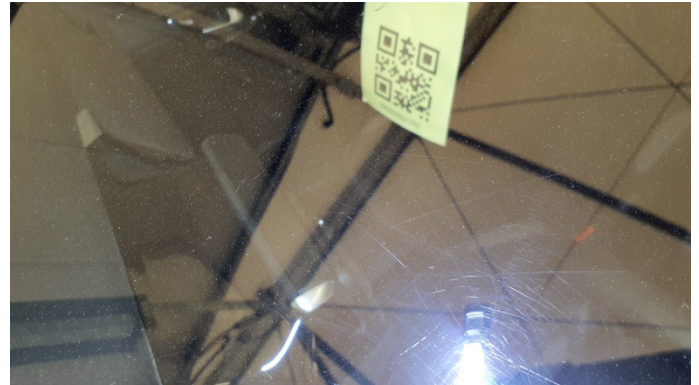
35. Windschutzscheibe  
**Kratzer -**

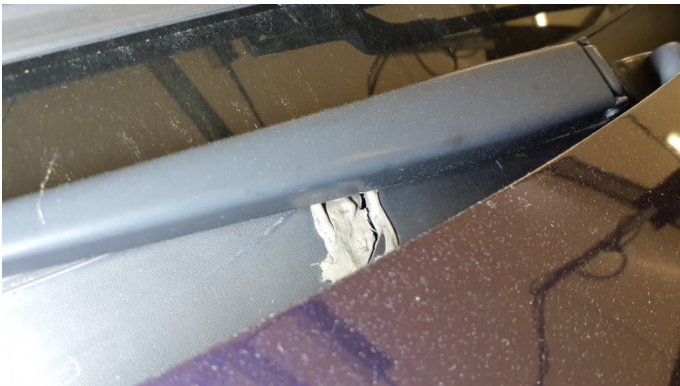
36. Verkleidung Scheibenwischer vorn  
**Bruch -**

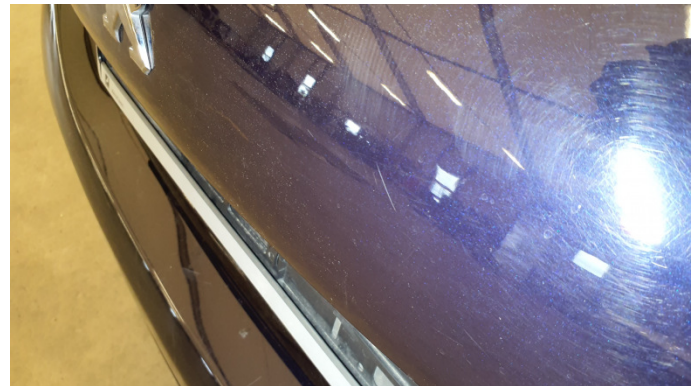
37. Heckklappe  
**Kratzer -**

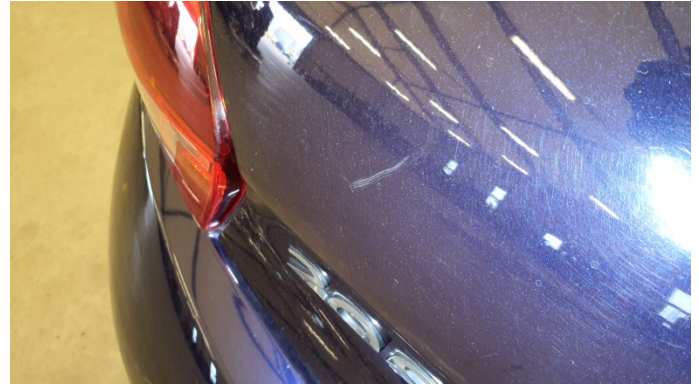
37. Heckklappe  
**Kratzer -**

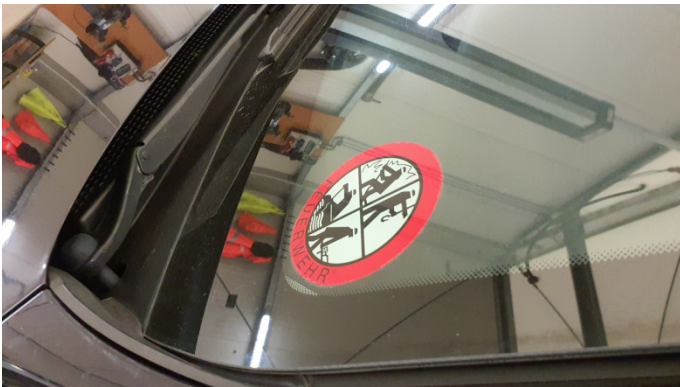
38. Windschutzscheibe  
**Beklebt -**

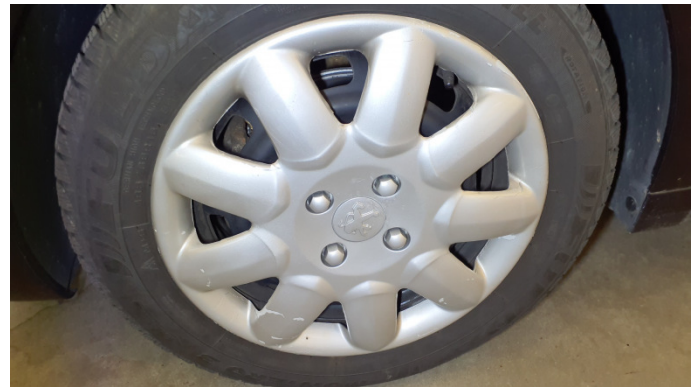
39. Radkappen  
**Beschädigt -**

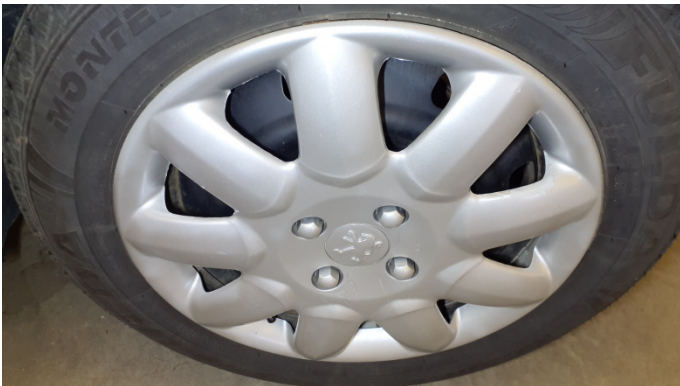
39. Radkappen  
**Beschädigt -**

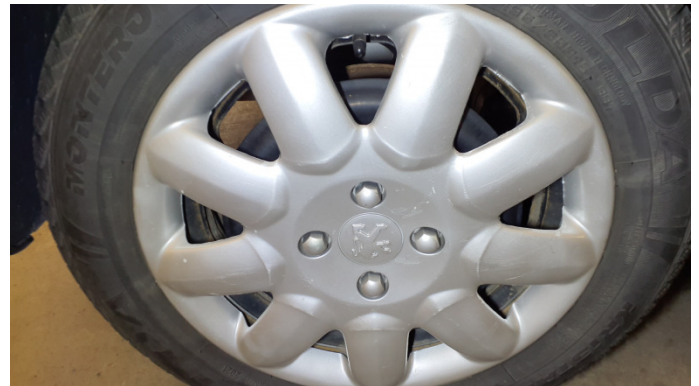
39. Radkappen  
**Beschädigt -**

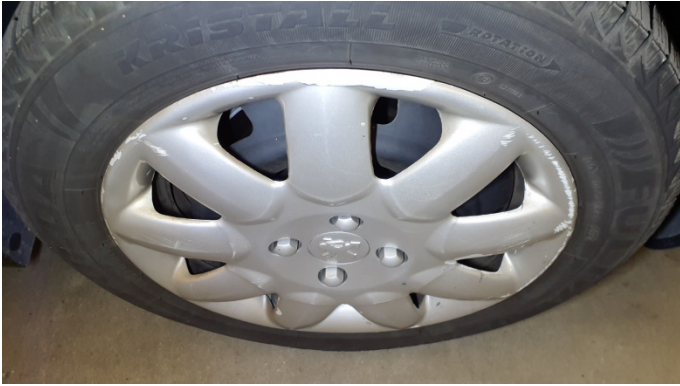
39. Radkappen  
**Beschädigt -**
