Verkaufsbericht

Ihr Auftrag vom	13.05.2025 durch SPITZKE SE
Besichtigungsort	14979 Großbeeren, Märkische Allee 39 / 41
Besichtigungsdatum	16.05.2025
Referenznummern	60180036

Fahrzeugident.-Nr.	TMBJG7NU5LJ012924		
Fahrzeugart	PKW - Kombilimousine	Farbton / Lackart	Schwarz-Magic / Perleffekt
Hersteller	Skoda	Nächste HU	01/2027
Typ / Verkaufsbez.	Karoq 1.6 TDI Style	Laufleistung abgelesen	213.551 km
Erstzulassung	06.12.2019	Emissionsklasse	Euro 6
Getriebe / Gänge	Manuell / 6	Sitzplätze / Türen	5 / 5
Achsen / angetrieben	2 / 1	Anzahl Besitzer	1
Motorart	Reihenmotor / Diesel	Hubraum / Nennleistung	1.598 ccm / 85 KW
Antriebsart	Frontantrieb

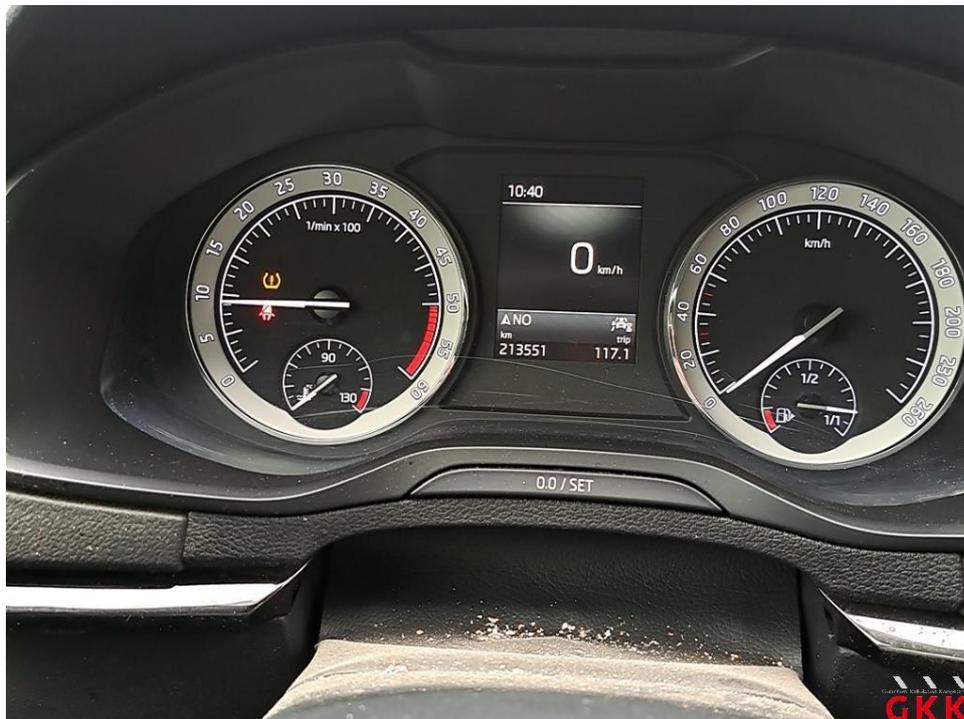
Reifen Fehlerspeicher, aktiv, auslesen / prüfen (Bild 18)

Bild 18 Reifen, Fehlerspeicher, aktiv, auslesen / prüfen

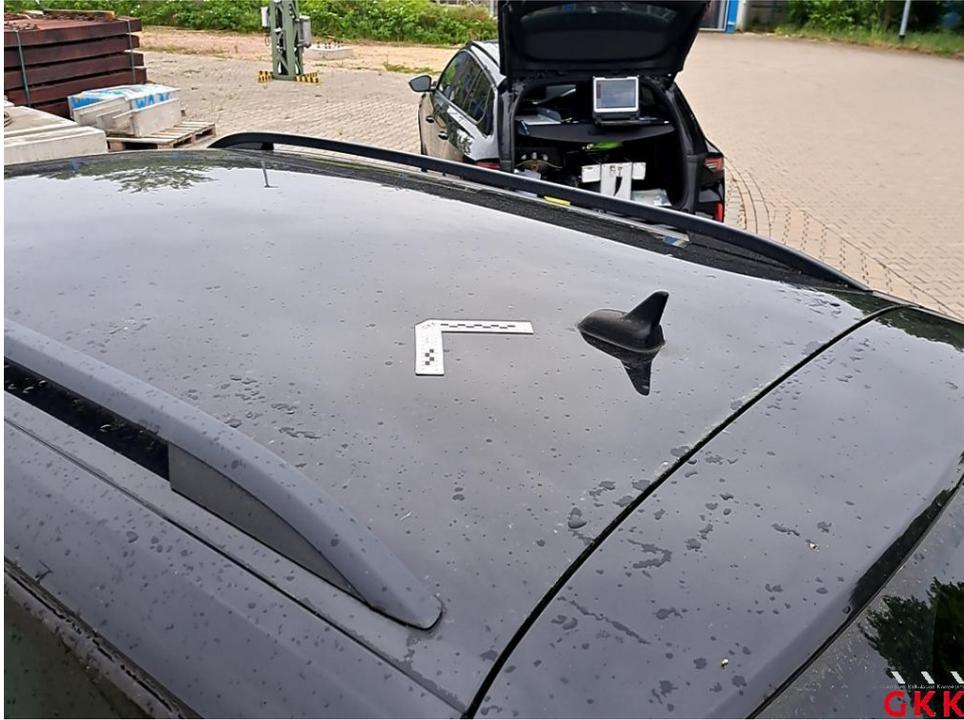
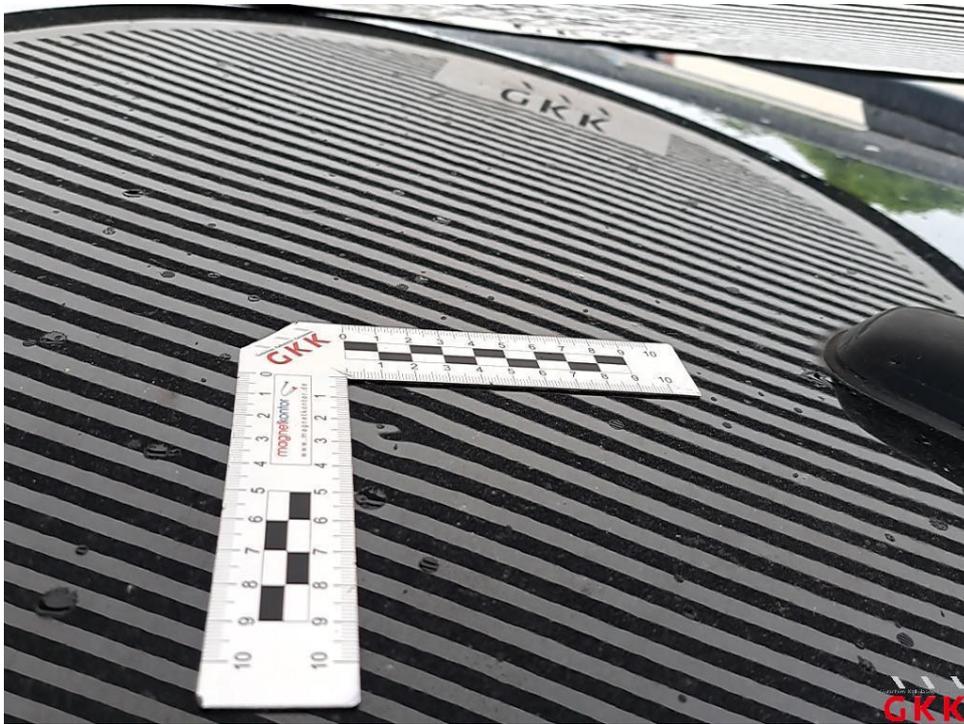
Dach, bis 3 Dellen / Bauteil, kalt drücken (Bild 19, Bild 20)

Bild 19 Dach, bis 3 Dellen / Bauteil, kalt drücken

Bild 20 Dach, bis 3 Dellen / Bauteil, kalt drücken

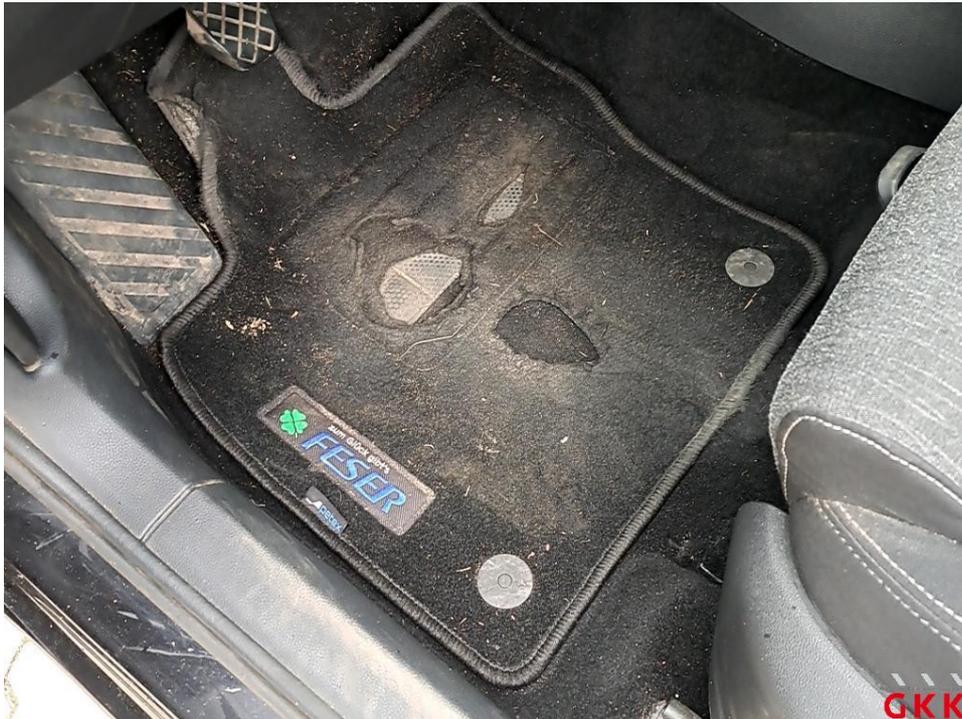
Fußmatte(n) vorne links, beschädigt, ersetzen (Bild 21)

Bild 21 Fußmatte(n), vorne links, beschädigt, ersetzen

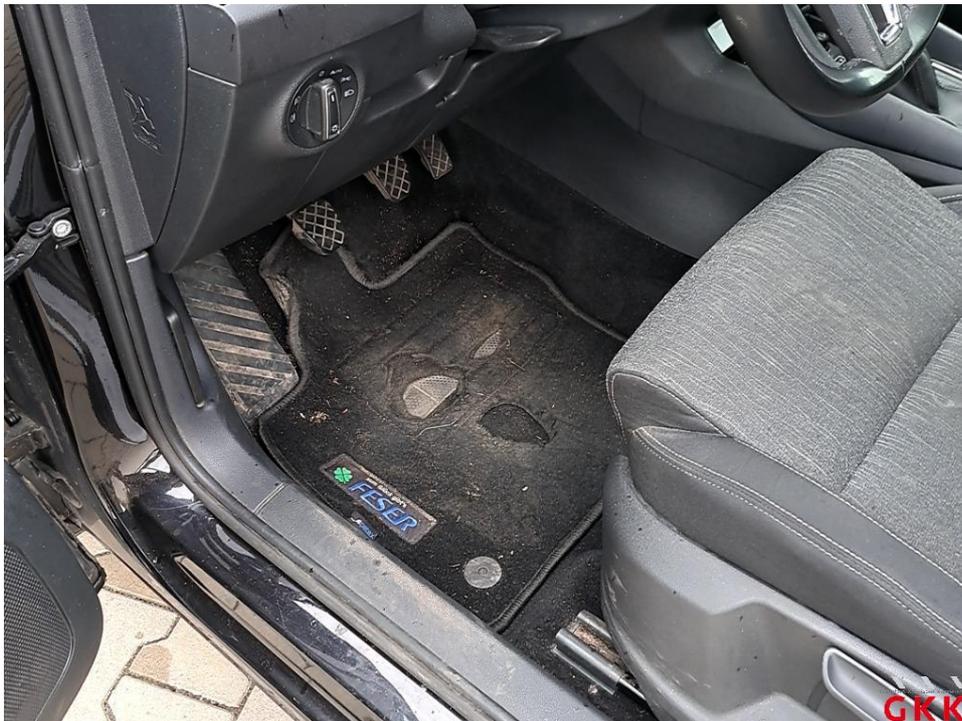
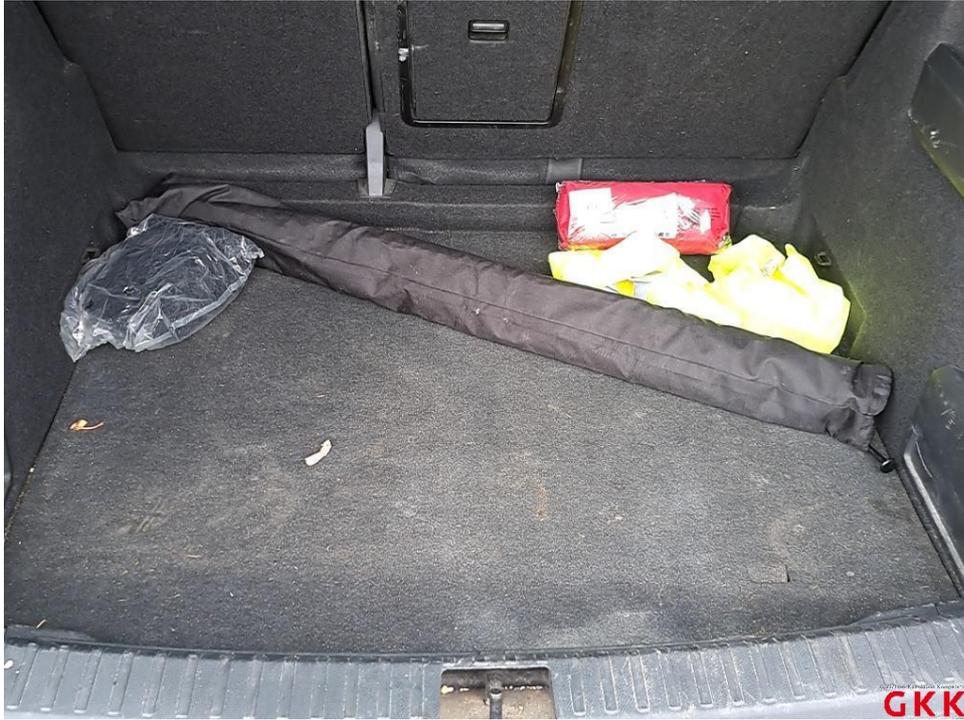
Fahrzeug innen, verschmutzt, aufbereiten (Bild 22, Bild 23)

Bild 22 Fahrzeug, innen, verschmutzt, aufbereiten

Bild 23 Fahrzeug, innen, verschmutzt, aufbereiten

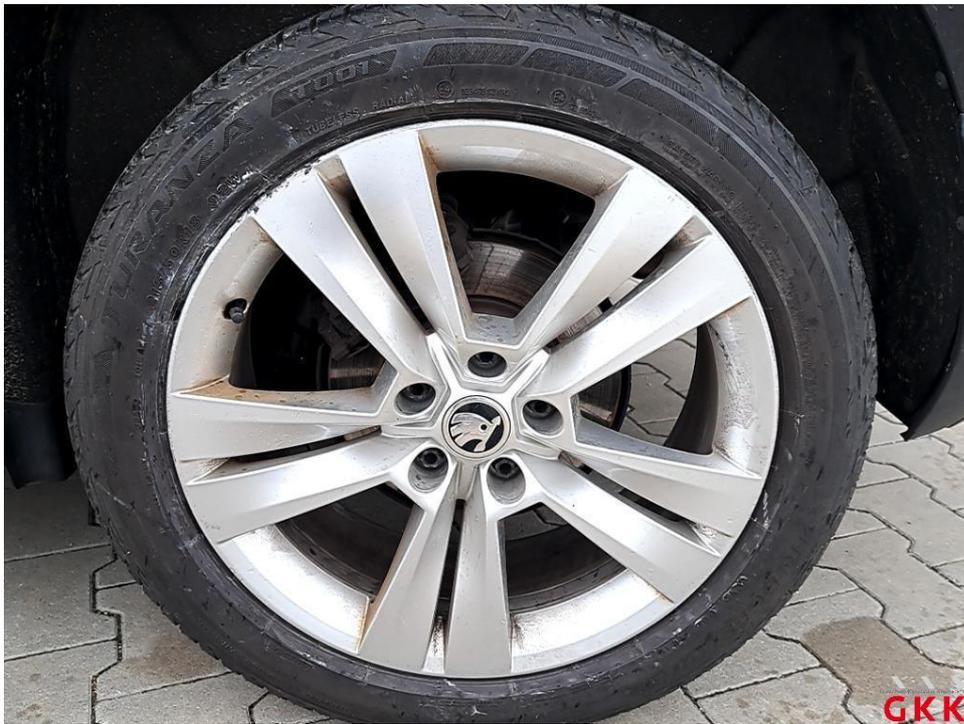
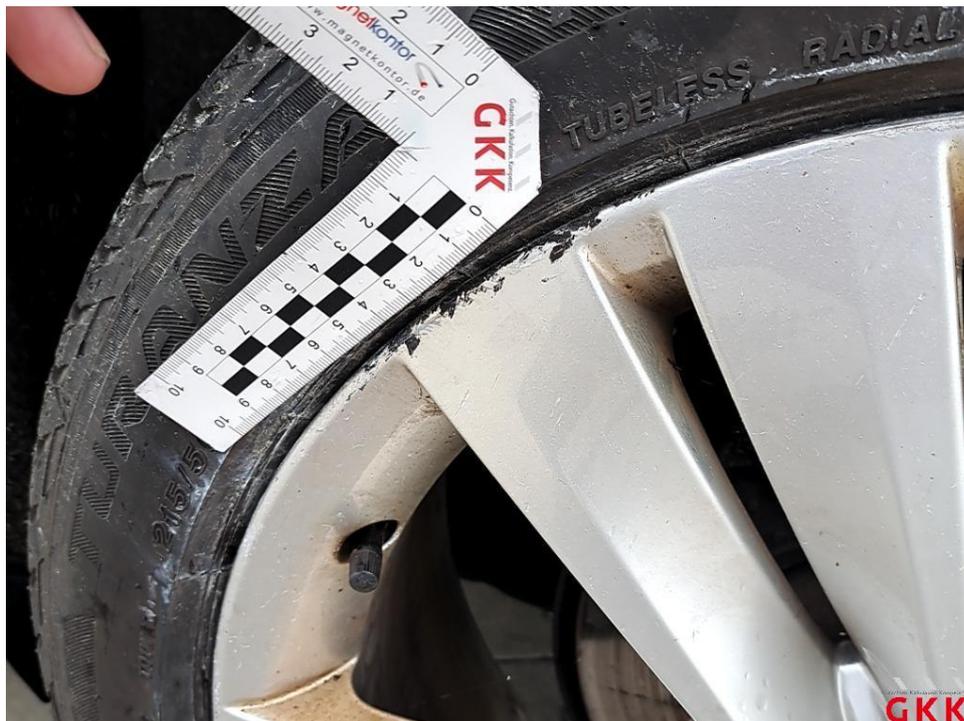
LM-Rad hinten links, beschädigt, ersetzen (Bild 24, Bild 25)

Bild 24 LM-Rad, hinten links, beschädigt, ersetzen

Bild 25 LM-Rad, hinten links, beschädigt, ersetzen

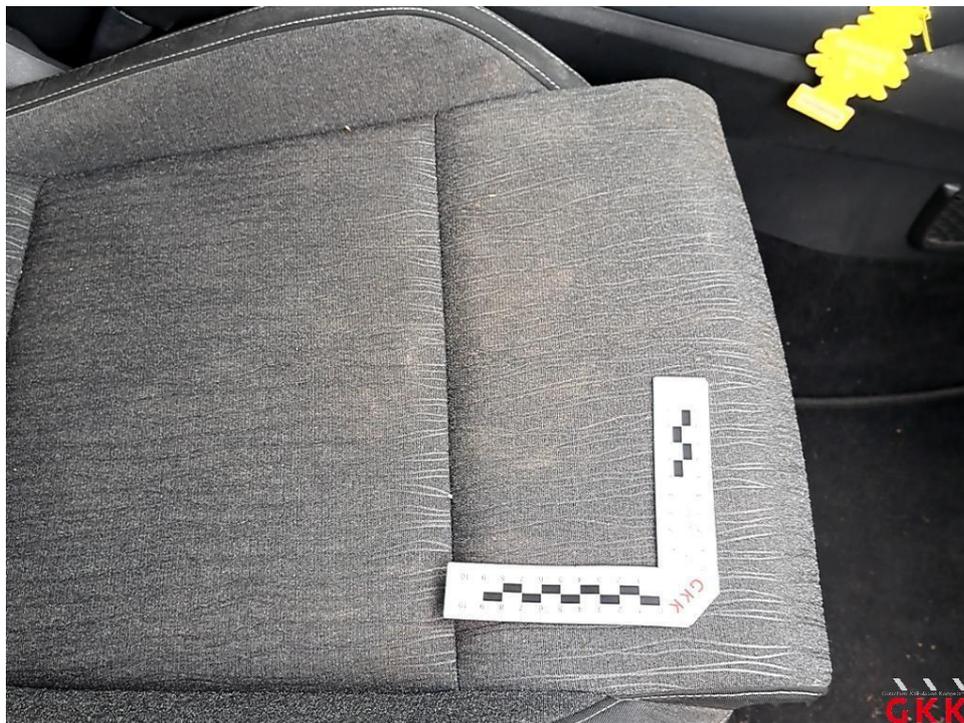
Sitz vorne rechts Bezug Sitzkissen -Stoff-, verschmutzt, aufbereiten (Bild 26)

Bild 26 Sitz vorne rechts, Bezug Sitzkissen -Stoff-, verschmutzt, aufbereiten

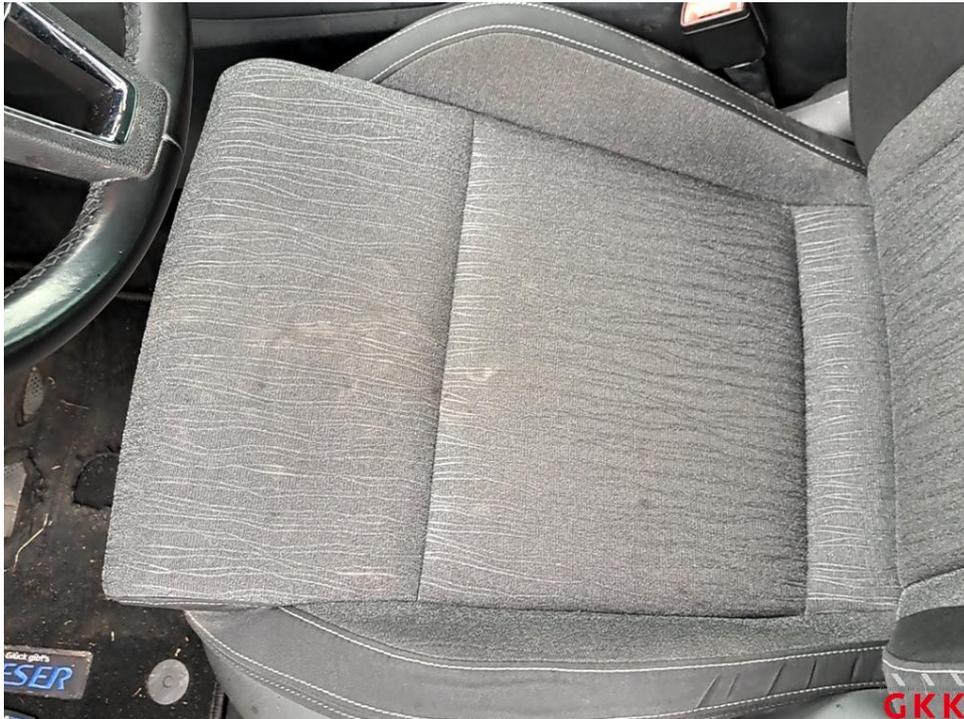
Sitz vorne links Bezug Sitzkissen -Stoff-, verschmutzt, aufbereiten (Bild 27)

Bild 27 Sitz vorne links, Bezug Sitzkissen -Stoff-, verschmutzt, aufbereiten
