**Zustandsbericht**

| Berichtsnummer : | 0000000842927-DE961 | Amtl. Kennzeichen : | |

| <b>Volvo V40 (03.2012-&gt;) You!</b> | | | |
| Erstzulassung / Baujahr: | 20.03.2014 / 2014 | Besichtigungsdatum/-ort: | 19.05.2025 Zörbig |

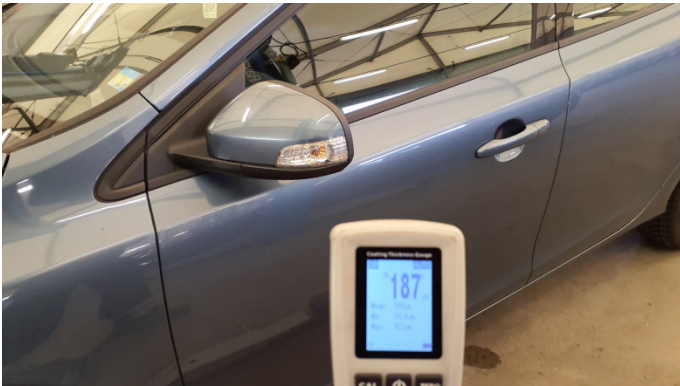
| Bauteil | Schaden |
|---|---|
| 1. Tür Vorne - Links | Nachlackiert |

1. Tür Vorne - Links  
**Nachlackiert -**

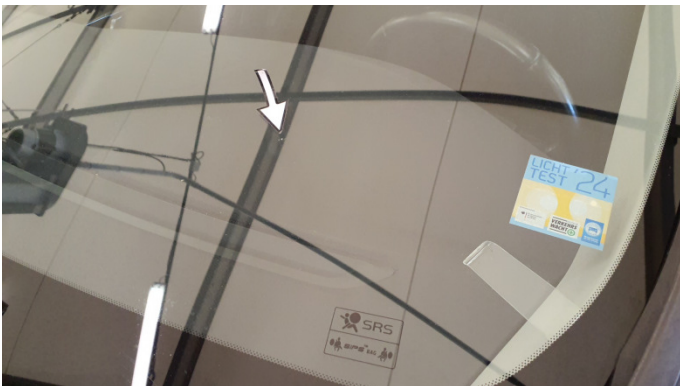
| Bauteil | Schaden |
|---|---|
| 3. Windschutzscheibe | Steinschlag Im Sichtfeld |

3. Windschutzscheibe  
**Steinschlag Im Sichtfeld -**

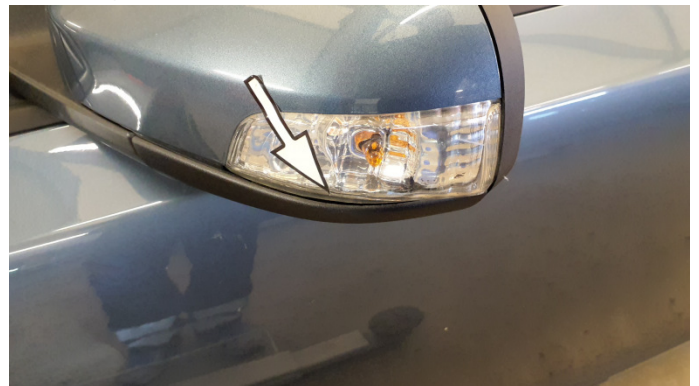
| Bauteil | Schaden |
|---|---|
| 4. Außenspiegel Gehäuse - Links | Verformt (leicht) |

4. Außenspiegel Gehäuse - Links  
**Verformt (leicht) -**

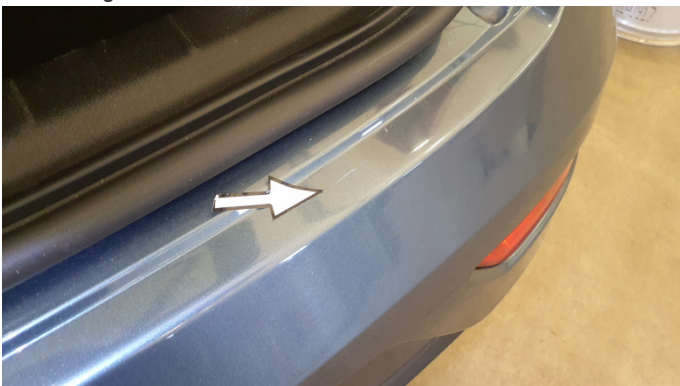
| Bauteil | Schaden |
|---|---|
| 5. Stoßfänger Hinten | Kratzer |

5. Stoßfänger Hinten  
**Kratzer -**

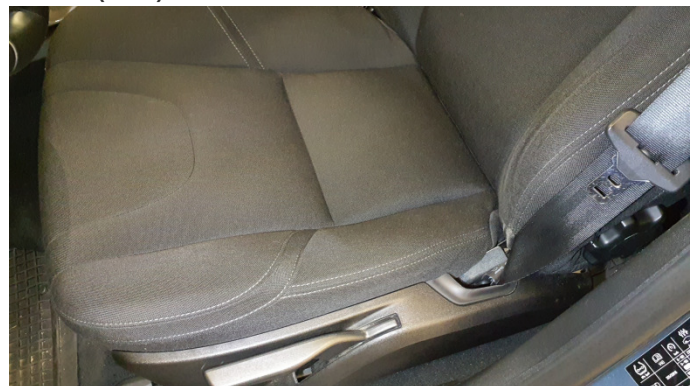
| Bauteil | Schaden |
|---|---|
| 7. Sitz - Vorne - Links: Kissen | Verschlissen |

6. Sitz - Vorne - Links: Kissen  
**Verschlissen -**

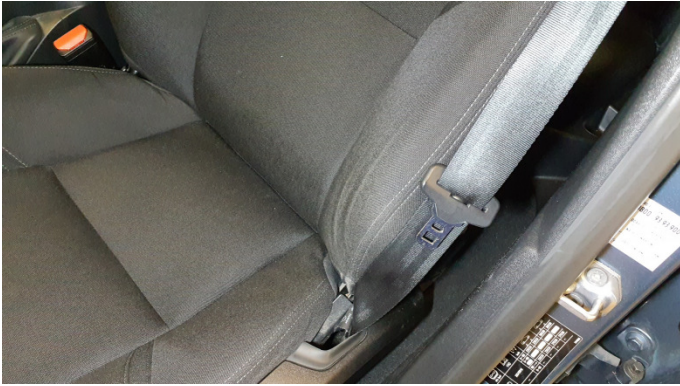
| Bauteil | Schaden |
|---|---|
| 8. Sitz - Vorne - Links: Lehne | Verschlissen |

7. Sitz - Vorne - Links: Lehne  
**Verschlissen -**

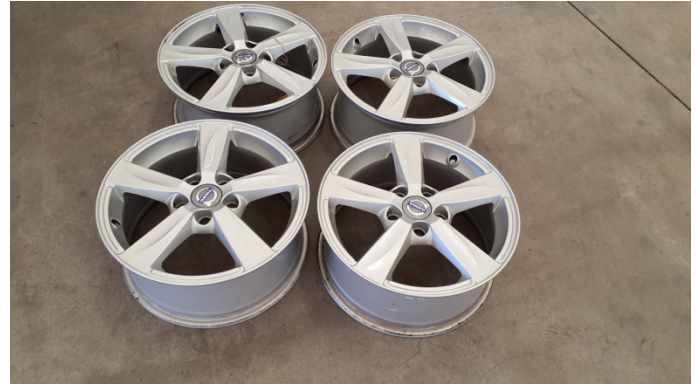
| Bauteil | Schaden |
|---|---|
| 9. 2. Radsatz | Nicht In Ordnung |

8. 2. Radsatz  
**Nicht In Ordnung -**

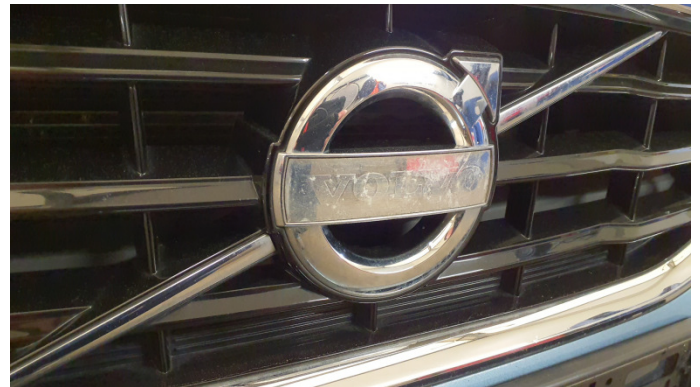
| Bauteil | Schaden |
|---|---|
| 11. Emblem Stoßfänger vorne | Verschlissen |

10. Emblem Stoßfänger vorne  
**Verschlissen -**

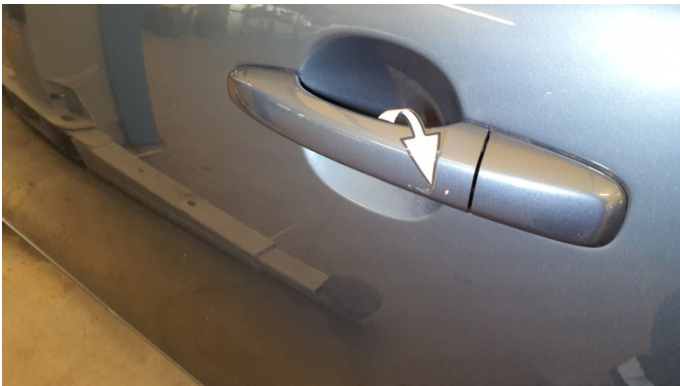
| Bauteil | Schaden |
|---|---|
| 12. Türgriff vorne links | Kratzer |

11. Türgriff vorne links  
**Kratzer -**

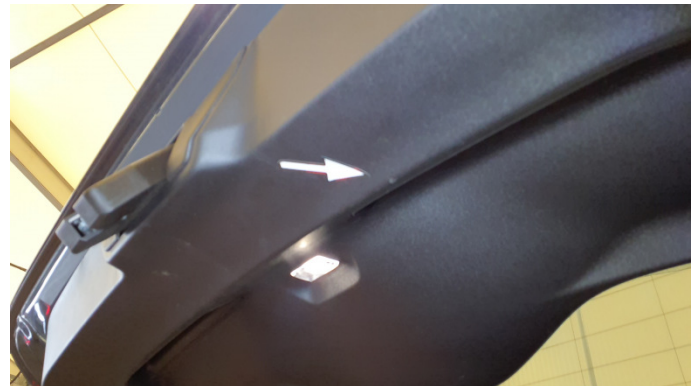
| Bauteil | Schaden |
|---|---|
| 13. Verkleidung Kofferraum | Kratzer |

12. Verkleidung Kofferraum  
**Kratzer -**
