20.5.2025

TÜVNORD**Zustandsbericht****TÜV NORD Autoservice GmbH - Wurster Straße 92 - 27580 Bremerhaven**

Datenquelle: **VIN-Abfrage**
 Hersteller: **Hyundai**
 Typ: **i10**
 Fahrgestellnummer: **MALAM51BADM213926**
 Erstzulassung: **24.08.2012**
 Getriebe / Gänge: **Schaltgetriebe, 5 Gänge**
 Schadstoffklasse: **EU5**
 Vorverwendung: **Privat**

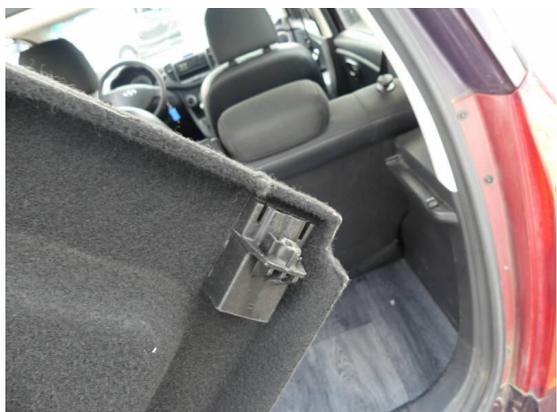
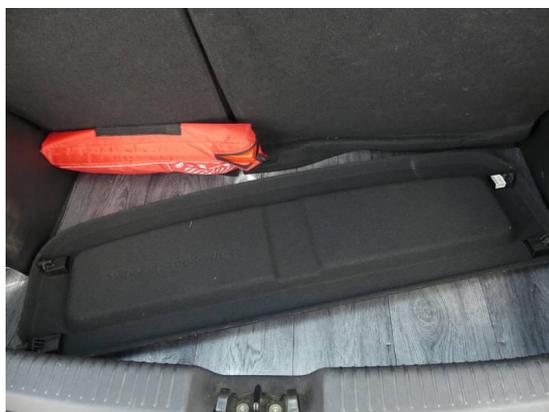
Bild 1: Innenraum / Hutablage Haltestift abgebrochen

Bild 2: Innenraum / Hutablage Haltestift abgebrochen

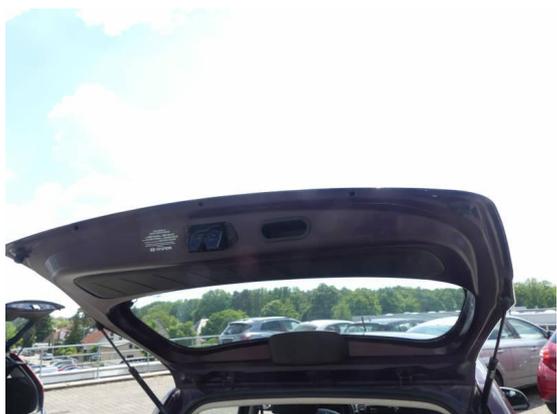
Bild 3: Karosserie / Heckklappe Klappern innen beim öffnen und schließen

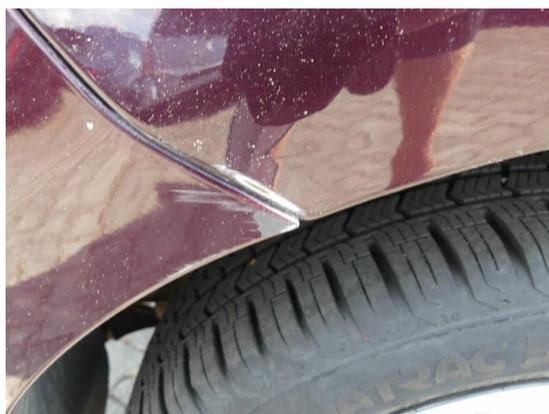
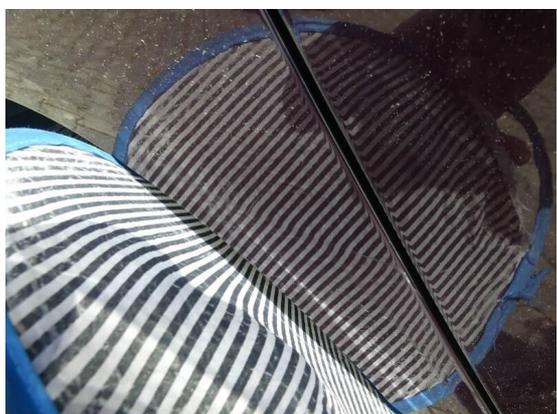
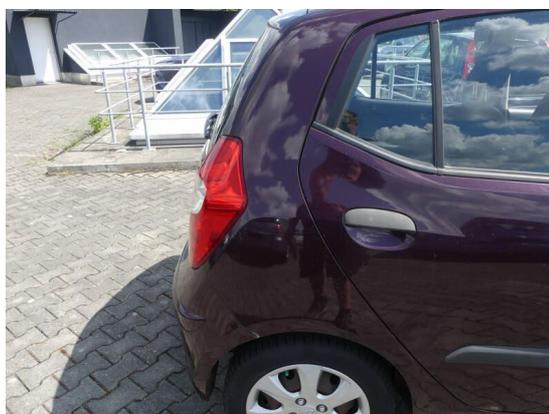
Bild 4: Karosserie / Seitenteil rechts leicht deformiert und zerkratzt

Bild 5: Karosserie / Seitenteil rechts leicht deformiert und zerkratzt

Bild 6: Karosserie / Seitenteil rechts leicht deformiert und zerkratzt

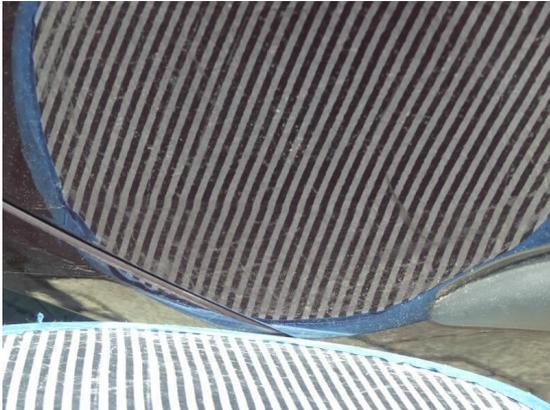
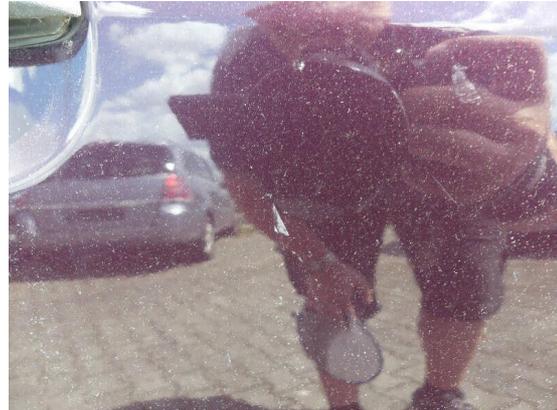
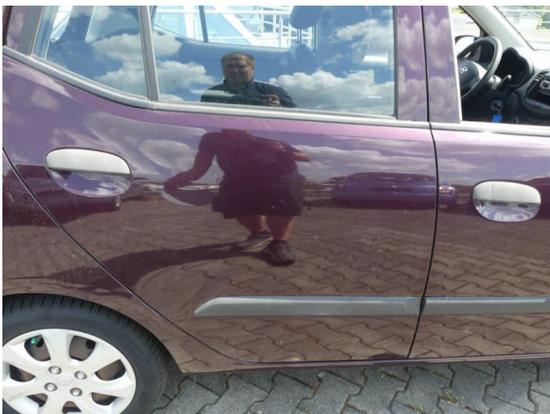
Bild 7: Karosserie / Tür hinten rechts leicht deformiert und zerkratzt

Bild 8: Karosserie / Tür hinten rechts leicht deformiert und zerkratzt

Bild 9: Karosserie / Tür hinten rechts leicht deformiert und zerkratzt

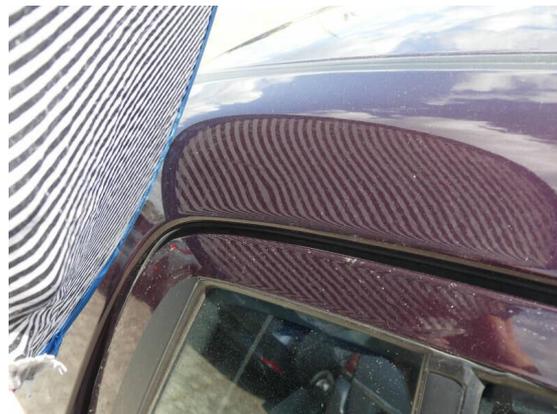
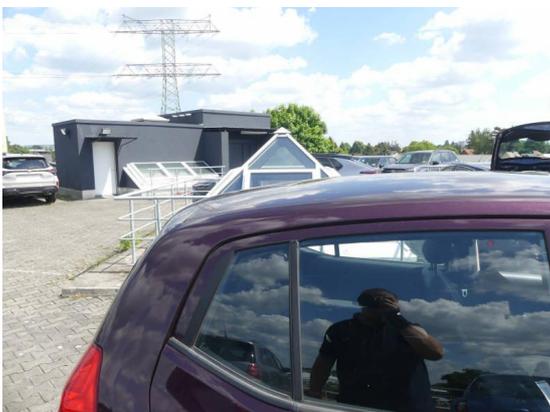
Bild 10: Karosserie / Dachholm rechts Delle

Bild 11: Karosserie / Dachholm rechts Delle

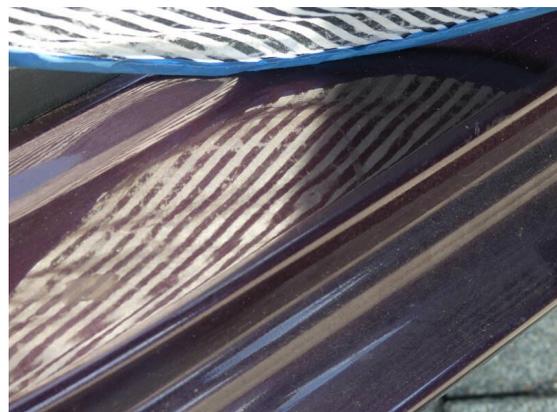
Bild 12: Karosserie / Einstieg vorne rechts Delle

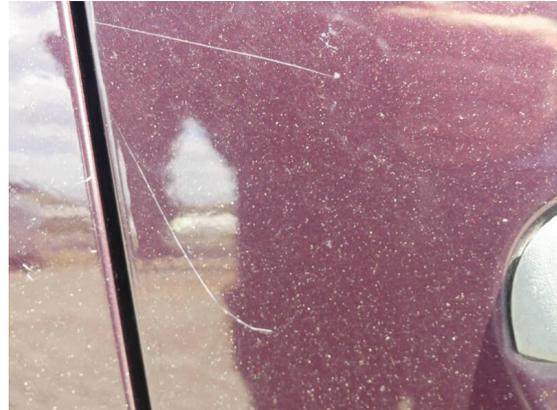
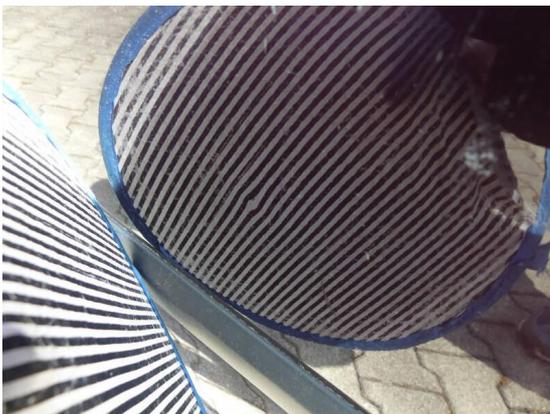
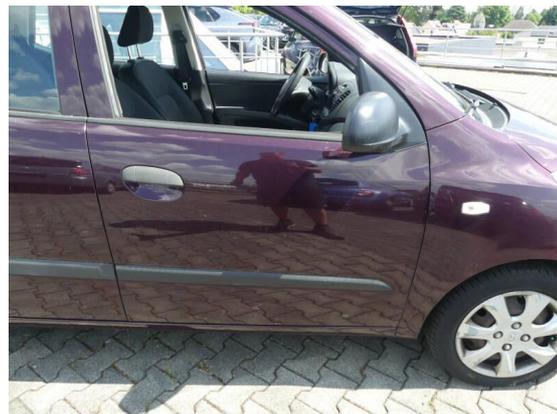
Bild 14: Karosserie / Tür vorne rechts Dellen und zerkratzt

Bild 15: Karosserie / Tür vorne rechts Dellen und zerkratzt

Bild 16: Karosserie / Tür vorne rechts Dellen und zerkratzt

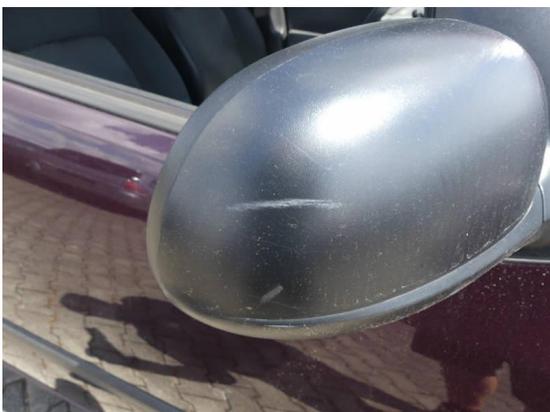
Bild 17: Karosserie / Spiegelkappe rechts Kratzer

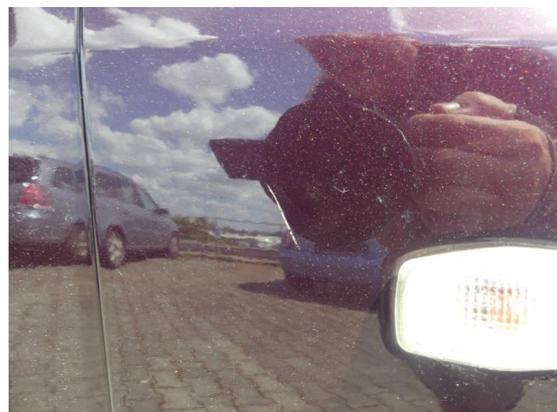
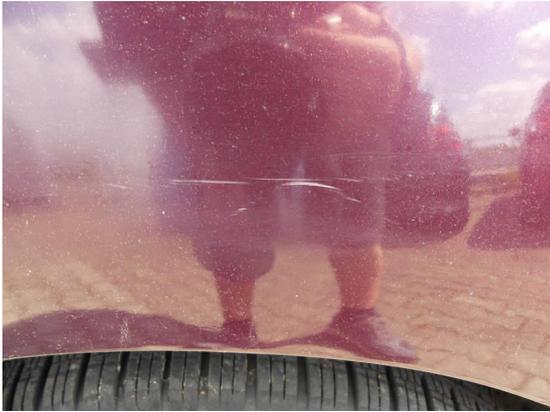
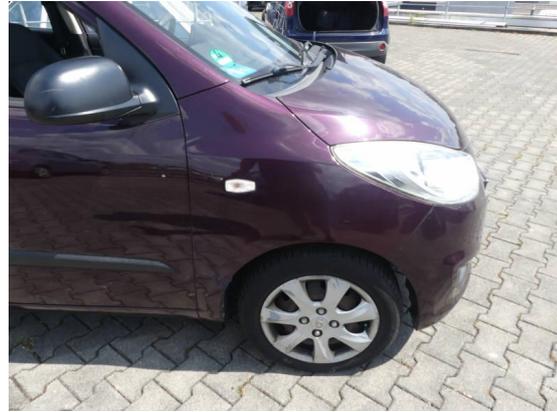
Bild 18: Karosserie / Kotflügel rechts zerkratzt

Bild 19: Karosserie / Kotflügel rechts zerkratzt

Bild 20: Karosserie / Kotflügel rechts zerkratzt

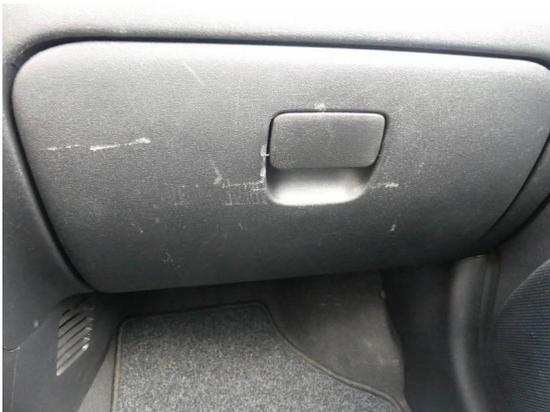
Bild 21: Innenraum / Deckel Handschuhfach Kratzer

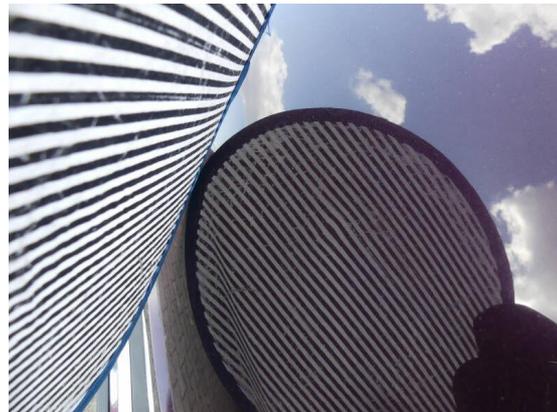
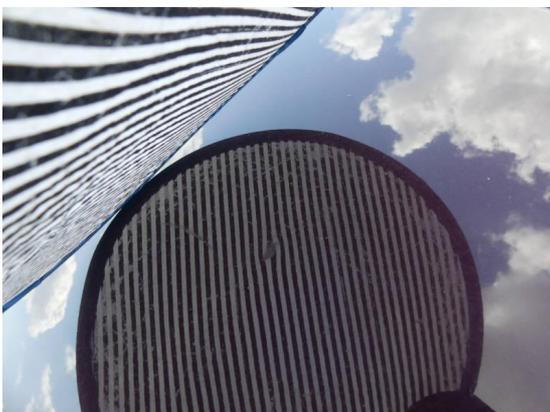
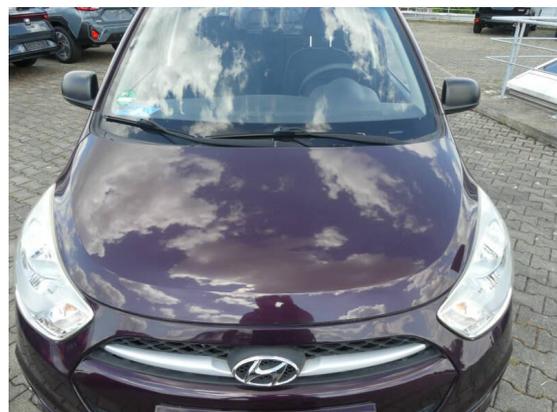
Bild 22: Karosserie / Motorhaube Dellen mit Kratzer

Bild 23: Karosserie / Motorhaube Dellen mit Kratzer

Bild 24: Karosserie / Motorhaube Dellen mit Kratzer

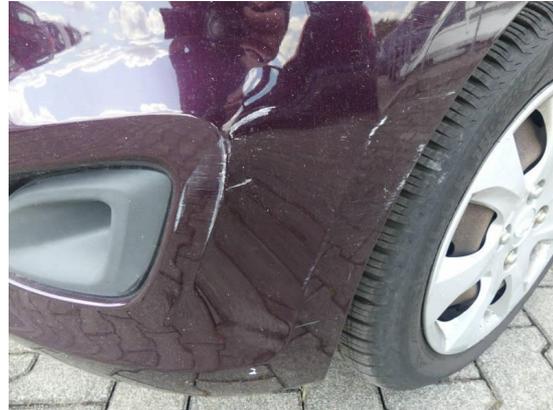
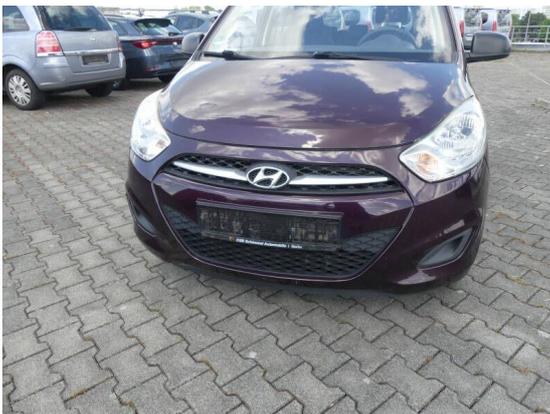
Bild 26: Karosserie / Stoßfänger vorn zerkratzt

Bild 27: Karosserie / Stoßfänger vorn zerkratzt

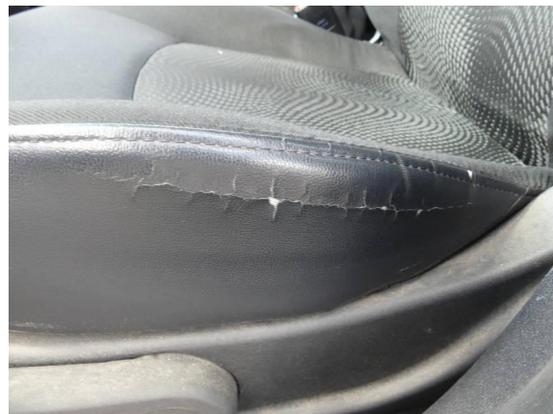
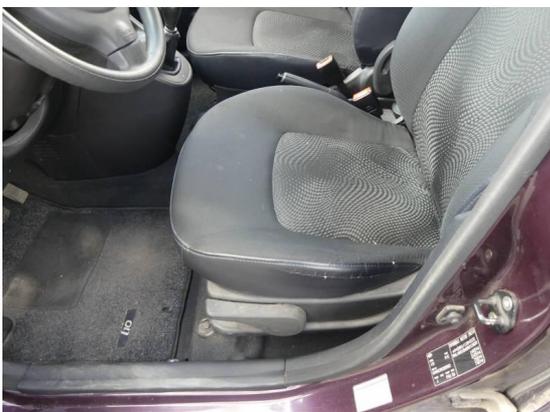
Bild 28: Innenraum / Fahrersitz Leder gerissen

Bild 29: Innenraum / Fahrersitz Leder gerissen

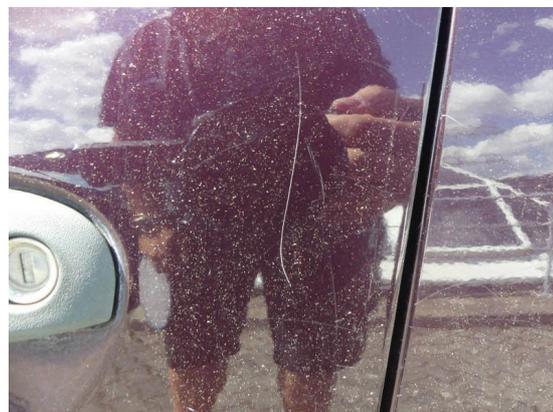
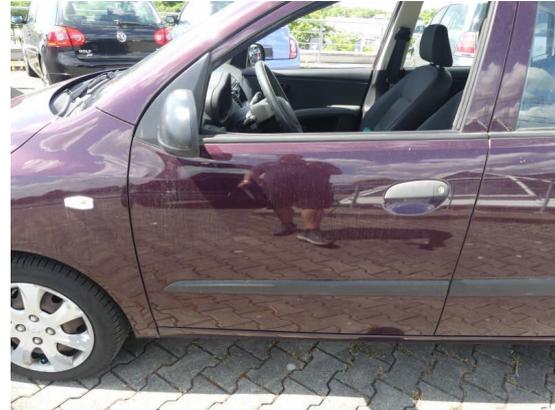
Bild 30: Karosserie / Tür vorne links zerkratzt

Bild 32: Karosserie / Tür vorne links zerkratzt

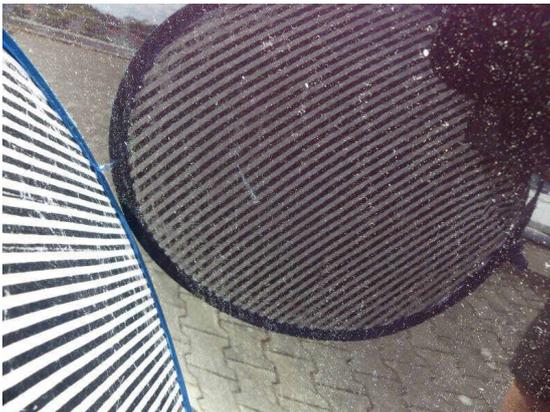
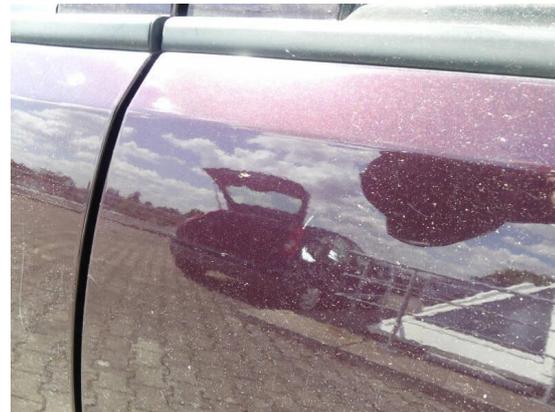
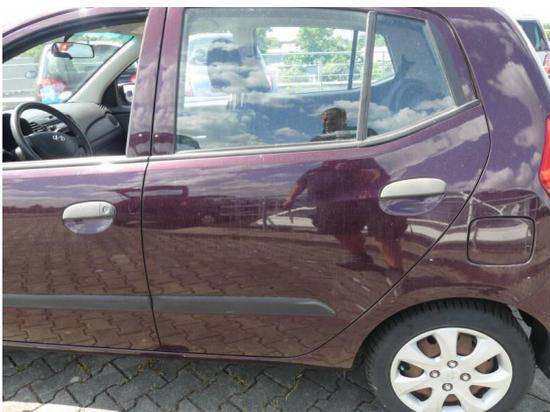
Bild 33: Karosserie / Tür hinten links Delle und zerkratzt

Bild 34: Karosserie / Tür hinten links Delle und zerkratzt

Bild 35: Karosserie / Tür hinten links Delle und zerkratzt

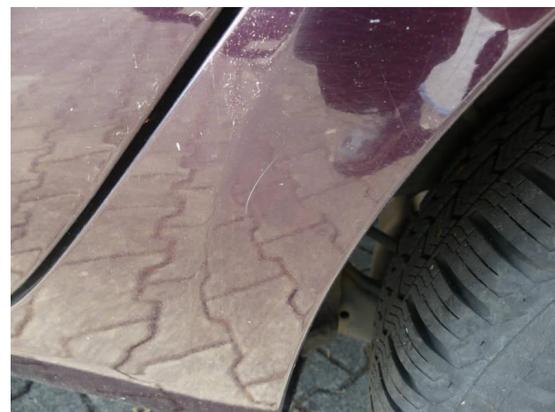
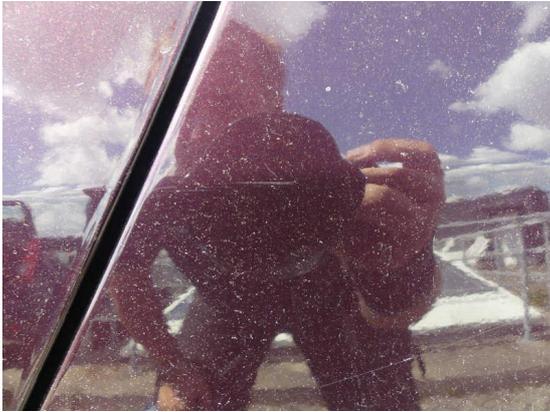
Bild 36: Karosserie / Seitenteil links zerkratzt

Bild 37: Karosserie / Seitenteil links zerkratzt

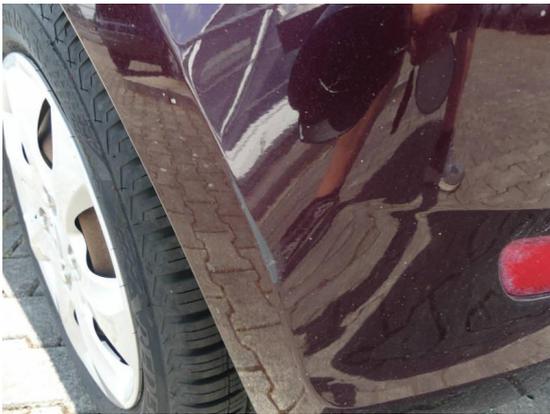
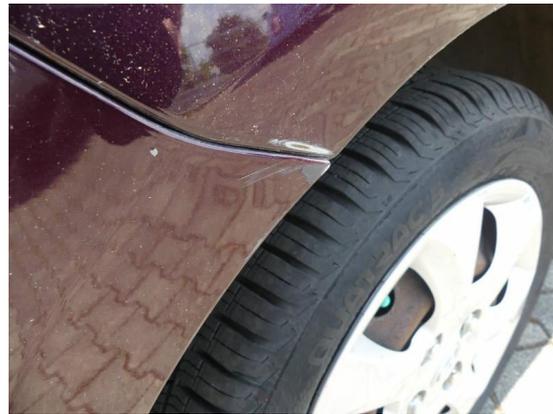
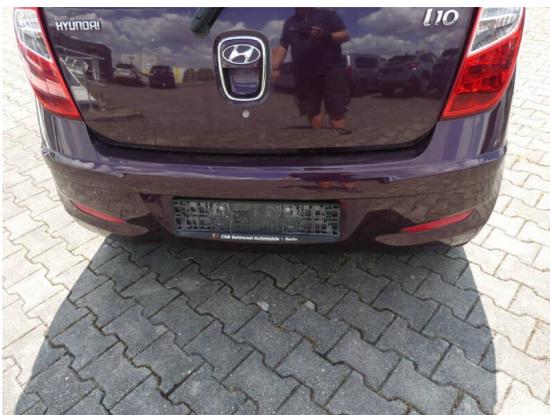
Bild 39: Karosserie / Stoßfänger hinten zerkratzt

Bild 40: Karosserie / Stoßfänger hinten zerkratzt

Bild 41: Karosserie / Stoßfänger hinten zerkratzt

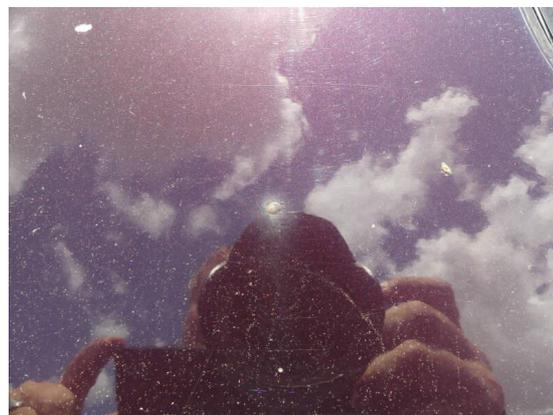
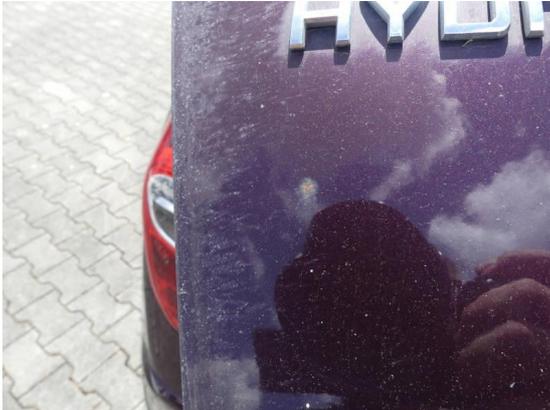
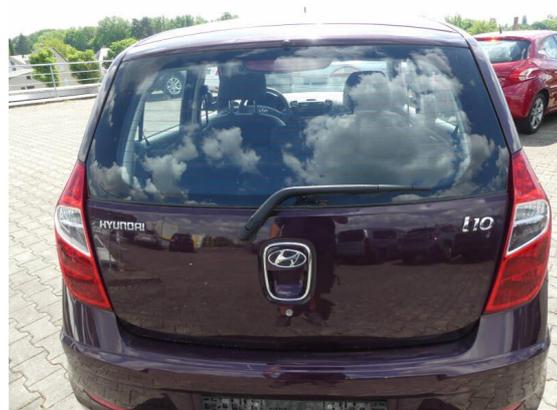
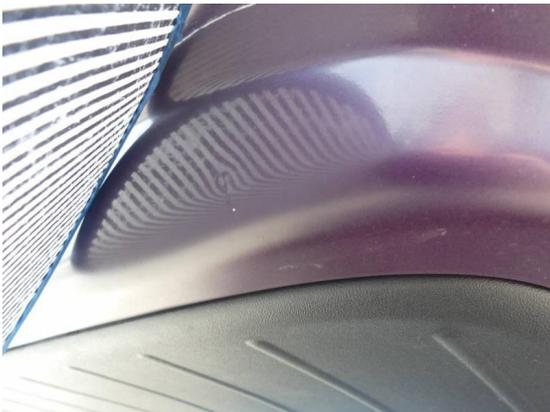
Bild 42: Karosserie / Heckklappe Korrosion unter Lack und Delle

Bild 43: Karosserie / Heckklappe Korrosion unter Lack und Delle

Bild 44: Karosserie / Heckklappe Korrosion unter Lack und Delle

Bild 45: Karosserie / Heckklappe Korrosion unter Lack und Delle

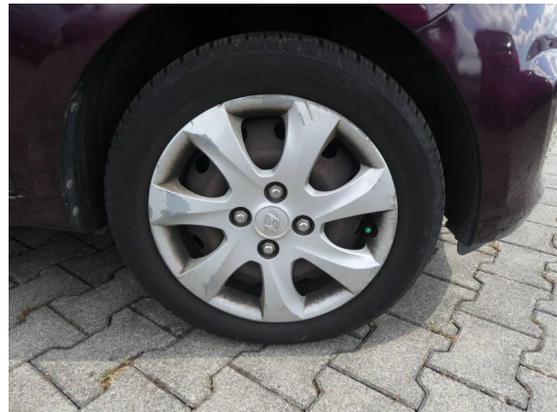
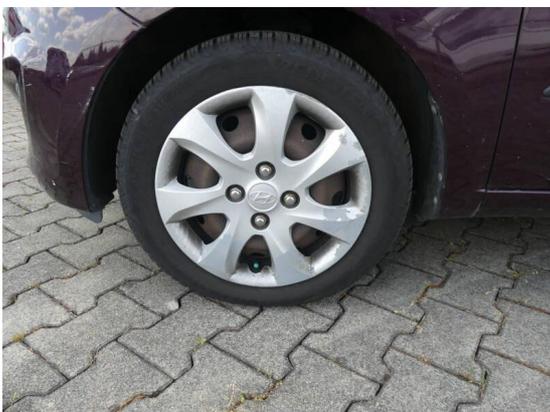
Bild 46: Reifen - Felge / Radkappen der Vorderachse zerkratzt

Bild 47: Reifen - Felge / Radkappen der Vorderachse zerkratzt
