**TÜVNORD****Zustandsbericht****TÜV NORD Autoservice GmbH - Wurster Straße 92 - 27580 Bremerhaven**

**1. Allgemeine Fahrzeugdaten**

Datenquelle: **Zulassungsbescheinigung**  
Hersteller: **Skoda**  
Typ: **Fabia**  
Fahrgestellnummer: **TMBHC46Y544145211**  
Erstzulassung: **17.12.2004**  
Getriebe / Gänge: **Schaltgetriebe**  
Schadstoffklasse: **EU4**  
Vorverwendung: **Privat**

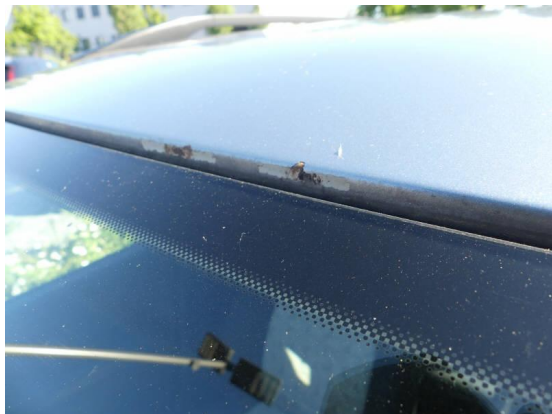
| Nr. | Teil | Bild Nr. | Schaden | Kommentar |
|---|---|---|---|---|
| 1 | Dach und Dachkante vorn | 1, 2, 3 | zerkratzt und Steinschläge mit Korrosionsansatz | |

Bild 1: Karosserie / Dach und Dachkante vorn zerkratzt und Steinschläge mit

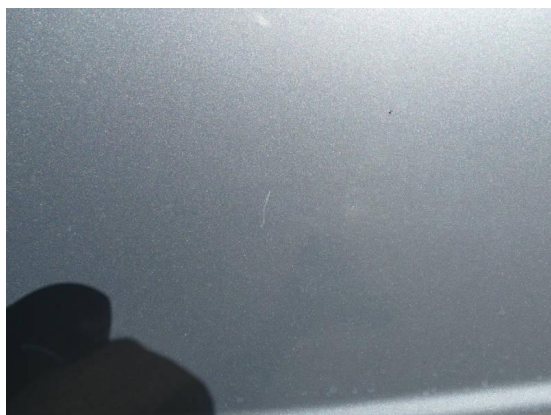
| Nr. | Teil | Bild Nr. | Schaden | Kommentar |
|---|---|---|---|---|
| 3 | Tür vorne links | 6, 7, 8 | Beule und zerkratzt | |

Bild 7: Karosserie / Tür vorne links Beule und zerkratzt

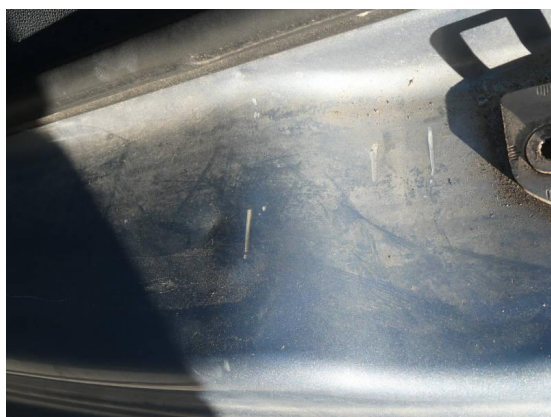
| Nr. | Teil | Bild Nr. | Schaden | Kommentar |
|---|---|---|---|---|
| 4 | Einstieg hinten links | 9, 10 | zerkratzt | |

Bild 9: Karosserie / Einstieg hinten links zerkratzt

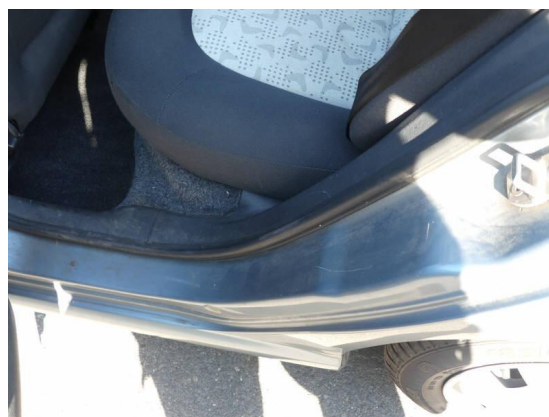
Bild 10: Karosserie / Einstieg hinten links zerkratzt

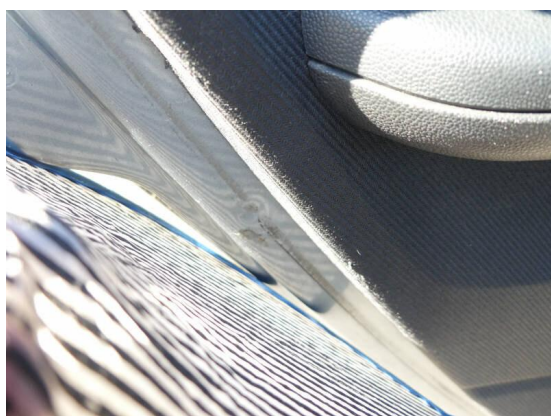
| Nr. | Teil | Bild Nr. | Schaden | Kommentar |
|---|---|---|---|---|
| 5 | Tür hinten links | 11, 12, 13 | leicht deformiert und zerkratzt | |

Bild 11: Karosserie / Tür hinten links leicht deformiert und zerkratzt

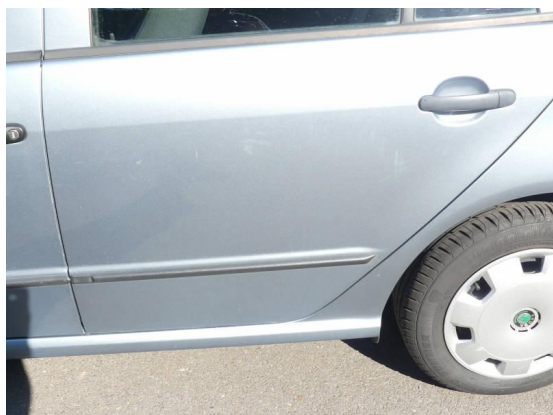
Bild 13: Karosserie / Tür hinten links leicht deformiert und zerkratzt

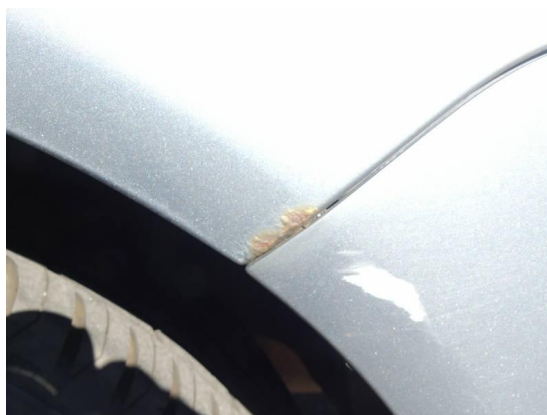
| Nr. | Teil | Bild Nr. | Schaden | Kommentar |
|---|---|---|---|---|
| 6 | Seitenteil links | 14, 15, 16 | Korrosion und deformiert | |

Bild 14: Karosserie / Seitenteil links Korrosion und deformiert

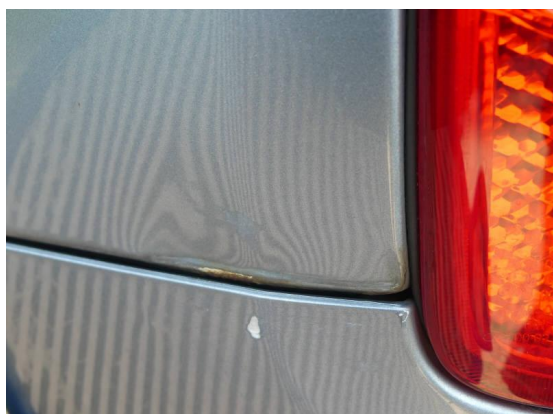
Bild 15: Karosserie / Seitenteil links Korrosion und deformiert

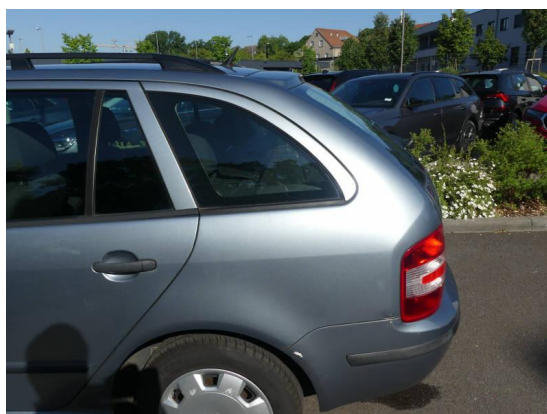
Bild 16: Karosserie / Seitenteil links Korrosion und deformiert

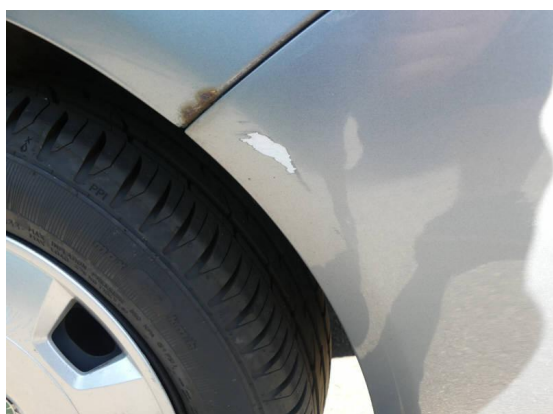
| Nr. | Teil | Bild Nr. | Schaden | Kommentar |
|---|---|---|---|---|
| 7 | Stoßfänger hinten | 17, 18, 19 | zerkratzt | |

Bild 17: Karosserie / Stoßfänger hinten zerkratzt

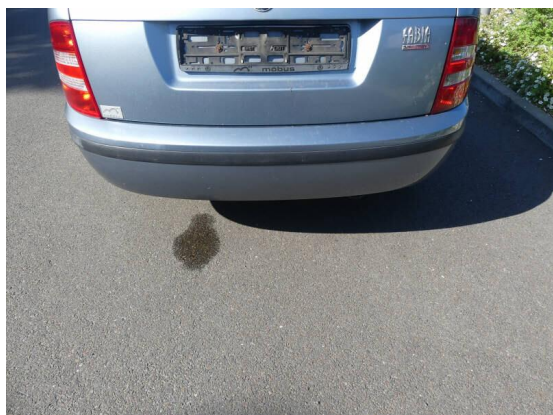
Bild 19: Karosserie / Stoßfänger hinten zerkratzt

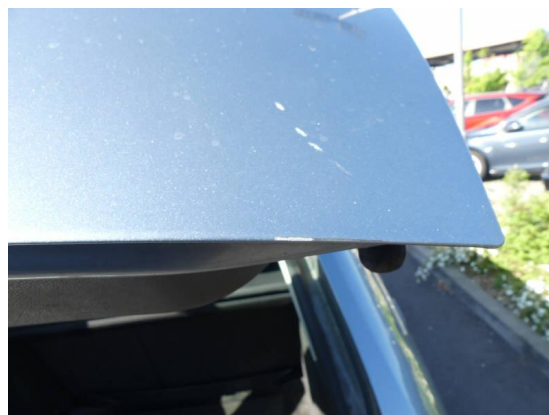
| Nr. | Teil | Bild Nr. | Schaden | Kommentar |
|---|---|---|---|---|
| 8 | Heckklappe | 20, 21,<br>22 | zerkratzt mit<br>Korrosionsansatz | |

Bild 20: Karosserie / Heckklappe zerkratzt mit Korrosionsansatz

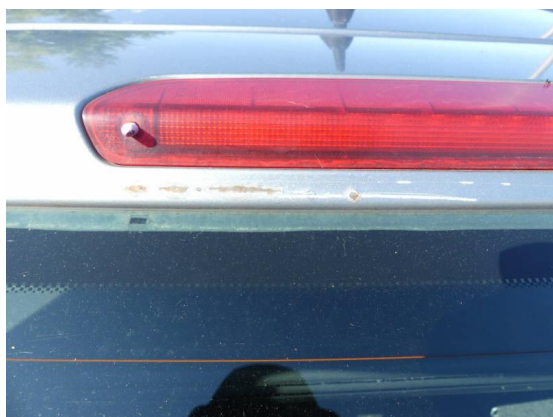
Bild 21: Karosserie / Heckklappe zerkratzt mit Korrosionsansatz

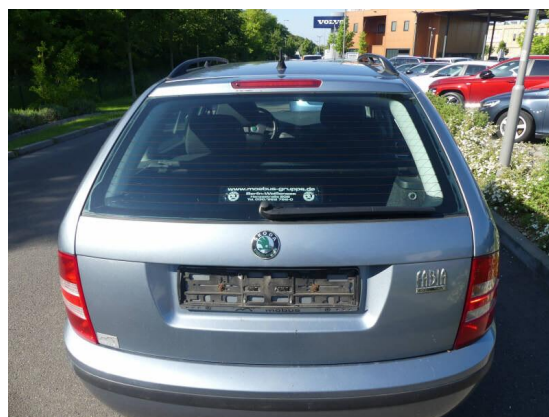
Bild 22: Karosserie / Heckklappe zerkratzt mit Korrosionsansatz

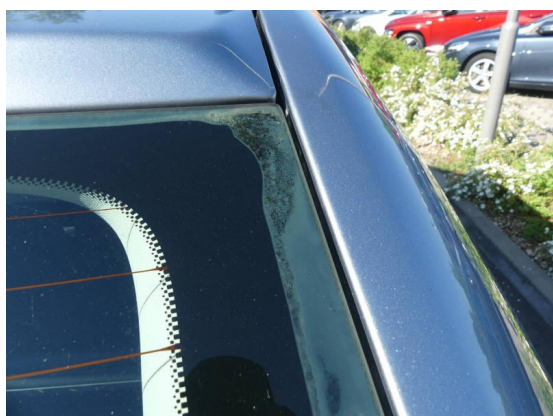
| Nr. | Teil | Bild Nr. | Schaden | Kommentar |
|---|---|---|---|---|
| 9 | Heckscheibe | 23, 24 | zieht Luft | |

Bild 23: Karosserie / Heckscheibe zieht Luft

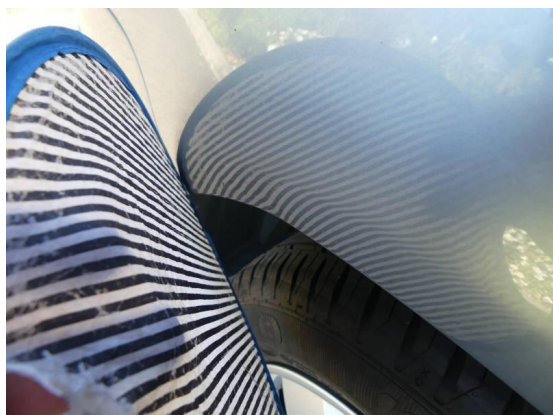
| Nr. | Teil | Bild Nr. | Schaden | Kommentar |
|---|---|---|---|---|
| 10 | Seitenteil rechts | 25, 26,<br>27 | leicht deformiert und<br>zerkratzt | |

Bild 25: Karosserie / Seitenteil rechts leicht deformiert und zerkratzt

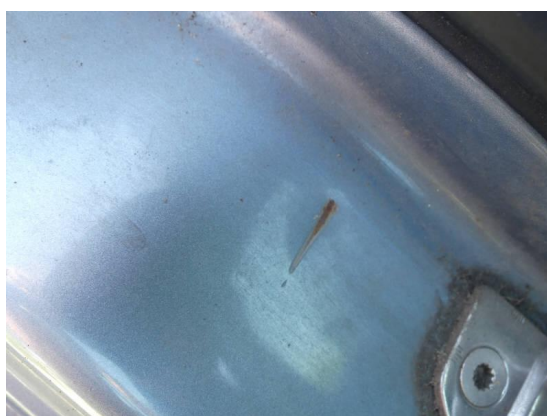
| Nr. | Teil | Bild Nr. | Schaden | Kommentar |
|---|---|---|---|---|
| 11 | Einstieg hinten rechts | 28, 29 | zerkratzt mit<br>Korrosionsansatz | |

Bild 28: Karosserie / Einstieg hinten rechts zerkratzt mit Korrosionsansatz

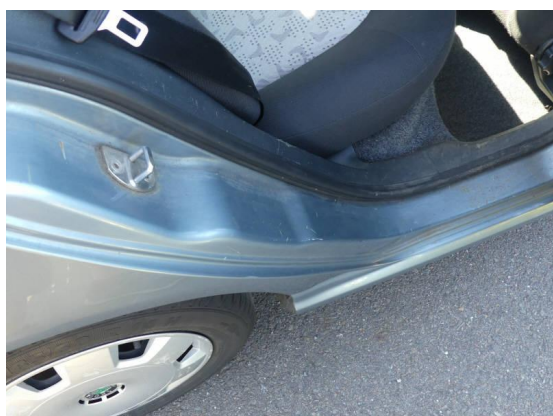
Bild 29: Karosserie / Einstieg hinten rechts zerkratzt mit Korrosionsansatz

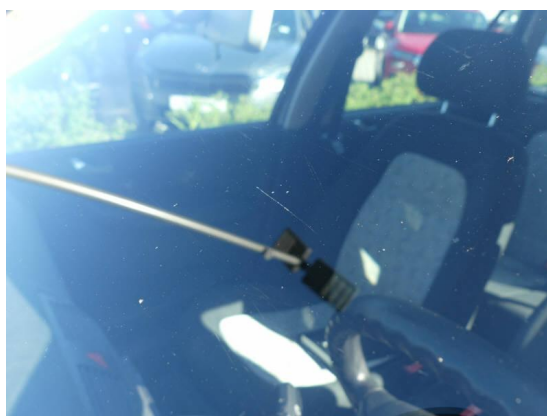
| Nr. | Teil | Bild Nr. | Schaden | Kommentar |
|---|---|---|---|---|
| 12 | Frontscheibe | 30, 31,<br>32 | zerkratzt | |

Bild 30: Karosserie / Frontscheibe zerkratzt

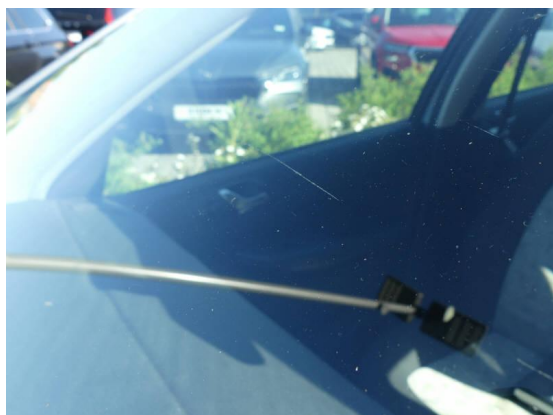
Bild 31: Karosserie / Frontscheibe zerkratzt

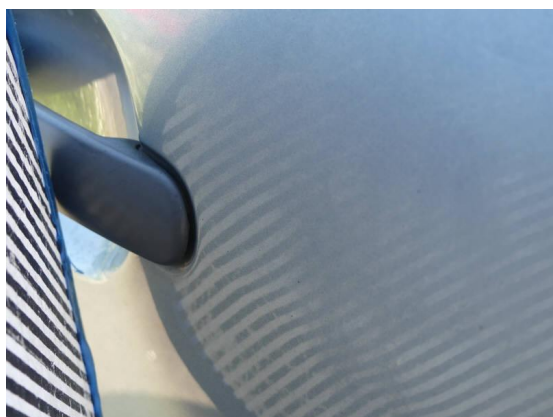
| Nr. | Teil | Bild Nr. | Schaden | Kommentar |
|---|---|---|---|---|
| 13 | Tür hinten rechts | 33, 34,<br>35 | Delle und zerkratzt | |

Bild 33: Karosserie / Tür hinten rechts Delle und zerkratzt

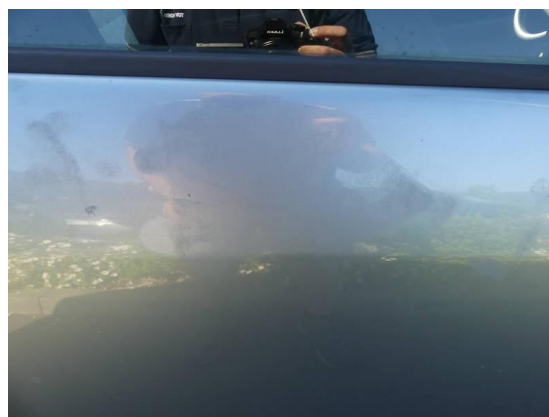
Bild 34: Karosserie / Tür hinten rechts Delle und zerkratzt

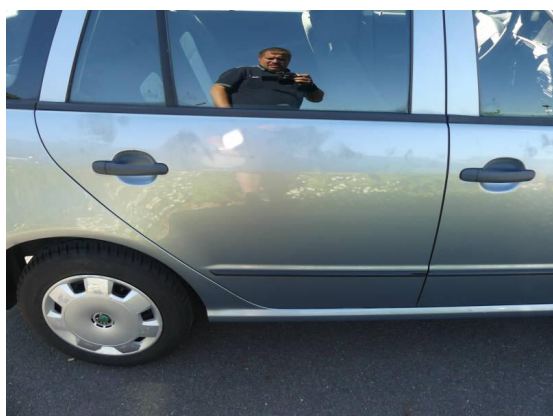
Bild 35: Karosserie / Tür hinten rechts Delle und zerkratzt

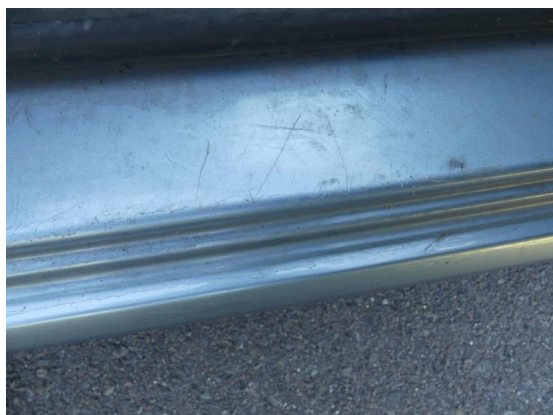
| Nr. | Teil | Bild Nr. | Schaden | Kommentar |
|---|---|---|---|---|
| 15 | Einstieg vorne rechts | 37, 38 | zerkratzt | |

Bild 37: Karosserie / Einstieg vorne rechts zerkratzt

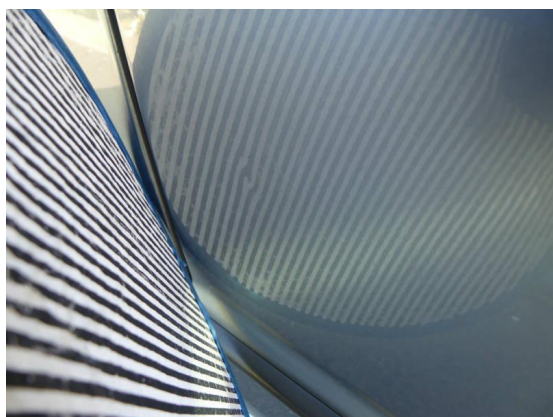
| Nr. | Teil | Bild Nr. | Schaden | Kommentar |
|---|---|---|---|---|
| 16 | Tür vorne rechts | 39, 40,<br>41 | Dellen und zerkratzt | |

Bild 39: Karosserie / Tür vorne rechts Dellen und zerkratzt

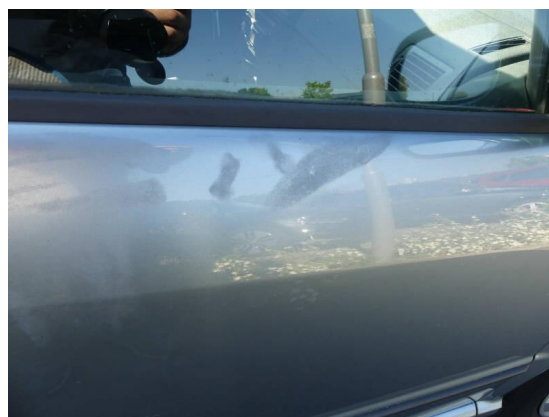
Bild 40: Karosserie / Tür vorne rechts Dellen und zerkratzt

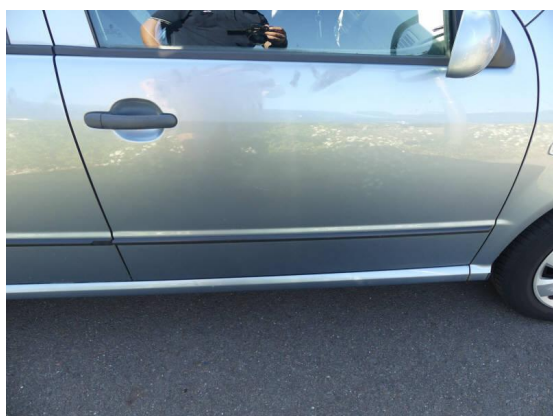
Bild 41: Karosserie / Tür vorne rechts Dellen und zerkratzt

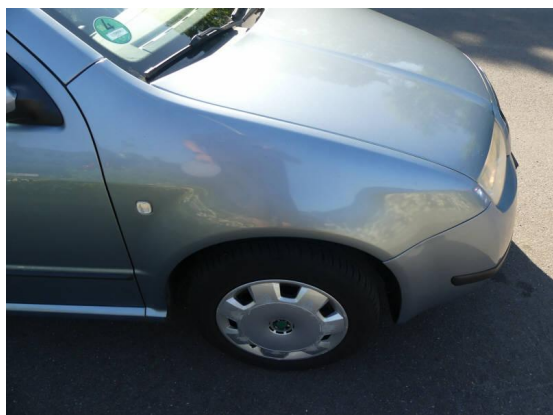
| Nr. | Teil | Bild Nr. | Schaden | Kommentar |
|---|---|---|---|---|
| 17 | Kotflügel rechts | 42, 43 | zerkratzt | |

Bild 43: Karosserie / Kotflügel rechts zerkratzt

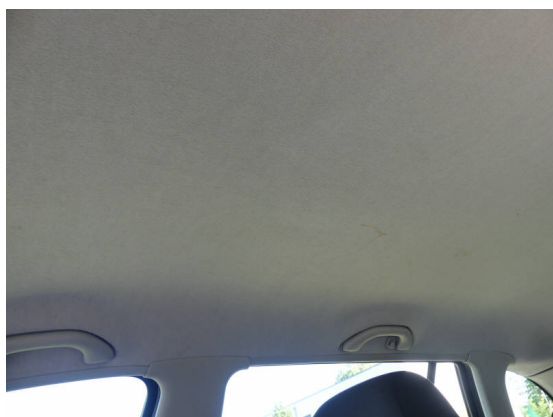
| Nr. | Teil | Bild Nr. | Schaden | Kommentar |
|---|---|---|---|---|
| 18 | Himmel | 44, 45 | fleckig | |

Bild 45: Innenraum / Himmel fleckig

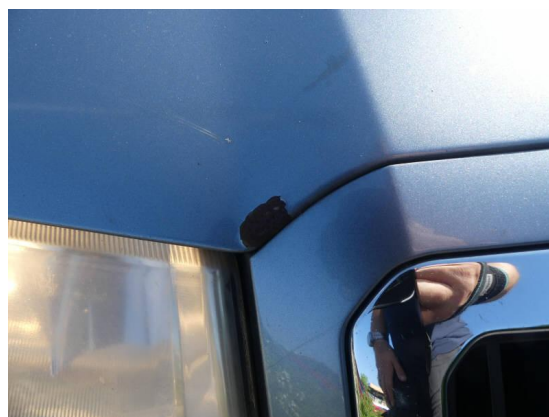
| Nr. | Teil | Bild Nr. | Schaden | Kommentar |
|---|---|---|---|---|
| 19 | Motorhaube | 46, 47 | Korrosion | |

Bild 46: Karosserie / Motorhaube Korrosion

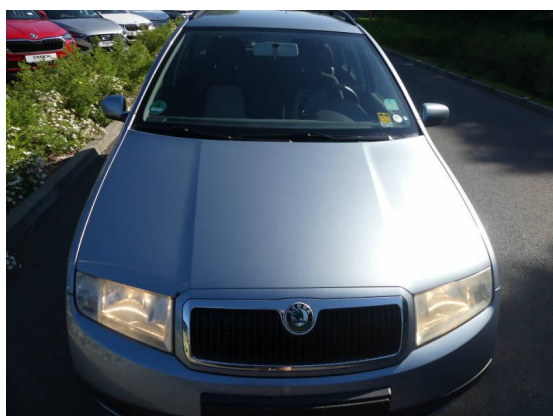
Bild 47: Karosserie / Motorhaube Korrosion

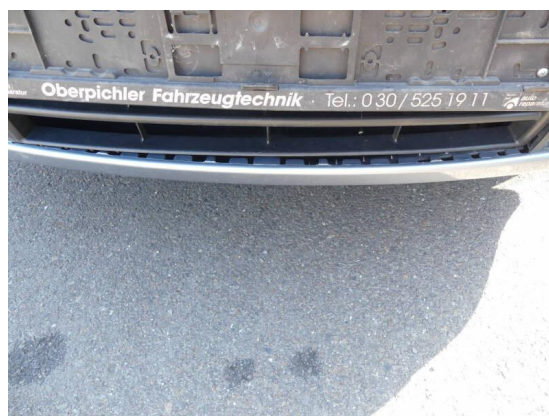
| Nr. | Teil | Bild Nr. | Schaden | Kommentar |
|---|---|---|---|---|
| 20 | Kühlergrill im Stoßfänger | 48, 49 | ausgehackt | |

Bild 48: Karosserie / Kühlergrill im Stoßfänger ausgehackt

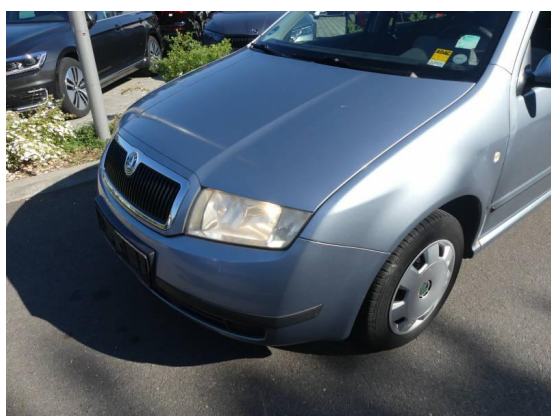
| Nr. | Teil | Bild Nr. | Schaden | Kommentar |
|---|---|---|---|---|
| 21 | Stoßfänger vorn | 50, 51 | Kratzer | |

Bild 51: Karosserie / Stoßfänger vorn Kratzer

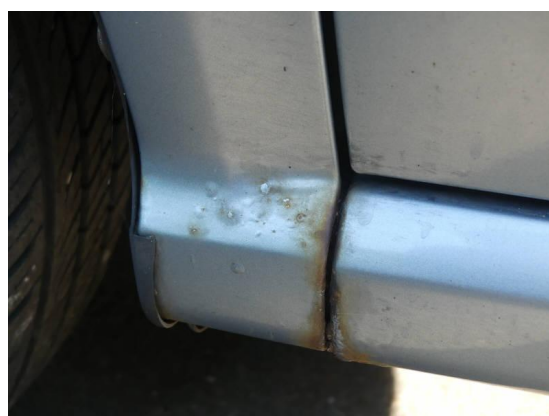
| Nr. | Teil | Bild Nr. | Schaden | Kommentar |
|---|---|---|---|---|
| 22 | Kotflügel links | 52, 53,<br>54 | Korrosion unter Lack und<br>zerkratzt | |

Bild 52: Karosserie / Kotflügel links Korrosion unter Lack und zerkratzt

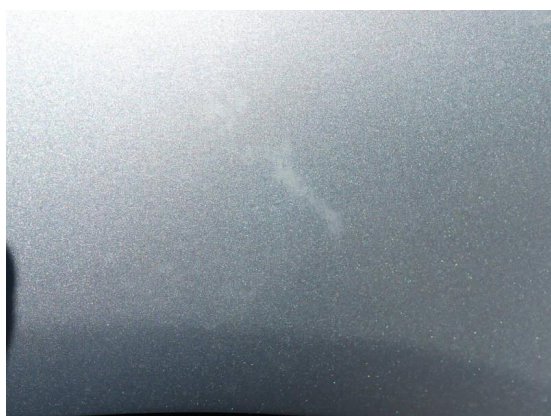
Bild 53: Karosserie / Kotflügel links Korrosion unter Lack und zerkratzt

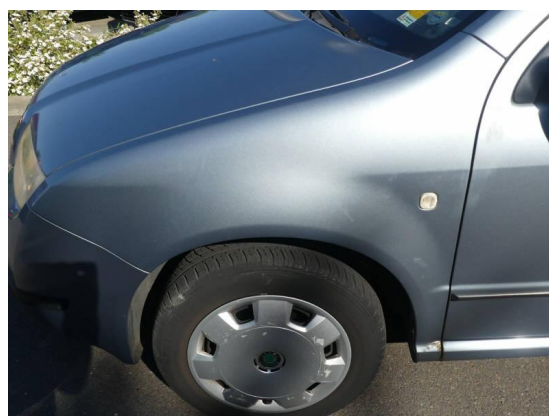
Bild 54: Karosserie / Kotflügel links Korrosion unter Lack und zerkratzt

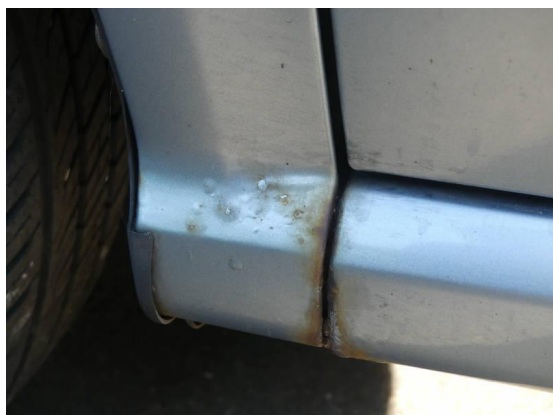
| Nr. | Teil | Bild Nr. | Schaden | Kommentar |
|---|---|---|---|---|
| 23 | Schweller vorne links | 55 | Korrosionsansatz | |

Bild 55: Karosserie / Schweller vorne links  
Korrosionsansatz

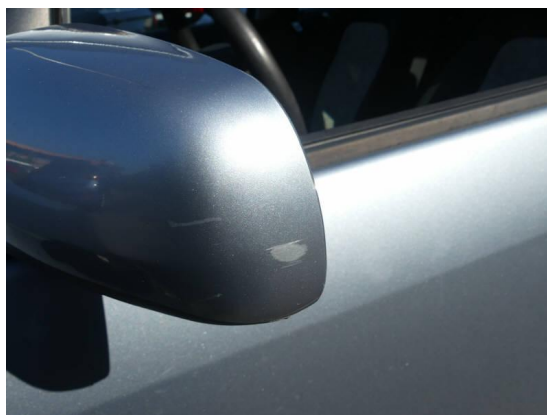
| Nr. | Teil | Bild Nr. | Schaden | Kommentar |
|---|---|---|---|---|
| 24 | Spiegelkappe links | 56 | Kratzer | |

Bild 56: Karosserie / Spiegelkappe links Kratzer

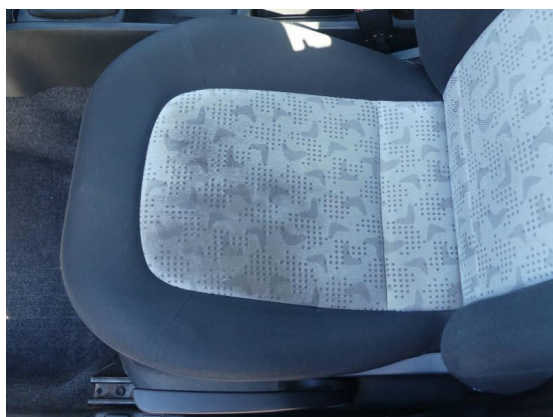
| Nr. | Teil | Bild Nr. | Schaden | Kommentar |
|---|---|---|---|---|
| 25 | Sitzpolster | 57, 58,<br>59, 60 | fleckig | |

Bild 57: Innenraum / Sitzpolster fleckig

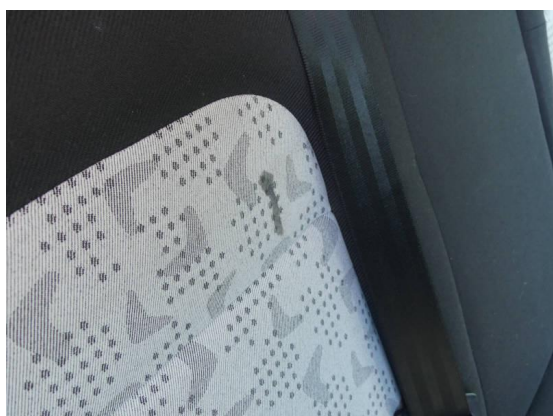
Bild 59: Innenraum / Sitzpolster fleckig

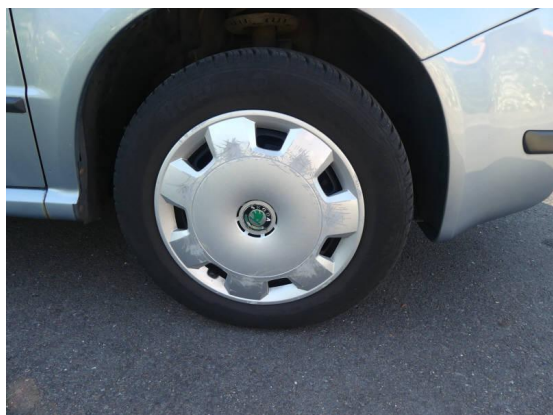
| Nr. | Teil | Bild Nr. | Schaden | Kommentar |
|---|---|---|---|---|
| 26 | Radkappen alle | 61, 62,<br>63, 64 | zerkratzt | |

Bild 61: Reifen - Felge / Radkappen alle zerkratzt

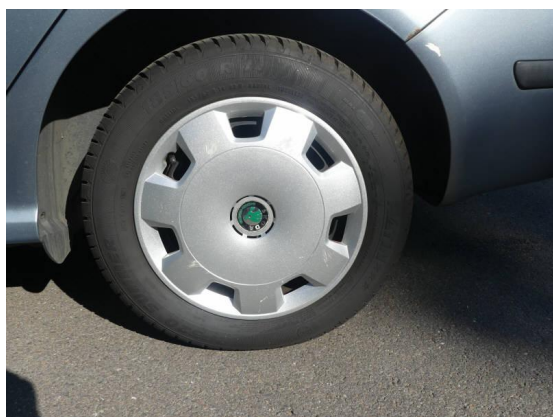
Bild 63: Reifen - Felge / Radkappen alle zerkratzt

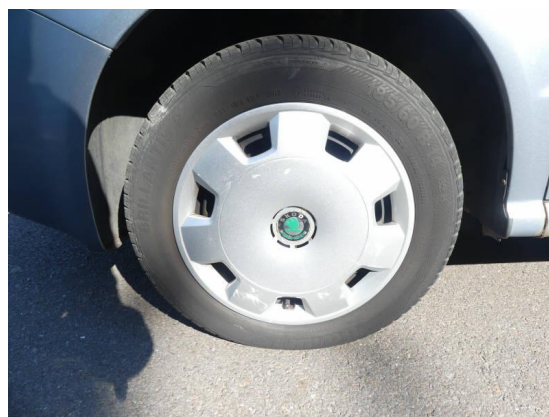
Bild 64: Reifen - Felge / Radkappen alle zerkratzt
