TÜVNORD**Zustandsbericht****TÜV NORD Autoservice GmbH - Wurster Straße 92 - 27580 Bremerhaven**

Datenquelle: **VIN-Abfrage**
Hersteller: **Hyundai**
Typ: **i30**
Fahrgestellnummer: **TMAD251AAEJ108098**
Erstzulassung: **27.03.2013**
Getriebe / Gänge: **Schaltgetriebe, 6 Gänge**
Schadstoffklasse: **EU5**
Vorverwendung: **Privat**

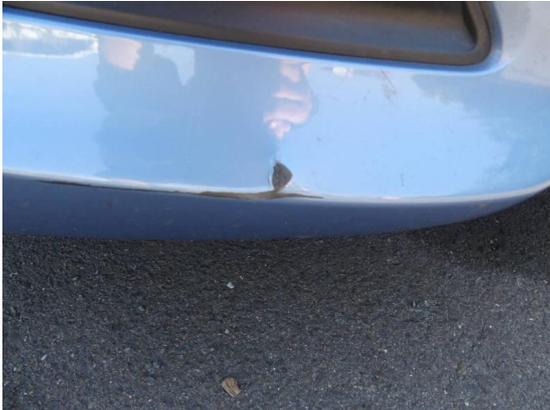
Bild 1: Karosserie / Stoßfänger vorn deformiert und zerkratzt

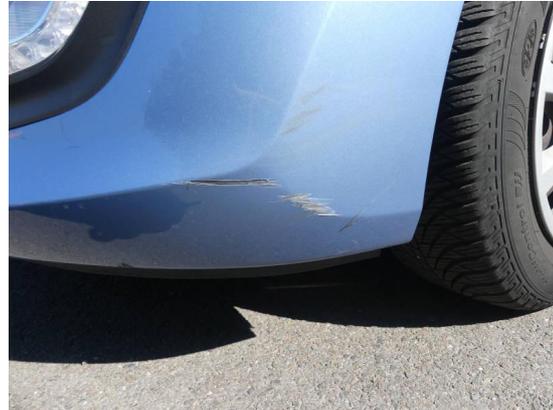
Bild 2: Karosserie / Stoßfänger vorn deformiert und zerkratzt

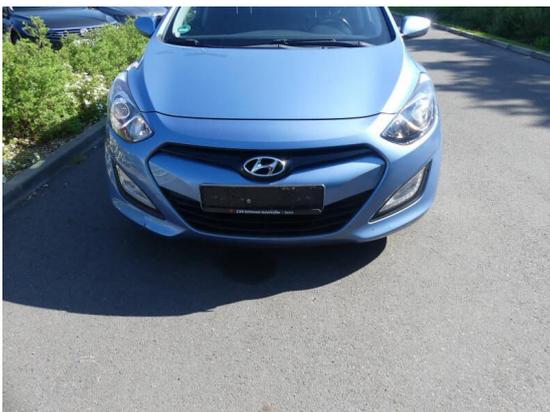
Bild 3: Karosserie / Stoßfänger vorn deformiert und zerkratzt

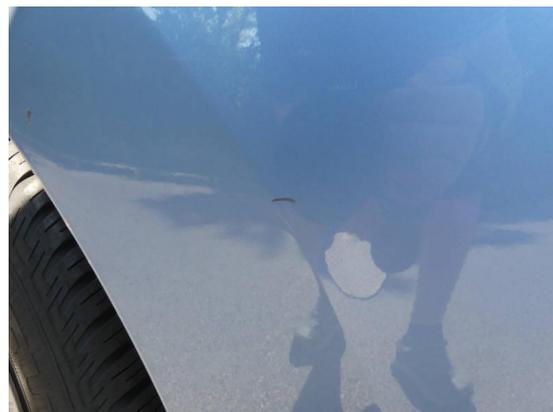
Bild 4: Karosserie / Stoßfänger hinten zerkratzt

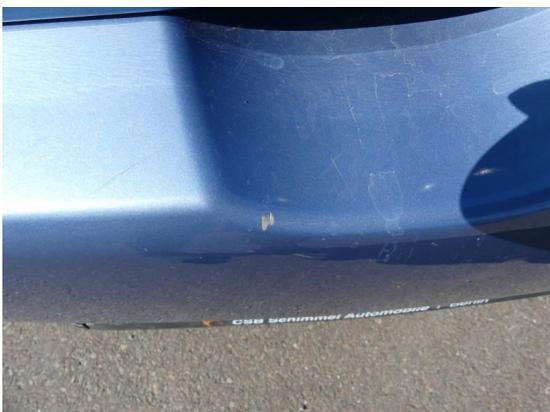
Bild 5: Karosserie / Stoßfänger hinten zerkratzt

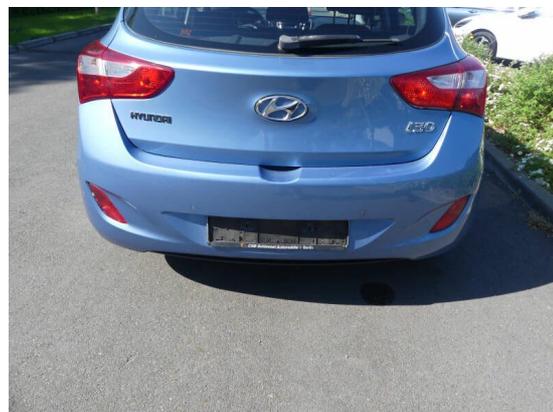
Bild 6: Karosserie / Stoßfänger hinten zerkratzt

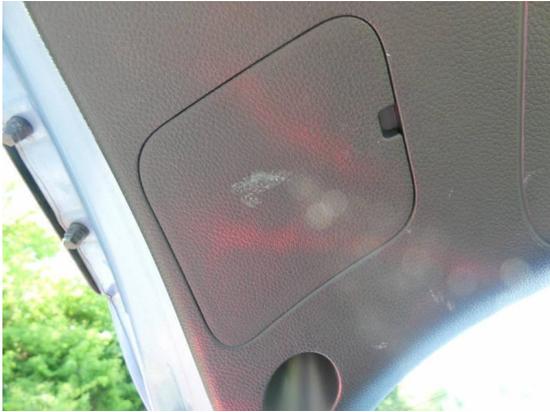
Bild 7: Innenraum / Heckklappenverkleidung Kratzer

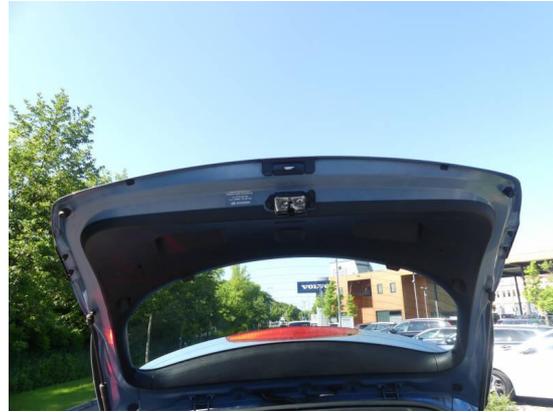
Bild 8: Innenraum / Heckklappenverkleidung Kratzer

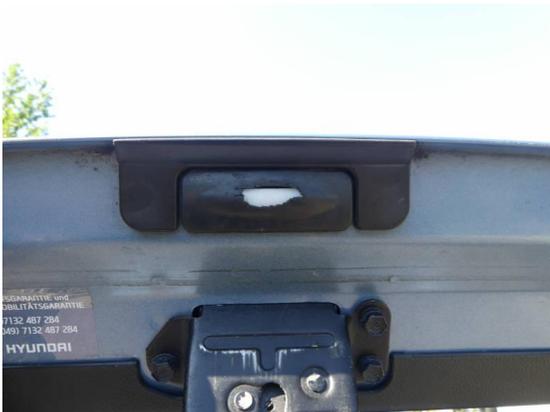
Bild 9: Technik / Heckklappentaster Gummi gerissen

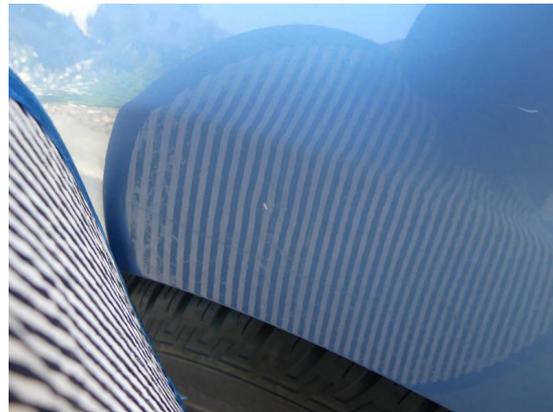
Bild 10: Karosserie / Seitenteil rechts Delle mit Kratzer

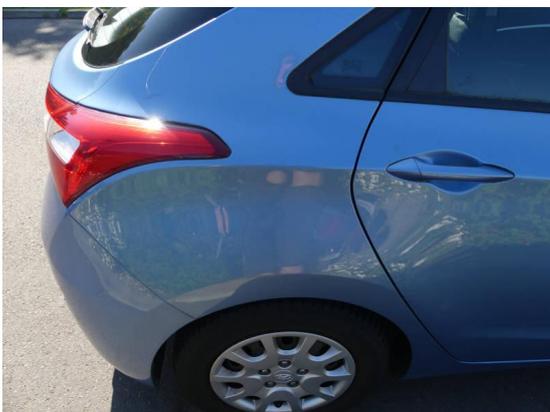
Bild 11: Karosserie / Seitenteil rechts Delle mit Kratzer

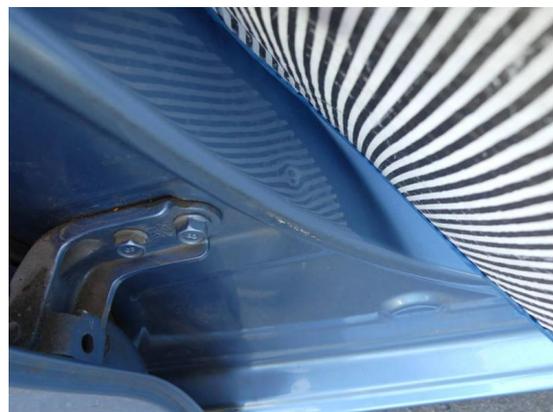
Bild 12: Karosserie / Einstieg vorne rechts Dellen

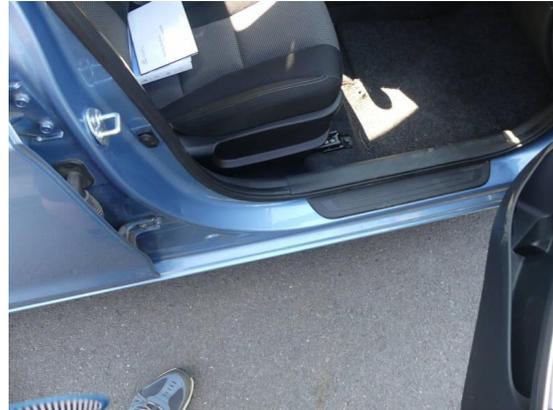
Bild 14: Karosserie / Einstieg vorne rechts Dellen

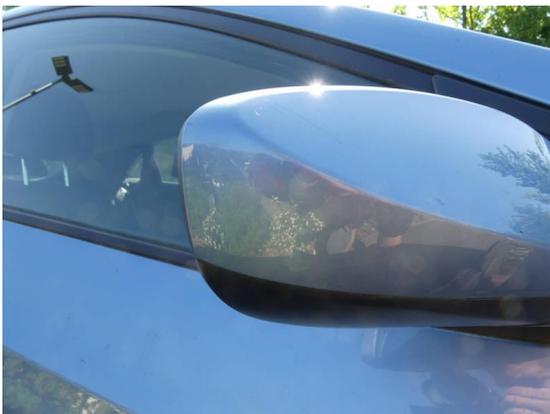
Bild 15: Karosserie / Spiegelkappe rechts Kratzer

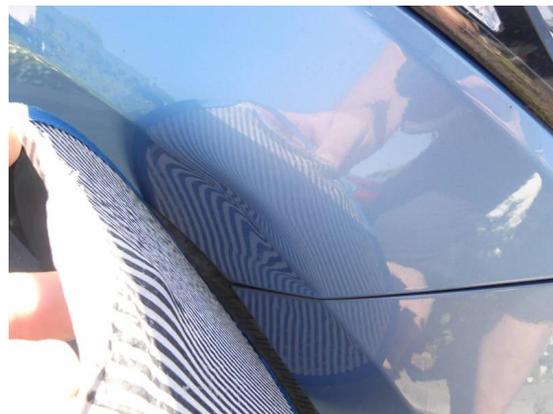
Bild 16: Karosserie / Kotflügel rechts deformiert

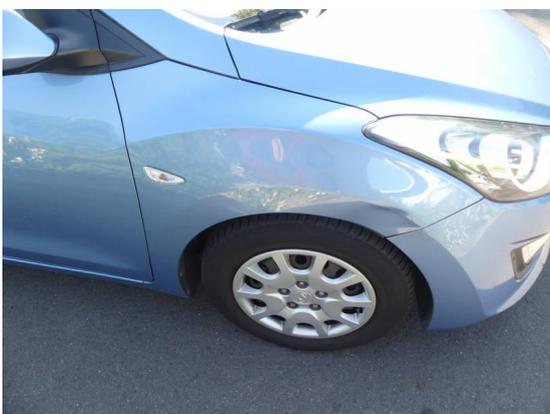
Bild 17: Karosserie / Kotflügel rechts deformiert

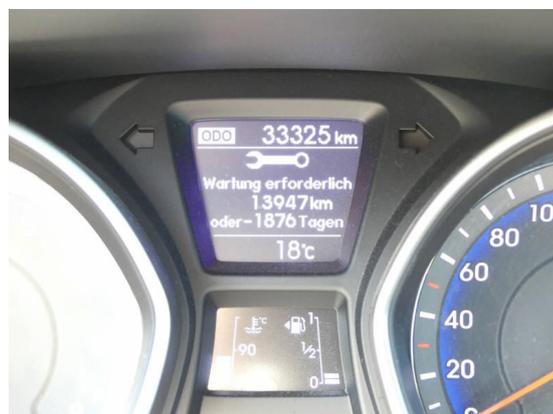
Bild 18: Wartung-Pflege / Wartung fällig

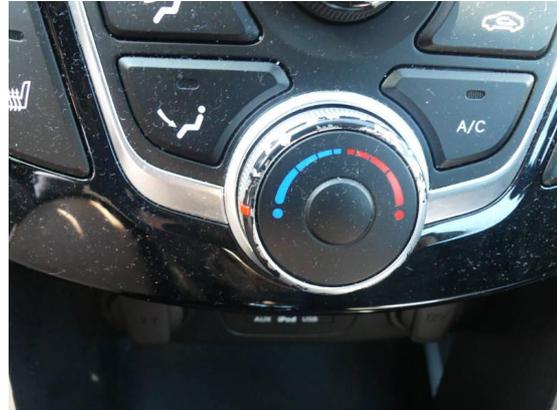
Bild 20: Technik / Regler am Radio abgegriffen

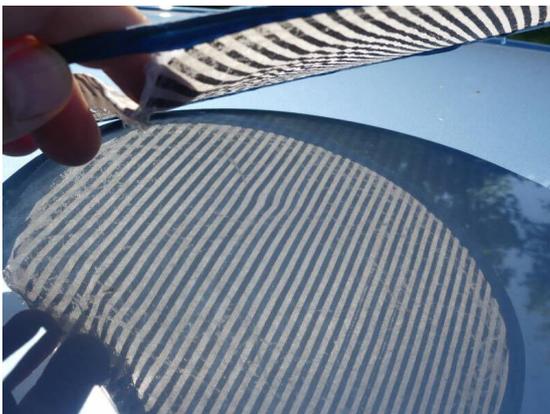
Bild 21: Karosserie / Dach Dellen und Kratzer

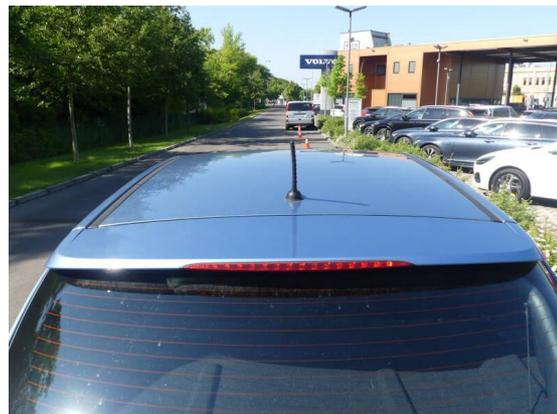
Bild 22: Karosserie / Dach Dellen und Kratzer

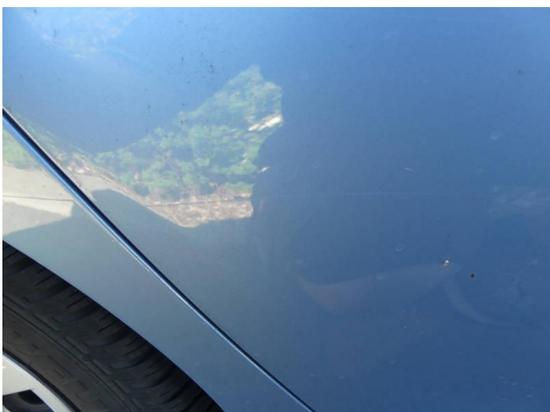
Bild 23: Karosserie / Tür hinten rechts Kratzer

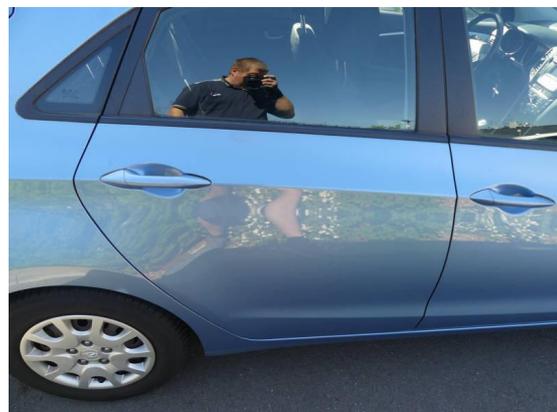
Bild 24: Karosserie / Tür hinten rechts Kratzer

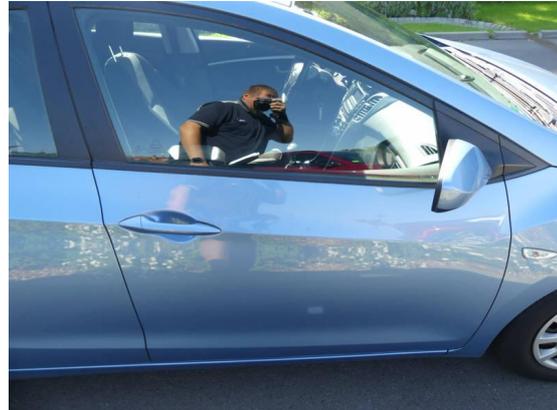
Bild 26: Karosserie / Tür vorne rechts Kratzer

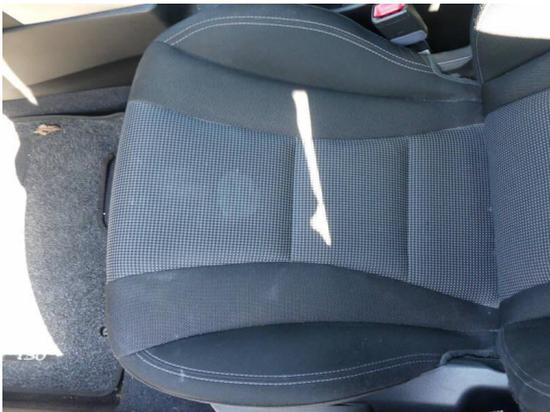
Bild 27: Innenraum / Sitzpolster fleckig

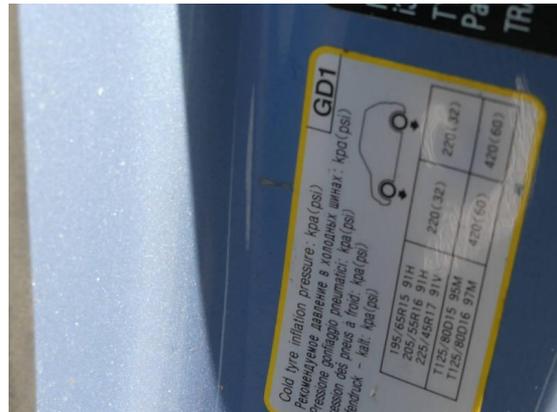
Bild 28: Karosserie / B-Säule links Delle und Kratzer

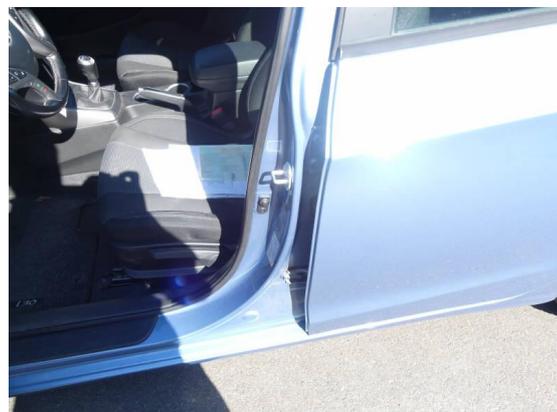
Bild 30: Karosserie / B-Säule links Delle und Kratzer

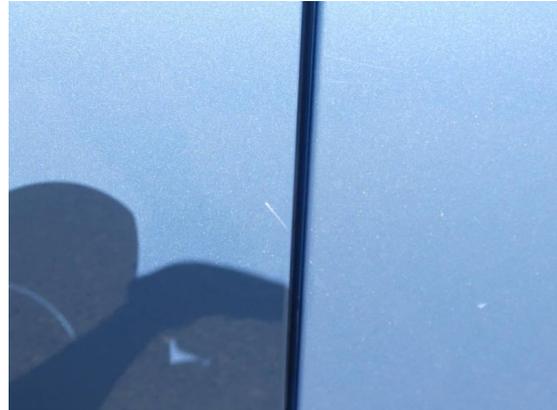
Bild 32: Karosserie / Tür vorne links leicht deformiert und Kratzer

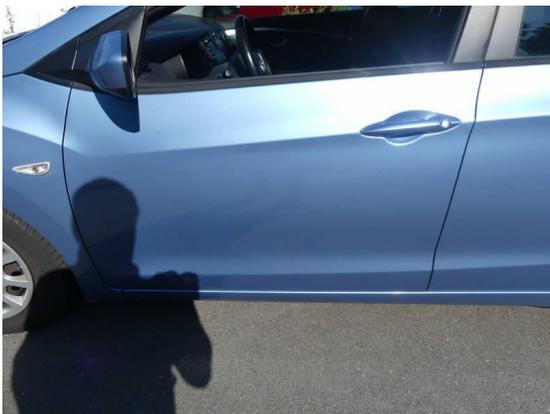
Bild 33: Karosserie / Tür vorne links leicht deformiert und Kratzer

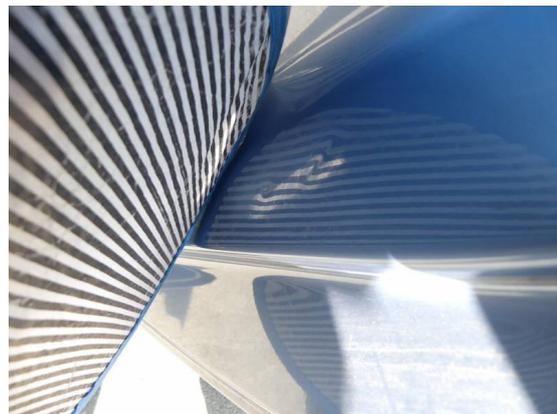
Bild 34: Karosserie / Einstieg hinten links leicht deformiert und Kratzer

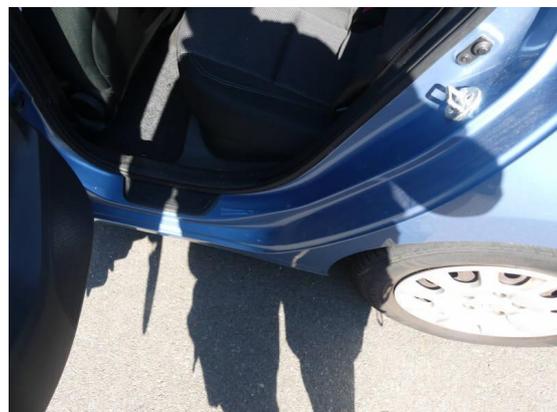
Bild 36: Karosserie / Einstieg hinten links leicht deformiert und Kratzer

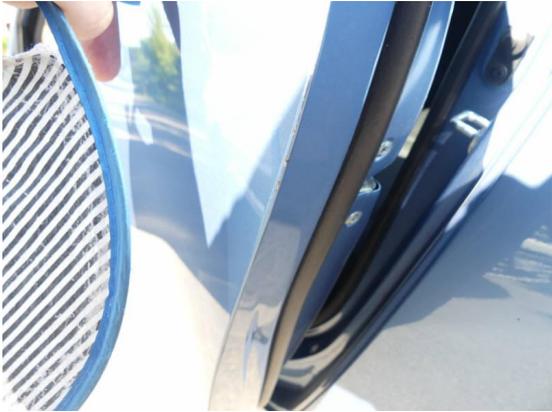
Bild 37: Karosserie / Tür hinten links Kratzer

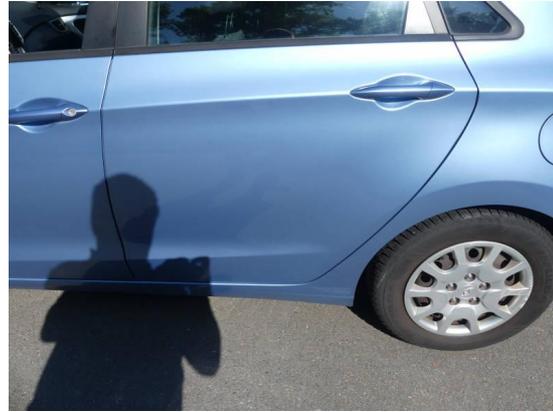
Bild 38: Karosserie / Tür hinten links Kratzer

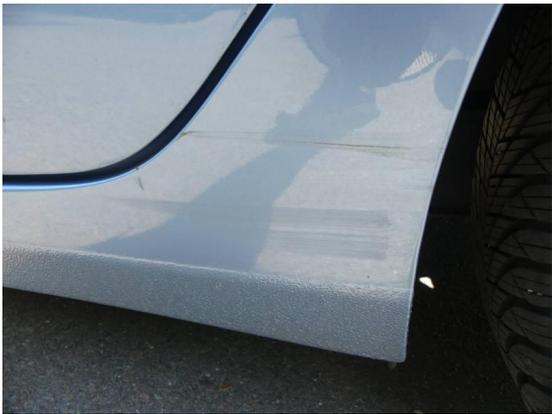
Bild 39: Karosserie / Seitenteil links zerkratzt

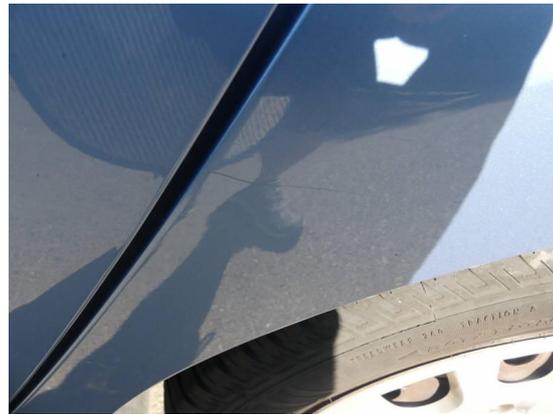
Bild 40: Karosserie / Seitenteil links zerkratzt

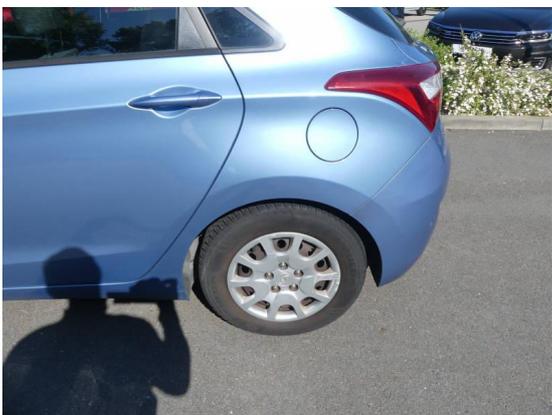
Bild 41: Karosserie / Seitenteil links zerkratzt

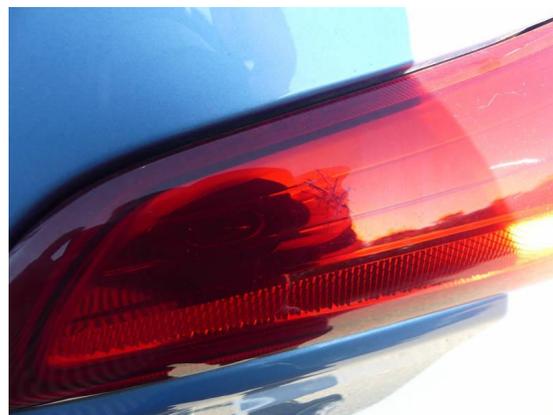
Bild 42: Technik / Rückleuchte links gebrochen

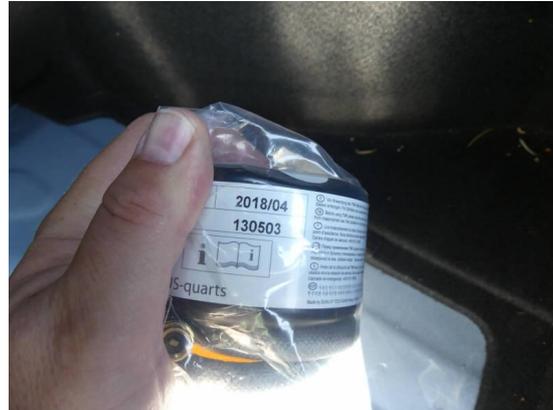
Bild 44: Reifen - Felge / Reifendichtmittel abgelaufen

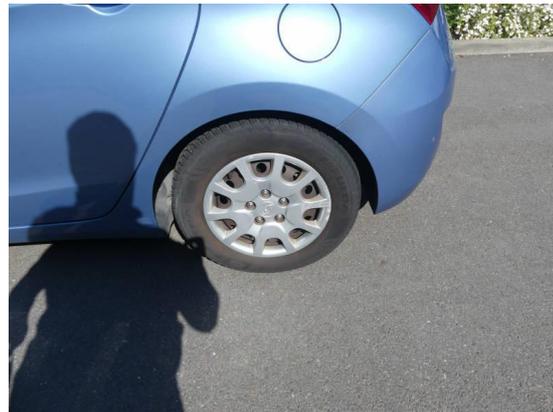
Bild 46: Reifen - Felge / Radkappe hinten links
Kratzer
