20.5.2025

TÜVNORD**Zustandsbericht****TÜV NORD Autoservice GmbH - Wurster Straße 92 - 27580 Bremerhaven**

Datenquelle: **VIN-Abfrage**
 Hersteller: **Ford**
 Typ: **Fiesta**
 Fahrgestellnummer: **WF0HXXGAJH6U46149**
 Erstzulassung: **26.06.2006**
 Getriebe / Gänge: **Schaltgetriebe, 5 Gänge**
 Schadstoffklasse: **EU4**
 Vorverwendung: **Privat**

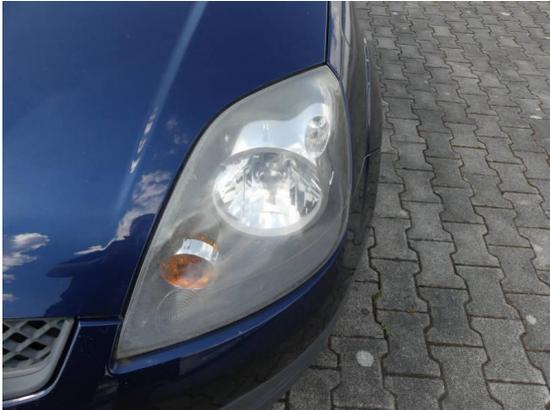
| Nr. | Teil | Bild Nr. | Schaden | Kommentar |
|---|---|---|---|---|
| 1 | Scheinwerfer links | 1 | matt/blind | |

Bild 1: Technik / Scheinwerfer links matt/blind

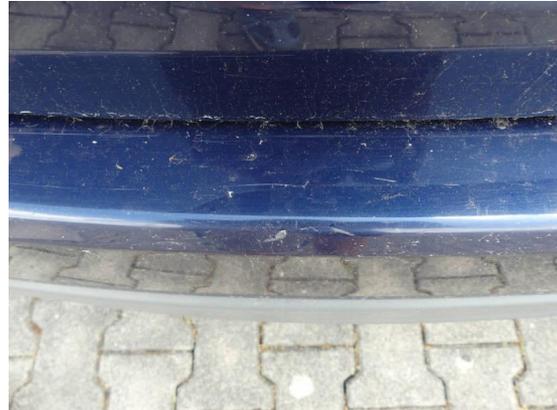
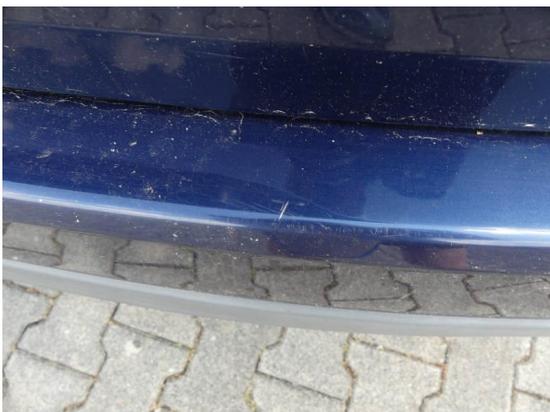
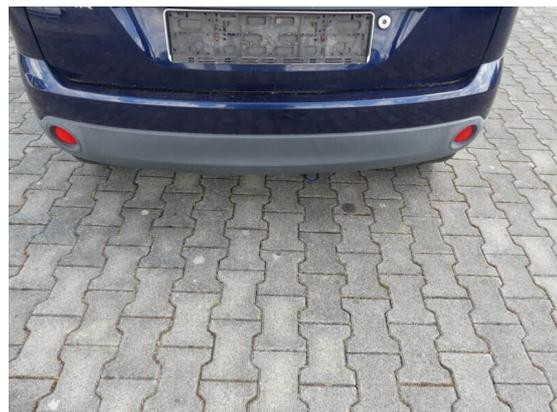
| Nr. | Teil | Bild Nr. | Schaden | Kommentar |
|---|---|---|---|---|
| 2 | Stoßfänger hinten | 2, 3, 4 | zerkratzt | |

Bild 2: Karosserie / Stoßfänger hinten zerkratzt

Bild 3: Karosserie / Stoßfänger hinten zerkratzt

Bild 4: Karosserie / Stoßfänger hinten zerkratzt

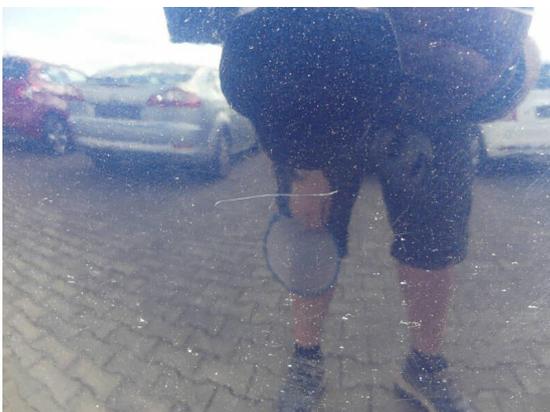
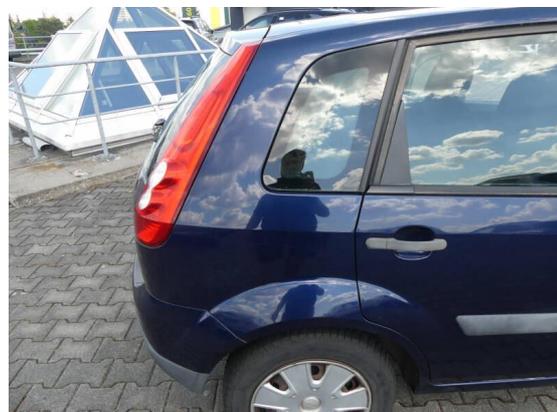
| Nr. | Teil | Bild Nr. | Schaden | Kommentar |
|---|---|---|---|---|
| 3 | Seitenteil rechts | 5, 6 | Kratzer | |

Bild 5: Karosserie / Seitenteil rechts Kratzer

Bild 6: Karosserie / Seitenteil rechts Kratzer

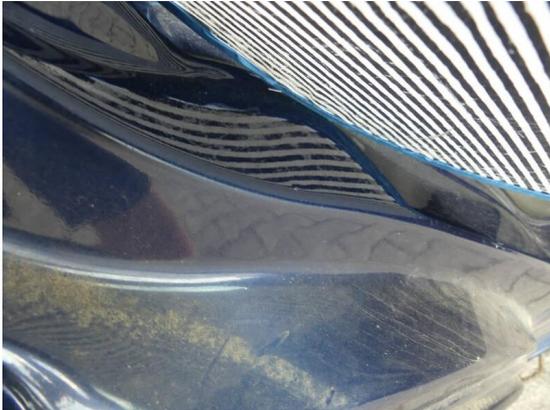
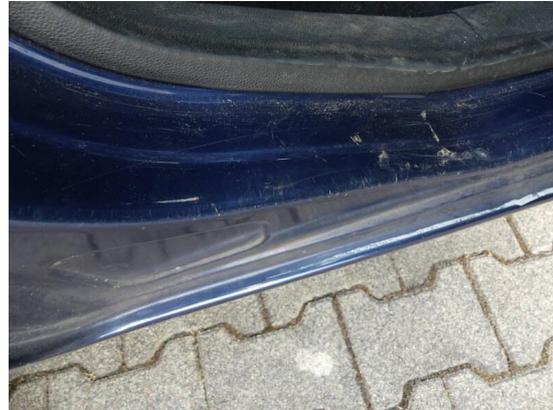
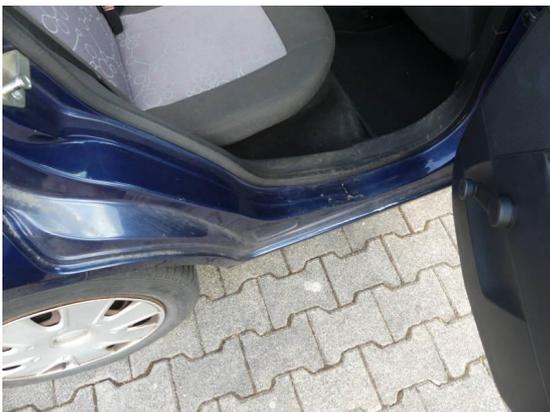
| Nr. | Teil | Bild Nr. | Schaden | Kommentar |
|---|---|---|---|---|
| 4 | Einstieg hinten rechts | 7, 8, 9 | Delle und zerkratzt | |

Bild 7: Karosserie / Einstieg hinten rechts Delle und zerkratzt

Bild 8: Karosserie / Einstieg hinten rechts Delle und zerkratzt

Bild 9: Karosserie / Einstieg hinten rechts Delle und zerkratzt

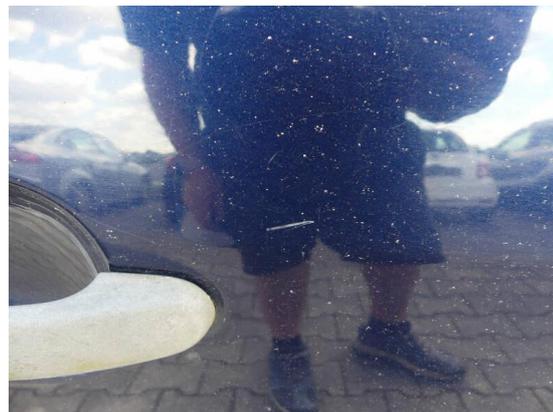
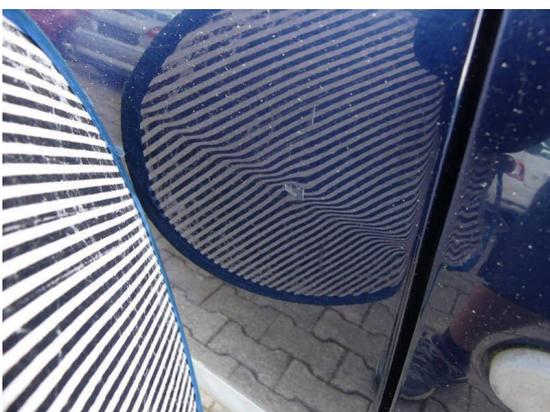
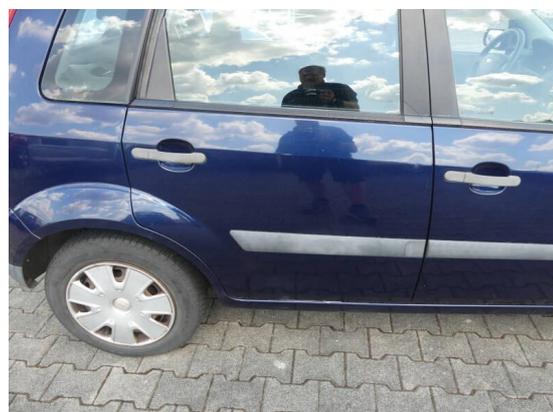
| Nr. | Teil | Bild Nr. | Schaden | Kommentar |
|---|---|---|---|---|
| 5 | Tür hinten rechts | 10, 11, 12 | leicht deformiert und zerkratzt | |

Bild 10: Karosserie / Tür hinten rechts leicht deformiert und zerkratzt

Bild 11: Karosserie / Tür hinten rechts leicht deformiert und zerkratzt

Bild 12: Karosserie / Tür hinten rechts leicht deformiert und zerkratzt

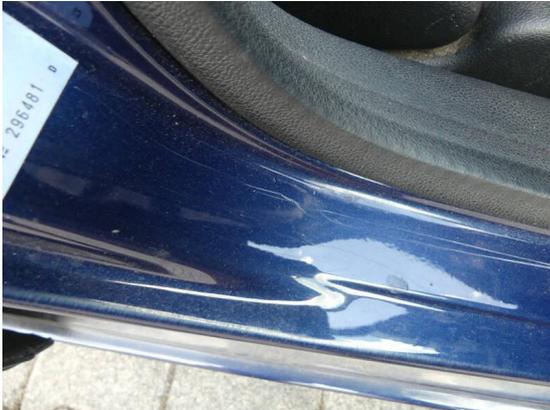
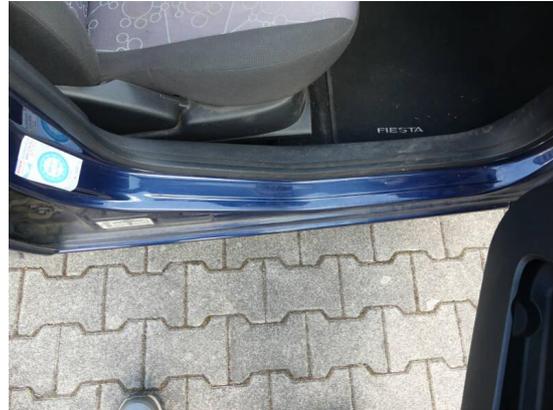
| Nr. | Teil | Bild Nr. | Schaden | Kommentar |
|---|---|---|---|---|
| 6 | Einstieg vorne rechts | 13, 14 | zerkratzt | |

Bild 13: Karosserie / Einstieg vorne rechts zerkratzt

Bild 14: Karosserie / Einstieg vorne rechts zerkratzt

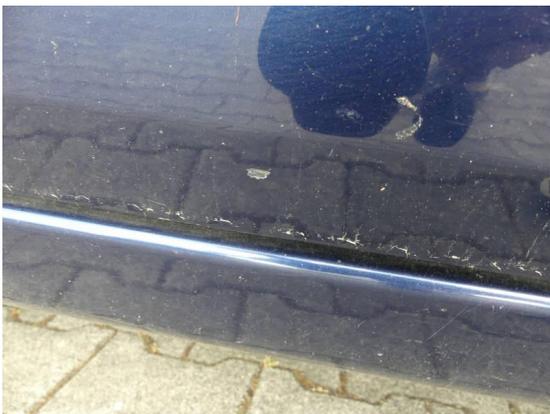
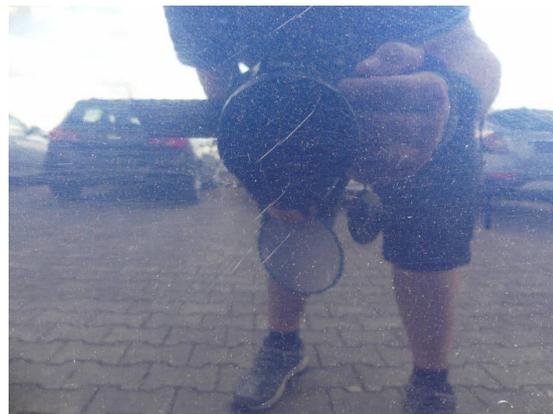
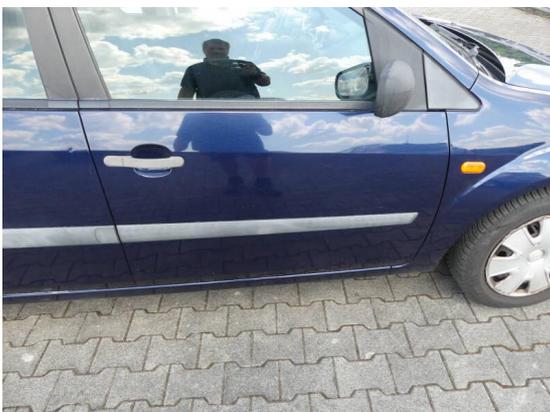
| Nr. | Teil | Bild Nr. | Schaden | Kommentar |
|---|---|---|---|---|
| 7 | Tür vorne rechts | 15, 16, 17 | zerkratzt | |

Bild 15: Karosserie / Tür vorne rechts zerkratzt

Bild 16: Karosserie / Tür vorne rechts zerkratzt

Bild 17: Karosserie / Tür vorne rechts zerkratzt

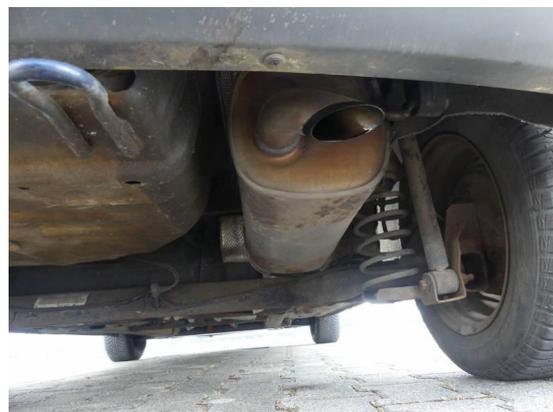
| Nr. | Teil | Bild Nr. | Schaden | Kommentar |
|---|---|---|---|---|
| 8 | Abgasanlage | 18 | undicht | |

Bild 18: Technik / Abgasanlage undicht

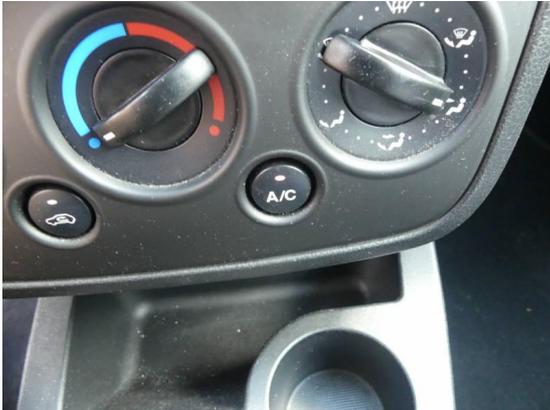
| Nr. | Teil | Bild Nr. | Schaden | Kommentar |
|---|---|---|---|---|
| 9 | Klimaanlage | 19 | kühlt nicht | |

Bild 19: Technik / Klimaanlage kühlt nicht

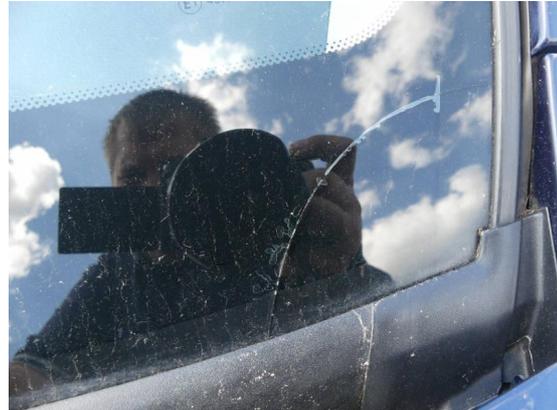
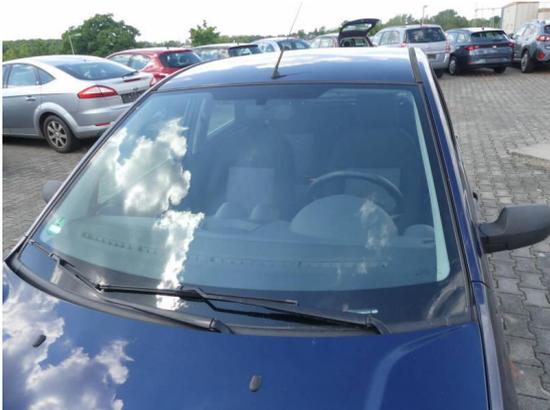
| Nr. | Teil | Bild Nr. | Schaden | Kommentar |
|---|---|---|---|---|
| 10 | Frontscheibe | 20, 21 | gerissen | |

Bild 20: Karosserie / Frontscheibe gerissen

Bild 21: Karosserie / Frontscheibe gerissen

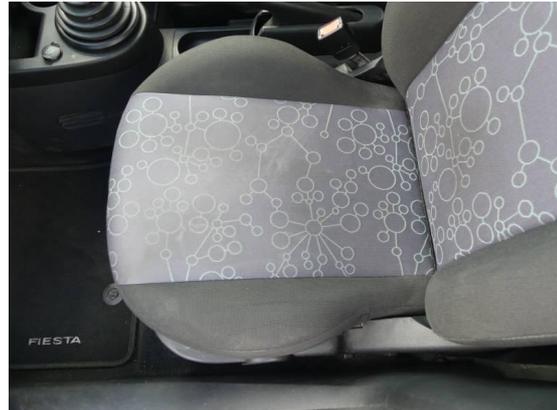
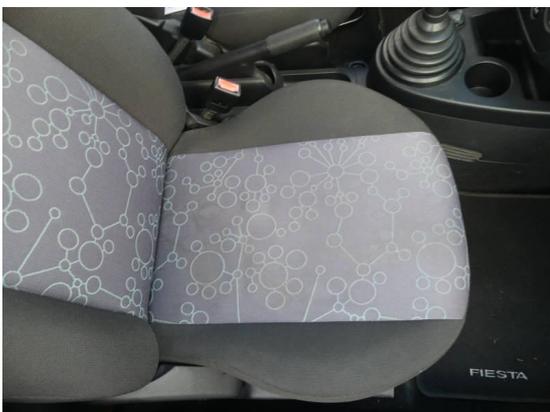
| Nr. | Teil | Bild Nr. | Schaden | Kommentar |
|---|---|---|---|---|
| 11 | Sitzpolster | 22, 23 | fleckig | |

Bild 22: Innenraum / Sitzpolster fleckig

Bild 23: Innenraum / Sitzpolster fleckig

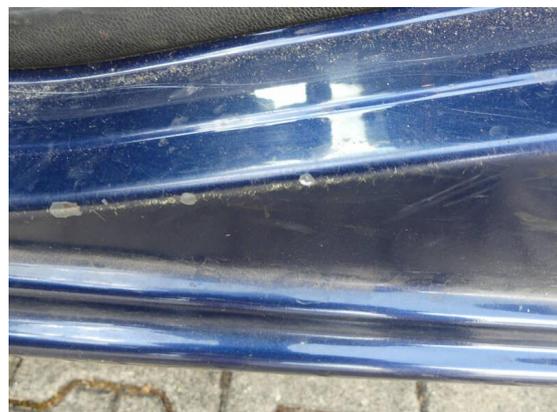
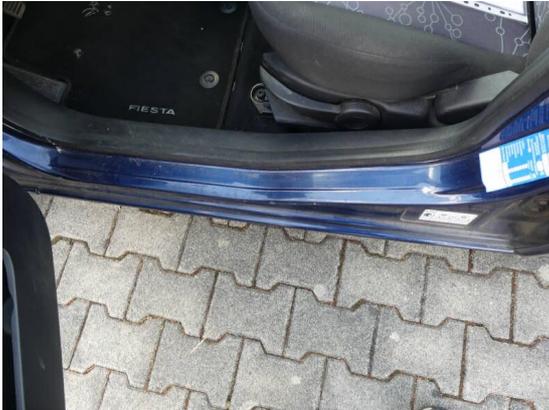
| Nr. | Teil | Bild Nr. | Schaden | Kommentar |
|---|---|---|---|---|
| 12 | Einstieg vorne links | 24, 25 | zerkratzt | |

Bild 24: Karosserie / Einstieg vorne links zerkratzt

Bild 25: Karosserie / Einstieg vorne links zerkratzt

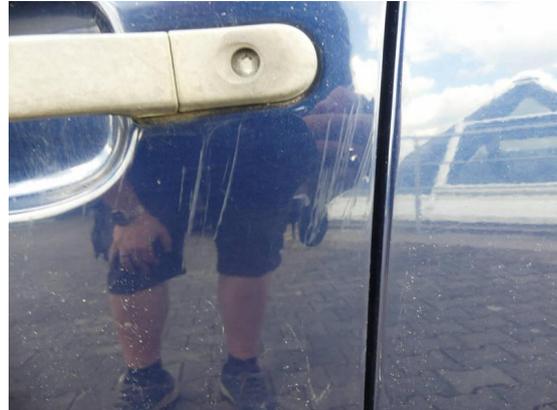
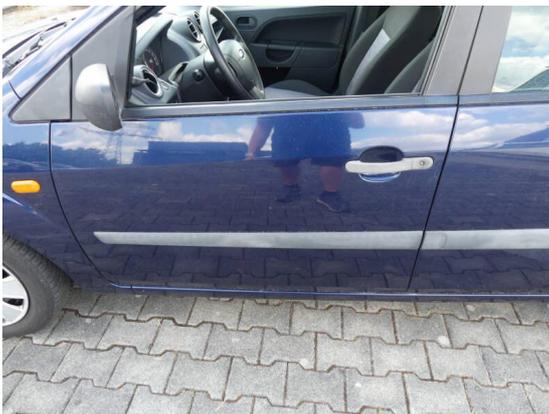
| Nr. | Teil | Bild Nr. | Schaden | Kommentar |
|---|---|---|---|---|
| 13 | Tür vorne links | 26, 27 | Kratzer | |

Bild 26: Karosserie / Tür vorne links Kratzer

Bild 27: Karosserie / Tür vorne links Kratzer

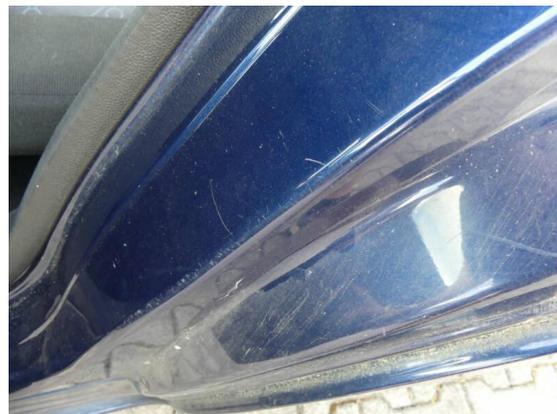
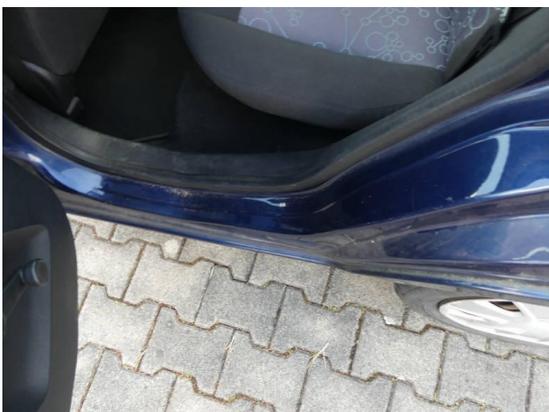
| Nr. | Teil | Bild Nr. | Schaden | Kommentar |
|---|---|---|---|---|
| 14 | Einstieg hinten links | 28, 29 | zerkratzt | |

Bild 28: Karosserie / Einstieg hinten links zerkratzt

Bild 29: Karosserie / Einstieg hinten links zerkratzt

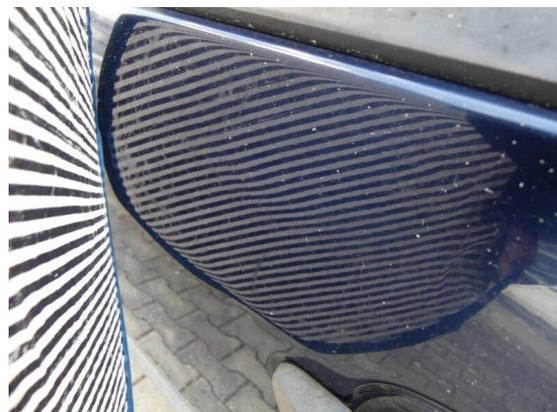
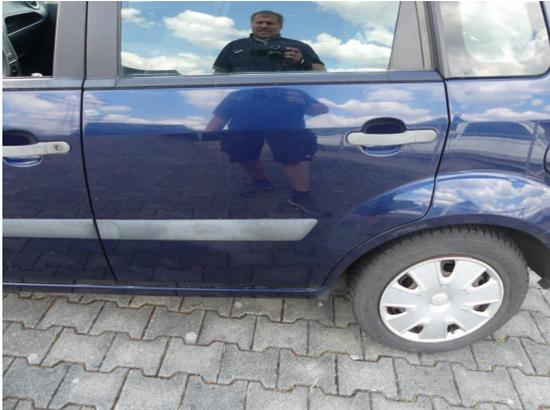
| Nr. | Teil | Bild Nr. | Schaden | Kommentar |
|---|---|---|---|---|
| 15 | Tür hinten links | 30, 31 | Delle | |

Bild 30: Karosserie / Tür hinten links Delle

Bild 31: Karosserie / Tür hinten links Delle

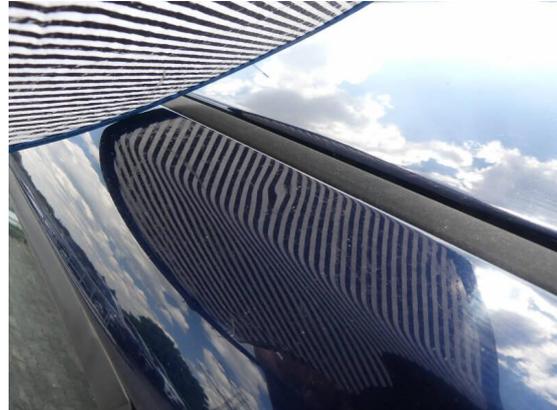
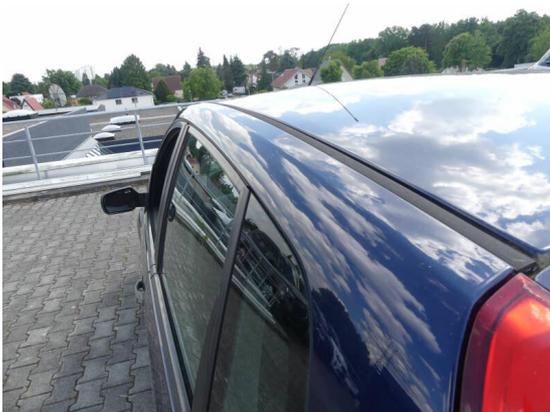
| Nr. | Teil | Bild Nr. | Schaden | Kommentar |
|---|---|---|---|---|
| 16 | Dachholm links | 32, 33 | Delle | |

Bild 32: Karosserie / Dachholm links Delle

Bild 33: Karosserie / Dachholm links Delle

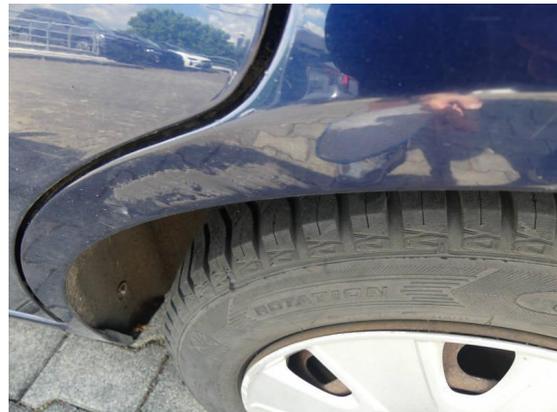
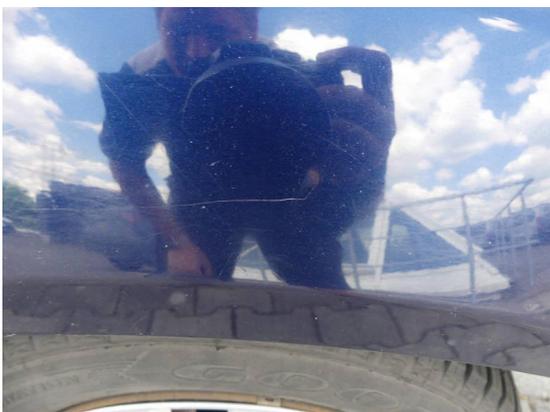
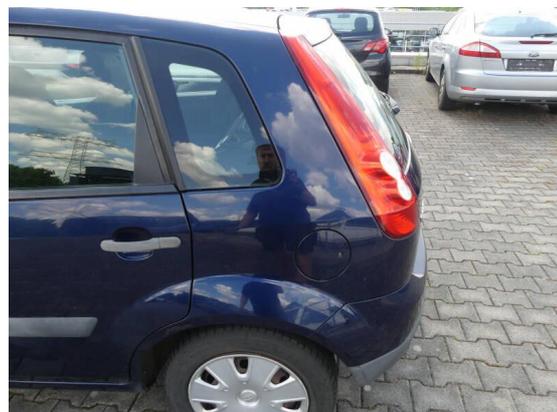
| Nr. | Teil | Bild Nr. | Schaden | Kommentar |
|---|---|---|---|---|
| 17 | Seitenteil links | 34, 35, 36 | zerkratzt | |

Bild 34: Karosserie / Seitenteil links zerkratzt

Bild 35: Karosserie / Seitenteil links zerkratzt

Bild 36: Karosserie / Seitenteil links zerkratzt

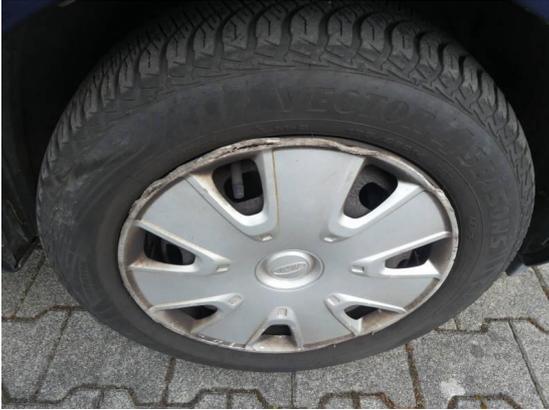
| Nr. | Teil | Bild Nr. | Schaden | Kommentar |
|---|---|---|---|---|
| 18 | Radkappe vorne rechts | 37 | ingerissen | |

Bild 37: Reifen - Felge / Radkappe vorne rechts
eingerissen
