Verkaufsbericht

Ihr Auftrag vom	13.05.2025 durch SPITZKE SCHWEISSTECHNIK NL Berlin-Brandenburg
Besichtigungsort	14979 Großbeeren, Märkische Allee 39 / 41
Besichtigungsdatum	14.05.2025
Referenznummern	60611024

Fahrzeugident.-Nr.	WVGZZZ5NZKM139301		
Fahrzeugart	PKW - Kombilimousine	Farbton / Lackart	Weiss / Uni
Hersteller	VW	Nächste HU	08/2026
Typ / Verkaufsbez.	Tiguan 2.0 TDI Comfortline	Laufleistung abgelesen	252.328 km
Erstzulassung	29.07.2019	Emissionsklasse	Euro 6
Getriebe / Gänge	Direktschaltung / 7	Sitzplätze / Türen	5 / 5
Achsen / angetrieben	2 / 1	Anzahl Besitzer	1
Motorart	Reihenmotor / Diesel	Hubraum / Nennleistung	1.968 ccm / 110 KW
Antriebsart	Frontantrieb

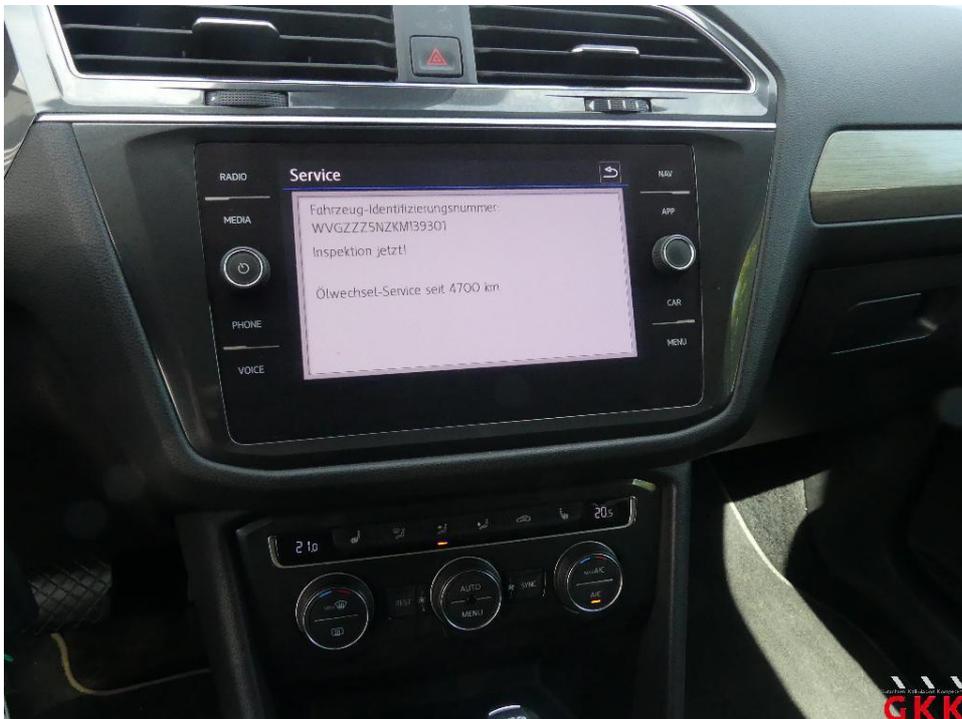
Inspektion groß Mittelklasse, fällig, durchführen (Bild 18)

Bild 18 Inspektion groß, Mittelklasse, fällig, durchführen

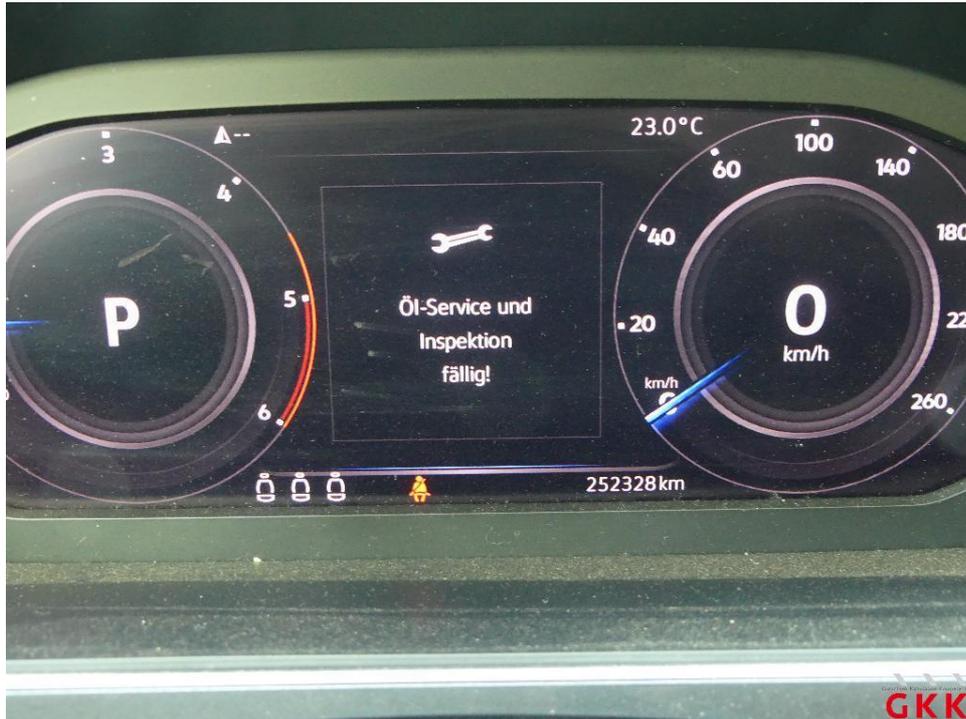
Bremsflüssigkeits-Wechsel Mittelklasse, fällig, durchführen (Bild 19)

Bild 19 Bremsflüssigkeits-Wechsel, Mittelklasse, fällig, durchführen

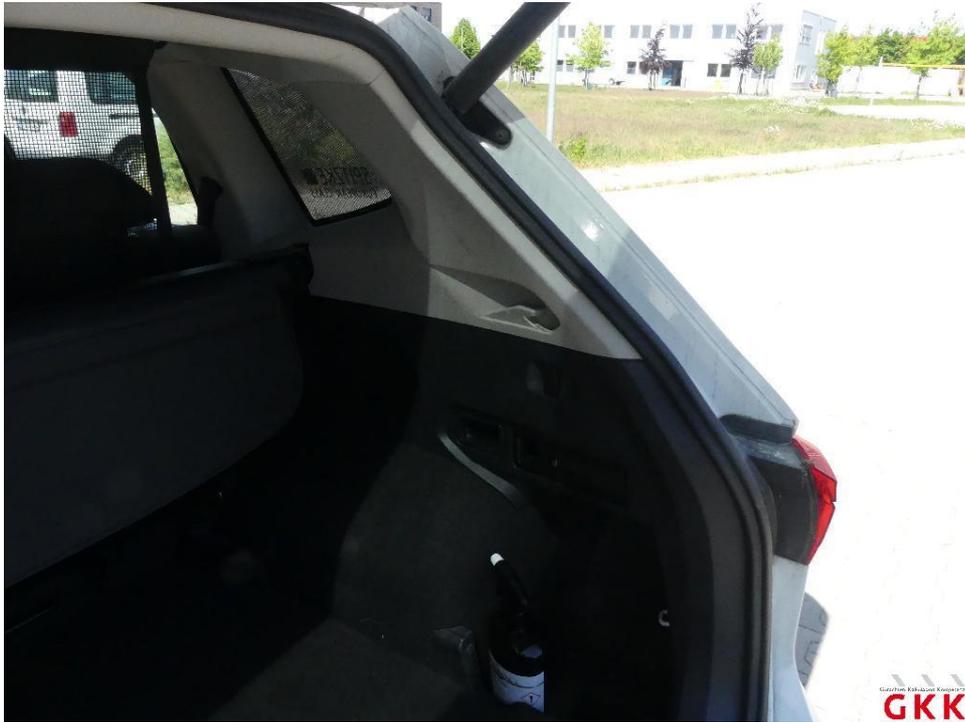
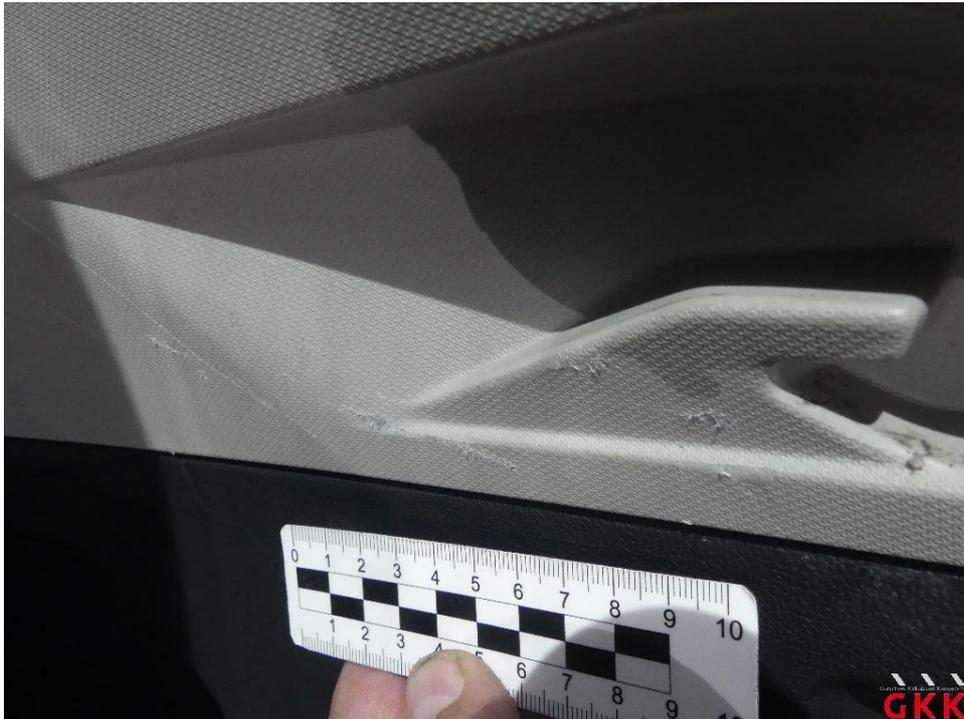
Laderaum rechts Verkleidung, beschädigt, ersetzen (Bild 20, Bild 21)

Bild 20 Laderaum rechts Verkleidung, beschädigt, ersetzen

Bild 21 Laderaum rechts Verkleidung, beschädigt, ersetzen

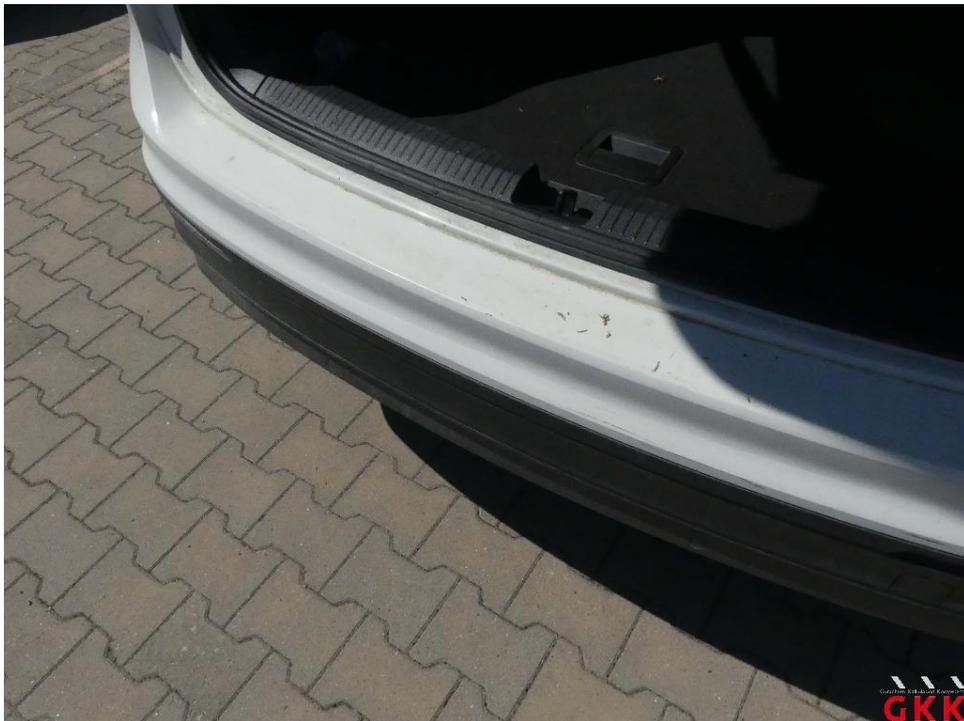
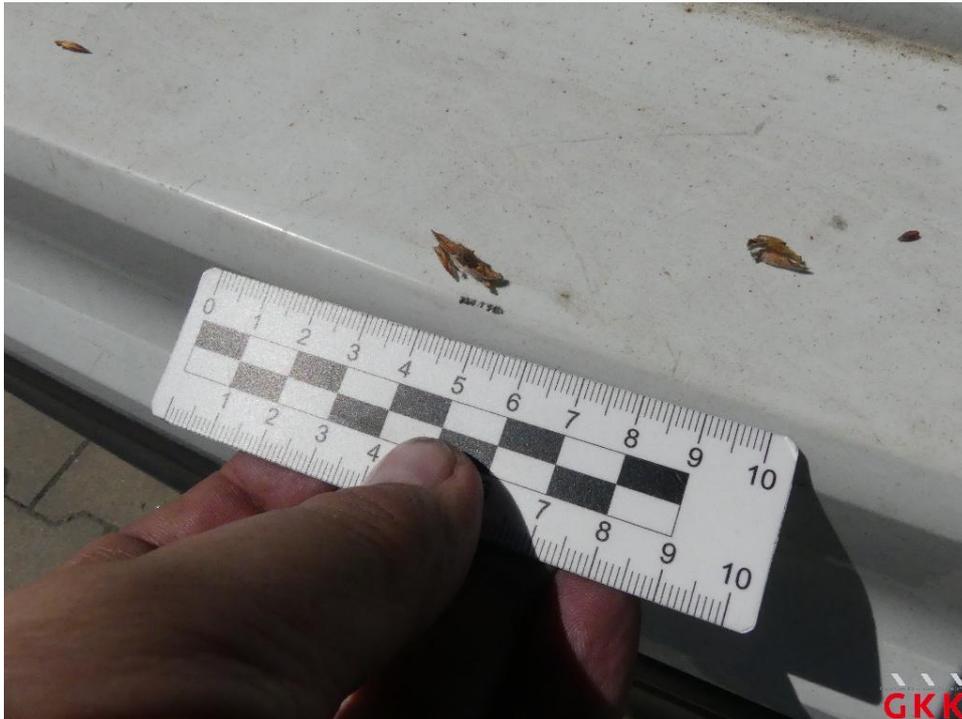
Stoßfänger hinten Verkleidung -lackiert-, verkratzt, Smartrepair (Bild 22, Bild 23)

Bild 22 Stoßfänger hinten, Verkleidung -lackiert-, verkratzt, Smartrepair

Bild 23 Stoßfänger hinten, Verkleidung -lackiert-, verkratzt, Smartrepair

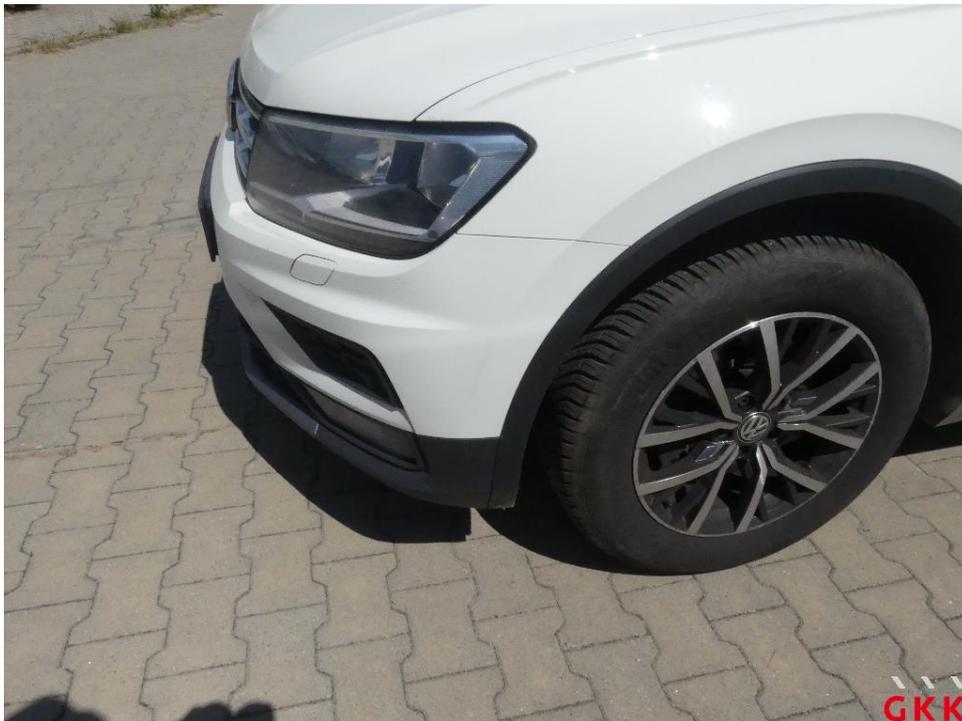
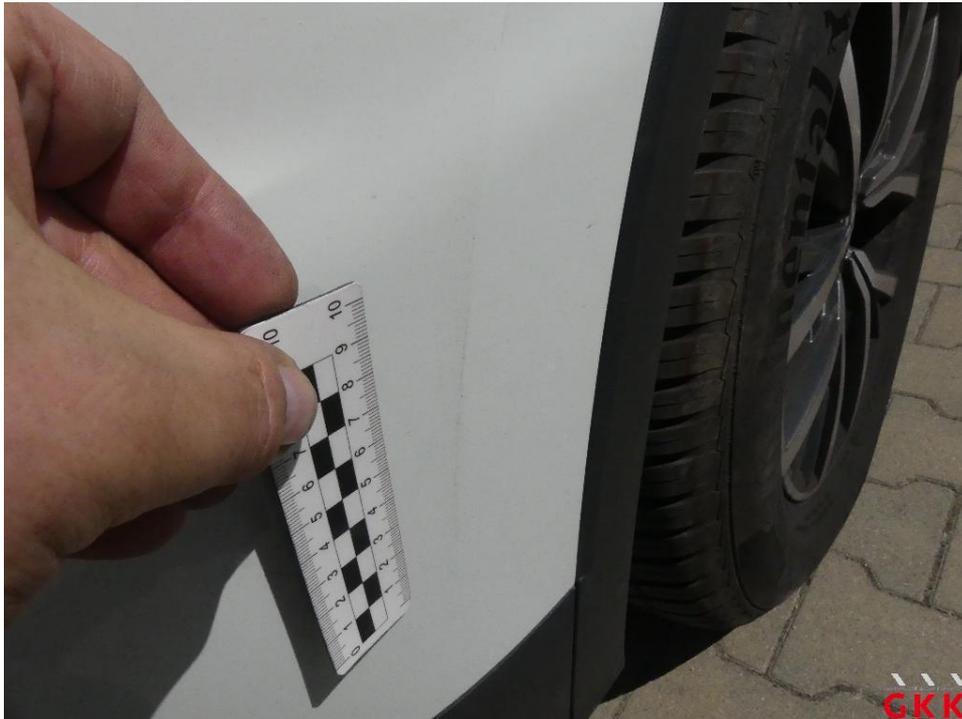
Stoßfänger vorne Verkleidung -lackiert-, verkratzt, Smartrepair (Bild 24, Bild 25)

Bild 24 Stoßfänger vorne, Verkleidung -lackiert-, verkratzt, Smartrepair

Bild 25 Stoßfänger vorne, Verkleidung -lackiert-, verkratzt, Smartrepair
