## Raport z oględzin pojazdu

Numer raportu	215090/5/25-11401	Data raportu	16-05-2025
Rzeczoznawcy	mgr inż. Piotr Mirkowski mgr inż. Przemysław Ostap	Data oględzin	14-05-2025
Nr zlecenia	PCM(DZS)/GDA/33511/25/05/09	Miejsce oględzin	MDM AUTO (MAKURAT), ZAWODNIKÓ...

Numer identyfikacyjny (VIN)	<b>YV1DZARCDH2020944</b>
Marka, model	VOLVO XC60 13-17
Typ, wersja	XC60 D3 Drive-E Momentum aut
Numer rejestracyjny	GD527XV
Silnik (rodz./poj./moc)	diesel/1969 ccm/110 kW
Stan licznika	158 072 km
Data 1. rej./rok prod.	27-06-2016/2016
Data nast. bad. techn.	07-04-2026
Nadwozie	KOM 5/5
Lakier	szary/METALIK
Skrzynia biegów	automatyczna

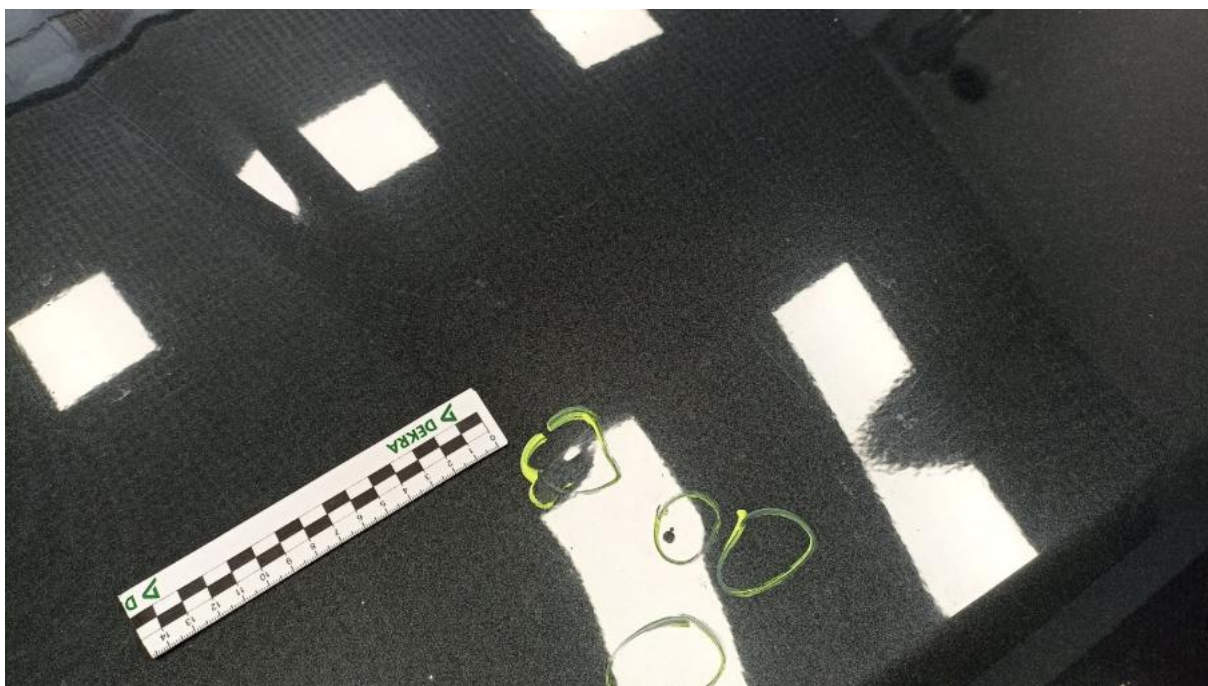
**Fot. 35**

Pokrywa komory silnika - Wgniecenie/odkształcenie 1

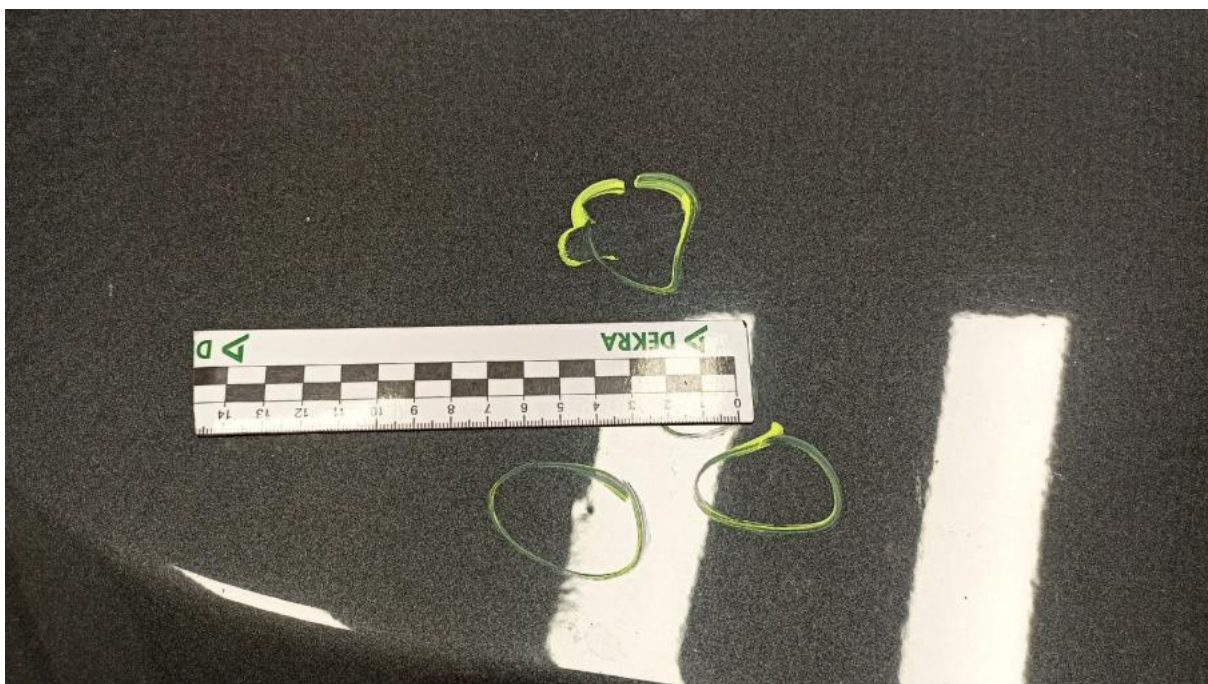
**Fot. 36**

Pokrywa komory silnika - Wgniecenie/odkształcenie 2

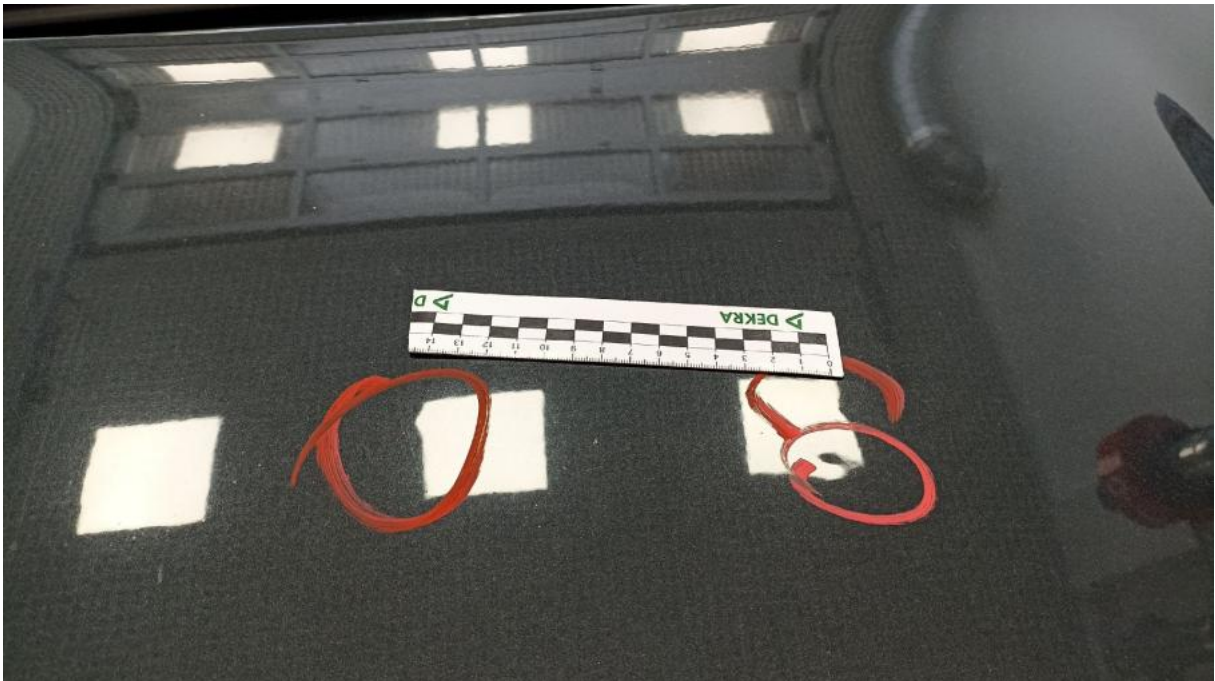
**Fot. 37**

Pokrywa komory silnika() - Wgniecenie/odkształcenie 3

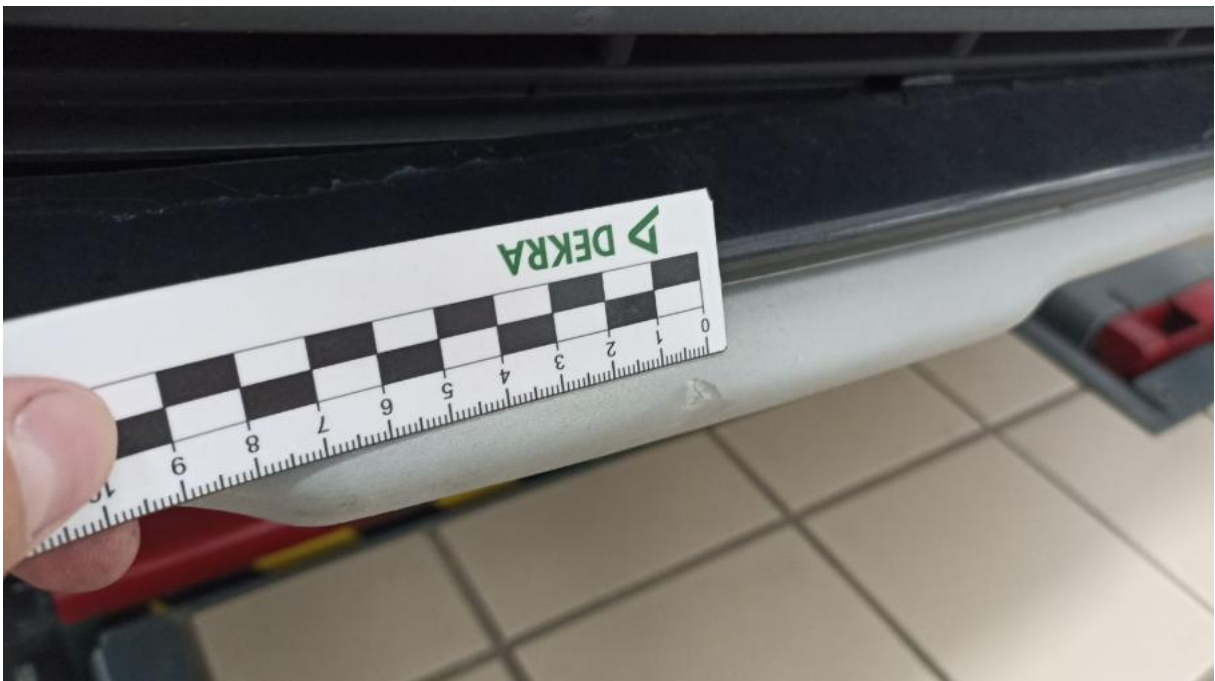
**Fot. 38**

Spoiler zderzaka przedniego - Wgniecenie/odkształcenie 1

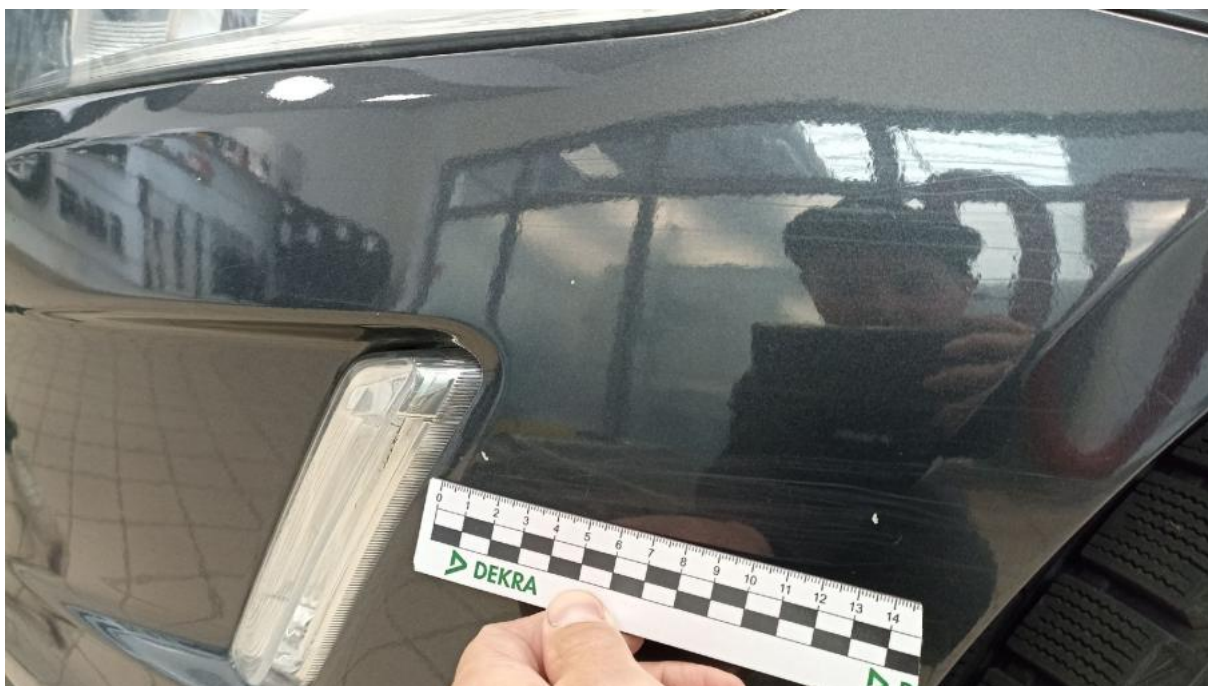
**Fot. 39**  
Zderzak - Rysa/odprysk 1

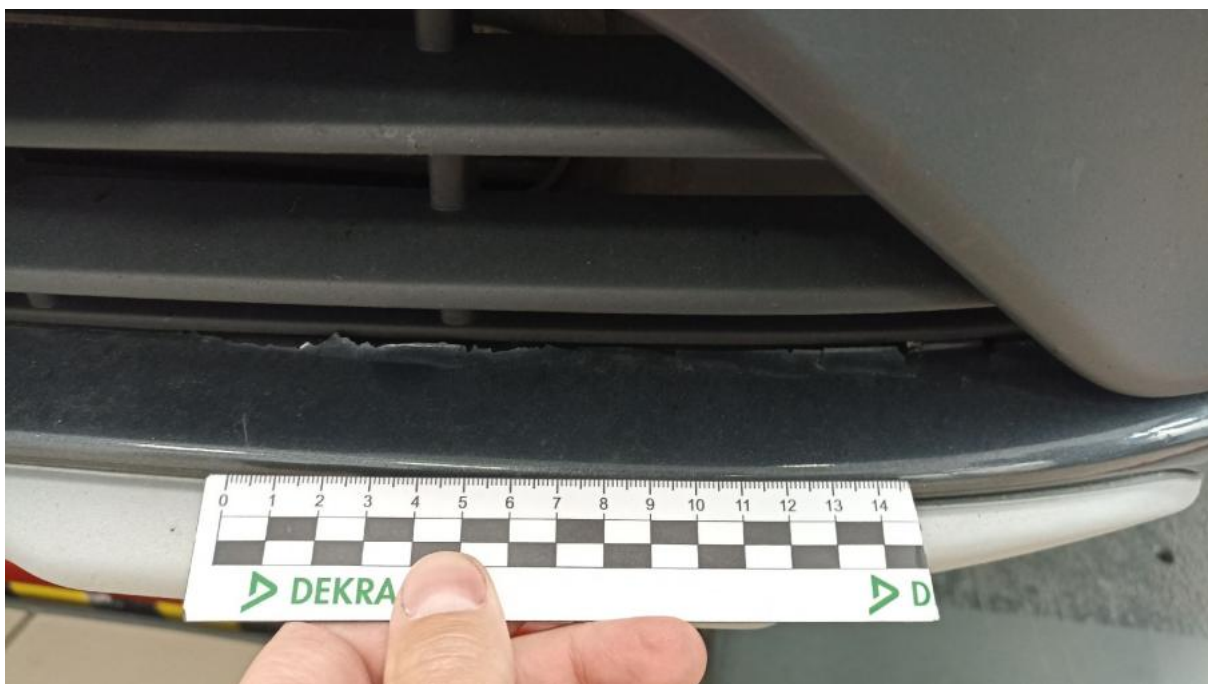
**Fot. 40**  
Zderzak - Inne 1

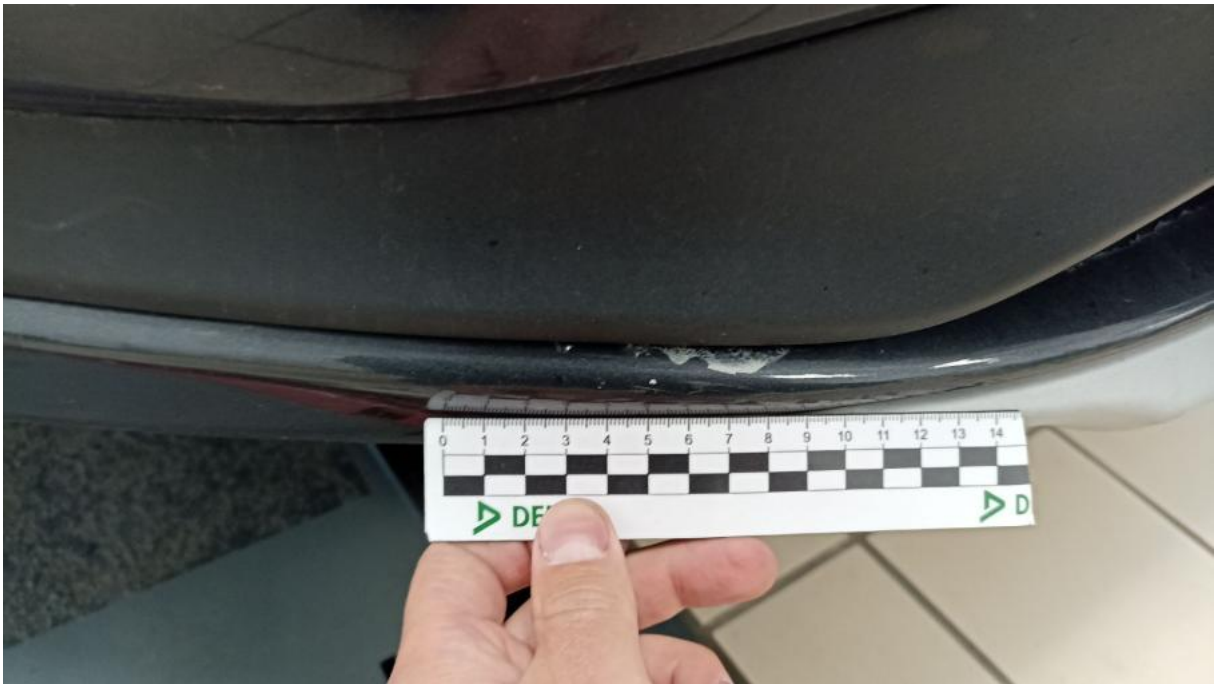
**Fot. 41**  
Zderzak - Inne 2

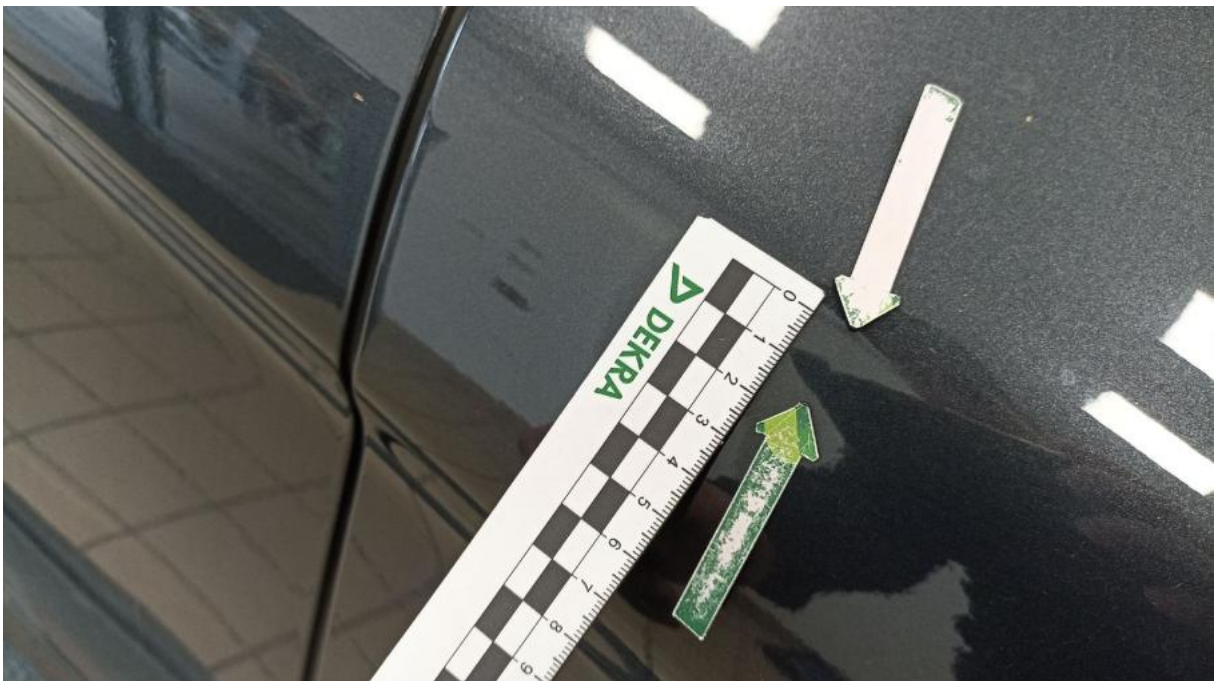
**Fot. 42**  
Błotnik przedni P - Wgniecenie/odkształcenie 1

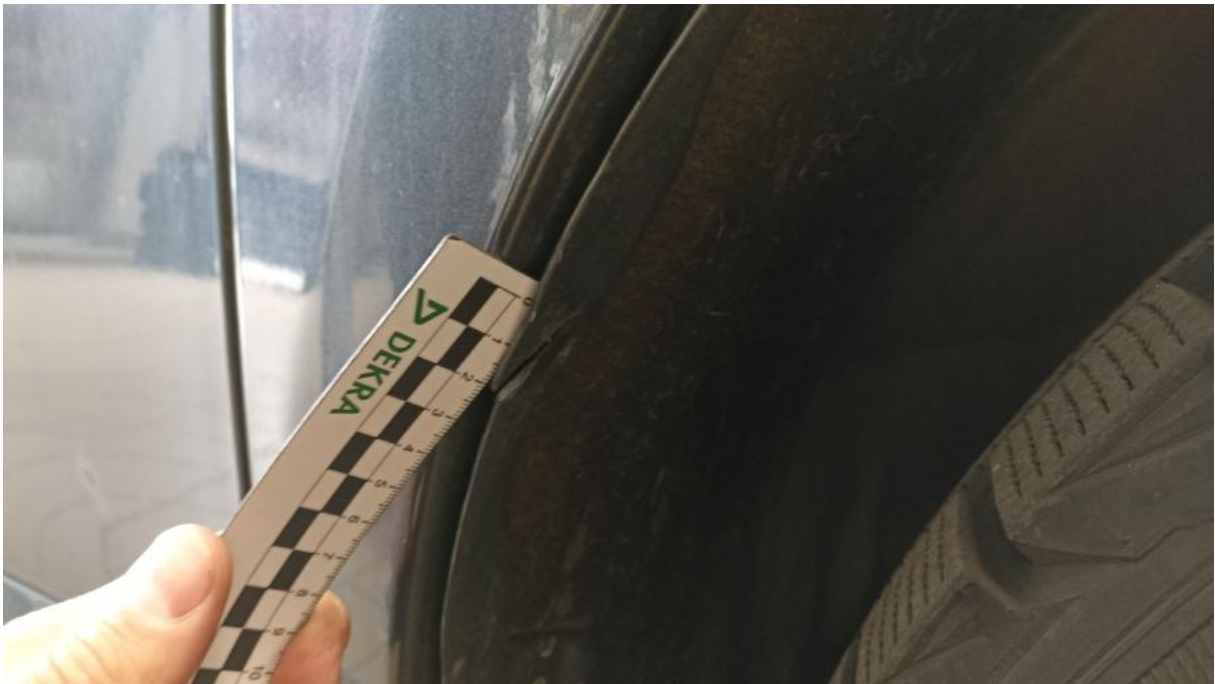
**Fot. 43**

Nadkole przednie P - Pęknięcie/rozerwanie 1

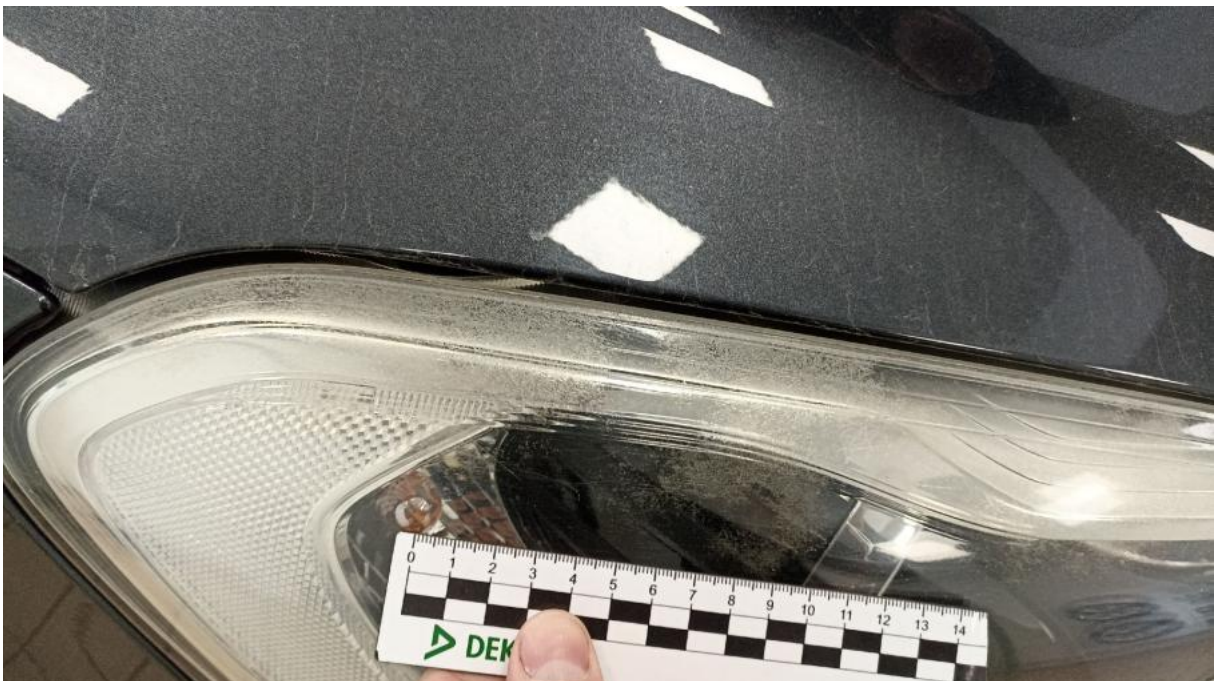
**Fot. 44**

Reflektor P - Inne 1

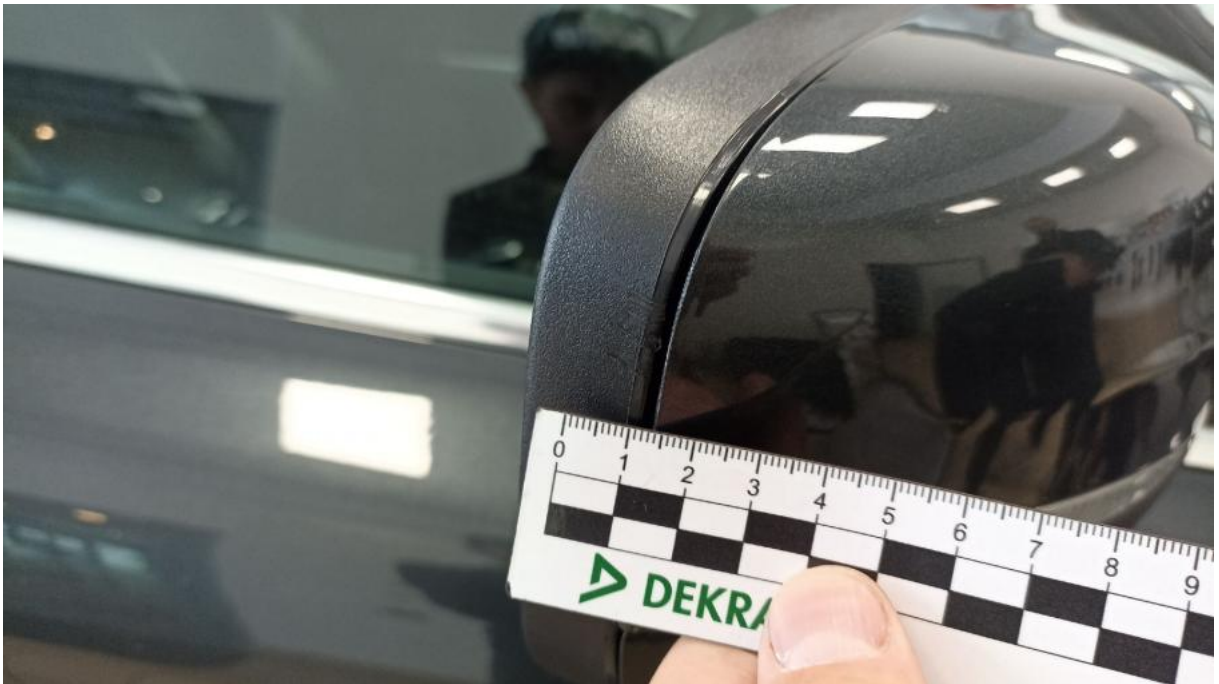
**Fot. 45**

Obudowa lusterka zew P - Rysa/odprysk 1

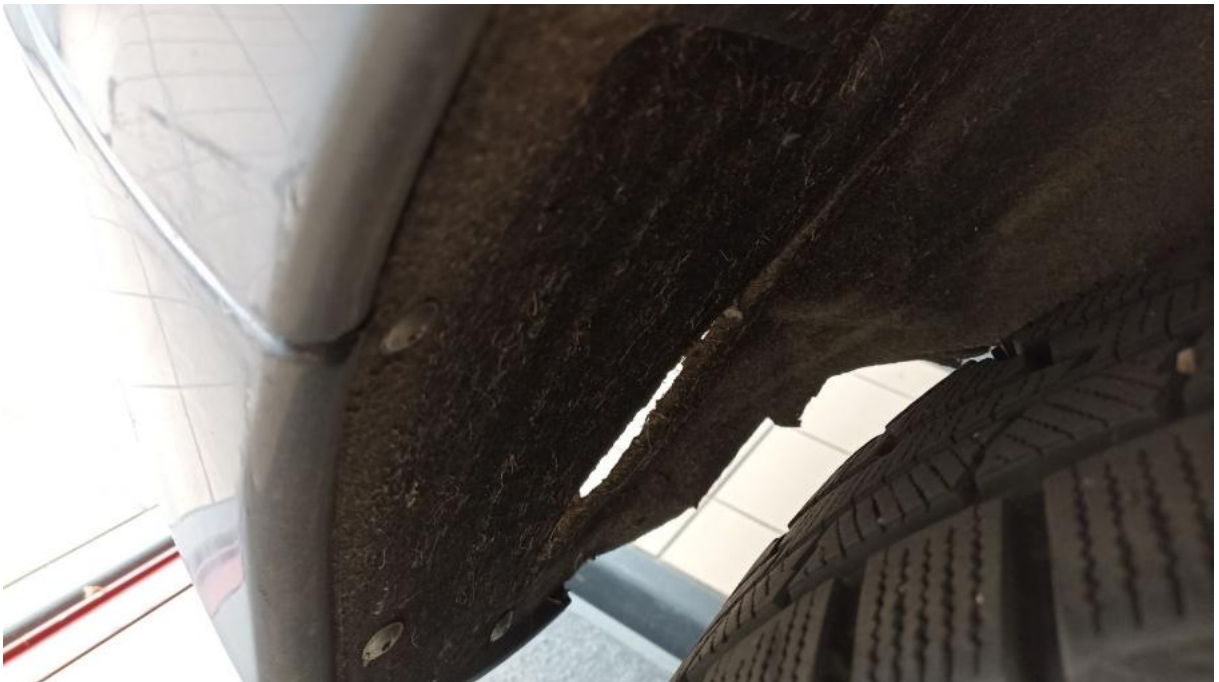
**Fot. 46**

Nadkole tylne P - Pęknięcie/rozerwanie 1

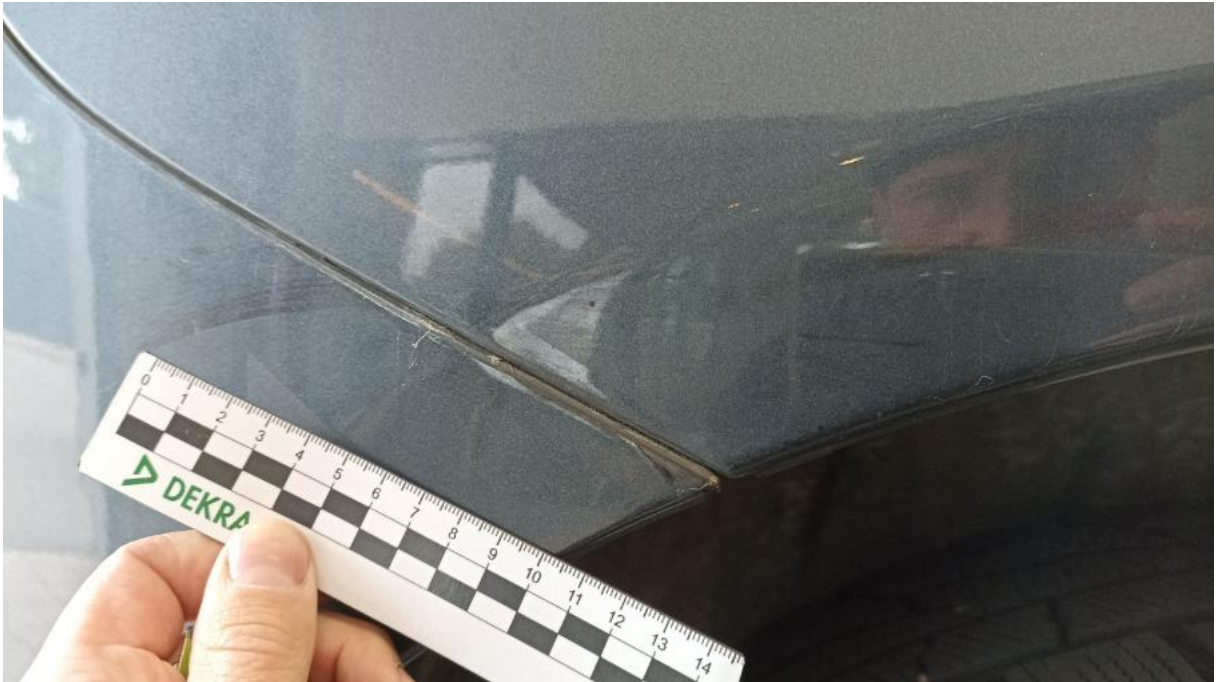
**Fot. 47**

Zderzak tylny - Rysa/odprysk 1

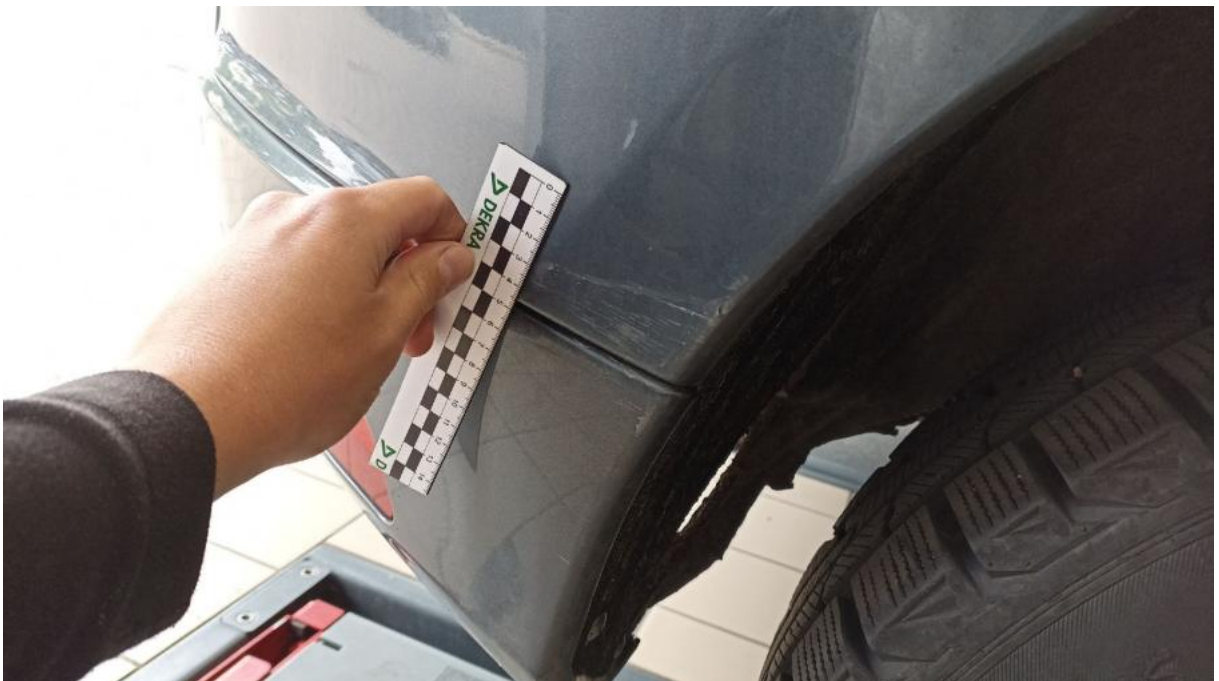
**Fot. 48**

Zderzak tylny - Rysa/odprysk 2

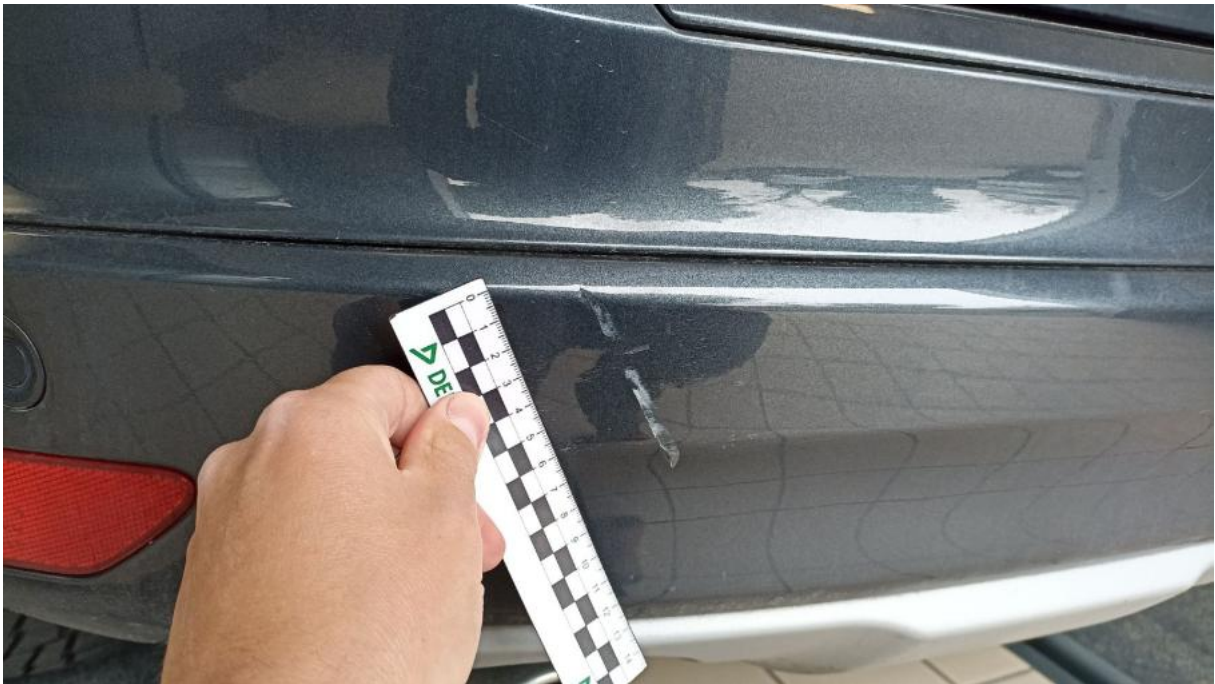
**Fot. 49**

Zderzak tylny - Wgniecenie/odkształcenie 1

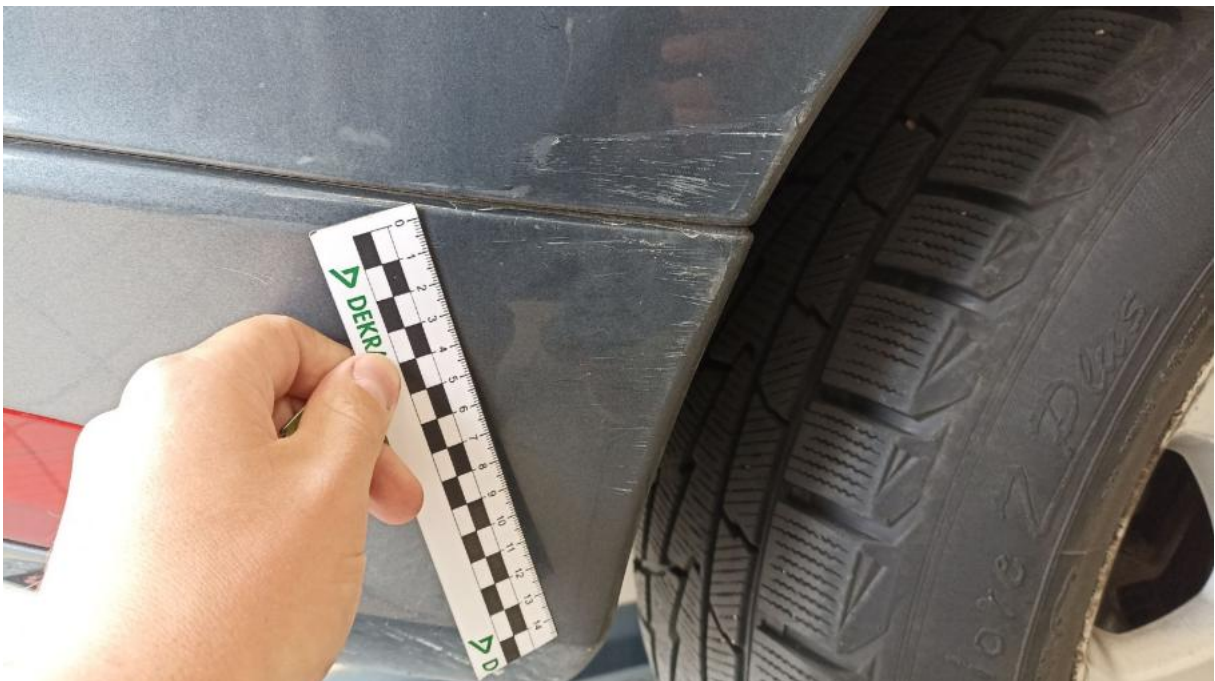
**Fot. 50**

Zderzak tylny cz dolna - Rysa/odprysk 1

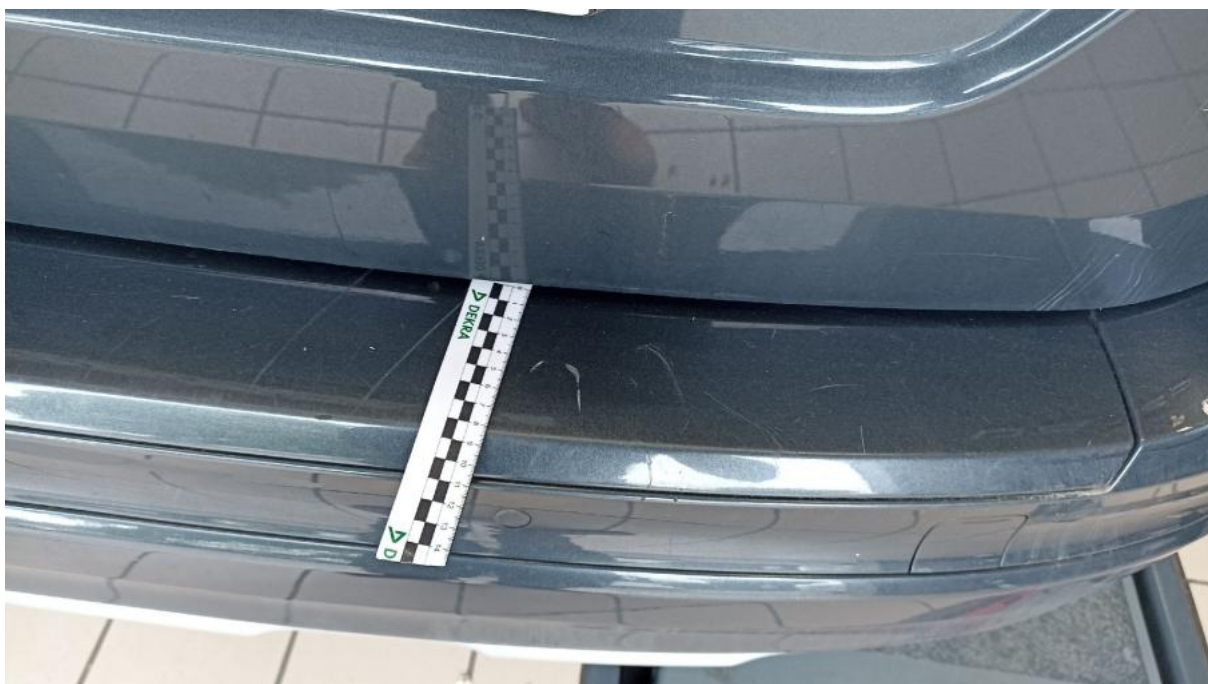
**Fot. 51**

Zderzak tylny cz górna - Rysa/odprysk 1

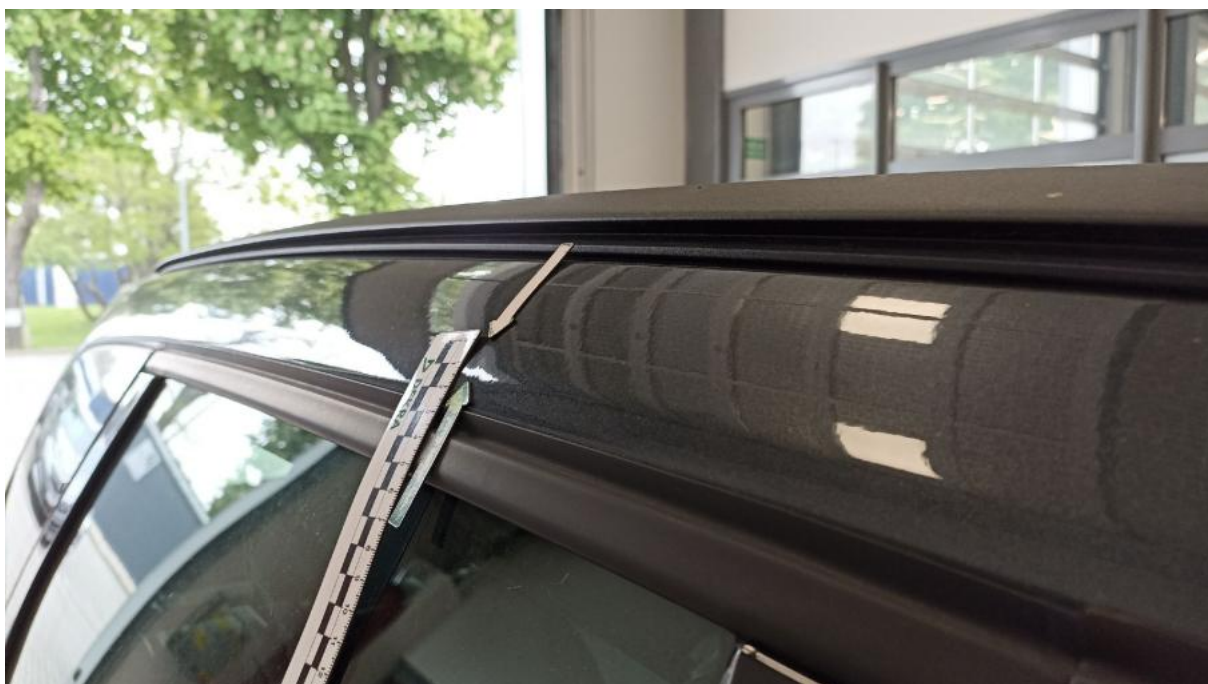
**Fot. 52**

Rama dachu P - Wgniecenie/odkształcenie 1

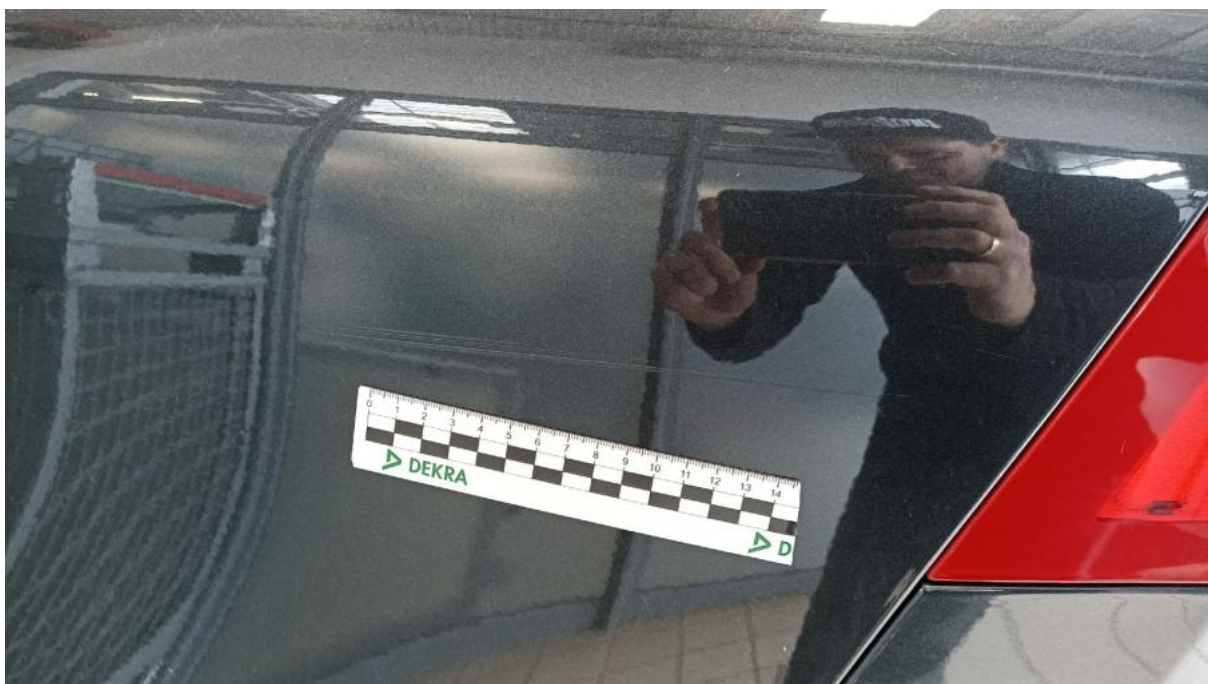
**Fot. 53**

Błotnik tylny L / Ściana boczna L - Rysa/odprysk 1

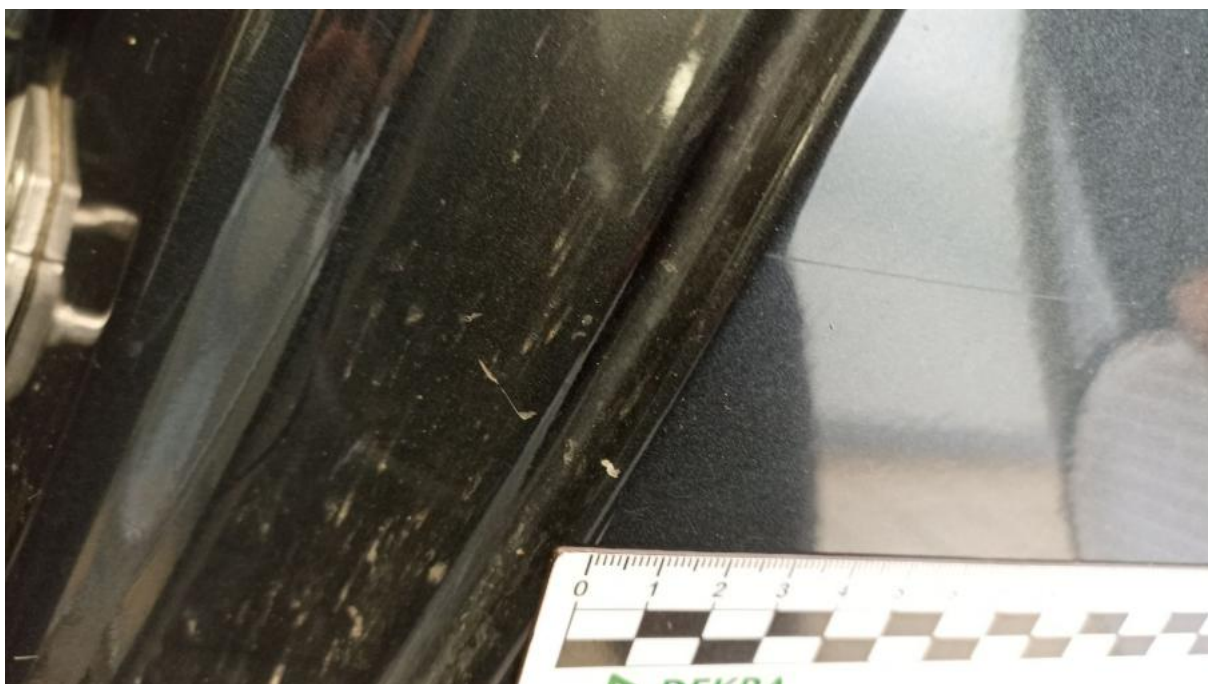
**Fot. 54**

Błotnik tylny L / Ściana boczna L - Rysa/odprysk 2

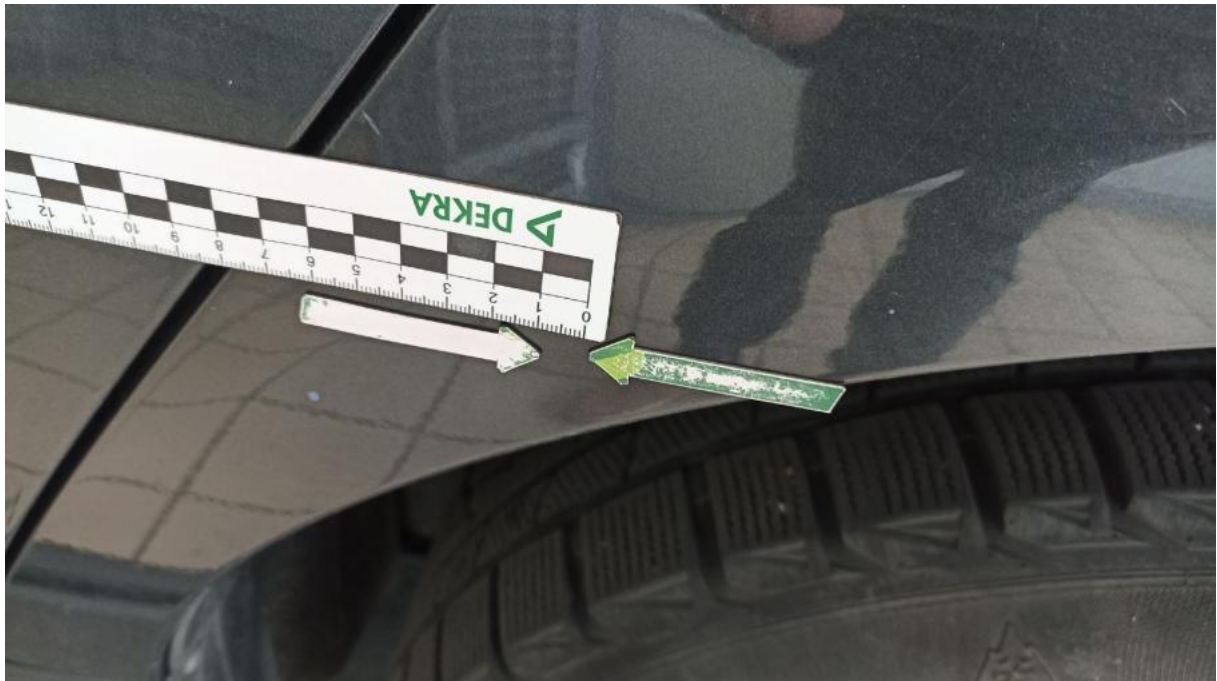
**Fot. 55**

Błotnik tylny L / Ściana boczna L - Wgniecenie/odkształcenie 1

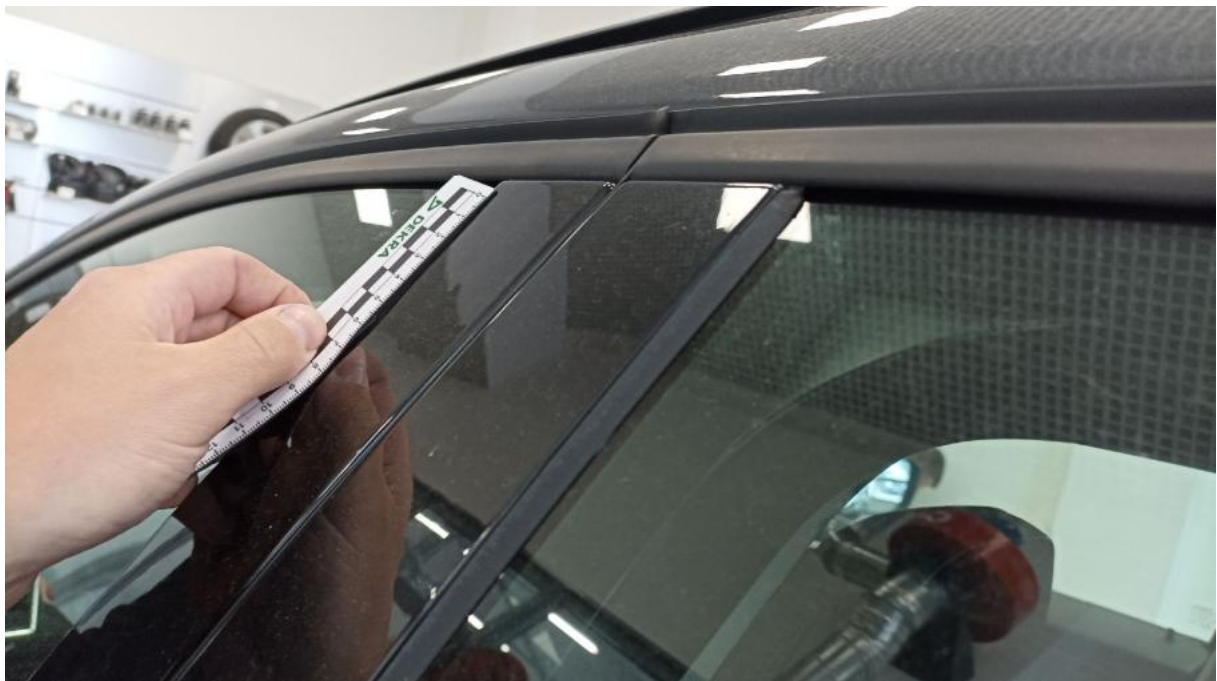
**Fot. 56**

Listwa drzwi przednich L - Wgniecenie/odkształcenie 1

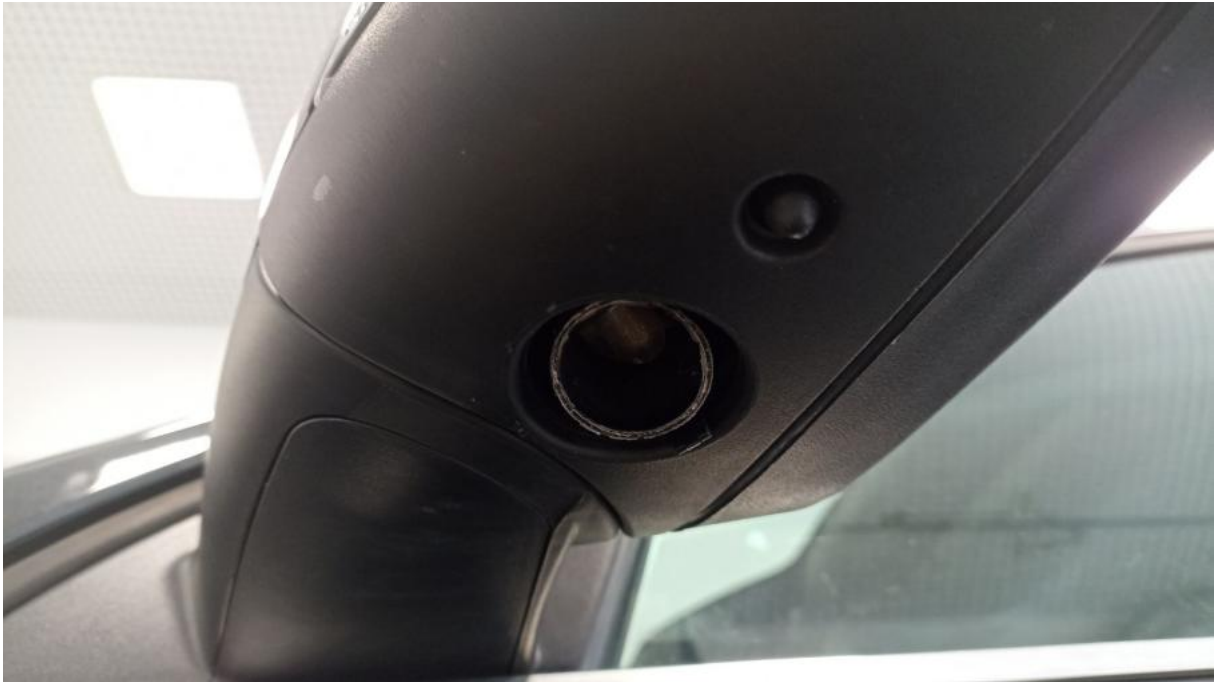
**Fot. 57**

Obudowa lusterka zew L - Pęknięcie/rozerwanie 1

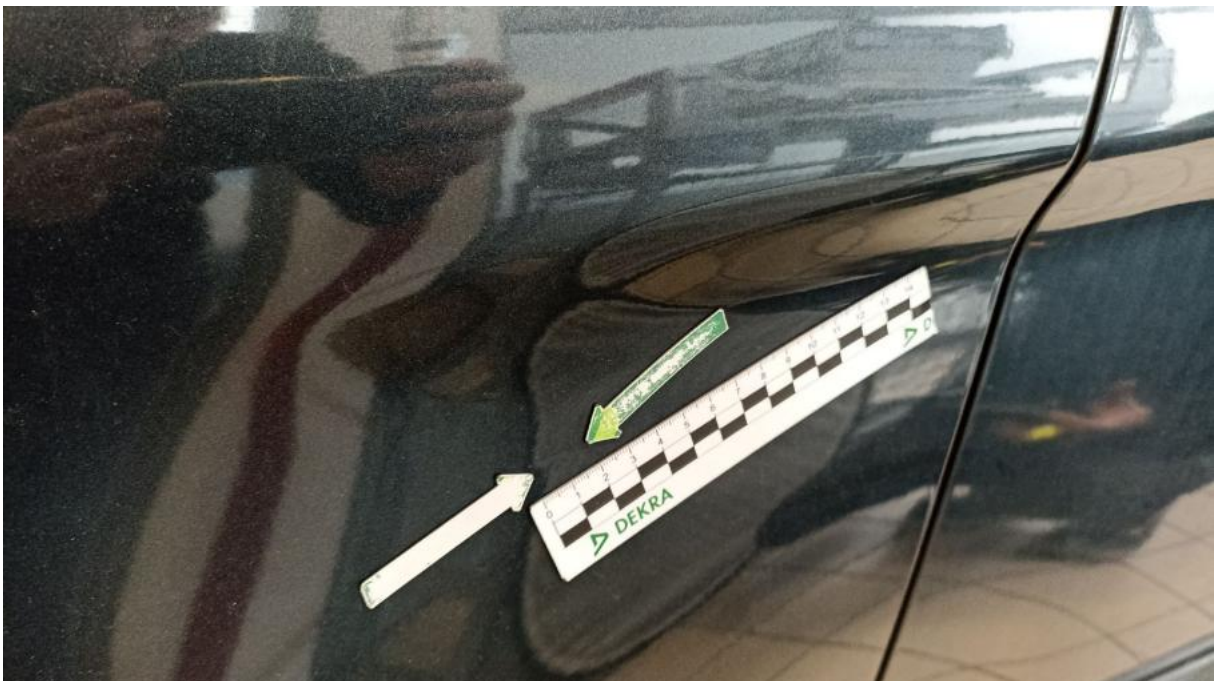
**Fot. 58**

Błotnik przedni L - Wgniecenie/odkształcenie 1

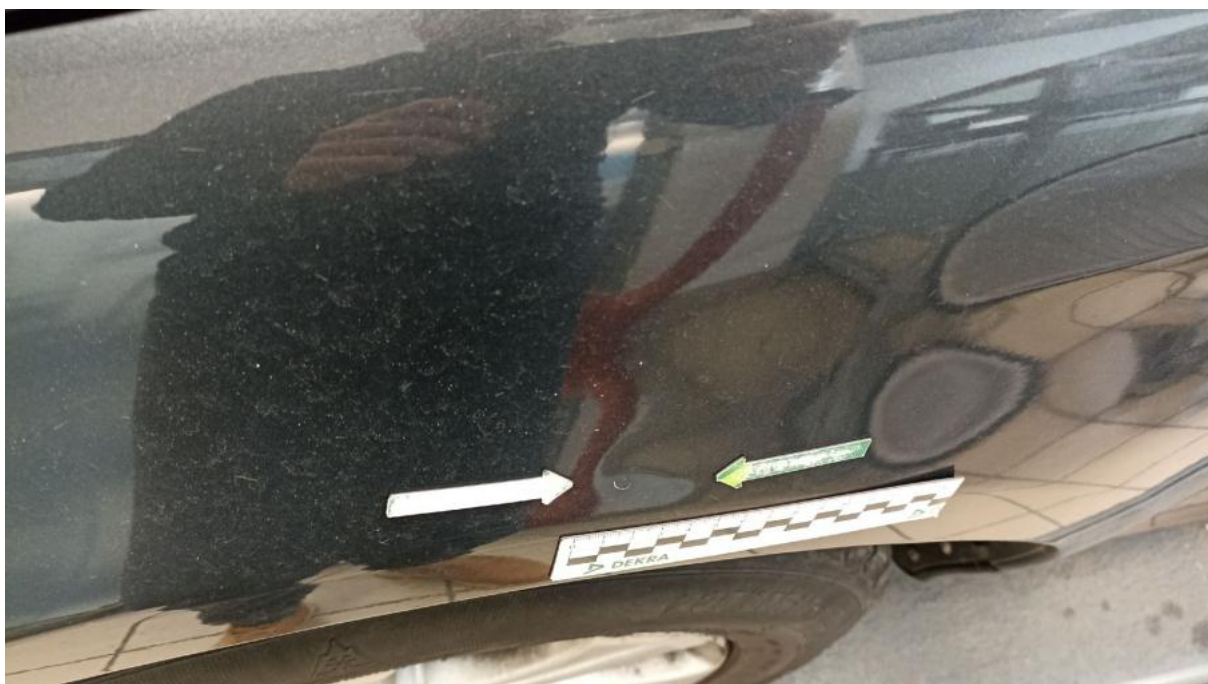
**Fot. 59**

Błotnik przedni L - Wgniecenie/odkształcenie 2

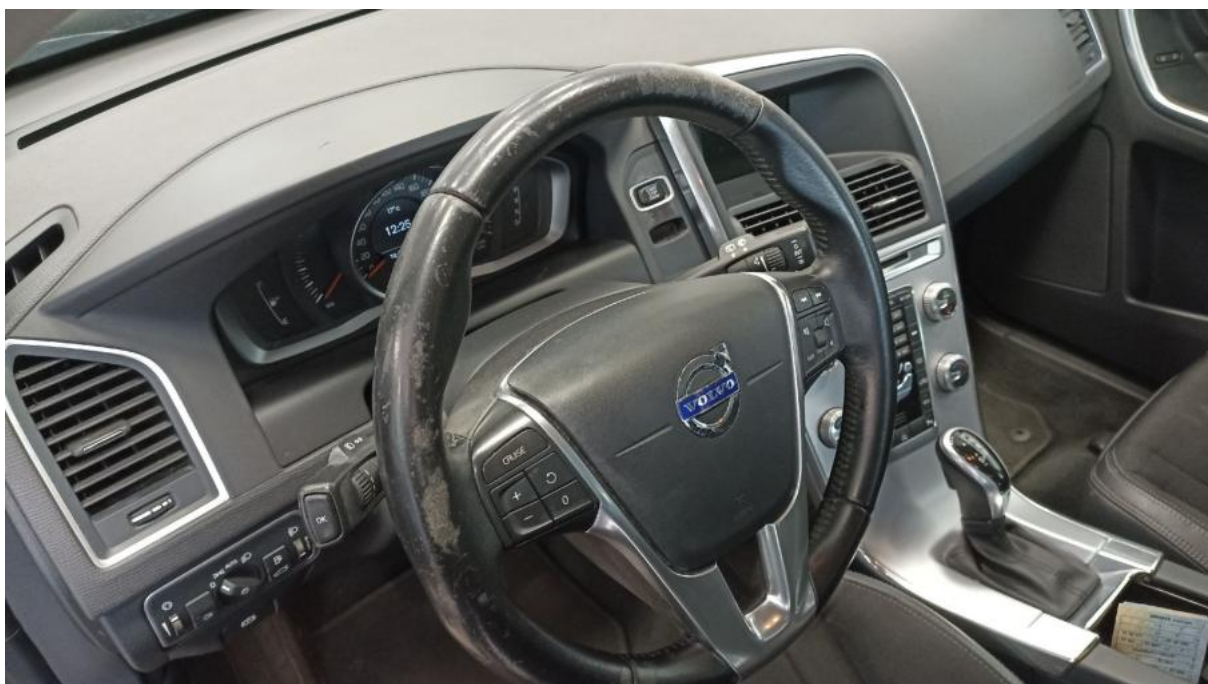
**Fot. 60**

Koło kierownicy - Rysa/odprysk 1

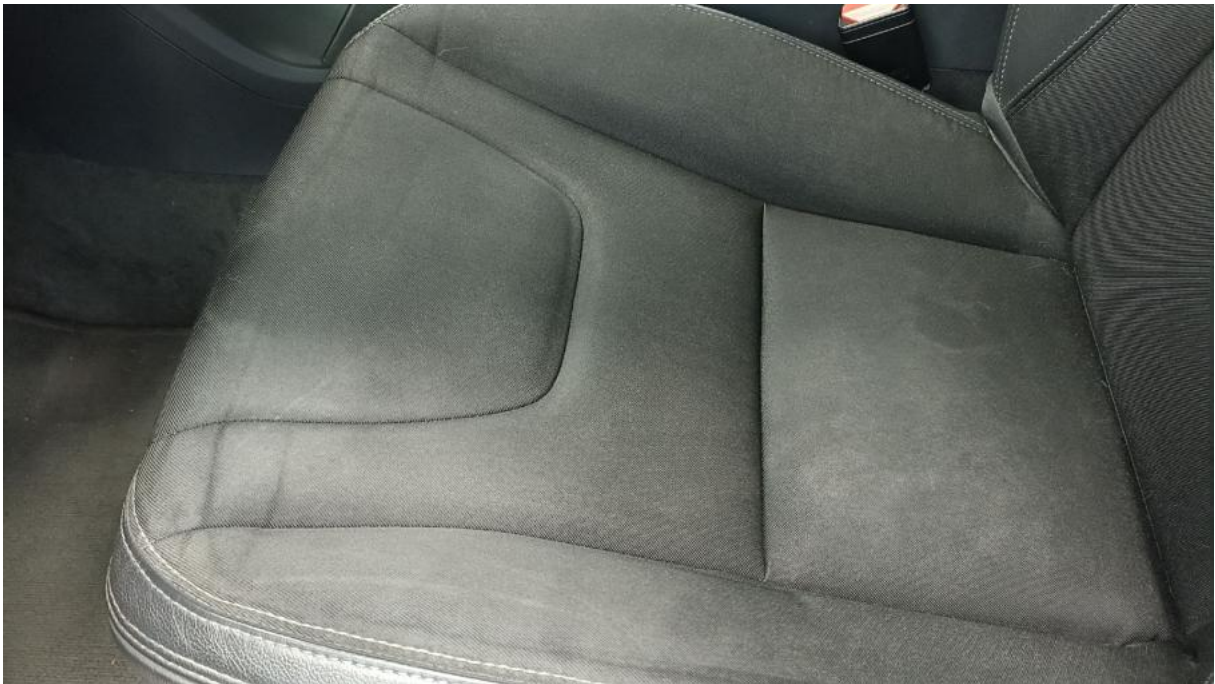
**Fot. 61**

Fotel prz. lew. - Inne 1
