## Raport z oględzin pojazdu

Numer raportu	215090/5/25-11401	Data raportu	16-05-2025
Rzeczoznawcy	mgr inż. Piotr Mirkowski mgr inż. Przemysław Ostap	Data oględzin	14-05-2025
Nr zlecenia	PCM(DZS)/GDA/33511/25/05/09	Miejsce oględzin	MDM AUTO (MAKURAT), ZAWODNIKÓ...

Numer identyfikacyjny (VIN)	<b>YV1DZARCDH2020944</b>
Marka, model	VOLVO XC60 13-17
Typ, wersja	XC60 D3 Drive-E Momentum aut
Numer rejestracyjny	GD527XV
Silnik (rodz./poj./moc)	diesel/1969 ccm/110 kW
Stan licznika	158 072 km
Data 1. rej./rok prod.	27-06-2016/2016
Data nast. bad. techn.	07-04-2026
Nadwozie	KOM 5/5
Lakier	szary/METALIK
Skrzynia biegów	automatyczna

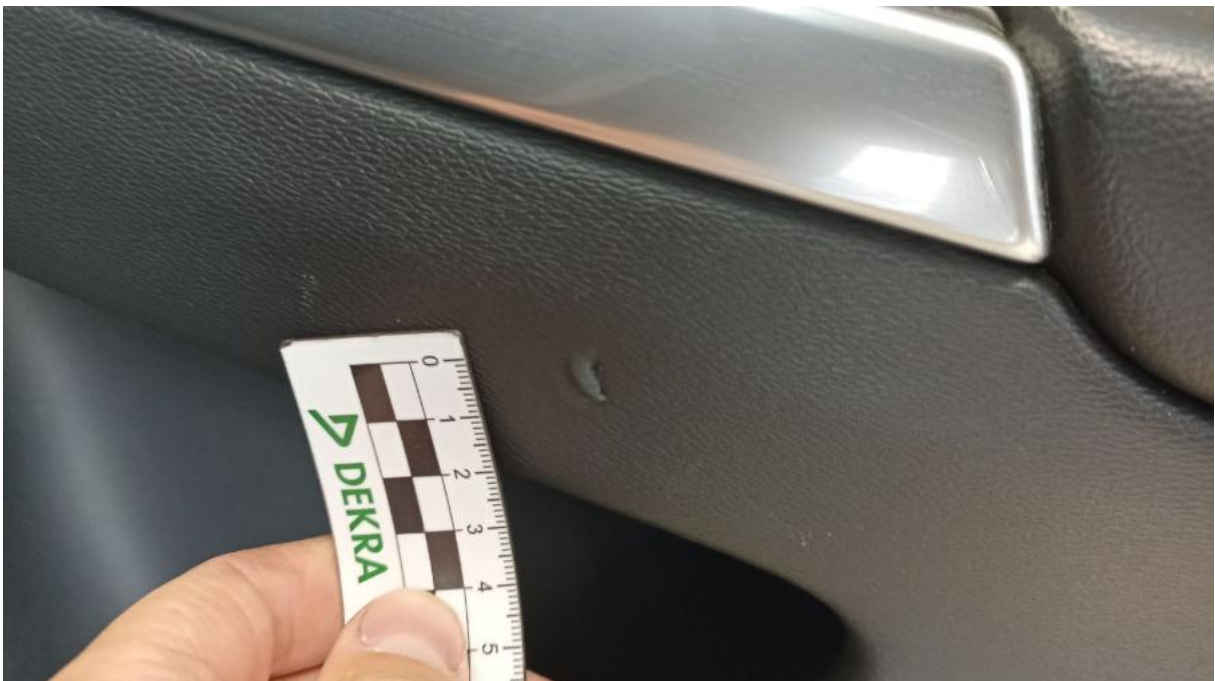
**Fot. 62**

Tapicerka drzwi tylnych P - Wgniecenie/odkształcenie 1
