Zustandsbericht

- Protokoll der Fahrzeugbewertung -

Berichts-Nr: 8178087
vom: 11.04.2025

Fahrzeugkategorie:	Personenkraftwagen
Fahrzeugart:	Kombi
Hersteller:	Skoda
Modell:	Superb
HSN / TSN:	8004 / AUJ
Erstzulassungsdatum:	18.03.2021
Laufleistung:	81.305 km
Farbe:	Candy-Weiss
Farbe Dach:	Candy-Weiss
Antriebsart:	Frontantrieb
Motorisierung/Kraftstoff:	Hybrid Benzin
Hubraum:	1.400 ccm
Leistung:	115 kW (157 PS)
Fahrzeuglänge:	4.862 mm
Fahrzeughöhe:	1.511 mm
Fahrzeugbreite:	1.864 mm
Zulässiges Gesamtgewicht:	2.291 kg
Radstand:	2.836 mm
Anzahl Achsen:	2
Zylinder:	4
Schadstoffklasse:	Euro 6
Anzahl Türen:	4
Anzahl Sitze:	5
Getriebe:	Automatik 6-Gang
Polsterart:	Stoff
Interieurfarbe:	Schwarz
Anzahl vorhandene Schlüssel:	2

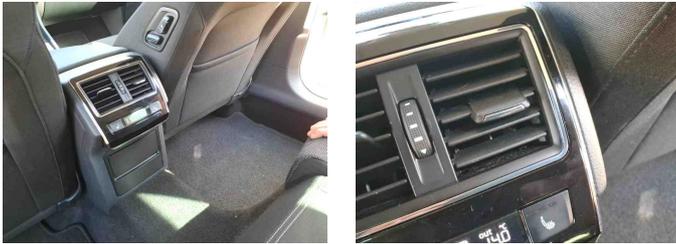
1 - Belüftungsdüse hinten mitte - Gebrochen - Ersetzen

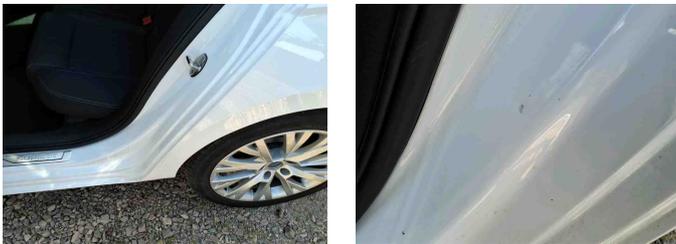
2 - Einstiegsschweller hinten links - Kratzer - Smart Repair

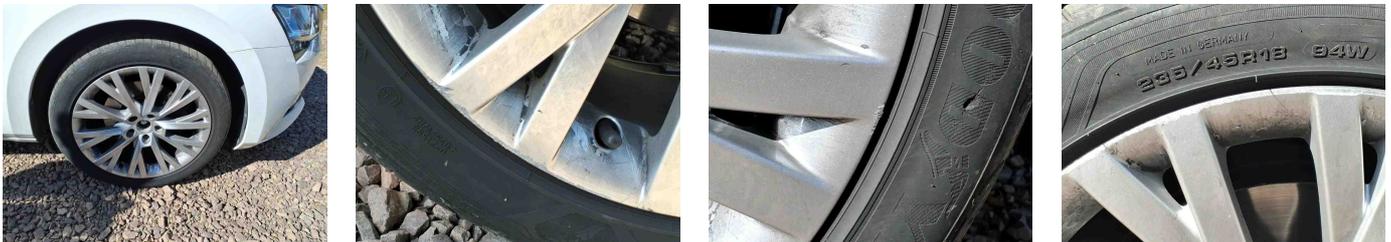
3 - Alufelge vorne rechts - Kratzer - Pauschalbetrag

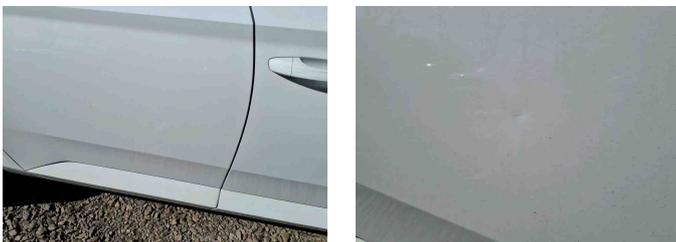
4 - Tür hinten rechts - Delle(n) - Kaltdrücken
