27.5.2025

**TÜVNORD****Zustandsbericht****TÜV NORD Autoservice GmbH - Wurster Straße 92 - 27580 Bremerhaven**

Datenquelle: **VIN-Abfrage**  
Hersteller: **Skoda**  
Typ: **Fabia**  
Fahrgestellnummer: **TMBBC25J483058037**  
Erstzulassung: **07.04.2008**  
Getriebe / Gänge: **Schaltgetriebe, 5 Gänge**  
Schadstoffklasse: **EU4**  
Vorverwendung: **Privat**

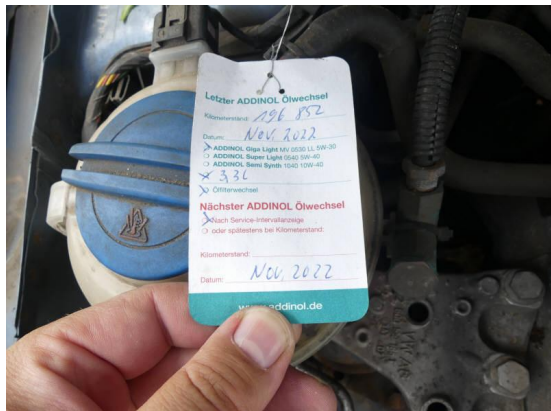
| Nr. | Teil | Bild Nr. | Schaden | Kommentar |
|---|---|---|---|---|
| 1 | Wartung | 1 | fällig | |

Bild 1: Wartung-Pflege / Wartung fällig

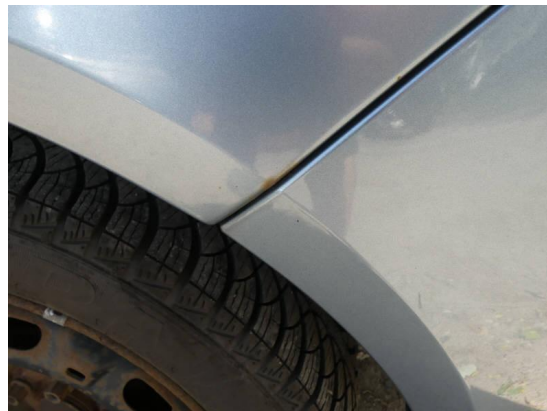
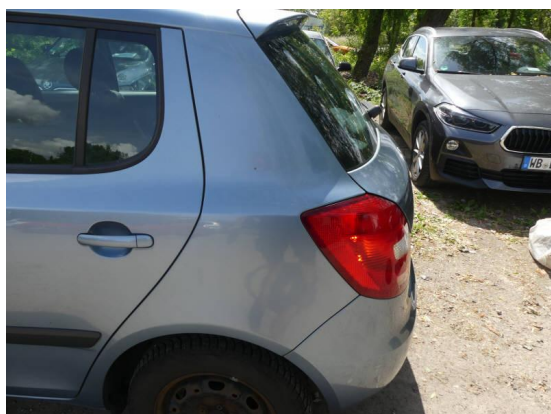
| Nr. | Teil | Bild Nr. | Schaden | Kommentar |
|---|---|---|---|---|
| 2 | Seitenteil links | 2, 3 | Korrosion | |

Bild 2: Karosserie / Seitenteil links Korrosion

Bild 3: Karosserie / Seitenteil links Korrosion

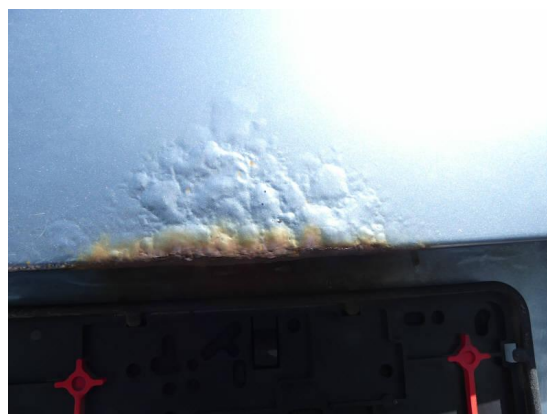
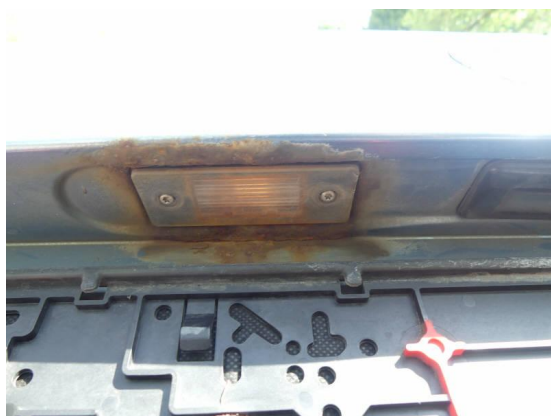
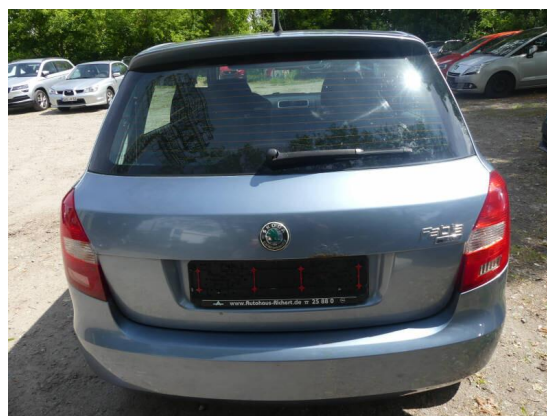
| Nr. | Teil | Bild Nr. | Schaden | Kommentar |
|---|---|---|---|---|
| 3 | Heckklappe | 4, 5, 6 | Korrosion | |

Bild 4: Karosserie / Heckklappe Korrosion

Bild 5: Karosserie / Heckklappe Korrosion

Bild 6: Karosserie / Heckklappe Korrosion

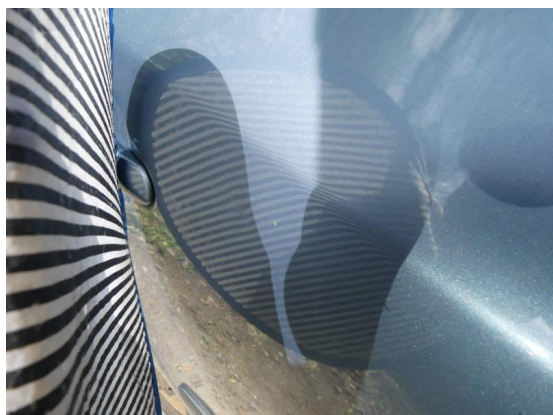
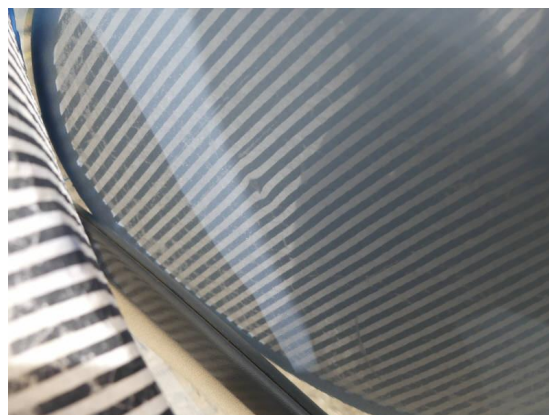
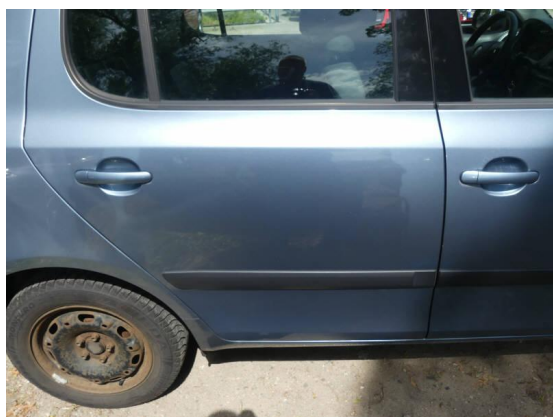
| Nr. | Teil | Bild Nr. | Schaden | Kommentar |
|---|---|---|---|---|
| 4 | Tür hinten rechts | 7, 8, 9 | Dellen und Kratzer | |

Bild 7: Karosserie / Tür hinten rechts Dellen und Kratzer

Bild 8: Karosserie / Tür hinten rechts Dellen und Kratzer

Bild 9: Karosserie / Tür hinten rechts Dellen und Kratzer

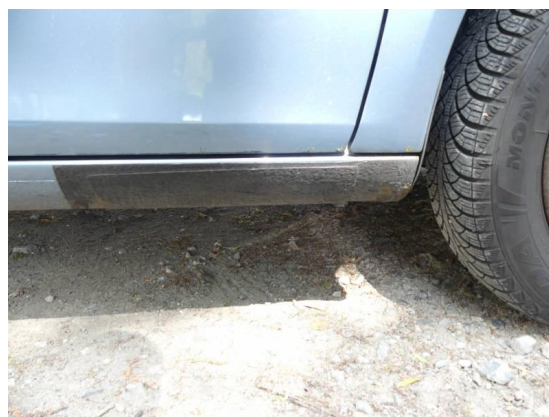
| Nr. | Teil | Bild Nr. | Schaden | Kommentar |
|---|---|---|---|---|
| 5 | Schweller rechts | 10 | Korrosion | |

Bild 10: Karosserie / Schweller rechts Korrosion

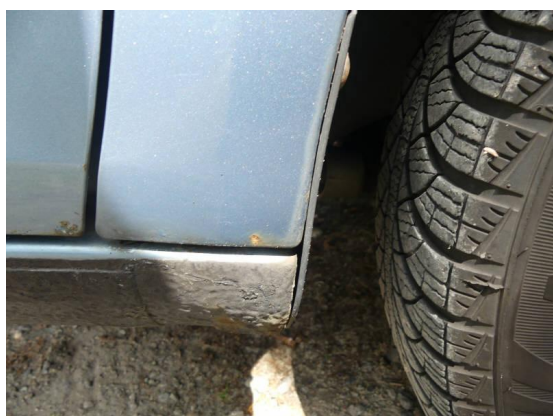
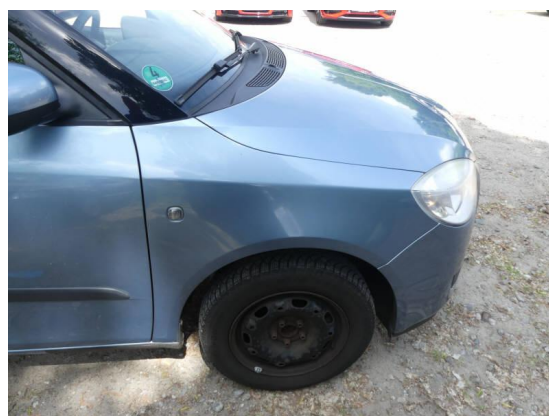
| Nr. | Teil | Bild Nr. | Schaden | Kommentar |
|---|---|---|---|---|
| 6 | Kotflügel rechts | 11, 12 | Korrosion unter Lack | |

Bild 11: Karosserie / Kotflügel rechts Korrosion unter Lack

Bild 12: Karosserie / Kotflügel rechts Korrosion unter Lack

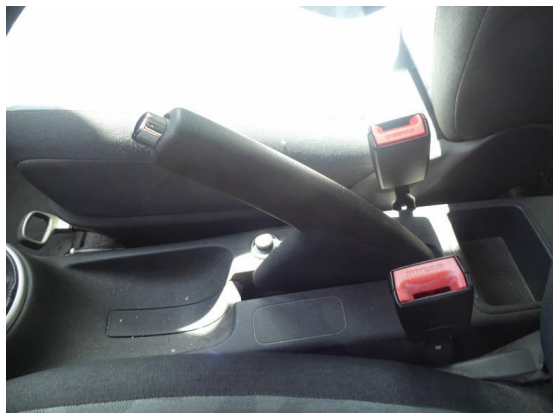
| Nr. | Teil | Bild Nr. | Schaden | Kommentar |
|---|---|---|---|---|
| 7 | Handbremse | 13 | ohne Funktion und Hebelweg zu lang | |

Bild 13: Technik / Handbremse ohne Funktion und Hebelweg zu lang

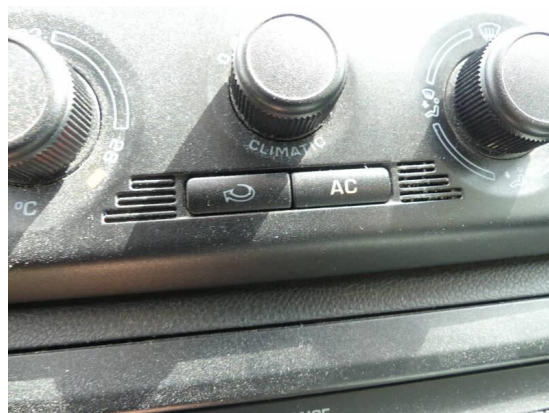
| Nr. | Teil | Bild Nr. | Schaden | Kommentar |
|---|---|---|---|---|
| 8 | Klimaanlage | 14 | kühlt nicht | |

Bild 14: Technik / Klimaanlage kühlt nicht

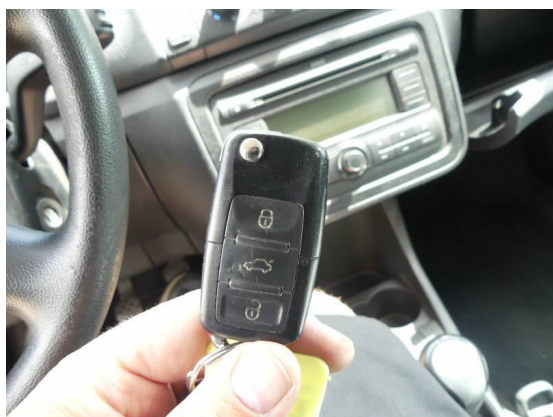
| Nr. | Teil | Bild Nr. | Schaden | Kommentar |
|---|---|---|---|---|
| 9 | Schlüsselfernbedienung | 15 | eine ohne Funktion | |

Bild 15: Technik / Schlüsselfernbedienung eine ohne Funktion

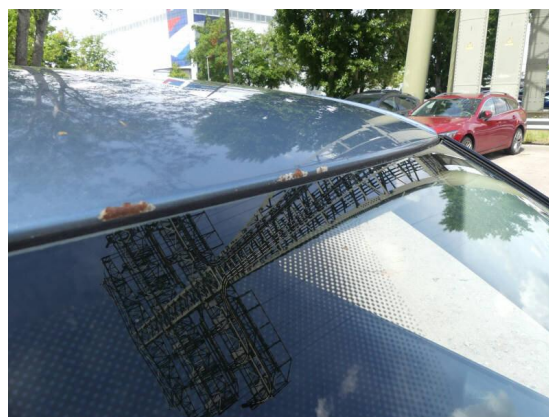
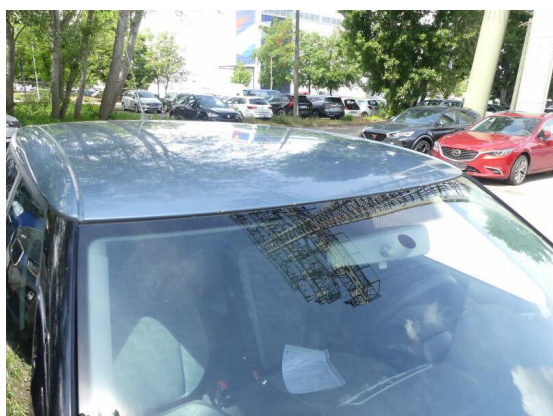
| Nr. | Teil | Bild Nr. | Schaden | Kommentar |
|---|---|---|---|---|
| 10 | Dachkante vorn | 16, 17 | Korrosion | |

Bild 16: Karosserie / Dachkante vorn Korrosion

Bild 17: Karosserie / Dachkante vorn Korrosion

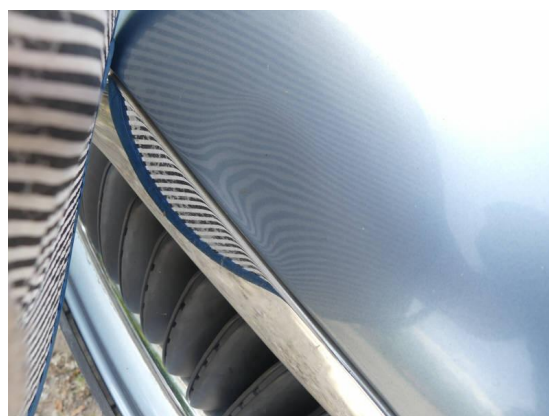
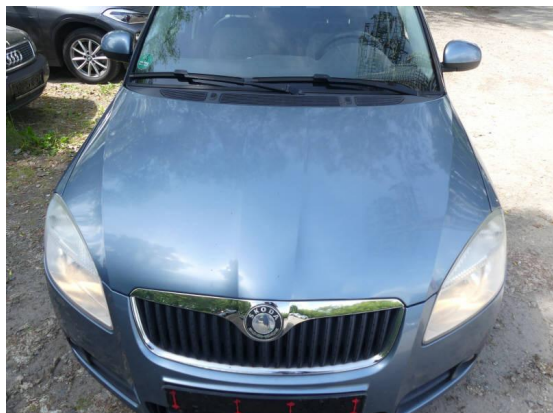
| Nr. | Teil | Bild Nr. | Schaden | Kommentar |
|---|---|---|---|---|
| 11 | Motorhaube | 18, 19 | deformiert | |

Bild 18: Karosserie / Motorhaube deformiert

Bild 19: Karosserie / Motorhaube deformiert

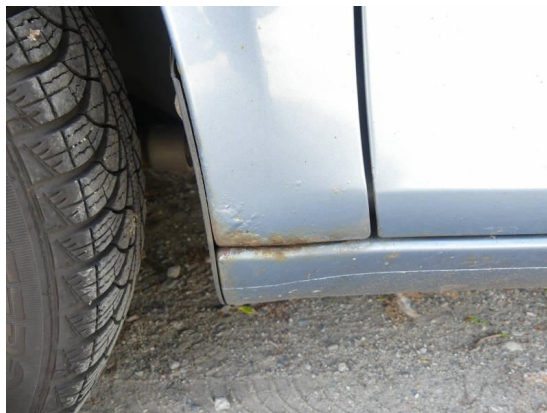
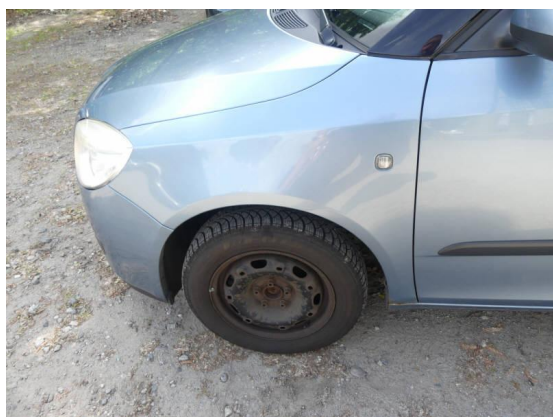
| Nr. | Teil | Bild Nr. | Schaden | Kommentar |
|---|---|---|---|---|
| 12 | Kotflügel links | 20, 21 | Korrosion unter Lack | |

Bild 20: Karosserie / Kotflügel links Korrosion unter Lack

Bild 21: Karosserie / Kotflügel links Korrosion unter Lack

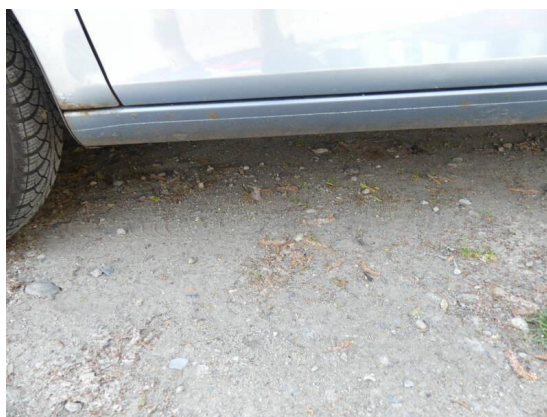
| Nr. | Teil | Bild Nr. | Schaden | Kommentar |
|---|---|---|---|---|
| 13 | Schweller links | 22 | Korrosion unter Lack | |

Bild 22: Karosserie / Schweller links Korrosion unter Lack

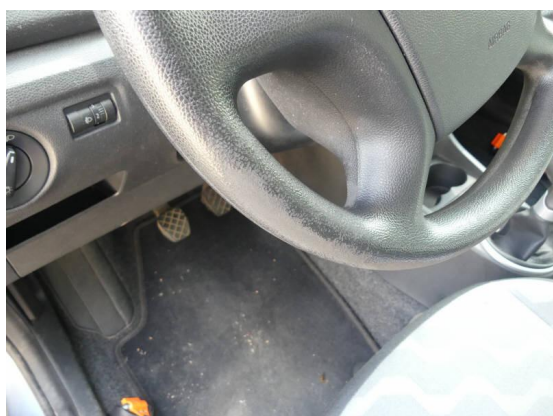
| Nr. | Teil | Bild Nr. | Schaden | Kommentar |
|---|---|---|---|---|
| 14 | Lenkrad | 23 | abgegriffen | |

Bild 23: Innenraum / Lenkrad abgegriffen

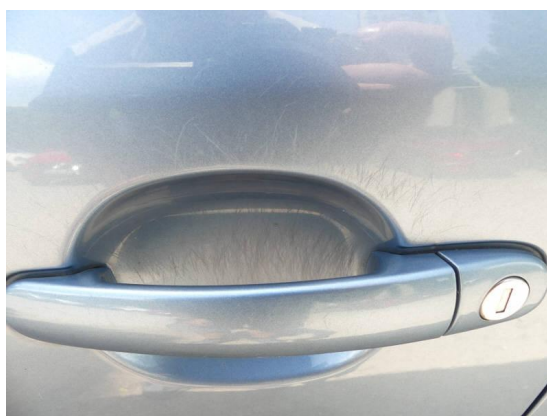
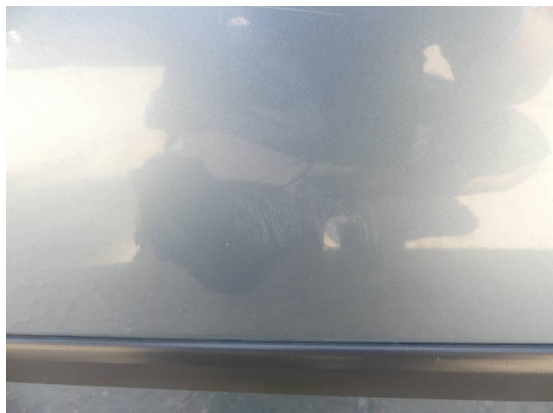
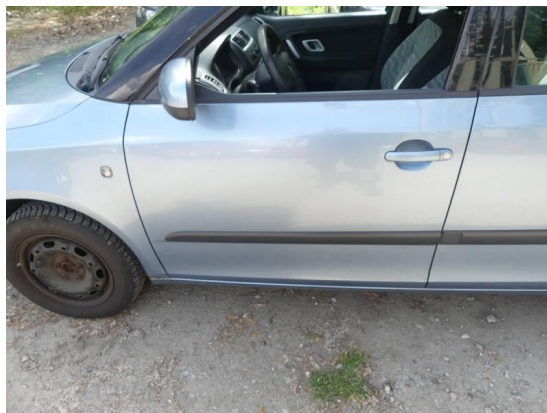
| Nr. | Teil | Bild Nr. | Schaden | Kommentar |
|---|---|---|---|---|
| 15 | Tür vorne links | 24, 25,<br>26 | zerkratzt | |

Bild 24: Karosserie / Tür vorne links zerkratzt

Bild 25: Karosserie / Tür vorne links zerkratzt

Bild 26: Karosserie / Tür vorne links zerkratzt

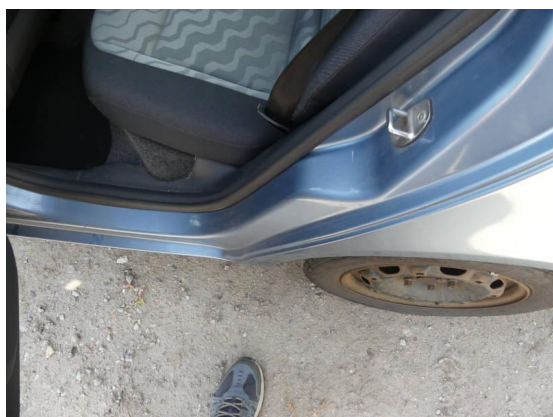
| Nr. | Teil | Bild Nr. | Schaden | Kommentar |
|---|---|---|---|---|
| 16 | Einstieg hinten links | 27 | Kratzer | |

Bild 27: Karosserie / Einstieg hinten links Kratzer

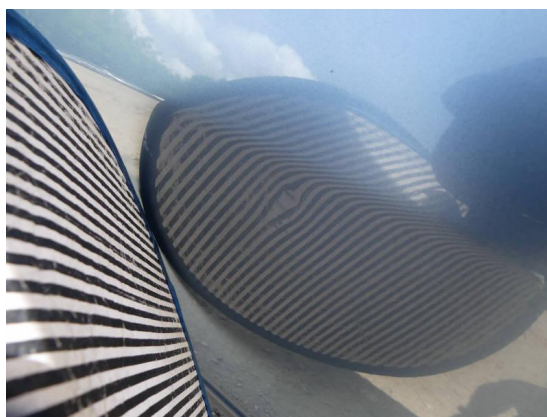
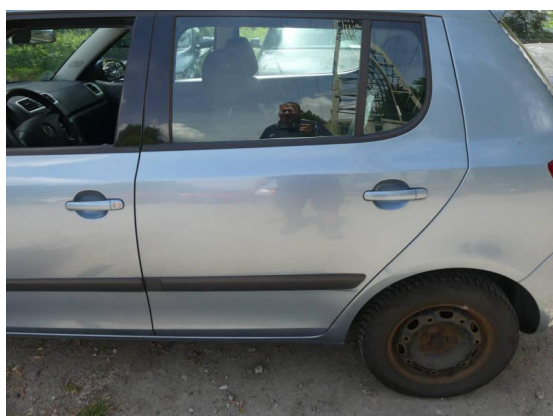
| Nr. | Teil | Bild Nr. | Schaden | Kommentar |
|---|---|---|---|---|
| 17 | Tür hinten links | 28, 29 | leicht deformiert und<br>zerkratzt | |

Bild 28: Karosserie / Tür hinten links leicht deformiert und zerkratzt

Bild 29: Karosserie / Tür hinten links leicht deformiert und zerkratzt
