## Zustandsbericht

<b>Berichtsnummer :</b>	<b>0000000842910-DE961</b>	<b>Amtl. Kennzeichen :</b>	<b>Ohne</b>
-------------------------	----------------------------	----------------------------	-------------

#### Audi A3 Sportback (8VA)(09.2012->) ambiente ultra

Fahrzeug-Ident.-Nr.:	<b>WAUZZZ8V5GA045180</b>	Laufleistung abgelesen:	<b>117599 km</b>
Erstzulassung / Baujahr:	<b>14.10.2015 / 2016</b>	Besichtigungsdatum/-ort:	<b>19.05.2025 Dortmund</b>
Nächste HU / AU:	<b>11.1911 / 11.1911</b>	Verbleibende KM bis Service:	<b>13200</b>
Verbleibende Tage bis Service:	<b>190</b>

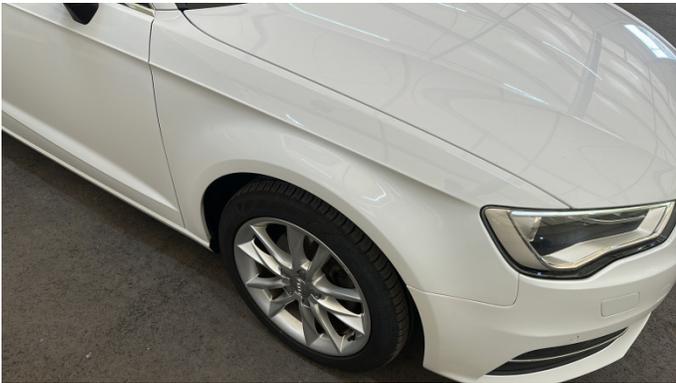
1. Kotflügel Vorne - Rechts  
**Nachlackiert -**

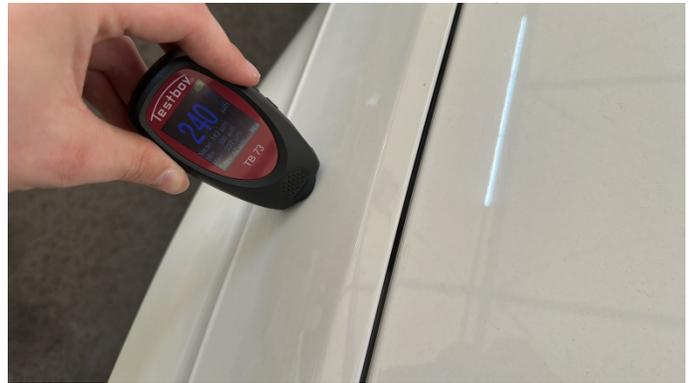
1. Kotflügel Vorne - Rechts  
**Nachlackiert -**

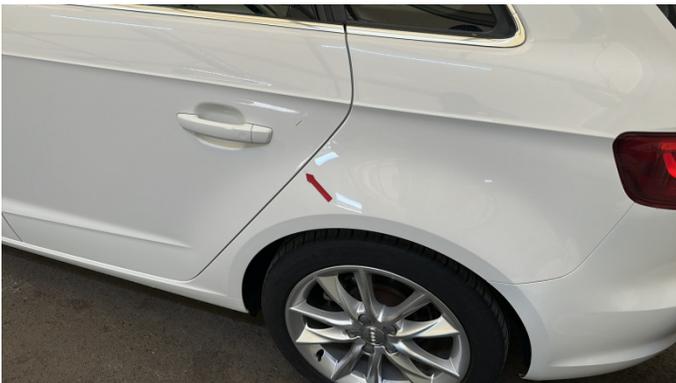
2. Seitenwand - Hinten - Links  
**Steinschlag -**

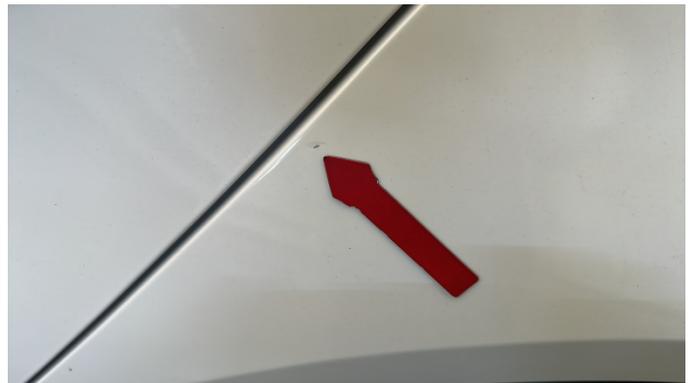
2. Seitenwand - Hinten - Links  
**Steinschlag -**

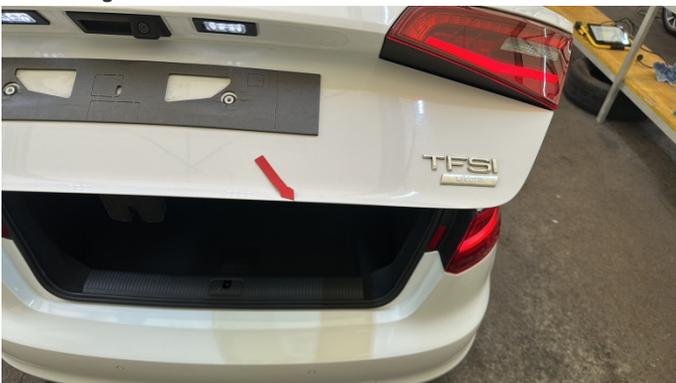
3. Heckklappe  
**Kratzer -**

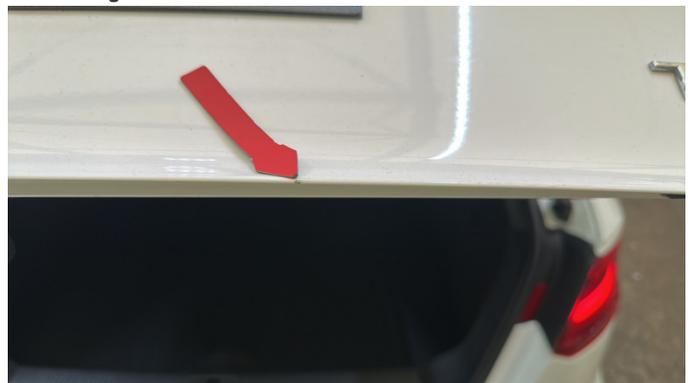
3. Heckklappe  
**Kratzer -**

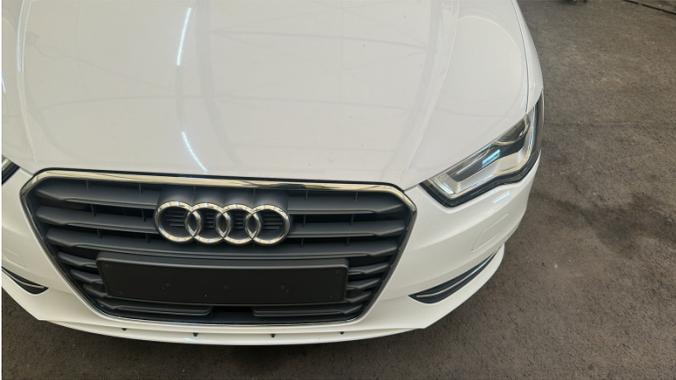
4. Motorhaube  
Steinschlag -

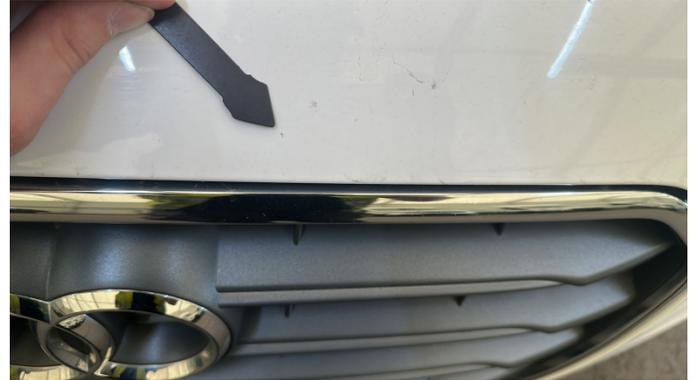
4. Motorhaube  
Steinschlag -

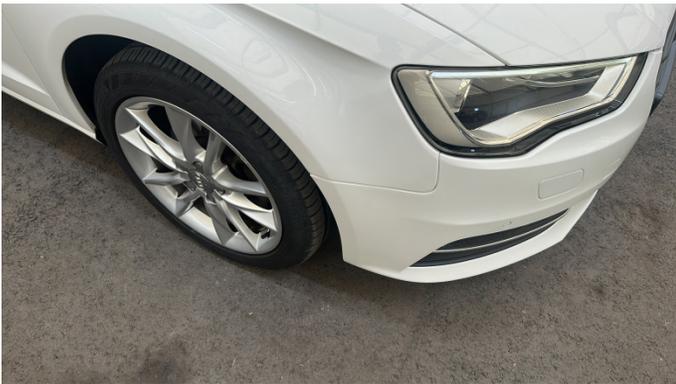
5. Stoßfänger Vorne  
Spaltmaß Ungenau -

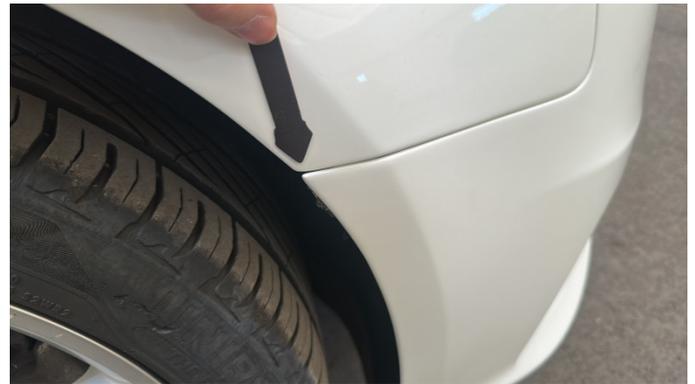
5. Stoßfänger Vorne  
Spaltmaß Ungenau -

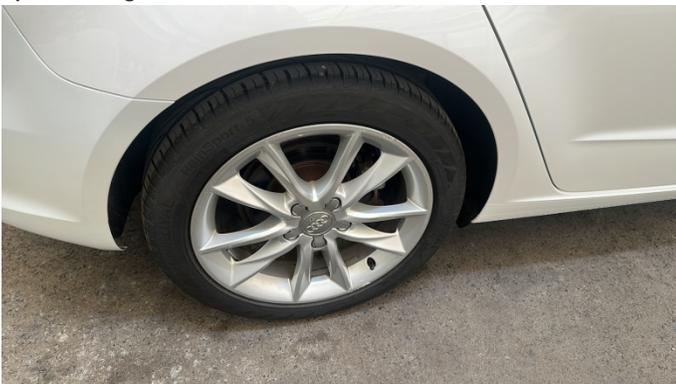
6. Felge Hinten - Rechts  
Kratzer -

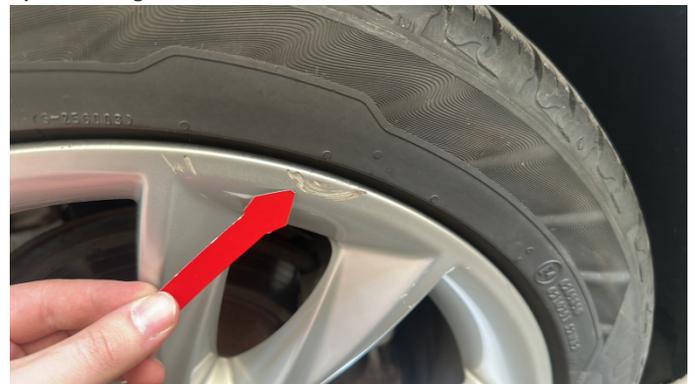
6. Felge Hinten - Rechts  
Kratzer -

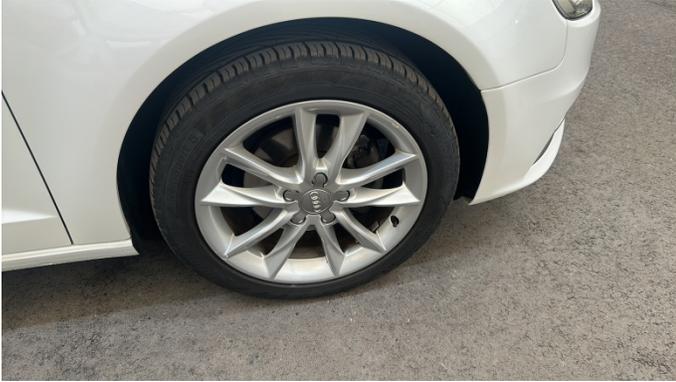
7. Felge Vorne - Rechts  
**Kratzer -**

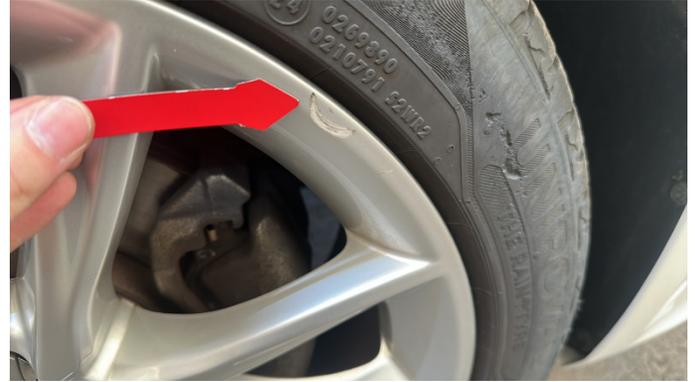
7. Felge Vorne - Rechts  
**Kratzer -**

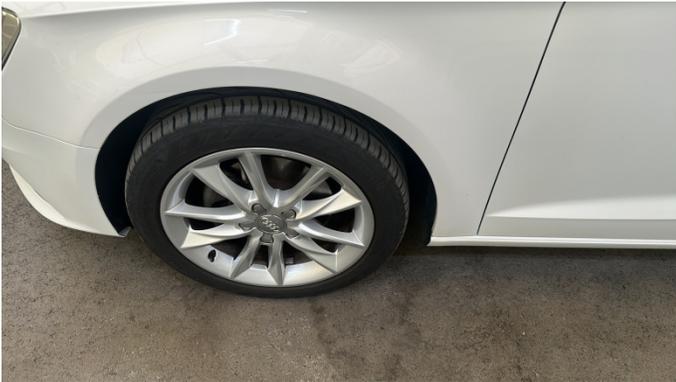
8. Felge Vorne - Links  
**Kratzer -**

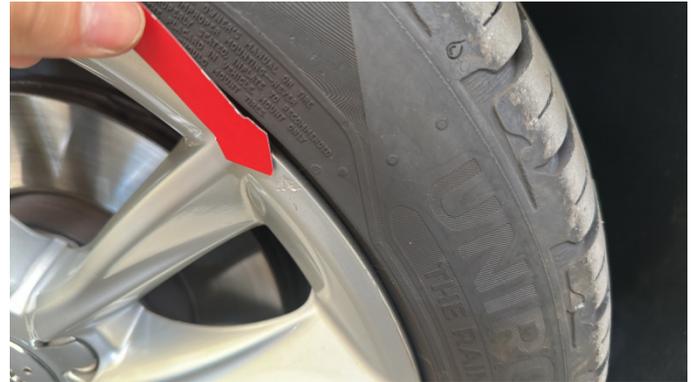
8. Felge Vorne - Links  
**Kratzer -**

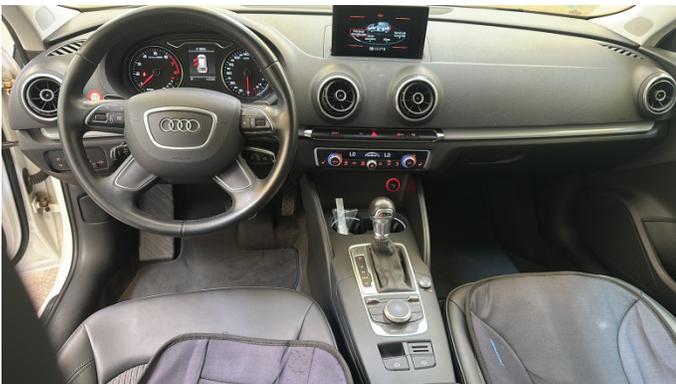
9. Armaturenbrett  
**In Ordnung -**

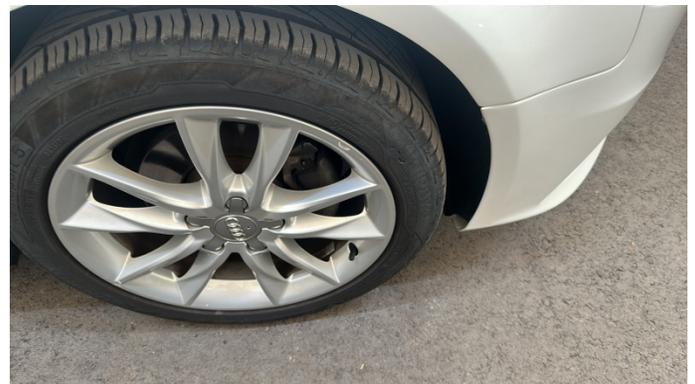
10. Reifen Vorne - Rechts  
**Beschädigt -**

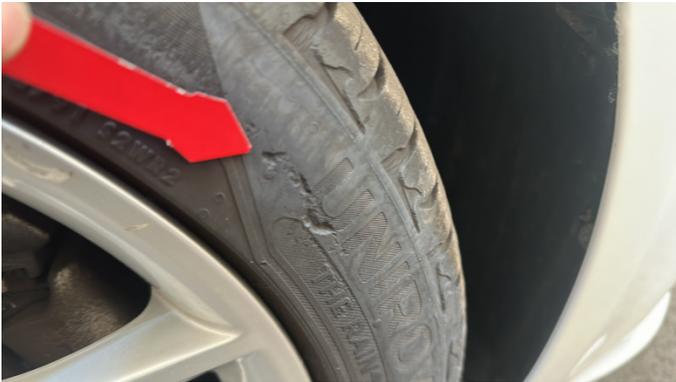
10. Reifen Vorne - Rechts  
**Beschädigt -**

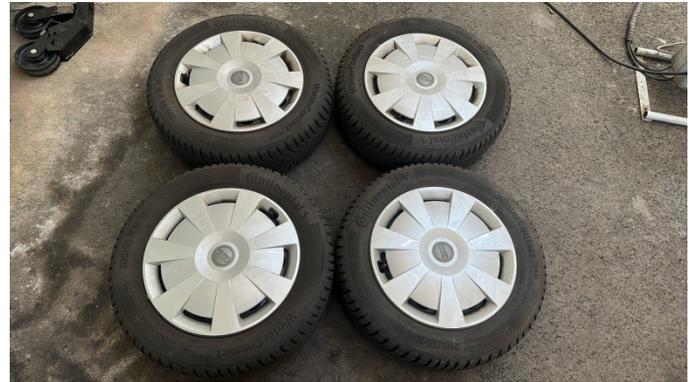
11. 2. Radsatz  
**In Ordnung -**

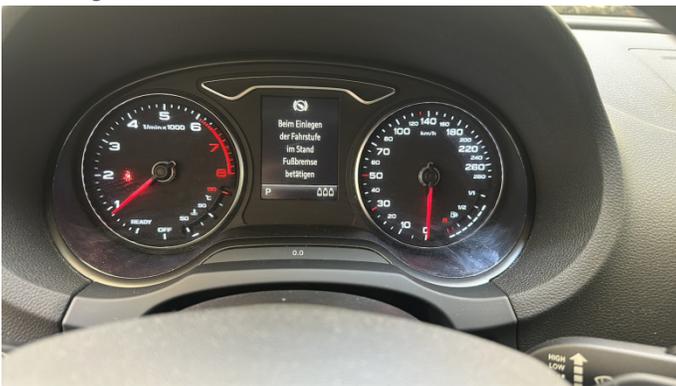
12. Warnleuchte  
**In Ordnung -**
