Zustandsbericht

Berichtsnummer : 0000000839451-DE961 Amtl. Kennzeichen :

Opel Insignia A Sports Tourer (10.2008->) Innovation

Fahrzeug-Ident.-Nr.:	W0LGT8E15H1071253	Laufleistung abgelesen:	124403 km
Erstzulassung / Baujahr:	16.03.2017 / 2017	Besichtigungsdatum/-ort:	30.04.2025 Zörbig
Nächste HU / AU:	04.2025 / 04.2025	Verbleibende KM bis Service:	0
Verbleibende Tage bis Service:	0

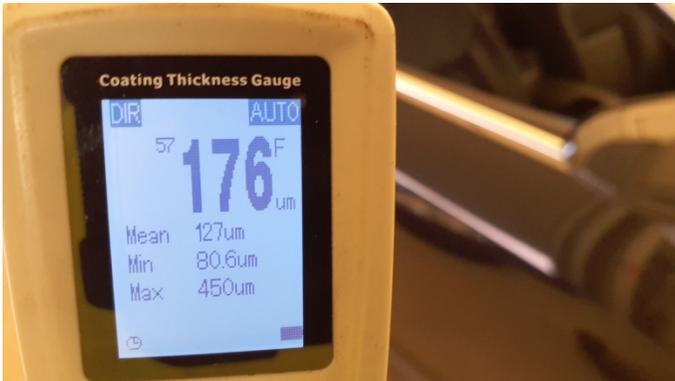
1. Tür Vorne - Rechts
Nachlackiert -

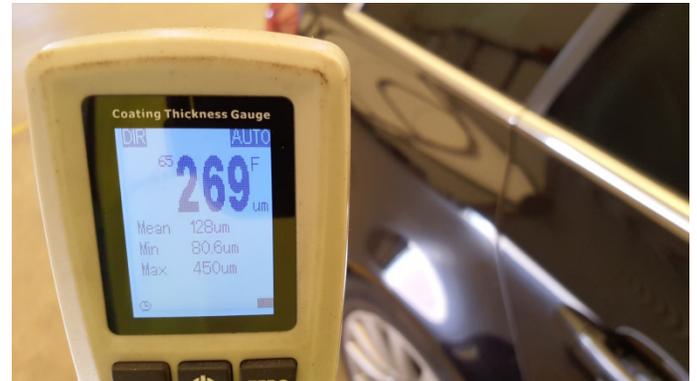
2. Seitenwand - Hinten - Rechts
Nachlackiert -

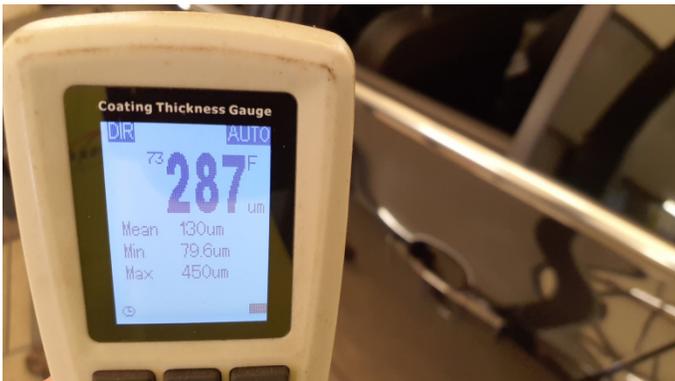
3. Tür Hinten - Links
Nachlackiert -

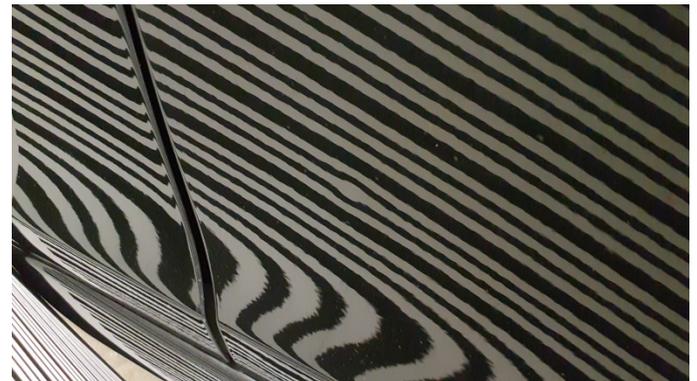
4. Tür Hinten - Links
Dellen / Beulen -

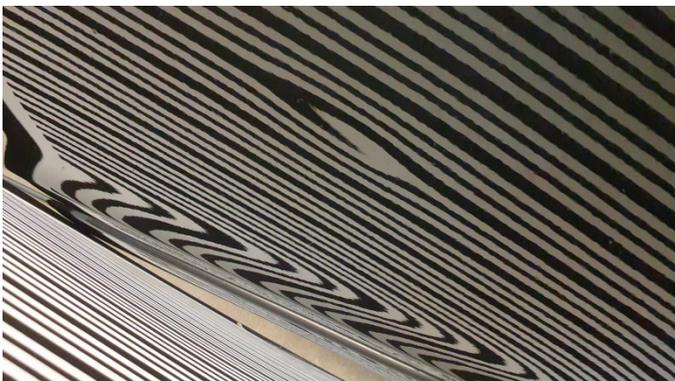
4. Tür Hinten - Links
Dellen / Beulen -

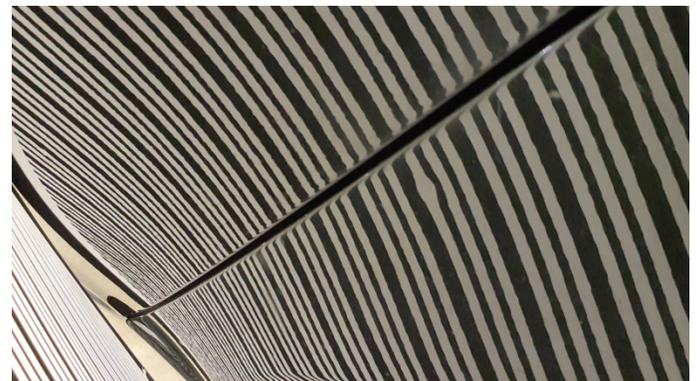
5. Seitenwand - Hinten - Links
1 Delle -

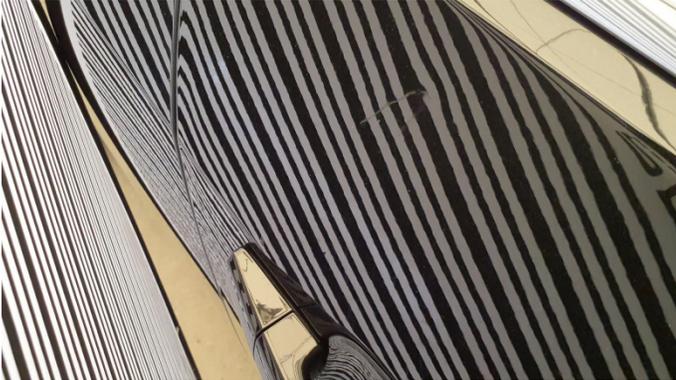
6. Tür Vorne - Rechts
1 Delle -

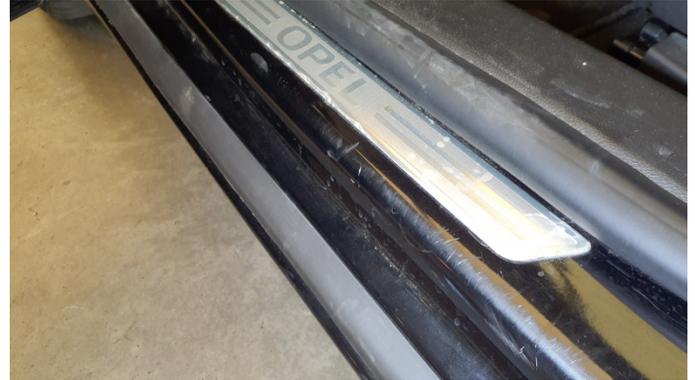
7. Türeinstieg Vorne - Links
Kratzer -

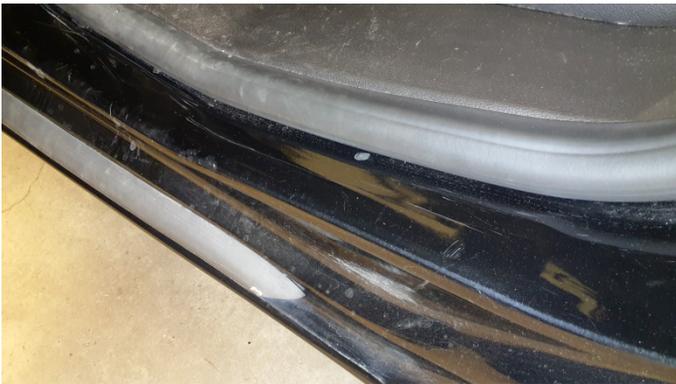
8. Türeinstieg Hinten - Links
Kratzer -

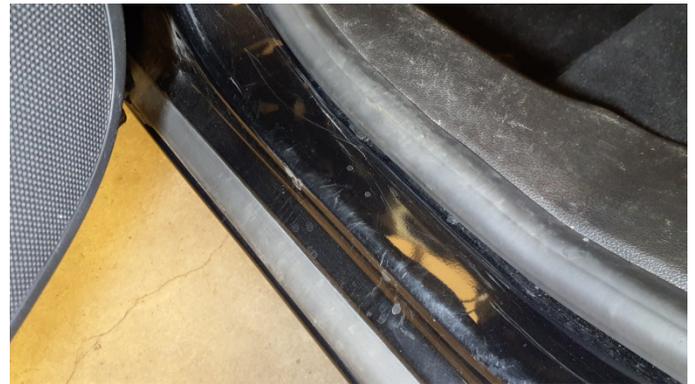
8. Türeinstieg Hinten - Links
Kratzer -

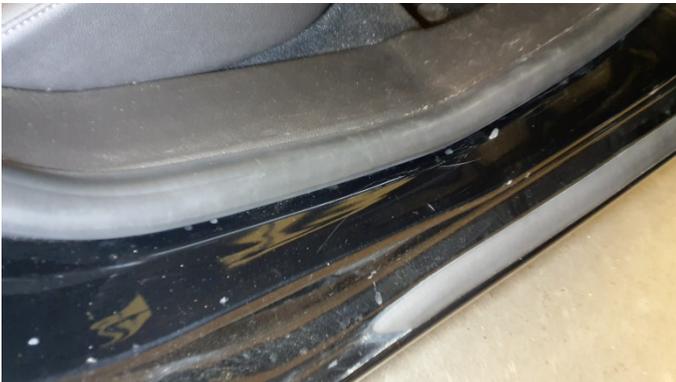
9. Türeinstieg Hinten - Rechts
Kratzer -

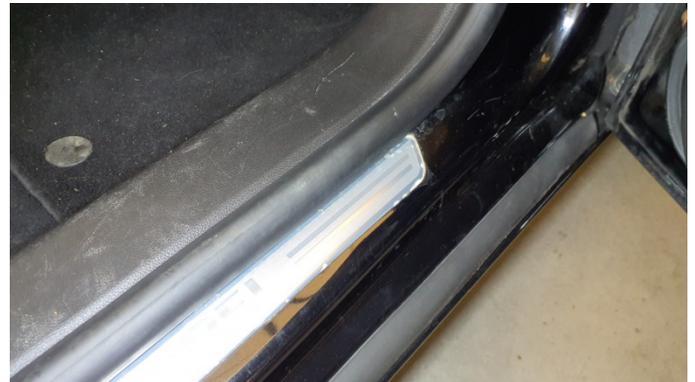
10. Türeinstieg Vorne - Rechts
Kratzer -

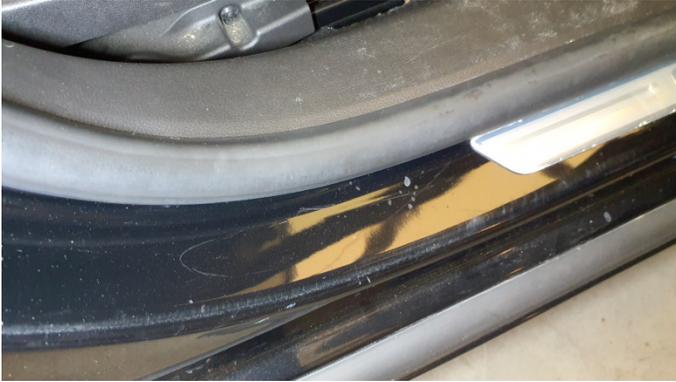
10. Türeinstieg Vorne - Rechts
Kratzer -

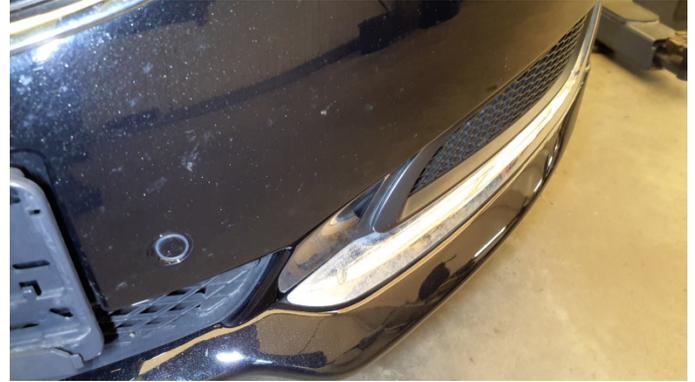
11. Stoßfänger Vorne
Kratzer -

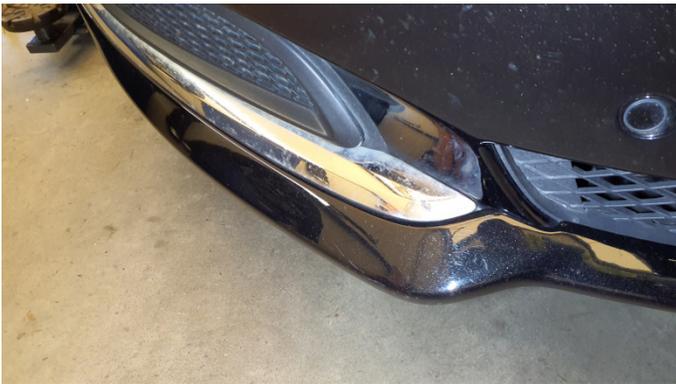
11. Stoßfänger Vorne
Kratzer -

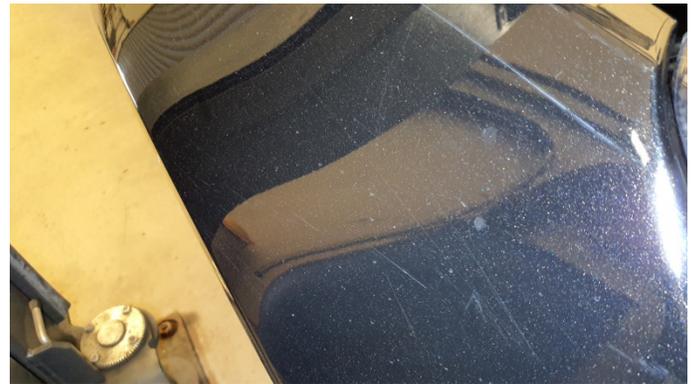
12. Kotflügel Vorne - Rechts
Kratzer -

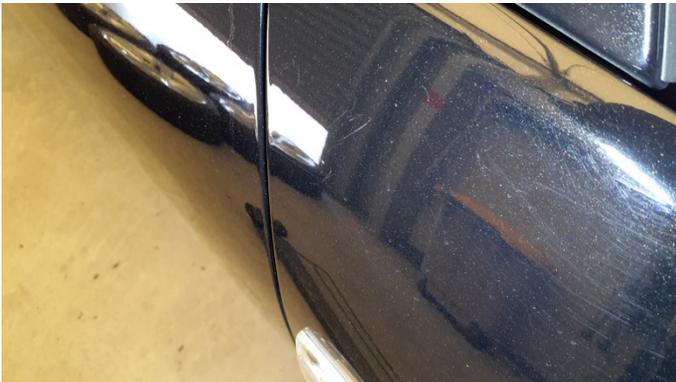
12. Kotflügel Vorne - Rechts
Kratzer -

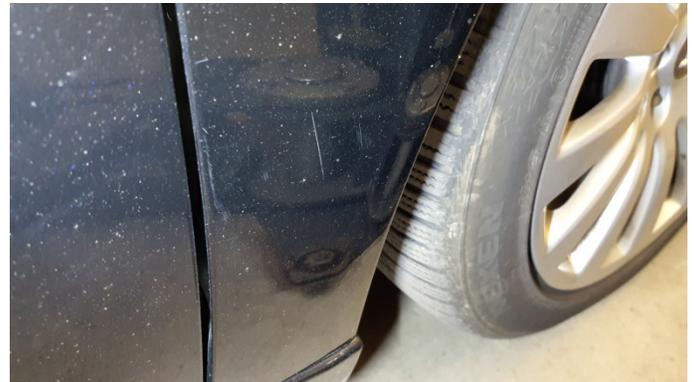
12. Kotflügel Vorne - Rechts
Kratzer -

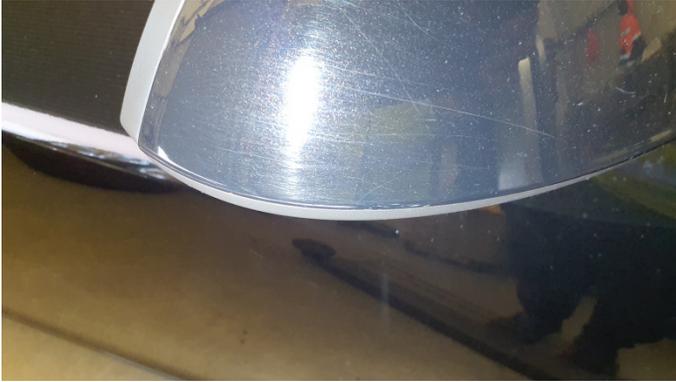
13. Außenspiegel - Rechts
Kratzer -

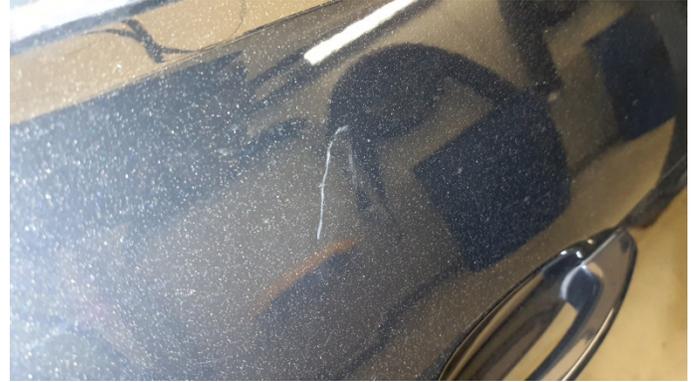
14. Tür Vorne - Rechts
Kratzer -

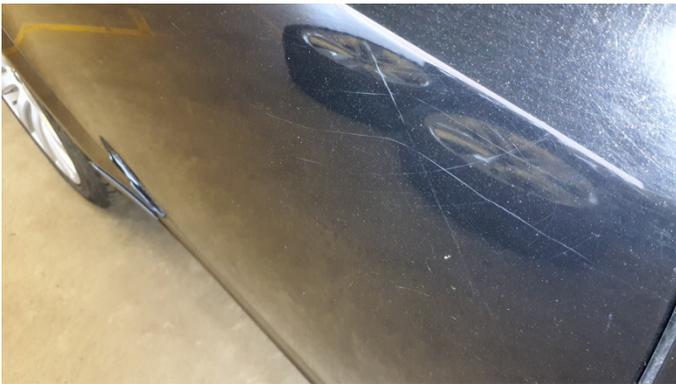
15. Tür Hinten - Rechts
Kratzer -

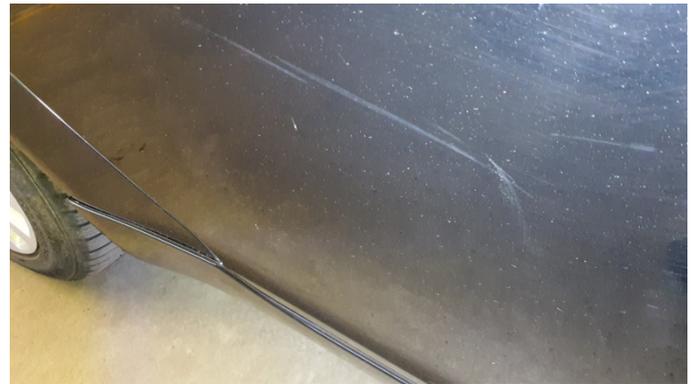
15. Tür Hinten - Rechts
Kratzer -

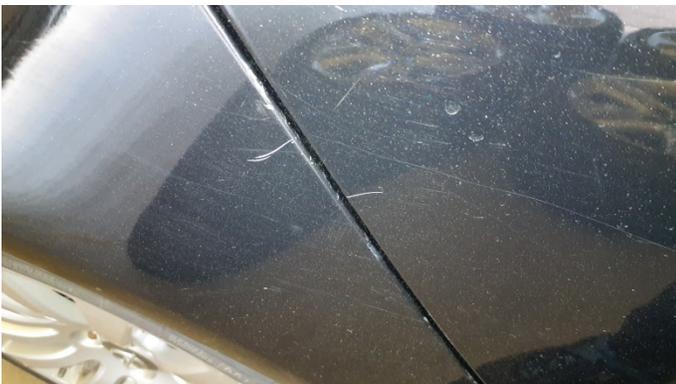
15. Tür Hinten - Rechts
Kratzer -

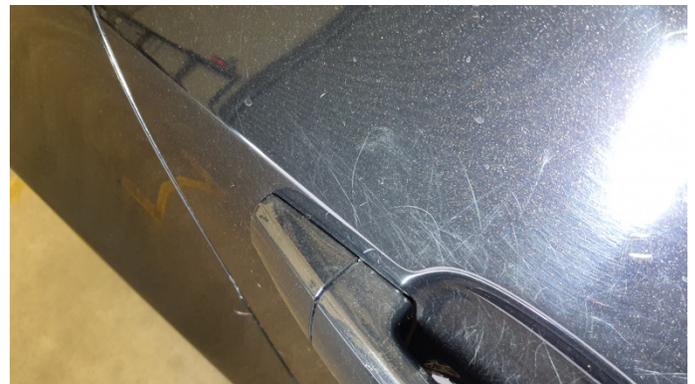
15. Tür Hinten - Rechts
Kratzer -

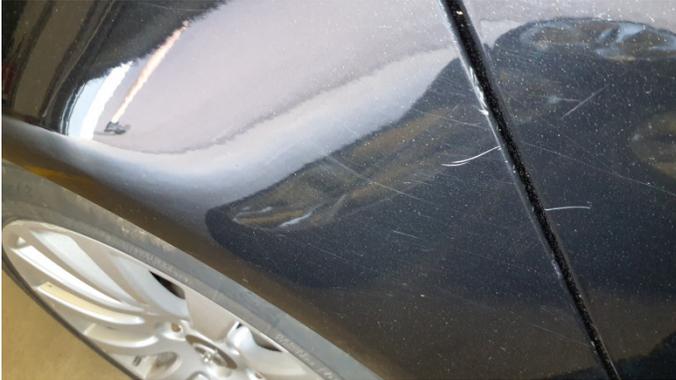
16. Seitenwand - Hinten - Rechts
Kratzer -

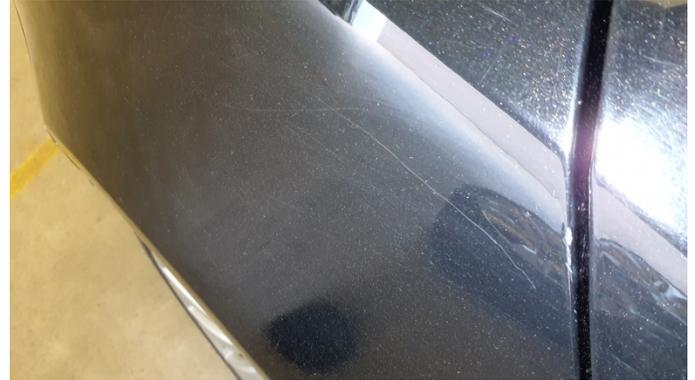
16. Seitenwand - Hinten - Rechts
Kratzer -

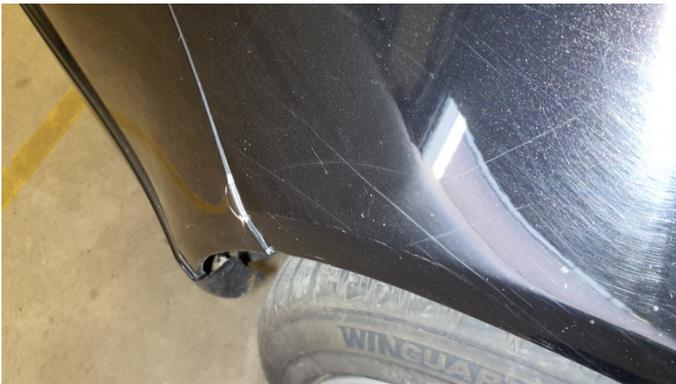
16. Seitenwand - Hinten - Rechts
Kratzer -

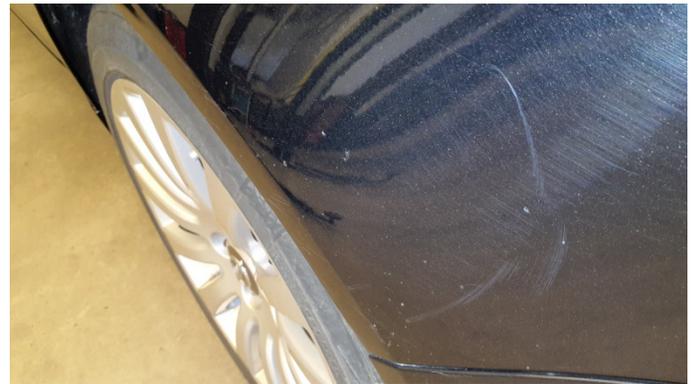
17. Seitenwand - Hinten - Links
Kratzer -

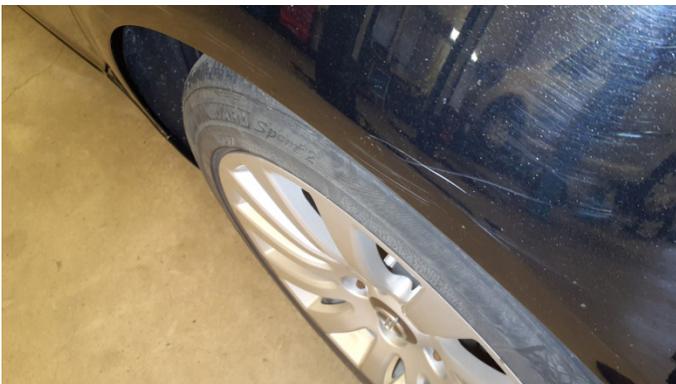
17. Seitenwand - Hinten - Links
Kratzer -

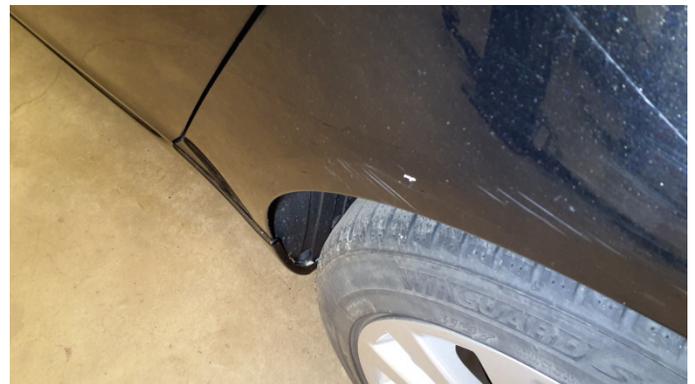
17. Seitenwand - Hinten - Links
Kratzer -

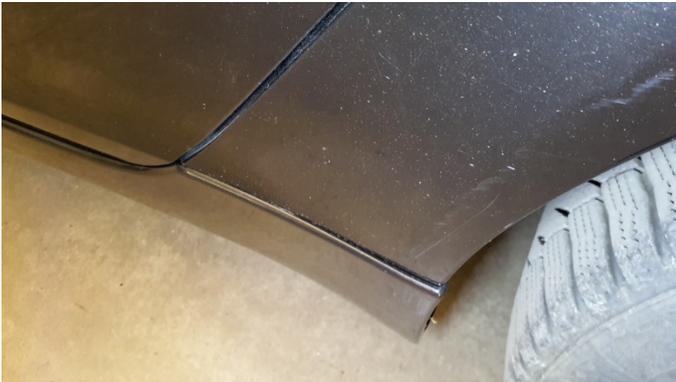
17. Seitenwand - Hinten - Links
Kratzer -

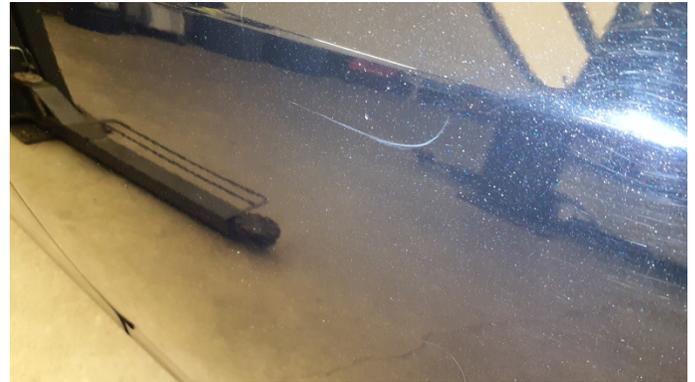
18. Tür Hinten - Links
Kratzer -

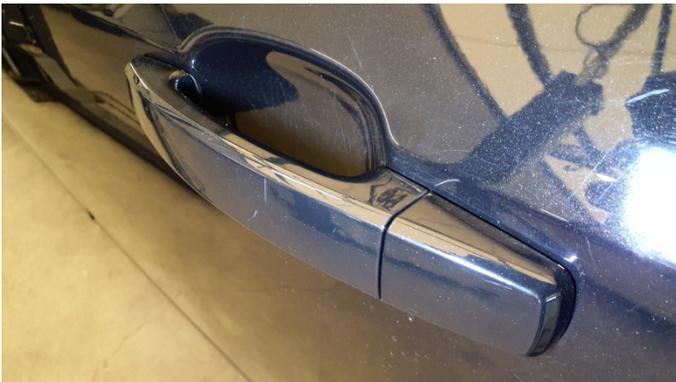
18. Tür Hinten - Links
Kratzer -

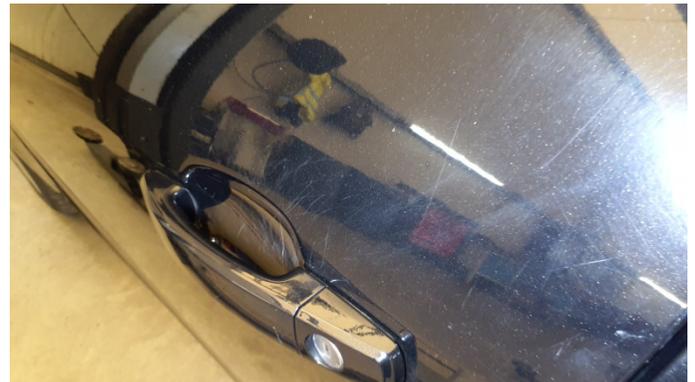
19. Tür Vorne - Links
Kratzer -

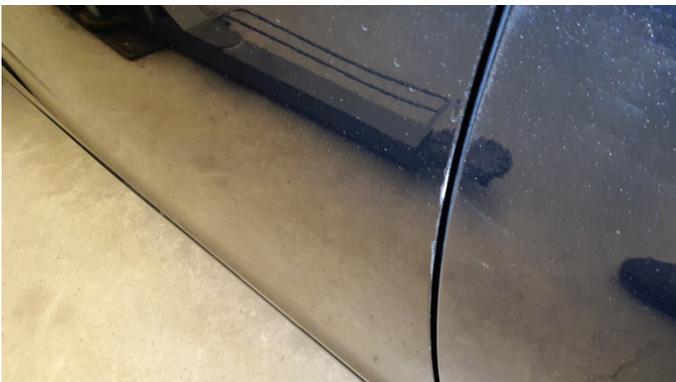
19. Tür Vorne - Links
Kratzer -

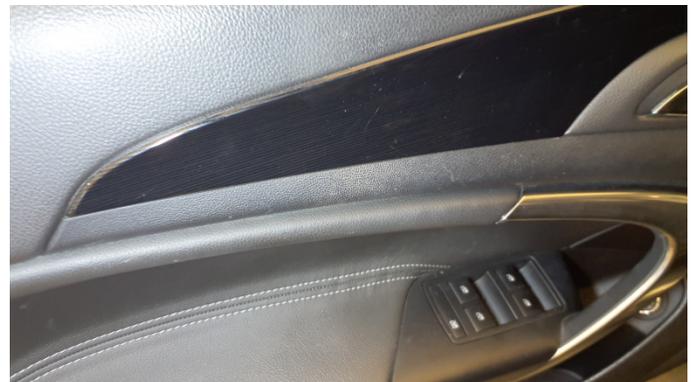
20. Türverkleidung Vorne - Links
Kratzer -

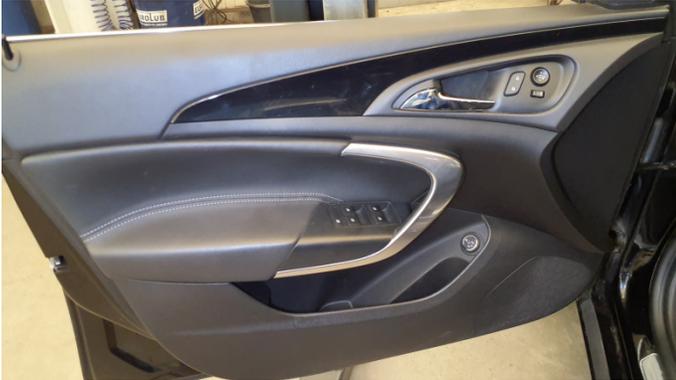
20. Türverkleidung Vorne - Links
Kratzer -

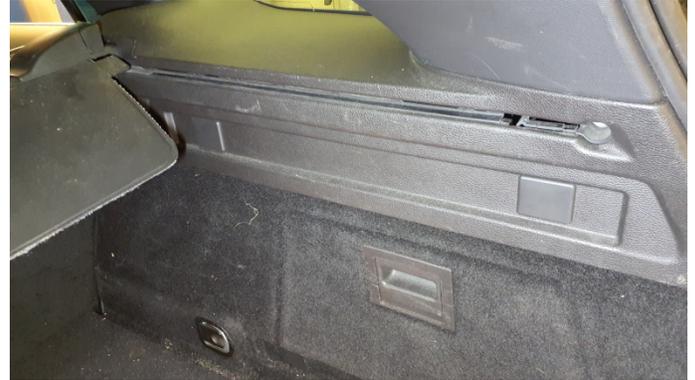
21. Kofferraumverkleidung Rechts
Kratzer -

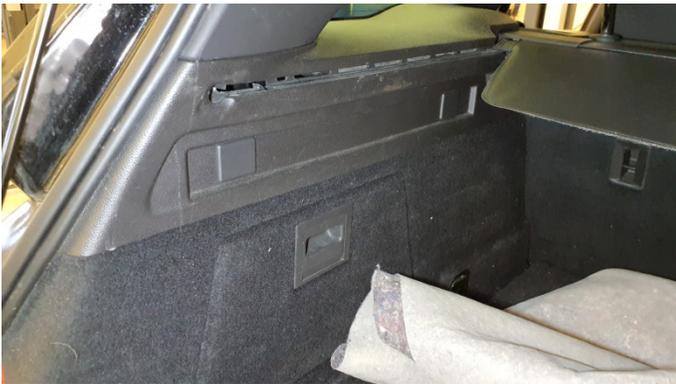
22. Kofferraumverkleidung Links
Kratzer -

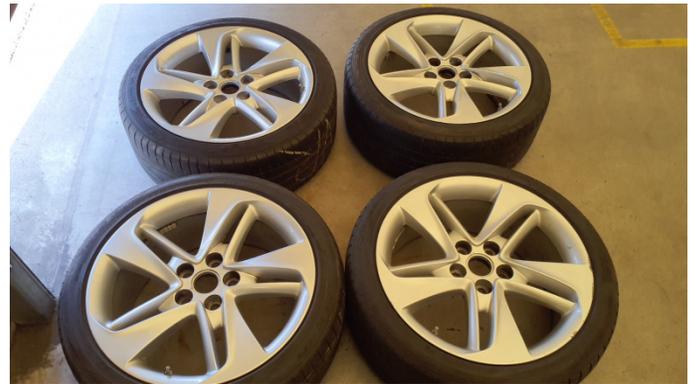
23. 2. Radsatz
Verschlissen -

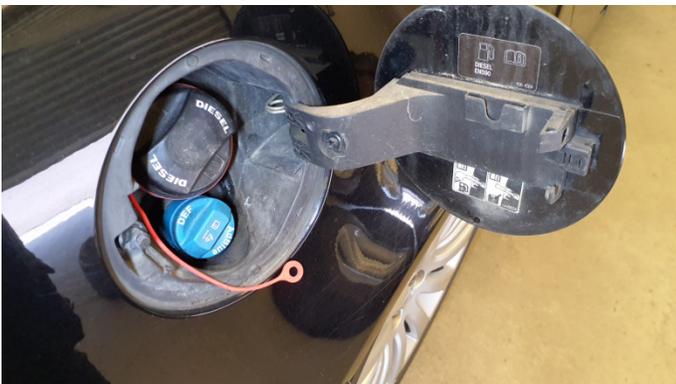
24. Tankdeckel
Bruch -

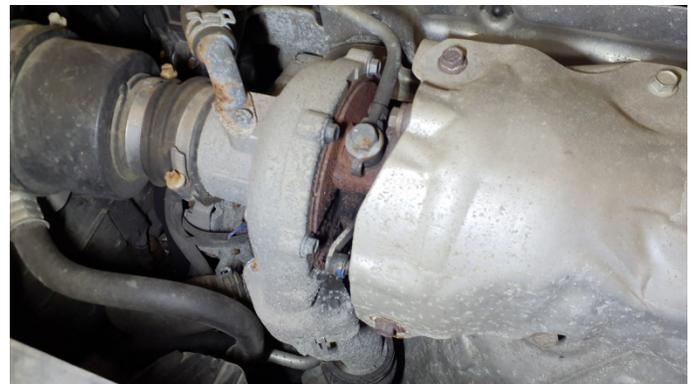
25. Motorraum
Undicht -

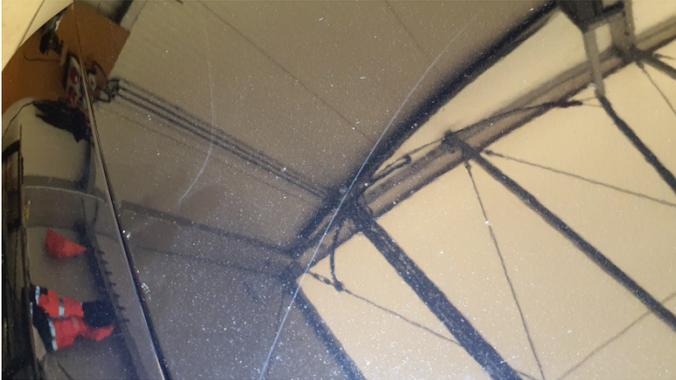
26. Motorhaube
Kratzer -

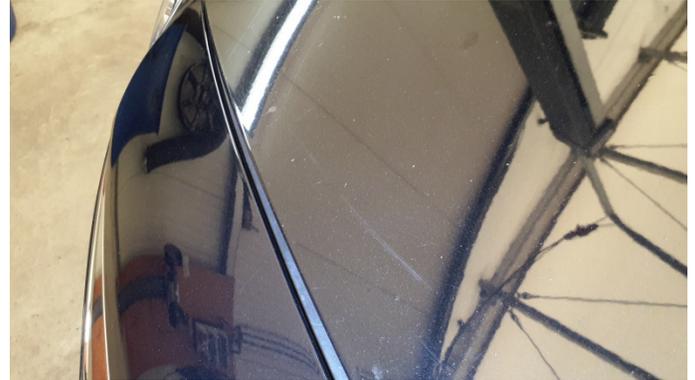
26. Motorhaube
Kratzer -

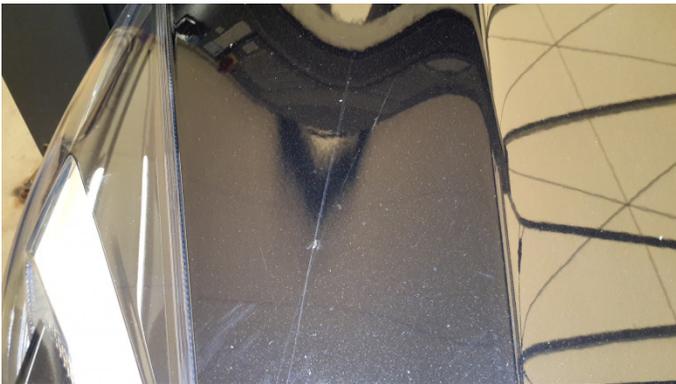
26. Motorhaube
Kratzer -

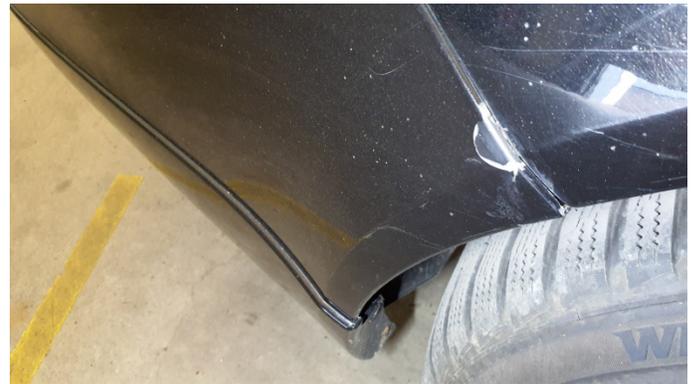
27. Heckklappe
Kratzer -

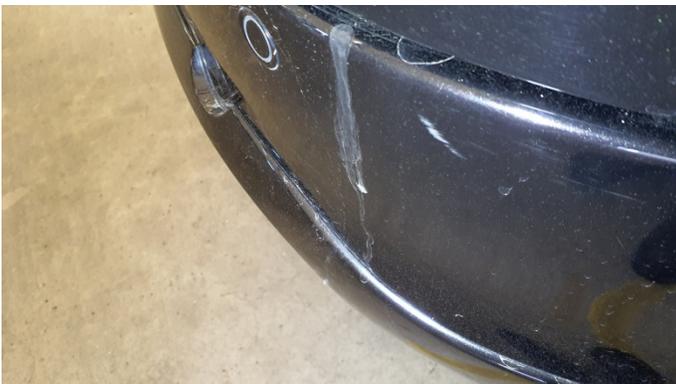
27. Heckklappe
Kratzer -

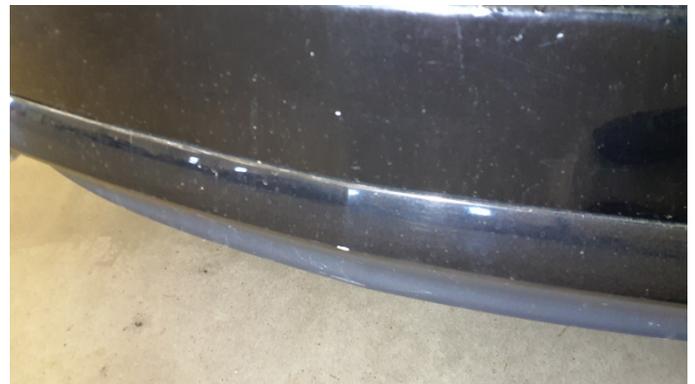
27. Heckklappe
Kratzer -

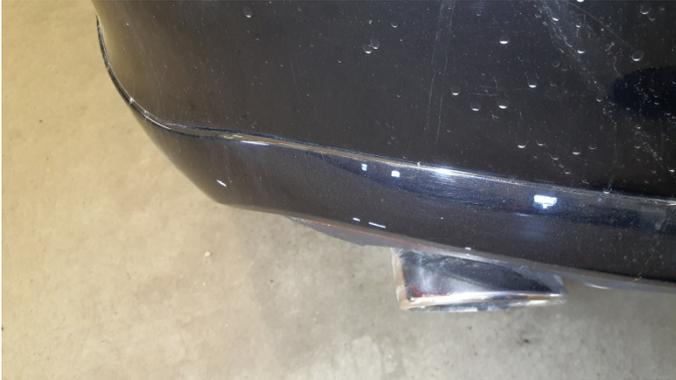
27. Heckklappe
Kratzer -

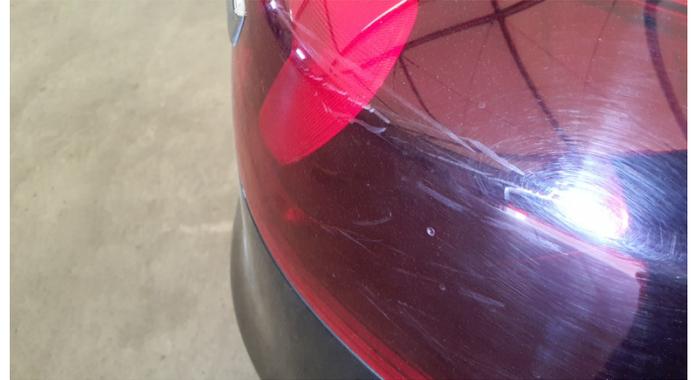
28. Rückleuchte Rechts
Kratzer -

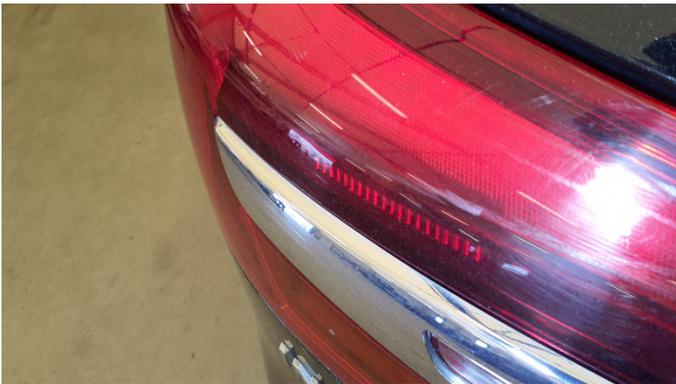
29. Rückleuchte Links
Kratzer -

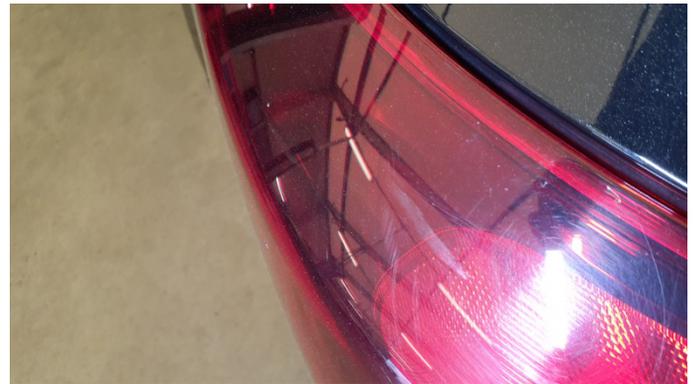
29. Rückleuchte Links
Kratzer -

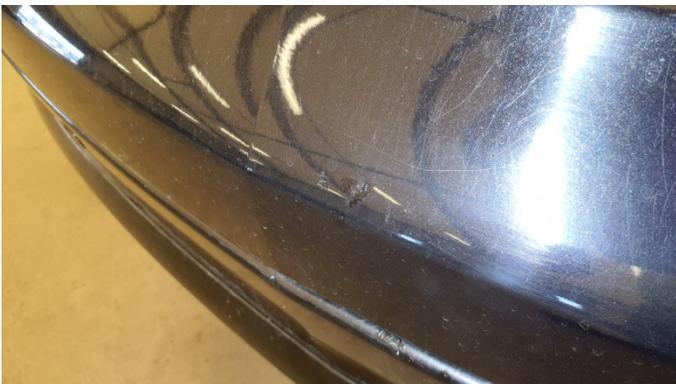
30. Heckklappe
Kratzer -

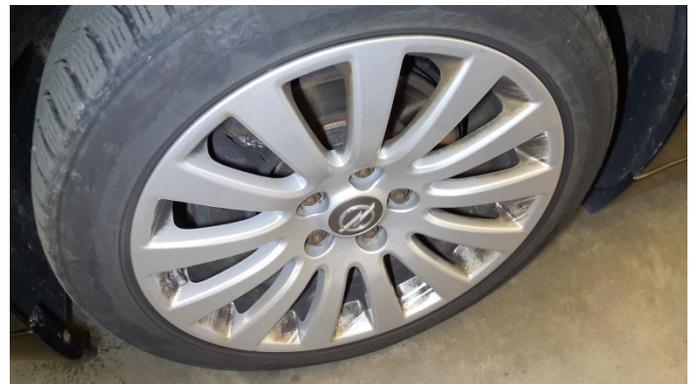
31. Felgen
Kratzer -

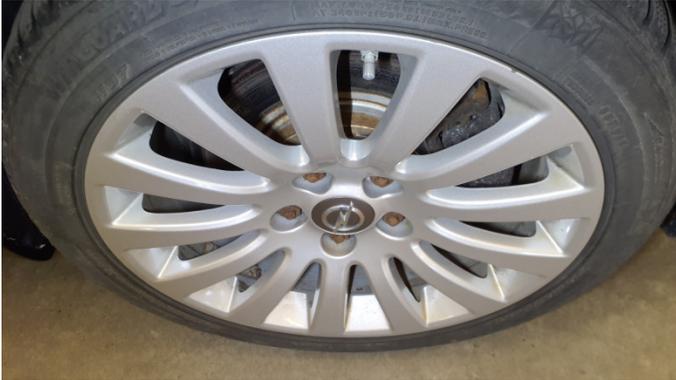
31. Felgen
Kratzer -

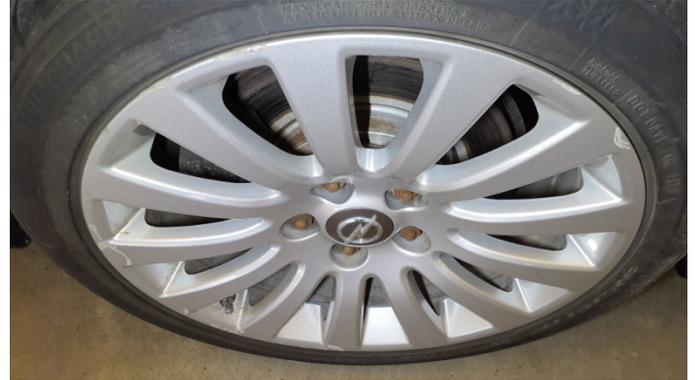
31. Felgen
Kratzer -

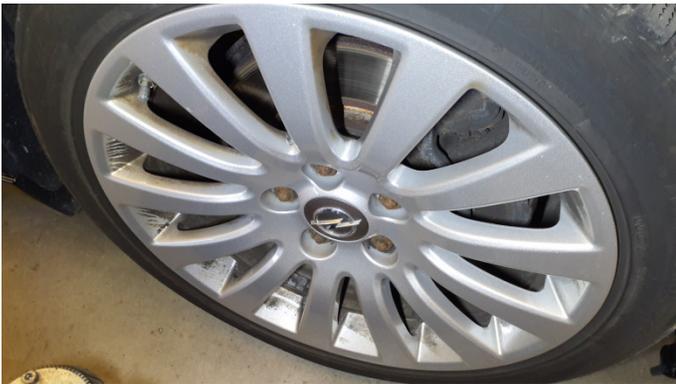
31. Felgen
Kratzer -
