Autohaus Koch GmbH
 HansasträÙe 212
 13051-Berlin

27.5.2025

TÜVNORD**Zustandsbericht****TÜV NORD Autoservice GmbH - Wurster Straße 92 - 27580 Bremerhaven**

Datenquelle: **VIN-Abfrage**
 Hersteller: **Nissan**
 Typ: **Qashqai**
 Fahrgestellnummer: **SJNFBAJ10U1428614**
 Erstzulassung: **15.06.2009**
 Getriebe / Gänge: **Schaltgetriebe, 6 Gänge**
 Schadstoffklasse: **EU4**
 Vorverwendung: **Privat**

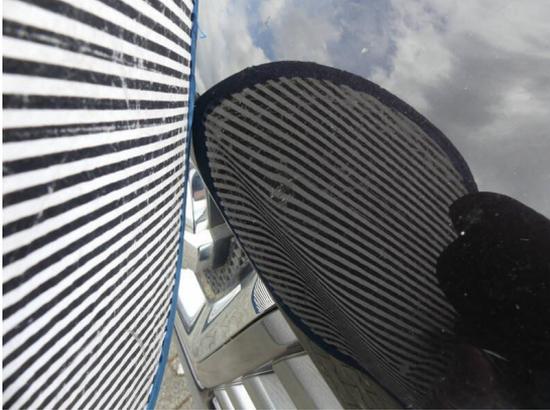
Nr.	Teil	Bild Nr.	Schaden	Kommentar
1	Motorhaube	1, 2, 3	leicht deformiert	
2	Himmel hinten	4, 5	Wasserflecken und Schimmel	
3	Seitenteil rechts	6, 7	Kratzer	
4	Einstieg hinten rechts	8	Kratzer	
5	Tür hinten rechts	9, 10	Dellen	
6	Einstieg vorne rechts	11	zerkratzt

Bild 1: Karosserie / Motorhaube leicht deformiert

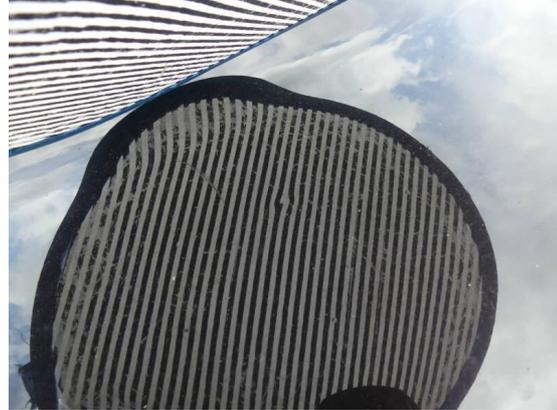
Bild 2: Karosserie / Motorhaube leicht deformiert

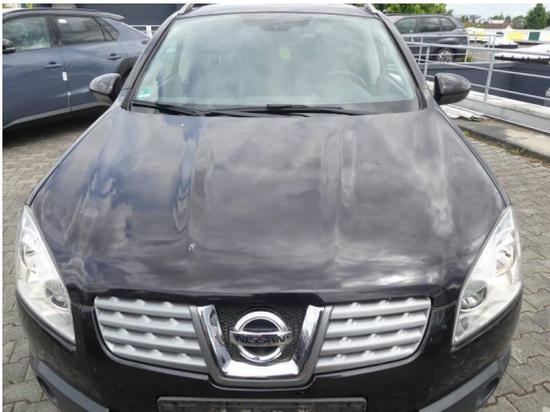
Bild 3: Karosserie / Motorhaube leicht deformiert

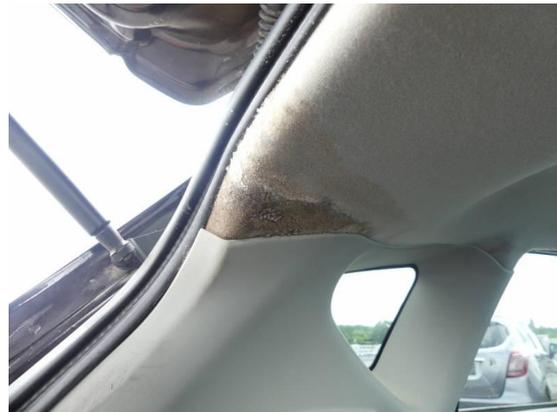
Bild 4: Innenraum / Himmel hinten Wasserflecken und Schimmel

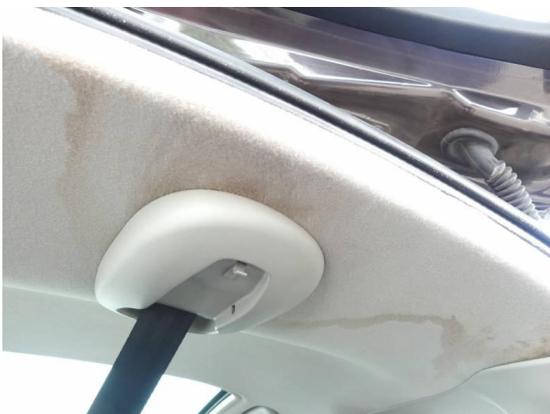
Bild 5: Innenraum / Himmel hinten Wasserflecken und Schimmel

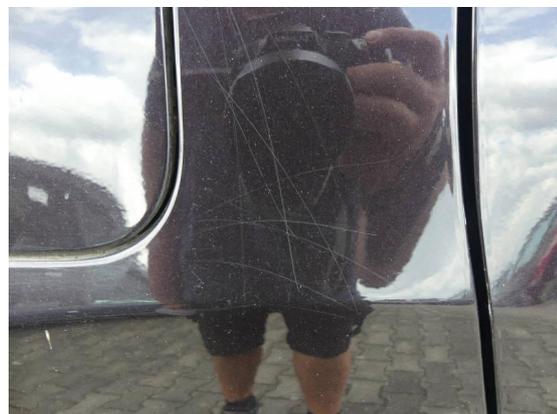
Bild 6: Karosserie / Seitenteil rechts Kratzer

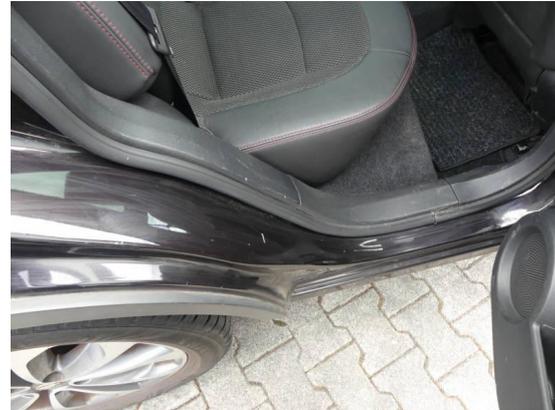
Bild 8: Karosserie / Einstieg hinten rechts Kratzer

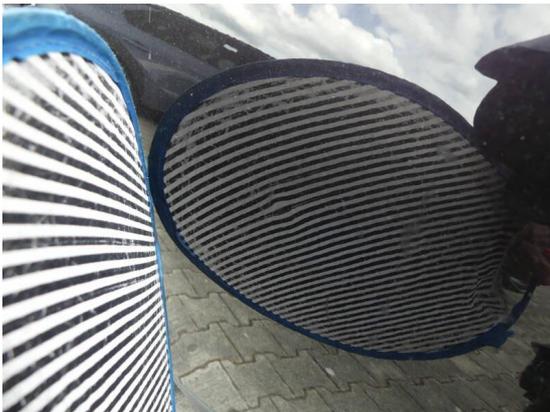
Bild 9: Karosserie / Tür hinten rechts Dellen

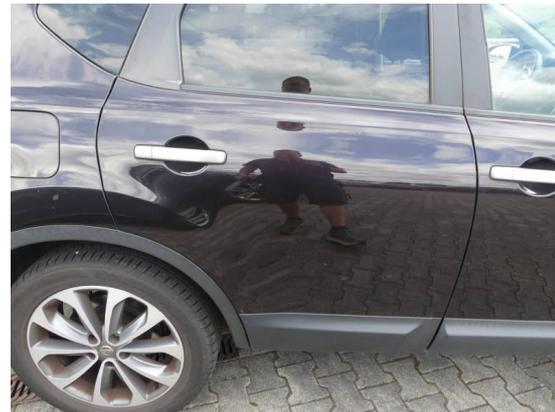
Bild 10: Karosserie / Tür hinten rechts Dellen

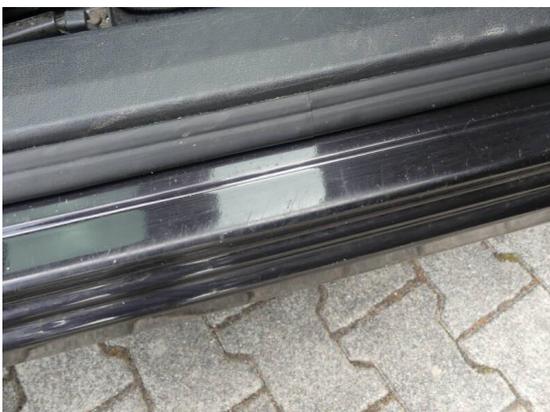
Bild 11: Karosserie / Einstieg vorne rechts zerkratzt

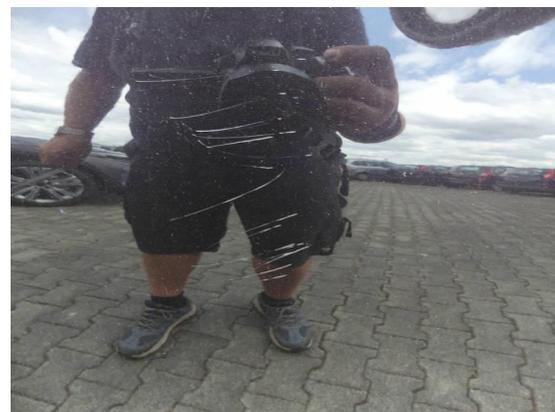
Nr.	Teil	Bild Nr.	Schaden	Kommentar
7	Tür vorne rechts	12, 13	zerkratzt	
8	Spiegelkappe rechts	14	Kratzer	
9	Kotflügel rechts	15, 16	zerkratzt	
10	Fahrersitzbezug	17, 18	Stoff eingerissen	
11	Schaltknäuf	19	abgegriffen	
12	Stoßfänger vorn	20, 21, 22	zerkratzt und Klarlack platzt ab	
13	Bedienelement Radio	23	fehlt	
14	Wartung	24	fällig	
15	A-Säulenverkleidung links	25	Brandflecken	
16	Himmel	26	vergilbt	
17	Schlüsselfernbedienung	27	eine ohne Funktion	
18	Auspuff	28	klappert	
19	Einstieg vorne links	29, 30	zerkratzt	
20	Einstieg hinten links	31, 32	zerkratzt	
21	Seitenteil links	33, 34	Kratzer	
22	Stoßfänger hinten	35, 36, 37	zerkratzt	
23	Heckklappe	38, 39, 40	leicht deformiert und zerkratzt	
24	Heckklappenverkleidung	41	Kratzer

Bild 12: Karosserie / Tür vorne rechts zerkratzt

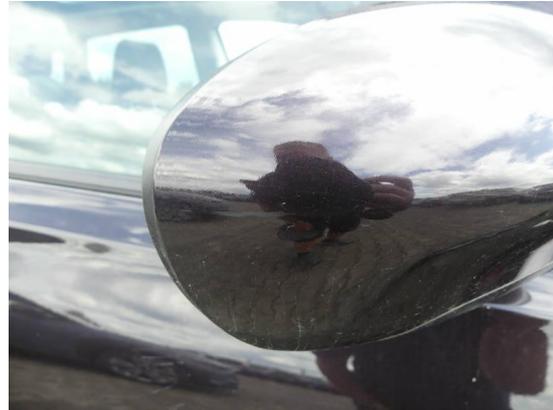
Bild 14: Karosserie / Spiegelkappe rechts Kratzer

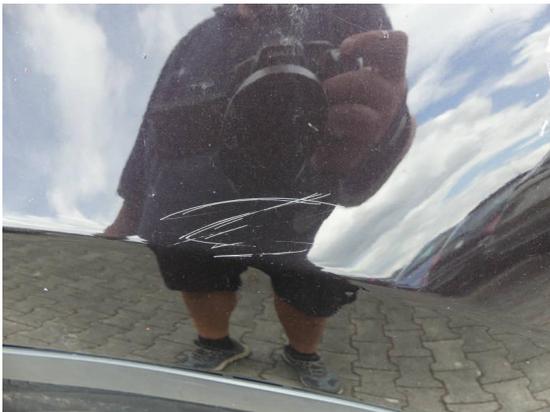
Bild 15: Karosserie / Kotflügel rechts zerkratzt

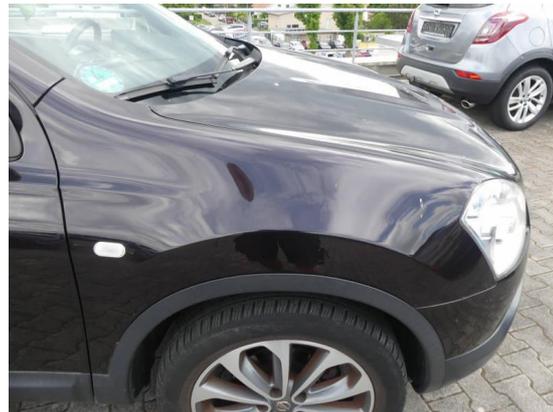
Bild 16: Karosserie / Kotflügel rechts zerkratzt

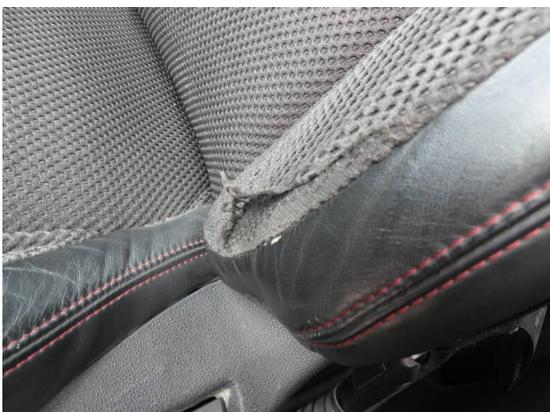
Bild 17: Innenraum / Fahrersitzbezug Stoff eingerissen

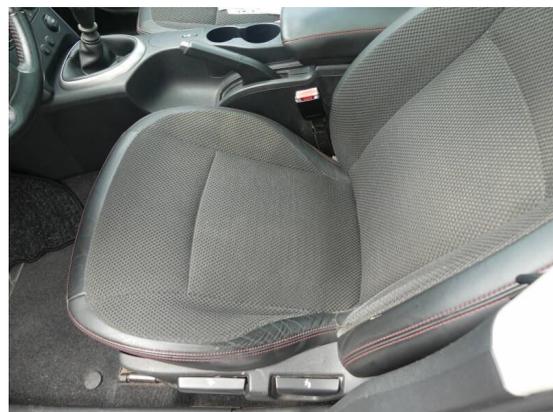
Bild 18: Innenraum / Fahrersitzbezug Stoff eingerissen

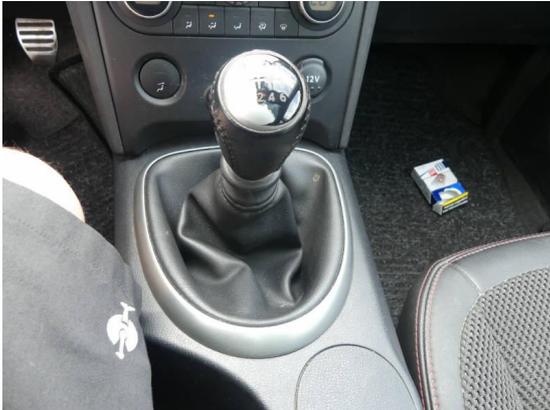
Bild 19: Innenraum / Schaltknäuf abgegriffen

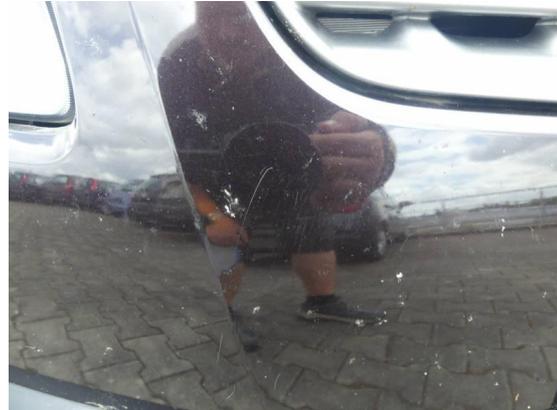
Bild 20: Karosserie / Stoßfänger vorn zerkratzt und Klarlack platzt ab

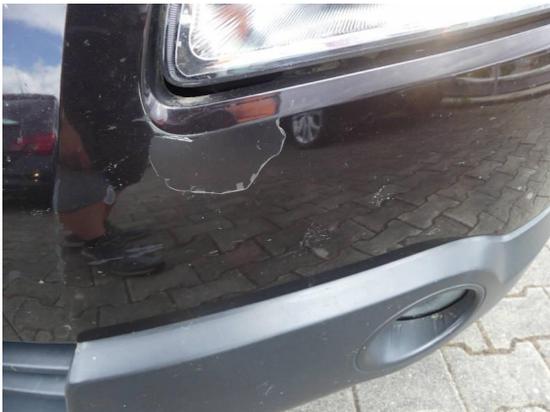
Bild 21: Karosserie / Stoßfänger vorn zerkratzt und Klarlack platzt ab

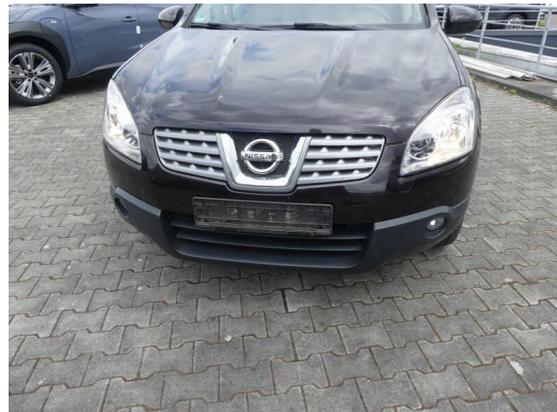
Bild 22: Karosserie / Stoßfänger vorn zerkratzt und Klarlack platzt ab

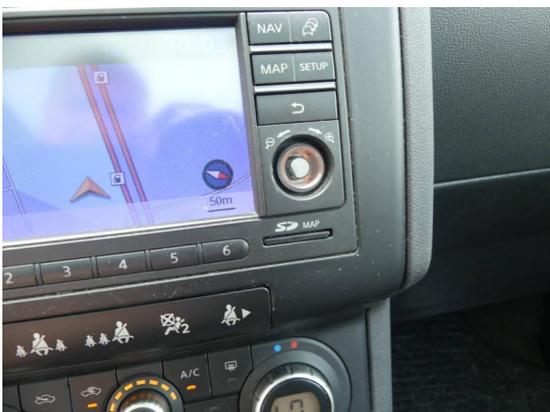
Bild 23: Technik / Bedienelement Radio fehlt

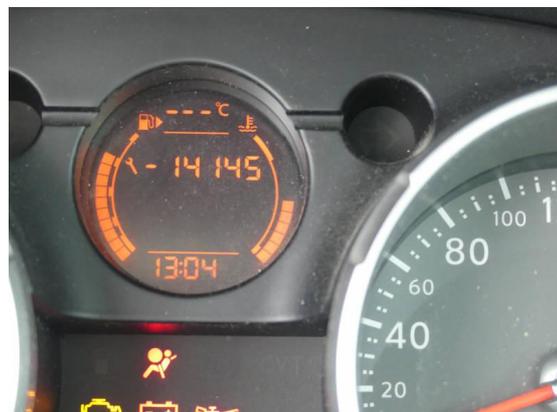
Bild 24: Wartung-Pflege / Wartung fällig

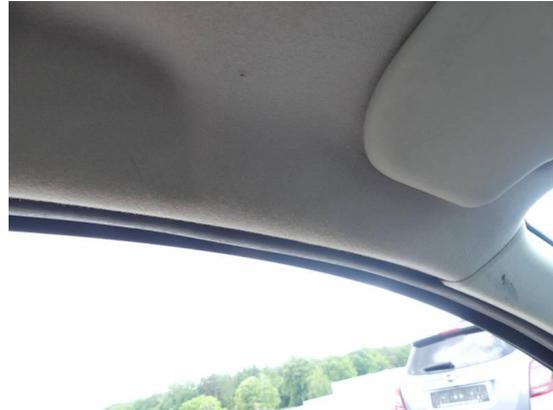
Bild 26: Innenraum / Himmel vergilbt

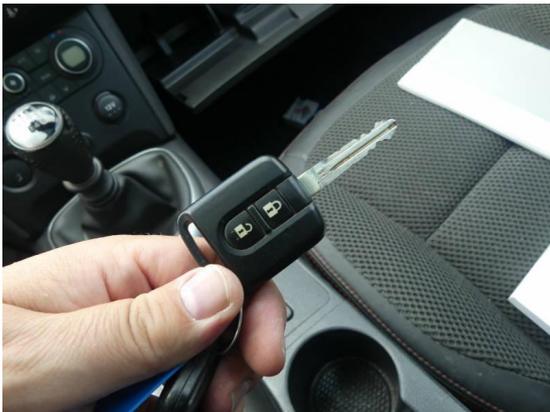
Bild 27: Technik / Schlüsselfernbedienung eine ohne
Funktion

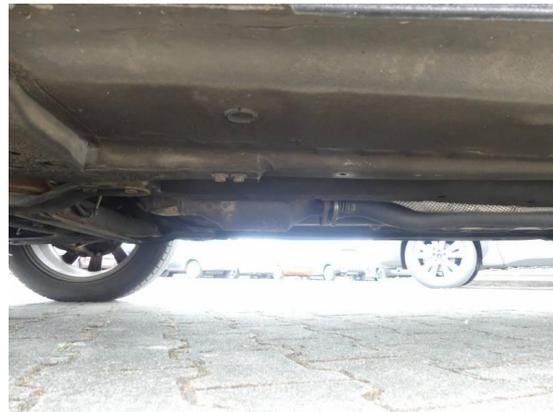
Bild 28: Technik / Auspuff klappert

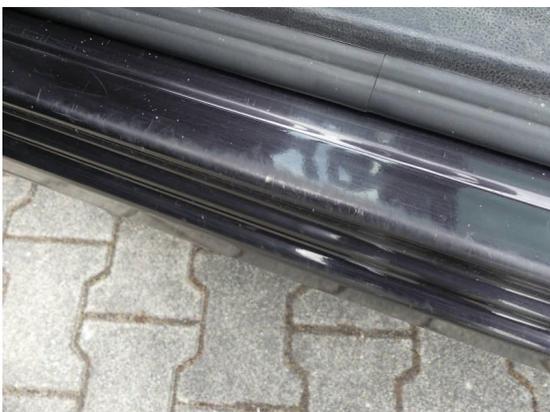
Bild 29: Karosserie / Einstieg vorne links zerkratzt

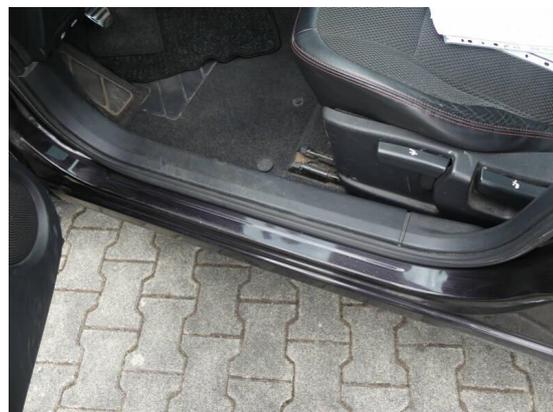
Bild 30: Karosserie / Einstieg vorne links zerkratzt

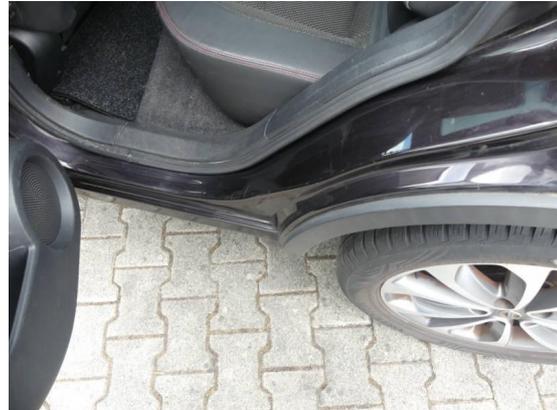
Bild 32: Karosserie / Einstieg hinten links zerkratzt

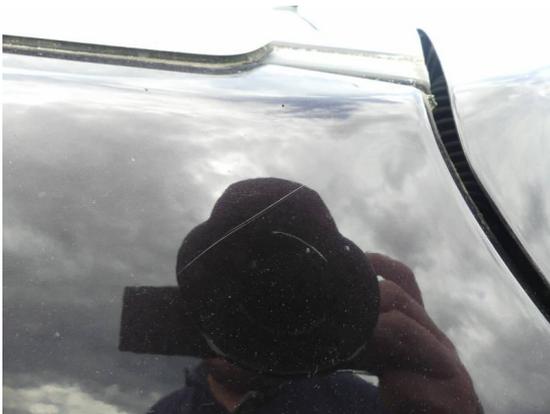
Bild 33: Karosserie / Seitenteil links Kratzer

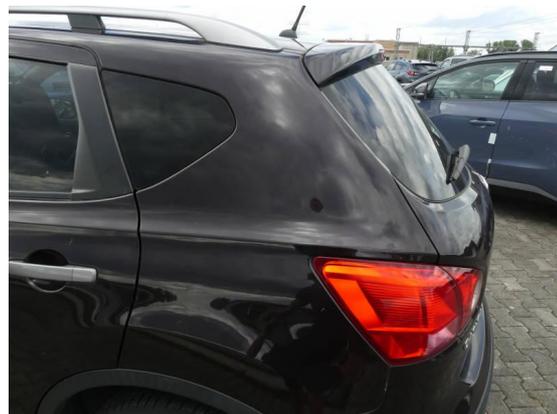
Bild 34: Karosserie / Seitenteil links Kratzer

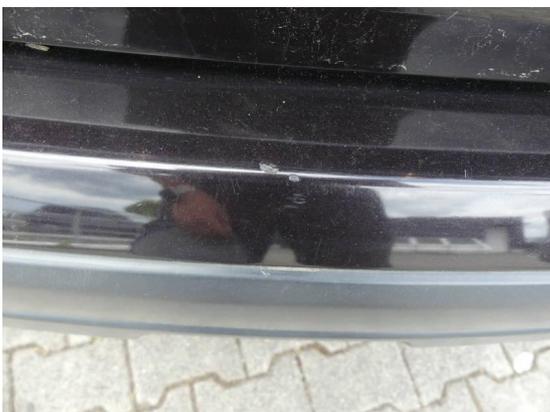
Bild 35: Karosserie / Stoßfänger hinten zerkratzt

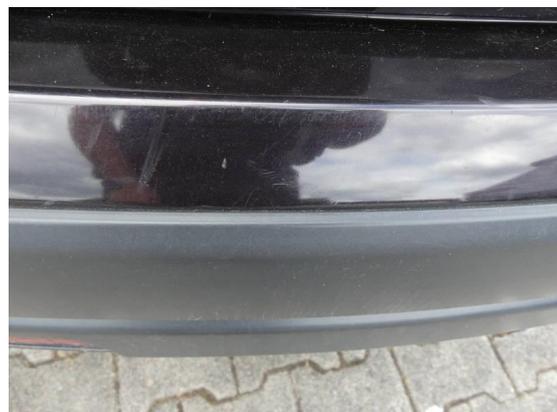
Bild 36: Karosserie / Stoßfänger hinten zerkratzt

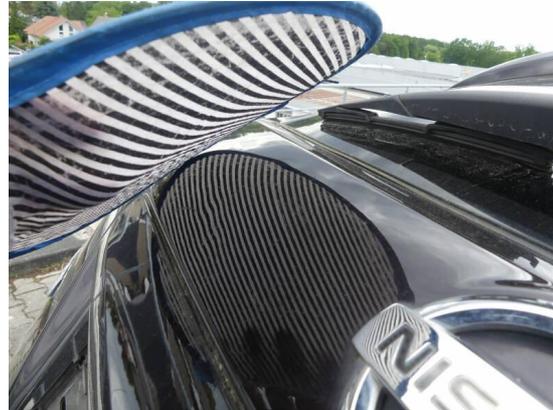
Bild 38: Karosserie / Heckklappe leicht deformiert und zerkratzt

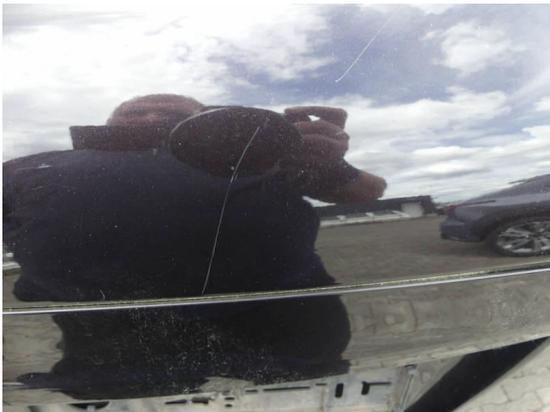
Bild 39: Karosserie / Heckklappe leicht deformiert und zerkratzt

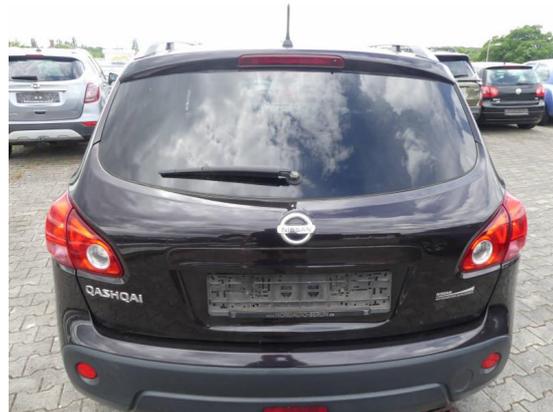
Bild 40: Karosserie / Heckklappe leicht deformiert und zerkratzt
