TÜVNORD**Zustandsbericht****TÜV NORD Autoservice GmbH - Wurster Straße 92 - 27580 Bremerhaven**

Datenquelle: **Zulassungsbescheinigung**
 Hersteller: **Fiat**
 Typ: **Bravo**
 Fahrgestellnummer: **ZFA19800004079228**
 Erstzulassung: **15.11.2007**
 Getriebe / Gänge: **Schaltgetriebe**
 Schadstoffklasse: **EU4**
 Vorverwendung: **Privat**

Laufleistung abgelesen: **257.699 km**
 Kraftstoffart: **Benzin**
 Farbe: **Schwarz**
 Leistung: **88 kW / 120 PS**
 Hubraum: **1368 ccm**
 Anzahl Schlüssel: **2**
 Anzahl Vorbesitzer: **2**

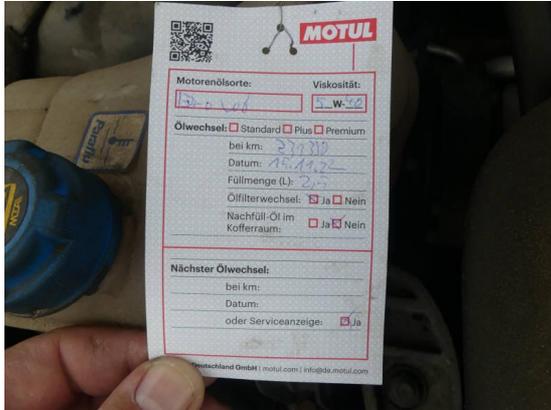
Bild 1: Wartung-Pflege / Wartung fällig

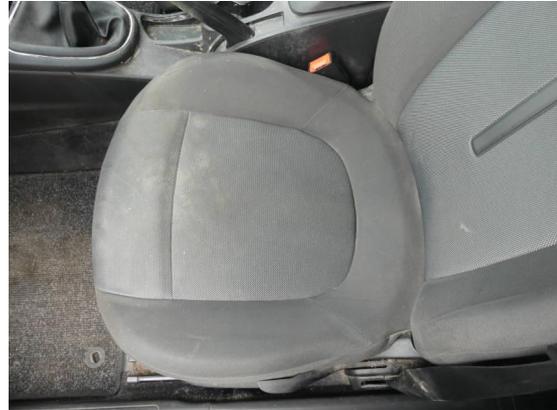
Bild 2: Innenraum / Sitzpolster fleckig

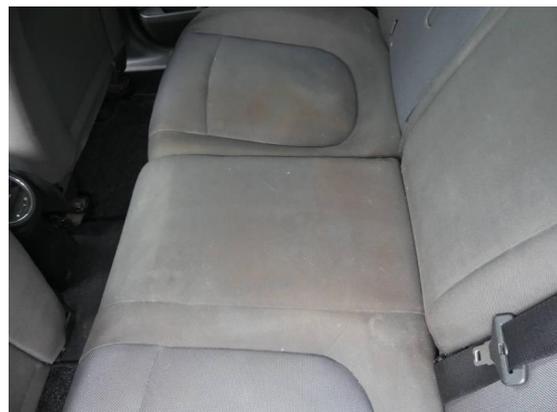
Bild 4: Innenraum / Sitzpolster fleckig

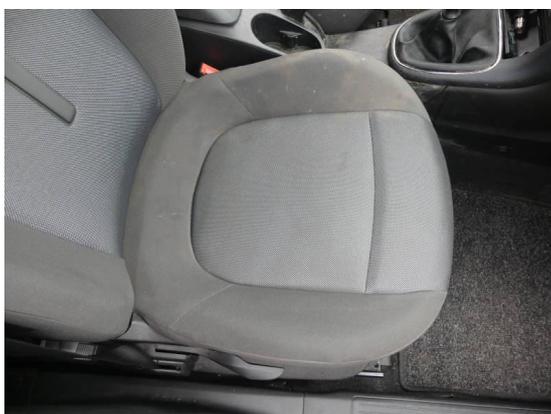
Bild 5: Innenraum / Sitzpolster fleckig

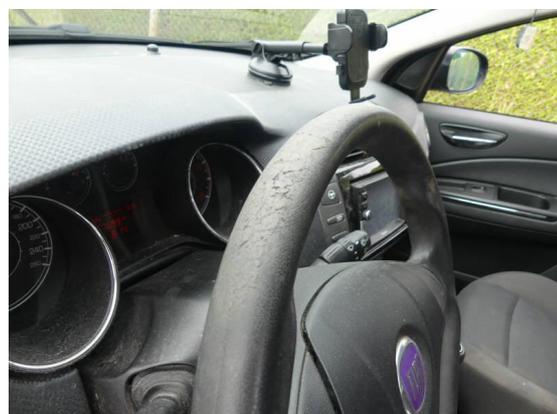
Bild 6: Innenraum / Lenkrad abgegriffen

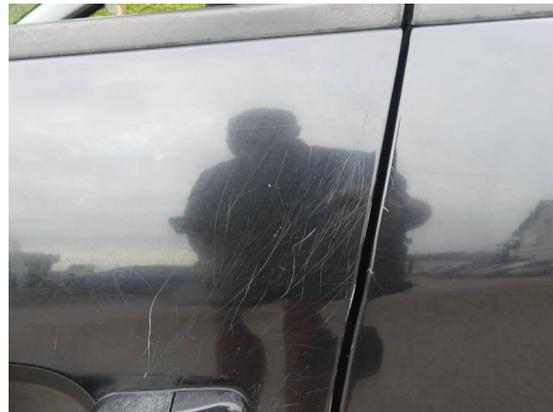
Bild 10: Karosserie / Tür vorne links zerkratzt

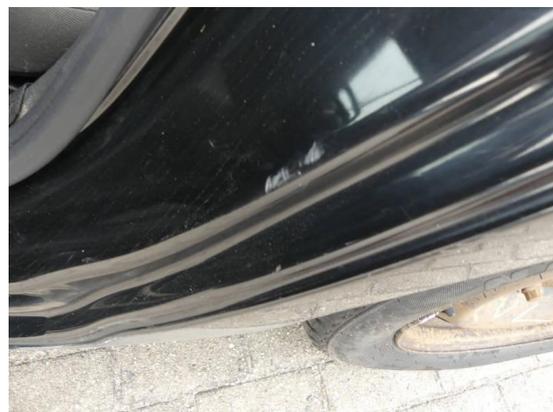
Bild 12: Karosserie / Einstieg hinten links Kratzer

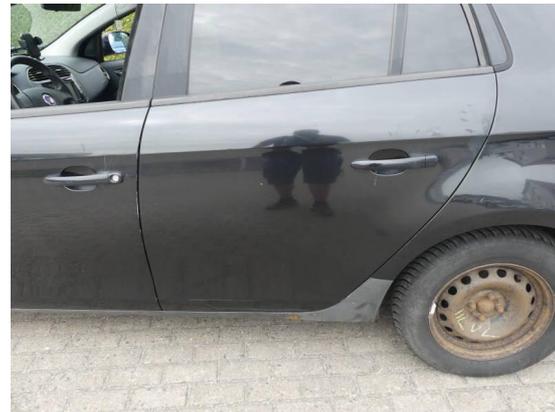
Bild 16: Karosserie / Tür hinten links leicht deformiert und zerkratzt

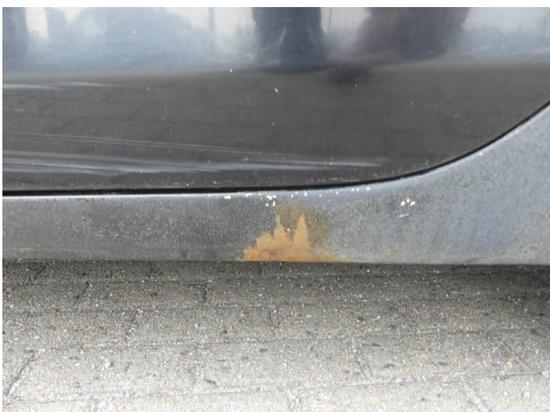
Bild 17: Karosserie / Schweller links Korrosion

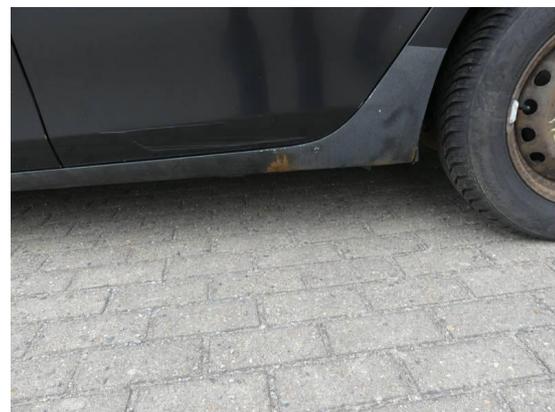
Bild 18: Karosserie / Schweller links Korrosion

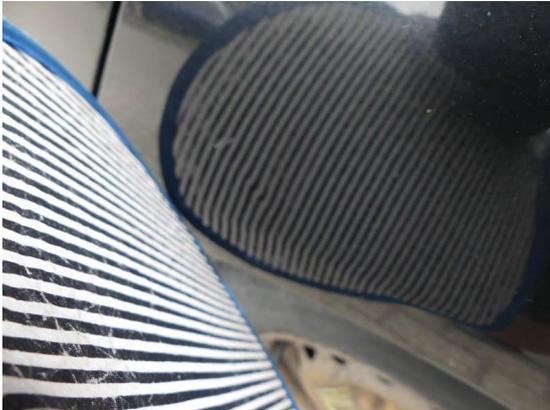
Bild 19: Karosserie / Seitenteil links leicht deformiert und zerkratzt

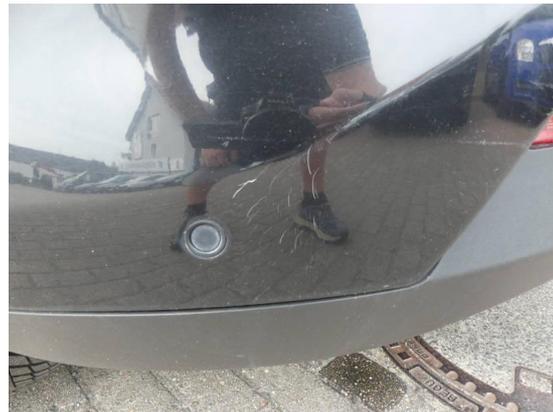
Bild 22: Karosserie / Stoßfänger hinten zerkratzt

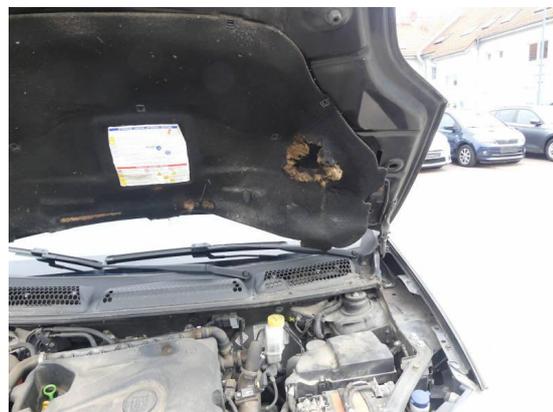
Bild 24: Technik / Dämmmatte Motorhaube eingerissen

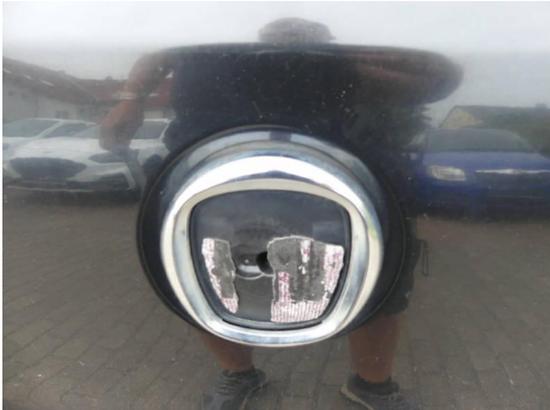
Bild 25: Technik / Emblem auf Heckklappentaster abgerissen

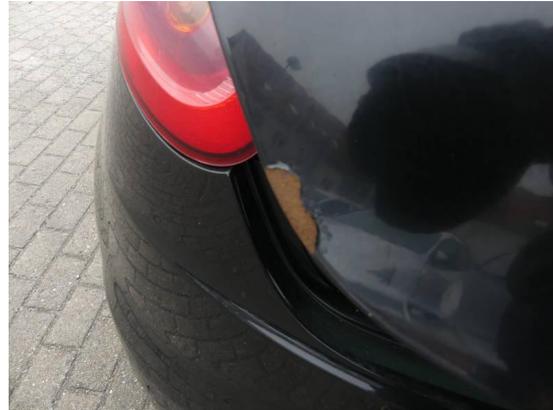
Bild 26: Karosserie / Heckklappe Delle, Korrosion und zerkratzt

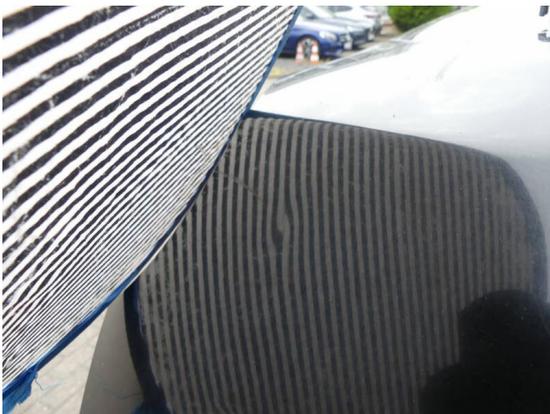
Bild 27: Karosserie / Heckklappe Delle, Korrosion und zerkratzt

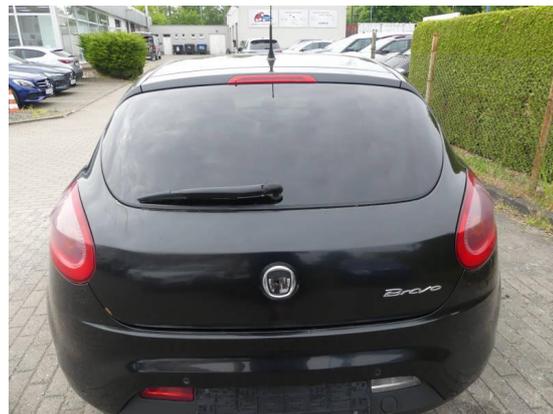
Bild 28: Karosserie / Heckklappe Delle, Korrosion und zerkratzt

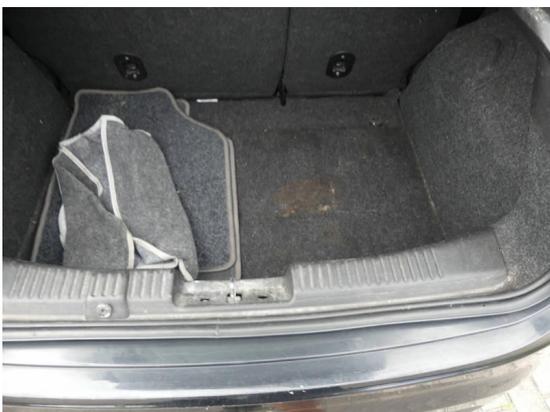
Bild 29: Innenraum / Teppich Kofferraum fleckig

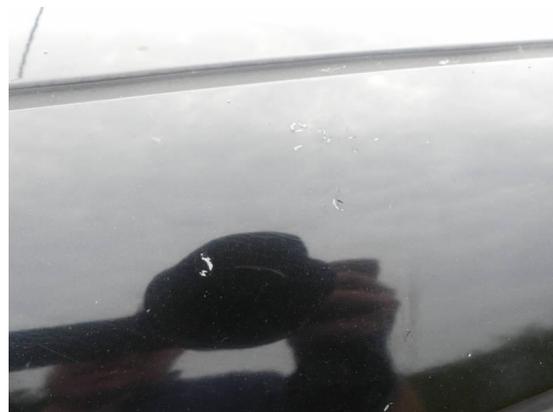
Bild 30: Karosserie / Dachholm rechts Lackverätzung

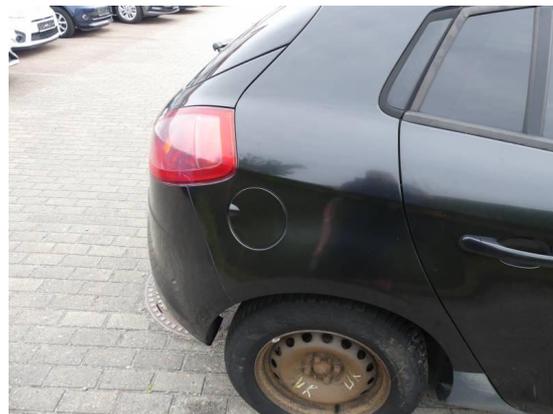
Bild 34: Karosserie / Seitenteil rechts leicht deformiert und zerkratzt

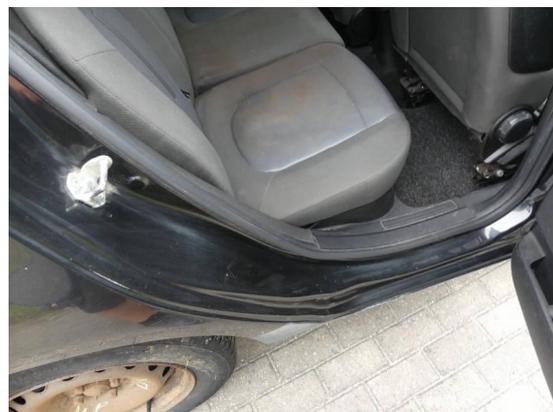
Bild 36: Karosserie / Einstieg hinten rechts zerkratzt

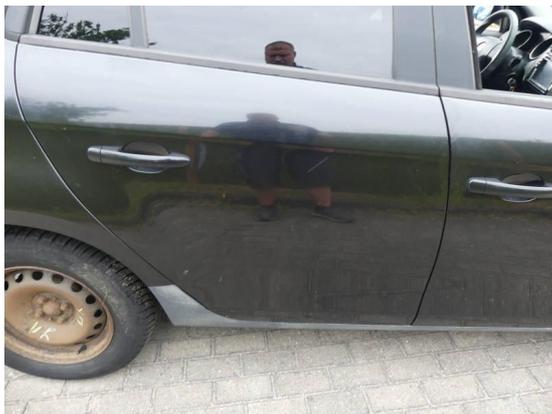
Bild 39: Karosserie / Tür hinten rechts Dellen und Kratzer

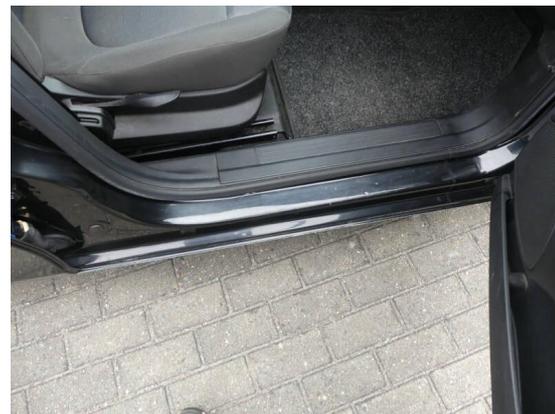
Bild 40: Karosserie / Einstieg vorne rechts zerkratzt

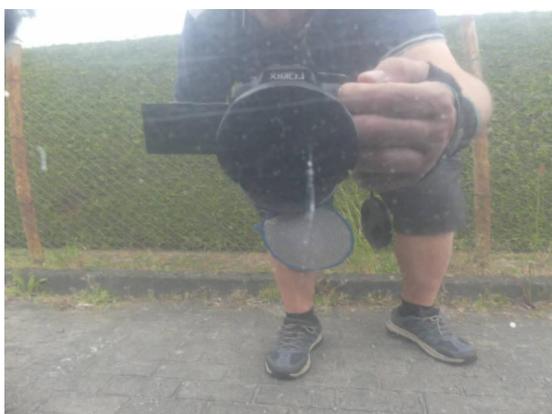
Bild 41: Karosserie / Tür vorne rechts Dellen und Kratzer

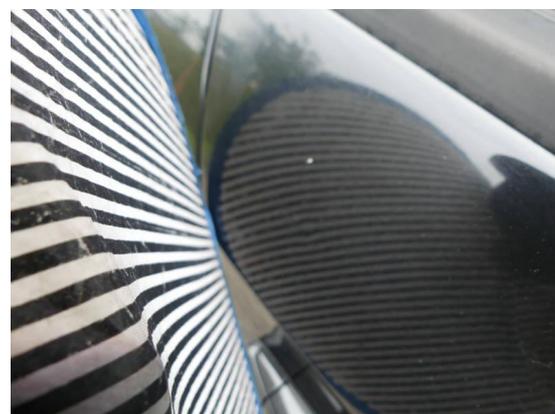
Bild 42: Karosserie / Tür vorne rechts Dellen und Kratzer

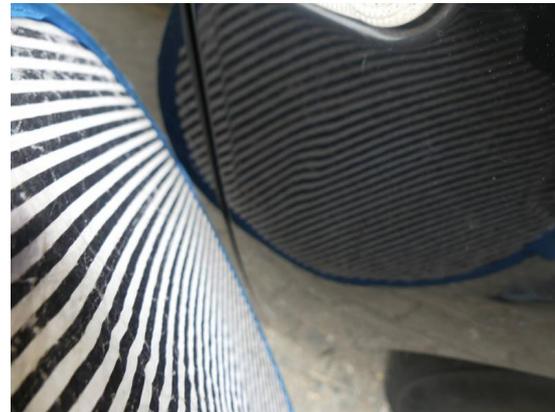
Bild 44: Karosserie / Kotflügel rechts deformiert

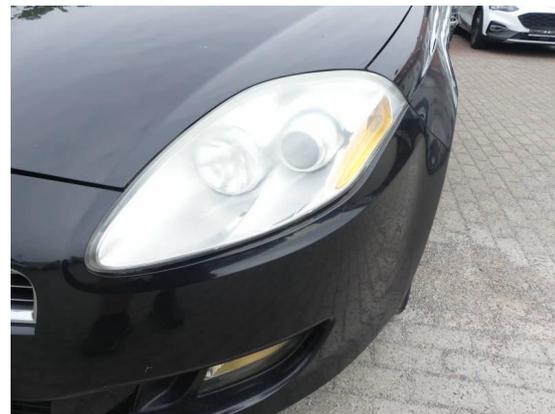
Bild 46: Technik / Scheinwerfer rechts und links matt/blind

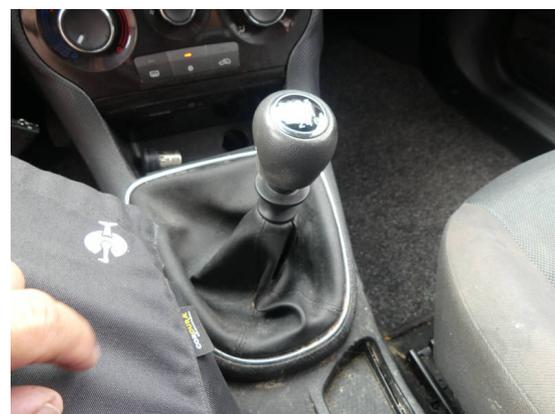
Bild 48: Technik / Schalthebel geht nicht in die Mitte zurück

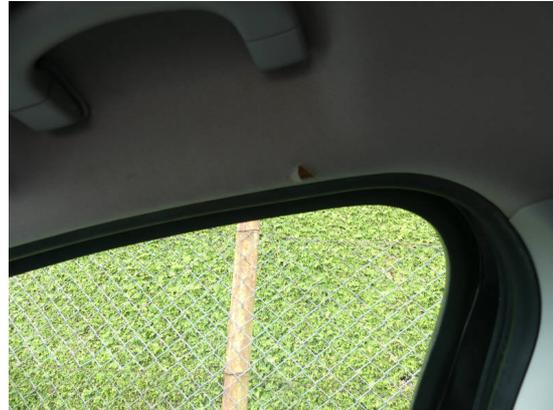
Bild 50: Innenraum / Himmel Stoff eingerissen

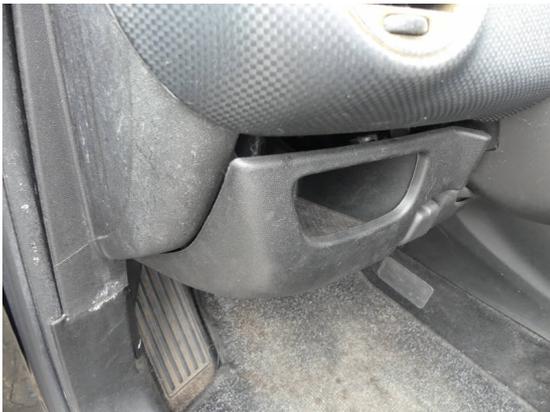
Bild 51: Innenraum / Verkleidung Armaturenbrett links lose

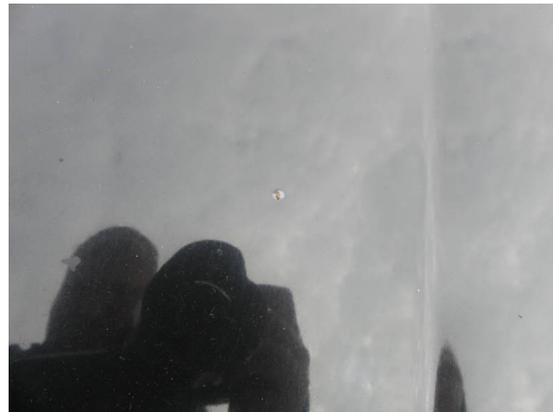
Bild 52: Karosserie / Motorhaube Dellen und Steinschläge mit Korrosion

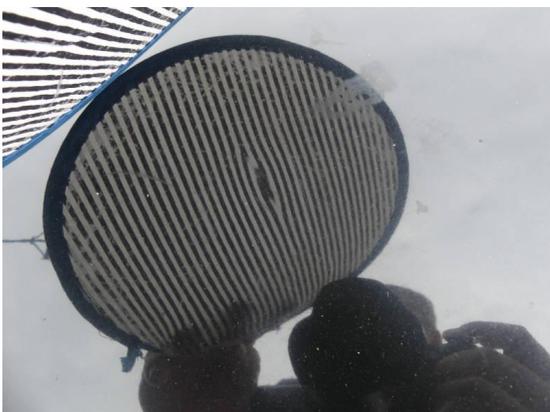
Bild 53: Karosserie / Motorhaube Dellen und Steinschläge mit Korrosion

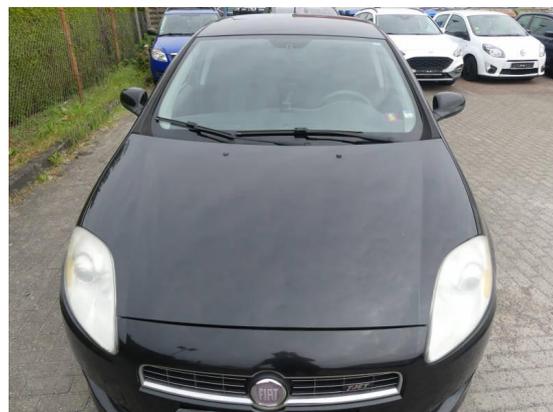
Bild 54: Karosserie / Motorhaube Dellen und Steinschläge mit Korrosion

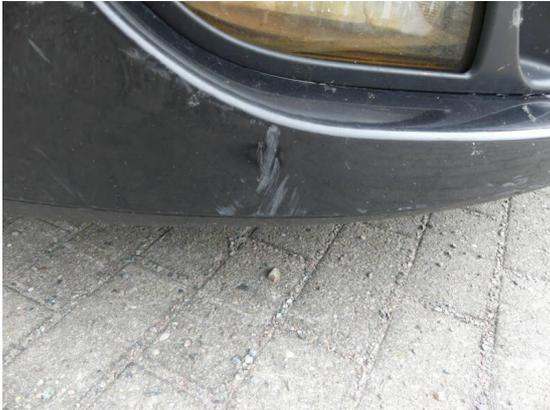
Bild 55: Karosserie / Stoßfänger vorn zerkratzt

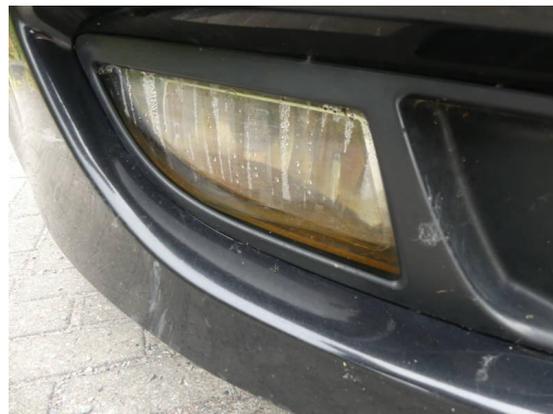
Bild 58: Technik / Nebelscheinwerfer rechts und links innen feucht und korrodiert

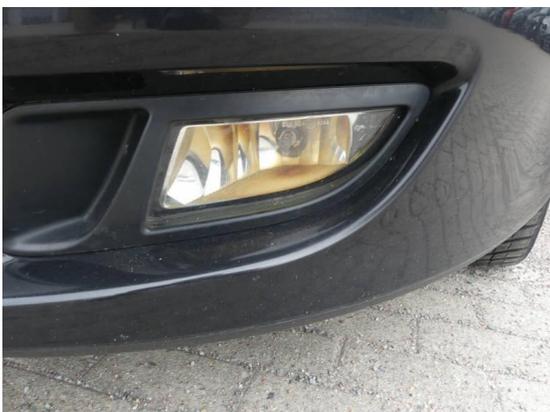
Bild 59: Technik / Nebelscheinwerfer rechts und links innen feucht und korrodiert

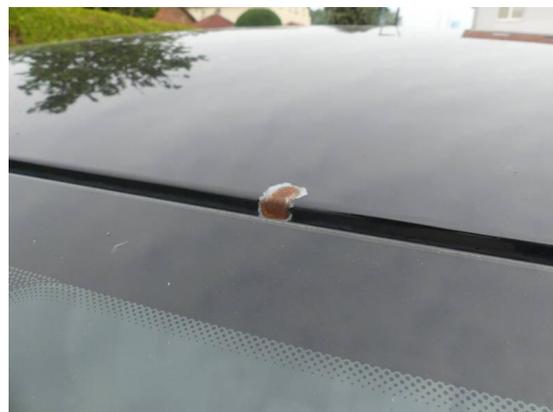
Bild 60: Karosserie / Dach Steinschlag mit Korrosion

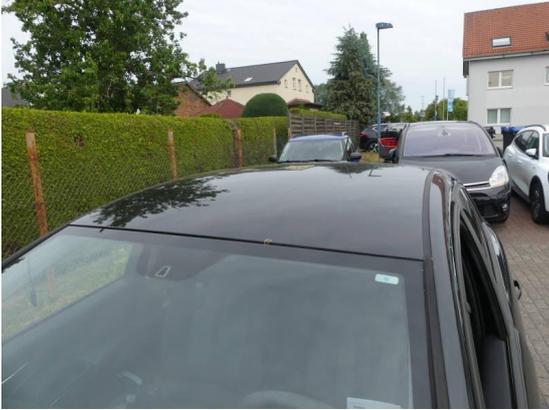
Bild 61: Karosserie / Dach Steinschlag mit Korrosion

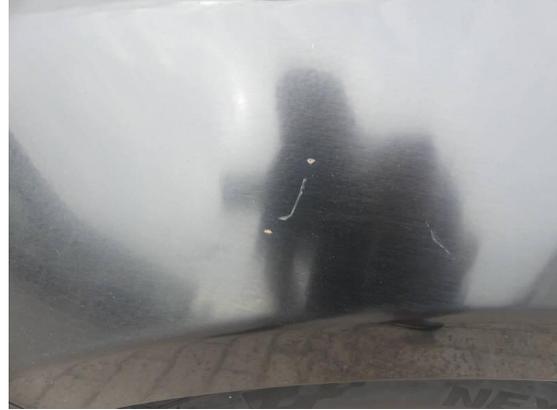
Bild 62: Karosserie / Kotflügel links Steinschläge und Kratzer

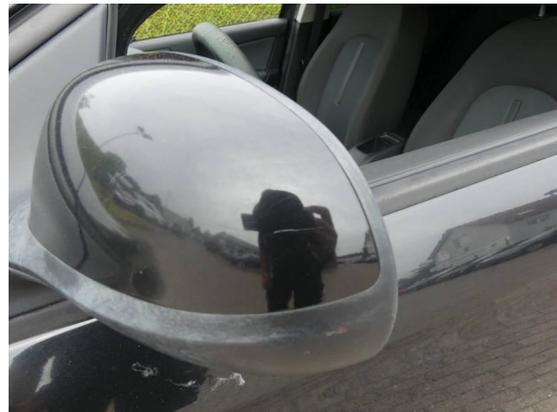
Bild 64: Karosserie / Spiegelkappe links Kratzer
