TÜVNORD**Zustandsbericht****TÜV NORD Autoservice GmbH - Wurster Straße 92 - 27580 Bremerhaven**

Datenquelle: **VIN-Abfrage**
 Hersteller: **Skoda**
 Typ: **Citigo**
 Fahrgestellnummer: **TMBZZZAAZDD622565**
 Erstzulassung: **30.01.2013**
 Getriebe / Gänge: **Schaltgetriebe, 5 Gänge**
 Schadstoffklasse: **EU5**
 Vorverwendung: **Privat**

Zustandsbericht

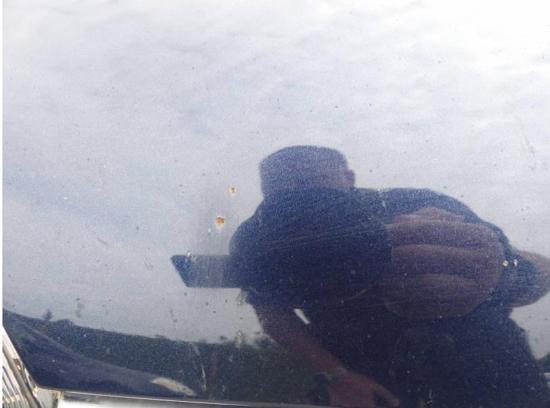
Bild 1: Karosserie / Motorhaube Steinschläge mit Korrosion

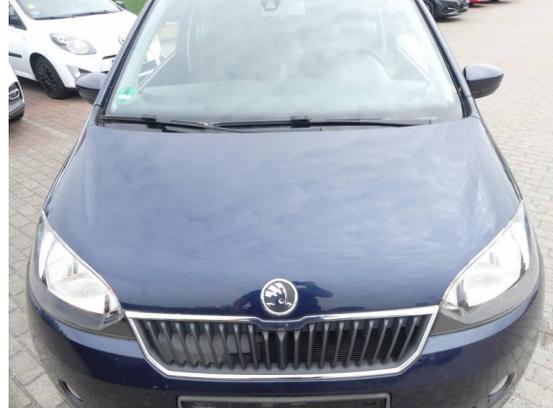
Bild 2: Karosserie / Motorhaube Steinschläge mit Korrosion

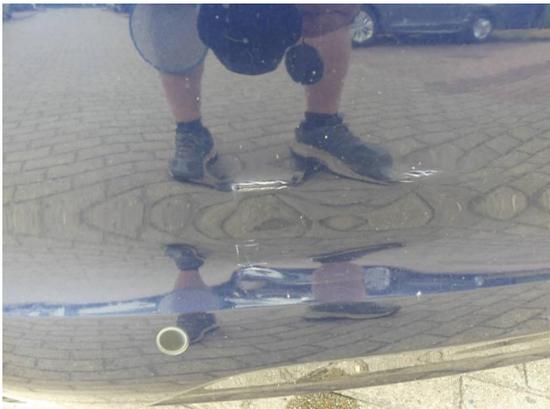
Bild 3: Karosserie / Stoßfänger hinten deformiert

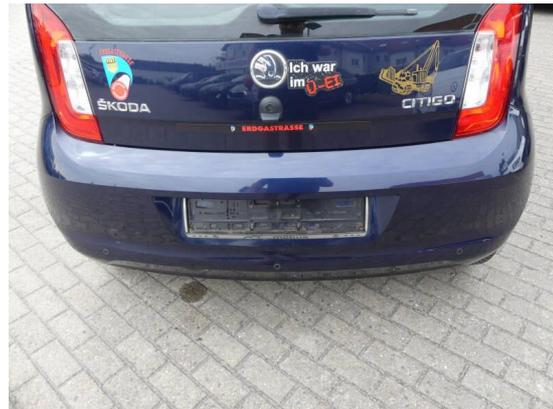
Bild 4: Karosserie / Stoßfänger hinten deformiert

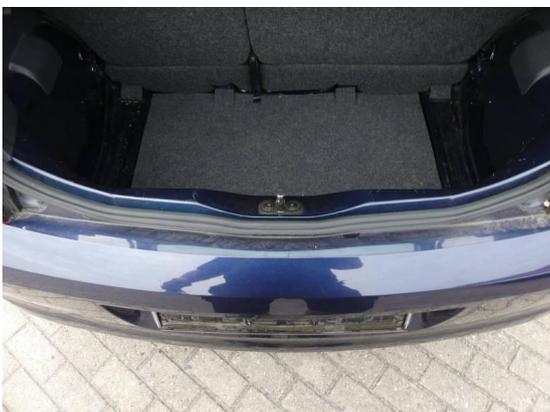
Bild 5: Karosserie / Ladekante Kofferraum zerkratzt

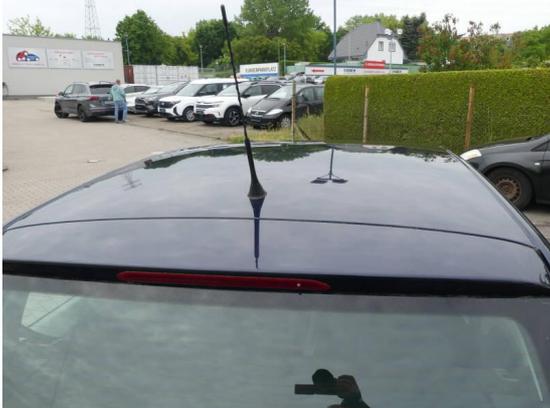
Bild 7: Karosserie / Dach Dellen

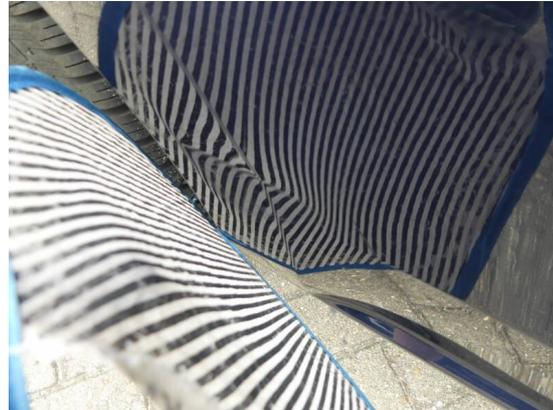
Bild 8: Karosserie / Seitenteil rechts leicht deformiert und zerkratzt

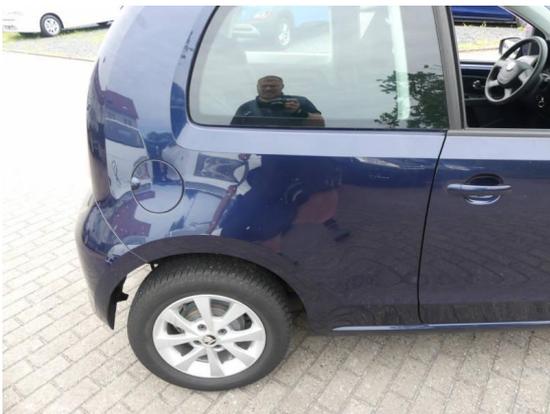
Bild 9: Karosserie / Seitenteil rechts leicht deformiert und zerkratzt

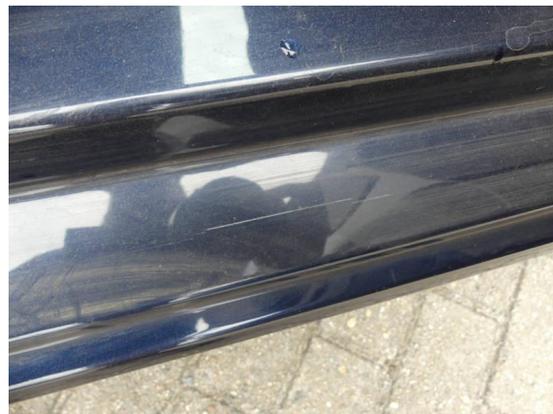
Bild 10: Karosserie / Einstieg rechts zerkratzt

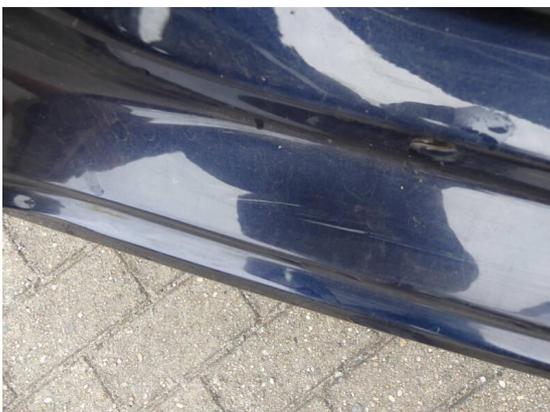
Bild 11: Karosserie / Einstieg rechts zerkratzt

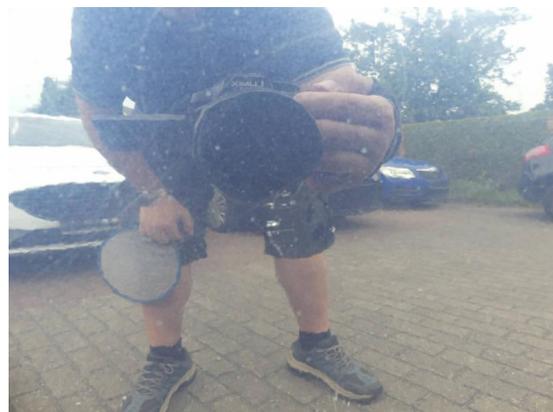
Bild 12: Karosserie / Tür rechts zerkratzt

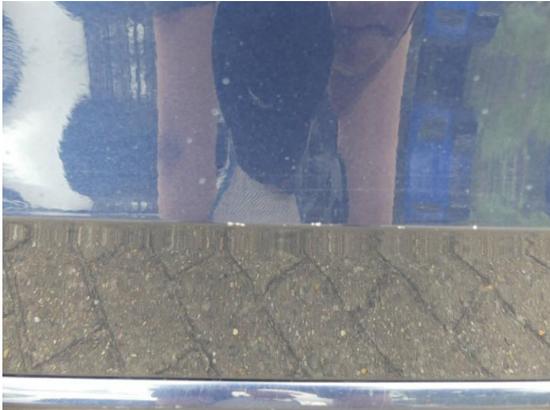
Bild 13: Karosserie / Tür rechts zerkratzt

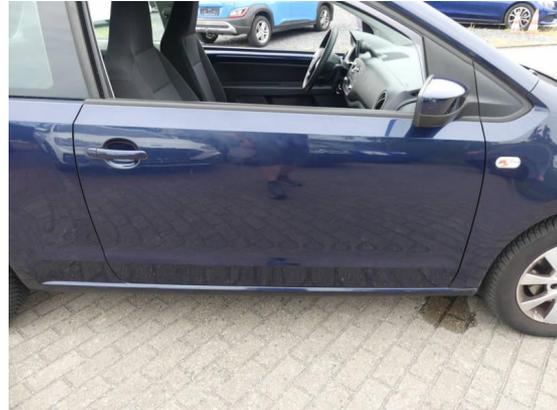
Bild 14: Karosserie / Tür rechts zerkratzt

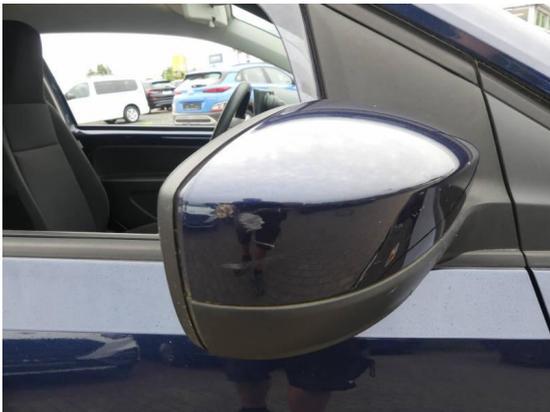
Bild 15: Karosserie / Spiegelkappe rechts Kratzer

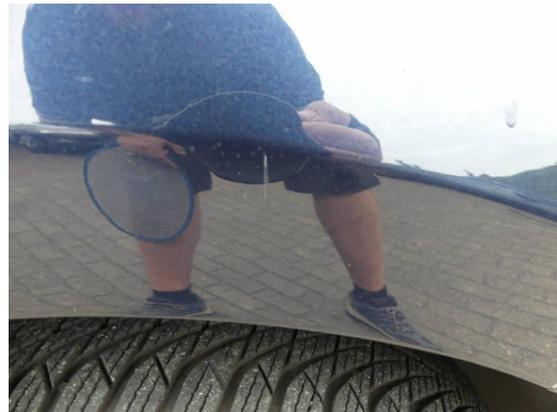
Bild 16: Karosserie / Kotflügel rechts zerkratzt

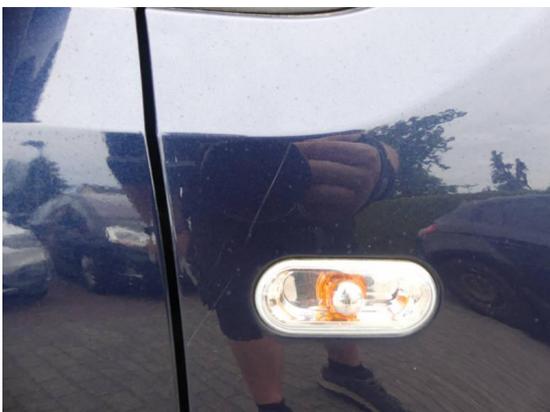
Bild 17: Karosserie / Kotflügel rechts zerkratzt

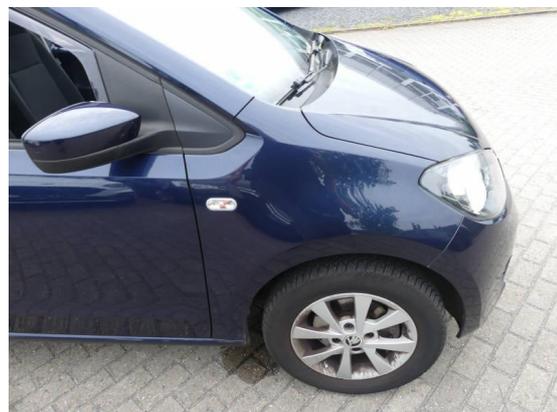
Bild 18: Karosserie / Kotflügel rechts zerkratzt

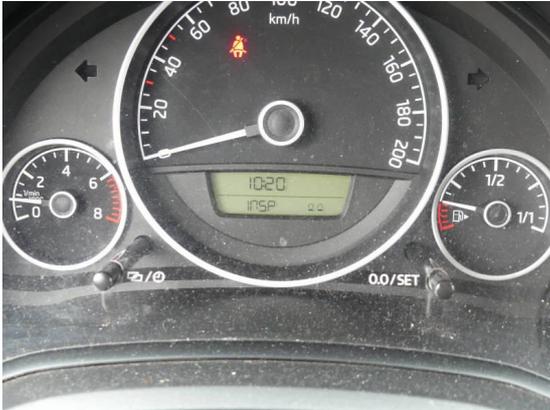
Bild 19: Wartung-Pflege / Wartung fällig

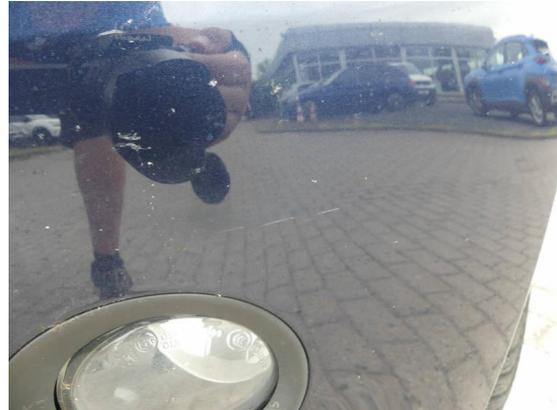
Bild 20: Karosserie / Stoßfänger vorn zerkratzt

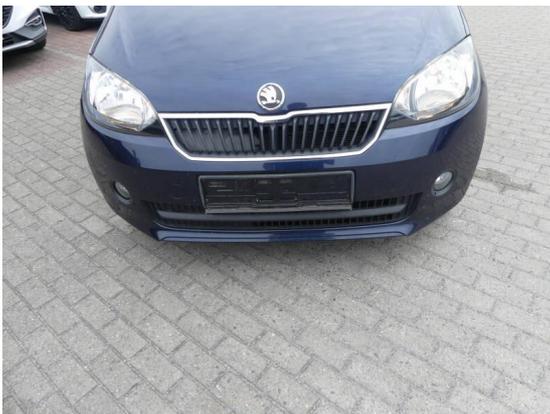
Bild 21: Karosserie / Stoßfänger vorn zerkratzt

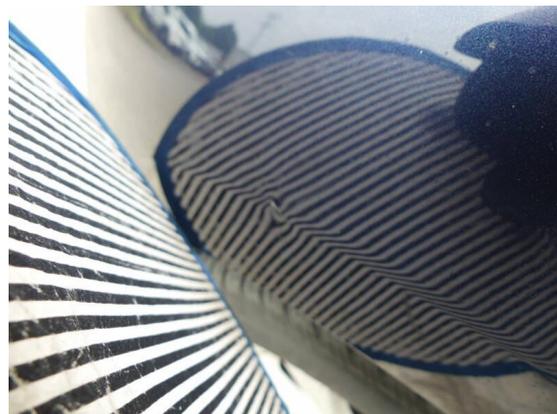
Bild 22: Karosserie / Kotflügel links leicht deformiert und zerkratzt

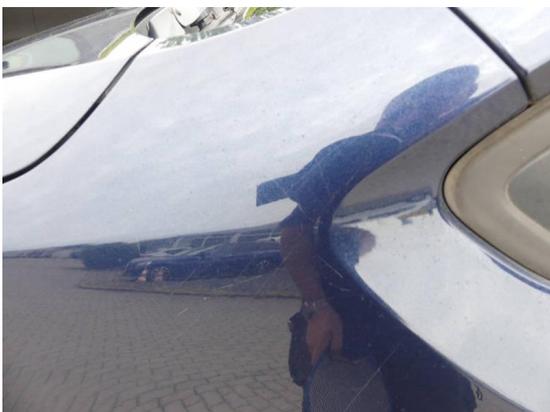
Bild 23: Karosserie / Kotflügel links leicht deformiert und zerkratzt

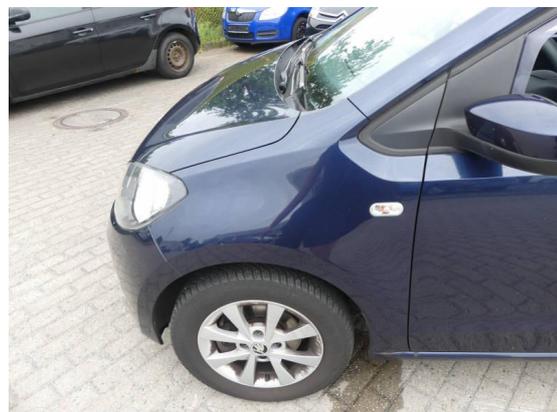
Bild 24: Karosserie / Kotflügel links leicht deformiert und zerkratzt

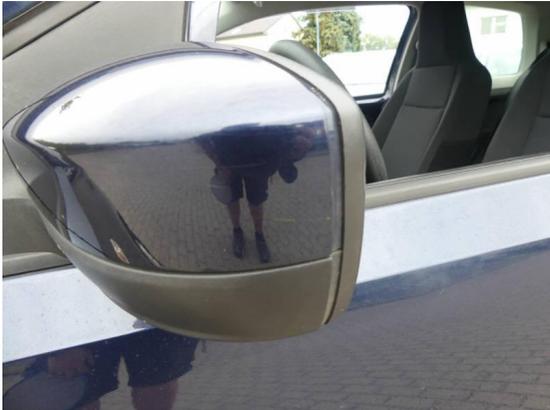
Bild 25: Karosserie / Spiegelkappe links Kratzer

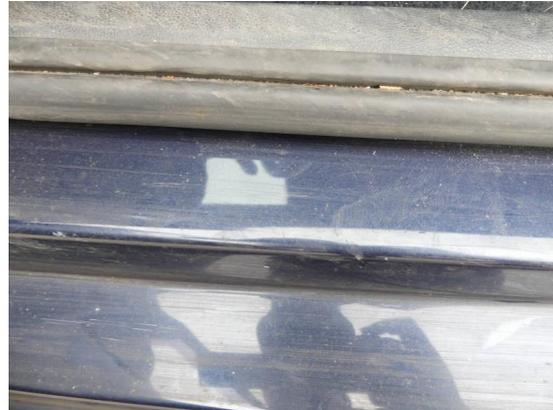
Bild 26: Karosserie / Einstieg links zerkratzt

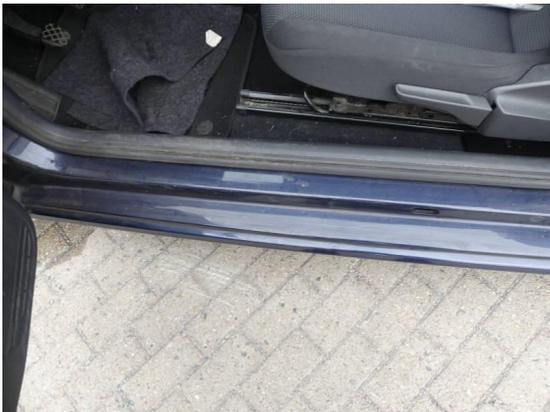
Bild 27: Karosserie / Einstieg links zerkratzt

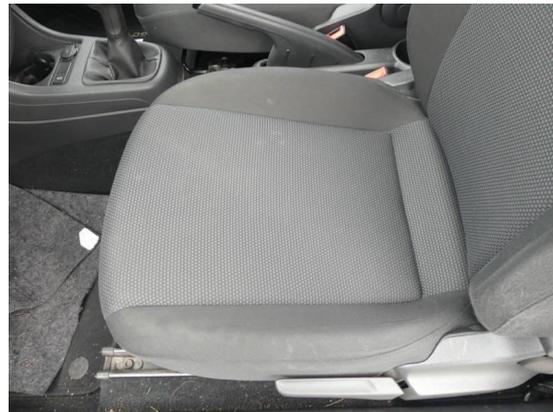
Bild 28: Innenraum / Sitzpolster fleckig

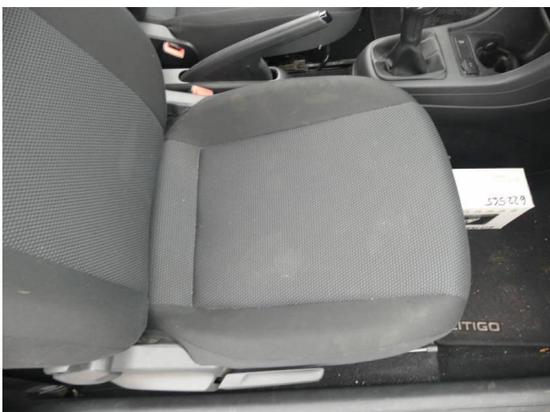
Bild 29: Innenraum / Sitzpolster fleckig

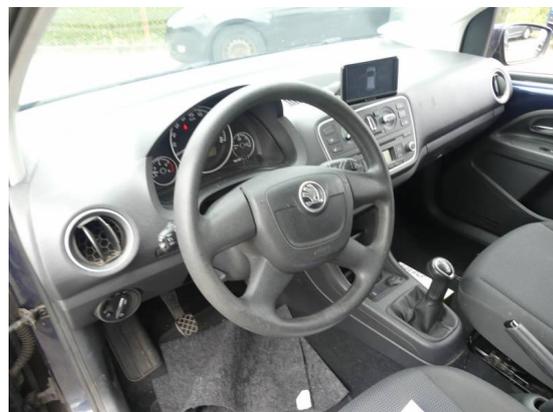
Bild 30: Innenraum / Lenkrad abgegriffen

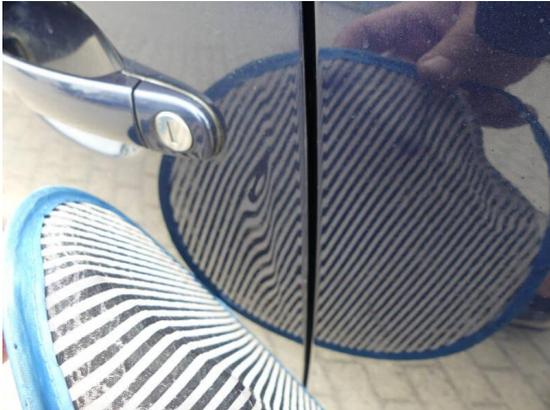
Bild 31: Karosserie / Tür links deformiert

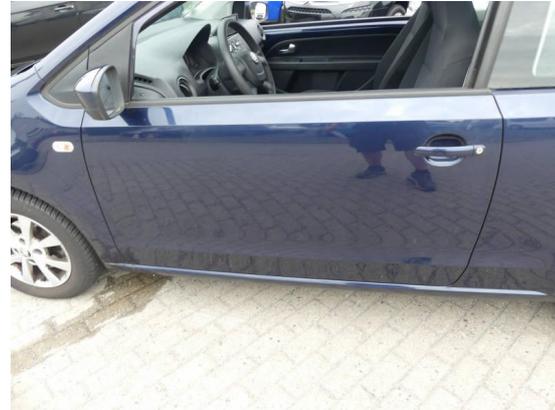
Bild 32: Karosserie / Tür links deformiert

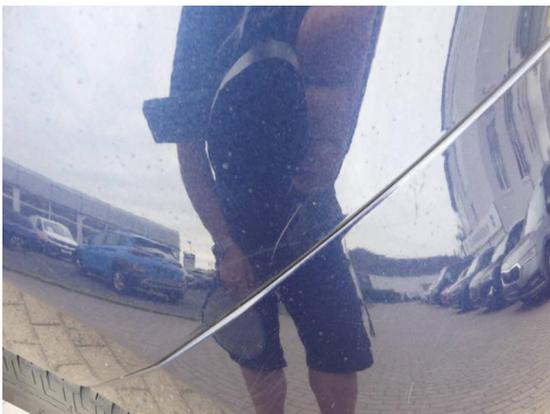
Bild 33: Karosserie / Seitenteil links zerkratzt

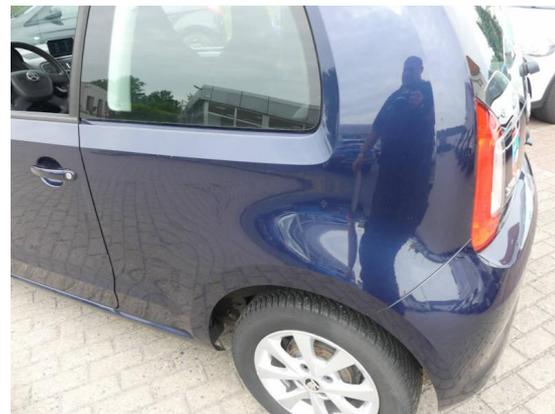
Bild 34: Karosserie / Seitenteil links zerkratzt

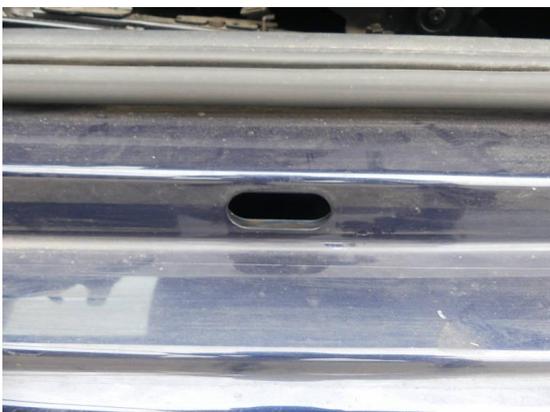
Bild 35: Technik / Gummiführung Einstieg links fehlt

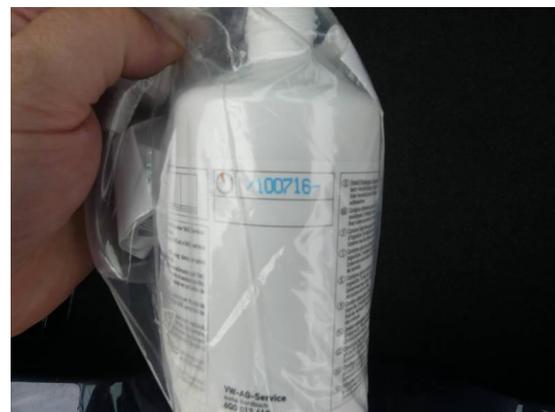
Bild 36: Reifen - Felge / Reifendichtmittel abgelaufen
