## Zustandsbericht

Berichtsnummer : 0000000843955-DE961 Amtl. Kennzeichen :

#### Audi A1 Sportback (8XA)(11.2011->) attraction

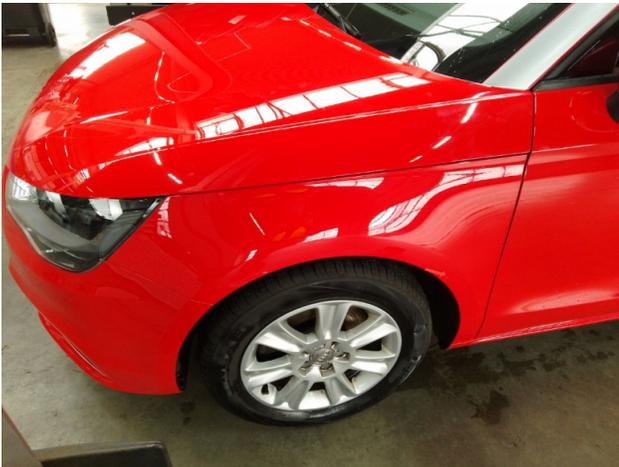
1. Kotflügel Vorne - Links  
**Beschädigt -**

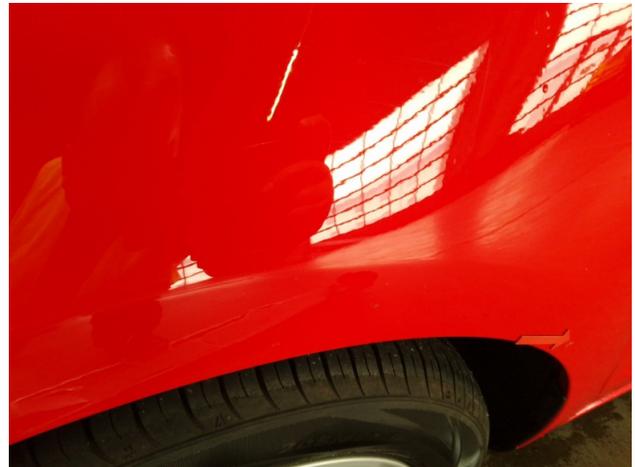
1. Kotflügel Vorne - Links  
**Beschädigt -**

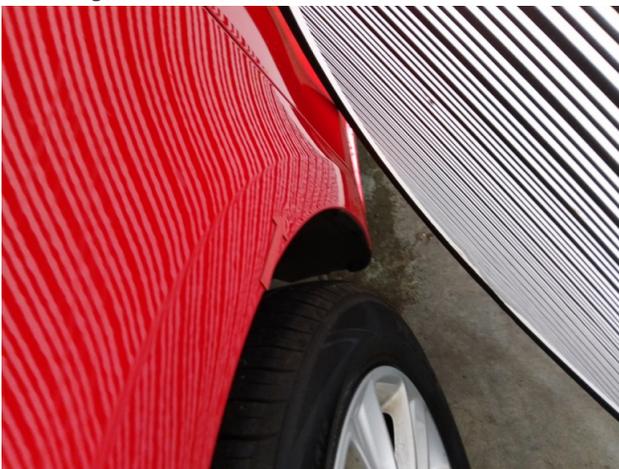
1. Kotflügel Vorne - Links  
**Beschädigt -**

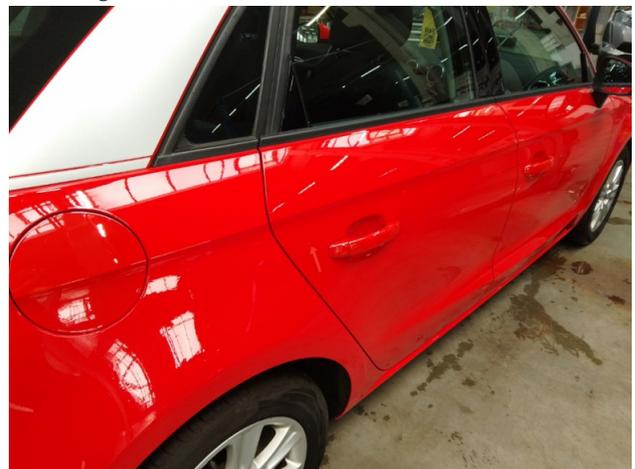
2. Tür Hinten - Rechts  
**Dellen / Beulen -**

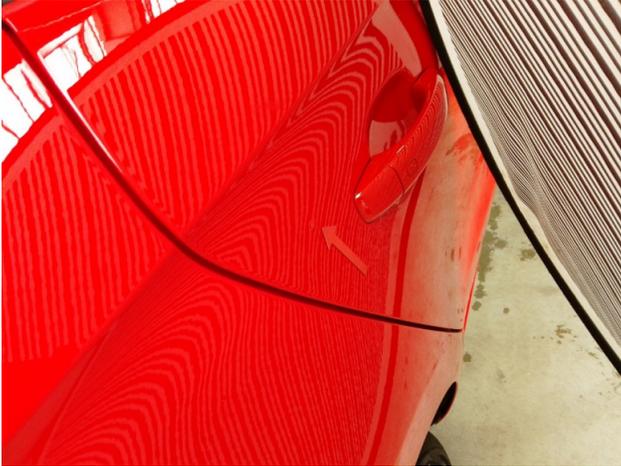
2. Tür Hinten - Rechts  
Dellen / Beulen -

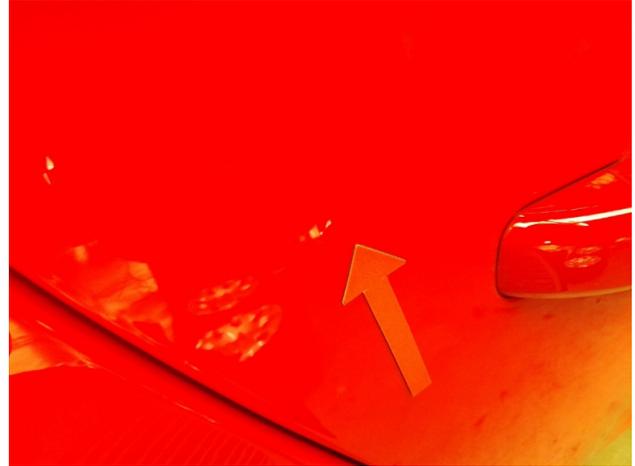
2. Tür Hinten - Rechts  
Dellen / Beulen -

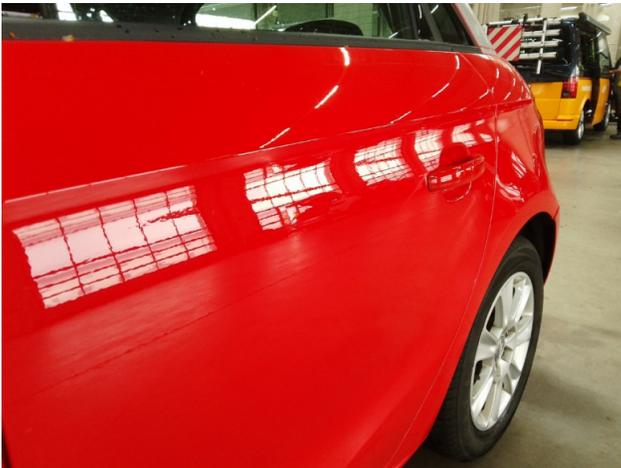
3. Tür Hinten - Links  
Kratzer -

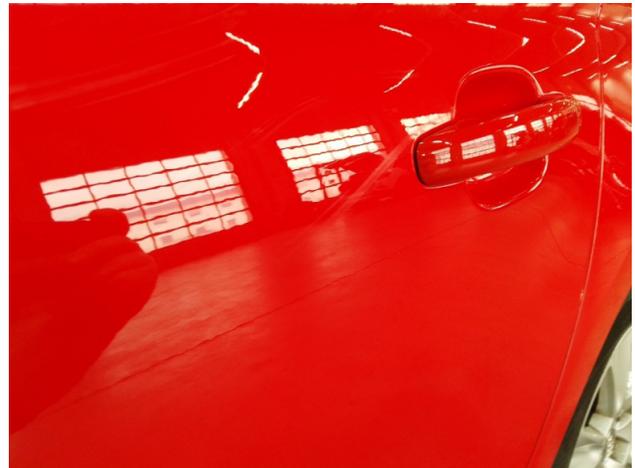
3. Tür Hinten - Links  
Kratzer -

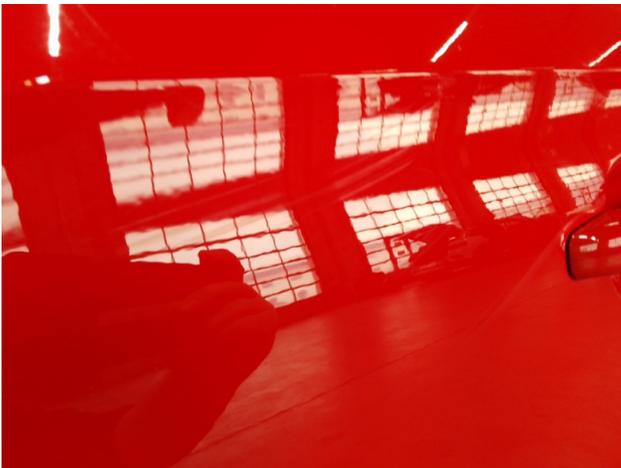
3. Tür Hinten - Links  
Kratzer -

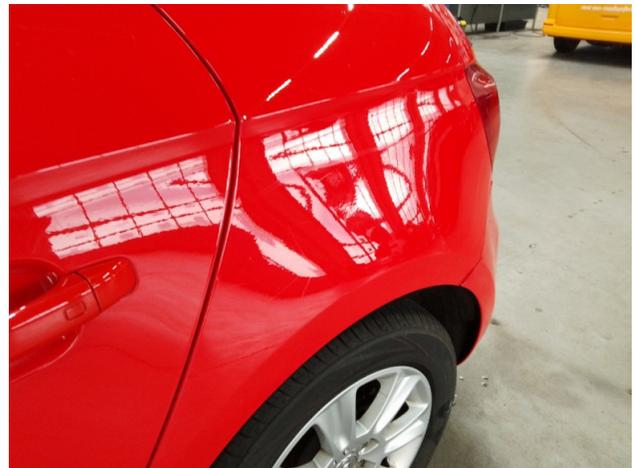
4. Seitenwand - Hinten - Links  
Kratzer -

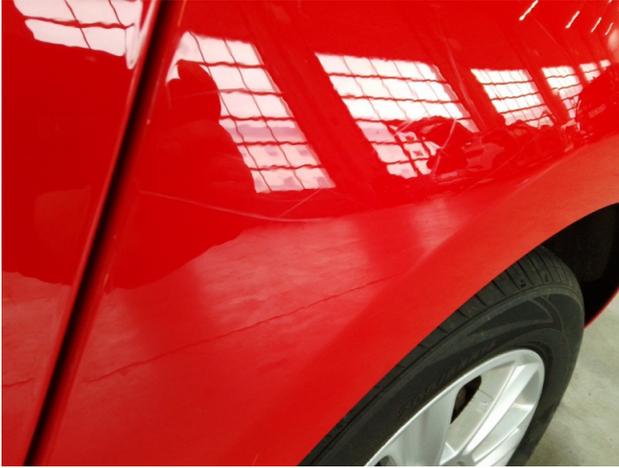
4. Seitenwand - Hinten - Links  
**Kratzer -**

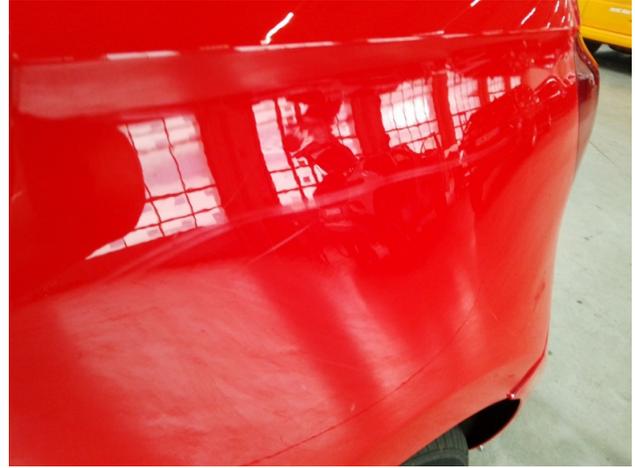
4. Seitenwand - Hinten - Links  
**Kratzer -**
