Zustandsbericht

Berichtsnummer : 0000000843483-DE961 Amtl. Kennzeichen :

Skoda Fabia (NJ3)(08.2014->) Drive

Fahrzeug-Ident.-Nr.:	TMBEN6NJ0HZ157143	Laufleistung abgelesen:	58664 km
Erstzulassung / Baujahr:	05.04.2017 / 2017	Besichtigungsdatum/-ort:	21.05.2025 Zörbig
Nächste HU / AU:	05.2025 / 05.2025	Verbleibende KM bis Service:	11500
Verbleibende Tage bis Service:	37

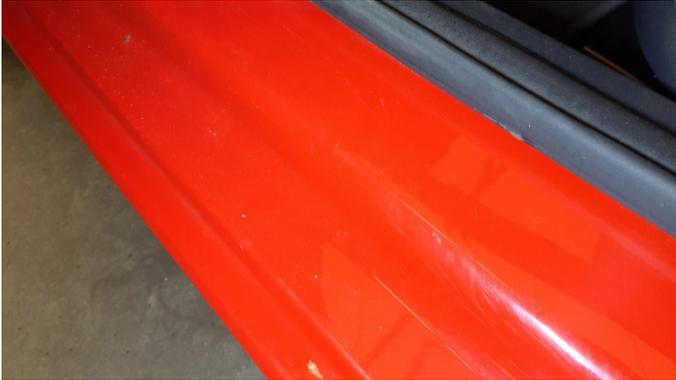
1. Türeinstieg Vorne - Links
Kratzer -

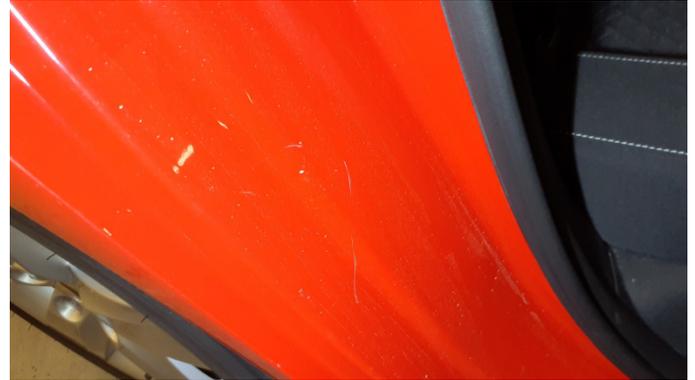
2. C-Säule Hinten - Rechts
Kratzer -

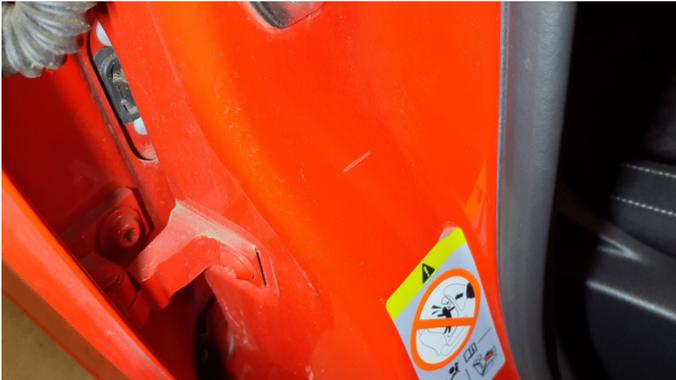
3. B-Säule Mitte - Rechts
Kratzer -

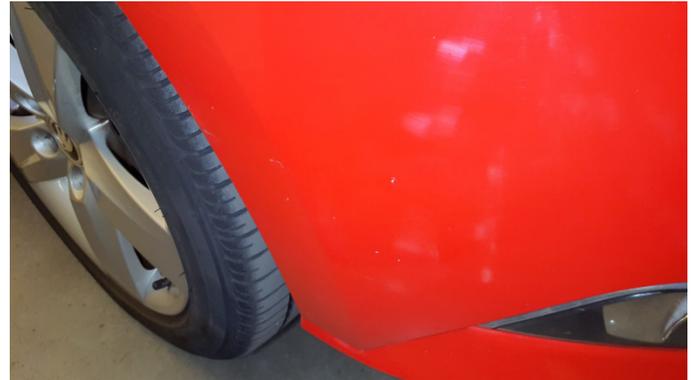
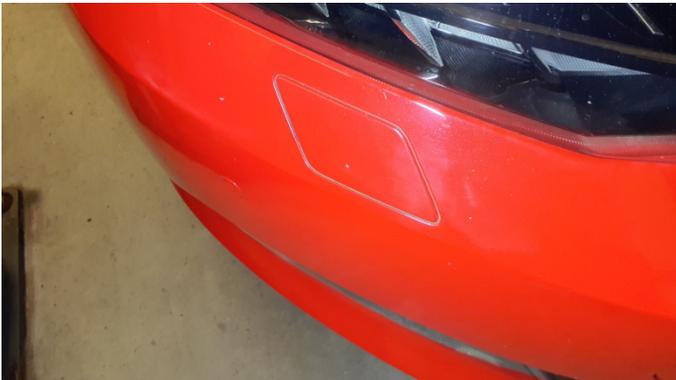
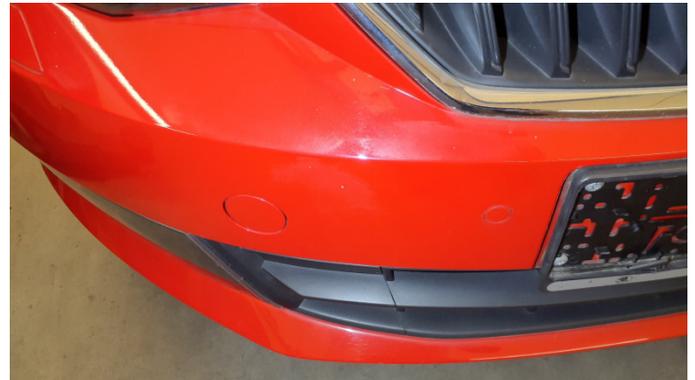
4. Stoßfänger Vorne
Steinschlag -

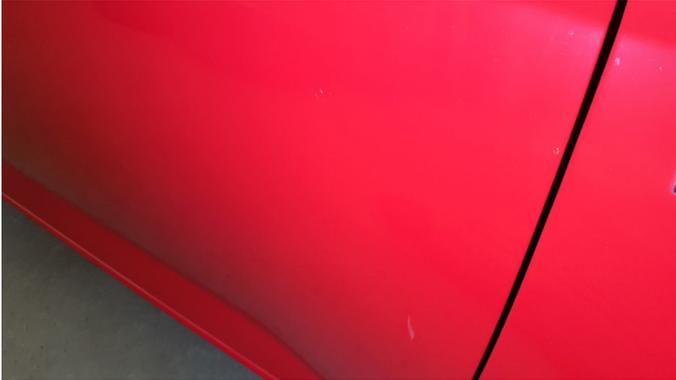
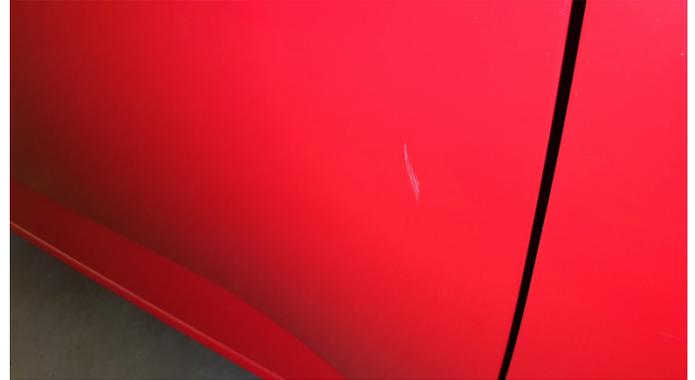
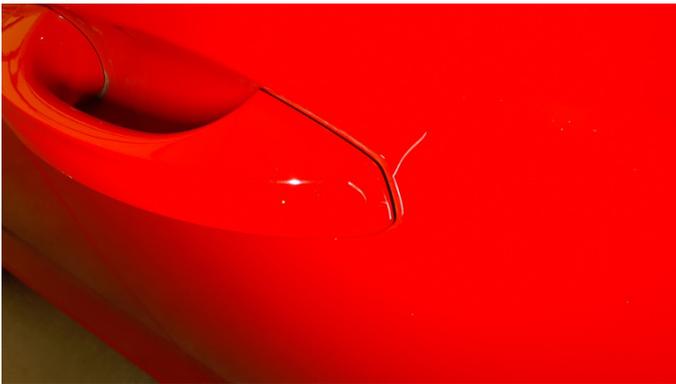
5. Tür Vorne - Rechts
Kratzer -

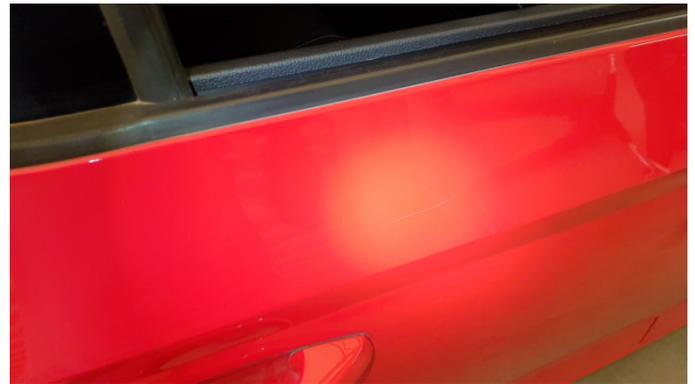
6. Tür Hinten - Rechts
Kratzer -

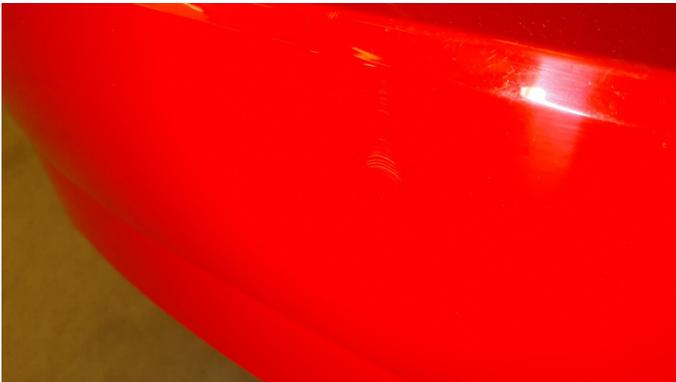
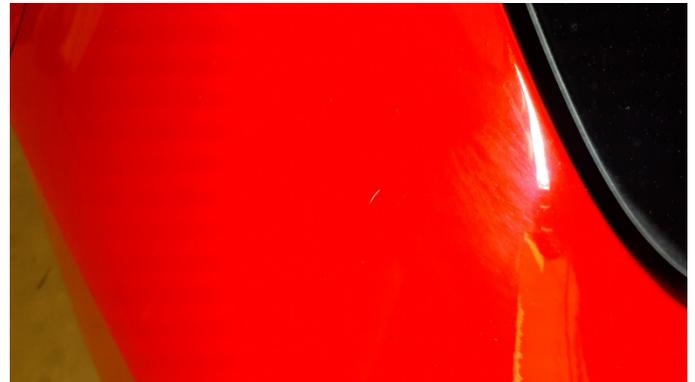
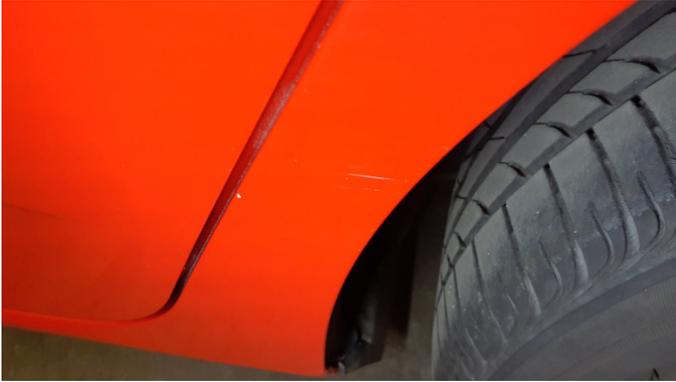
7. Seitenwand - Hinten - Links
Kratzer -

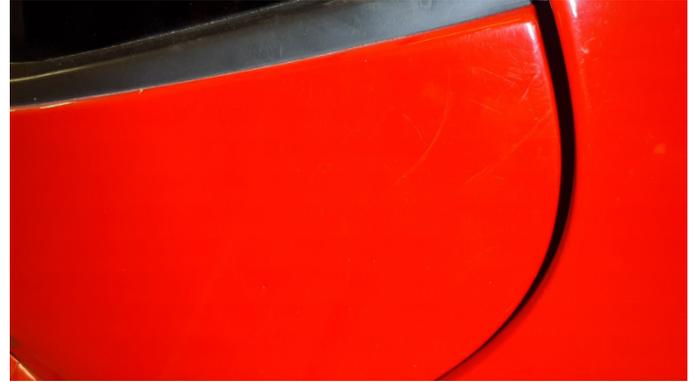
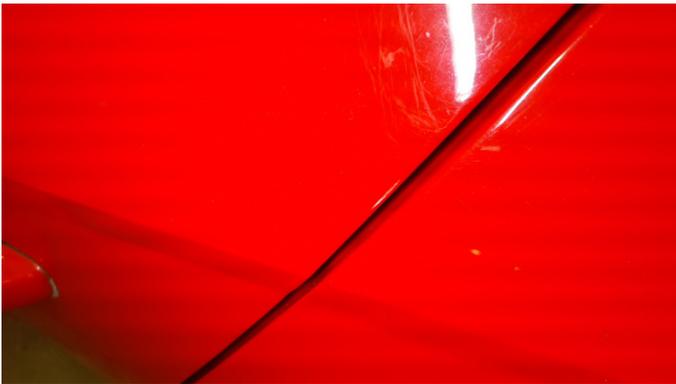
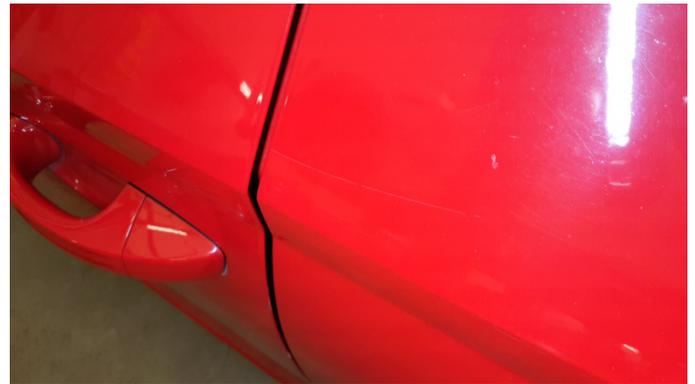
8. Tür Hinten - Links
Kratzer -

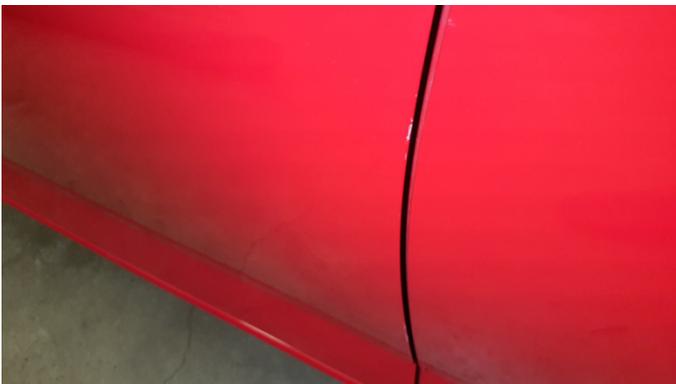
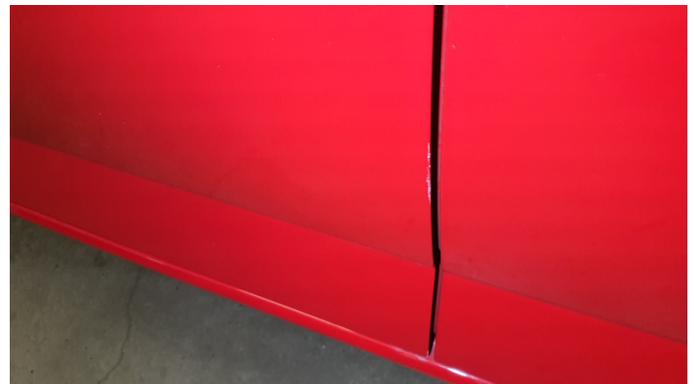
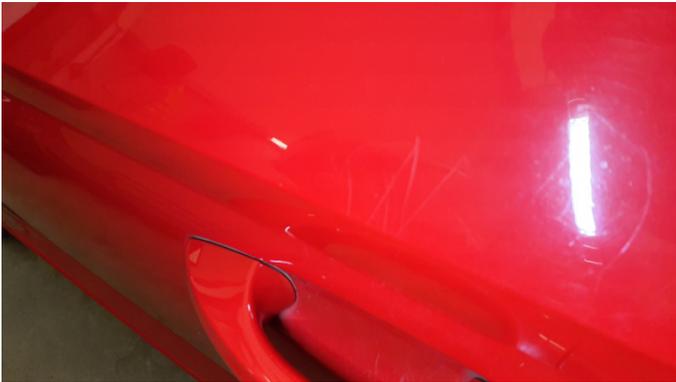
9. Tür Vorne - Links
Kratzer -

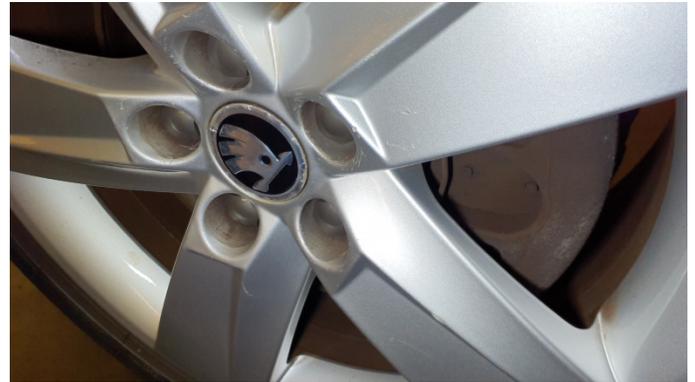
10. Felge (Aluminium) - Vorne Rechts
Kratzer -

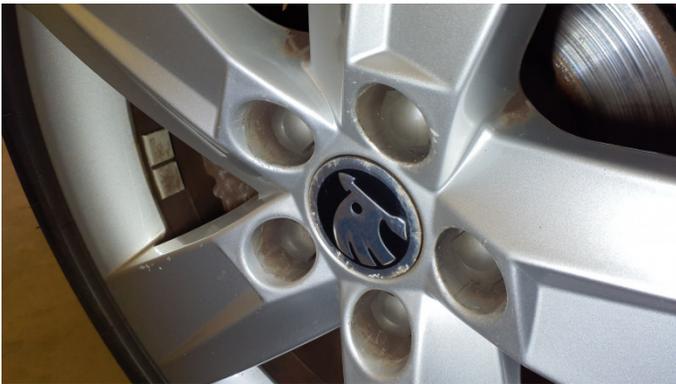
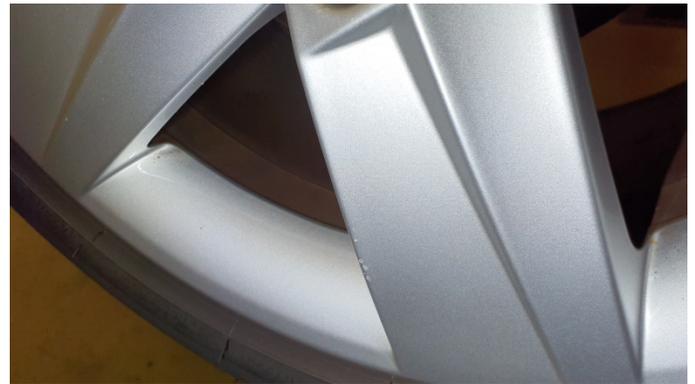
11. Felge (Aluminium) - Hinten Rechts
Kratzer -

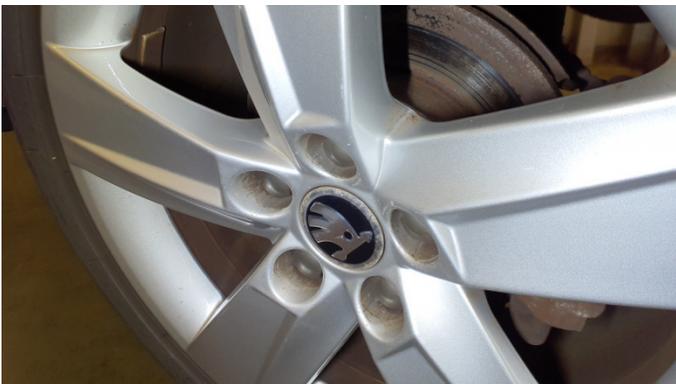
12. Felge (Aluminium) - Hinten Links
Kratzer -

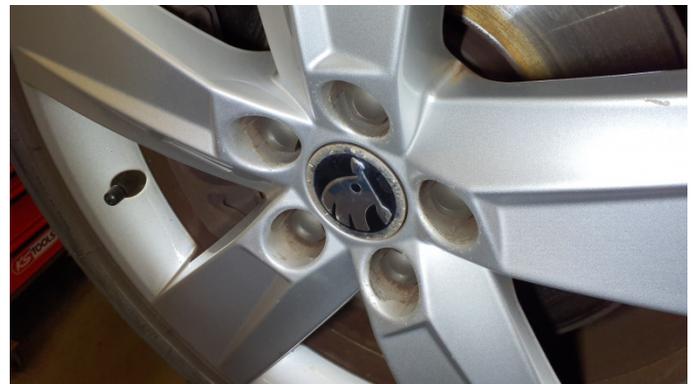
13. Felge (Aluminium) - Vorne Links
Kratzer -

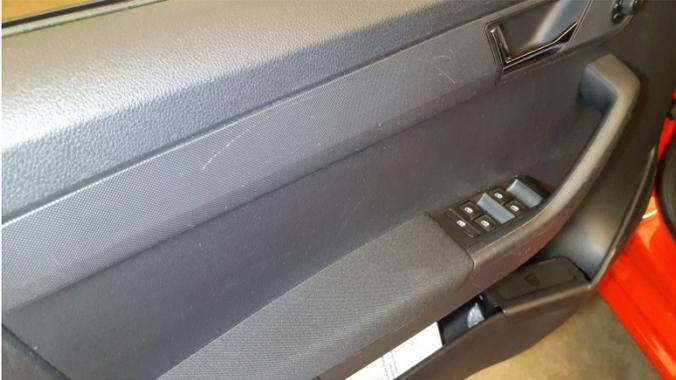
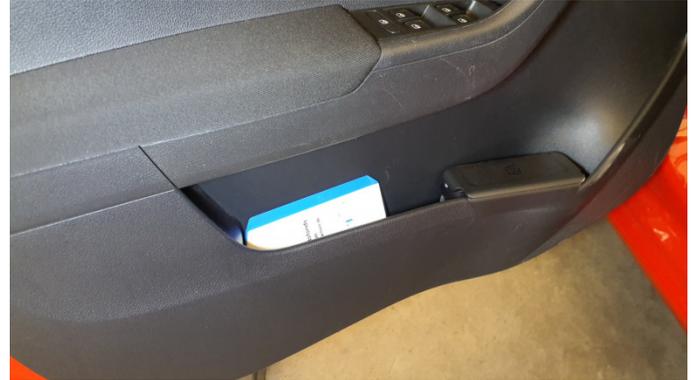
14. Türverkleidung Vorne - Links
Kratzer -

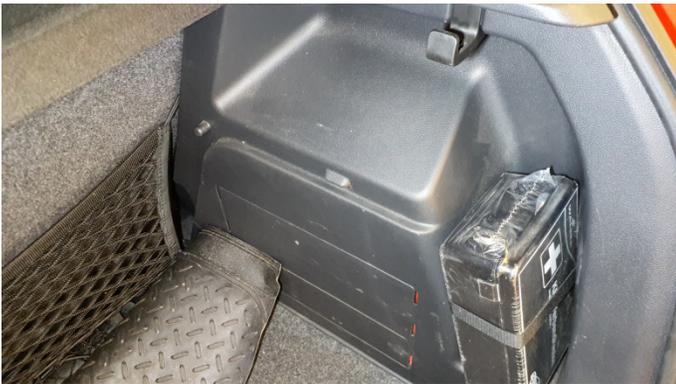
15. Kofferraumverkleidung Rechts
Kratzer -

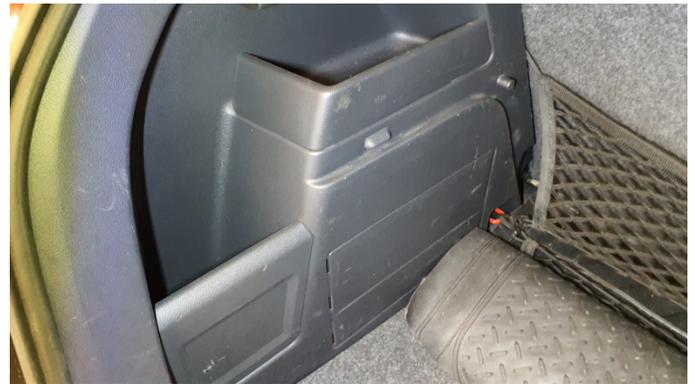
16. Kofferraumverkleidung Links
Kratzer -

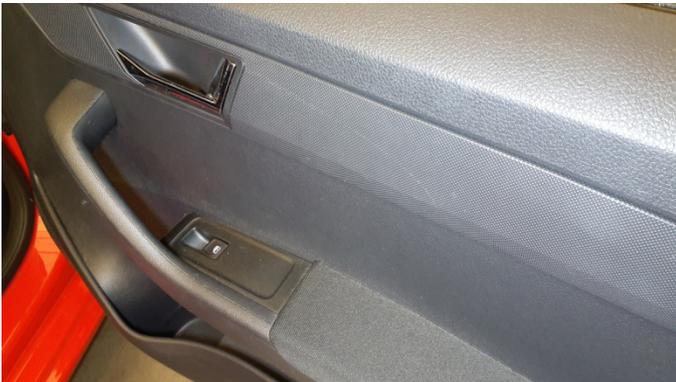
17. Türverkleidung Vorne - Rechts
Kratzer -

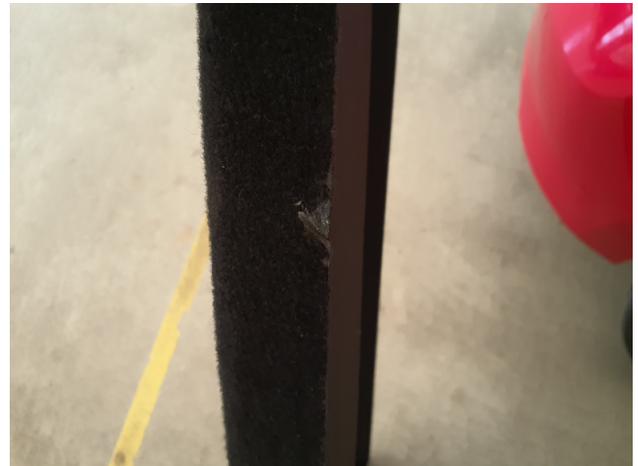
18. Hutablage
Beschädigt - Ohne Reparatur

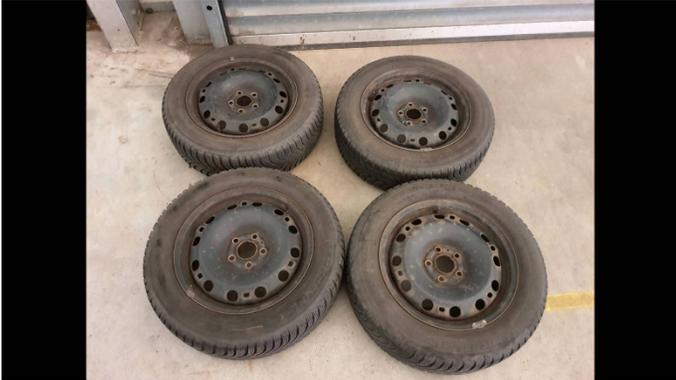
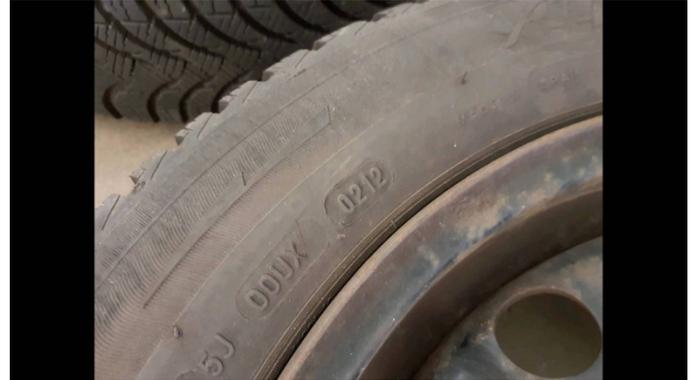
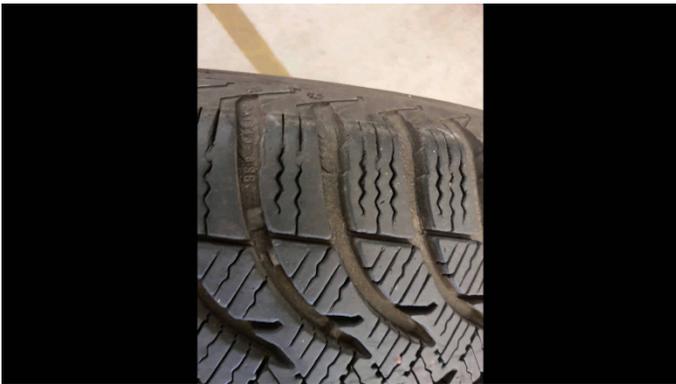
19. 2. Radsatz
Nicht In Ordnung -

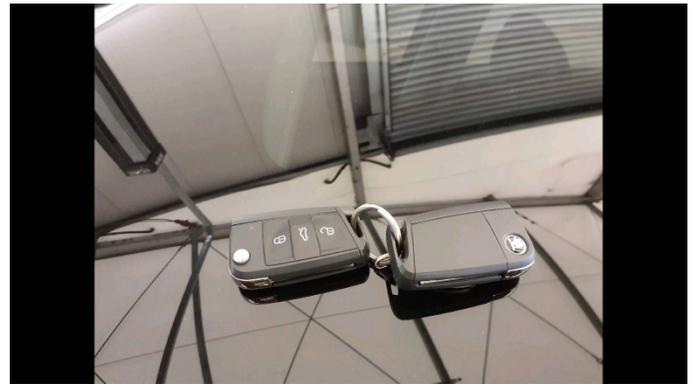
20. 1x Schlüssel
Ohne Funktion -

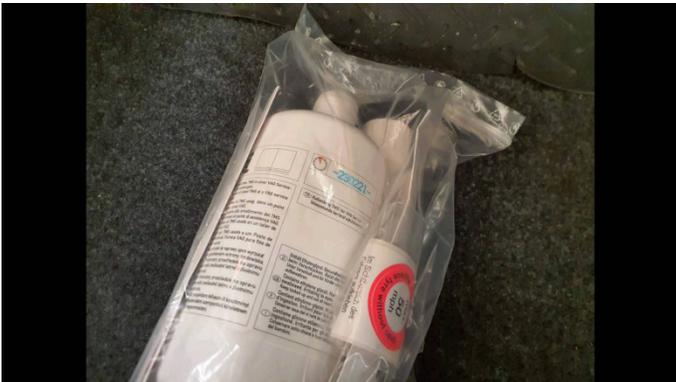
21. Tirefit
Fällig -

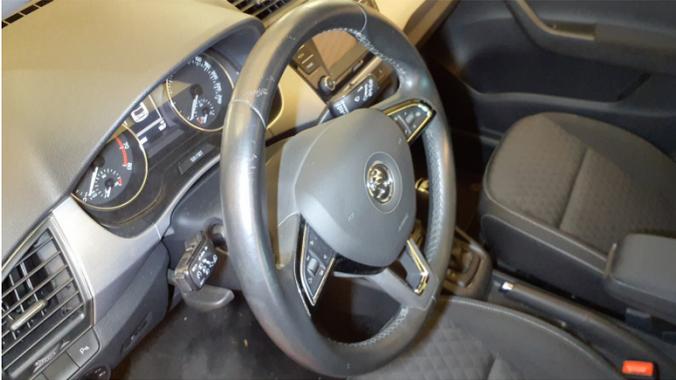
23. Lenkrad
Kratzer -

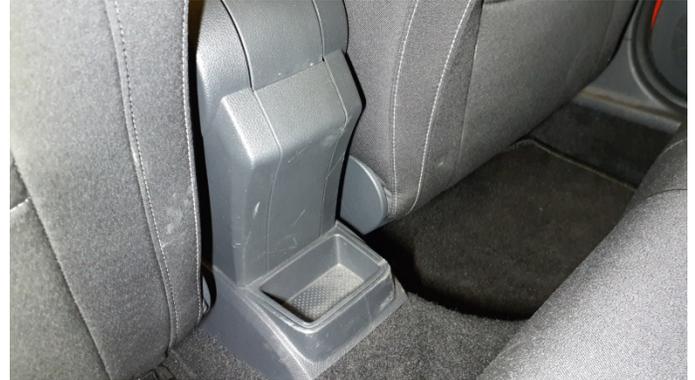
24. Mittelkonsole
Kratzer -

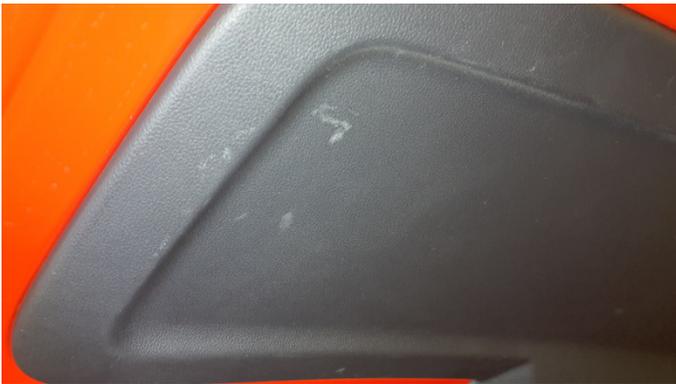
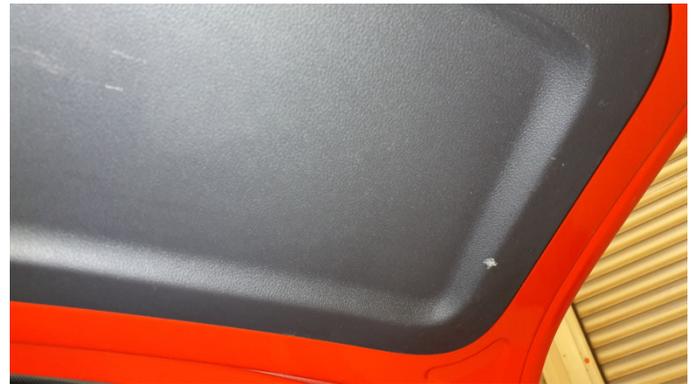
25. Verkleidung Heckklappe
Kratzer -

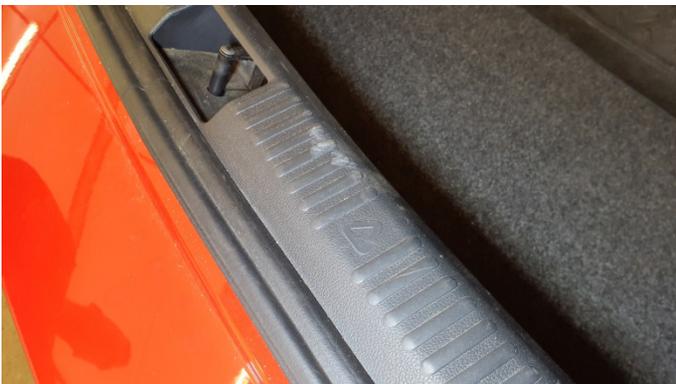
26. Verkleidung schlossträger Kofferraum
Kratzer -

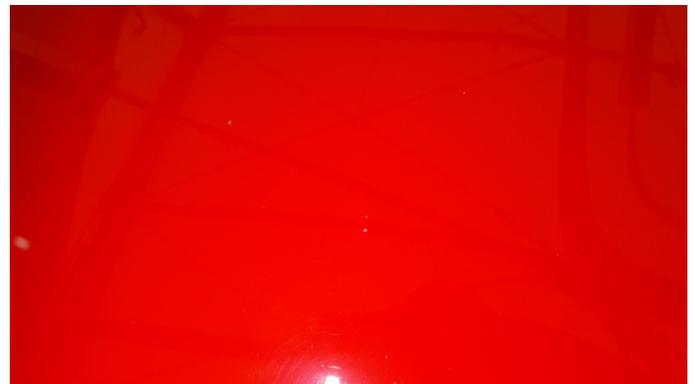
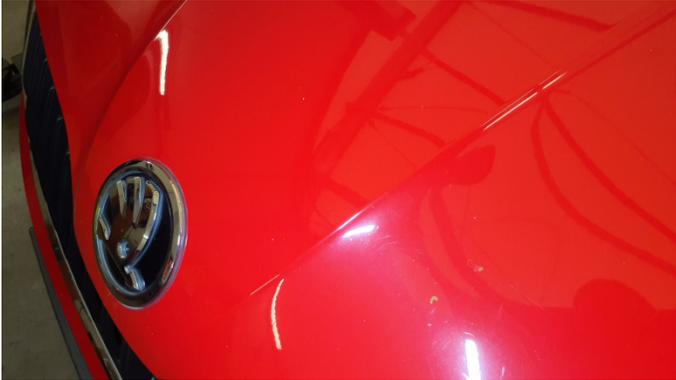
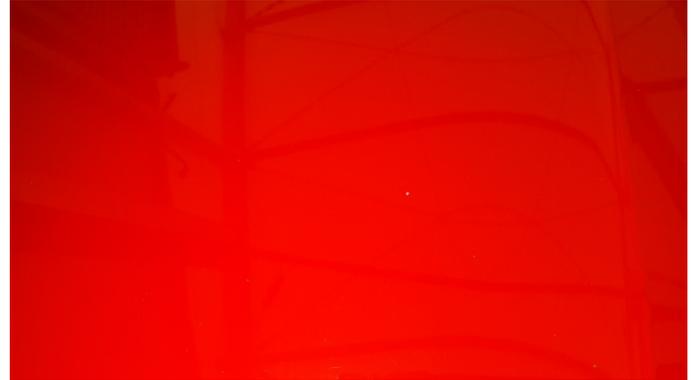
27. Motorhaube
Steinschlag -

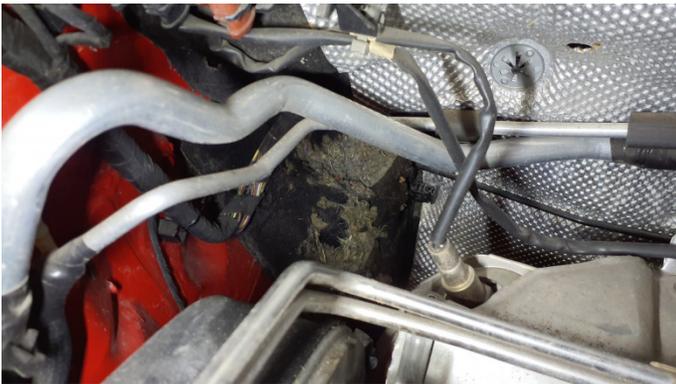
28. Dämmmatte Spritzwand
Beschädigt -

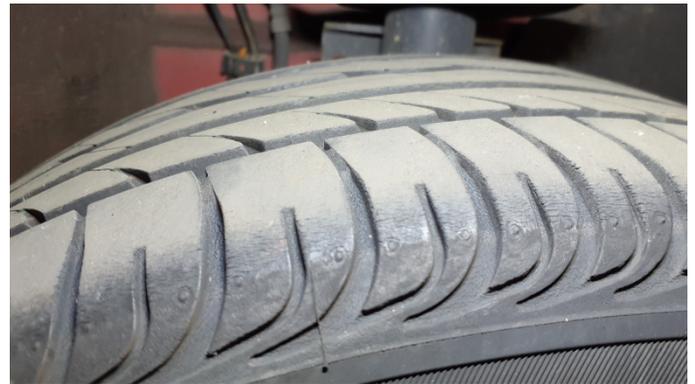
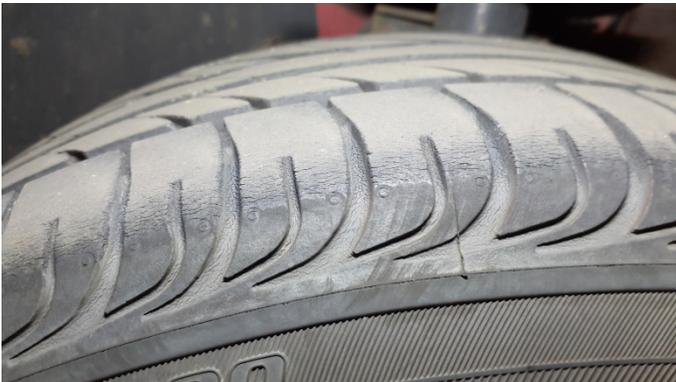
29. Reifen Vorne
Riss -

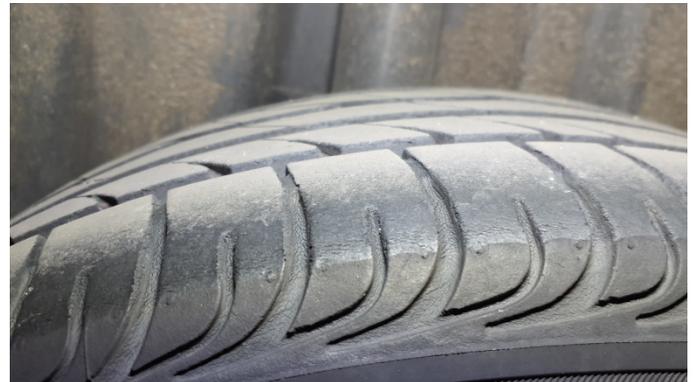
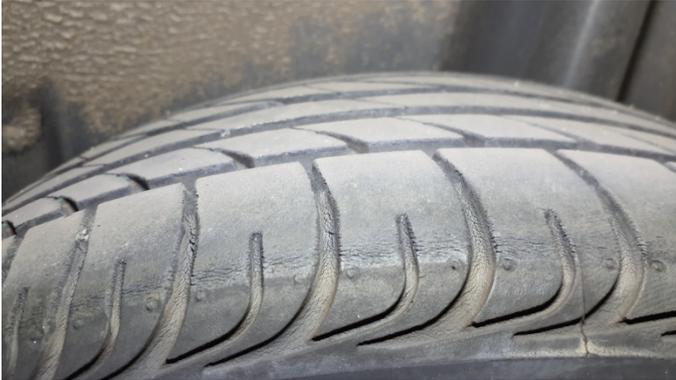
30. Reifen Hinten
Riss -

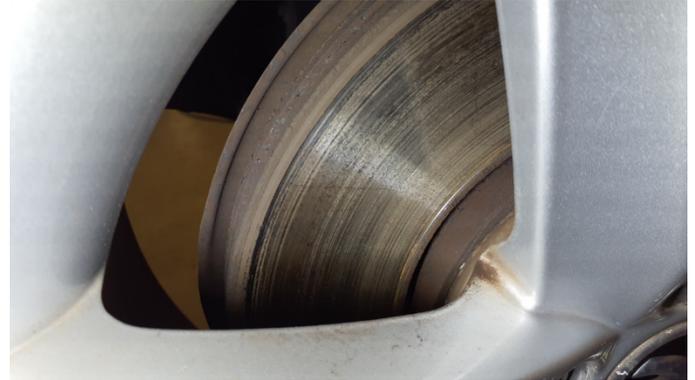
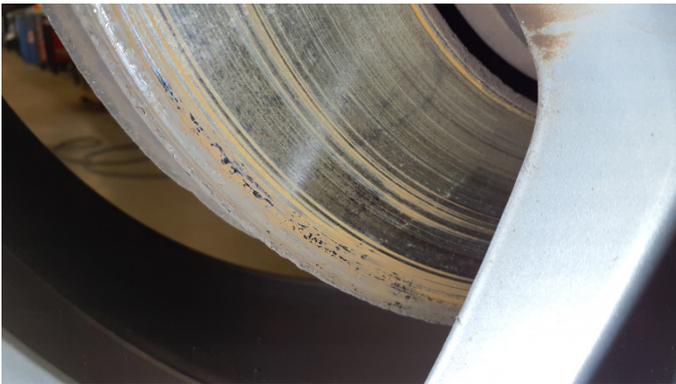
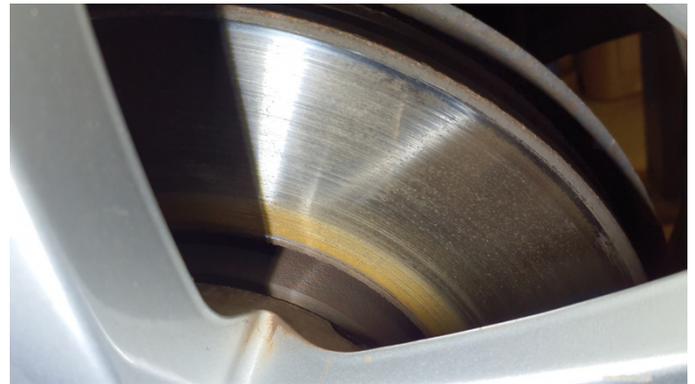
31. Bremsscheiben Vorne
Verschlissen -

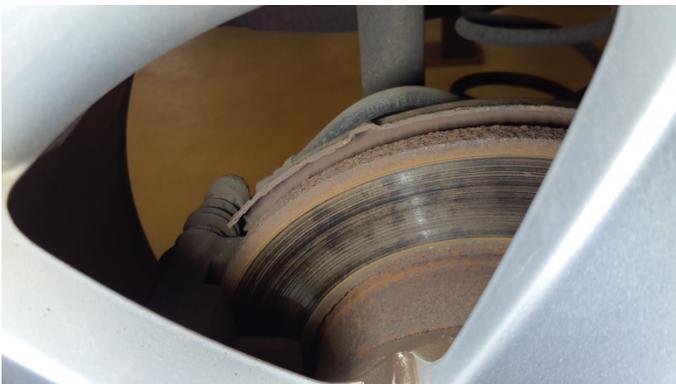
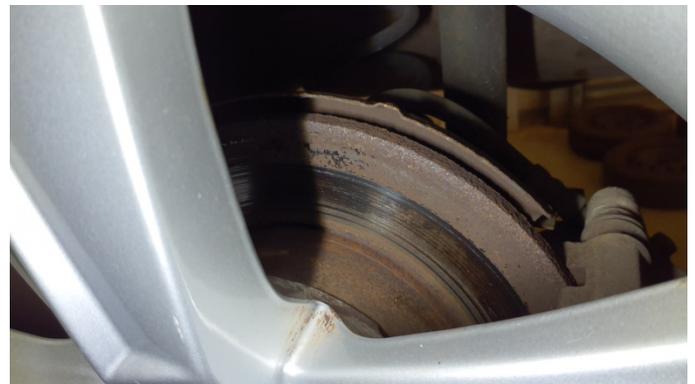
32. Bremsscheiben Hinten
Verschlissen -

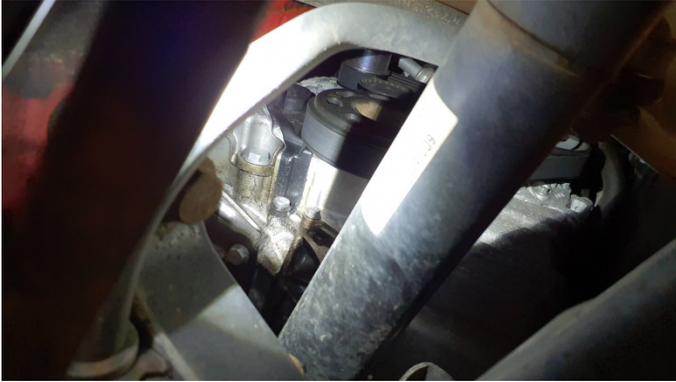
33. Motor
Undicht -
