Zustandsbericht

Soester Straße 49
59597 Erwitte
Deutschland

SLL Automotive Group GmbH / 2trade
Blütenstraße 15
80799 München

30.05.2025

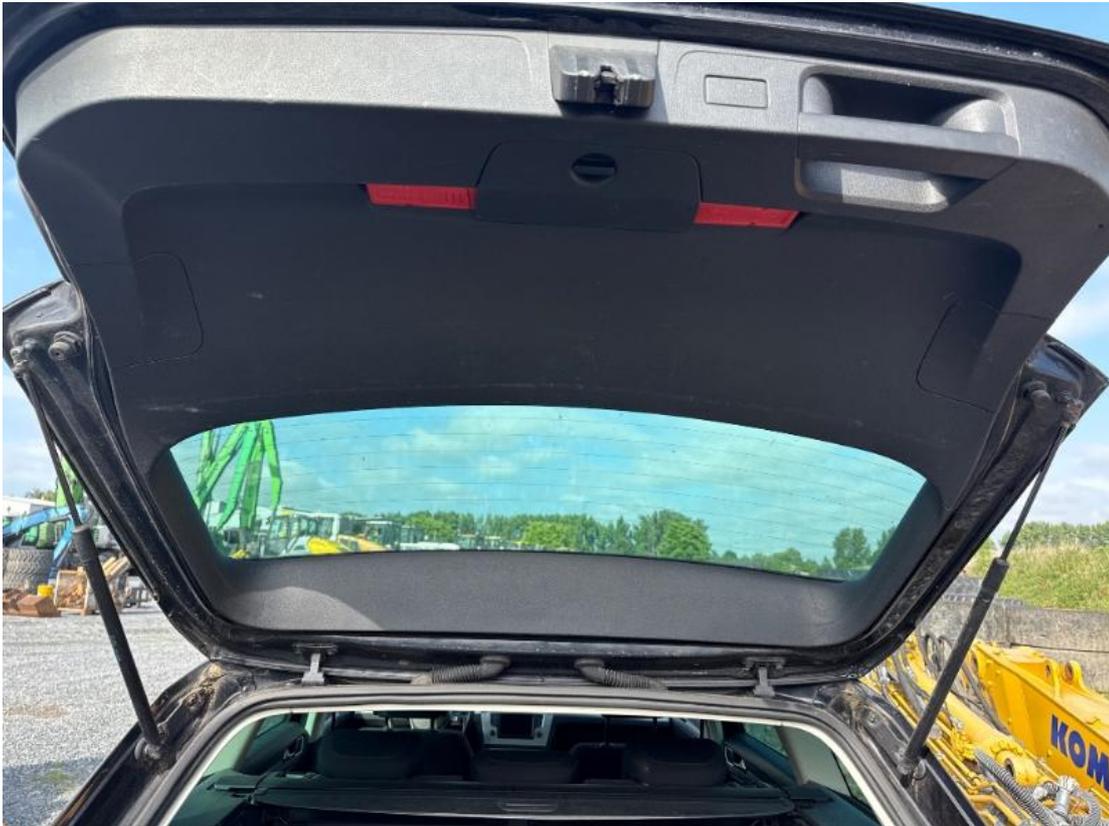
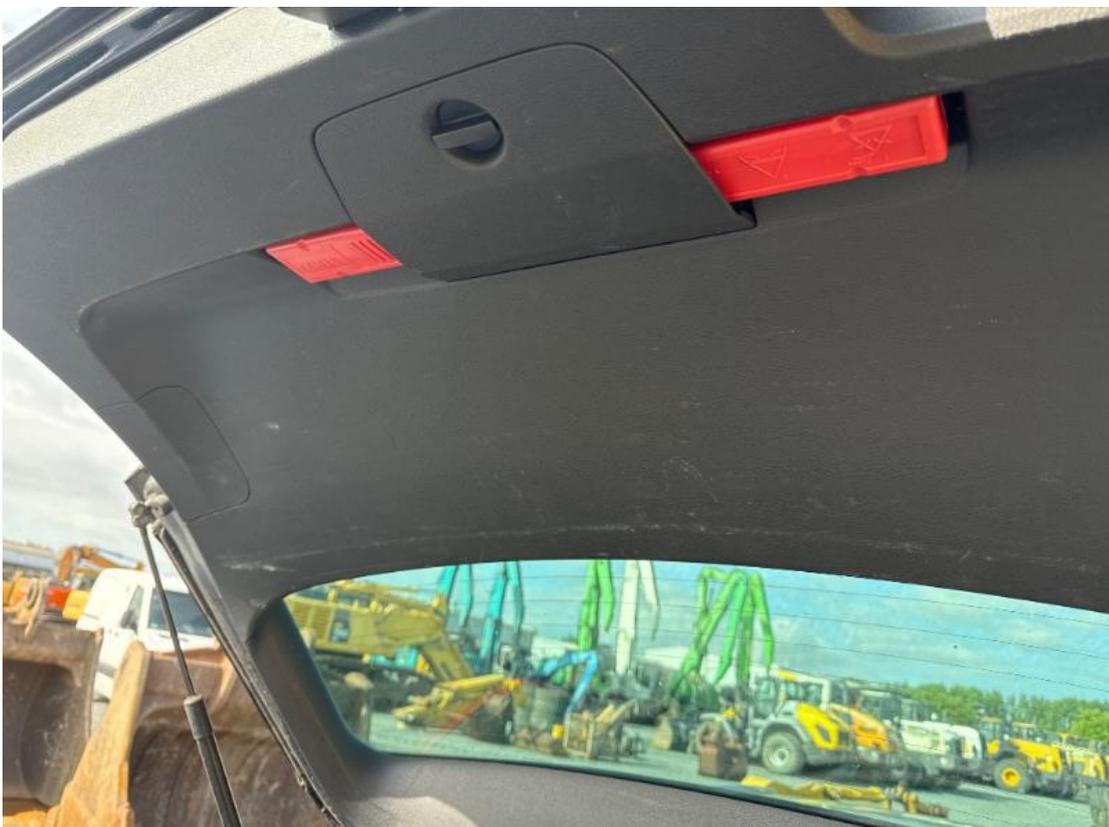
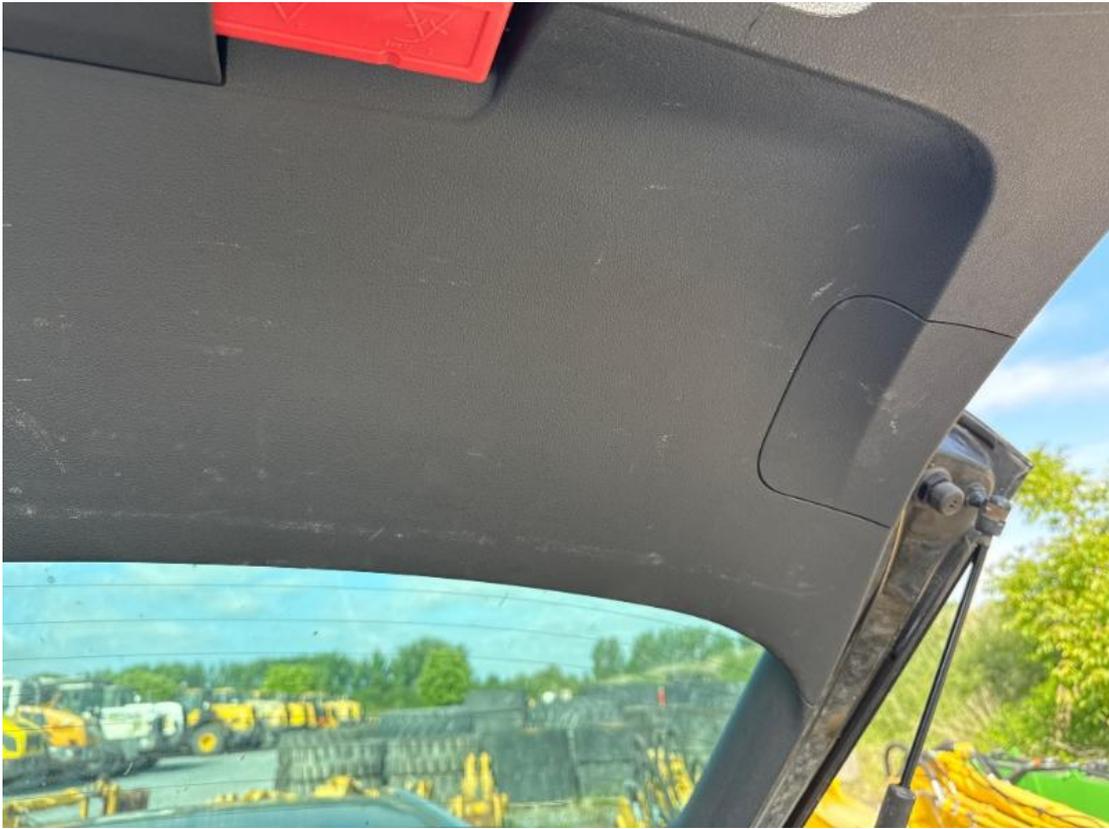
1. Heckklappenverkleidung - Verschrammt

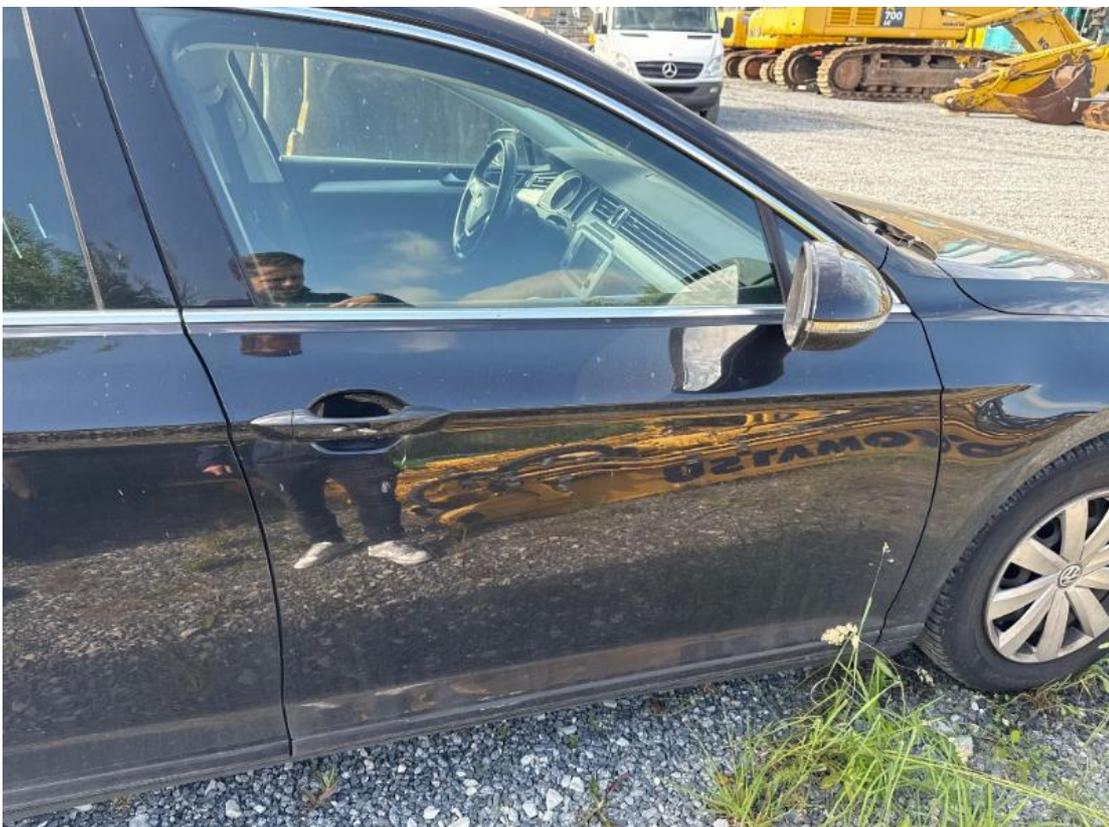
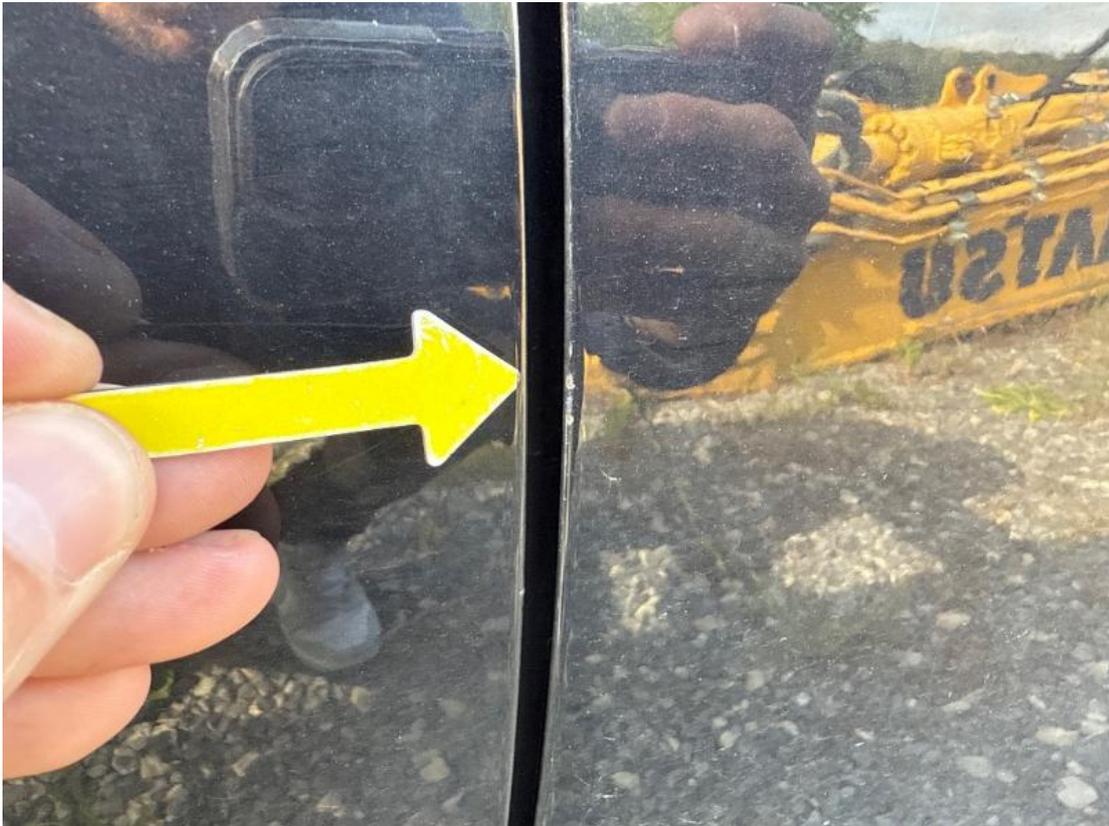
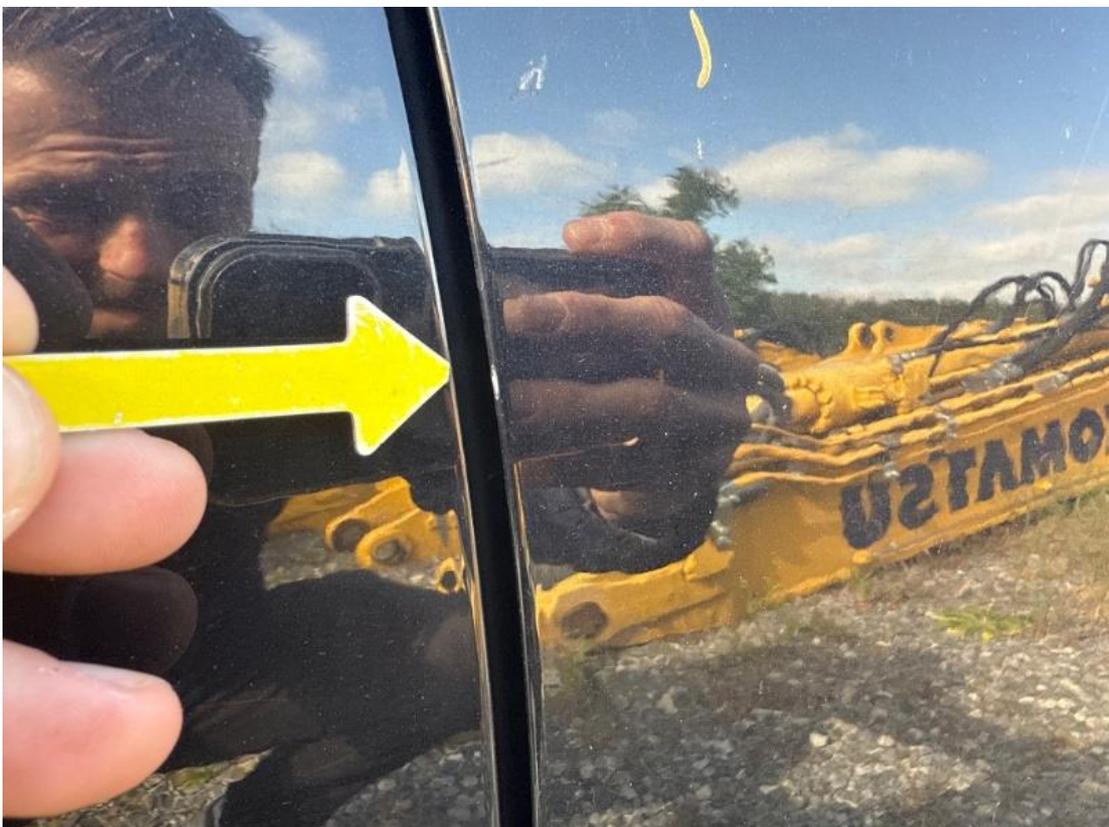
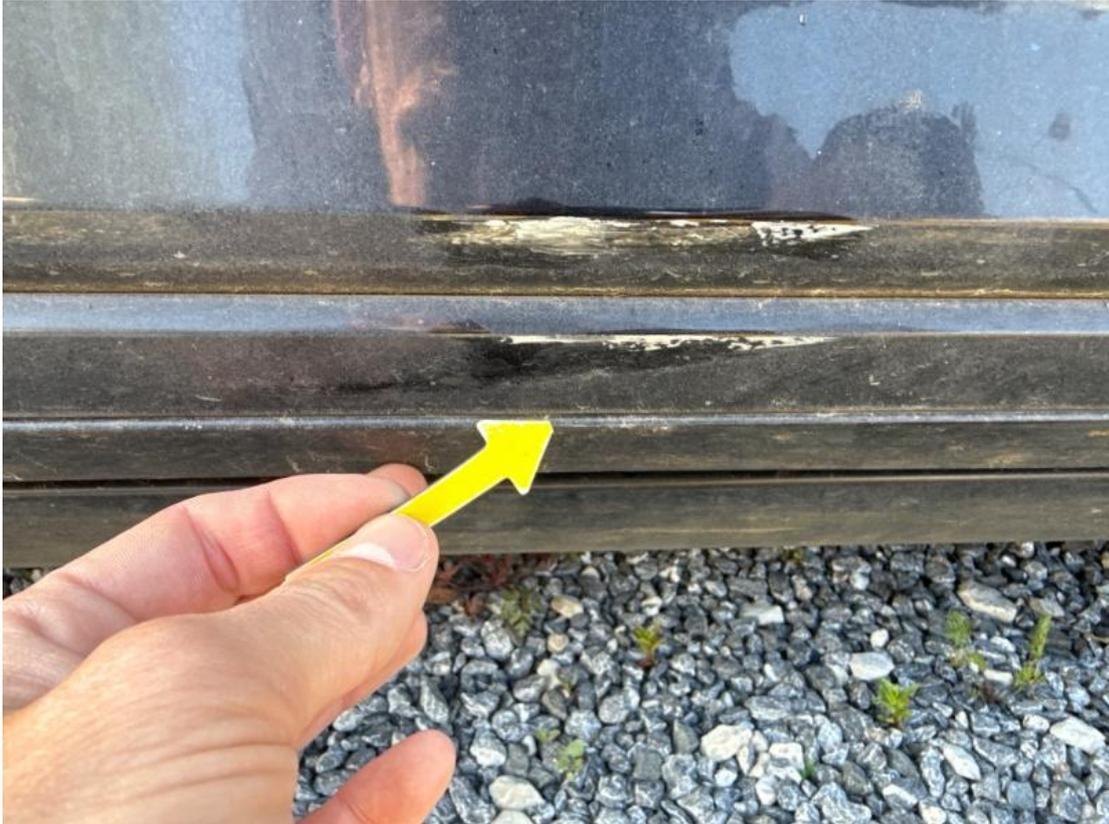
2. Tür vorne rechts - Verkratzt

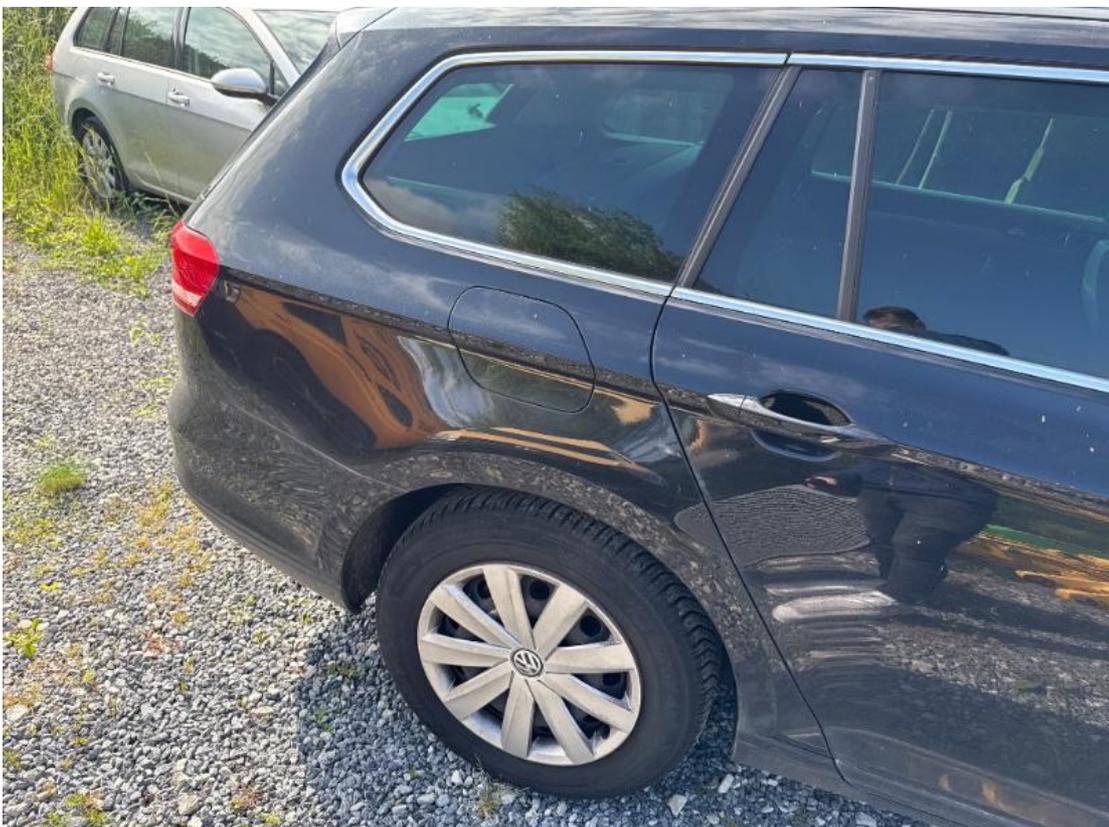
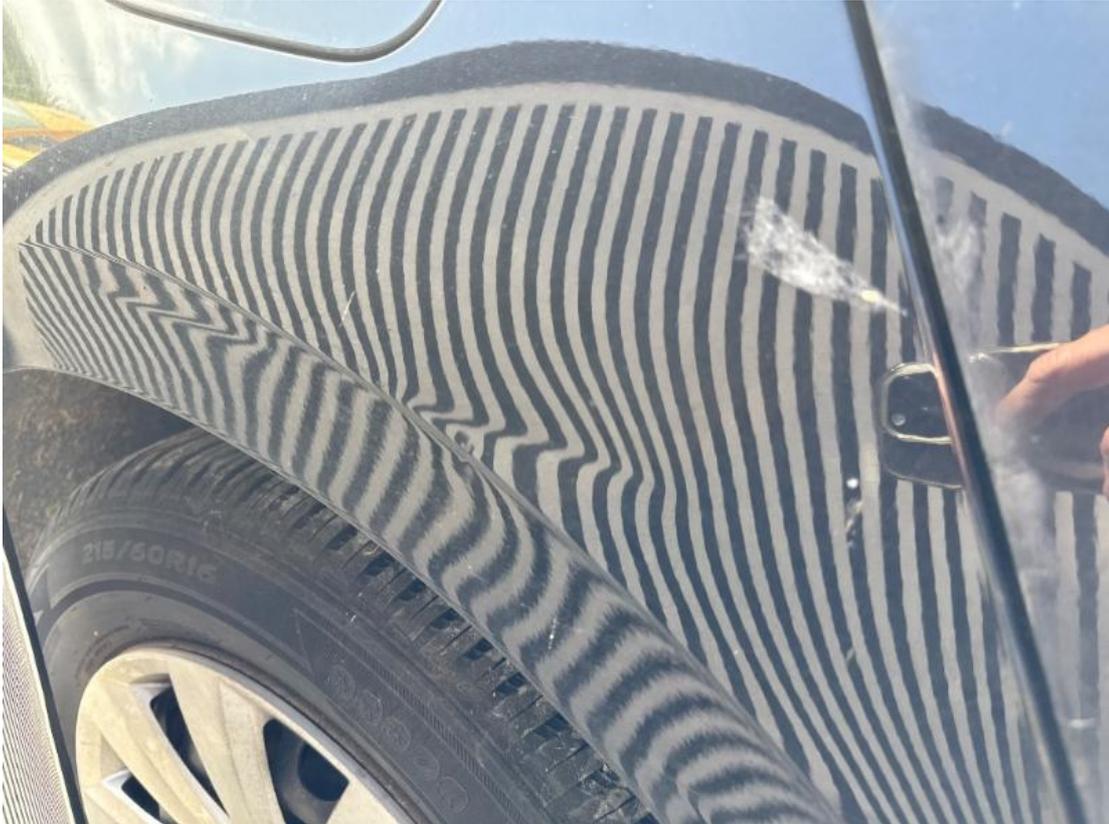
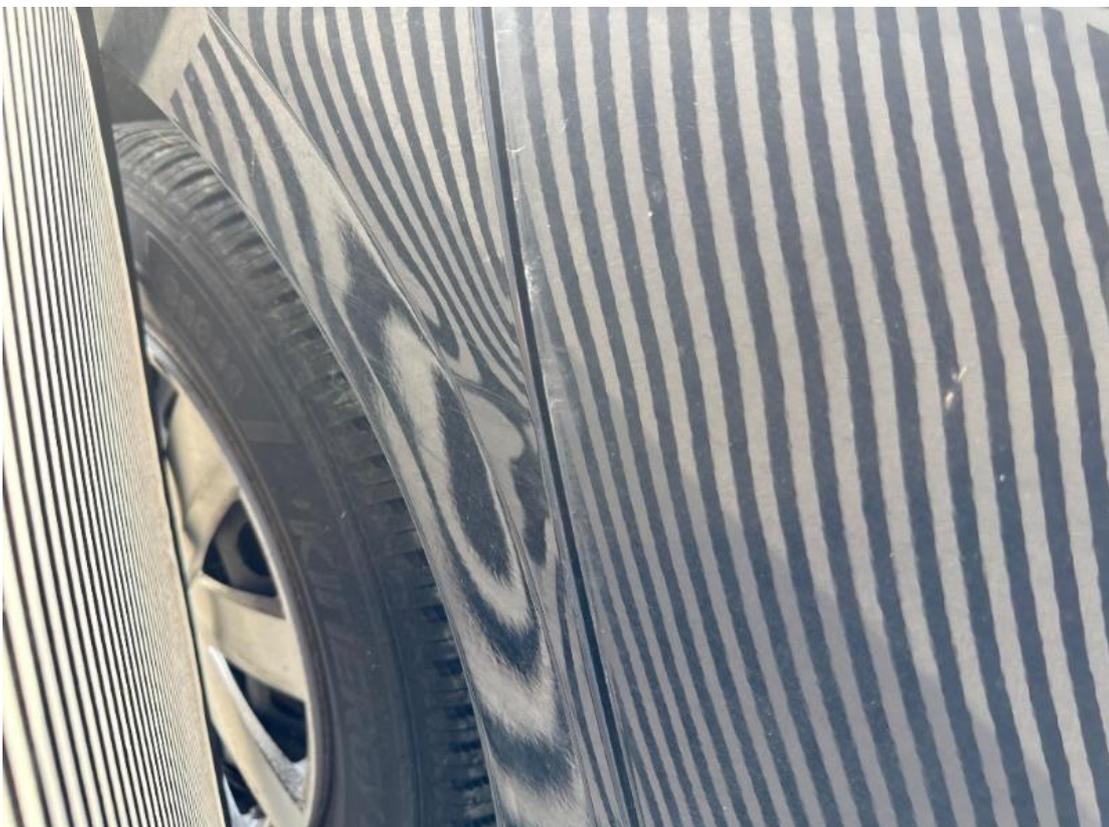
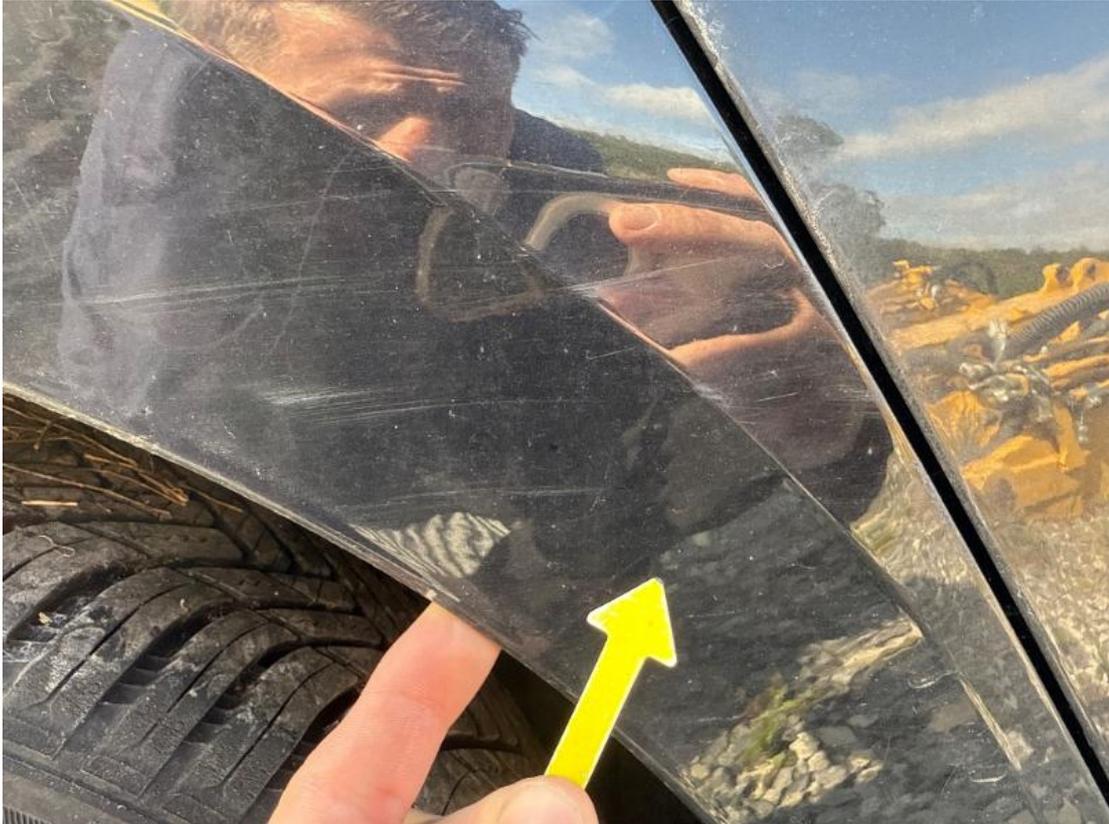
3. Seitenwand hinten rechts - Delle mit Lackbeschäd.

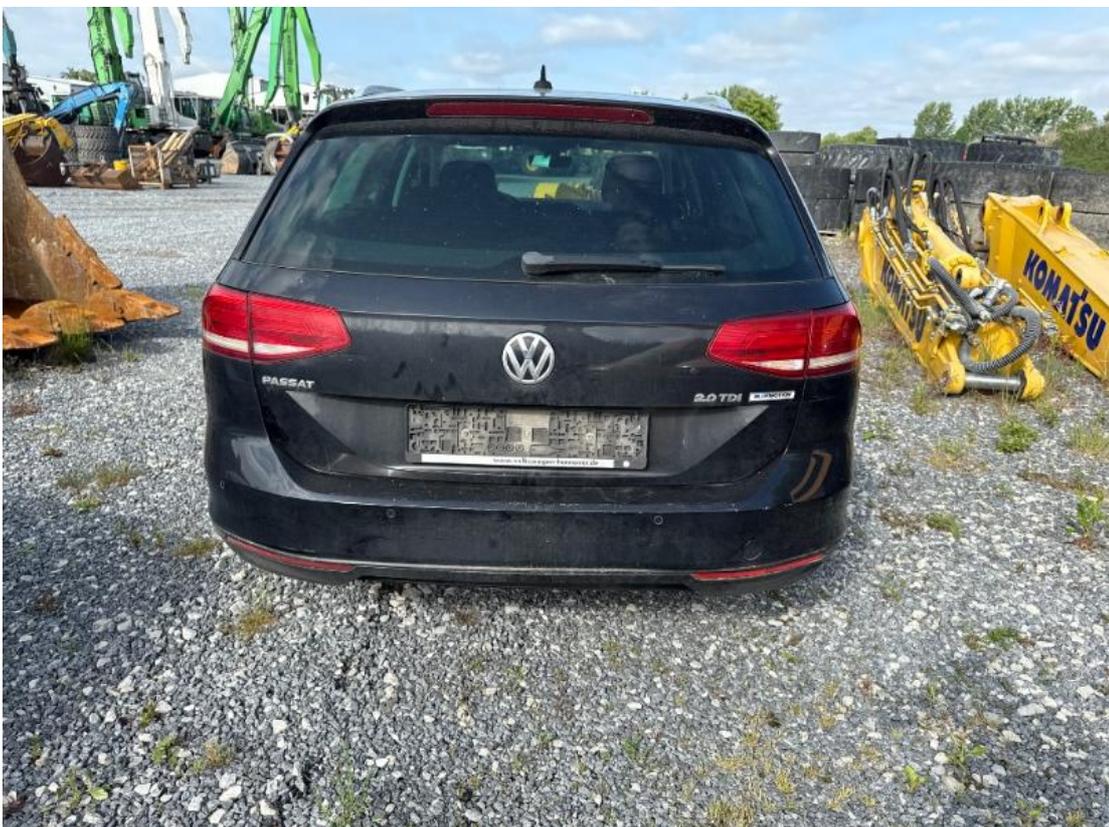
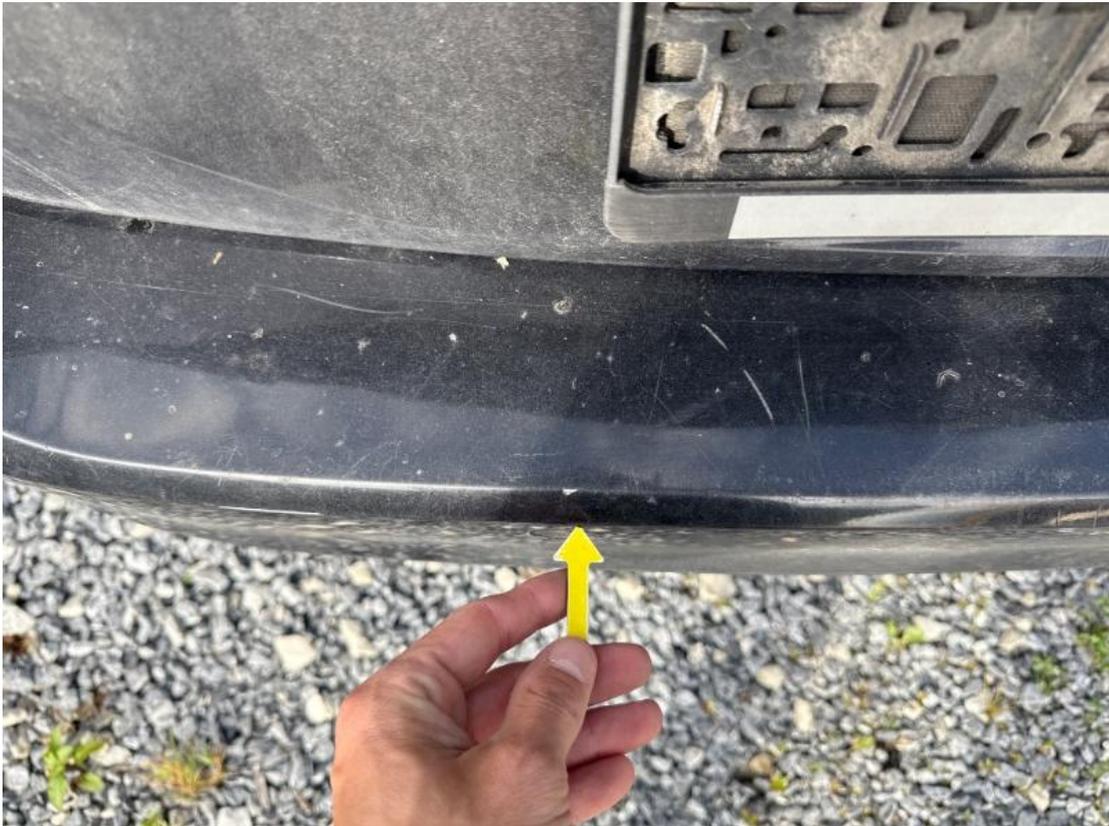
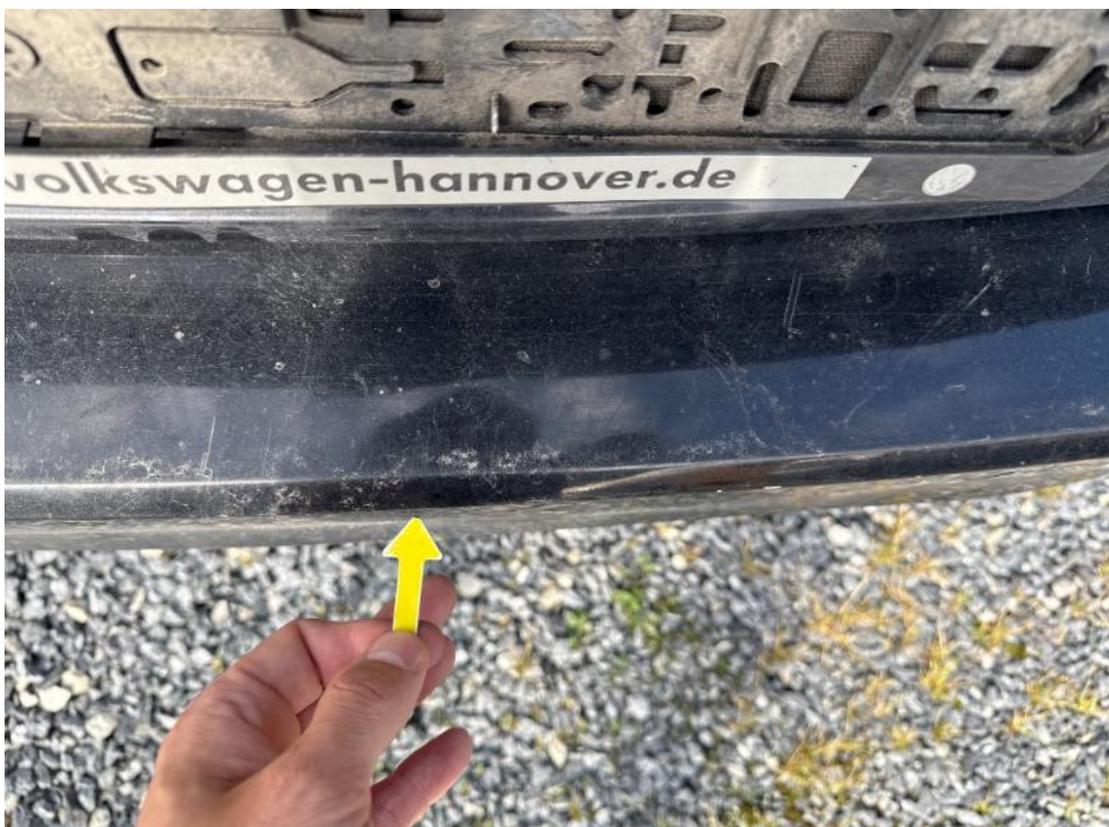
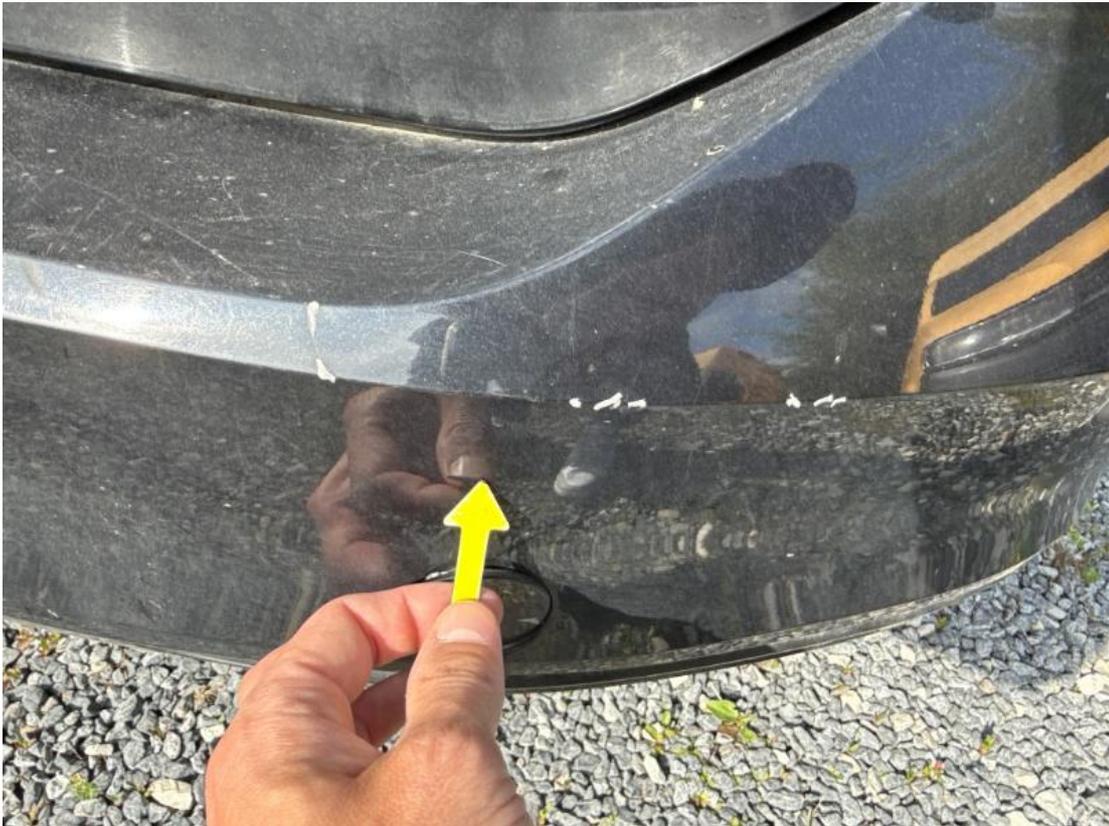
4. Stoßfänger hinten - Verkratzt

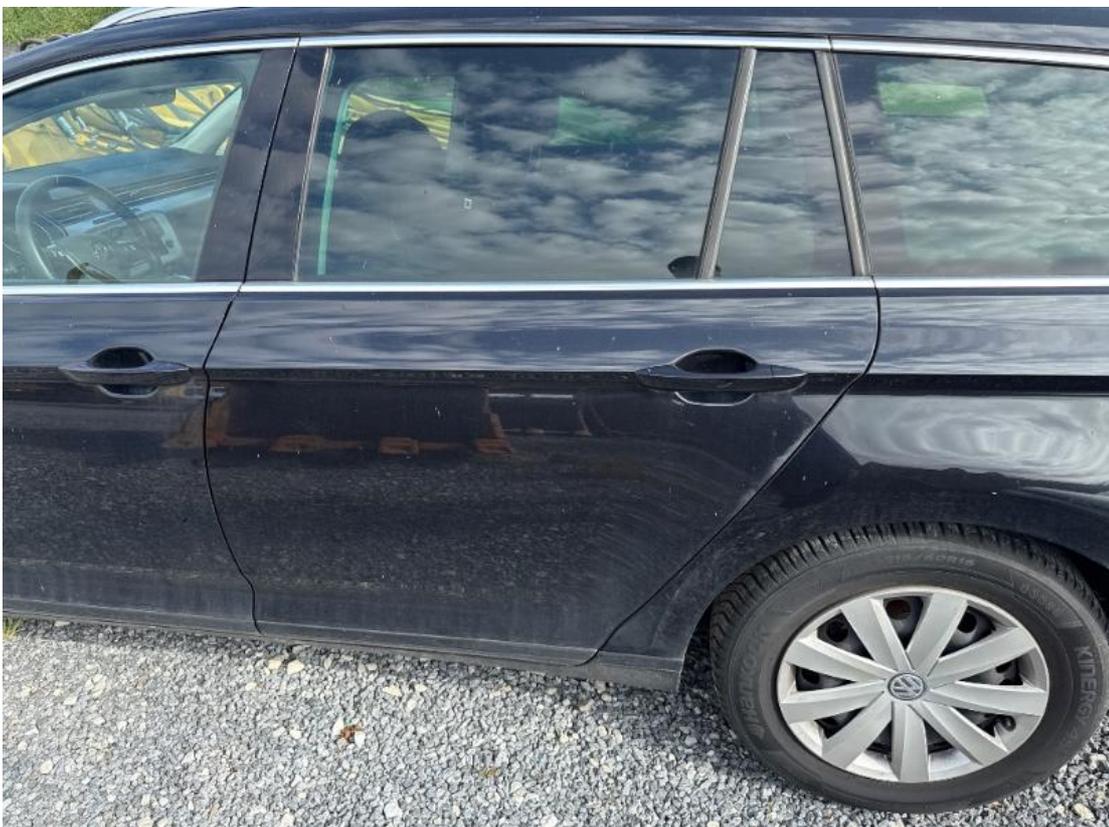
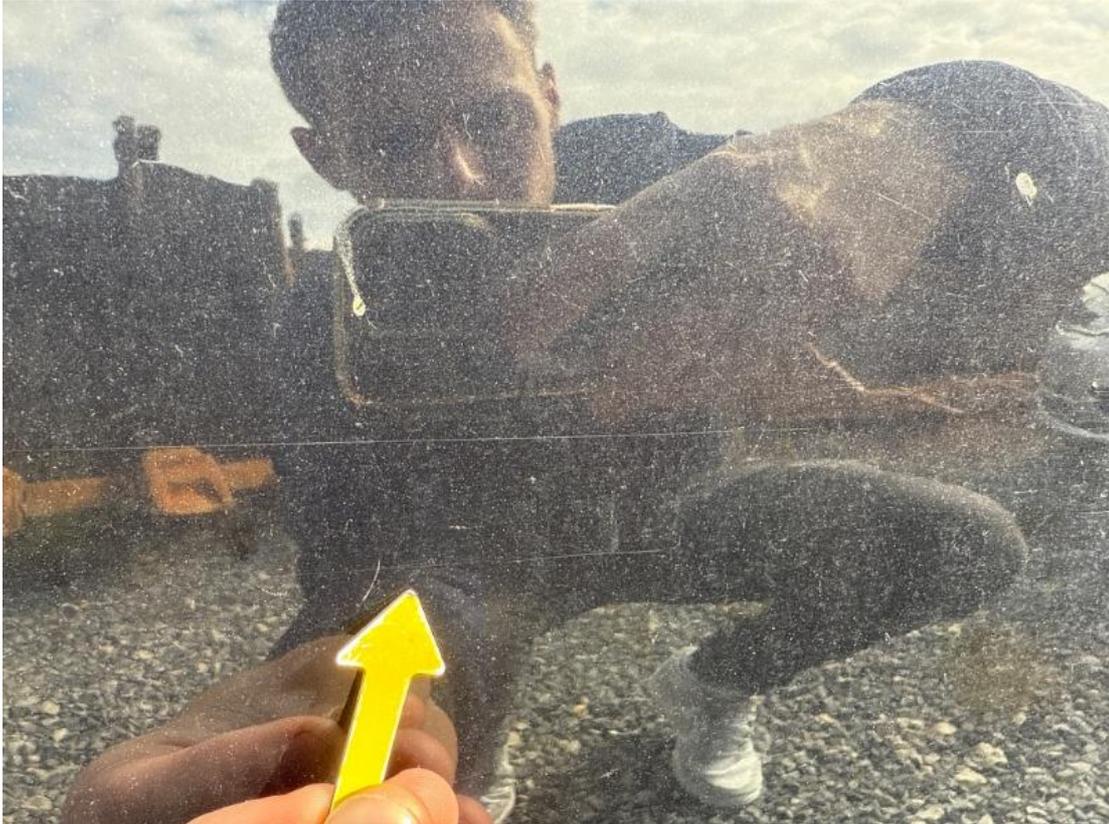
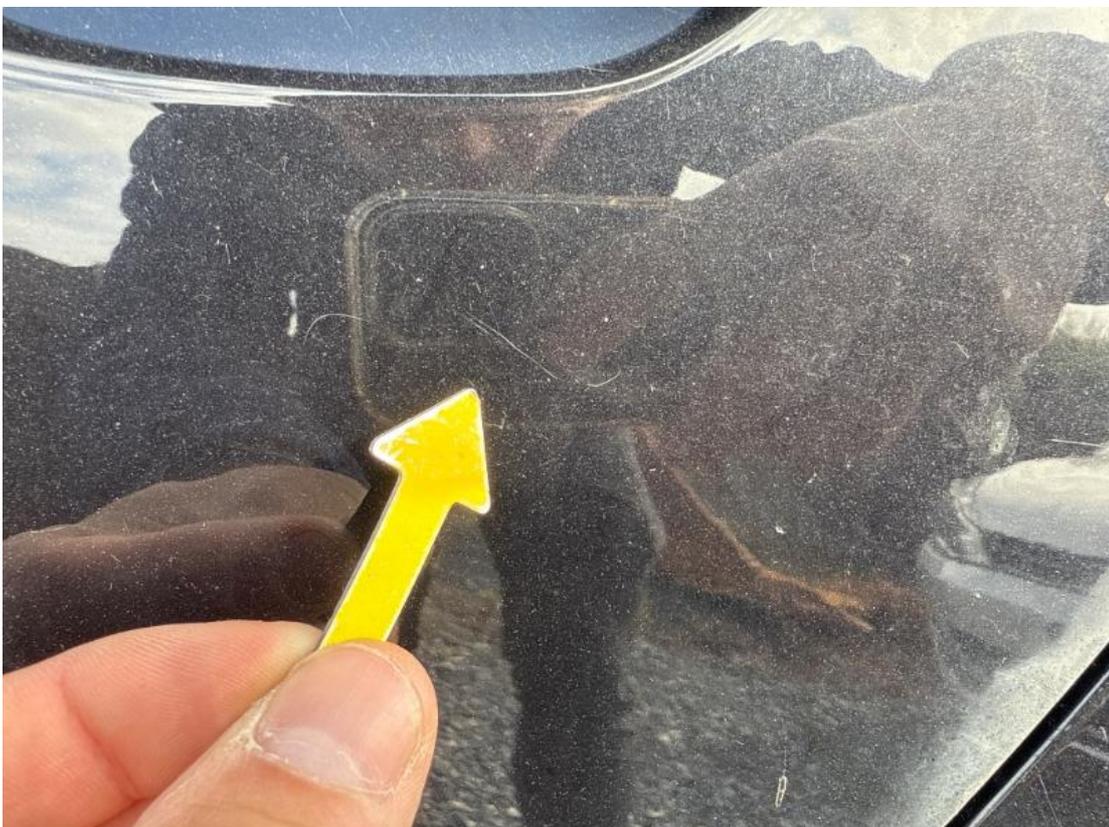
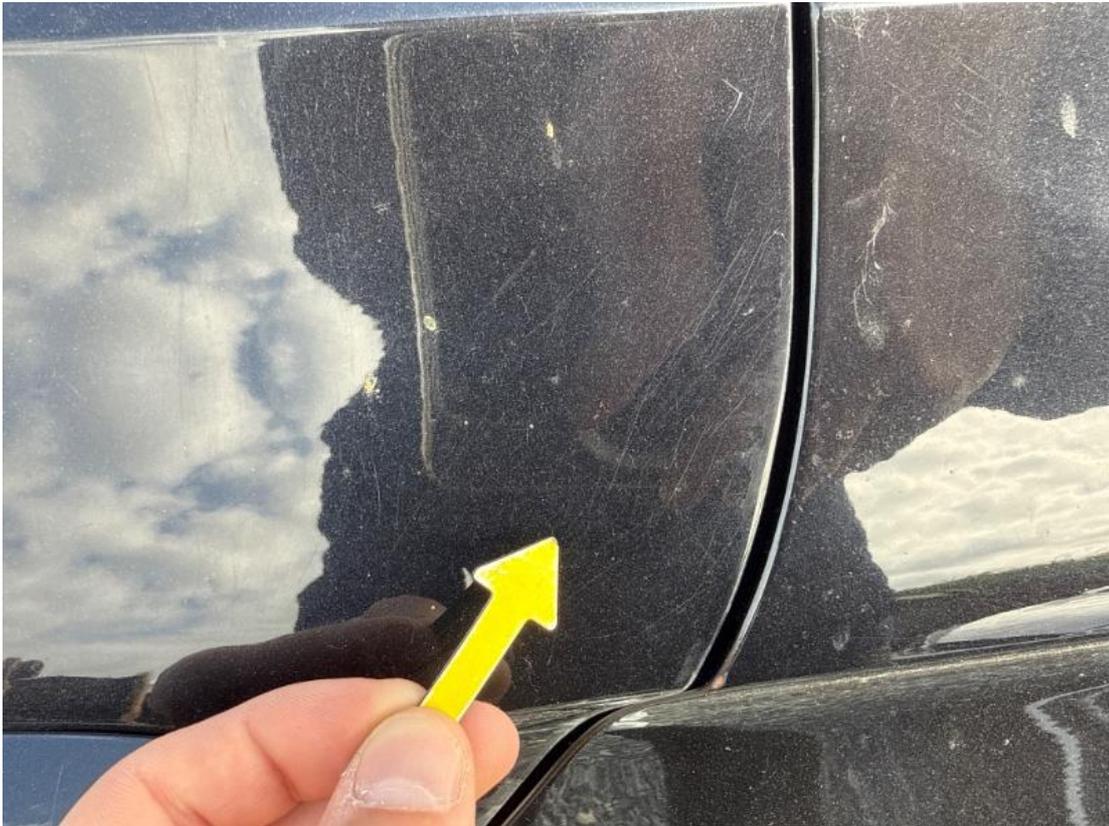
5. Tür hinten links - Verkratzt

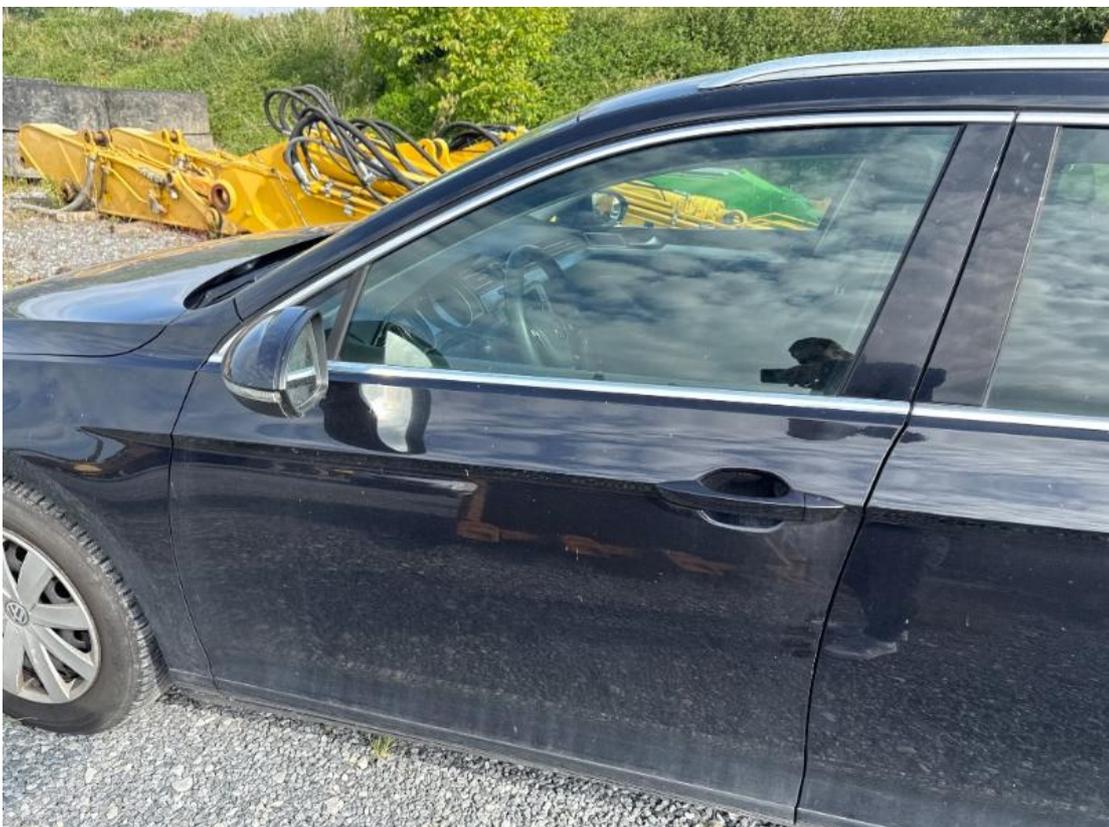
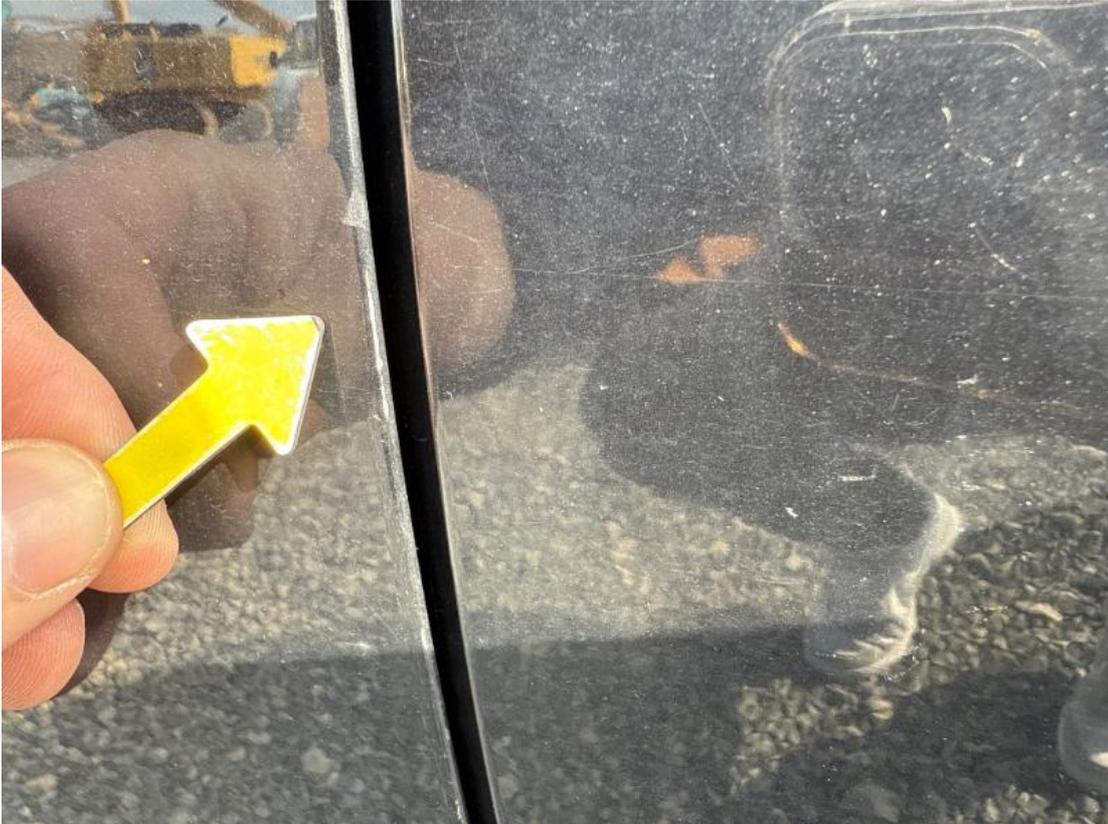
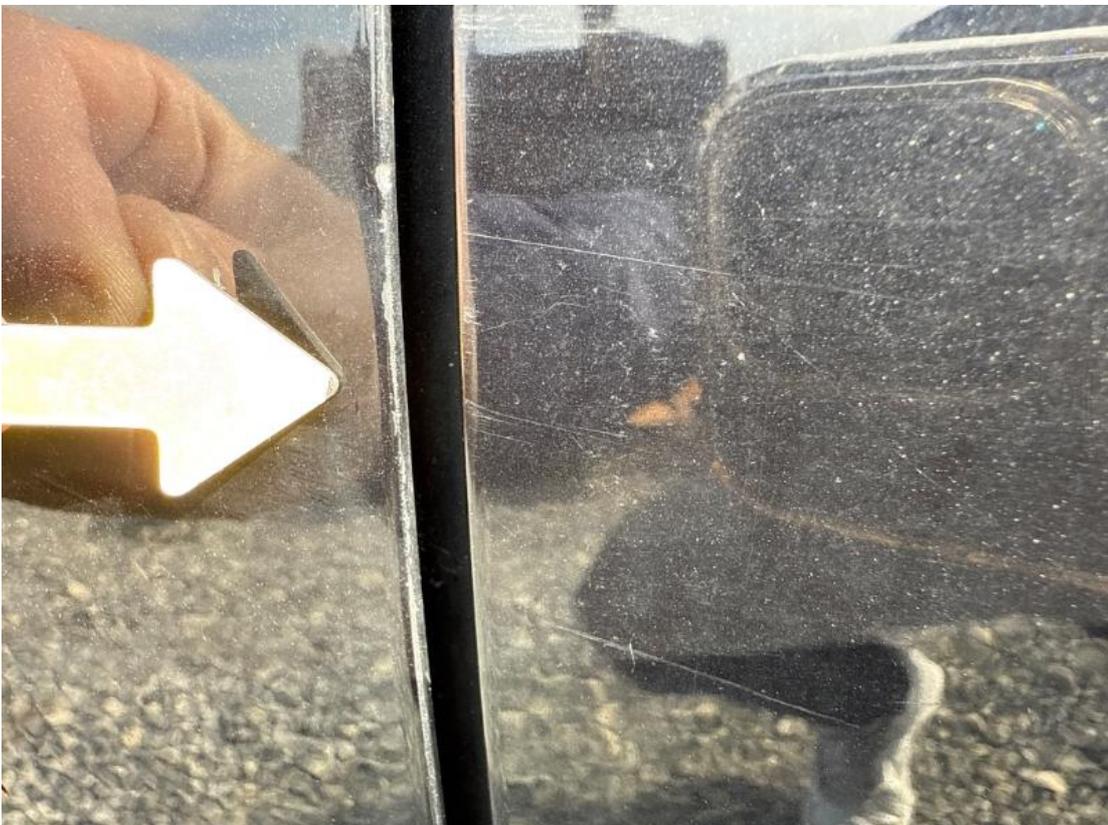
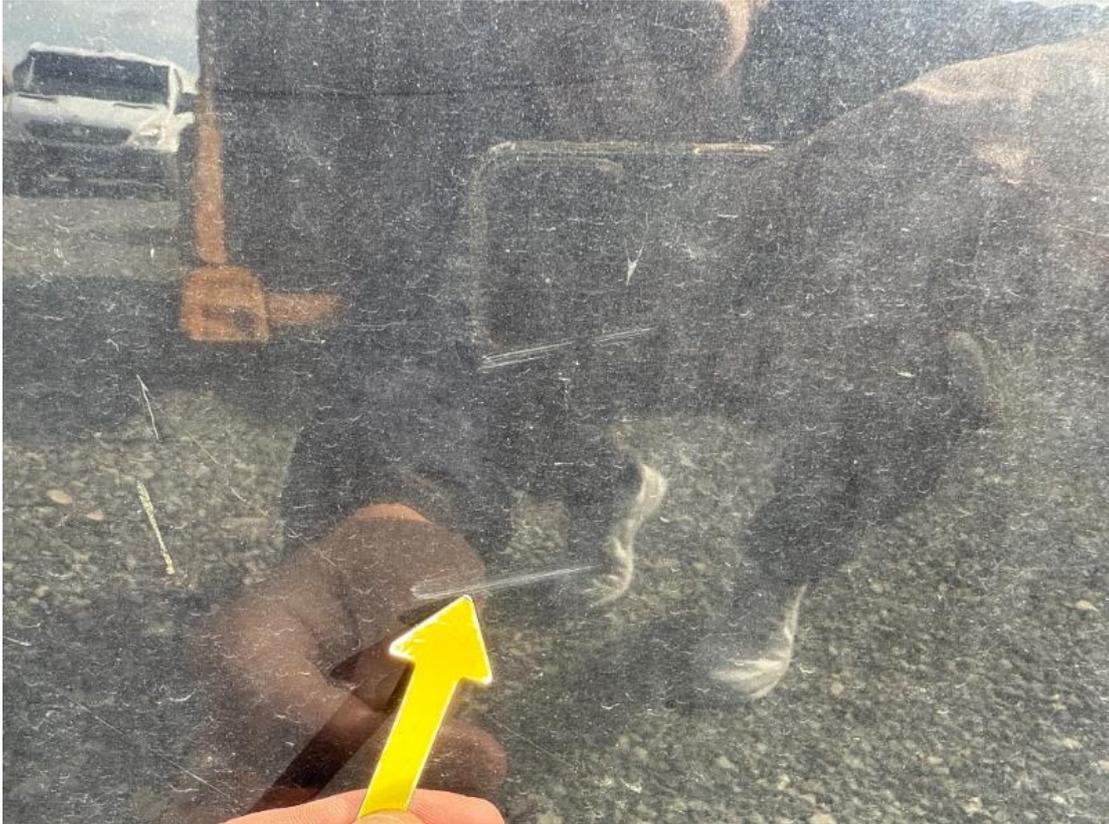
6. Tür vorne links - Verkratzt
