Zustandsbericht

Soester Straße 49
59597 Erwitte
Deutschland

SLL Automotive Group GmbH / 2trade
Blütenstraße 15
80799 München

30.05.2025

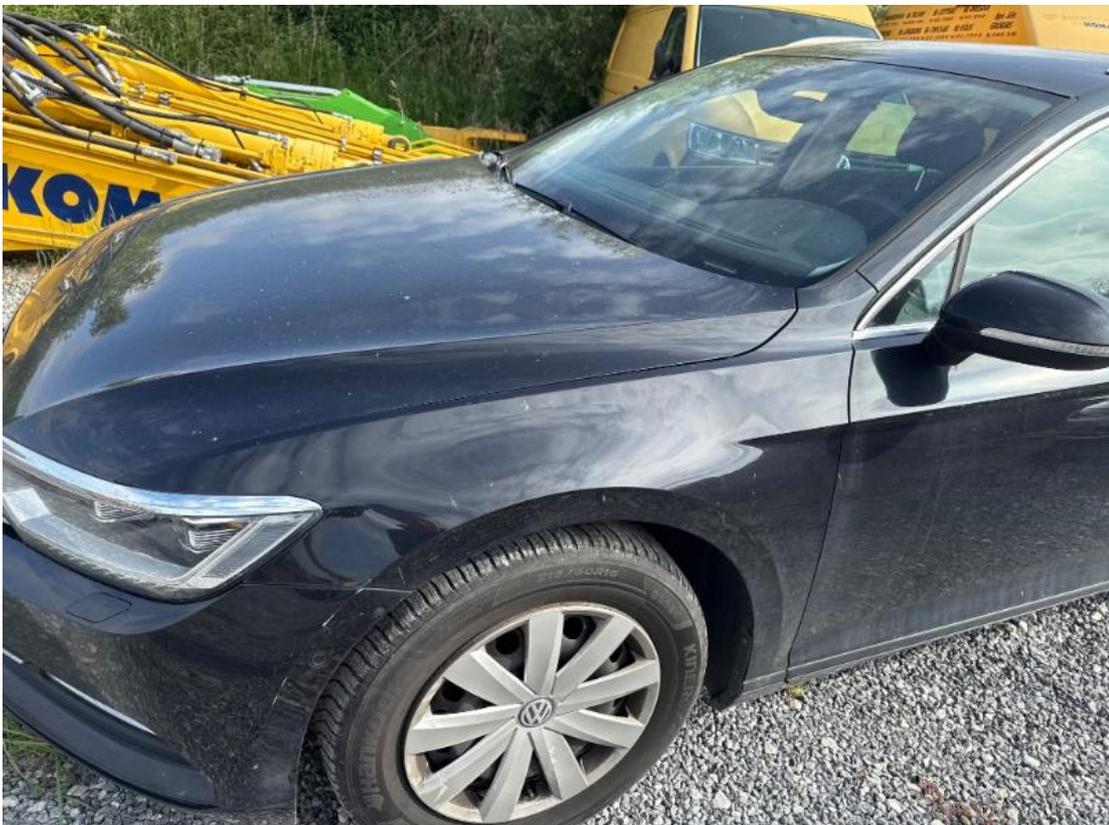
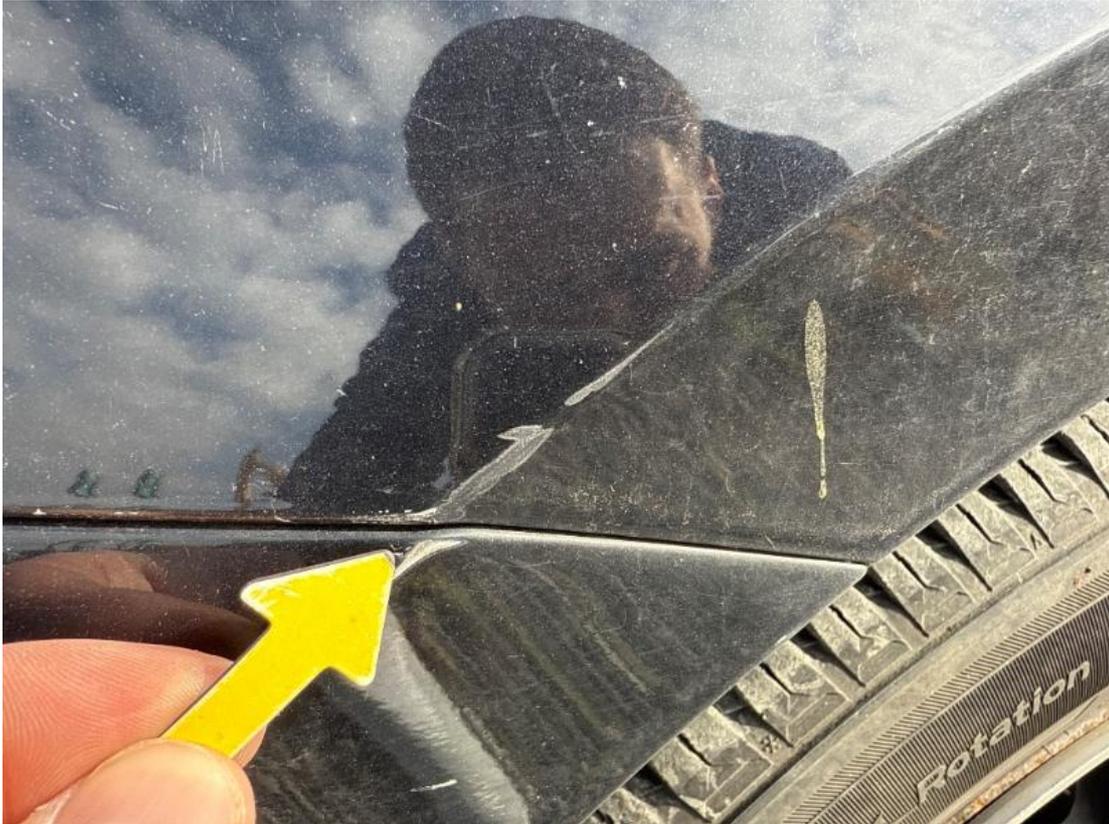
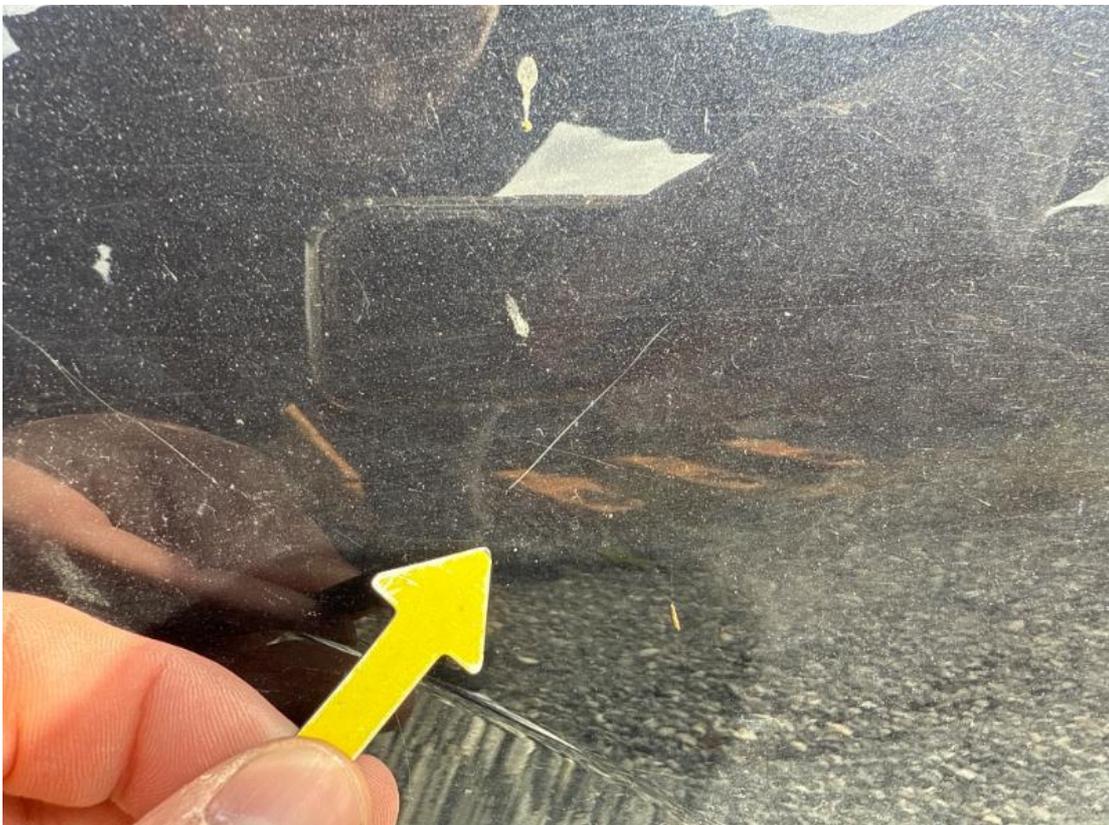
7. Kotflügel vorne links - Verkratzt

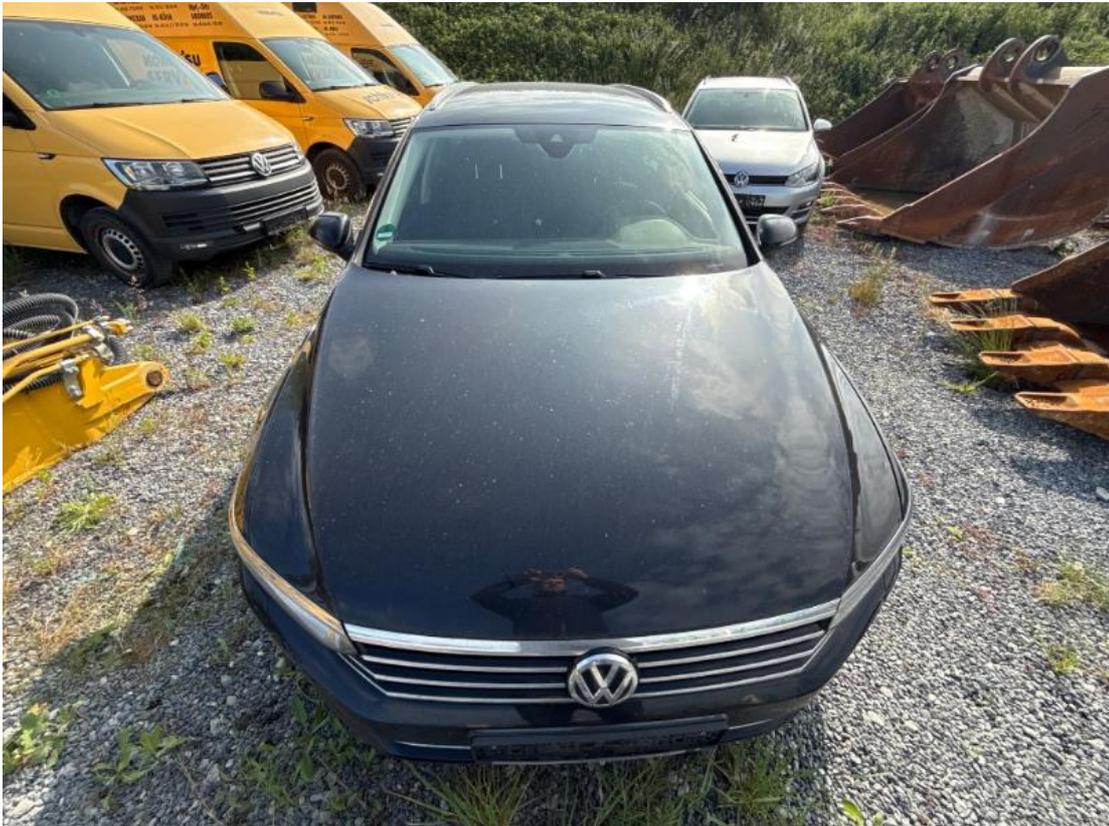
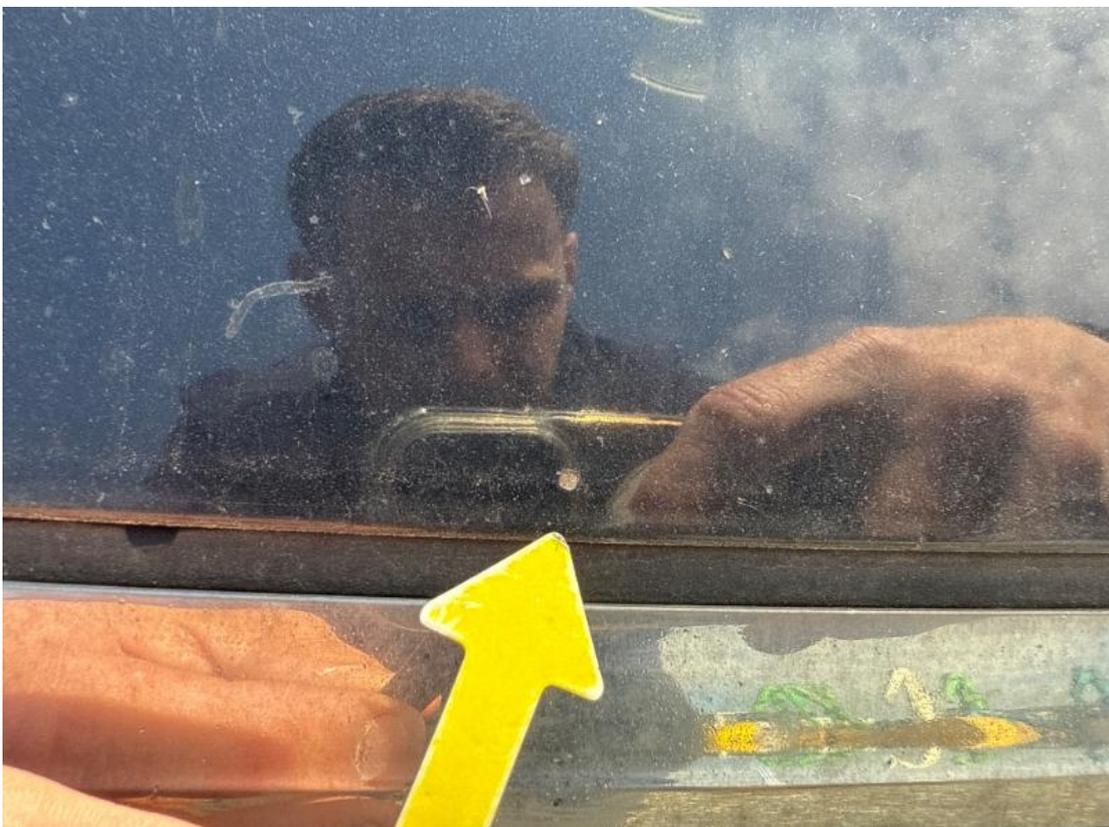
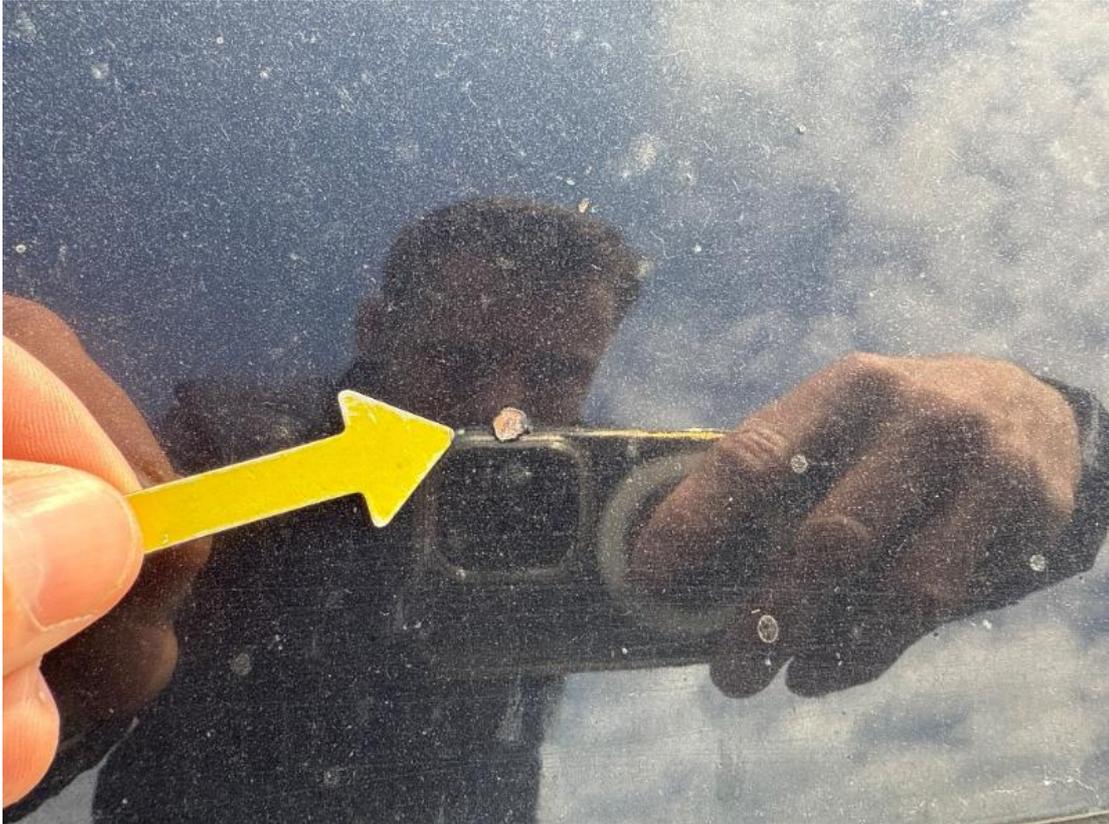
8. Motorhaube - Steinschlag

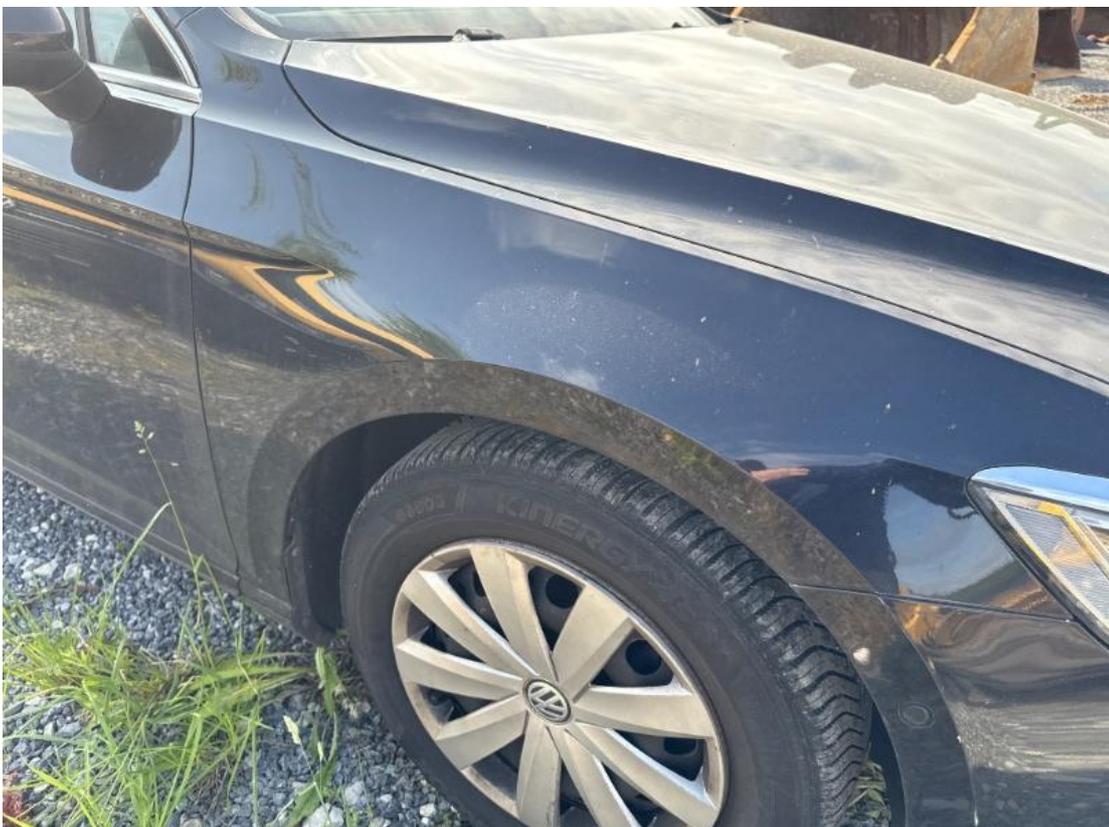
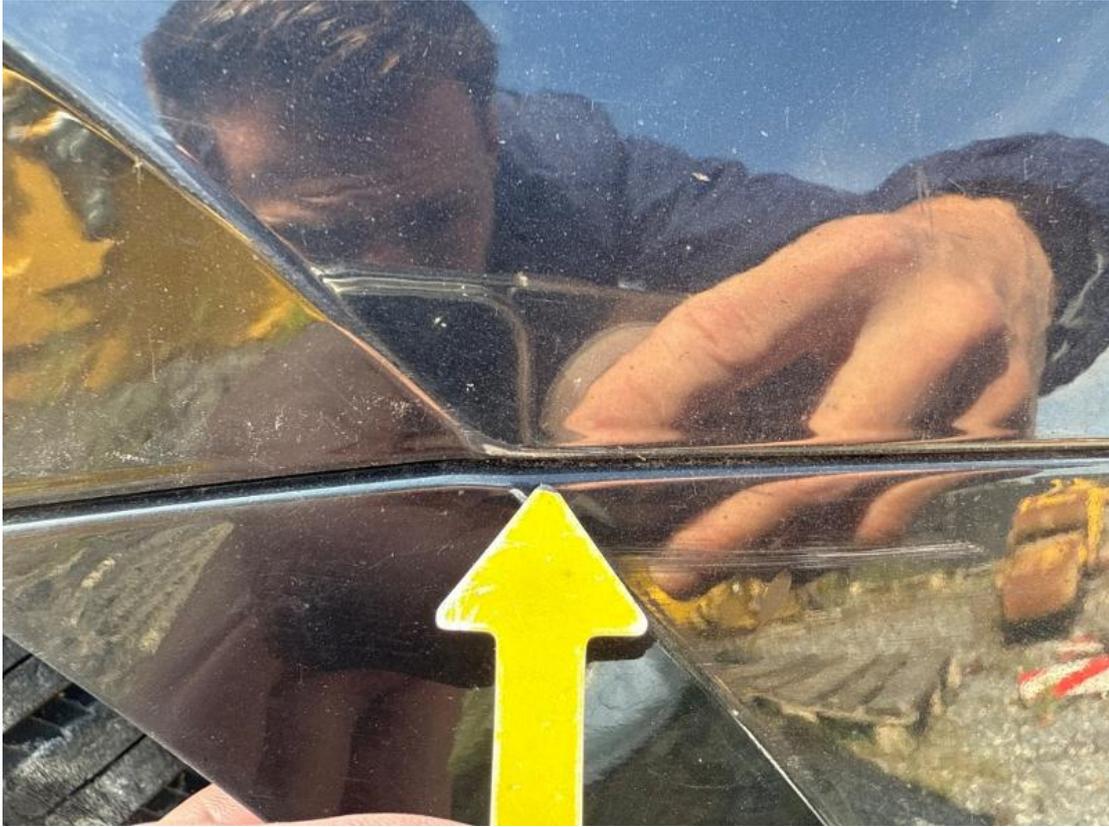
9. Kotflügel vorne rechts - Kratzer

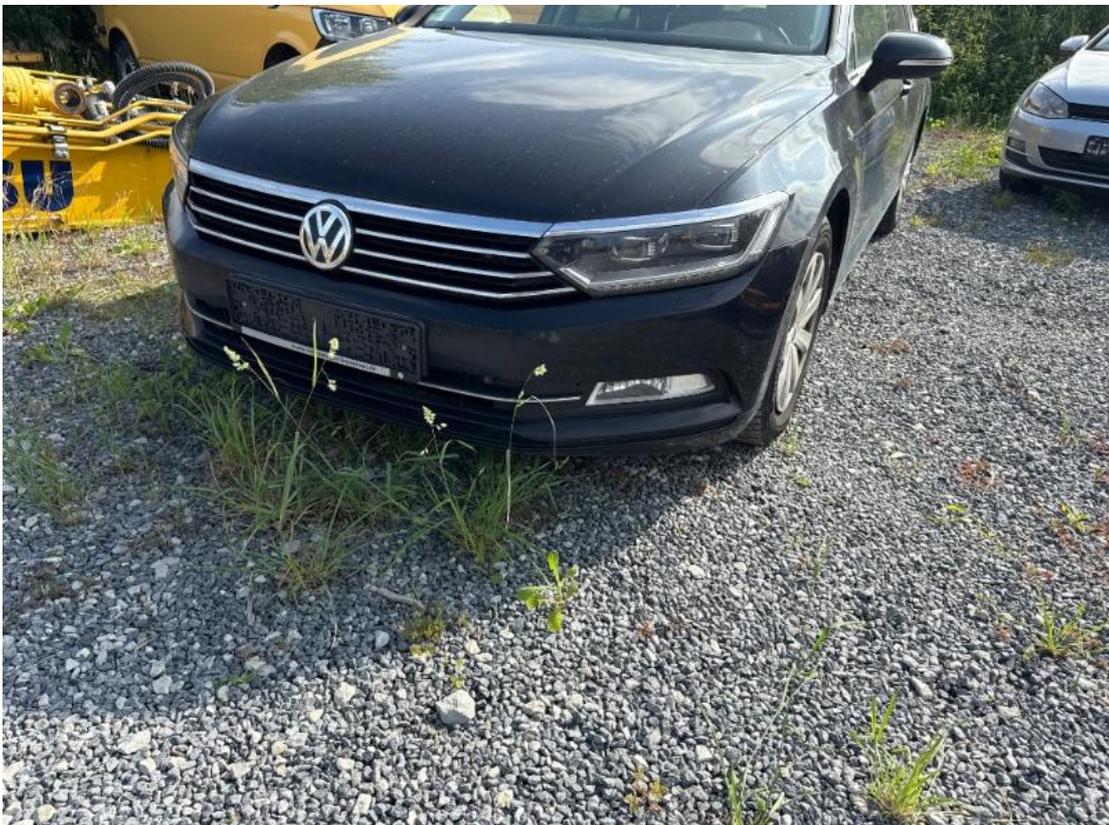
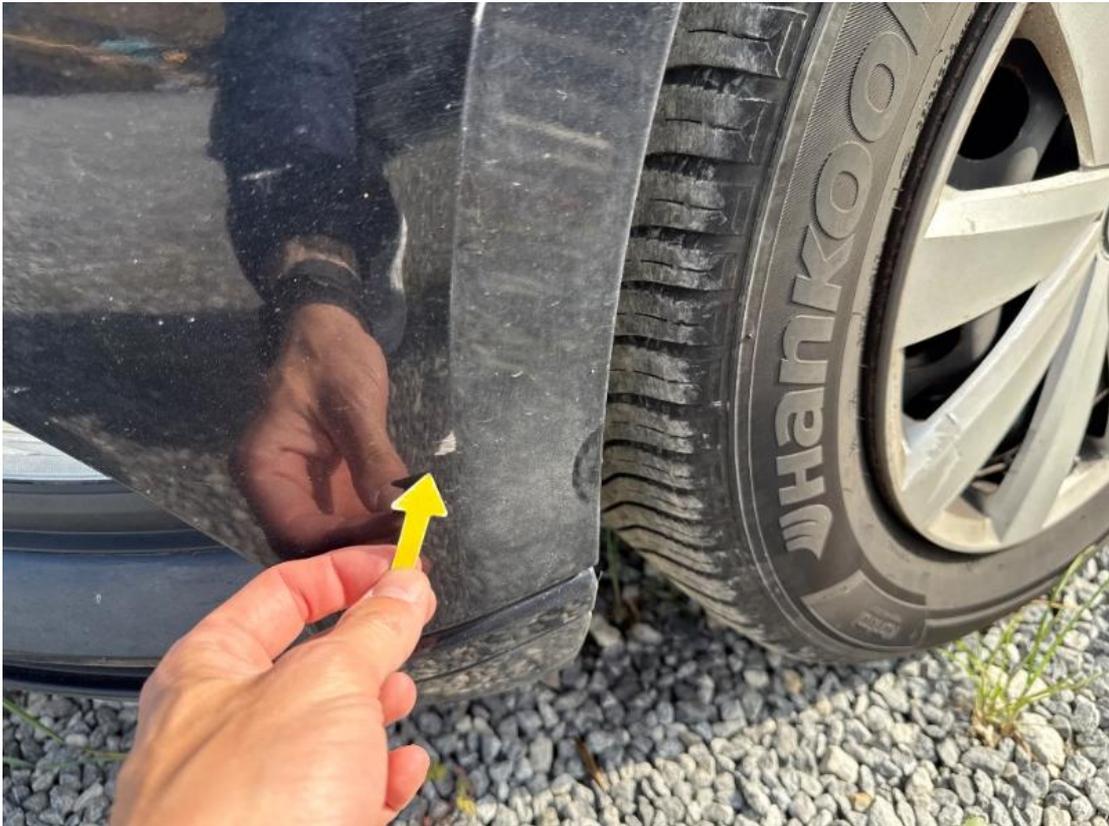
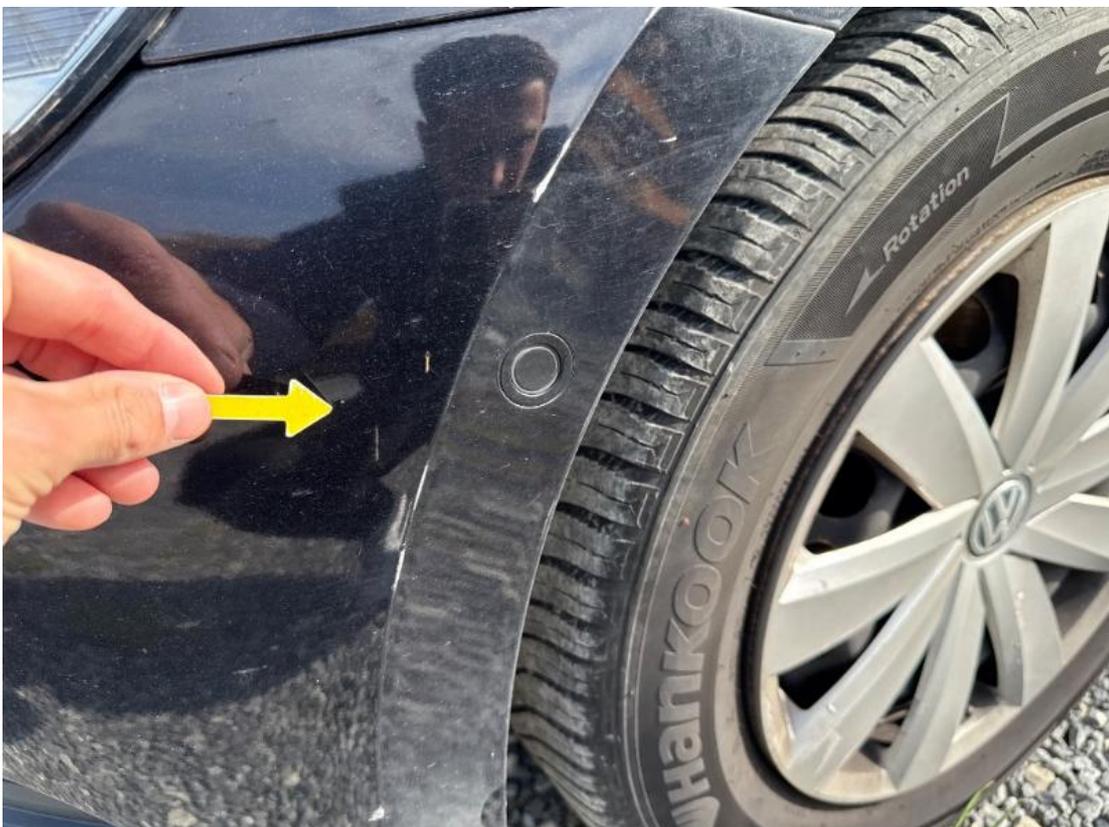
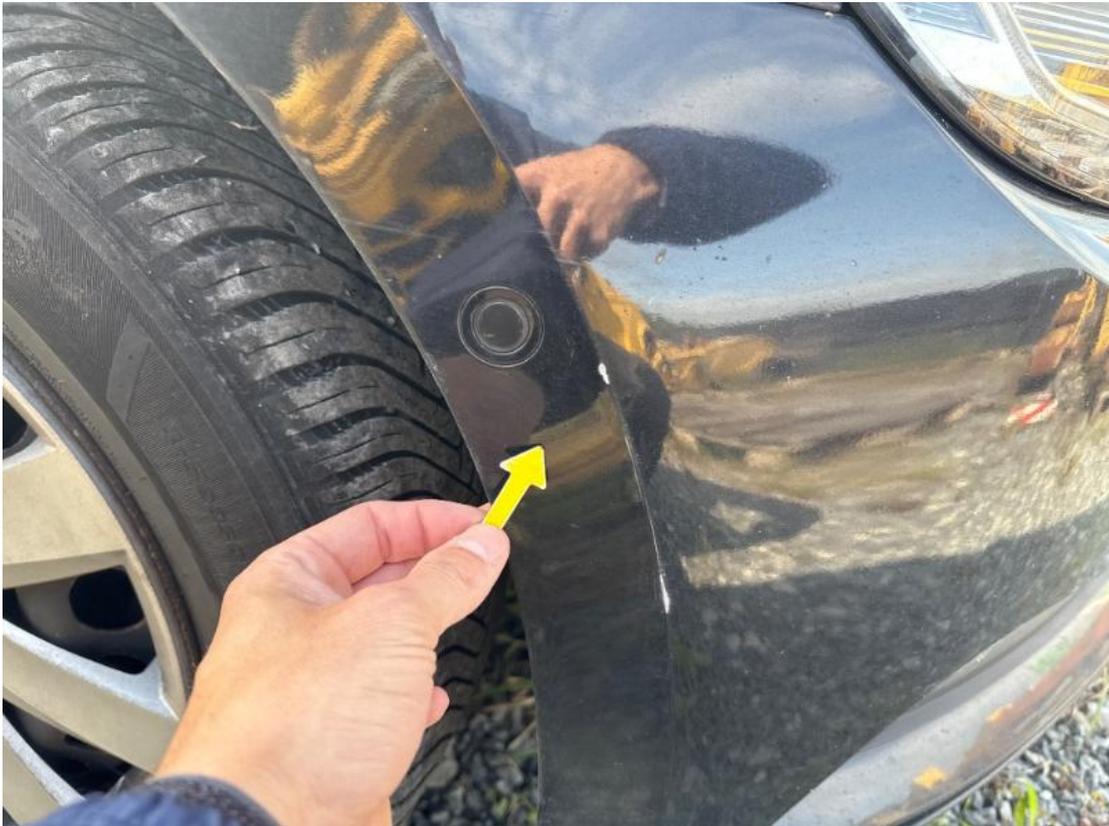
10. Stoßfänger vorne - Verkratzt
