Zustandsbericht

Besichtigungsort: Soester Straße 49
59597 Erwitte
Deutschland

Kunde: SLL Automotive Group GmbH / 2trade
Blütenstraße 15
80799 München

Besichtigungstermin: 30.05.2025

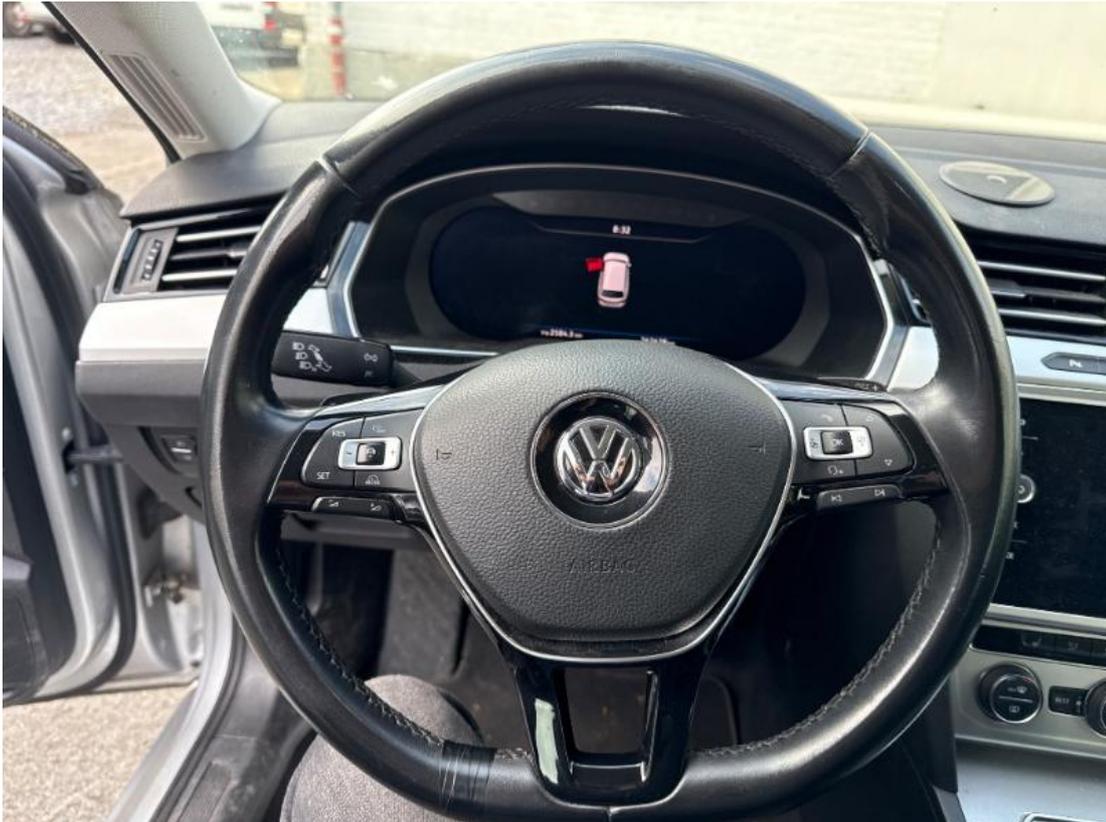
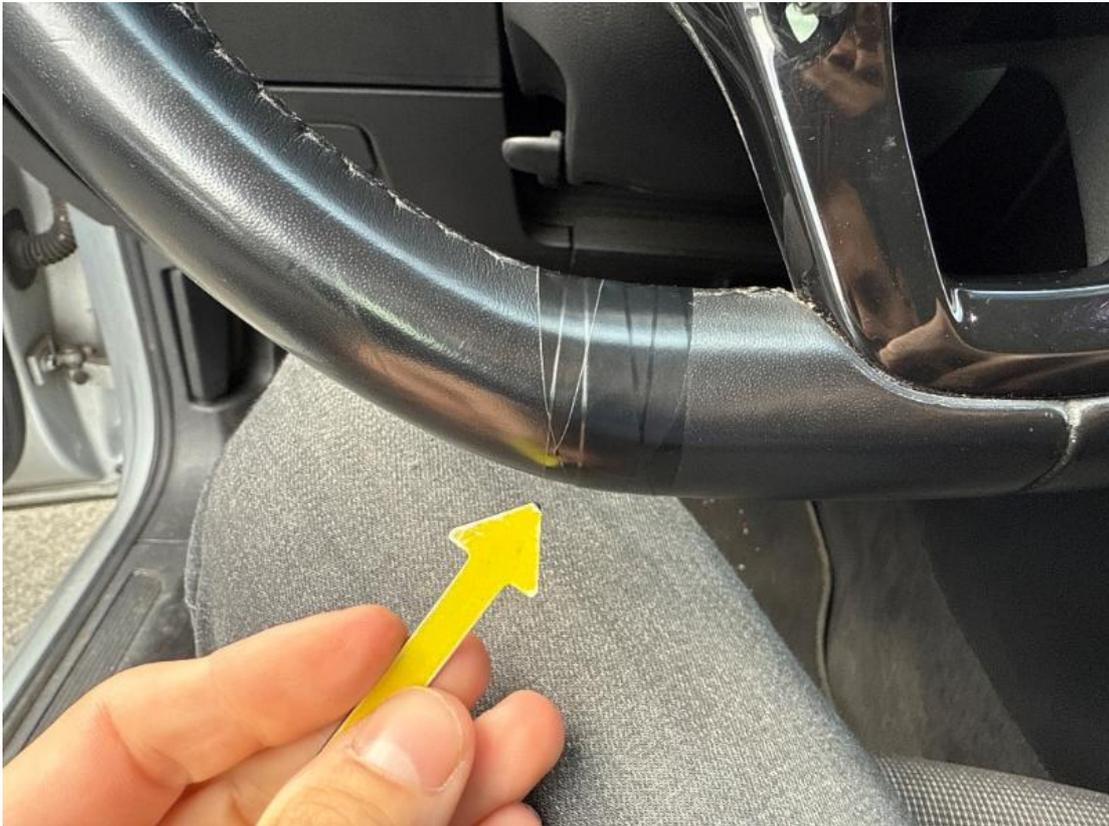
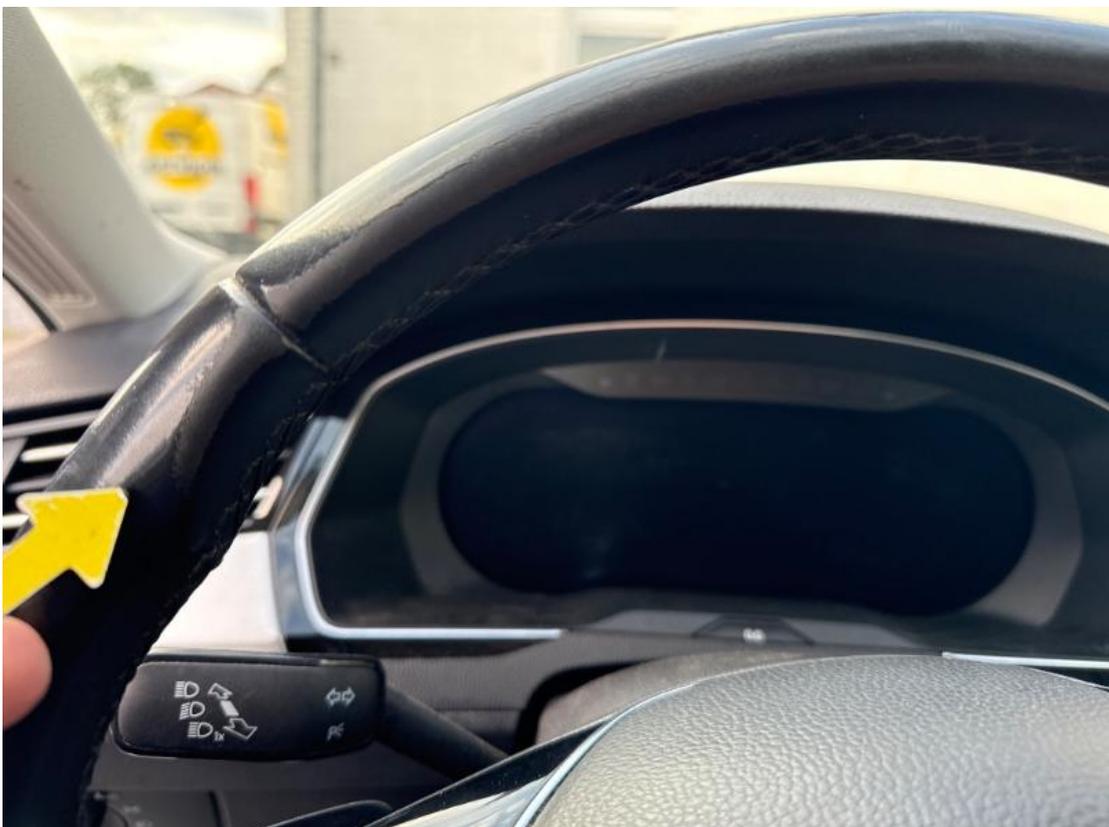
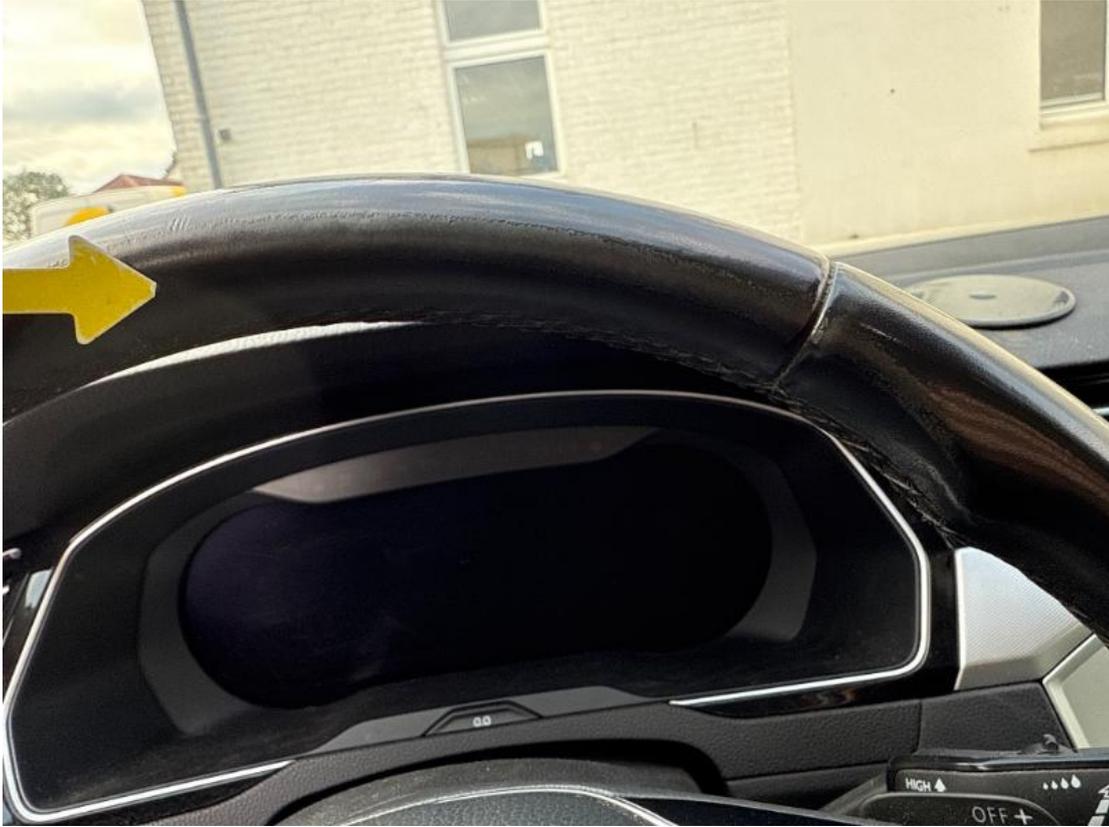
| Beschädigungsort: | Schäden: | Schadensgrad: |
|---|---|---|
| 1. Lenkrad | Verschlissen | Stark |

1. Lenkrad - Verschlissen

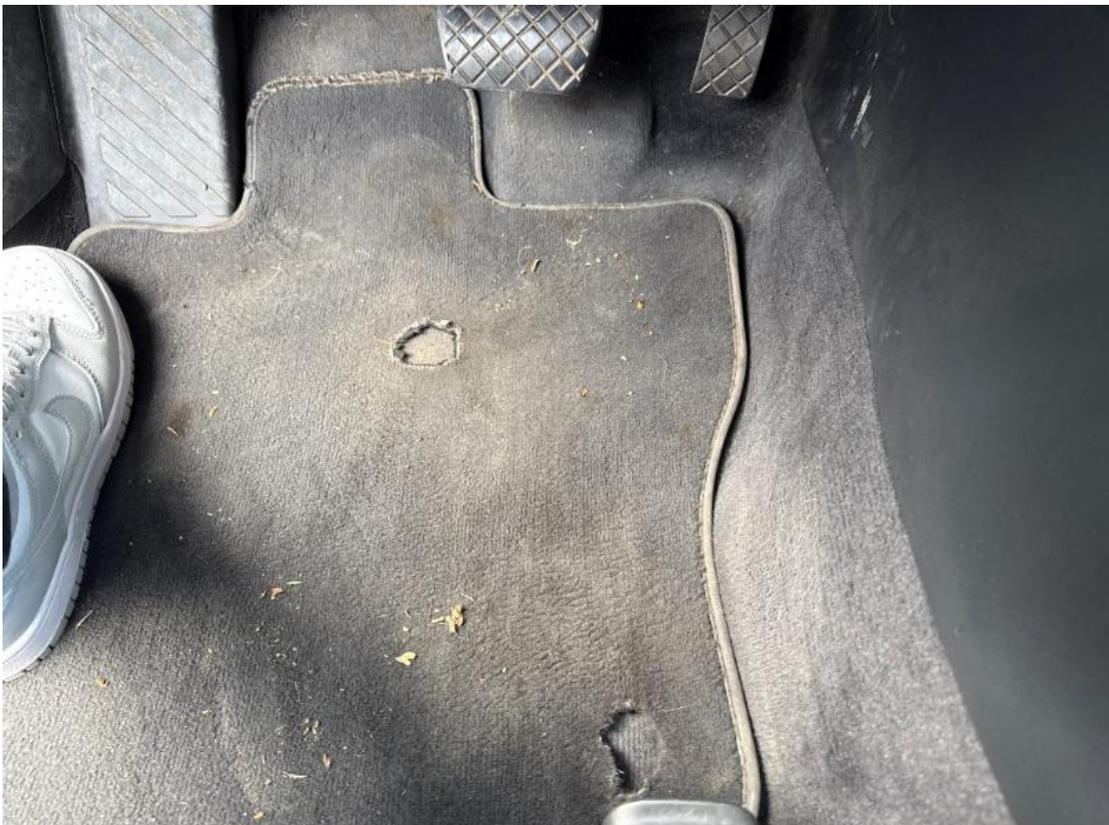
| Beschädigungsort: | Schäden: | Schadensgrad: |
|---|---|---|
| 2. Fussmatte vorne links | Verschlissen | Stark |

2. Fussmatte vorne links - Verschlissen

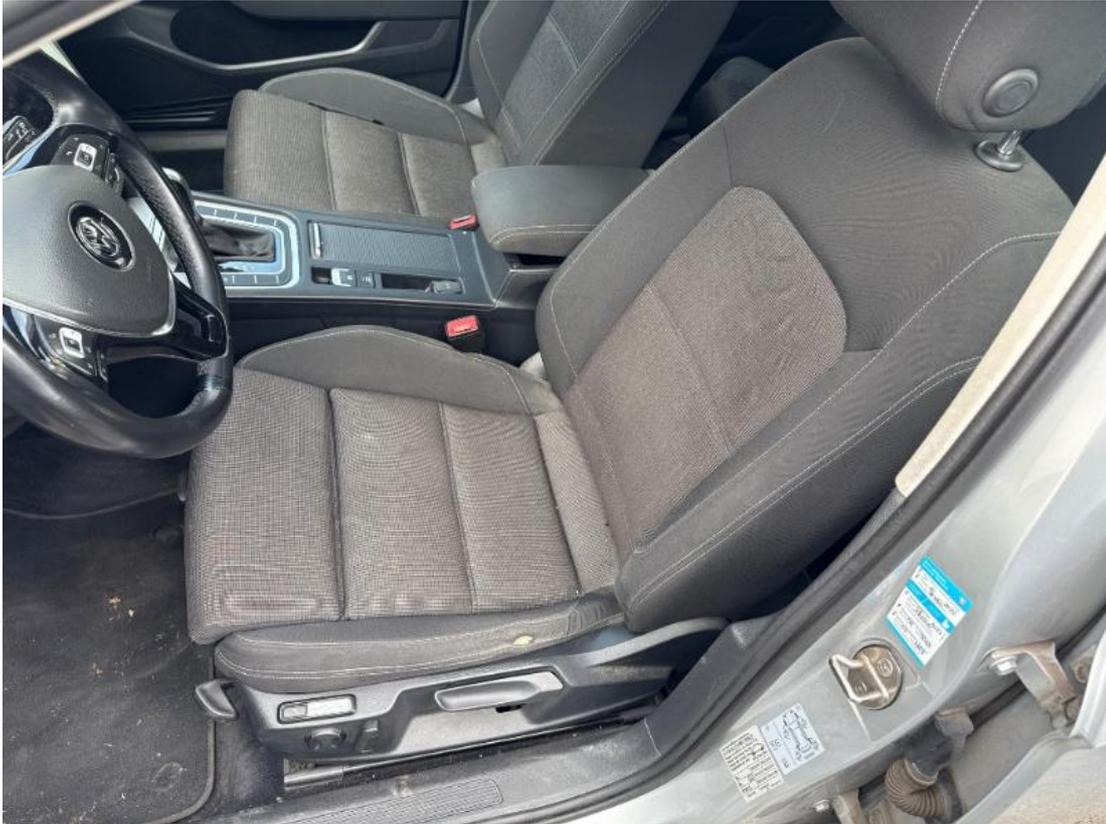
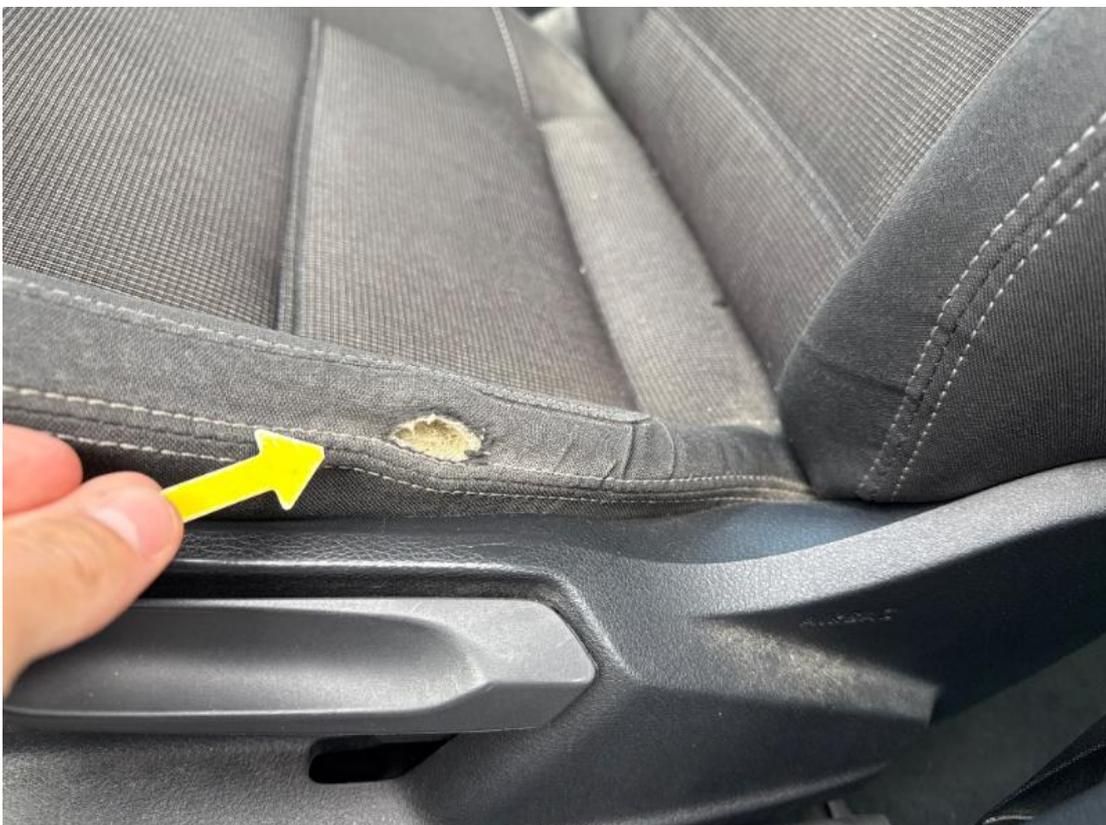
| Beschädigungsort: | Schäden: | Schadensgrad: |
|---|---|---|
| 3. Fahrersitzbezug | Brandlöcher | Mittel |

3. Fahrersitzbezug - Brandlöcher

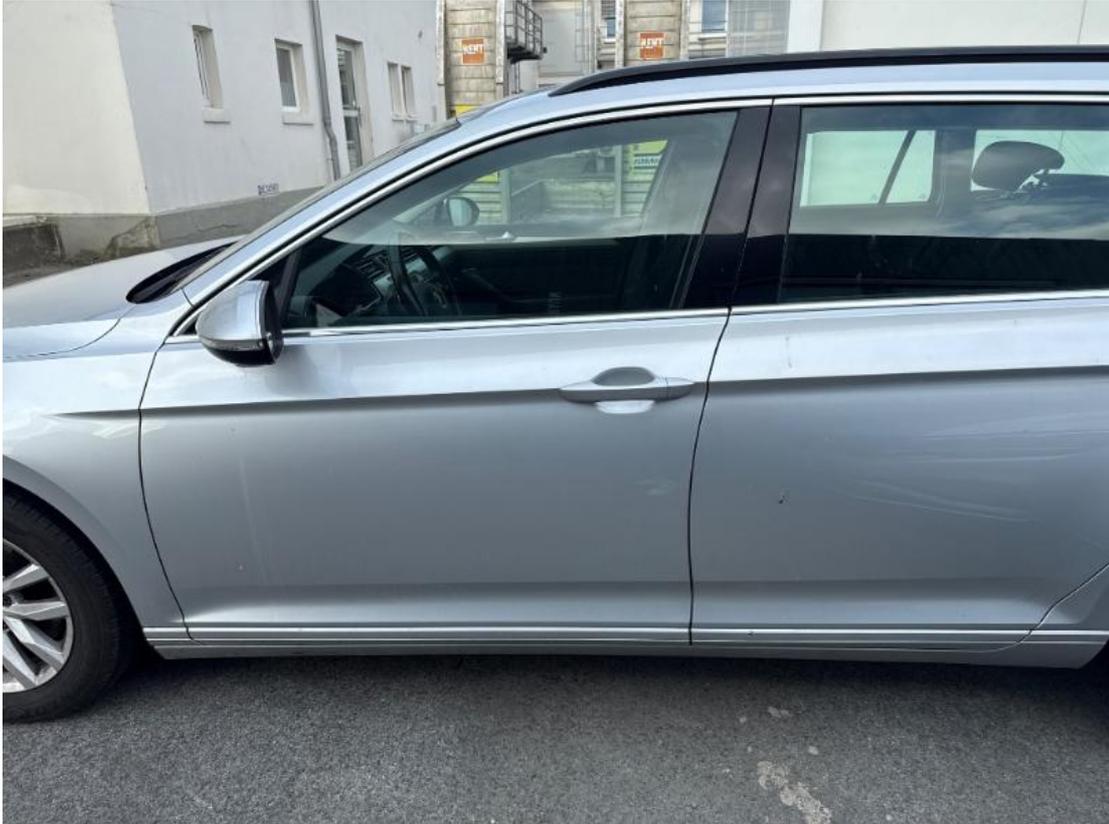
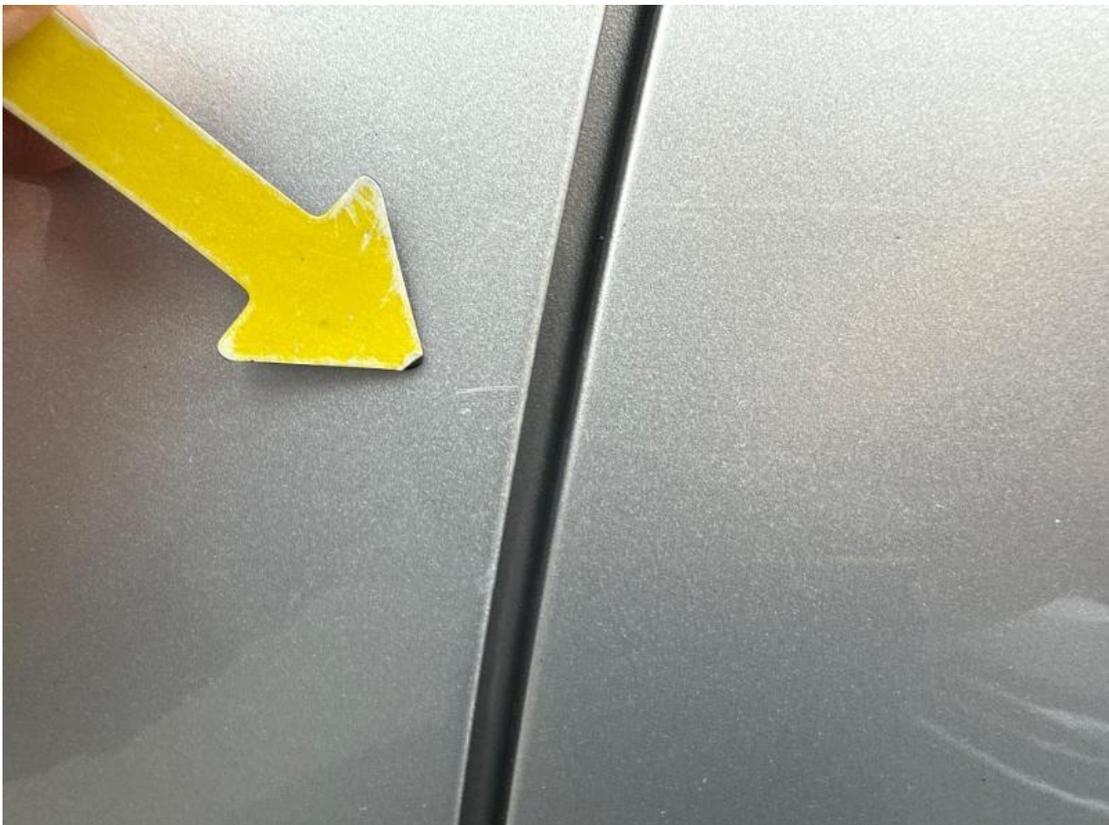
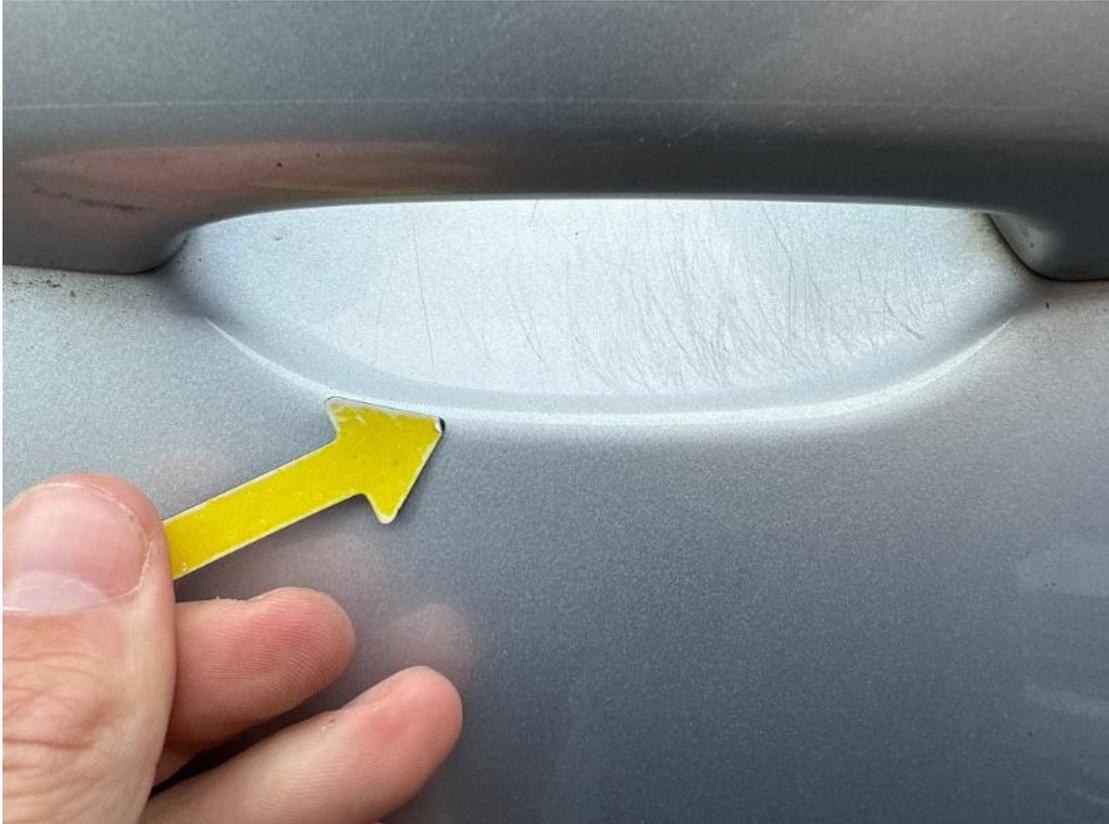
| Beschädigungsort: | Schäden: | Schadensgrad: |
|---|---|---|
| 4. Tür vorne links | Kratzer | Leicht |

4. Tür vorne links - Kratzer

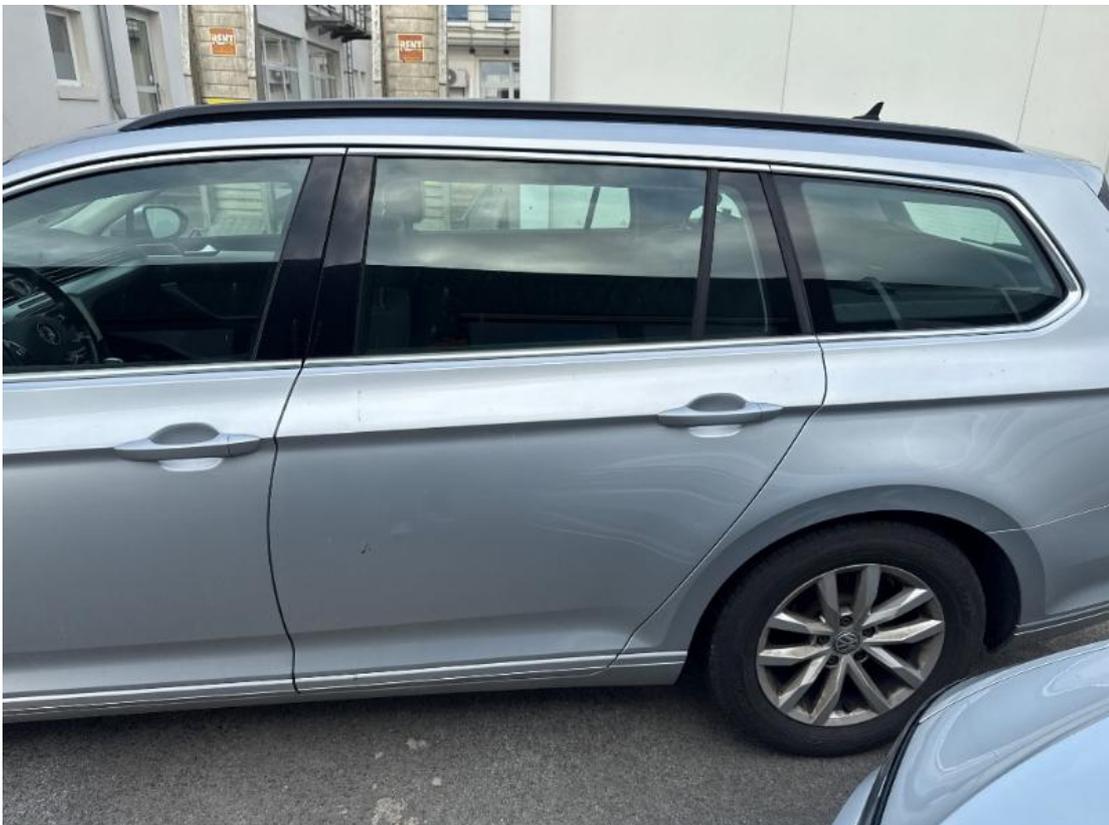
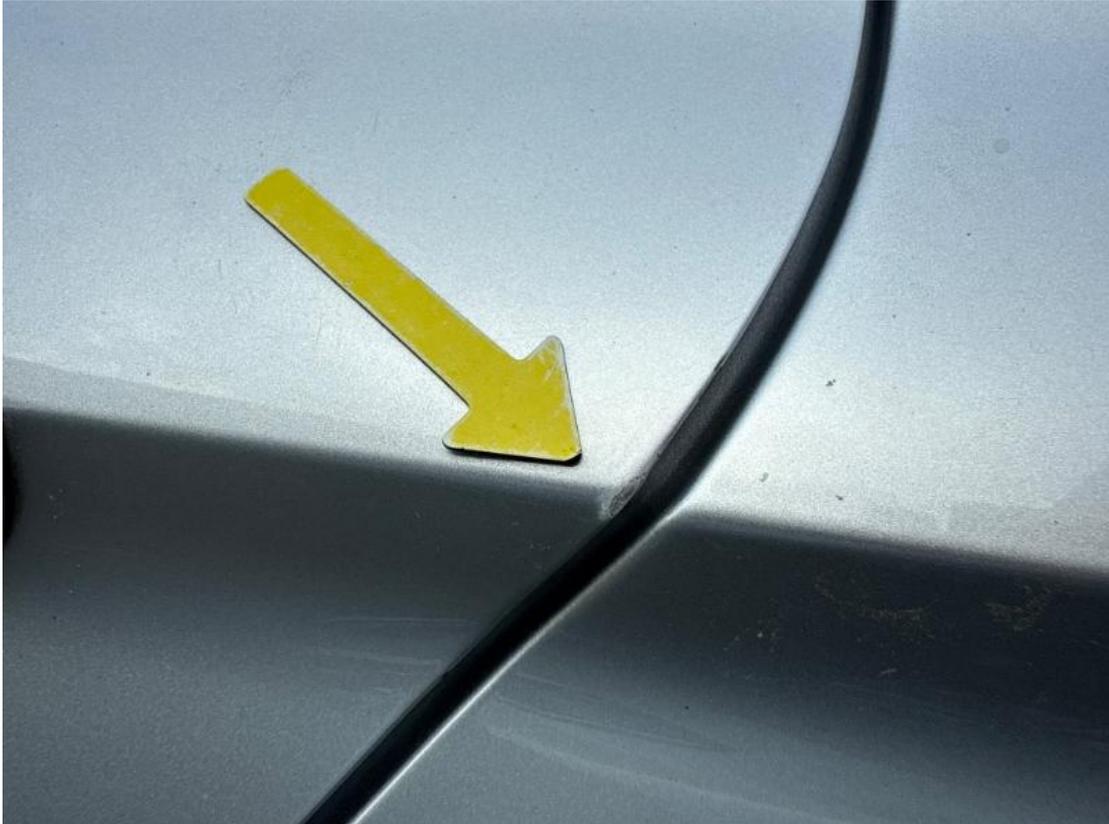
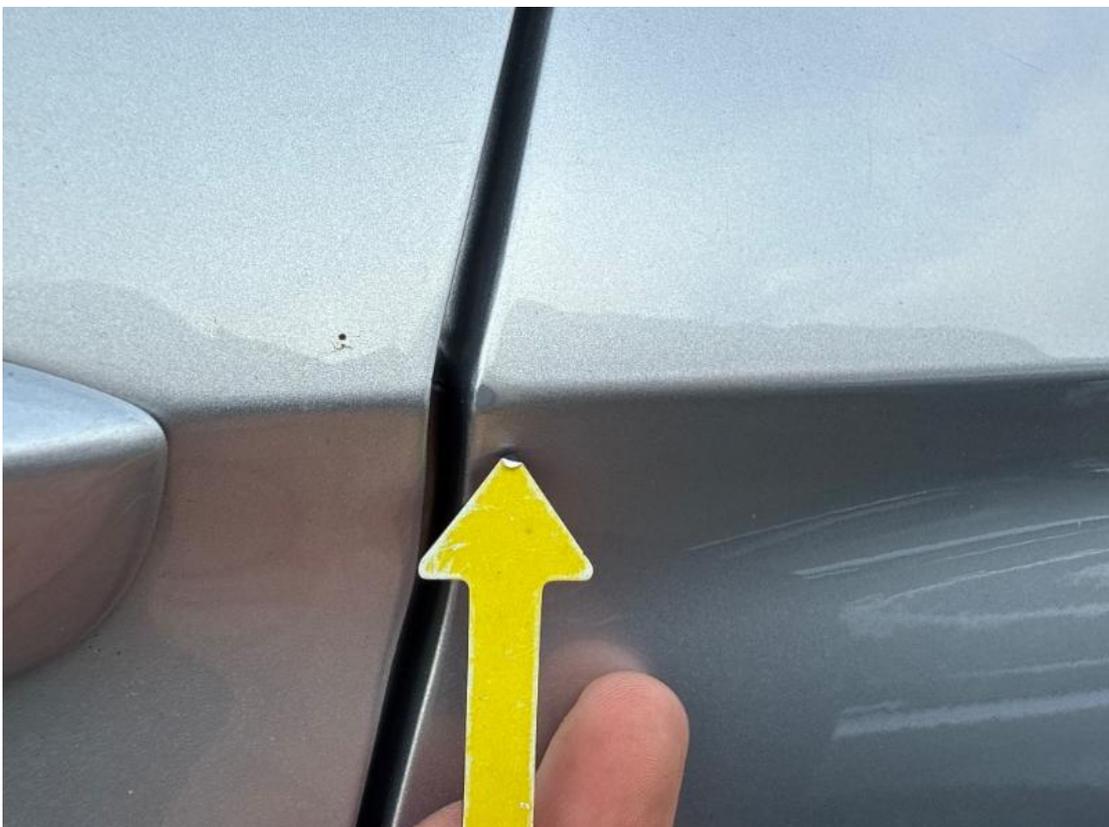
| Beschädigungsort: | Schäden: | Schadensgrad: |
|---|---|---|
| 5. Tür hinten links | Kratzer | Mittel |

5. Tür hinten links - Kratzer

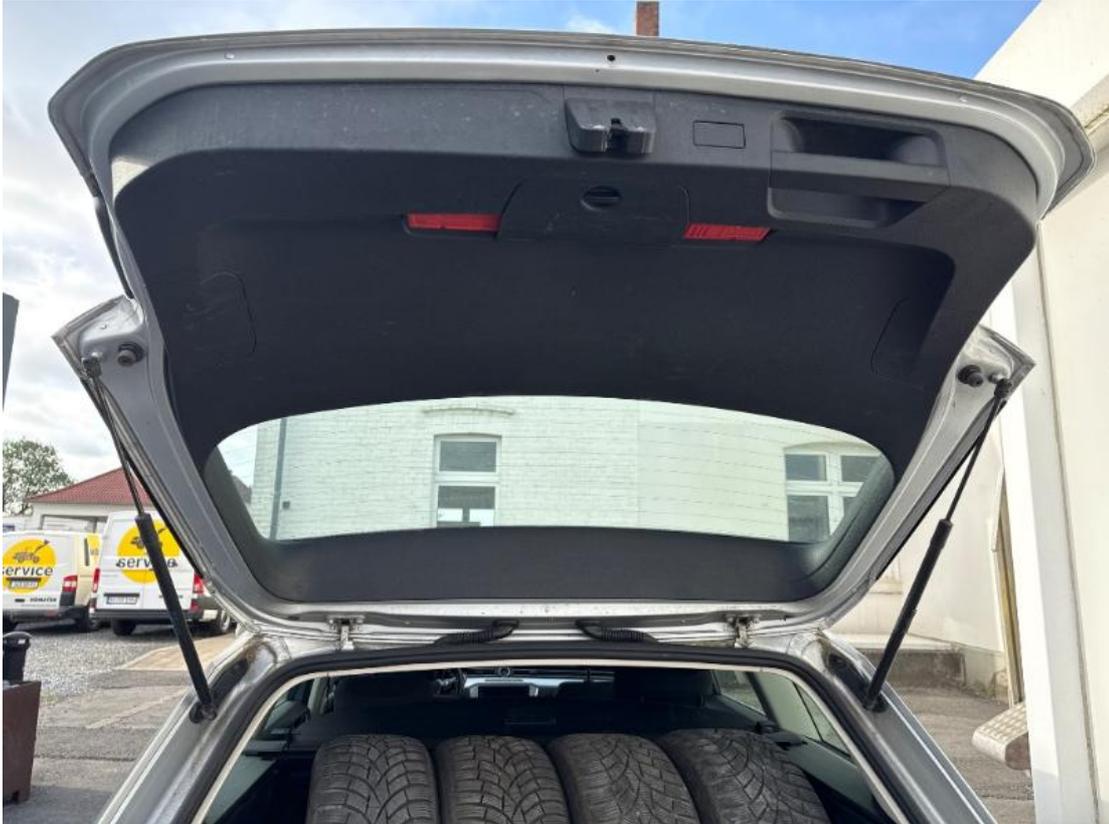
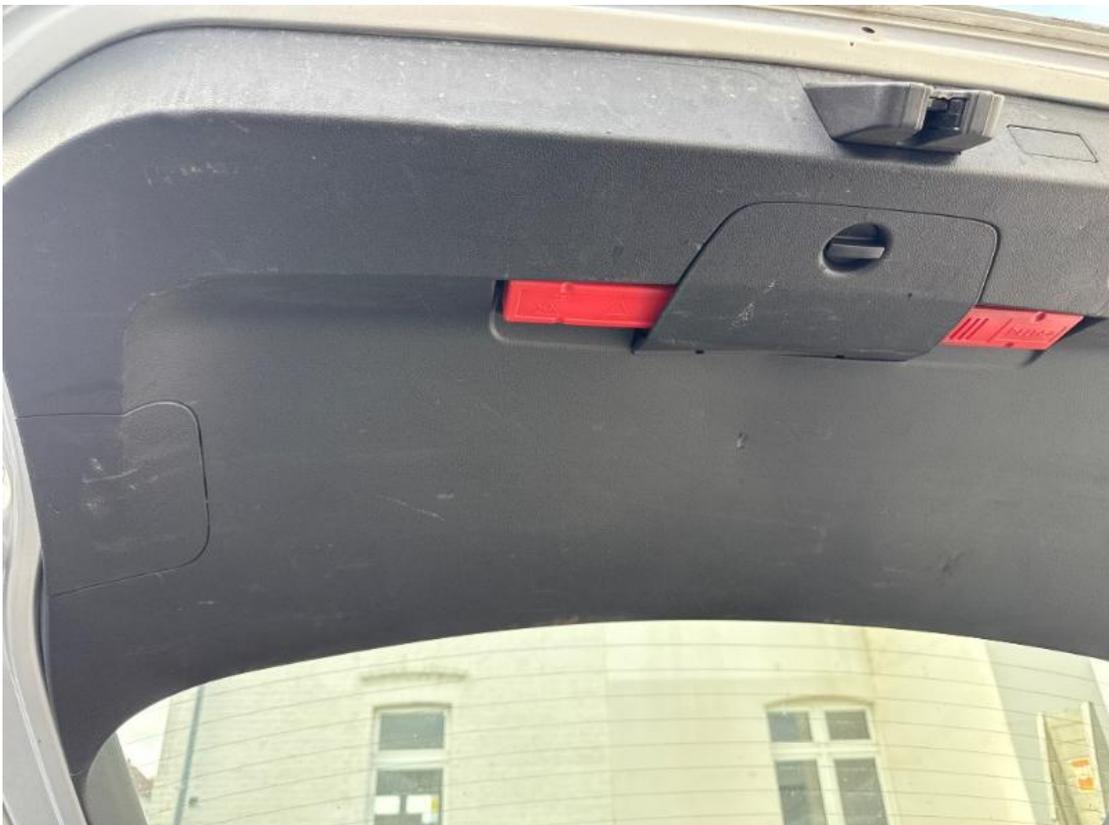
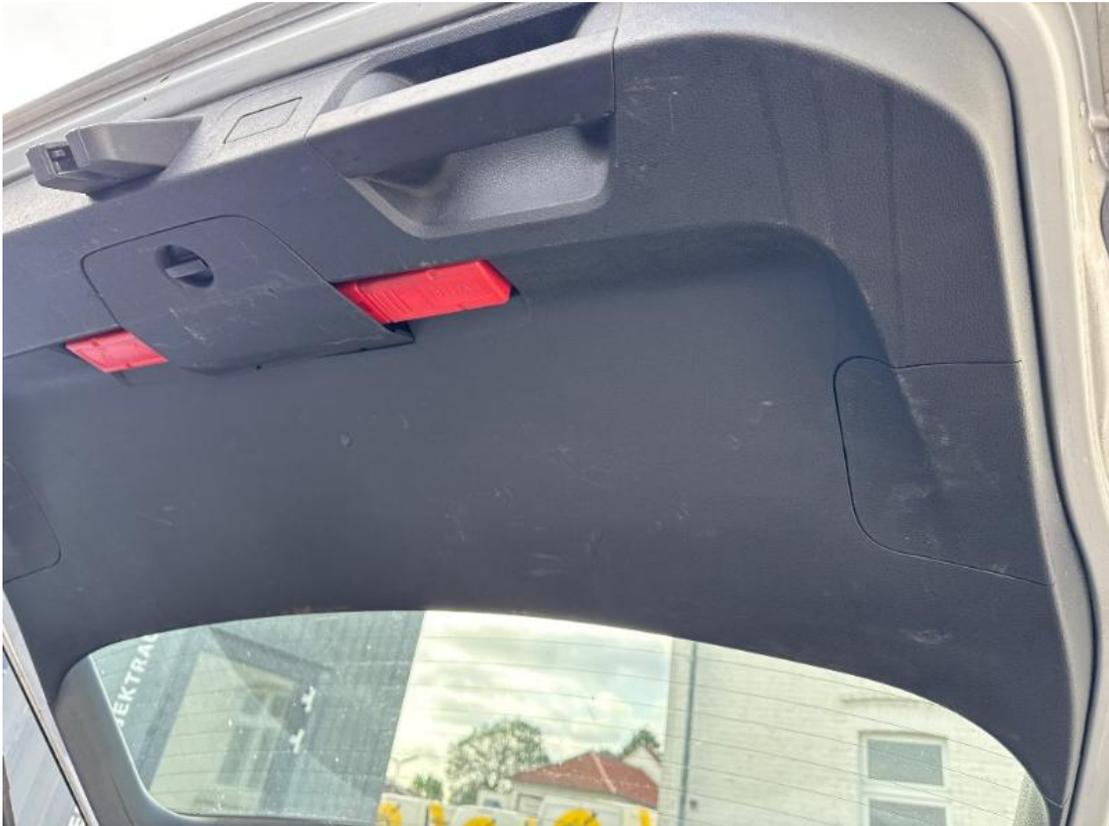
| Beschädigungsort: | Schäden: | Schadensgrad: |
|---|---|---|
| 6. Heckklappenverkleidung | Verschrammt | Stark |

6. Heckklappenverkleidung - Verschrammt

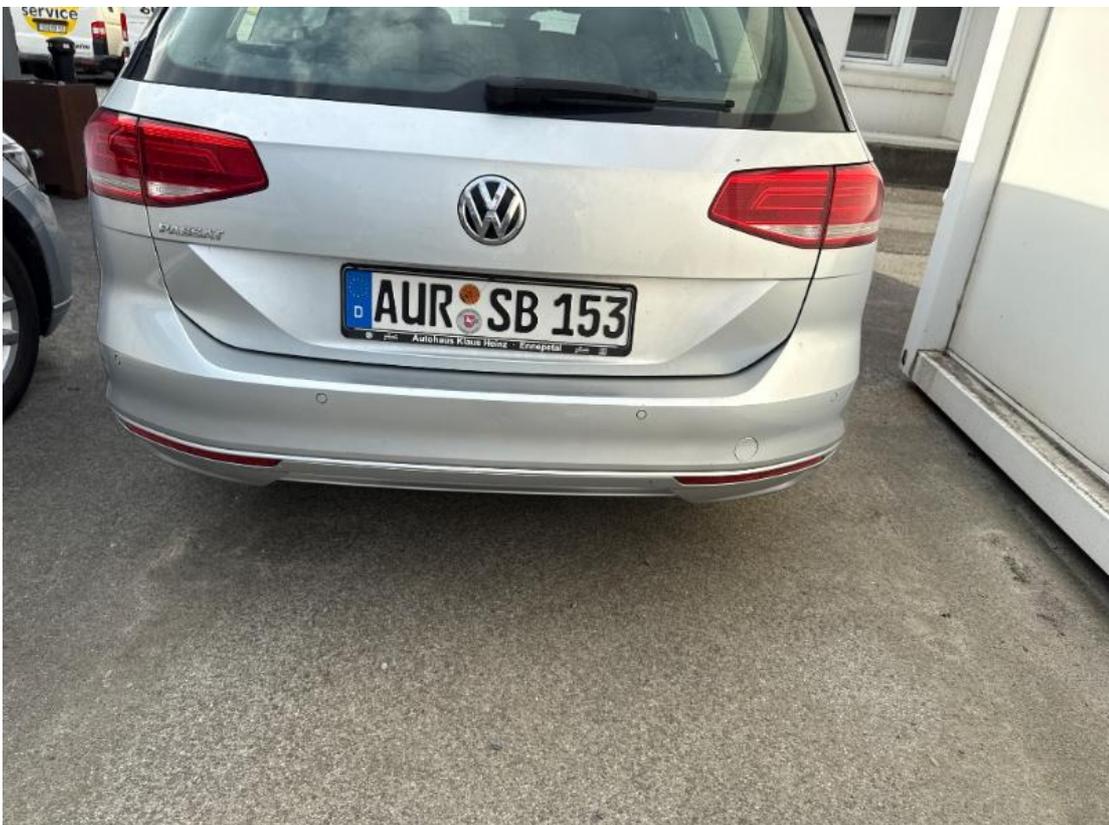
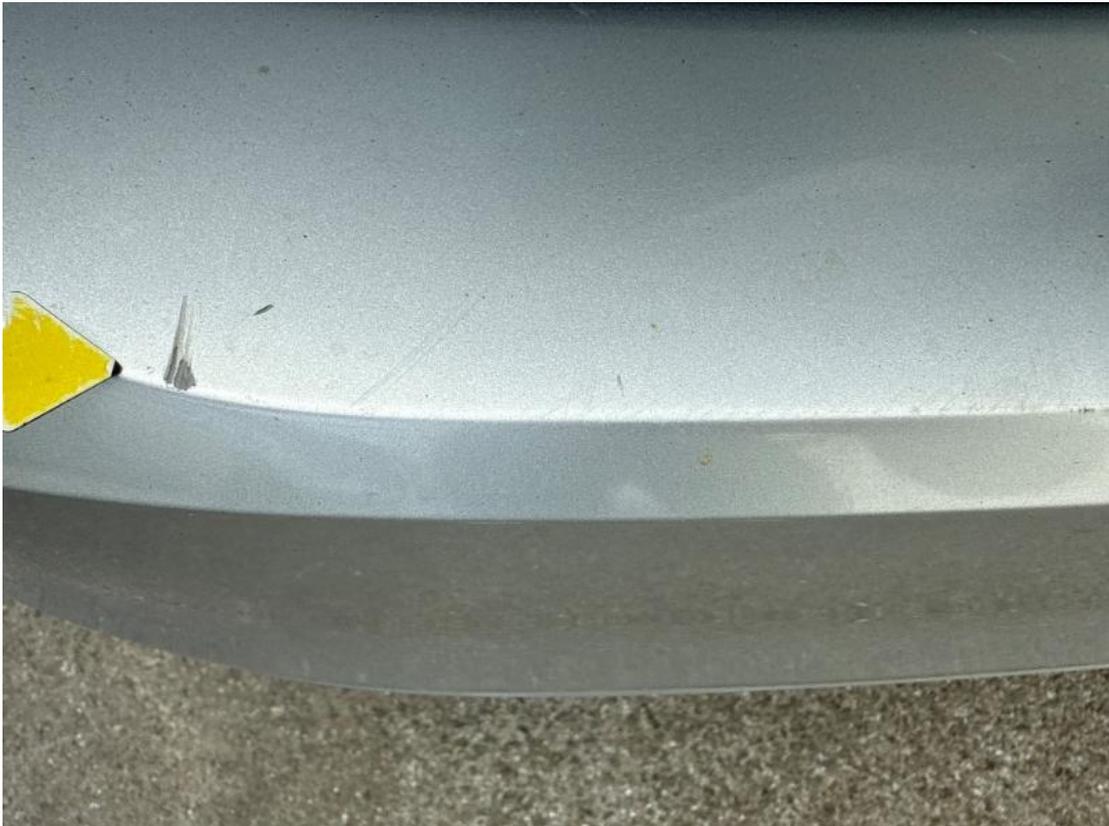
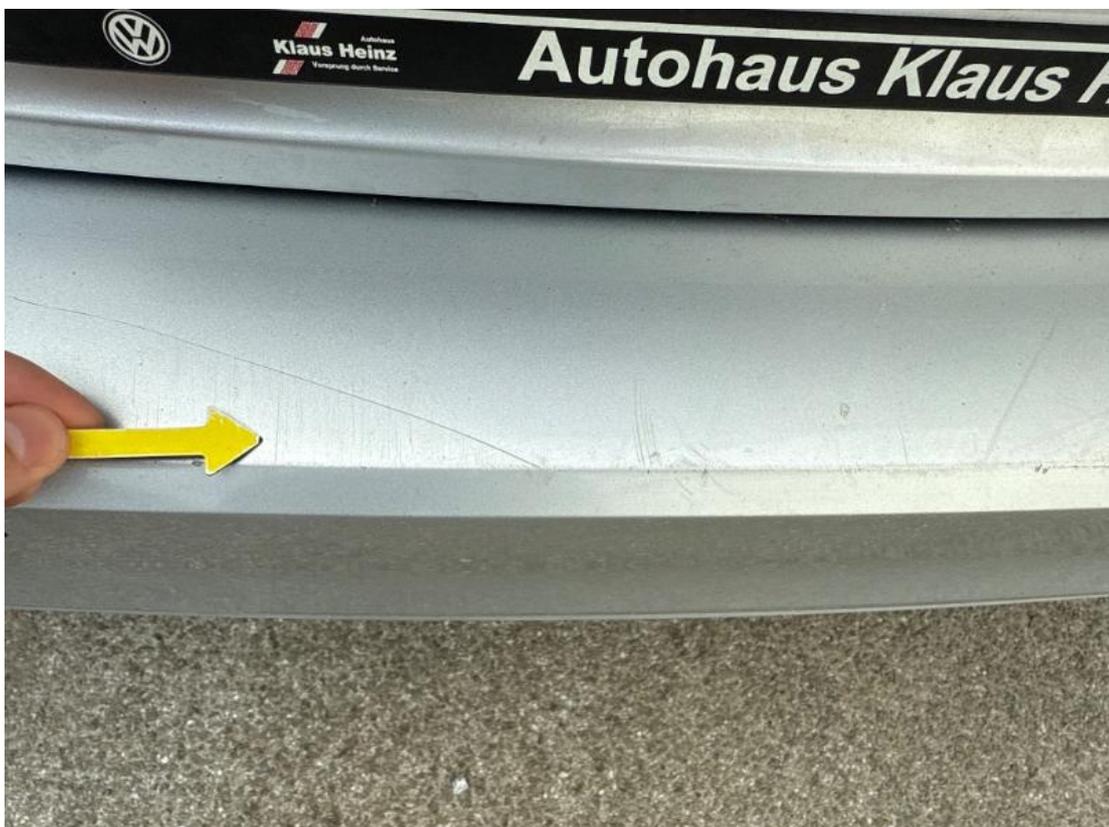
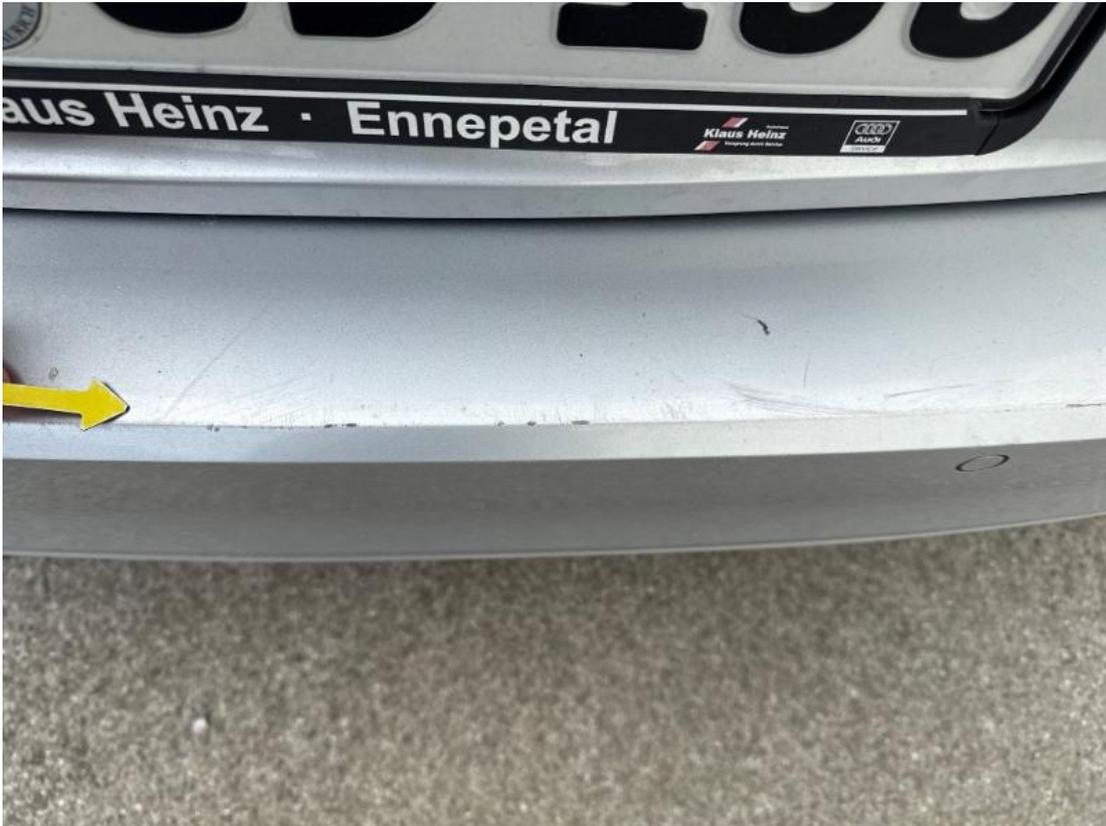
| Beschädigungsort: | Schäden: | Schadensgrad: |
|---|---|---|
| 7. Stoßfänger hinten | Verkratzt | Stark |

7. Stoßfänger hinten - Verkratzt

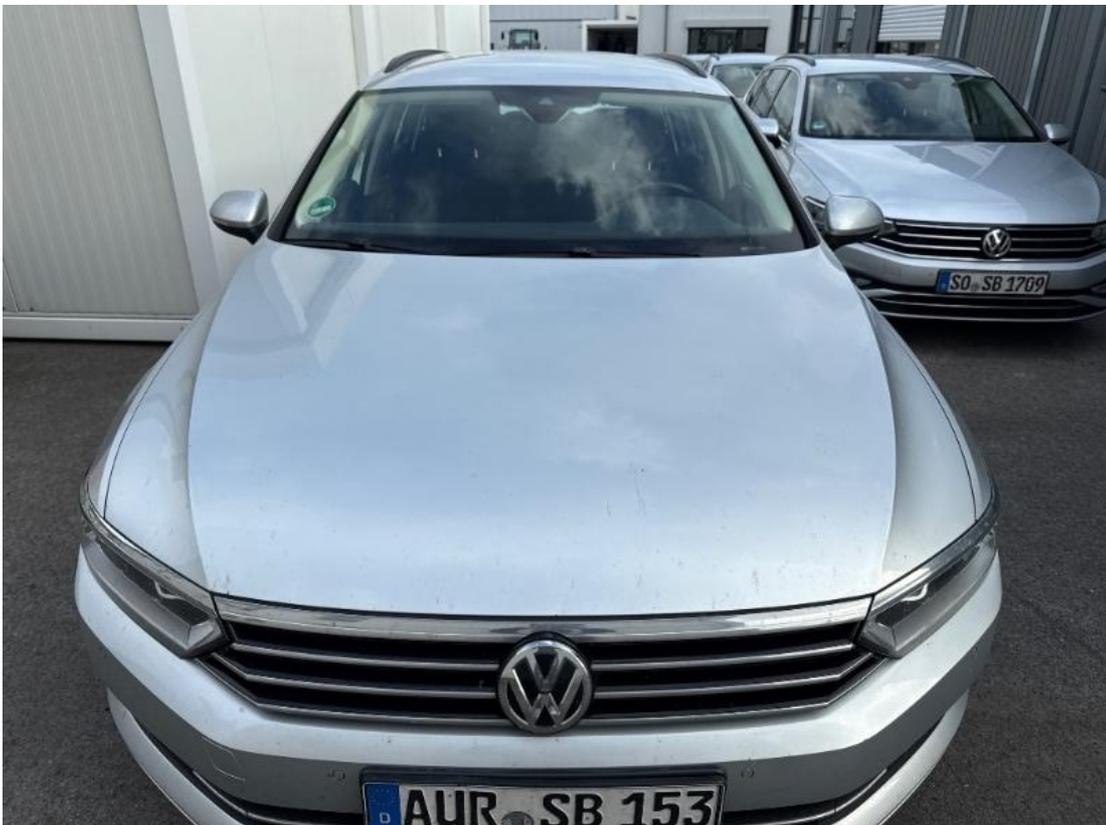
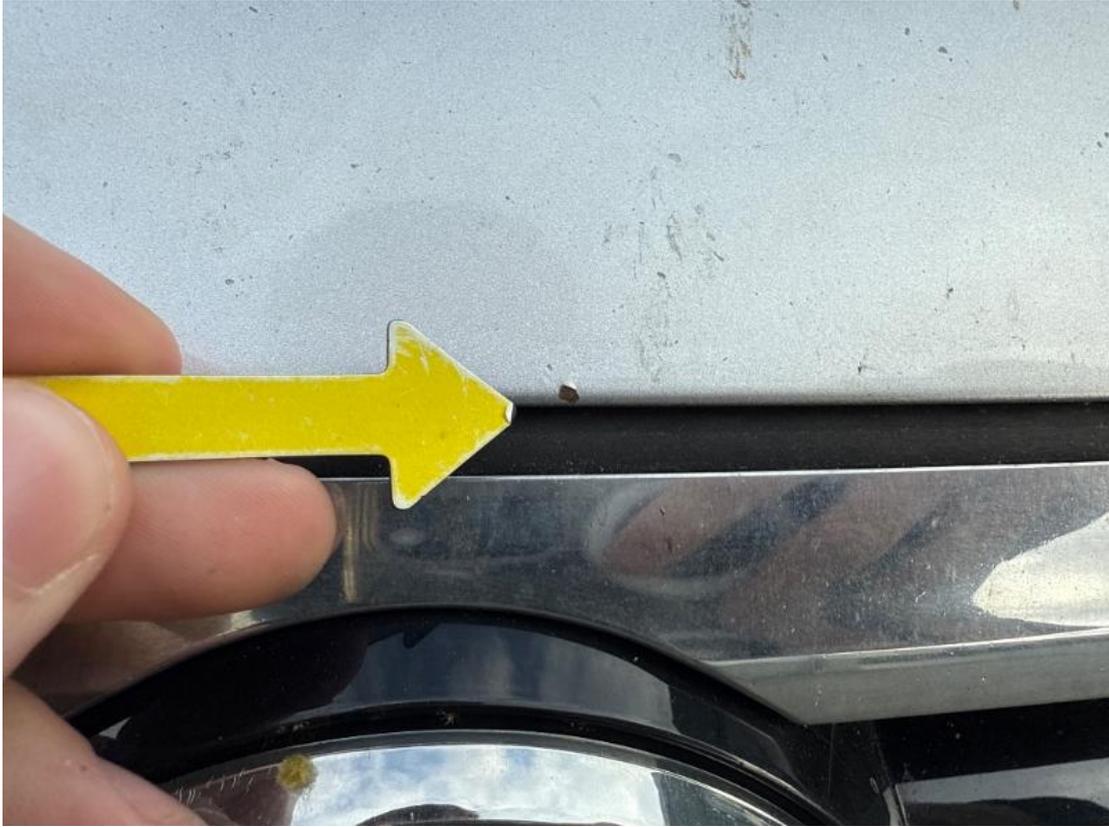
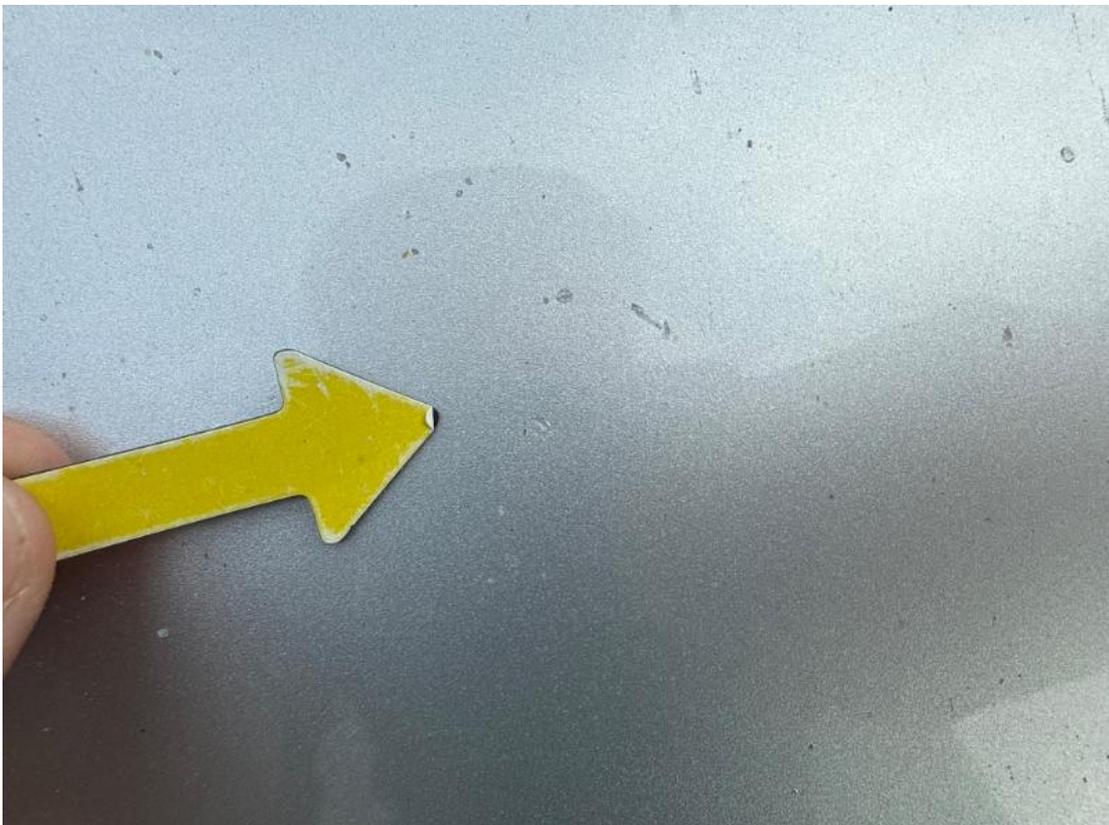
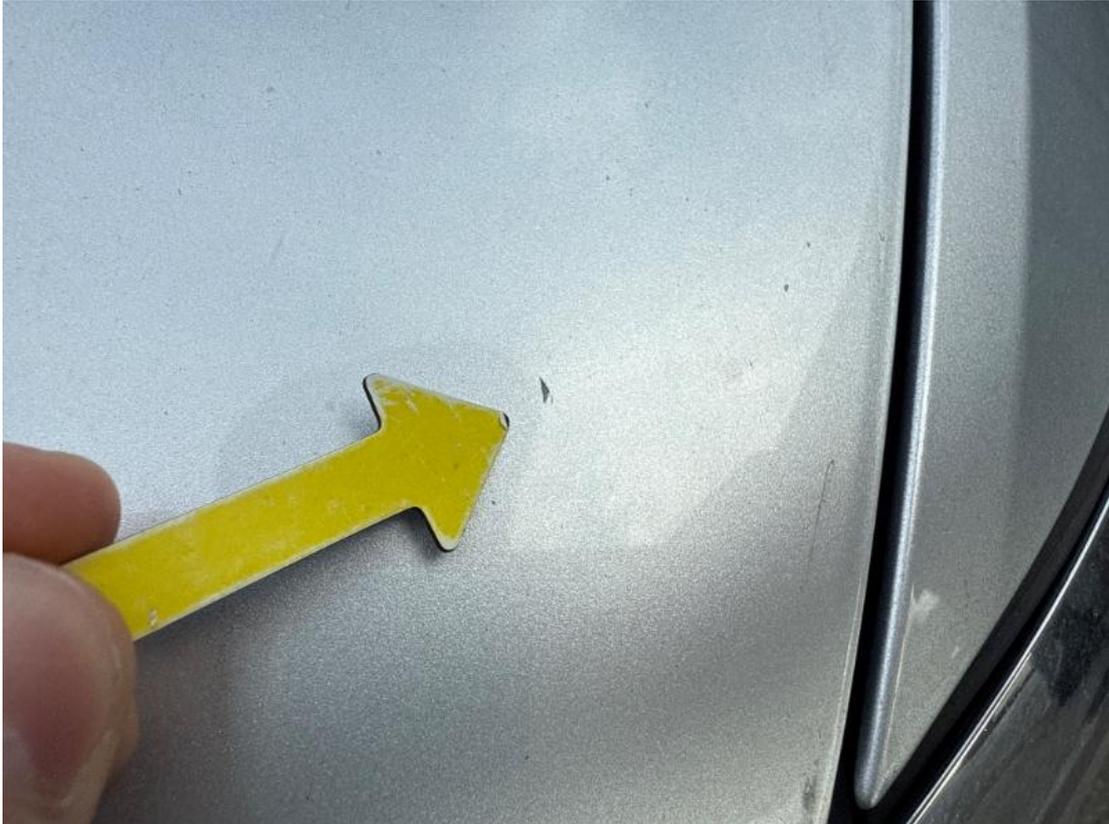
| Beschädigungsort: | Schäden: | Schadensgrad: |
|---|---|---|
| 8. Motorhaube | Steinschlag | Mittel |

8. Motorhaube - Steinschlag
